काठमाडौं नगर क्षेत्रको

इन्भेन्ट्री

पाटी, शत्तल, ढुङ्गे धारा, पोखरी, तथा चउरको

काठमाडौं उपत्यका नगर विकास योजना टोली

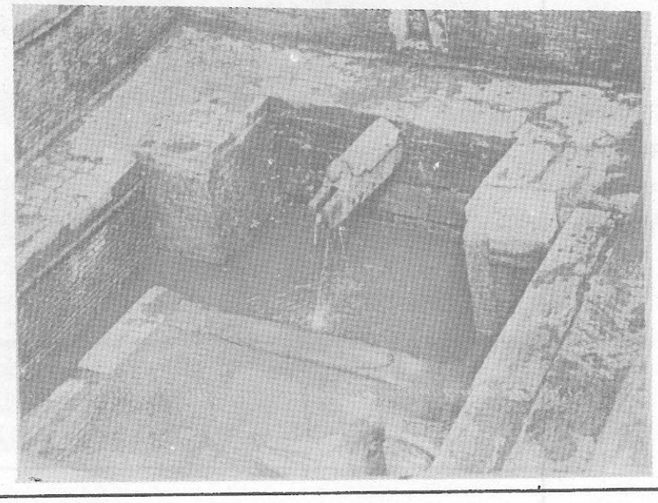
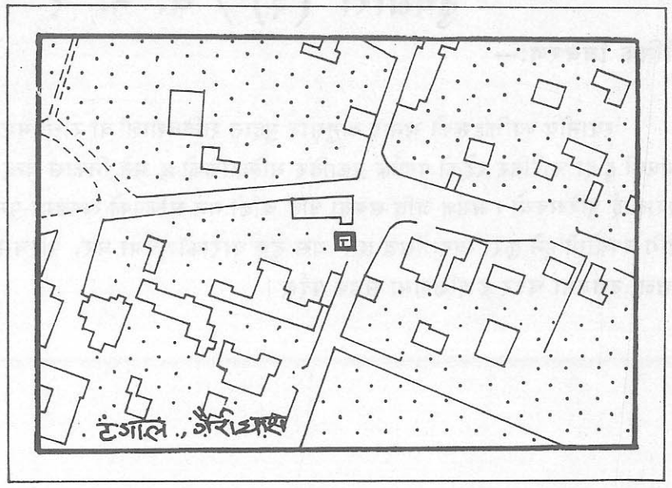
ढुंगेधारा (१) / व. नं. १

पश्चिम दिशातर्फ फर्केको यस ढुङ्गे धाराको नजीकै ढुङ्गामा कुँदिएका मूर्तिहरु राखिएका छन् । धाराको भुइँ ढुङ्गाले छापेको हुँदा राम्रो देखिन्छ । यस ढुङ्गे धाराको हालसम्म मुहान एवं निकास दुवै राम्रो अवस्थामा रहेकोले निरन्तर गतिमा पानी आइरहने हुँदा स्थानीय वासिन्दा लगायत बटुवाहरूलाई पानी पिउन, लुगा धुन यसले सघाउ पुऱ्याउँदै आएको देखिन्छ । ढुङ्गे धाराको चार-किल्लाको हकमा पूर्वमा सडक, पश्चिममा खाली ठाउँ तथा पर्खाल, उत्तरमा सानो बाटो तथा घर र दक्षिणमा बाटो तथा पर्खाल पर्दछ । यस ढुङ्गे धाराको कम्पाउण्डभित्र एक ठूलो शिवलिंग पनि खडा गरेको छ ।

निर्माण मिति - छैठौं शताब्दी
बनाउने व्यक्ति - अंशुवर्मा
अन्तिम जीर्णोद्धार मिति -
वर्तमान भौतिक अवस्था- राम्रो

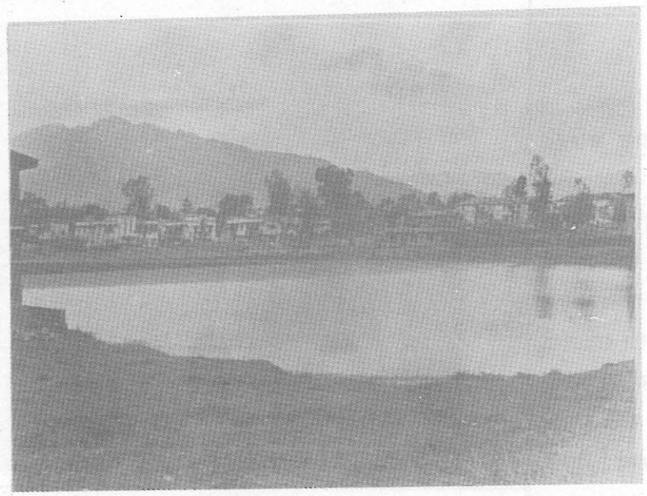
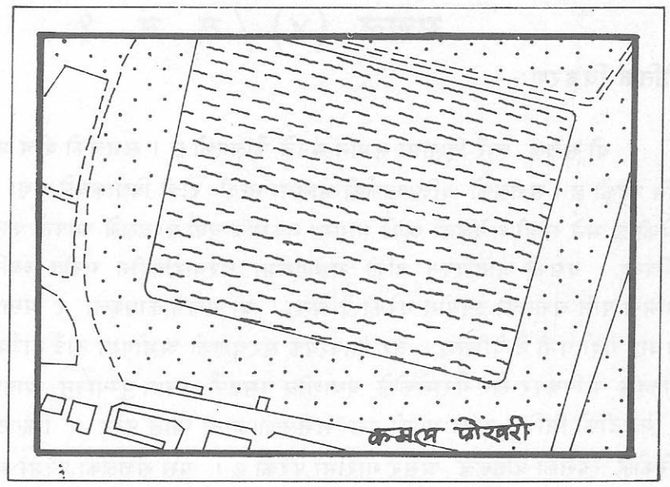
कमलपोखरी (२) / व. नं. १

साधारणतया सबैले देखेको वा नाउँ सुनेको यो प्रसिद्ध कमलपोखरी रानीपोखरीपछि काठमाडौं शहरको अर्को महत्वपूर्ण पोखरी हो । यस प्रसिद्ध पोखरीको नामबाटै स्थानीय इलाकाको नामाकरण भएबाट कमलपोखरी कति महत्वपूर्ण रहेछ भन्ने कुरा स्पष्ट छ । कमलको फूल सधैं फुलिरहने भएकोले नै पोखरीको नाम कमलपोखरी हुन गएको देखिन्छ । बाक्लो बस्तीको बीच भागमा अवस्थित यस पोखरीले स्थानीय क्षेत्रको शोभा निकै बढाएको छ । पोखरीले चर्चेको दक्षिण-तिरको समतल सार्वजनिक जग्गामा हाल डिल्लीबजार प्रहरी लाइनले भवन निर्माण गरी आफ्नो कार्यालय खडा गरेको छ । यस पोखरीको पूर्वमा सडक, पश्चिममा खाली ठाउँ, उत्तरमा खाली ठाउँ तथा गोरेटो बाटो र दक्षिणमा प्रहरी कार्यालय रहेको छ ।

निर्माण मिति —१९ सौं शताब्दी
बनाउने व्यक्ति—
जीर्णोद्धार मिति—
वर्तमान भौतिक अवस्था—ठीकै

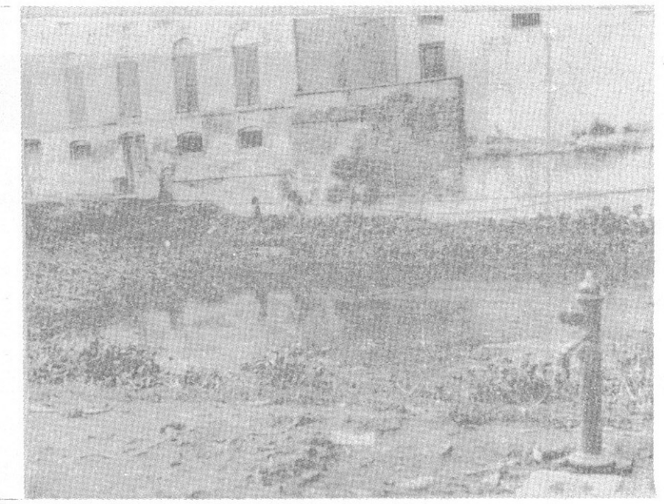
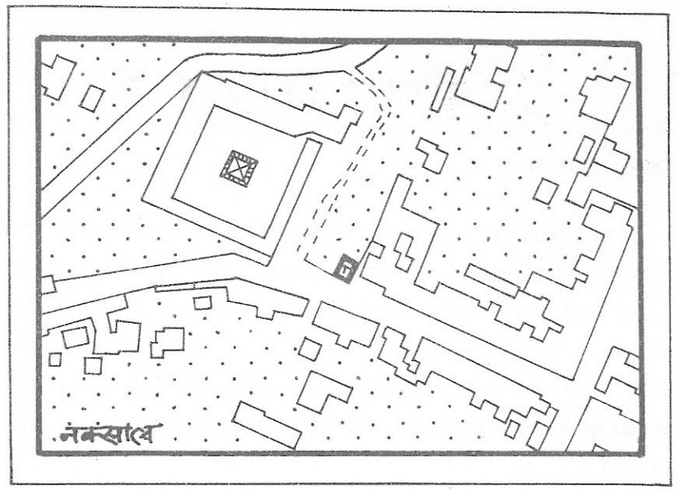
ढुंगेधारा (३) / व. नं. १

स्थानीय व्यक्तिहरूको भनाइ अनुसार मुहान शक्तिशाली वा राम्रो भए पनि स्याहार सम्भार नभएको हुँदा चारैतिर रहेको पर्खाल एकातिर भत्किसकेको छ भने निकास बन्द भएर जमेको पानीले धारालाई पुरिसक्यो। मर्मत जति सक्यो उति चाँडो गर्न सकिएको खण्डमा पुनः स्थानीय जनताको लागि उपयोगी हुने कुरा स्वतः सिद्ध छ। यस ढुङ्गे धाराको पूर्वमा घर, पश्चिममा खाली ठाउँ तथा सत्तल, उत्तरमा चउर र दक्षिणमा सडक पर्दछ।

निर्माण मिति —१४ औं शताब्दी
बनाउने व्यक्ति—
जीर्णोद्धार मिति—
वर्तमान भौतिक अवस्था—नराम्रो

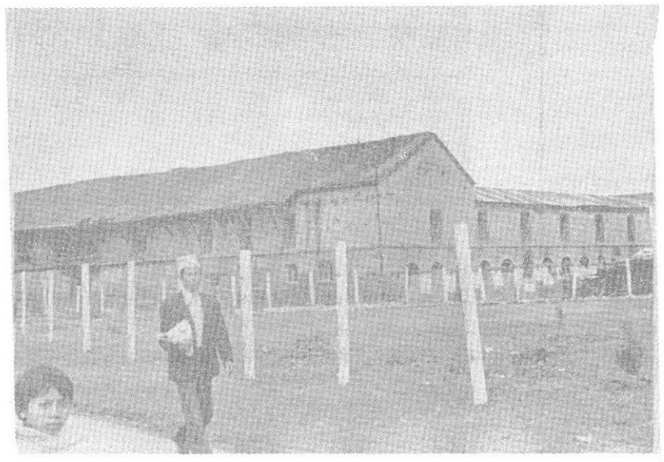
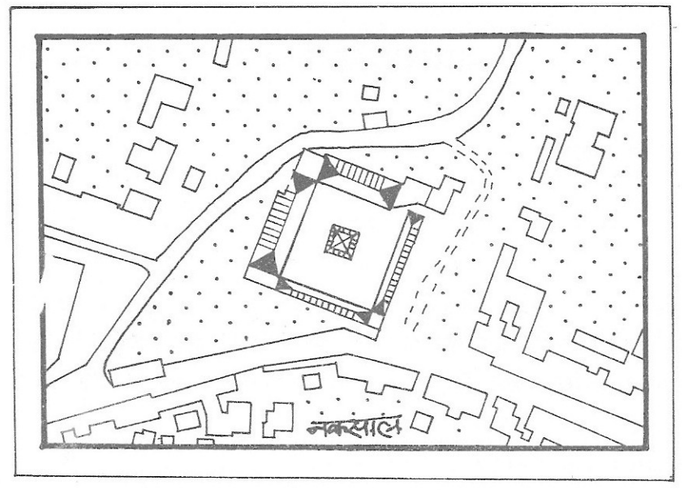
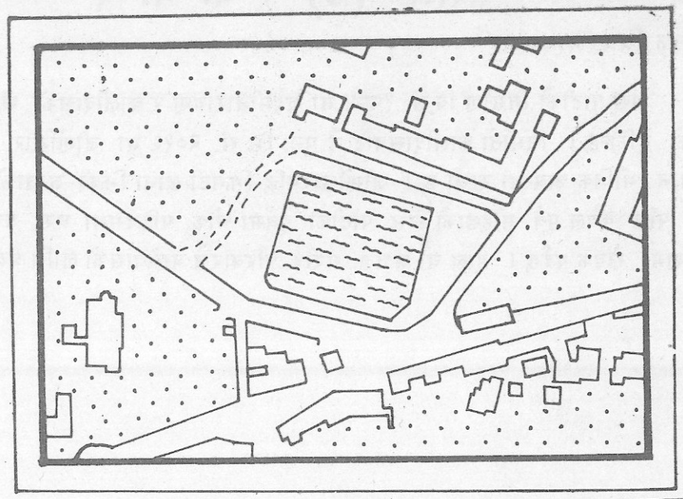
सत्तल (४) / व. नं. १

यो सत्तल चारै दिशामा समान रूपले फैलिएको छ। सत्तलको बीच प्राङ्गणमा एक मन्दिर पनि रहेको छ। सत्तलको दक्षिणतर्फको भागमा नन्दी रात्री विद्यालयले कक्षा संचालन गर्ने प्रयोग गरेको छ भने सोही सत्तलको अर्को भागमा नक्साल युवा मण्डलले आफ्नो कार्यालय स्थापना गरेको देखिन्छ। यसको अतिरिक्त बाँकी भागहरूमा घरबारविहीन गरीब व्यक्तिहरूले बसोबासको निमित्त पनि सत्तलको उपयोग गरेको देखिन्छ। यो सत्तल काष्ठकला र प्रस्तरकलाको दृष्टिकोणले विचार गर्दा धनी नै देखिन्छ। तर आवश्यक संरक्षणको अभावमा ठाउँ ठाउँको काष्ठकला सहितको काठहरू मक्किएर खेर गैराखेकोले यथाशीघ्र यसतर्फ ध्यान पुऱ्याउनु आवश्यक देखिन्छ। जस्ता र झिंगटीको मिश्रित छाना भएको यस सत्तलको जस्ता प्वाल परेर र झिंगटी फुटेर पानी चुहिने गरेकोले त्यसको प्रतिकूल असर गारोमा परेको छ। यस सत्तलको पूर्वमा चउर तथा ढुङ्गे धारा, पश्चिममा खाली ठाउँ तथा बाटो, उत्तर र दक्षिण दुवैतर्फ सडक गएको छ।

निर्माण मिति —साके सम्बत् १७३०
बनाउने व्यक्ति —श्री ५ सुवर्ण प्रभा महारानी
अन्तिम जीर्णोद्धार मिति—वि.सं. १९९०, २०२८
वर्तमान भौतिक अवस्था—ठीकै

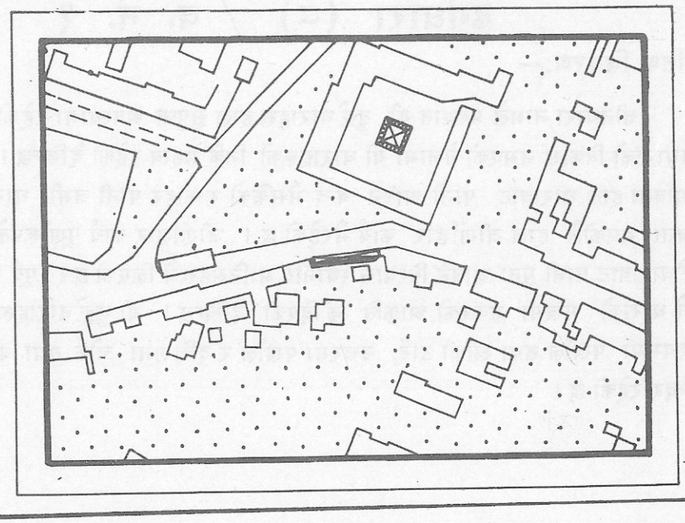
नागपोखरी (५) / व. नं. १

ऐतिहासिक दृष्टिकोणबाट हेर्दा रानीपोखरीपछि काठमाडौं शहरको अर्को प्रमुख पोखरी नागपोखरी नै हो भन्नुमा अत्युक्ति हुने छैन । पोखरीको बीचमा नागको आकृति सहितको खम्बा गाडेकोले नै पोखरीको नाम नागपोखरी रहन गएको देखिन्छ । काठमाडौं उपत्यका नगर विकास समितिको विभिन्न उद्देश्यहरू मध्ये सार्वजनिक सम्पत्ति, ऐतिहासिक स्थल आदिको संरक्षण तथा सम्वर्द्धन गर्नु पनि हो । यसै उद्देश्य अनुरूप नै वि. सं. २०३३ मा नागपोखरीको जीर्णोद्धार गरेर संरक्षण गरेको हो । समयमा जीर्णोद्धार नगर विकास समितिबाट भएकोले एकातिर नाग-पोखरीको संरक्षण भएको छ भने अर्कोतर्फ स्थानीय इलाकाको शोभा बढ्न गएको छ । यस नाग-पोखरीको वरिपरिको वातावरणको हकमा पूर्वमा सडक, पश्चिम कच्ची बाटो, उत्तर घर र दक्षिण सडक पर्दछ ।

निर्माण मिति —साके सम्बत् १७३०
बनाउने व्यक्ति —श्री ५ सुवर्ण प्रभा महारानी
जीर्णोद्धार मिति—
वर्तमान भौतिक अवस्था—राम्रो

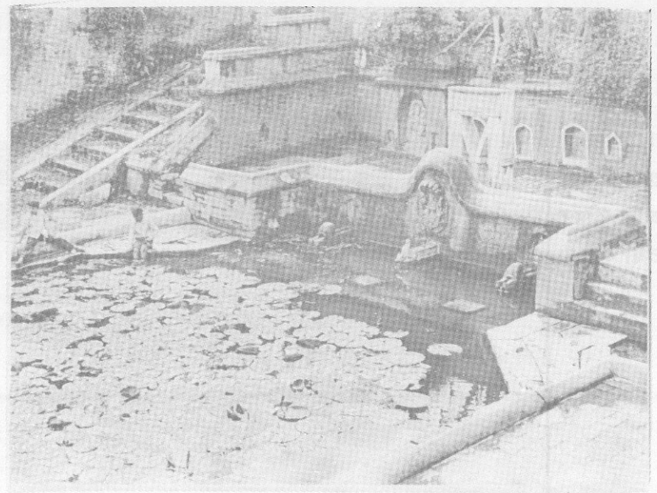
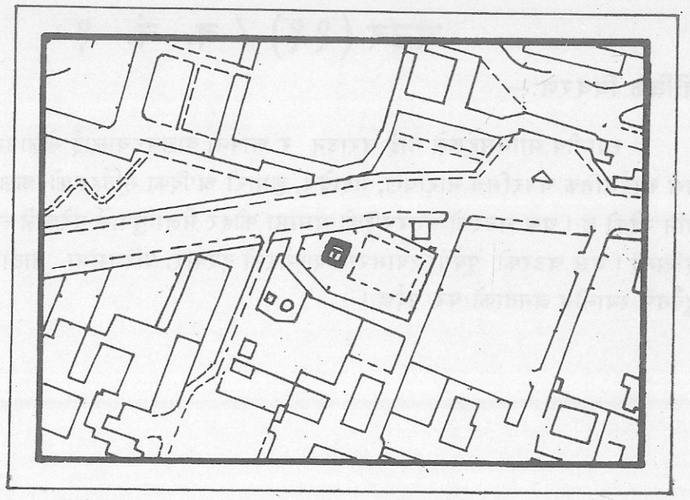
ढुंगेधारा (९) / व. नं. १

नारायणहिटी राजदरबारको ठीक अगाडिपट्टि सडकको किनारैमा निर्माण गरिएका यी ढुङ्गे धाराहरू कलाको दृष्टिकोणले महत्वपूर्ण देखिन्छ । यस ठाउँमा भएका तीनवटा धाराहरू मध्ये दायाँ र बायाँको दुइवटा ढुङ्गे धाराहरू कलाको दृष्टिकोणले बीचको धाराभन्दा साधारण देखिन्छ । बीचको धारामा सुनको जलेप लगाइएको पित्तलको खोलले ढाकेको छ । बीचको धारा ने. सं. ९०७ मा स्थापना गरिएको हो । मास्तिर नारायणको सुन्दर मूर्ति पनि प्रतिष्ठापन गरेको छ । यसका अतिरिक्त ढुङ्गाका स-साना देवी देवताका अन्य मूर्तिहरू पनि दायाँ बायाँ भित्तामा राखिएको छ । यहाँ भएका तीनै वटा धाराहरू पूर्व दिशातर्फ फर्केको र ढुङ्गे धाराको संगै चारैतिर सिमेन्टले राम्ररी प्लास्टर गरी निर्माण गरिएको पोखरी पनि रहेको छ । यी धारा एवं पोखरी सडक सतहभन्दा अलि तल भएकोले खुड्किलोको सहायता लिनुपर्छ । यसको चार किल्लाको हकमा पूर्वमा सानो बाटो, पश्चिममा निजी घर पुग्ने बाटो, उत्तरमा मूल सडक र दक्षिणमा पुरानो दरबार पर्दछ ।

निर्माण मिति -१५ रौं शताब्दी
बनाउने व्यक्ति -
अन्तिम जीर्णोद्धार मिति -वि.सं. २०१५ वैशाख
वर्तमान भौतिक अवस्था-ठीकै

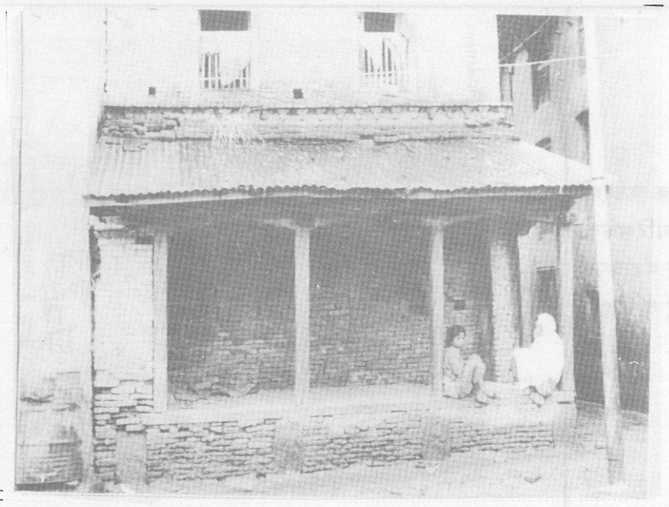
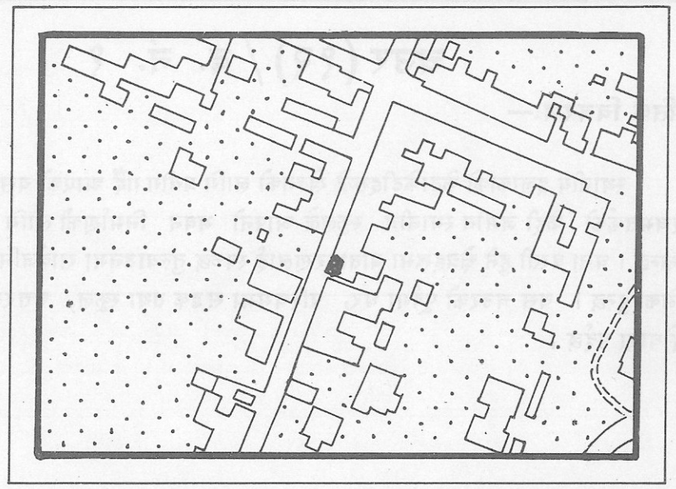
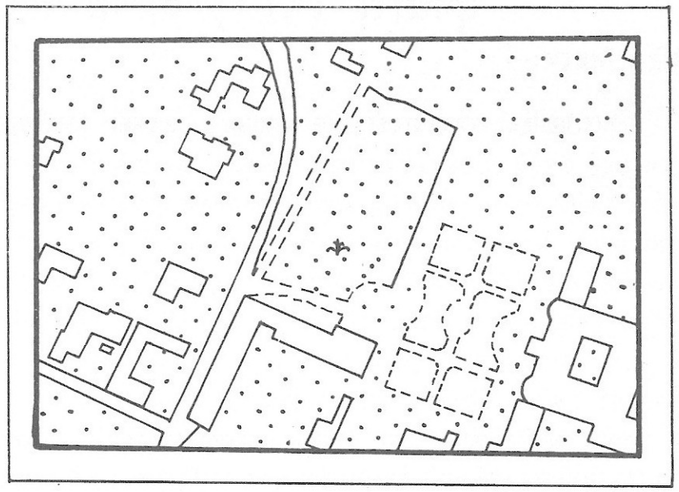
पाटी (१०) / व. नं. १

जस्ताको छाना हाली साधारण शैलीमा निर्माण गरिएको यो पाटी तीन कवल पूर्व मोहडाको छ । पाटीको भुइँ ईंटाले छापेको हुनाले समतल छ । पाटीको पूर्वमा सडक, पश्चिममा घर, उत्तरमा गल्ली र दक्षिणमा पनि घर पर्दछ । थकित बटुवाहरू विश्राम गर्ने दृष्टिकोणबाट यस पाटीको महत्व रहेको छ ।

निर्माण मिति —ने. सं. १००१
बनाउने व्यक्ति —मोहनवोर थकाली
जीर्णोद्धार मिति—
वर्तमान भौतिक अवस्था—ठीकै

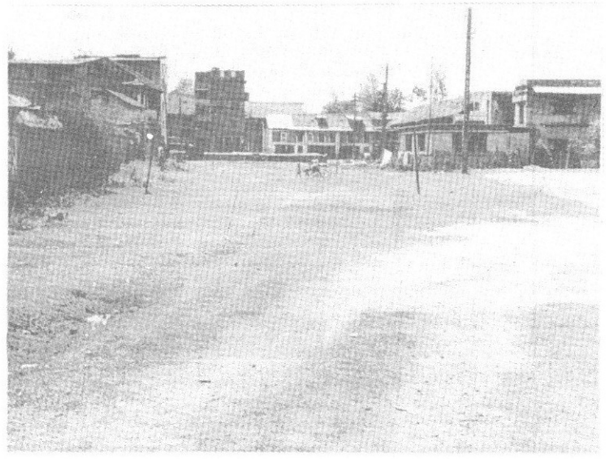
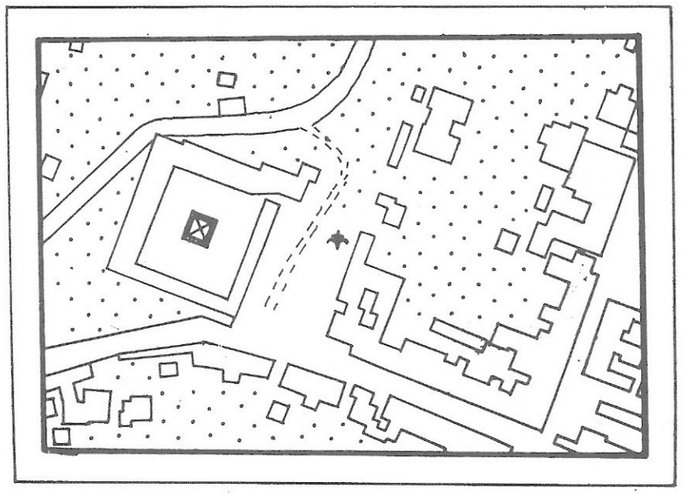
चउर (१२) / व. नं. १

स्थानीय इलाकाको केटाकेटीहरूले खेल्नको लागि प्रयोग गर्दै आएको यस सार्वजनिक चउरको पश्चिमतर्फको केही जमीन स्थानीय स्कूलले आफ्नो भवन निर्माणको लागि प्रयोग गरिसकेको देखिन्छ। घना बस्ती हुने क्षेत्रहरूमा वातावरणलाई स्वच्छ तुल्याउनमा सार्वजनिक चउरको महत्वपूर्ण भूमिका हुन्छ। यस चउरको पूर्वमा घर, पश्चिममा सडक तथा स्कूल, उत्तरमा घर र दक्षिणमा दुइटै धारा पर्दछ।

निर्माण मिति —
बनाउने व्यक्ति —
अन्तिम जीर्णोद्धार मिति—
वर्तमान भौतिक अवस्था— राम्रो

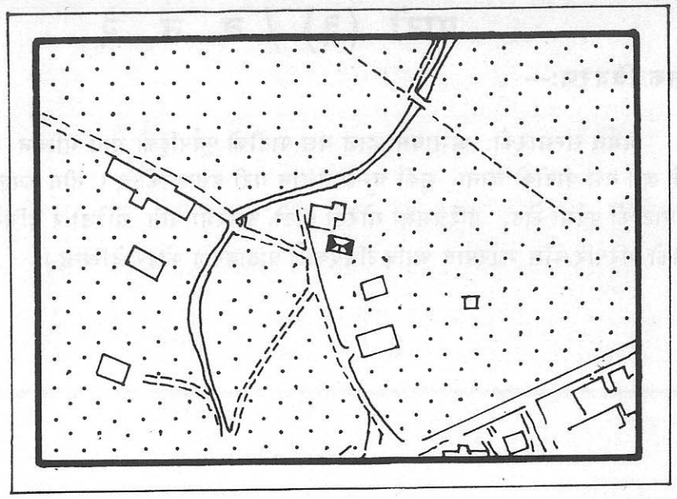
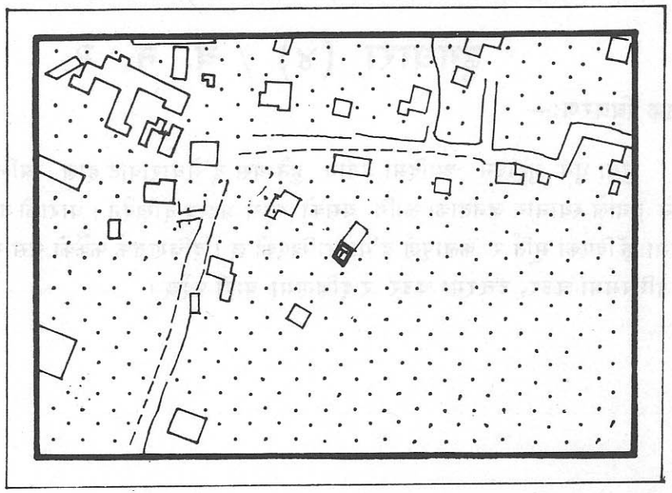
सत्तल (१) / व. नं. २

साधारण शैलीमा टायल छाना हाली निर्माण गरिएको यो सत्तल दुई कवल दुई तले उत्तर मोहडाको छ। सत्तलको भुइँमा सिमेन्ट प्लास्टर गरिएको छ। छानामा हालिएको टायल हाल कहीं कहीं फुटिसकेकोले फेर्नु पर्ने देखिन्छ। यस सत्तलको पूर्वमा घर, पश्चिममा बाटो, उत्तरमा देवालय र दक्षिणमा बारी पर्दछ। विभिन्न चाडपर्वमा भोज मनाउन आउनेहरूका लागि एवं कहिले काहीं क्रिया बस्न आउने क्रियापुत्रीहरूका लागि यस सत्तलले सघाउ पुऱ्याउँदै आएको छ।

निर्माण मिति — ने.सं. ८२७ चैत्र
बनाउने व्यक्ति — मानदेव, रेशमदेव
जीर्णोद्धार मिति— वि. सं. २०१७
वर्तमान भौतिक अवस्था — ठीकै

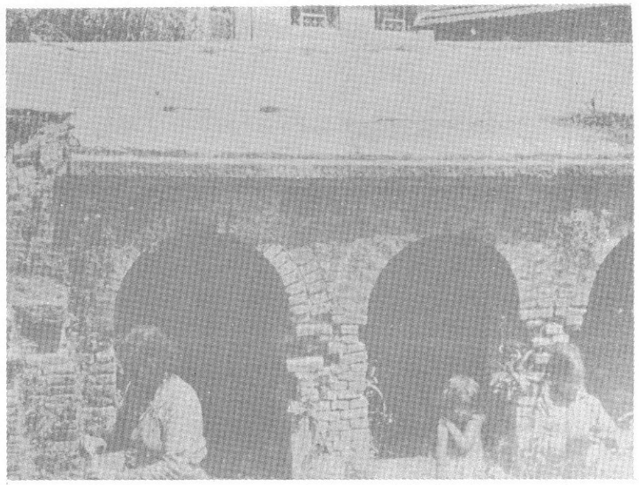
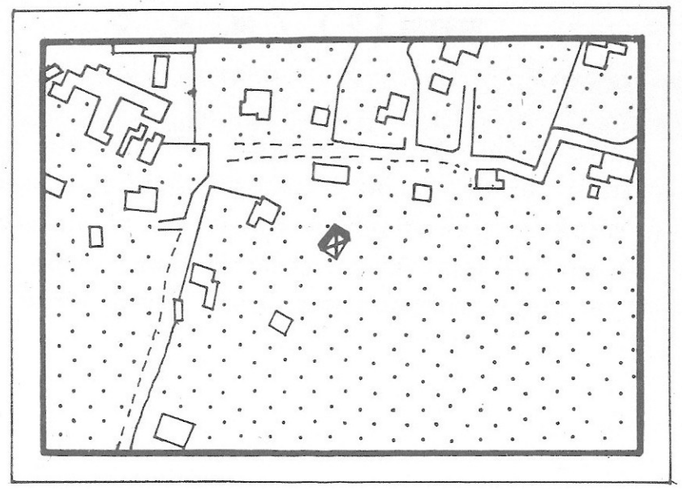
पाटी (३) / व. नं. २

मर्मत सम्भारको अभावमा हाल यस पाटीको पूर्वपट्टिको भाग भत्किन लागेको अवस्थामा रहेको छ। यस पाटीको छाना सुर्की चूनले ढलान गरी बनाइएको छ। तीन कवल दक्षिण मोहडाको यस पाटीको पूर्वमा खेत, पश्चिममा गोरेटो बाटो, उत्तरमा पनि गोरेटो र दक्षिणमा धारा पर्दछ। पाटीको वरिपरि घाँस झारपात आदि उम्रिएकाले वातावरण फोहर देखिन्छ।

निर्माण मिति — २० सौं शताब्दी
बनाउने व्यक्ति —
जीर्णोद्धार मिति—
वर्तमान भौतिक अवस्था—नराम्रो

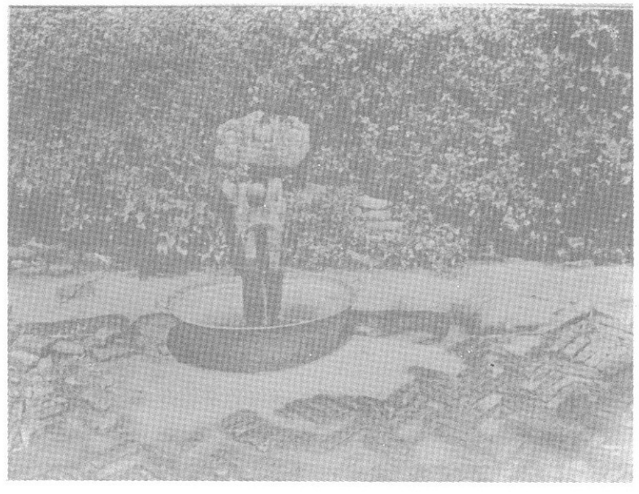
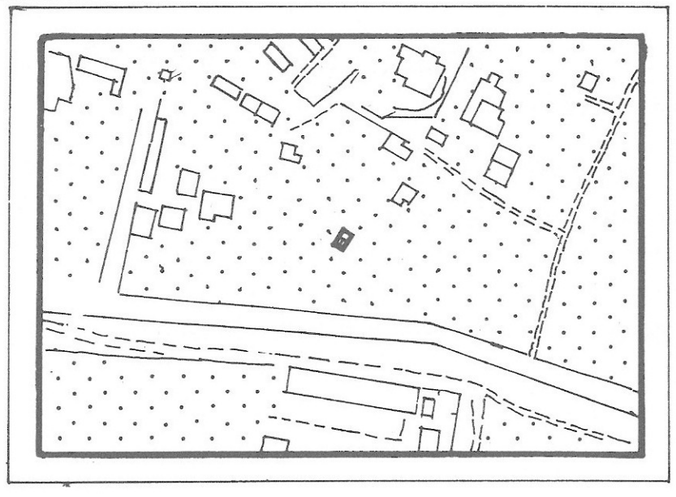
ढुंगेधारा (४) / व. नं. २

लुगा धुन, नुहाउन आदिमा प्रयोग हुने यस ढुंगेधाराबाट हाल अलि अलि मात्र पानी आउने हुनाले स्थानीय जनताका लागि यसको खास महत्व देखिदैन। धाराको तल र माथि दुवैतिर ढुंगामा कुँदिएका मूर्ति र कलापूर्ण ढुंगा राखिएको छ। दक्षिणतर्फ फर्केको यस ढुंगेधाराको पूर्वमा खेत, पश्चिममा चउर, उत्तरमा चउर र दक्षिणमा बारी पर्दछ।

निर्माण मिति — १८ रौं शताब्दी
बनाउने व्यक्ति — जुजु बाजे
जीर्णोद्धार मिति—
वर्तमान भौतिक अवस्था—नराम्रो

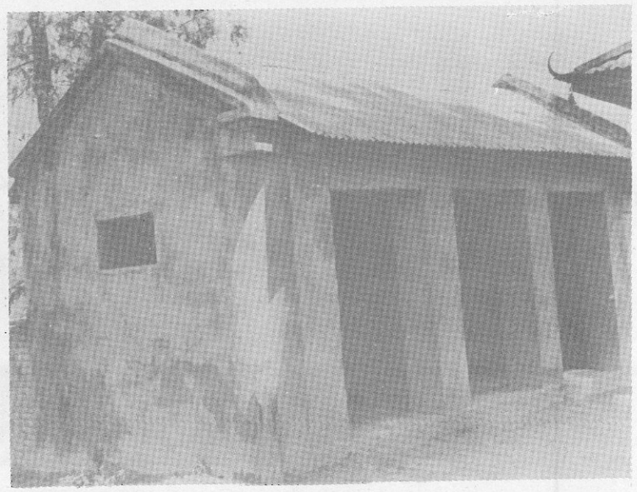
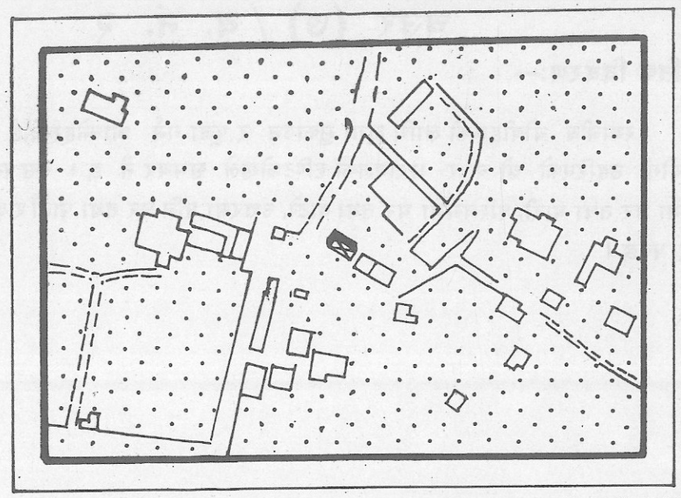
पाटी (५) / व. नं. २

चारैतिर सिमेन्ट प्लास्टर गरी जस्ताको छाना हाली बनाइएको यस पाटीमा विभिन्न चाडपर्वमा विभिन्न ठाउँका मानिसहरू आई भोज खाने चलन छ । तीन कवल दक्षिण मोहडा भएको यस पाटीको पूर्वमा पाटी, पश्चिममा बाटो, उत्तरमा बारी र दक्षिणमा देवताको मन्दिर पर्दछ ।

निर्माण मिति — ने. सं. ९५६ वैशाख
बनाउने व्यक्ति — लक्ष्मीनरसिंह भारो
जीर्णोद्धार मिति— ने. सं. १०९२
वर्तमान भौतिक अवस्था— राम्रो

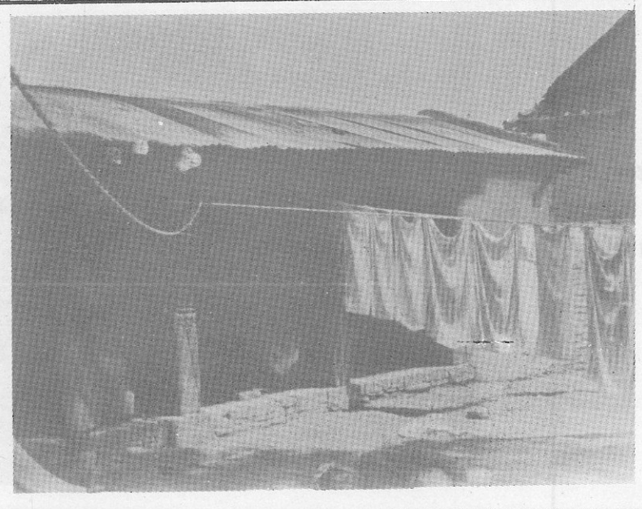
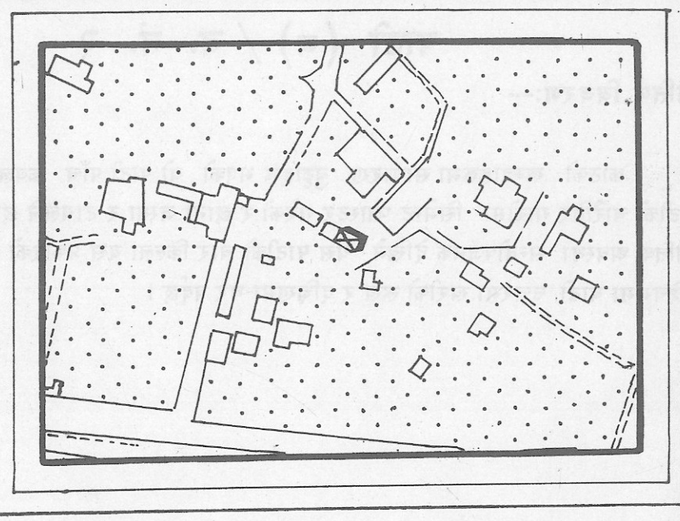
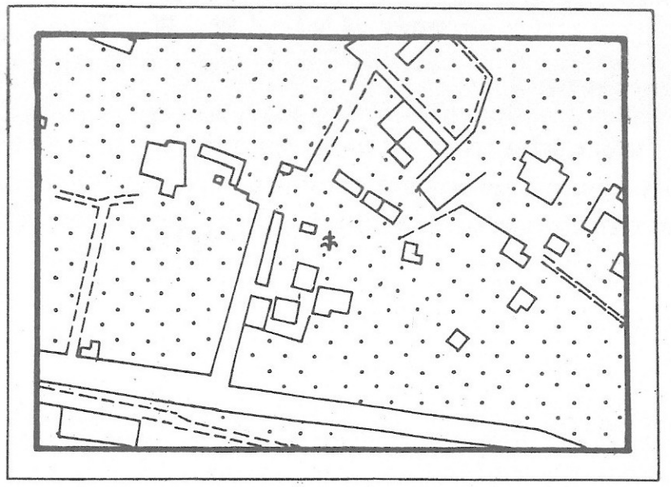
पाटी (६) / व. नं. २

जस्ताको छाना भएको यस तीन कवल दक्षिण मोहडा पाटीको वर्तमान भौतिक अवस्था राम्रो छ । सार्वजनिक प्रयोगको रूपमा मानिसहरूले भोज भतेर गर्नका लागि यस पाटीको उपयोग गरेको देखिन्छ । यस पाटीको पूर्वमा घर, पश्चिममा पाटी, उत्तरमा बारी र दक्षिणमा चउर पर्दछ ।

निर्माण मिति - १७ रौं शताब्दी
बनाउने व्यक्ति -
जीर्णोद्धार मिति - वि. सं. २०२६
वर्तमान भौतिक अवस्था- राम्रो

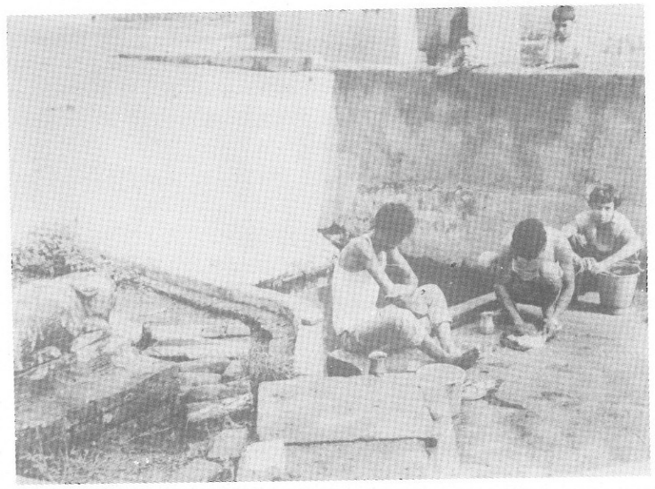
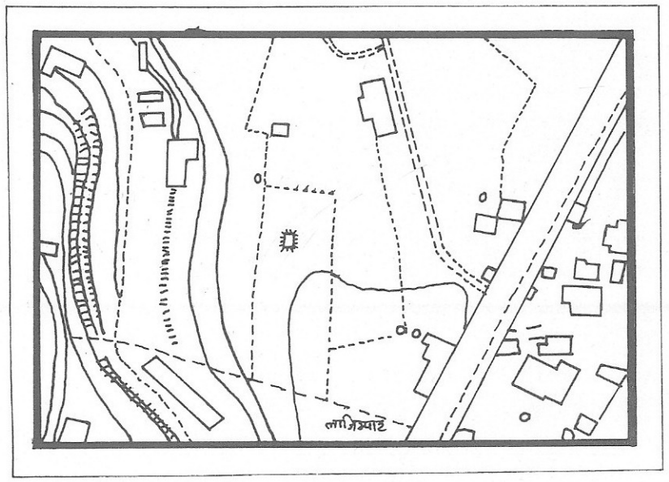
पोखरी (१) / व. नं. ३

स्थानीय व्यक्तिहरूले महादेवको मन्दिरमा पुजा गर्ने आउनेहरूको लागि पानीको सुविधा होस भन्ने पवित्र उद्देश्य राखी यस पोखरीको निर्माण गरिएको देखिन्छ। इटा र सिमेण्टको सम्मिश्रणबाट यस पोखरीको बनावट भएको छ। पोखरीको पूर्वमा घर, पश्चिममा पाटी, उत्तरमा महादेवको मन्दिर र दक्षिणमा निजी घरको क्याम्प पर्दछ। भौतिक स्वरूप सानो भए पनि धार्मिक दृष्टिकोणले यसको महत्व छ।

निर्माण मिति —
बनाउने व्यक्ति —
जीर्णोद्धार मिति—
वर्तमान भौतिक अवस्था — राम्रो

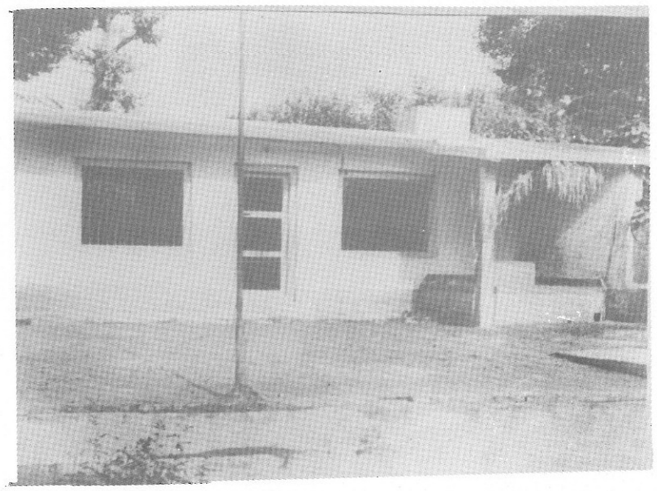
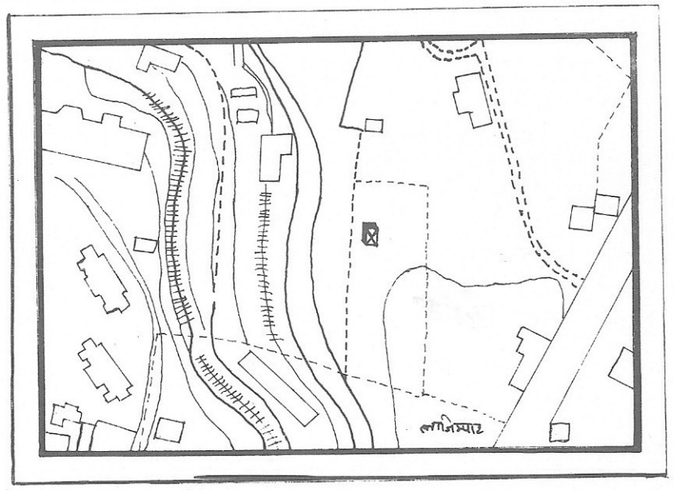
पाटी (२) / व. नं. ३

आधुनिक शैलीमा छाना आर. बी. सी. ढलान गरी बनाइएको यस पाटी पूर्व मोहडाको छ। पाटीको भित्री भागमा र बाहिर सिमेण्टले प्लाष्टर गरेको र भुईंमा इटाले राम्रोरी छापेको देखिन्छ। यस पाटीको पूर्वमा सानो पोखरी, पश्चिममा गोरेटो बाटो, उत्तरमा झाडी र दक्षिणमा खाली ठाउँ पर्दछ। स्थानीय भक्तजनहरू भगवानको अर्चना स्वरूप यस पाटीमा भजन गाउने गर्छन्।

निर्माण मिति —
बनाउने व्यक्ति —
जीर्णोद्धार मिति—
वर्तमान भौतिक अवस्था — राम्रो

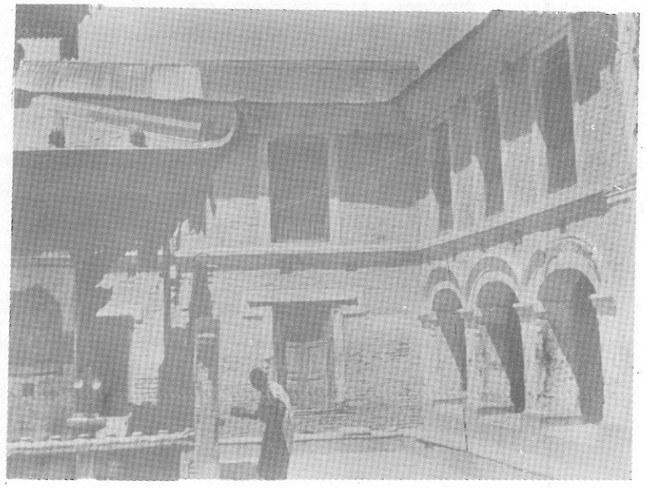
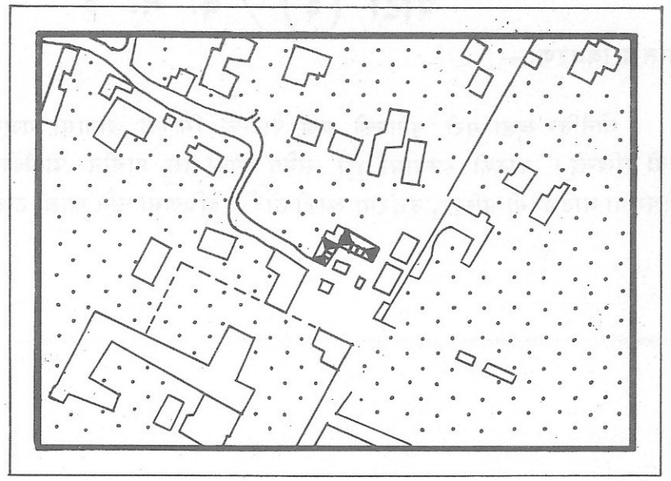
सत्तल (१) / व. नं. ४

भाटभटेनी मन्दिरको प्रांगणमा निर्माण गरिएको यस सत्तलको छाना जस्ताले छाइएको छ। यस सत्तलको पूर्वमा भाटभटेनी मन्दिर, पश्चिममा बारी, उत्तरमा सत्तलको प्रांगण र दक्षिणमा मन्दिर तथा बाटो पर्दछ। मन्दिरमा पूजा गर्न आउने भक्तालुहरूले यस सत्तलको प्रयोग गर्दछन्।

निर्माण मिति — १९ सौं शताब्दी
बनाउने व्यक्ति —
जोर्णोद्धार मिति— वि. सं. २०१५
वर्तमान भौतिक अवस्था — ठीकै

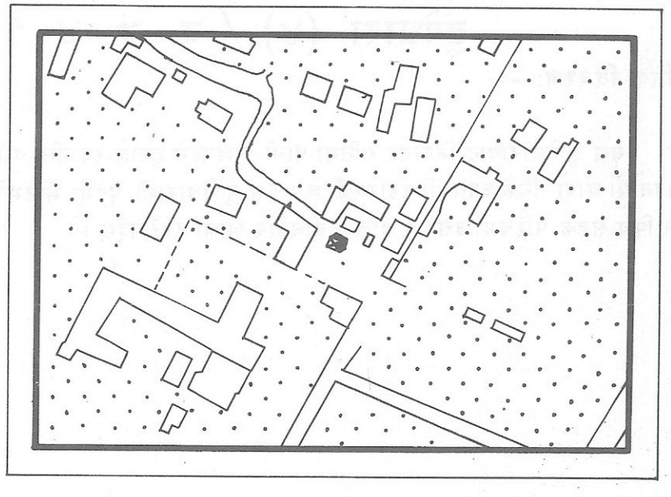
पाटी (२) / व. नं. ४

मुख्य मोहडामा तीन कवल भएको यो पाटी कौशी समेत राखी आधुनिक ढाँचामा बनाएको देखिन्छ। धार्मिक कार्यमा प्रयोग हुँदै आएको यस पाटीको पूर्वमा खाली ठाउँ, पश्चिममा बाटो, उत्तरमा भाटभटेनी मन्दिर र दक्षिणमा बाटो पर्दछ।

निर्माण मिति — वि. सं. २०१७
बनाउने व्यक्ति —
जोर्णोद्धार मिति—
वर्तमान भौतिक अवस्था — ठीकै

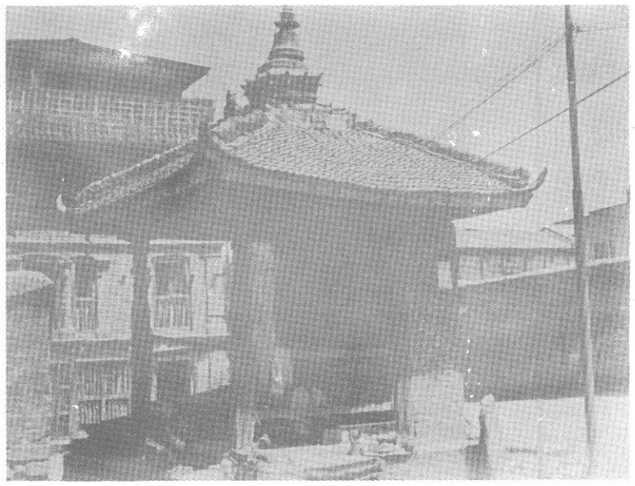
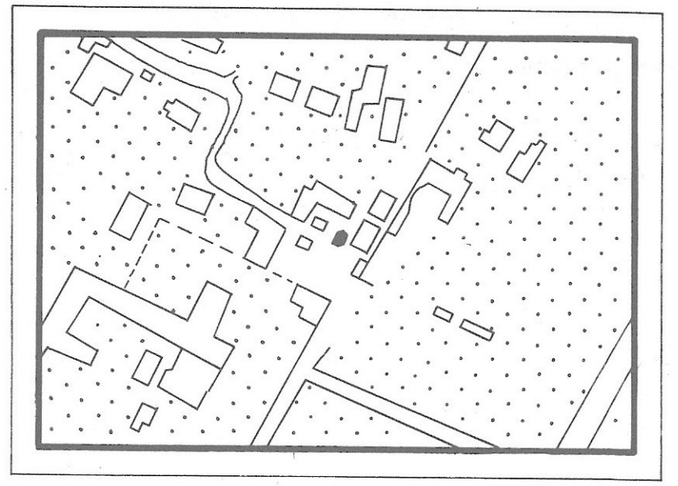
पाटी (३) / व. नं. ४

तीनैतिर खुला गरी बनाएको यस पाटीको भिंगटी छानामा गजूर भएकोले देवालय जस्तो देखिन्छ। काठको खम्बामा बुट्टा समेत भएको यस प्राचीन पाटीको पूर्वमा पिच सडक, पश्चिममा भाटभटेनी मन्दिर, उत्तरमा खाली ठाउँ र दक्षिणमा पनि खाली ठाउँ नै पर्दछ।

निर्माण मिति — ने. सं. ९१० वैशाख
बनाउने व्यक्ति — जयसिंह महर्जन
जीर्णोद्धार मिति—
वर्तमान भौतिक अवस्था— ठीकै

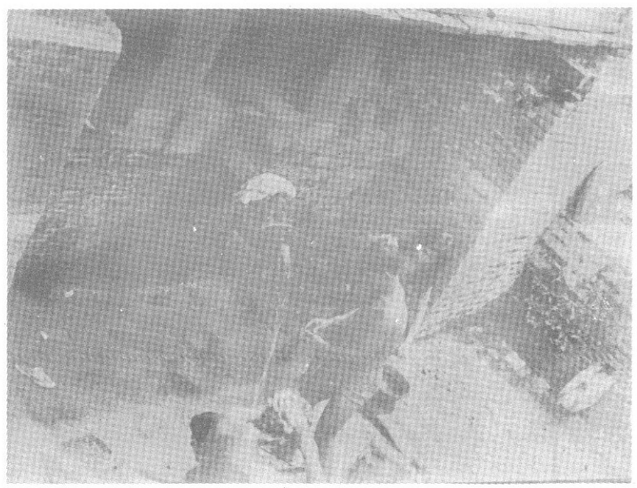
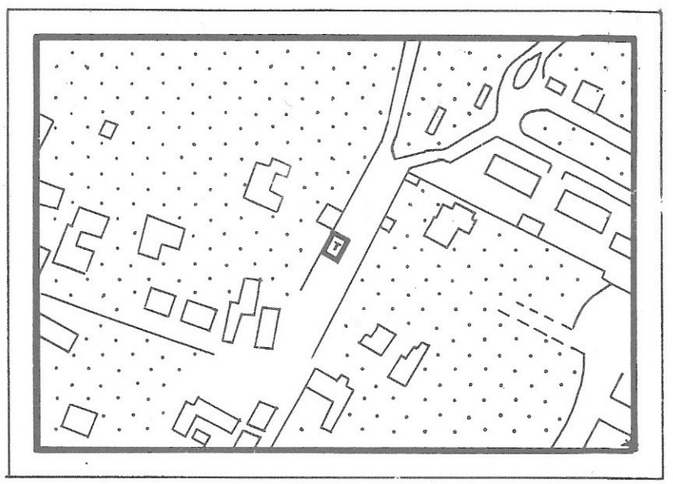
ढुंगेधारा (४) / व. नं. ४

यस ढुंगेधाराबाट निरन्तर गतिमा पानी आइरहने हुनाले स्थानीय बासिन्दाहरू लुगा धुन, नुहाउन यो धारा निकै उपयोगी ठहरिएको छ। यस ढुंगेधाराको पूर्वमा भाटभटेनीबाट बालुवाटार जाने पिच सडक, पश्चिम, उत्तर र दक्षिण तीनैतिर खाली ठाउँ पर्दछ।

निर्माण मिति - १८ रौं शताब्दी
बनाउने व्यक्ति -
जीर्णोद्धार मिति - ने. सं. ९९९
वर्तमान भौतिक अवस्था- ठीकै

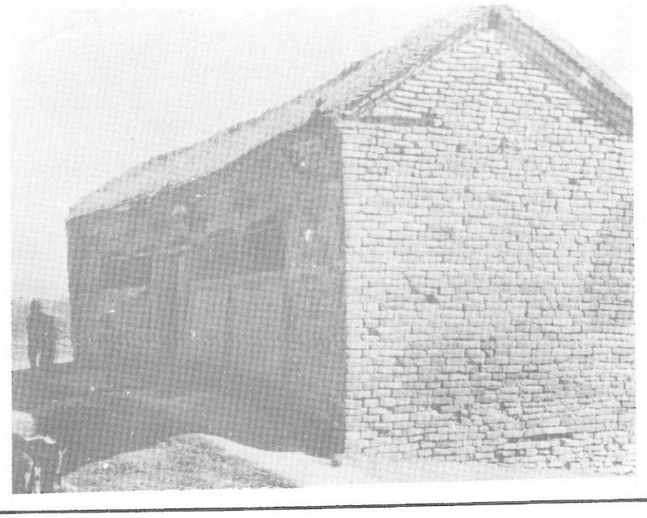
पाटी (१) / व. नं. ५

धुम्बाराहीको विशेष पूजाको समयमा भोज भतेरको लागि प्रयोग हुने र अरू वेला स्थानीय
ाराही स्कूलले कक्षा संचालन गर्न यस पाटीको प्रयोग गर्दछ। कवल खुल्ला गरी निर्माण गरिएको
पाटीमा हाल कवल बन्द गरी माथि डण्डीको ऊयाल राखिएको छ। यस पाटीको छाना
टीले छाइएको छ र हाल सो भिंगटी धेरै ठाउँमा फुटिसकेकोले चाँडै फेर्नु पर्ने देखिन्छ । पाँच
ल उत्तर मोहडाको यस पाटीको पूर्वमा चउर, पश्चिममा पनि चउर तथा पाटी, उत्तरमा चउर र
ुणमा बाटो तथा स्थानीय मानिसको घरको ढोका पर्दछ ।

निर्माण मिति — ने. सं. ९३०
बनाउने व्यक्ति — जयधर्म सिंह
जीर्णोद्धार मिति —
वर्तमान भौतिक अवस्था— नराम्रो

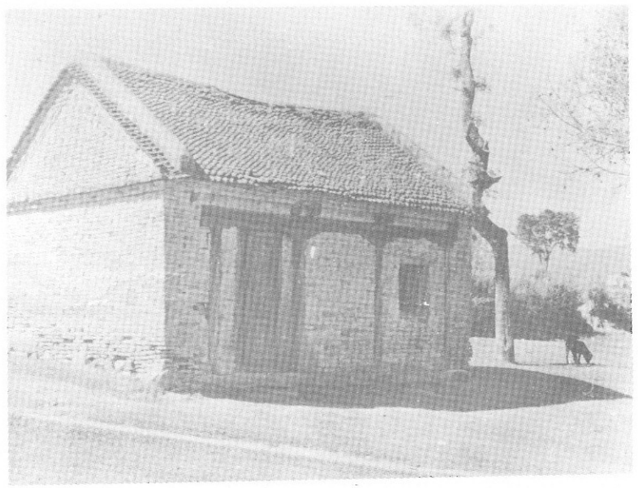
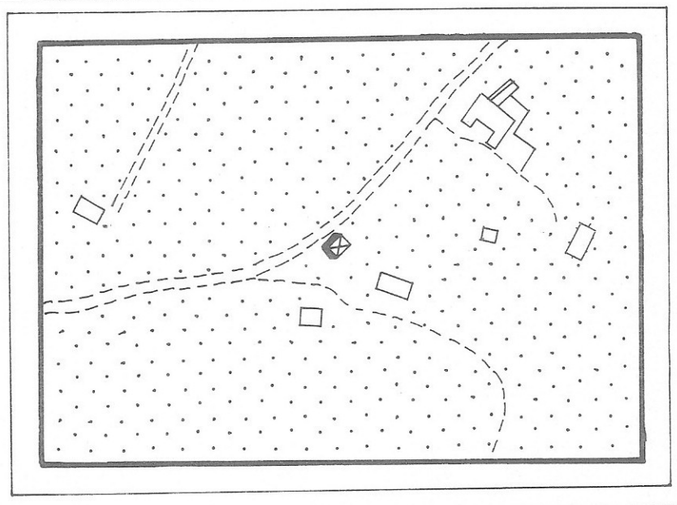
पाटी (२) / व. नं. ५

यस पाटीमा प्रयोग गरेको काठ, ईंटा सबै ठीकै भए तापनि भिंगटी छाना बिग्रेकोले
र्णोद्धार गर्नु पर्ने देखिन्छ । हाल यस पाटीमा स्थानीय धुम्बाराही स्कूलले स्थानीय बालबच्चालाई
ाउन प्रयोग गरेको छ। पूर्व मोहडाको तीन कवल पाटीको पूर्वमा चउर तथा पाटी, पश्चिममा
डक, उत्तरमा चउर तथा रूख र दक्षिणमा चउर तथा घर पर्दछ ।

निर्माण मिति — १९ सौं शताब्दी
बनाउने व्यक्ति —
जीर्णोद्धार मिति— वि .सं. २०१४ वैशाख
वर्तमान भौतिक अवस्था— ठीकै

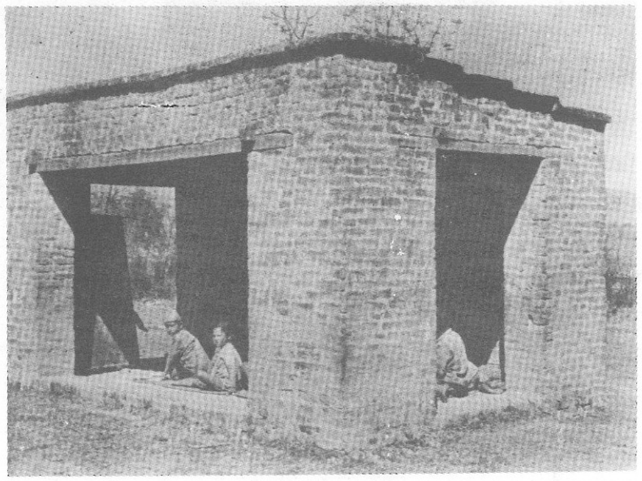
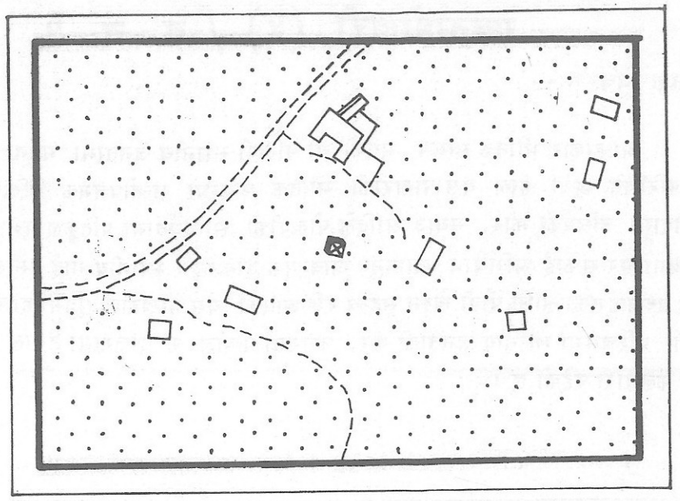
पाटी (३) / व. नं. ५

आधुनिक शैलीमा जस्ताको छाना हाली बनाइएको यो पाटी दक्षिण दिशामा बाहेक अन्य तीनैतिर खुल्ला छ । धुम्बाराही मन्दिरको आसपासमा बनाइएको हुनाले मन्दिरमा पूजा-आजा गर्न आउने धर्मावलम्बीहरूले यो पाटीको प्रयोग गरेको देखिन्छ । पश्चिम मोहडाको यस पाटीको पूर्वमा चउर, पचिश्ममा चउर तथा सडक, उत्तरमा घर तथा चउर र दक्षिणमा चउर तथा धुम्बाराहीको मन्दिर पर्दछ ।

निर्माण मिति — वि. सं. २०२६
बनाउने व्यक्ति — काठमाडौं नगर पंचायत
जीर्णोद्धार मिति —
वर्तमान भौतिक अवस्था — राम्रो

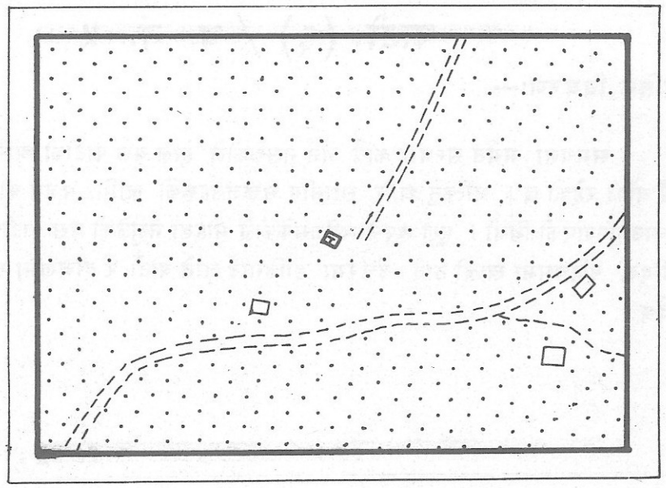
ढुंगेधारा (४) / व. नं. ५

परापूर्व कालमा निर्माण गरिएको यस ढुङ्गे धाराबाट हाल पानी नआउने भएकोले स्थानीय व्यक्तिहरूको सक्रिय सहयोगको फलस्वरूप ढुङ्गे धारामा खाने पानीको पाइप जडान गरी पानी ल्याउने कार्य भएको छ । चारैतिर पर्खालले घेरिएको र पर्खालको डिलमा सिमेण्टले प्लाष्टर गरेकाले धारा शोभायमान देखिन्छ । धाराको ठीक तल ढुङ्गामा कुँदिएको मूर्ति रहेको छ र भुइँ समथर नभएकाले त्यति राम्रो देखिन्न । पूर्व दक्षिण मोहडाको यस ढुंगेधाराको पूर्वमा धुम्बाराही जाने बाटो, पश्चिममा खाली ठाउँ तथा ऊयाङ्ग, उत्तरमा ढिस्को र दक्षिणमा खाली ठाउँ तथा ऊयाङ्ग पर्दछ ।

निर्माण मिति — १८ औं शताब्दी
बनाउने व्यक्ति —
जीर्णोद्धार मिति—
वर्तमान भौतिक अवस्था — नराम्रो

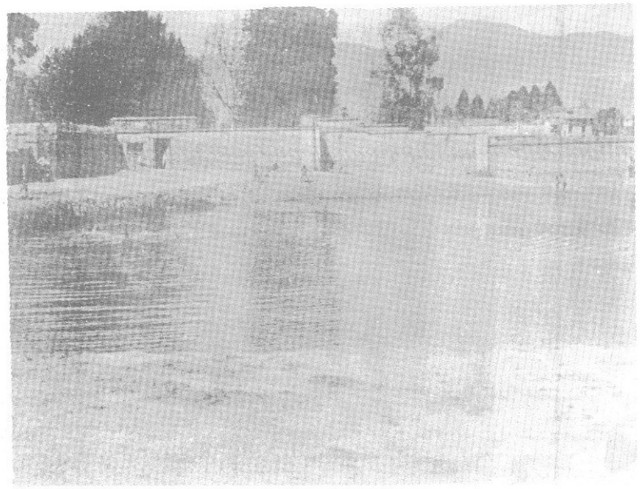
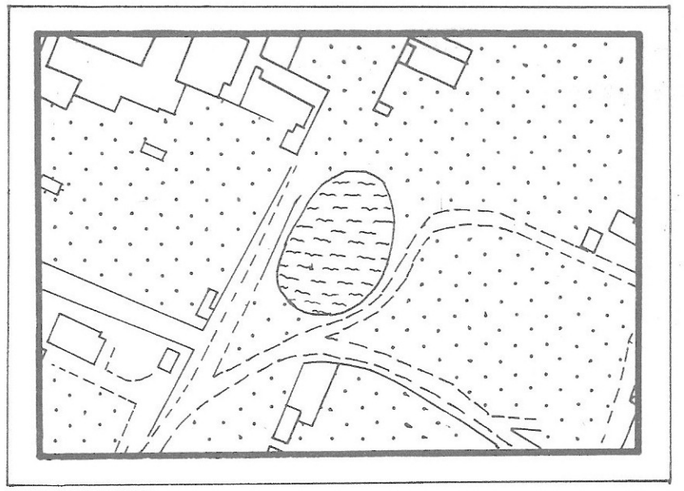
गहनापोखरी (५) / व. नं. ५

अण्डाकार भौतिक स्वरूप भएको यो पोखरी स्थानीय जनतामा गहना पोखरीको नामले चिरपरिचित छ । हाल यस पोखरीको भौतिक अवस्था सन्तोषजनक देखिए तापनि किनारा किनारामा उम्रिएको झार, भ्याउ आदिले पोखरीको सौन्दर्यतामा प्रतिकूल प्रभाव पारेकोले समय समयमा सर-सफाई अभियान चलाउनु आवश्यक देखिन्छ । स्थानीय गाई वस्तुलाई पानी खुवाउन, बाल बच्चाहरूको लागि पौडी खेल्न महत्व रहिआएको यस पोखरीको पूर्वमा हाडिगाउँ जाने गोरेटो बाटो, पश्चिममा स्थानीय जनताको घर, उत्तरमा पर्खाल र दक्षिणमा टंगाल जाने गोरेटो बाटो तथा कलधारा रहेको छ ।

निर्माण मिति — १६ रौं शताब्दी
बनाउने व्यक्ति —
जीर्णोद्धार मिति—
वर्तमान भौतिक अवस्था— ठीकै

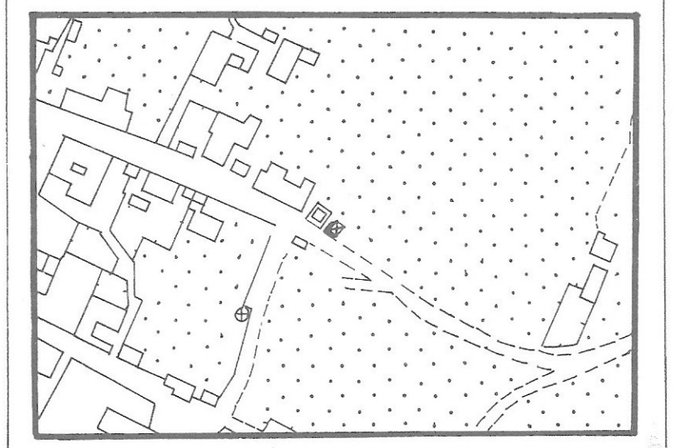
पाटी (६) / व. नं. ५

समयमा मर्मत सम्भार कार्य गर्न नसकेकोले हाल यस पाटीको अस्तित्वको रूपमा केवल भुइँ बाँकी रहेको छ । भक्तिनु अघि स्थानीय भक्तजनहरूको लागि भजन कीर्तन गर्न यस पाटीले सघाउ पुऱ्याएको थियो । पूर्ण रूपले भत्किसकेकोले मोहडा नखुलेको यस पाटीको पूर्वमा भगवतीको मन्दिर, पश्चिममा खाली ठाउँ, उत्तरमा हाडिगाउँ जाने बाटो र दक्षिणमा स्थानीय जनताको खेत पर्दछ ।

निर्माण मिति — वि. सं. १९६४
बनाउने व्यक्ति — हरिनारायण
जीर्णोद्धार मिति —
वर्तमान भौतिक अवस्था — नराम्रो

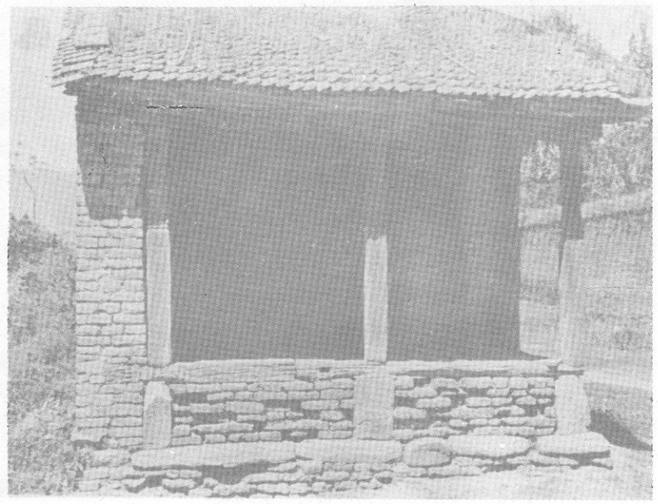
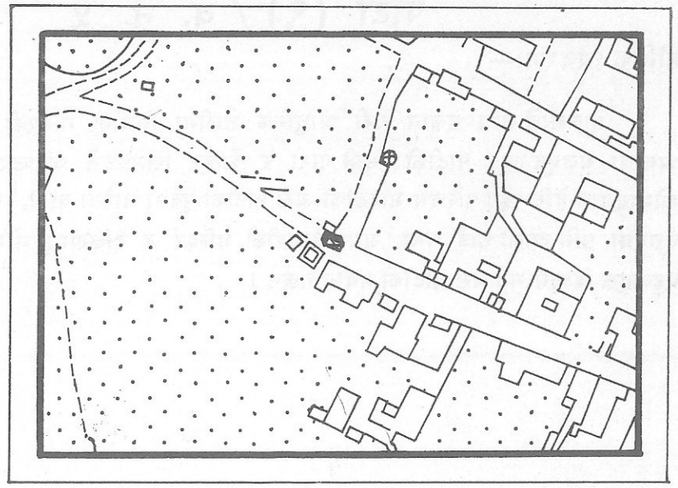
पाटी (७) / व. नं. ५

झिंगटी छाना हाली साधारण शैलीमा निर्माण गरिएको यस पाटीको थामहरूमा साधारण बुट्टाहरू कुँदिएका छन्। यस पाटीको दक्षिणतर्फ दुई कवल र पूर्वतर्फ एक कवल रहेको छ। दक्षिण मोहडाको यस पाटीको पूर्वमा गोरेटो बाटो, पश्चिममा खाली ठाउँ तथा खेत, उत्तरमा बाटो तथा बारी र दक्षिणमा टंगाल जाने बाटो तथा भगवतीको मन्दिर रहेको छ। धार्मिक कार्यमा यस पाटीको प्रयोग भएको छ।

निर्माण मिति — १८ रौं शताब्दी
बनाउने व्यक्ति — बुद्धिलाल श्रेष्ठ, हाडिगाउँ, कोटालटोल
जीर्णोद्धार मिति—
वर्तमान भौतिक अवस्था— ठीकै

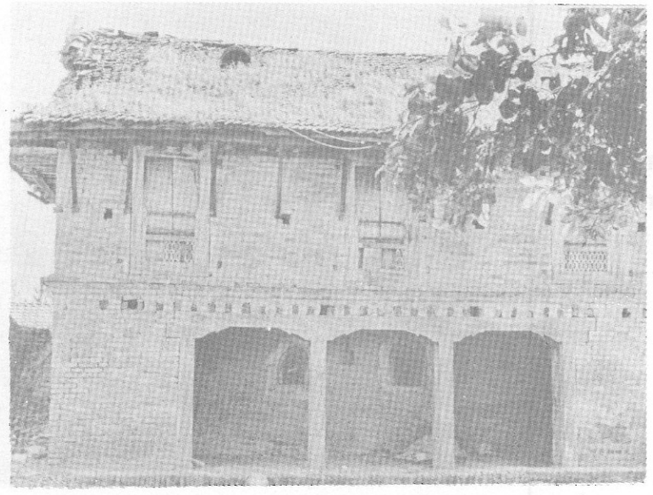
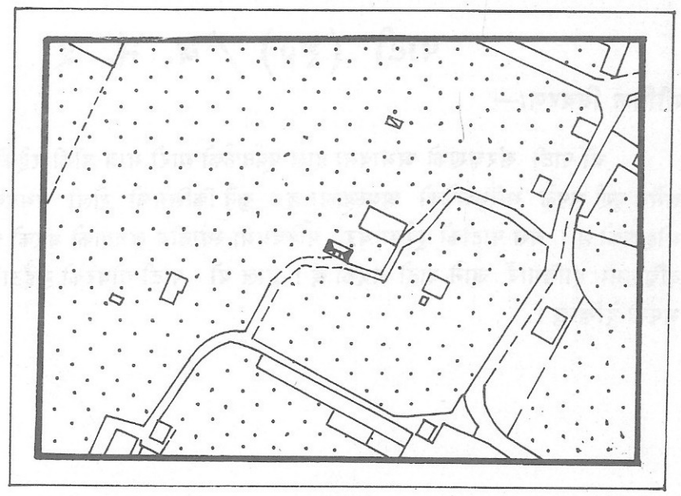
सत्तल (८) / व. नं. ५

हरेक वर्ष वैशाख महीनामा मनमानेश्वरीको पूजा गरी भोज खानुपर्ने परम्परा अनुसार भोज खानेहरूको लागि स्थानको सुविधा होस् भनेर यस सत्तलको निर्माण भएको देखिन्छ। यस सत्तलको छाना झिंगटीले छाइएको तर झिंगटी हाल धेरै ठाउँमा फुटिरहेकोले वर्षा याममा छानाबाट प्रशस्त मात्रामा पानी चुहिनाले गारो समेत बिग्रिइसकेको अवस्थामा रहेको छ। तीन कवल उत्तर मोहडाको यस सत्तलको पूर्वमा बारी तथा पाटी, पश्चिममा स्थानीय जनताको बारी, उत्तरमा पनि बारी तथा मनमानेश्वरीको मन्दिर र दक्षिणमा गोरेटो बाटो गएको छ।

निर्माण मिति — १८ रौं शताब्दी
बनाउने व्यक्ति —
जीर्णोद्धार मिति—
वर्तमान भौतिक अवस्था — ठीकै

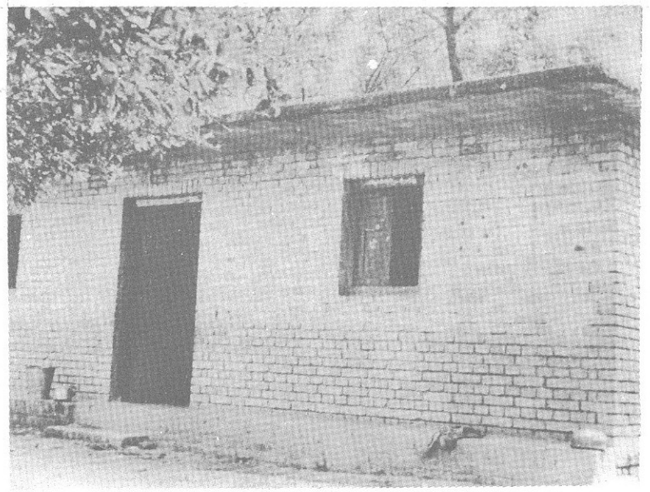
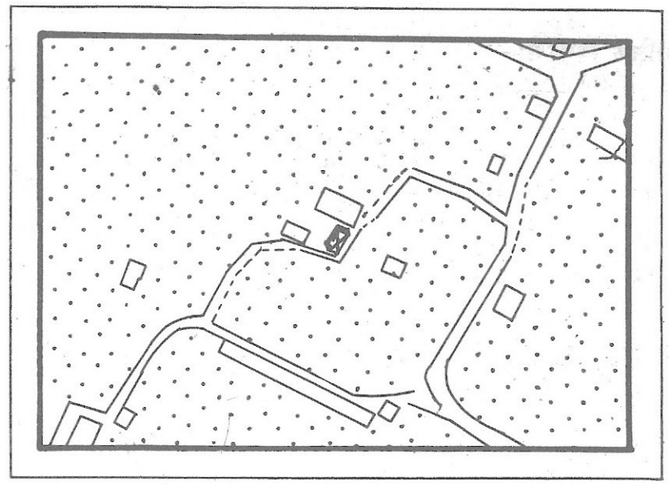
पाटी (९) / व. नं. ५

हालसालै मात्र ढलान गरी आधुनिक शैलीमा निर्माण गरिएको यस पाटीको भौतिक अवस्था मजबूत छ। पाटीको भित्री गारो र बाहिर सिमेण्टले प्लाष्टर गरेको हुनाले पाटी शोभायमान देखिन्छ। पश्चिम मोहडाको यस पाटीको पूर्वमा गोरेटो बाटो, पश्चिममा खाली ठाउँ, उत्तरमा पनि खाली ठाउँ तथा मनमानेश्वरीको मन्दिर र दक्षिणमा गोरेटो बाटो गएको छ। बटुवाहरू विश्राम गर्न यस पाटीको प्रयोग गर्छन्।

निर्माण मिति — वि. सं. २०३५
बनाउने व्यक्ति — श्यामलाल
जीर्णोद्धार मिति—
वर्तमान भौतिक अवस्था — रा्रो

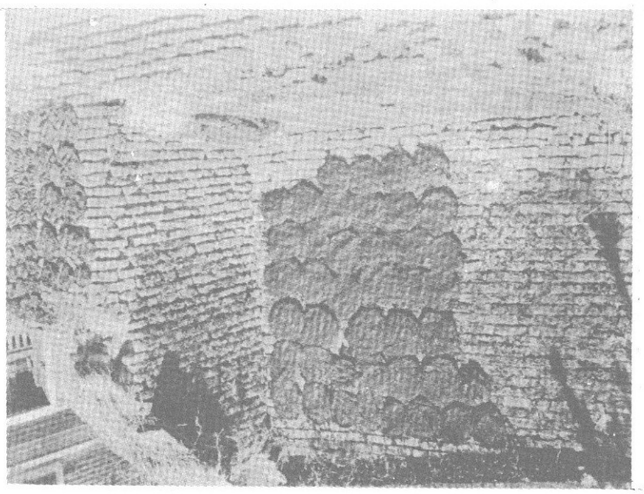
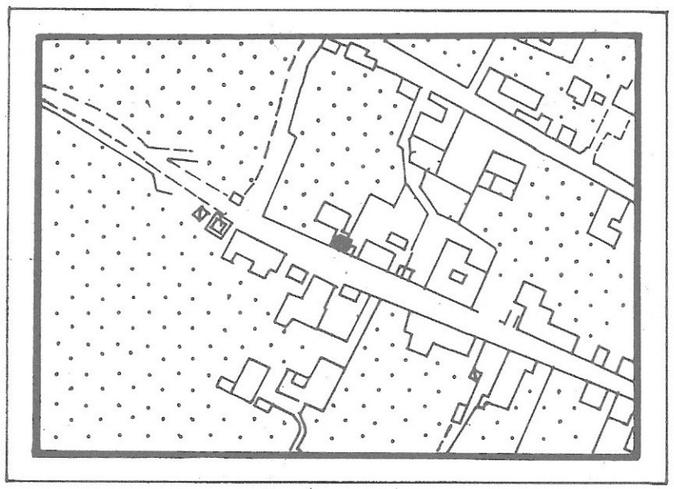
पाटी (१०) / व. नं. ५

यो पाटी संरक्षणको अभावमा हाल पूर्वतर्फको गारो मात्र बाँकी रहेको र अन्य भाग छाना समेत पूर्ण रूपले भत्किसकेको अवस्थामा छ। कुनै किसिमको शैली नभएको यो पाटी दक्षिण मोहडाको छ। यस पाटीको पूर्वमा घर, पश्चिममा स्थानीय जनताको घरको चोक, उत्तरमा बारी र दक्षिणमा हाडिगाउँ जाने बाटो गएको छ। हाल यो पाटी गोबरको गुइँठा सुकाउन मात्र प्रयोग भएको देखिन्छ।

निर्माण मिति - ने. सं. ८७२
बनाउने व्यक्ति - रूद्र सिं
जीर्णोद्धार मिति -
वर्तमान भौतिक अवस्था- नरा्रो
