काठमाडौं नगर क्षेत्रको

इन्भेन्ट्री

पाटी, शत्तल, ढुङ्गे धारा, पोखरी, तथा चउरको

काठमाडौं उपत्यका नगर विकास योजना टोली

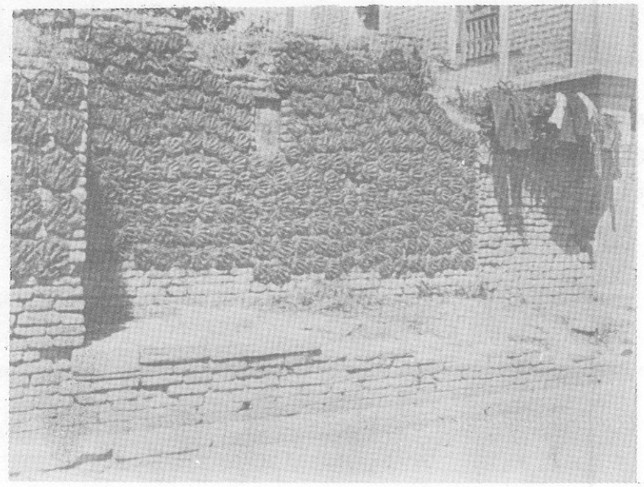
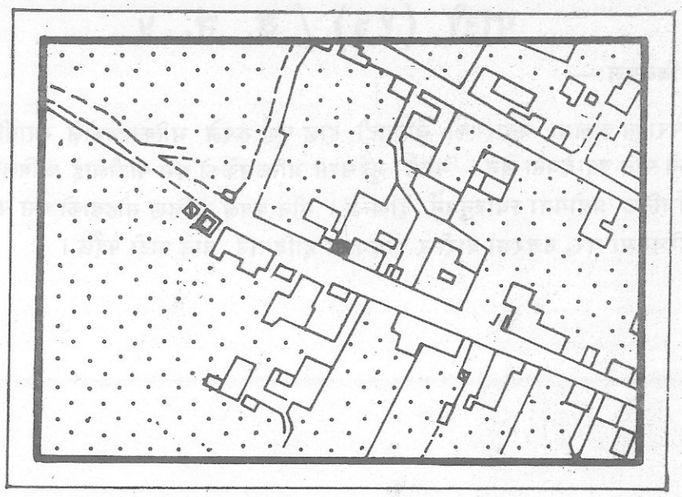
पाटी (११) / व. नं. ५

शैलीरहित यस पाटीको भौतिक अवस्था ज्यादै नराम्रो छ। छाना पूरै भस्किसकेको र गारोहरू पनि बिग्रिसकेकोले यथाशीघ्र मर्मत कार्य शुरू गर्नुपर्ने देखिन्छ। दक्षिण मोहडाको यस पाटीको पूर्वमा स्थानीय जनताको घर, पश्चिममा पाटी, उत्तरमा बारी र दक्षिणमा हाडिगाउँ जाने बाटो गएको छ। स्थानीय जनताको लागि यस पाटीको हाल कुनै उपयोगिता छैन।

निर्माण मिति — वि. सं. १९९२
बनाउने व्यक्ति — विष्णुराज श्रेष्ठ, हाडिगाउँ
जीर्णोद्धार मिति —
वर्तमान भौतिक अवस्था — नराम्रो

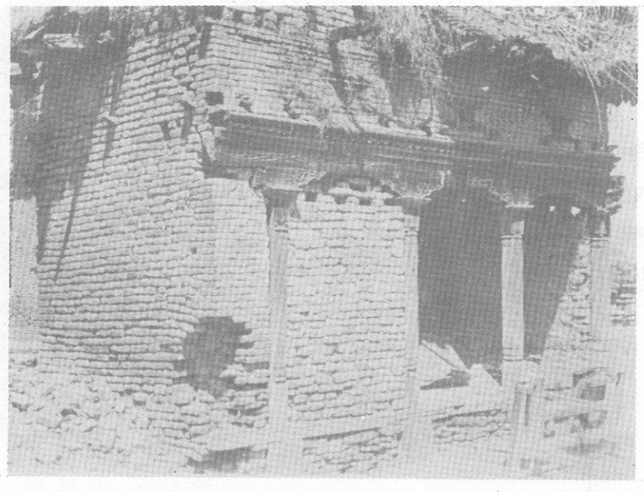
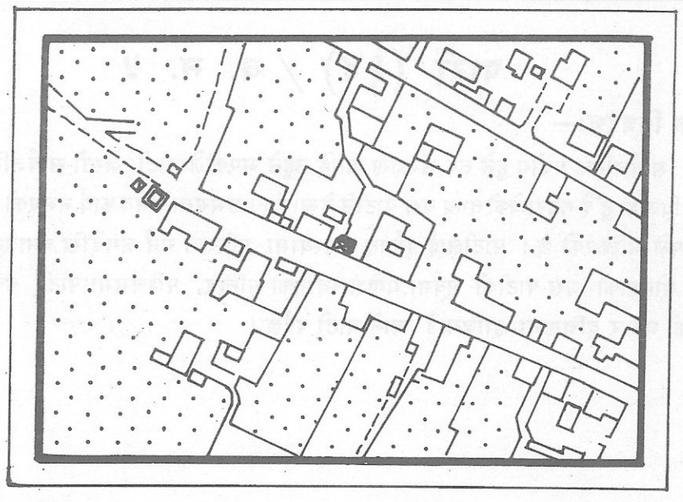
पाटी (१२) / व. नं. ५

हरेक वर्ष जेष्ठ महीनामा होम गरी स्थानीय जनताले भोज भतेरको आयोजना गर्ने प्रयोग गरिने यस पाटीको झिंगटी छाना धेरै फुटिसकेको हुनाले चाँडै मर्मत नगरिएमा पानी चुहिएर गारो समेत बिग्रने सम्भावना देखिएको छ। पाटीका थामहरूमा विभिन्न वुट्टाहरू कुँदिएकोले पाटीको सौन्दर्य बढेको छ। तीन कवल दक्षिण मोहडाको यस पाटीको पूर्वमा स्थानीय जनताको घर, पश्चिममा खाली ठाउँ तथा घरको चोक, उत्तरमा पनि स्थानीय जनताको घर र दक्षिणमा हाडिगाउँ जाने बाटो पर्दछ।

निर्माण मिति — वि. सं. १९५९ जेष्ठ
बनाउने व्यक्ति —
जीर्णोद्धार मिति—
वर्तमान भौतिक अवस्था — नराम्रो

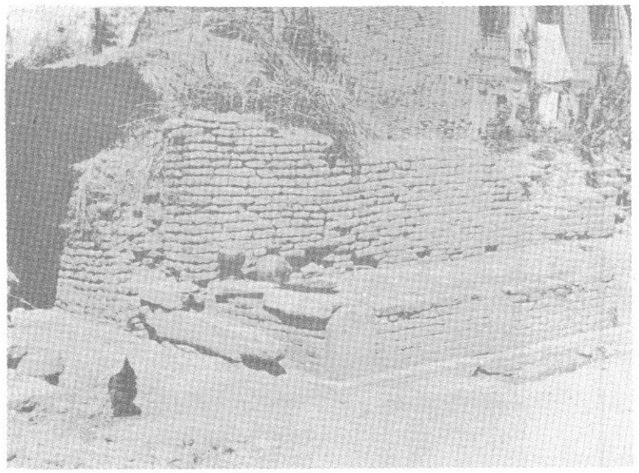
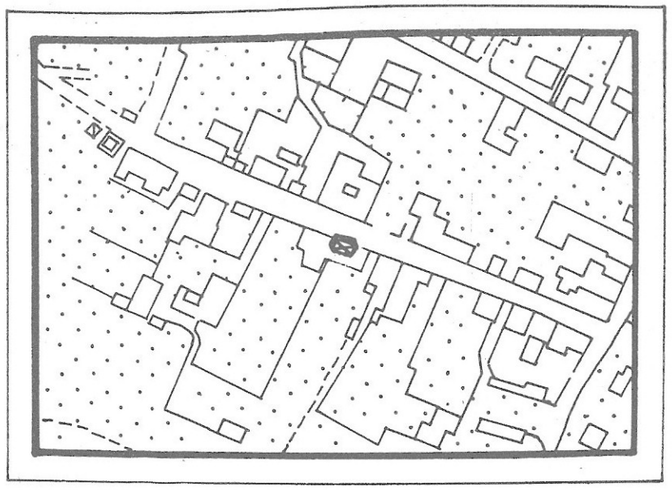
पाटी (१३) / व. नं. ५

परापूर्व कालमा बनाइएको यो पाटी हाल पूर्ण रूपले भत्किसकेकोले स्थानीय जनतालाई यसको कुनै पनि उपादेयता छैन। झण्डै भुइँसम्म भत्किसकेको यस पाटीलाई अविलम्ब जीर्णोद्धार गरी सार्वजनिक प्रयोगमा ल्याउनुपर्ने देखिन्छ। तीन कवल दक्षिण मोहडाको यस पाटीको पूर्वमा पाटी, पश्चिममा घर, उत्तरमा बारी र दक्षिणमा हाडिगाउँ जाने बाटो पर्दछ।

निर्माण मिति — १९ सौं शताब्दी
बनाउने व्यक्ति —
जीर्णोद्धार मिति —
वर्तमान भौतिक अवस्था — नराम्रो

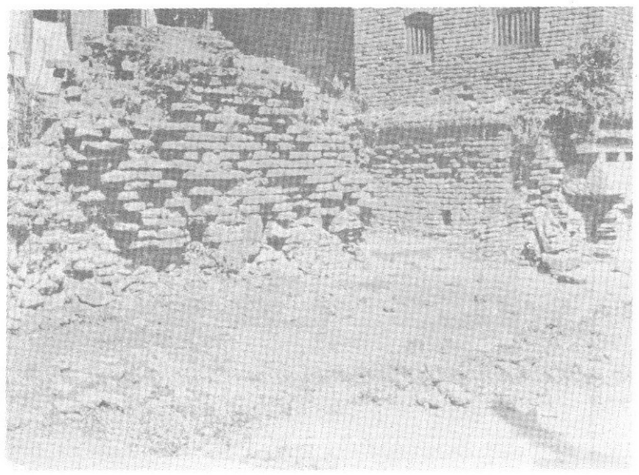
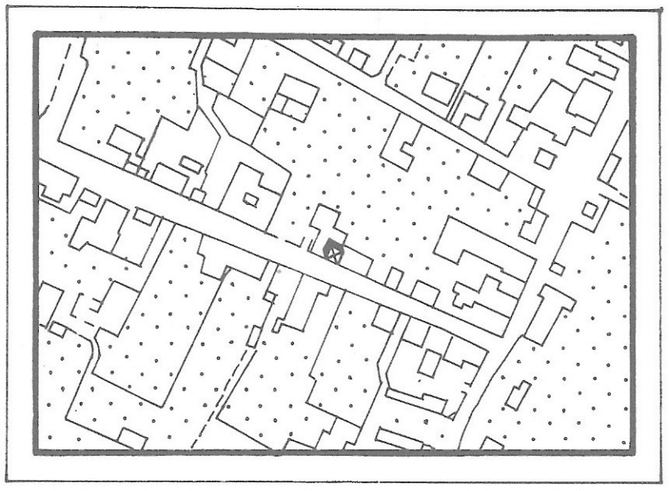
पाटी (१४) / व. नं. ५

सार्वजनिक प्रयोग हुने वर संरक्षण चाहिं नहुने भएकोले पाटी जस्तो सार्वजनिक सम्पत्तिको क्रमशः विनाश हुँदै गइराखेको तथ्य यस पाटीले देखाउँछ। समयमा मर्मत कार्य नभएको हुनाले यो पाटी पूर्ण रूपले भत्किएको छ। पाटीलाई पूर्ववत् अवस्थामा परिणत गर्न जगदेखि बनाउनुपर्ने देखिन्छ। दक्षिण मोहडाको यस पाटीको पूर्वमा गणेश स्थानको मन्दिर, पश्चिममा पाटी, उत्तरमा स्थानीय जनताको घर र दक्षिणमा हाडिगाउँ जाने बाटो पर्दछ।

निर्माण मिति — १८ रौं शताब्दी
बनाउने व्यक्ति —
जीर्णोद्धार मिति—
वर्तमान भौतिक अवस्था — नराम्रो

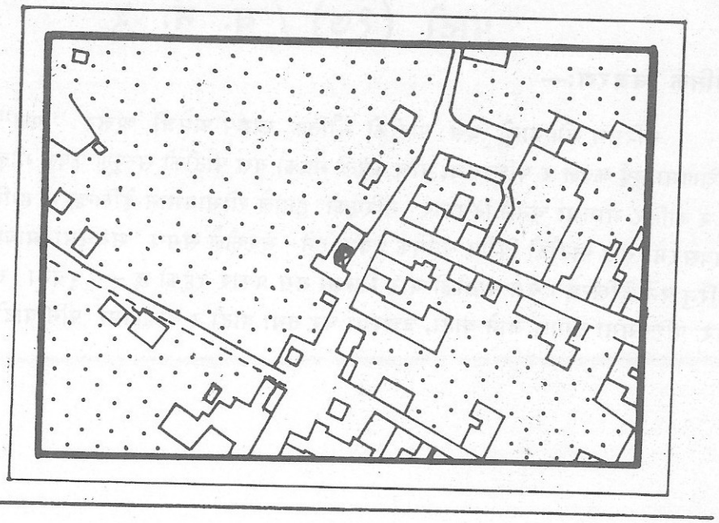
पाटी (१५) / व. नं. ५

स्थानीय इलाकाको जात्रामा देवता राखी पूजा गर्न प्रयोग हुने यस पाटीको वर्तमान अवस्थाले यथाशीघ्र जीर्णोद्धार गर्नु पर्ने स्थिति दर्शाएको छ। झिंगटी छाना हाली प्राचीन शैलीमा निर्माण गरिएको यस पाटीको छाना भत्किसकेको, गारो ठाउँ ठाउँमा चर्केको र काठ पनि कुहिएर बिग्रिएको अवस्थामा रहेको छ। तीन कवल पूर्व मोहडा भएको यस पाटीको पश्चिममा सडक र बाँकी तीनै दिशामा खाली ठाउँ तथा स्थानीय जनताको घर पर्दछ।

निर्माण मिति — १९ सौं शताब्दी
बनाउने व्यक्ति —
जीर्णोद्धार मिति—
वर्तमान भौतिक अवस्था — नराम्रो

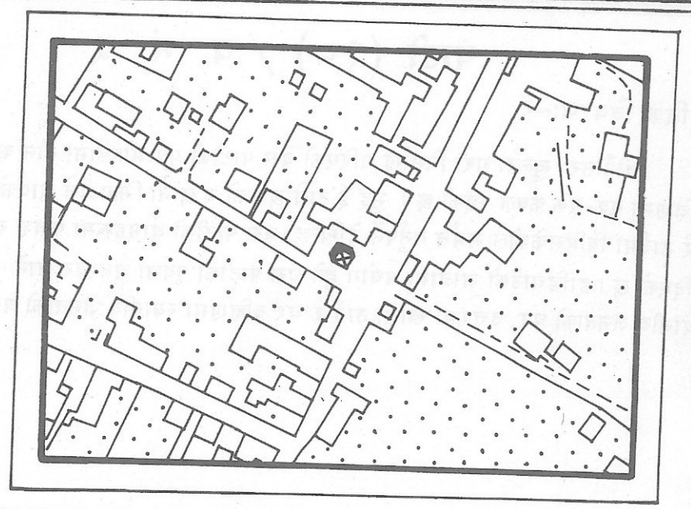
पाटी (१६) / व. नं. ५

बटुवाहरूको लागि विश्राम गर्न उपयोगी ठहरिएको यस पाटीको जीर्णोद्धार गुठी संस्थानबाट वि. सं. २०३३ मा मात्र गरेको हुनाले हाल यसको भौतिक अवस्था राम्रो देखिन्छ। पूर्व मोहडा भएको यस पाटीको पूर्वमा गोरेटो बाटो, पश्चिममा भैरव स्थान, उत्तरमा स्थानीय जनताको घर र दक्षिणमा टंगाल जाने बाटो पर्दछ। यस पाटीको छाना टायलले छाइएको छ।

निर्माण मिति — २० सौं शताब्दी
बनाउने व्यक्ति —
जीर्णोद्धार मिति— वि. सं. २०३३
वर्तमान भौतिक अवस्था — राम्रो

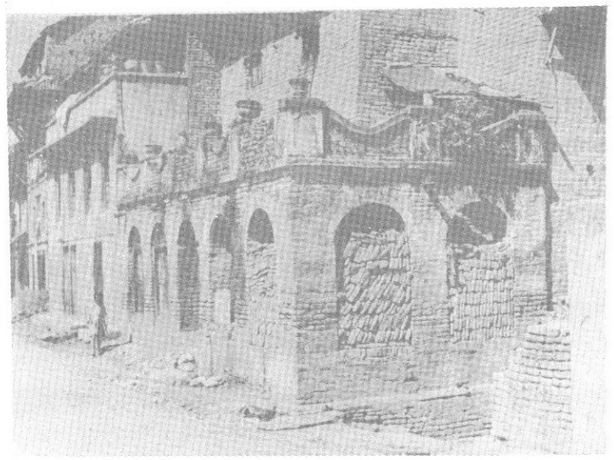
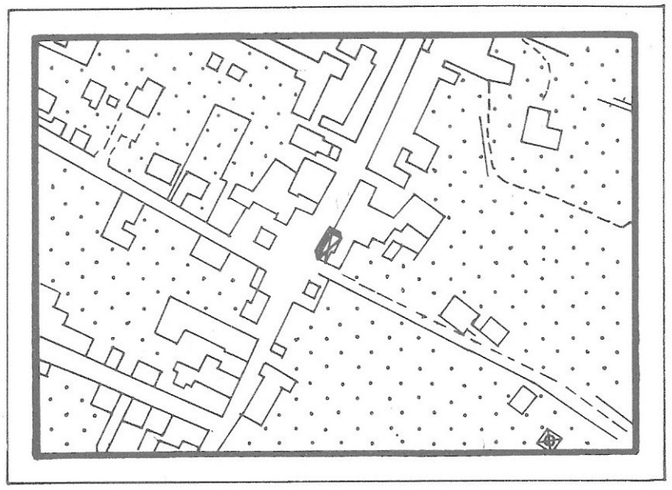
पाटी (१७) / व. नं. ५

पश्चिम मोहडाको यस पाटीको भौतिक स्वरूप अंग्रेजी अक्षर "एल" आकारको छ। दक्षिणमा दुई कवल र पश्चिममा पाँच कवल भएको यस पाटीको सम्पूर्ण कवल गोलाकार किसिमको छ र बाहिर भागमा चूनले टिपकार गरिएको हुनाले शोभायमान देखिन्छ। हाडिगाउँको जात्राको अवसरमा यस पाटीको विशेष धार्मिक प्रयोग हुने भएकोले समय समयमा आवश्यक मर्मत कार्य गरिनु पर्ने देखिन्छ। यस पाटीको चार किल्ला यस प्रकार रहेको छ — पूर्वमा स्थानीय जनताको घर, पश्चिममा टंगाल जाने बाटो, उत्तरमा घर तथा बाटो र दक्षिणमा पनि बाटो पर्दछ।

निर्माण मिति — १८ औं शताब्दी
बनाउने व्यक्ति —
जीर्णोद्धार मिति— वि. सं. २०१२
वर्तमान भौतिक अवस्था — राम्रो

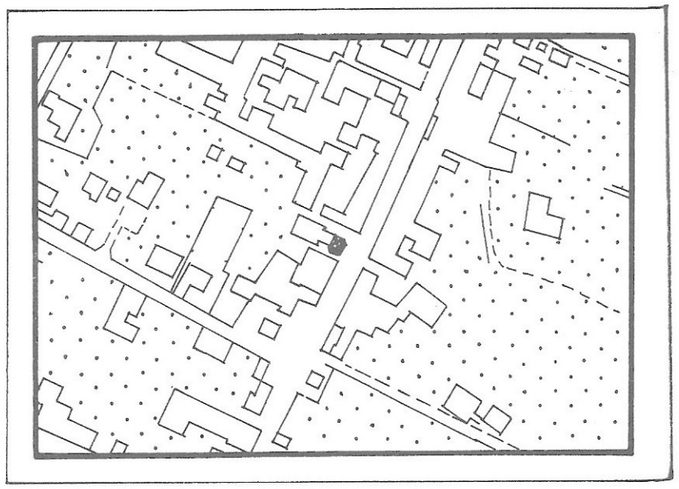
पाटी (१८) / व. नं. ५

तीनैतिर खुल्ला गरी निर्माण गरिएको यस पाटीको पूर्व मोहडामा तीन कवल र उत्तर तथा दक्षिणमा एक-एक कवल रहेको छ। भुइँ ईंटाले छापेको र छाना झिंगटीले छाएकोमा झिंगटी छाना धेरै ठाउँमा बिग्रिसकेकोले मर्मत गर्नुपर्ने देखिन्छ। यस पाटीको थामहरूमा कलश र फूलहरूको बुट्टा कुंदिएको छ। हाडिगाउँको जात्रामा प्रयोग हुने यस पाटीको पूर्वमा भुतेश्वर जाने बाटो, पश्चिममा स्थानीय जनताको घर, उत्तरमा खाली ठाउँ र घर दक्षिणमा स्थानीय जनताको बारी पर्दछ।

निर्माण मिति - १९ सौं शताब्दी
बनाउने व्यक्ति - चिरीमें
जीर्णोद्धार मिति -
वर्तमान भौतिक अवस्था - नराम्रो

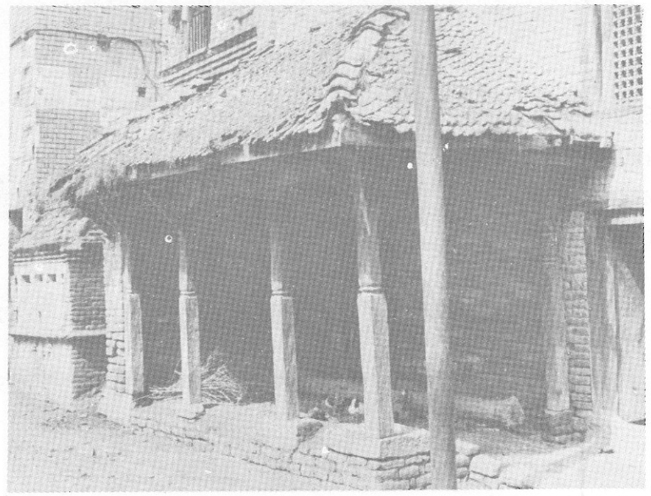
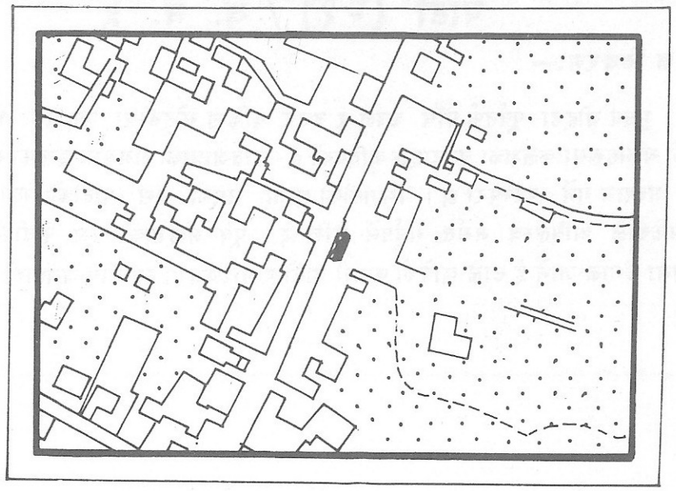
पाटी (१९) / व. नं. ५

यस पाटीमा हरेक साल श्रावण महीनामा भजन कीर्तन गर्ने र भगवान्को पूजा गरी भोज खाने चलन रहेको देखिन्छ । यस पाटीमा प्रयोग गरेको ढुँगा र काठ ठीकै अवस्थामा छ र झिंगटी फेर्नुपर्ने अवस्थामा रहेको छ । यस पाटीको मुख्य मोहडा पश्चिमतर्फ तीन कवल र दक्षिणतर्फ एक कवल रहेको छ । यस पाटीको पूर्वमा स्थानीय जनताको घर, पश्चिममा भुतेश्वर जाने कच्ची बाटो, उत्तरमा खाली ठाउँ र दक्षिणमा स्थानीय जनताको घर पर्दछ ।

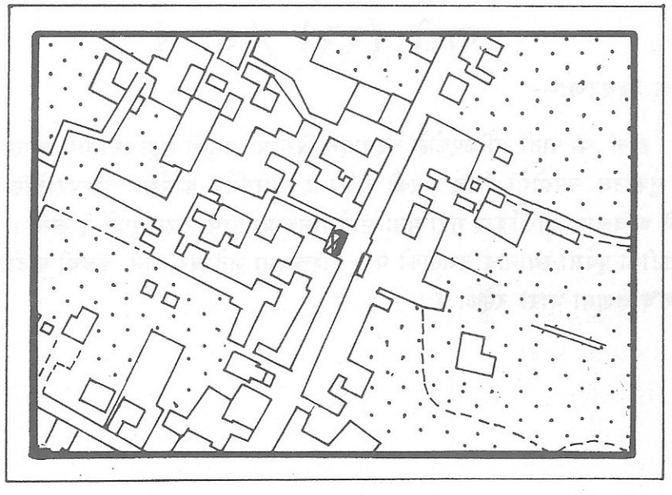
पाटी (२०) / व. नं. ५

माघ महीनाको द्वादशीका दिन होम पूजा आदि जस्तो धार्मिक कार्य गर्नमा यस पाटीको उपयोग हुँदै आएको देखिन्छ । हाल पाटीको आधा भागभन्दा बढी छानादेखि भत्किएको हुनाले बाँकी भागमा गोबरको गुइँठा सुकाउन स्थानीय जनताले यस पाटीको प्रयोग गरेको देखिन्छ । यस पाटीको पश्चिम र दक्षिणको गारो बाहेक अरू सबै भत्किसकेको अवस्थामा छ । पूर्व मोहडा जस्तो भएको यस पाटीको पूर्वमा बुद्धको देवालय तथा कच्ची बाटो, पश्चिममा स्थानीय जनताको चोक, उत्तरमा घर र दक्षिणमा गोरेटो बाटो तथा घर पर्दछ ।

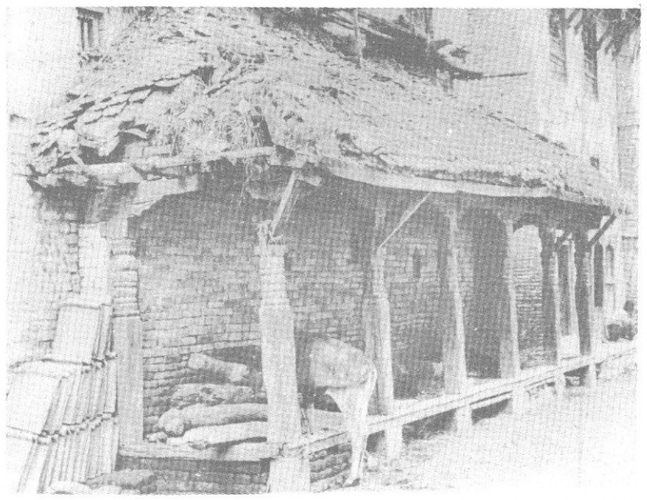
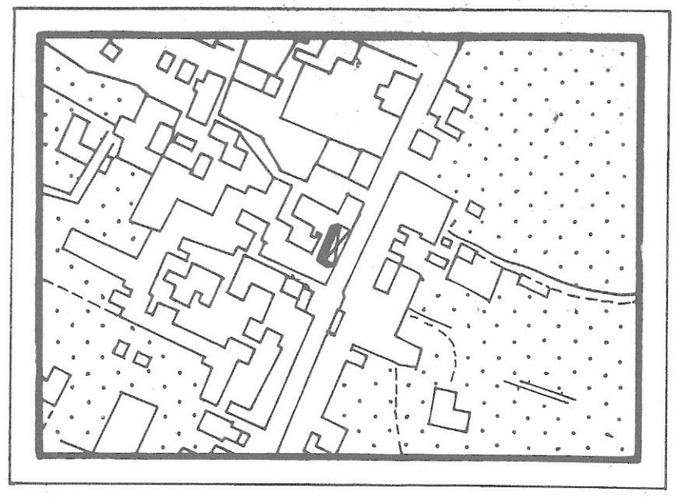
पाटी (२१) / व. नं. ५

मुख्य मोहडा पूर्वतर्फ पाँच कवल र उत्तर दक्षिण मोहडामा एक एक कवल भएको यस पाटीको थामहरूमा कलशका बुट्टाहरू कुँदिएको छ। इन्द्रजात्राको समयमा इन्द्रको मूर्ति यस पाटीमा राखी प्रदर्शन गर्ने परम्परा छ। झिगटीको छाना भएको यस पाटीको झिगटी धेरै ठाउँमा बिग्रिसकेकोले अविलम्ब मर्मत गर्नुपर्ने देखिन्छ। पूर्व मोहडाको यस पाटीको पूर्व, उत्तर र दक्षिणमा टंगाल जाने ईंटाले छापेको कच्ची बाटो र पश्चिममा स्थानीय जनताको घर पर्दछ।

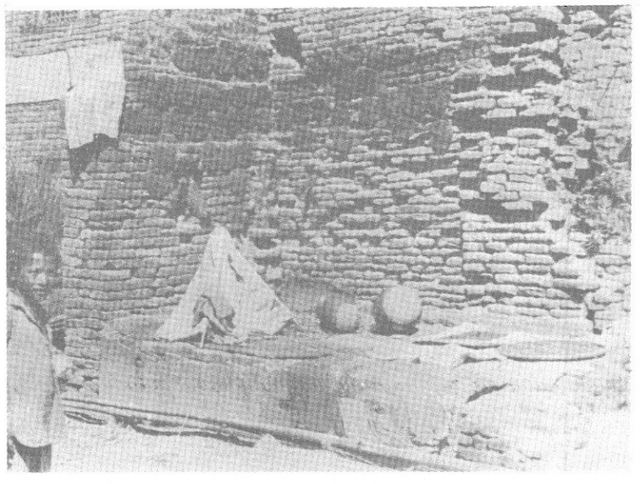
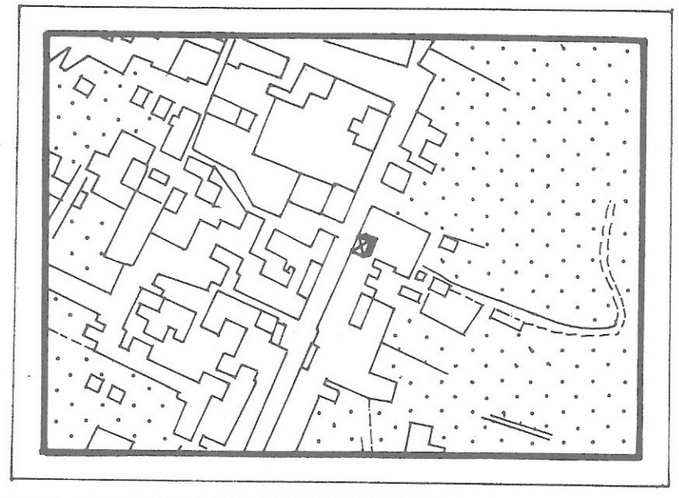
पाटी (२२) / व. नं. ५

हाल यो पाटी भत्किएकोले बटुवाहरु विश्राम गर्नुको सट्टा स्थानीय जनताको लागि गोबर गुइँठा सुकाउन उपयोगी सिद्ध भएको देखिन्छ। धार्मिक कार्यमा परम्परादेखि प्रयोग हुने यस पाटीको अविलम्ब जीर्णोद्धार गरी पुनः सार्वजनिक प्रयोगमा ल्याउनुपर्ने देखिन्छ। पश्चिम मोहडाको यस पाटीको पूर्वमा स्थानीय जनताको घर, पश्चिममा भुतेश्वर जाने कच्ची बाटो, उत्तरमा बुद्धको चैत्य र दक्षिणमा धारा रहेको छ।

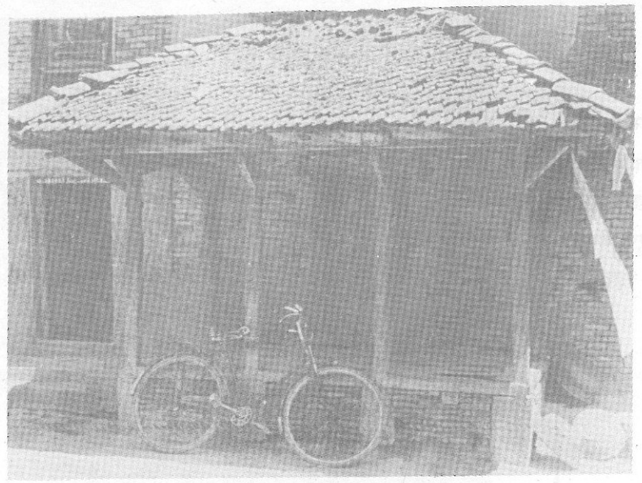
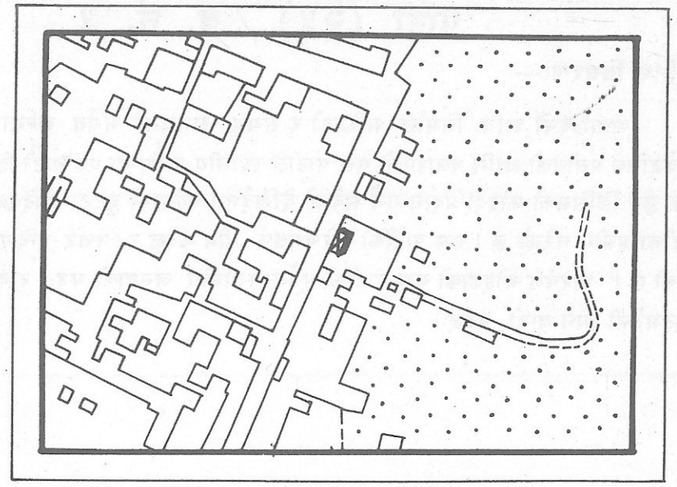
पाटी (२३) / व. नं. ५

धार्मिक कार्य जस्तो पुराण हाल्ने, भगवान्को आराधना स्वरूप भजन गर्ने आदि कार्यहरुमा यस पाटीको प्रयोग भएको देखिन्छ । सबै भाग बाहिरबाट अवलोकन गर्दा ठीकै देखिए तापनि मर्मत कार्य गर्नुपर्ने देखिन्छ, कारण ढिंगटी छानाबाट पानी चुहिनाले गारो समेत बिस्तार बिस्तारै बिग्रिंदै गएको छ । उत्तर—दक्षिण एक-एक कवल र पश्चिमपट्टि तीन कवल रहेको छ । पश्चिम मोहडाको यस पाटीको पूर्वमा स्थानीय जनताको घर, पश्चिममा भुतेश्वर जाने कच्ची बाटो, उत्तरमा घर र दक्षिणमा बुद्धको मन्दिर पर्दछ ।

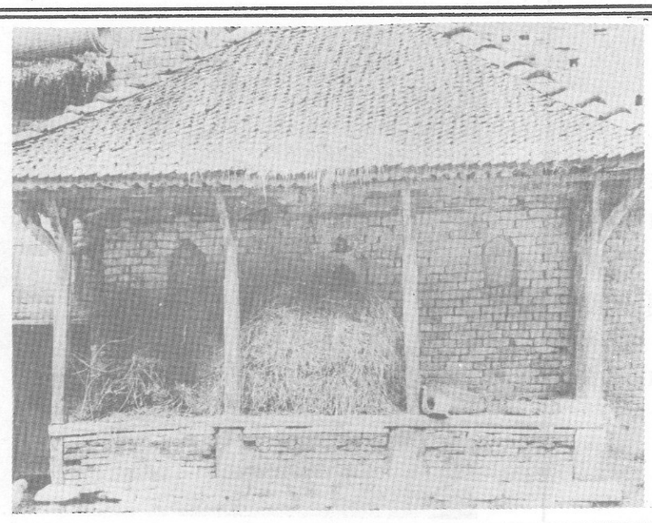
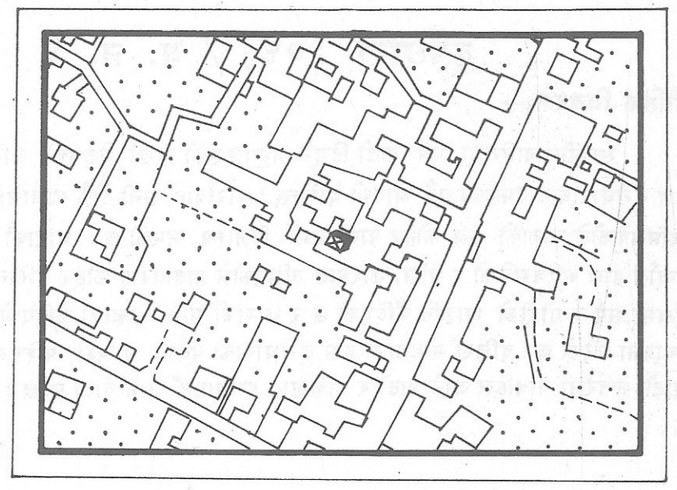
पाटी (२४) / व. नं. ५

साधारण शैलीमा ढिंगटी छाना हाली निर्माण गरिएको यो पाटी हाल भत्किएको अवस्थामा रहेकोले स्थानीय जनताको लागि यसको कुनै उपादेयता छैन । यस पाटीको मुख्य मोहडा दक्षिणतर्फ तीन कवल र पूर्व र पश्चिम एक-एक कवल रहेको छ । यस पाटीको पूर्वमा हाडिगाउँ निस्कने गोरेटो बाटो, पश्चिममा घर र उत्तर तथा दक्षिण दुवैतर्फ खाली ठाउँ पर्दछ ।

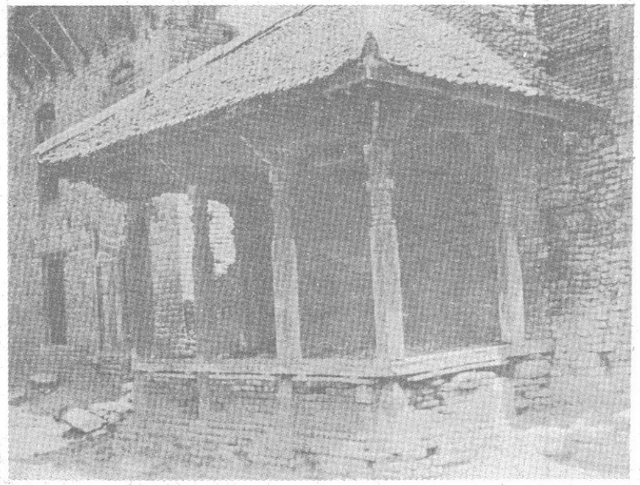
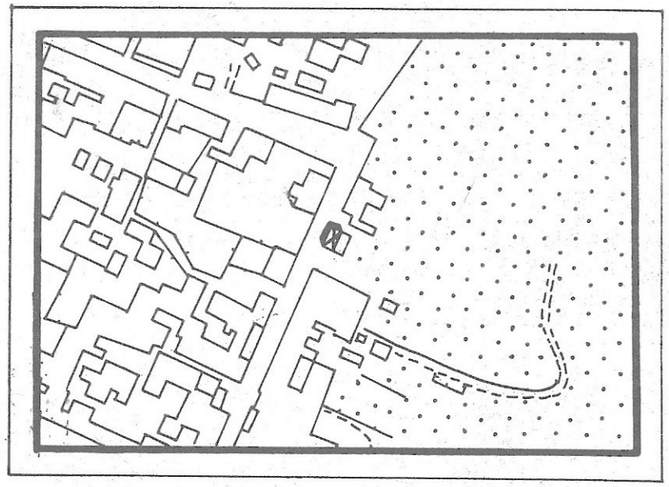
पाटी (२५) / व. नं. ५

शताब्दियौं अघि निर्माण गरिएको र समय समयमा मर्मत सम्भार कार्य नभएकोले सार्वजनिक प्रयोगको लागि बनाइएको यस पाटीले स्थानीय बासिन्दा एवं बाटो हिंड्ने बटुवाहरूलाई हाल कुनै किसिमको फाइदा प्रदान गर्न सकेको देखिंदैन। कलशको बुट्टा कुँदिएको काठका खम्बाहरु पाटीमा प्रयोग गरेको छ। यस पाटीको पश्चिमतर्फ तीन कवल र उत्तर-दक्षिणतर्फ एक एक कवल रहेको छ। पश्चिम मोहडाको यस पाटीको पूर्वमा स्थानीय जनताको घर, र बांकी तीनै दिशामा भाटभटेनी जाने बाटो पर्दछ।

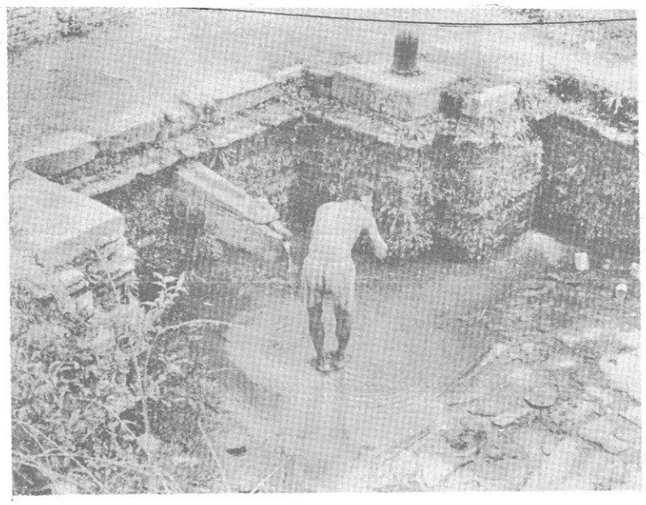
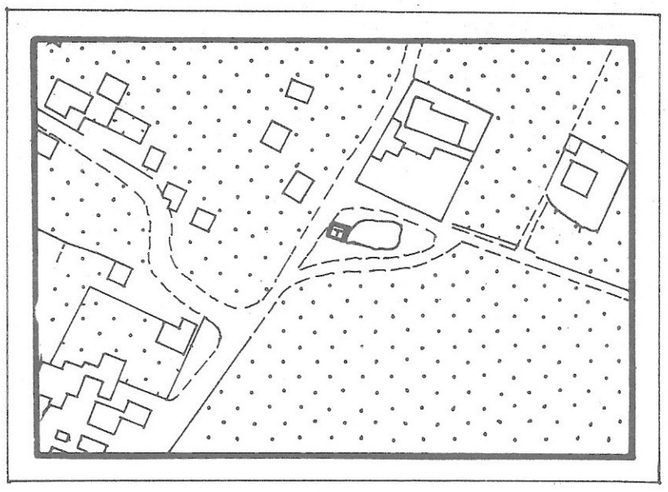
ढुंगेधारा (२६) / व. नं. ५

स्थानीय बासिन्दा एवं बाटो हिंड्ने बटुवाहरूको तिर्खा मेट्नको लागि आवश्यक पानी यस ढुंगेधाराबाट उपलब्ध गर्दै आएको देखिन्छ। धाराबाट पानी ठीकै मात्रामा आए तापनि निकास बिग्रिसकेकोले धाराको तल फोहर पानी जमी हिलाम्य भएको छ। धाराको चारैतिर बनाइएको पर्खाल हाल भत्किसकेको र घाँस, झारपात उम्रिएकोले वातावरण फोहर देखिन्छ। यस ढुंगेधाराको मुखमा सर्प र गोहीको आकृति कुँदिएको छ र धाराको मुनि शिलामा कुँदिएको देवताको मूर्ति पनि स्थापना गरेको छ। दक्षिण मोहडाको यस ढुंगेधाराको पूर्वमा पोखरी, पश्चिममा धुम्बाराही जाने बाटो, उत्तरमा चाबहिल जाने बाटो र दक्षिणमा हाडिगाउँ जाने बाटो पर्दछ।

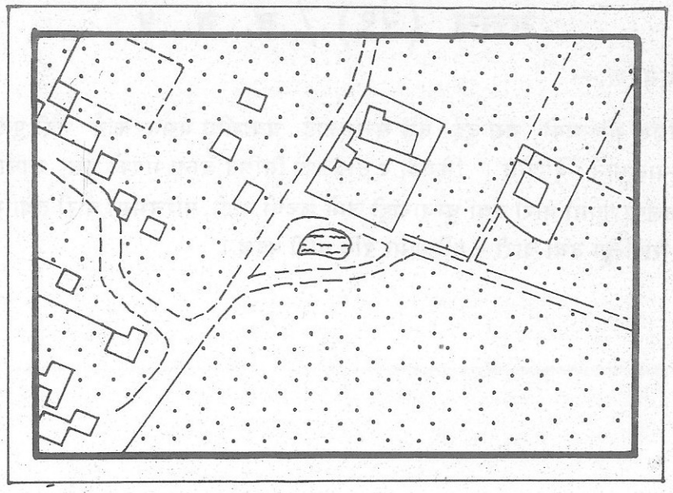
पोखरी (२७) / व. नं. ५

यस पोखरीको चारैतिर घाँस, झारपात आदि उम्रिएको र माटो, फोहर आदि पर्याँकिने प्रक्रिया शुरू हुँदै गैराखेकोले हाल भएको पोखरीको एकातिर सौन्दर्यमा ठूलो धक्का पुग्न गएको छ भने अर्कोतिर पोखरीको भौतिक क्षेत्रफल क्रमशः घट्दै गएको छ। यस पोखरीको जीर्णोद्धार कार्य अविलम्ब नगरिएमा पोखरीलाई चाँडै फोहर माटो आदिले पुरिदिने ठूलो सम्भावना देखिएको छ। यस पोखरीको पूर्वमा चावहिल जाने बाटो, पश्चिम ढुंगेधारा तथा बाटो, उत्तरमा चावहिल जाने बाटो र दक्षिणमा चावहिल जाने बाटो नै गएको छ।

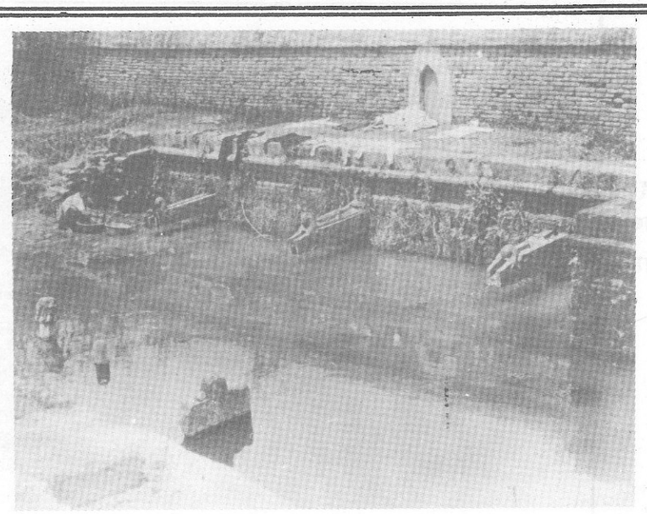
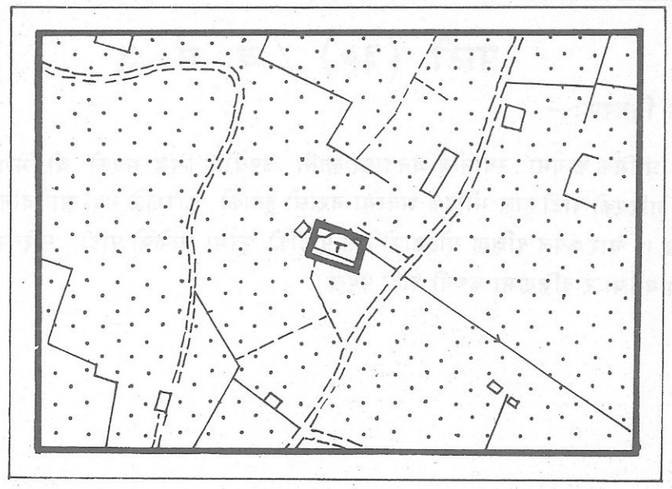
ढुंगेधारा (२८) / व. नं. ५

पंचधारा नामक यी ढुंगेधाराहरू मध्ये हाल केवल एउटाबाट मात्र नगण्य रूपमा पानी आउने र अरू सबै धाराहरू सुकिसकेको अवस्थामा रहेका छन्। यी पाँचै धाराहरू समान आकार प्रकारको नभै ती मध्ये तीनवटा ठूला र दुइवटा साना छन्। यी धाराहरूको निकटतम रूपमा विष्णु, महादेव, ब्रह्मा आदिको मूर्तिहरू पनि स्थापना गरेको देखिन्छ। ढुंगेधाराको चारैतिर निर्माण गरिएको पर्खाल हाल भत्किएको र निकास पनि बन्द हुनाको कारणले गर्दा फोहर पानी धाराको तल जमिरहेको छ। दक्षिण मोहडाको यी पंचधाराको समूहको वरिपरिको वातावरण यस प्रकार रहेको छ – पूर्वमा खेत तथा धुम्बाराही जाने कच्ची बाटो, पश्चिममा स्थानीय जनताको घर, उत्तर खेत र दक्षिणमा बाटो तथा खेत पर्दछ।

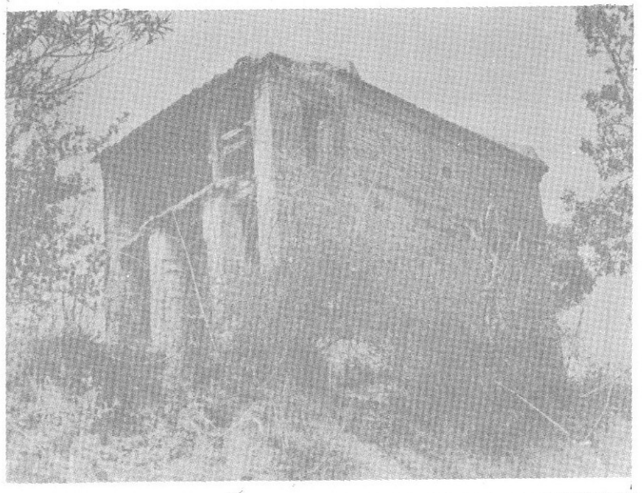
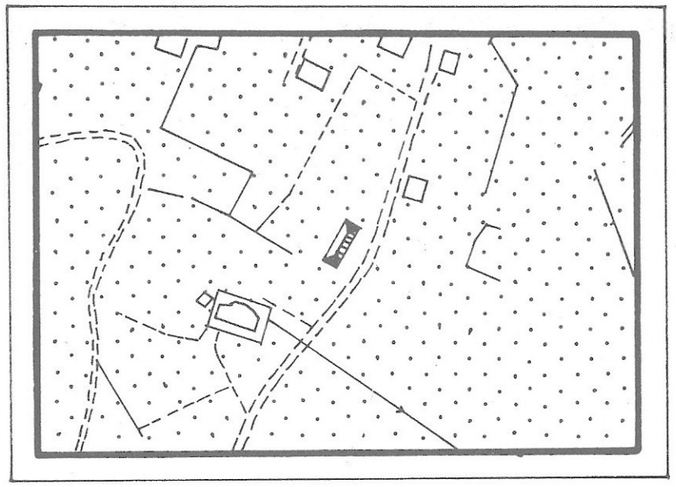
सत्तल (२९) / व. नं. ५

दक्षिण मोहडाको यस दुई तले सत्तललाई यथाशीघ्र मर्मत कार्य गरी पुनः सार्वजनिक प्रयोगमा ल्याउनुपर्ने देखिन्छ। झिंगटी र टायलको मिश्रित छाना भएको यस साधारण शैलीमा निर्मित सत्तलको पूर्वमा बारी तथा धुम्बाराही जाने कच्ची बाटो, पश्चिममा बारी तथा खेत, उत्तरमा महादेवको शिवलिंग तथा बारी र दक्षिणमा पनि बारी पर्दछ।

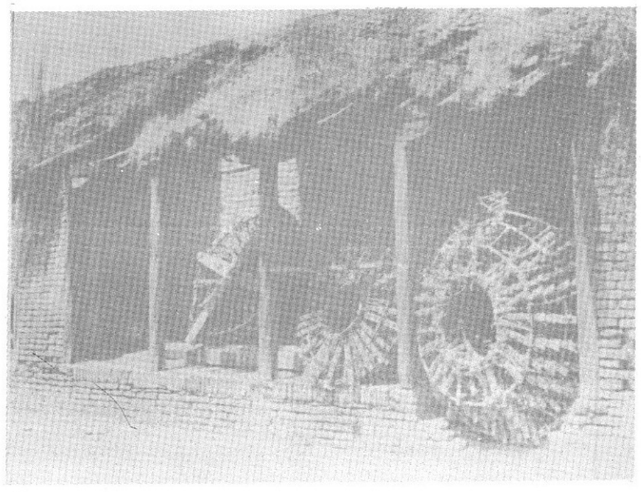
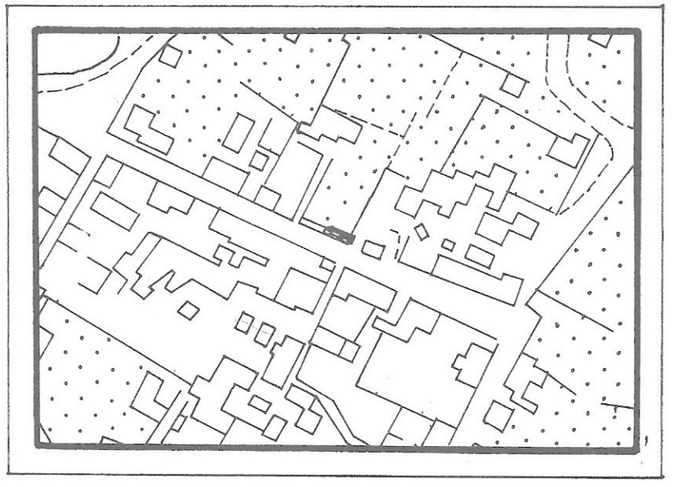
पाटी (३०) / व. नं. ५

धार्मिक कार्यमा स्थानीय जनताको लागि उपयोगी सिद्ध भएको यो झिंगटी छाना हाली निर्माण गरिएको पाटी हाल भौतिक अवस्था नराम्रो हुनाको कारणले गर्दा सार्वजनिक उपयोगबाट हटेको छ। चार कवल दक्षिण मोहडाको यस पाटीको पूर्वमा भत्केको पाटी, पश्चिममा पनि पाटी, उत्तरमा बगैंचा र दक्षिणमा कच्ची बाटो पर्दछ।

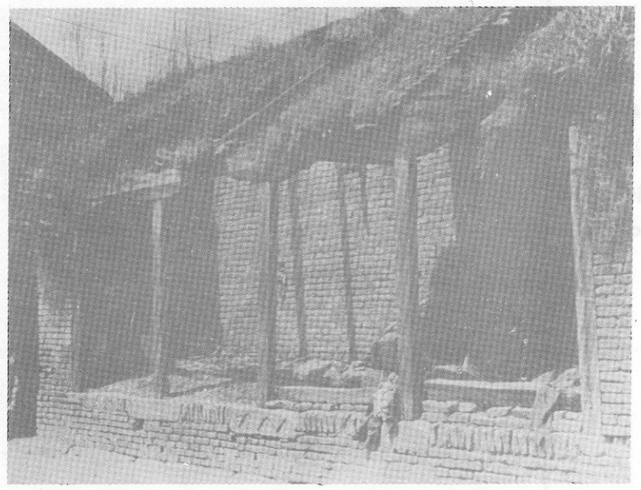
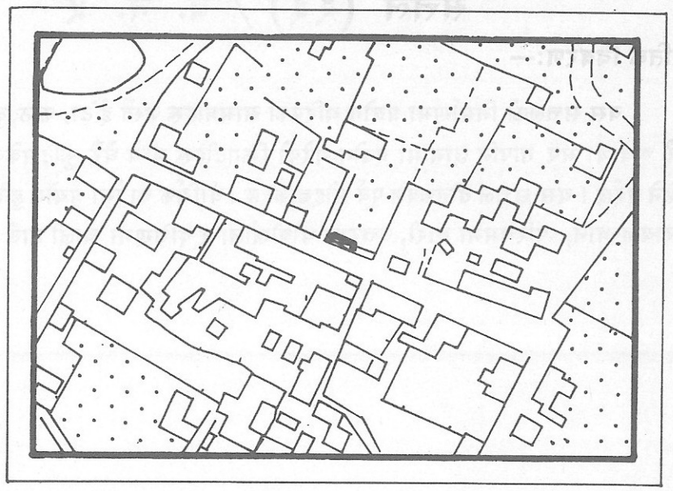
पाटी (३१) / व. नं. ५

समय समयमा आवश्यक मर्मत सम्भार कार्य नभएको हुनाले झिंगटी छानाबाट पानी चुहि भित्र गारो पनि बिग्रेको र काठपात समेत कुहिएको अवस्था रहेकोले यथाशीघ्र यस पाटीको जीर्णोद्धार गर्नु पर्ने देखिन्छ । यस पाटीको पूर्वमा पाटी, पश्चिममा स्थानीय जनताको बारी, उत्तरमा बगैंचा र दक्षिणमा कच्ची बाटो पर्दछ । यस पाटी चार कवल दक्षिण मोहडाको छ ।

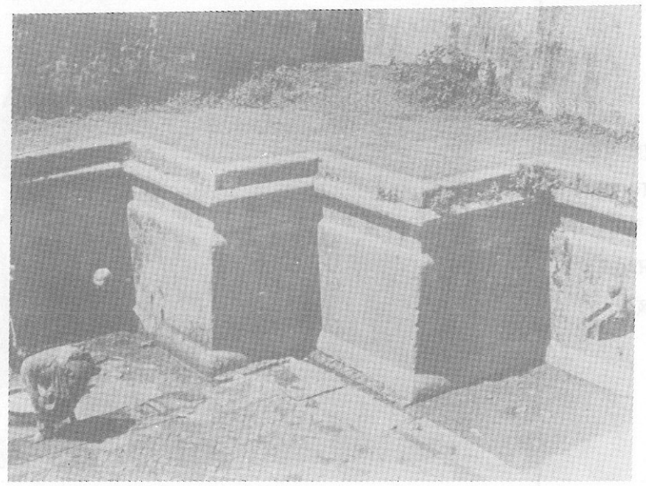
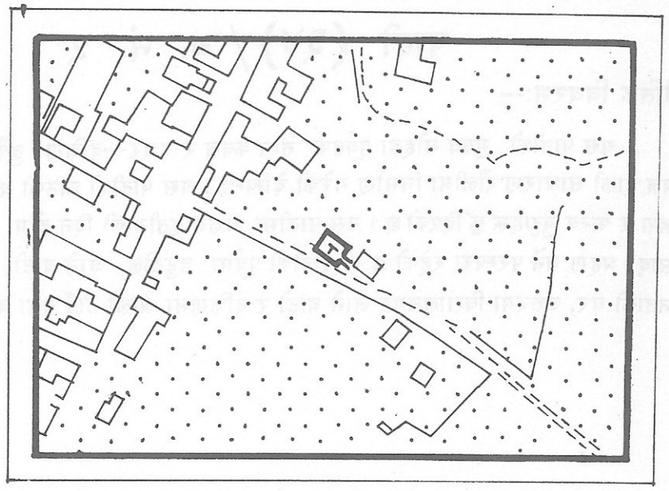
ढुंगेधारा (३२) / व. नं. ५

तीनवटा ढुंगेधाराहरू मध्ये एक दक्षिणतर्फ फर्केको र बाँकी दुई पूर्व दिशामा फर्केको छ । मुहान राम्रो हुनाको कारणले धाराहरूबाट नियमित रूपमा पानी आइरहनाले स्थानीय व्यक्तिहरूको पानीको समस्या धेरै हदसम्म समाधान भएको छ । मुहान राम्रो तर निकास बिग्रिसकेकोले साधारण मर्मत कार्य मात्र गर्न सकेको खण्डमा ढुंगेधाराको शोभा बढ्ने देखिन्छ । यी ढुंगेधाराहरूको पूर्वमा घर तथा बाटो, पश्चिममा बारी, उत्तरमा पनि बारी र दक्षिणमा धोबी खोला जाने बाटो गएको छ ।

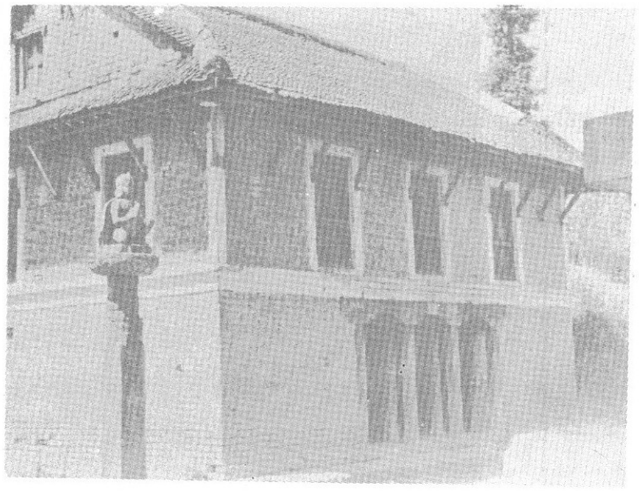
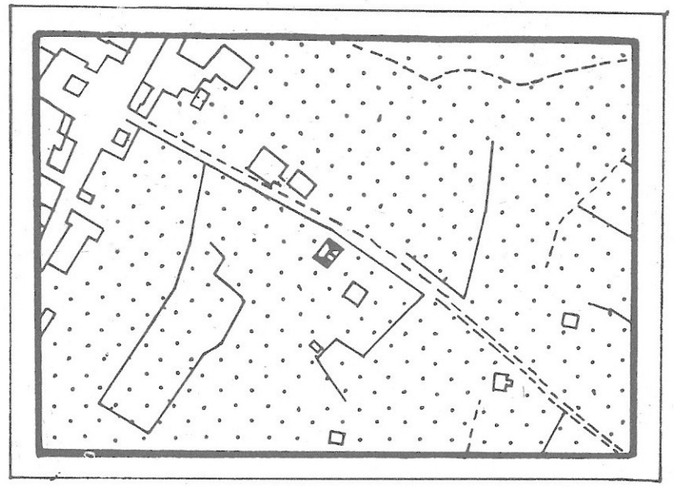
सत्तल (३३) / व. नं. ५

यस सत्तलको निर्माणमा प्रयोग गरिएका सामग्रीहरू जस्तै ईंटा, काठ, ढुङ्गा आदि हालसम्म ठीकै अवस्था भए तापनि छानामा प्रयोग गरेको झिंगटीहरू मध्ये धेरै फुटिसकेकोले छानाबाट पानी चुहिने गर्दछ । यस सत्तल तीनकवल पूर्व मोहडाको छ । धार्मिक कार्यमा प्रयोग हुने यस सत्तलको पूर्वमा नारायणस्थान, पश्चिममा बारी, उत्तरमा धोबीखोला र दक्षिणमा खाली ठाउँ तथा बारी पर्दछ ।

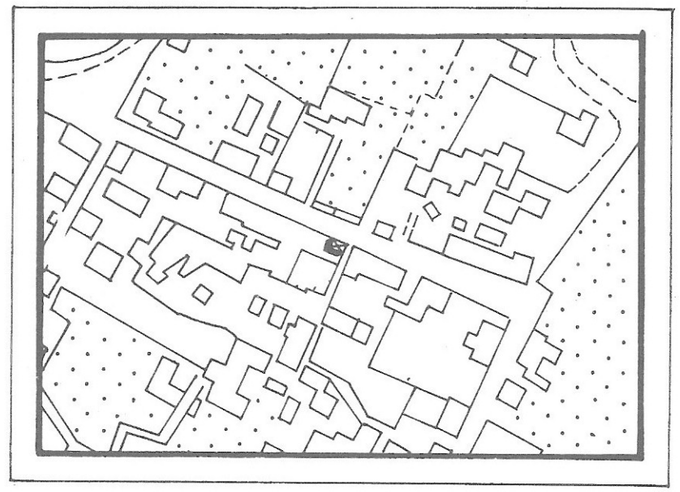
पाटी (३४) / व. नं. ५

यस पाटीको मुख्य मोहडा पूर्वतर्फ तीन कवल र उत्तर—दक्षिण दुवैतर्फ क्रमशः एक एक कवल हाली साधारण शैलीमा निर्माण गरेको देखिन्छ । यस पाटीको काठको थाम एवं निदालहरूमा कलश र अन्य बुट्टाहरू कुँदिएको छ । यस पाटीमा अक्षय तृतीयाको दिन होम, पूजापाठ आदि गरी प्रसाद ग्रहण गर्ने परम्परा रहेको छ । पाटीको पूर्वमा डटुटोल जाने बाटो, पश्चिममा स्थानीय जनताको घर, उत्तरमा विशालनगर जाने बाटो र दक्षिणमा खाली ठाउँ तथा बगैंचा पर्दछ ।

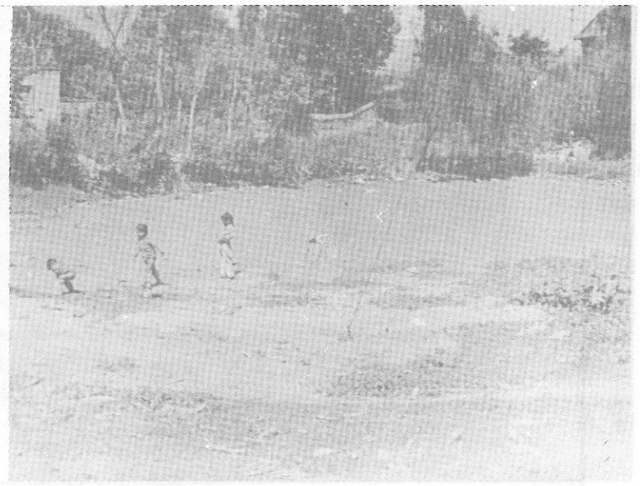
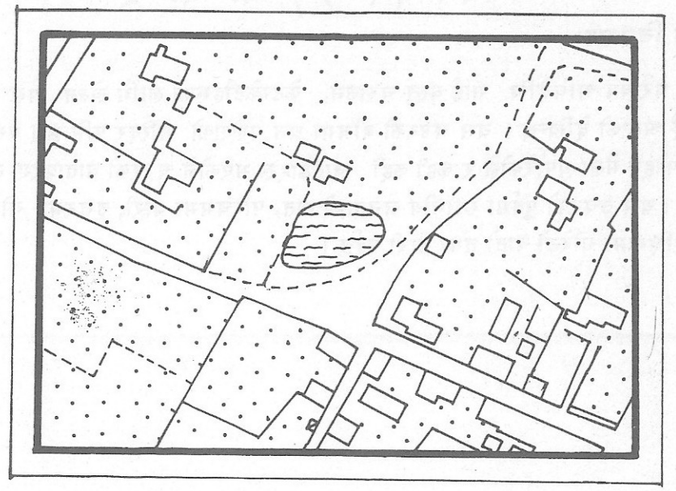
पोखरी (३५) / व. नं. ५

स्थानीय इलाकाको शोभा बढाउने यस पोखरी हाल संरक्षण एवं नियन्त्रणको अभावमा फोहर कसिंगर आदिले पुरिंदै गएको छ। पोखरीको चारैतिर झारपात आदि उम्रिएकोले वातावरण झन् फोहर प्रतीत हुन्छ। यस पोखरीको पूर्वमा बाटो, र भीमसेन तथा गणेशको मन्दिर, पश्चिममा गोरेटो बाटो, उत्तरमा बारी तथा घर र दक्षिणमा कच्ची सडक पर्दछ।

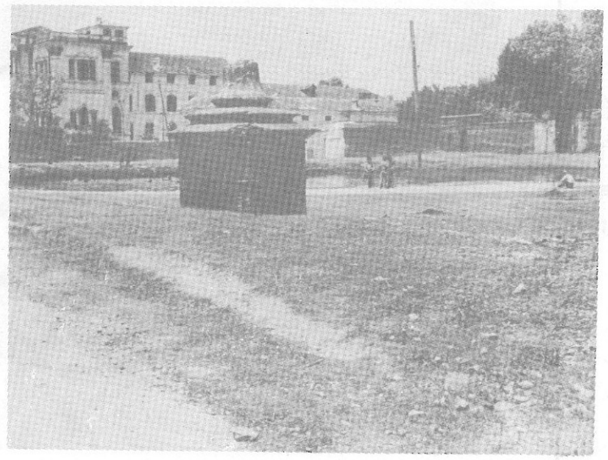
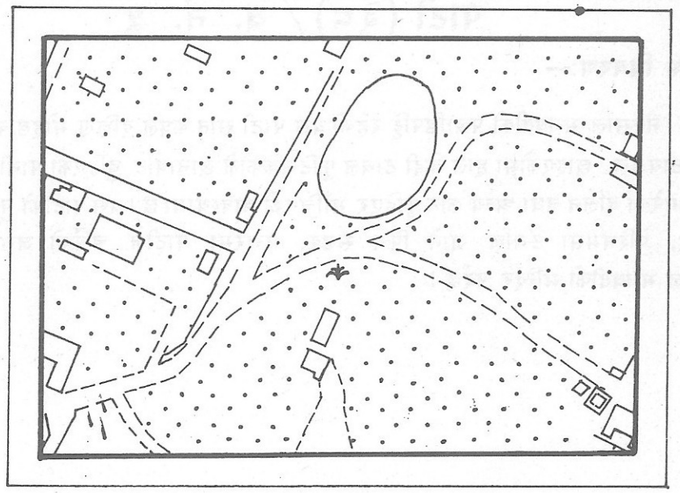
चउर (३६) / व. नं. ५

यस चउरको बीच भागमा एक मन्दिर र अन्य चारैतिर हरियो चउरले मन्दिरलाई घेरिएको छ। देवताको जात्राको समयमा यस चउरको विशेष महत्व रहेको देखिन्छ। यस चउर सबै ठाउँमा समान नभएको र कहीं कहीं स-साना खाल्डा पनि रहेको देखिन्छ। यस चउरको पूर्वमा बारी, पश्चिममा सडक तथा पोखरी, उत्तरमा पिपलको बोट तथा गल्ली र दक्षिणमा बाटो पर्दछ।

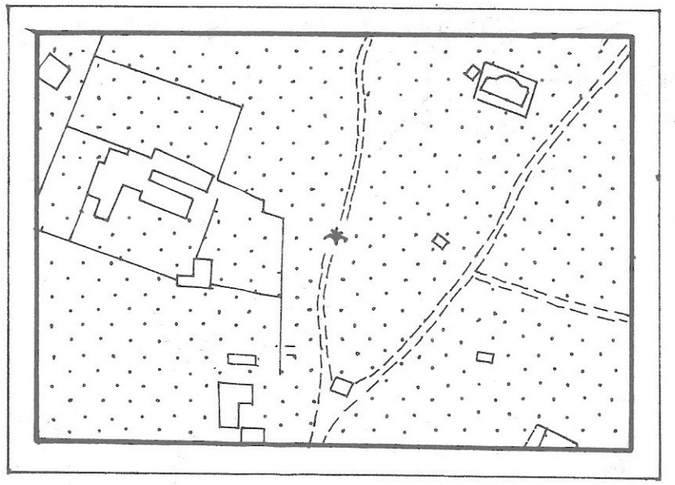
चउर (३७) / व. नं. ५

धेरै वर्ष अघिदेखि गाई वस्तु चराउन, केटाकेटीहरूको लागि खेल्न यस चउरले सघाउ पुऱ्याउँदै आएको देखिन्छ। यस चउरको बीचमा धन गणेशको मन्दिर पनि छ। यस चउरको ठाउँ ठाउँमा फोहर मैला थुपारेकोले र कही कहीं खाल्डाहरू भएकोले चउरको वातावरण त्यति मनमोहक देखिदैन। यस उचरको पूर्वमा स्थानीय जनताको खेत, पश्चिममा बारी, उत्तरमा गोरेटो बाटो तथा घर र दक्षिणमा गोरेटो बाटो तथा बारी पर्दछ।

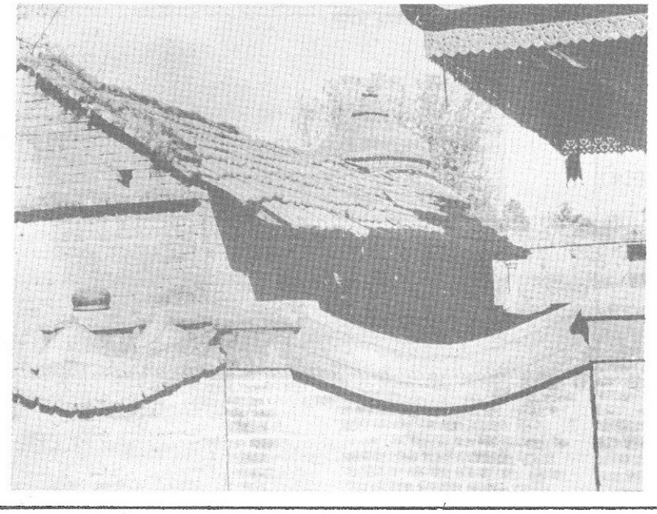
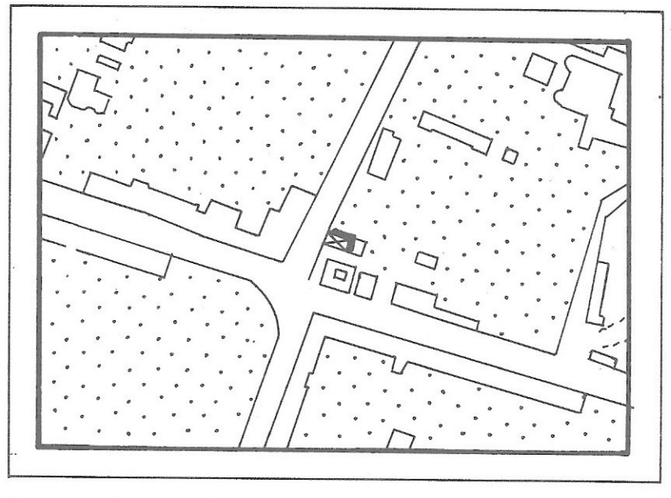
पाटी (३८) / व. नं. ५

नक्साल भगवतीको पछाडिपट्टि रहेको यस पाटी सात कवल दक्षिण मोहडाको छ। पाटीको छाना टायलले छाइएकोमा हाल केही टायल फुटिसकेकोले छानाबाट चुहिएको पानीले गर्दा पाटीमा प्रयोग गरेका दलिन तथा अन्य काठ कुहिएर भाँचिएको अवस्थामा छ। यस पाटीको पूर्वमा महादेवको मन्दिर, पश्चिममा टंगाल जाने पिच सडक, उत्तरमा पाटीले चर्चेको जग्गा र दक्षिणमा नक्साल भगवतीको मन्दिर पर्दछ।

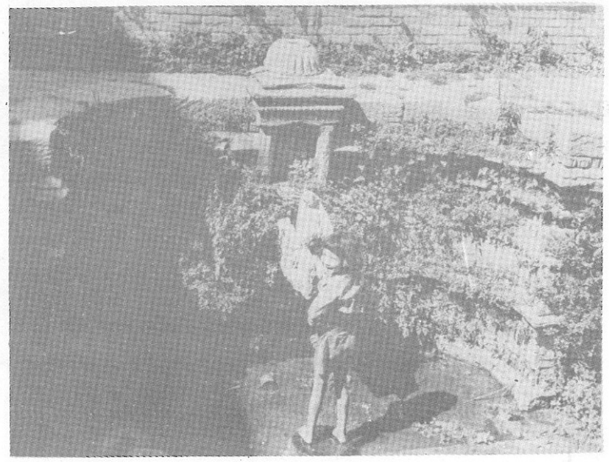
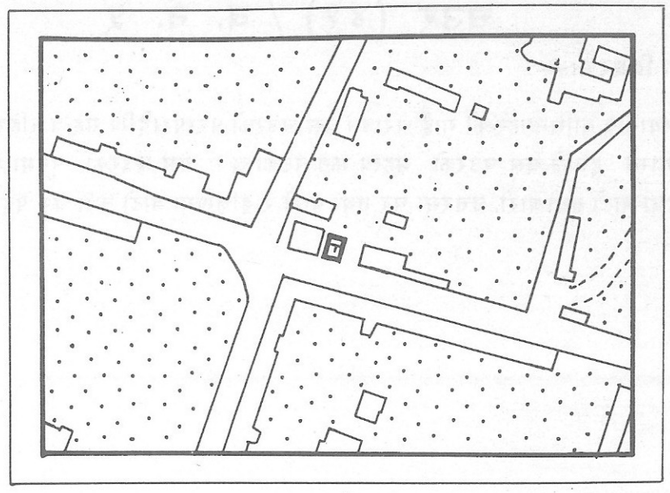
ढुंगेधारा (३९) / व. नं. ५

मकर मुखाकृत यस ढुंगेधाराबाट मुहान सुक्नाको कारणले हाल पानी आउने प्रक्रिया बन्द भैसकेको छ । भौतिक स्वरूप शोभायमान भए पनि पानी नआउने हुनाले स्थानीय वासिन्दाहरूले यस धाराको केही प्रयोजन गरेको देखिदैन । दक्षिणतर्क फर्केको यस धाराको पूर्वमा खाली ठाउँ तथा घर, पश्चिममा नक्साल भगवतीको मन्दिरको प्रांगण, उत्तरमा खाली ठाउँ र दक्षिणमा पिच सडक पर्दछ।

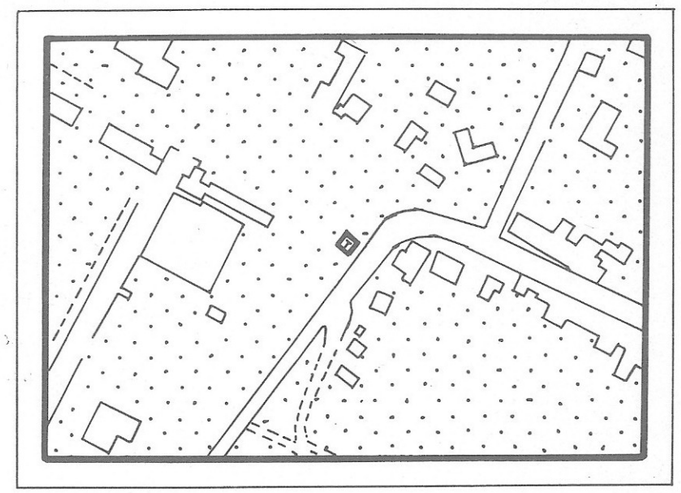
ढुंगेधारा (४०) / व. नं. ५

मकर मुखाकृत यस ढुंगेधाराको हाल निकास बिग्रिसकेकोले धारामुनि पानी जम्ने गर्दछ । बटुवाहरूको लागि पानी पिउन यस ढुंगेधाराले सेवा पुऱ्याउदै आएको देखिन्छ । पूर्व मोहडाको यस ढुंगेधाराको पूर्वमा सिफल जाने पक्की सडक, पश्चिममा खाली ठाउँ, उत्तरमा खाली ठाउँ तथा स्थानीय व्यक्तिको घर र दक्षिणमा खाली ठाउँ तथा घर पर्दछ ।

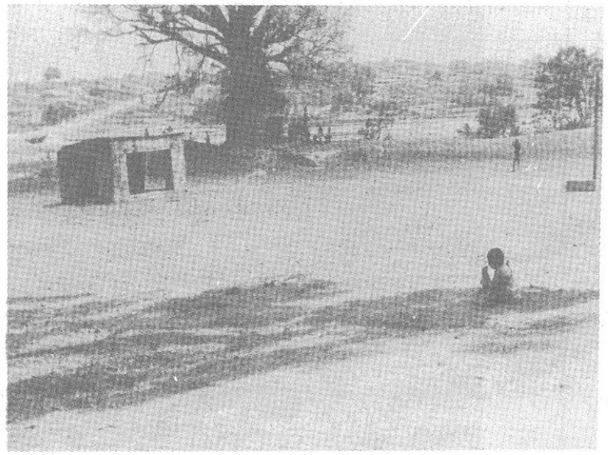
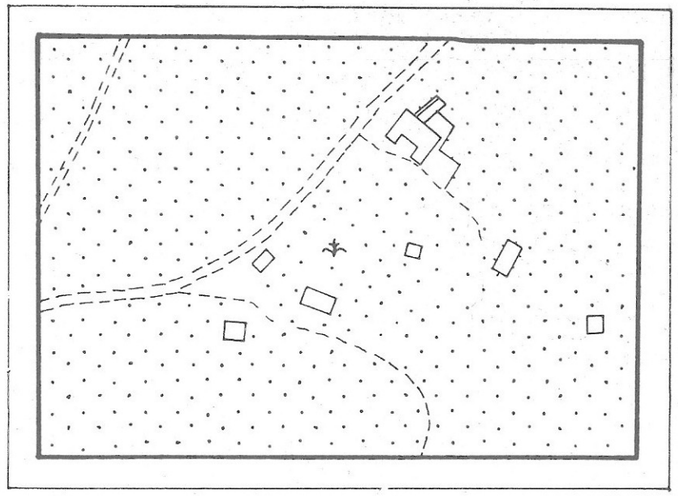
चउर (४१) / व. नं. ५

स्थानीय वासिन्दाहरूको गाई चराउन यस चउरको परम्परादेखि महत्व रहिआएको देखिन्छ। पानी नजम्ने हुनाले यस चउरको महत्व झन् बढेको छ। यस चउरको पूर्वमा खेत तथा बाटो, पश्चिममा बाटो तथा बारी, उत्तरमा घर तथा बारी र दक्षिणमा बाटो तथा घर पर्दछ।

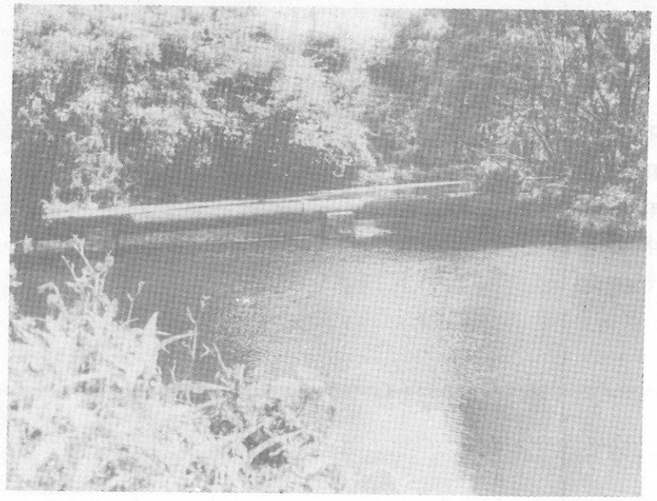
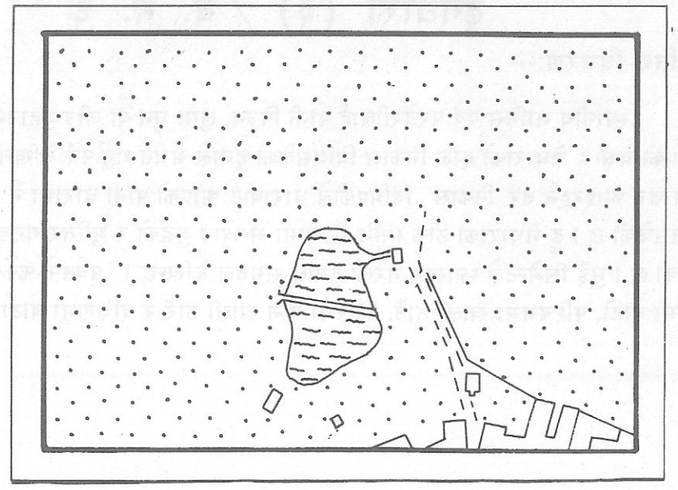
पोखरी (१) / व. नं. ६

भौतिक अवस्थाको दृष्टिकोणले राम्रो देखिने यस पोखरीको ठीक माथिबाट टूल-टूला दुइटा पाइपहरू गैराखेको छ। स्थानीय इलाकाको शोभा बढाउने यस पोखरीको पूर्वमा घर तथा बारी, पश्चिममा खेत, उत्तरमा बारी तथा धारा र दक्षिणमा खेत पर्दछ।

निर्माण मिति — १९ सौं शताब्दी
बनाउने व्यक्ति —
जीर्णोद्धार मिति—
वर्तमान भौतिक अवस्था — राम्रो

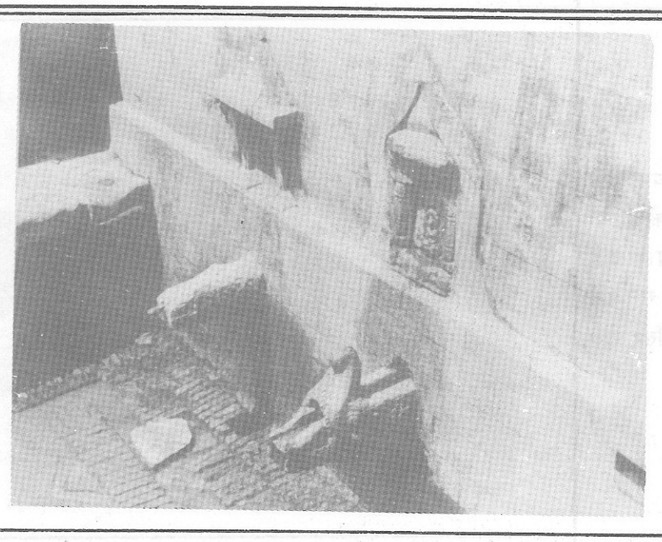
यस क्षेत्रमा भएको दुइवटा ढुंगेधाराहरू मध्ये एउटामा मात्र हाल पानी आउँछ। यी ढुंगेधाराको भुइँ एवं चारैतिर सिमेन्टले प्लास्टर गरेको हुनाले धाराको शोभा बढेको छ। यी दुइ धाराहरू मध्ये एकमा कलधारा जोडिएको हुनाले केवल जीउ नुहाउन, लुगा धुनमा मात्र यसको समान उपयोग भएको देखिन्छ। पश्चिम मोहडाको यस द्वय ढुंगेधाराहरूको पूर्व बाटो, पश्चिममा बारी, उत्तरमा बाटो र दक्षिणमा पोखरी पर्दछ।
