काठमाडौं नगर क्षेत्रको

इन्भेन्ट्री

पाटी, शत्तल, ढुङ्गे धारा, पोखरी, तथा चउरको

काठमाडौं उपत्यका नगर विकास योजना टोली

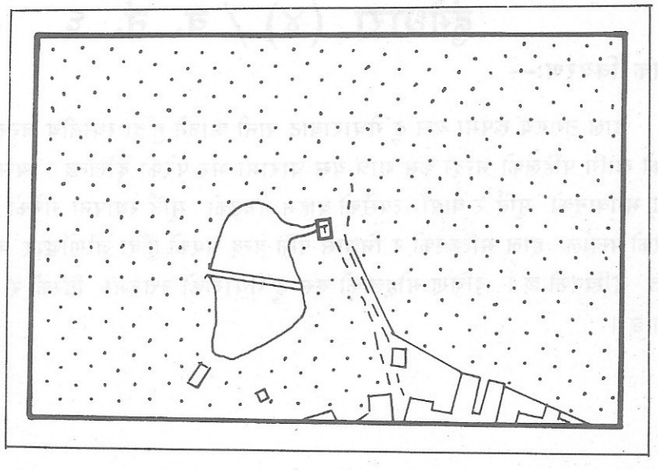
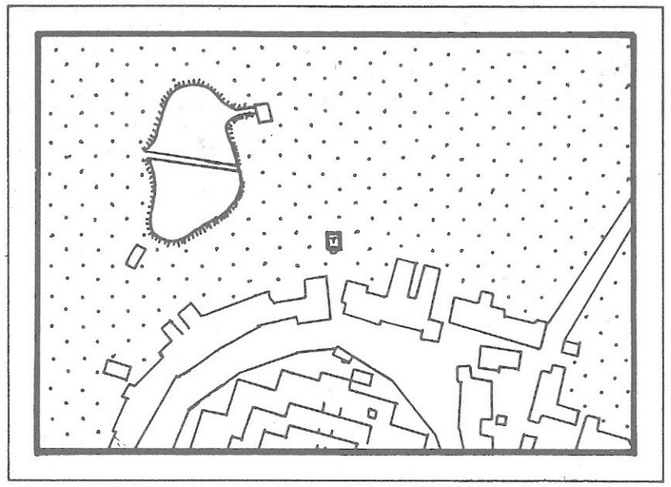
ढुंगेधारा (२) / व. नं. ६

यस क्षेत्रमा भएको दुइवटा ढुंगेधाराहरू मध्ये एउटामा मात्र हाल पानी आउँछ। यी ढुंगेधाराको भुइँ एवं चारैतिर सिमेन्टले प्लास्टर गरेको हुनाले धाराको शोभा बढेको छ। यी दुइ धाराहरू मध्ये एकमा कलधारा जोडिएको हुनाले केवल जीउ नुहाउन, लुगा धुनमा मात्र यसको समान उपयोग भएको देखिन्छ। पश्चिम मोहडाको यस द्वय ढुंगेधाराहरूको पूर्व बाटो, पश्चिममा बारी, उत्तरमा बाटो र दक्षिणमा पोखरी पर्दछ।

निर्माण मिति — १७ रौं शताब्दी
बनाउने व्यक्ति —
जीर्णोद्धार मिति —
वर्तमान भौतिक अवस्था – ठीकै

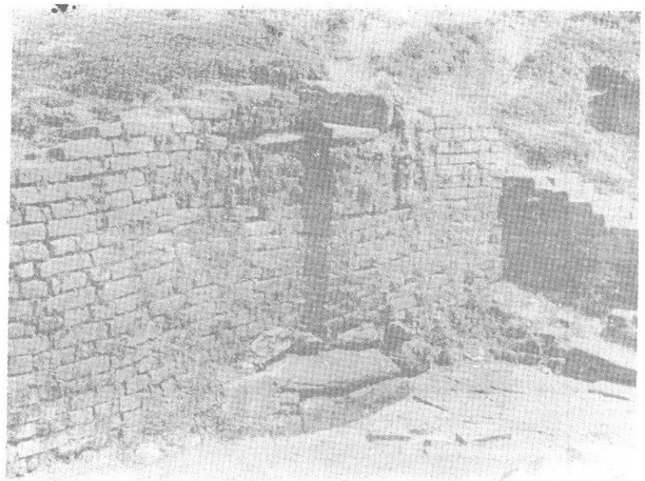
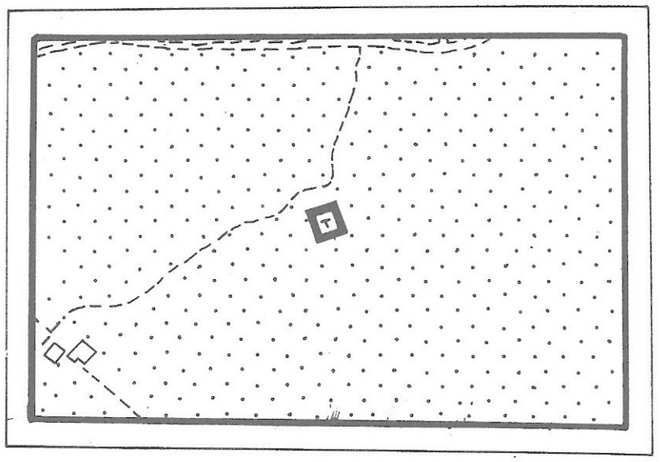
ढुंगेधारा (४) / व. नं. ६

हाल नगण्य रूपमा यस ढुंगेधाराबाट पानी आउने हुँदा स्थानीय जनता आफ्नो घरायसी कामको लागि पहिलेको भन्दा कम मात्र यस धारामा भर परेको देखिन्छ । यस ढुंगेधाराको दायाँ विष्णु भगवानको मूर्ति र बायाँ त्यसैको वाहन गरुडको मूर्ति स्थापना गरेको छ । ढुंगेधारालाई घेरिएको पर्खाल हाल भत्किएको र निकास पनि बन्द भएको हुँदा जीर्णोद्धार कार्य थालनी गर्नुपर्ने स्थिति देखिएको छ । दक्षिण मोहडाको यस ढुंगेधाराको उत्तरमा डिस्को र बाँकी तीनैतिर खेत रहेको छ ।

निर्माण मिति - १९ सौं शताब्दी
बनाउने व्यक्ति -
जीर्णोद्धार मिति—
वर्तमान भौतिक अवस्था — नराम्रो

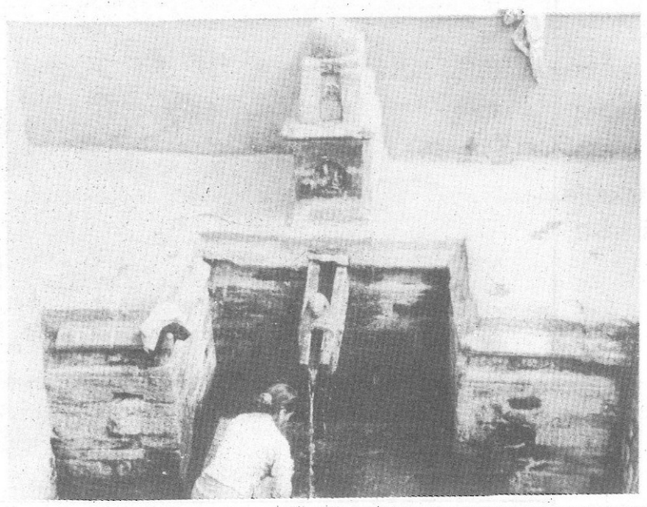
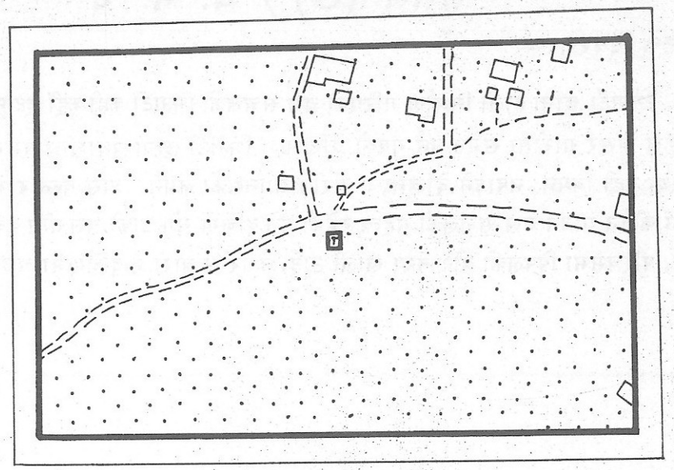
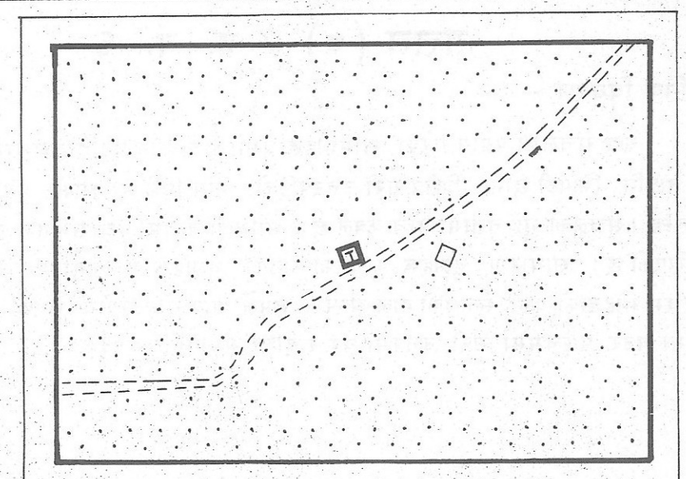
ढुंगेधारा (५) / व. नं. ६

स्थानीय जनताको लागि लुगा धुन, नुहाउन आदि कार्य गर्नको लागि यो धारा उपयोगी सिद्ध भएको छ। धाराको भुइँ ईंटाले राम्ररी छापेको छ। धाराको माथि एवं दायाँ, बायाँ विष्णु भगवान् र विष्णु भगवान्को वाहन गरुडको शिलामा कुँदिएको मूर्तिहरू स्थापना गरेको छ। हालसम्म निकास एवं सुहान दुवै राम्रो अवस्थामा रहेकोले एकातिर अटुट रूपले धारामा पानी आउनु र अर्कोतर्फ निकासको सुप्रबन्ध भएकोले पानी अलिकति नजम्नाले वातावरण राम्रो देखिन्छ। पश्चिम मोहडाको यस ढुंगेधाराको पश्चिममा बाटो र अन्य तीनै दिशामा खेतले घेरिएको छ।

निर्माण मिति — १६ रौं शताब्दी
बनाउने व्यक्ति —
जीर्णोद्धार मिति —
वर्तमान भौतिक अवस्था — राम्रो

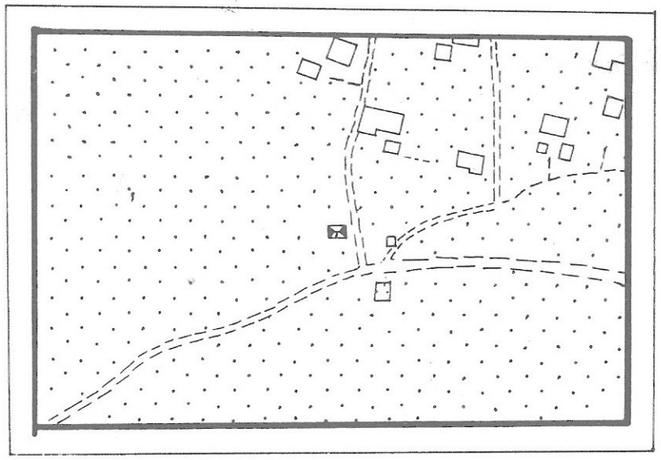
ढुंगेधारा (६) / व. नं. ६

समयमा आवश्यक मर्मत तथा सम्भार कार्य गरी संरक्षण नगरिएको हुनाले हाल ढुंगेधाराको पश्चिमपट्टिको पर्खाल बाहेक अन्य भागको पर्खाल सबै भत्किसकेको छ। धाराको तल जमेको पानीले ढुंगेधारालाई नै पुरिदिने स्थिति देखिएको छ। यस धाराको पूर्वमा बाटो, पश्चिममा खेत, उत्तरमा बाटो र दक्षिणमा पनि बाटो नै पर्दछ। धाराको ठीक मास्तिर देवताको एक सानो मूर्ति रहेनि छ। यस ढुंगेधाराको आवश्यक जीर्णोद्धार गरी पुनः प्रयोगमा ल्याउन पर्ने देखिन्छ।

निर्माण मिति — १८ रौं शताब्दी
बनाउने व्यक्ति — दाढी बुढा
जीर्णोद्धार मिति—
वर्तमान भौतिक अवस्था — नराम्रो

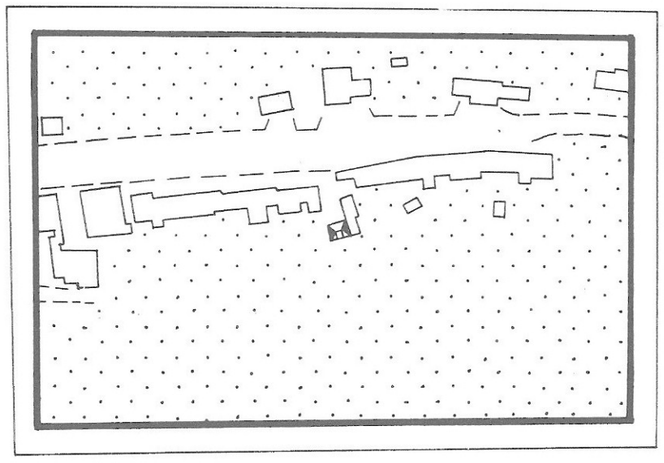
सत्तल (७) / व. नं. ६

झिगटी छाना हाली निर्माण गरिएको यस सत्तलको झिगटी कहीं कहीं टूटफूट भएकोले त्यसको प्रतिकूल असर गारोमा समेत पर्न गएको देखिन्छ। झिगटी छाना यथाशीघ्र मर्मत गरिएमा गारोको अवस्था बढी बिग्रन नपाउने देखिन्छ। गरीब मानिसको लागि वास बस्न र भक्तजनहरूको लागि भजन कीर्तन गाउन यस सत्तलको महत्व रहेको छ। दक्षिण मोहडाको यस तीन कवले सत्तलको पूर्वमा बाटो, पश्चिममा पिपलको बोट तथा खाली ठाउँ, उत्तरमा बारी र दक्षिणमा चउर रहेको छ।

निर्माण मिति — शाके सम्वत् १७६६
बनाउने व्यक्ति — विद्याधर शर्मा
जीर्णोद्धार मिति —
वर्तमान भौतिक अवस्था — ठीकै

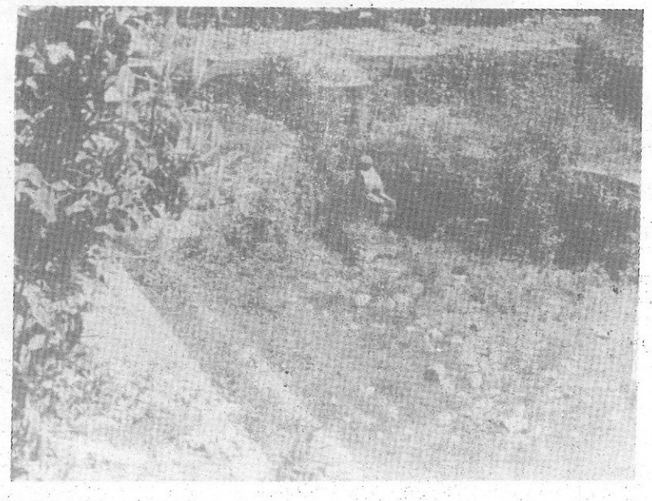
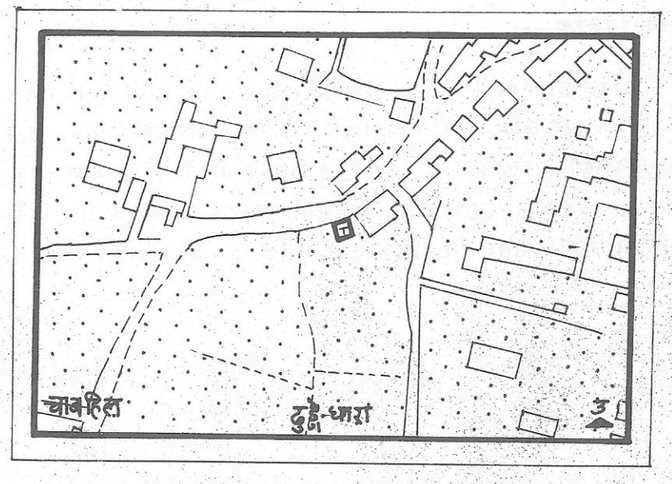
ढुंगेधारा (२) / व. नं. ७

पश्चिमाभिमुख यस ढुङ्गे धाराको मुहान सुकिसकेको हुनाले हाल धाराबाट पानी आउँदैन । ाको वरिपरि घाँस, झारपात आदि उम्रिएकोले वातावरण फोहर देखिन्छ । यस ढुङ्गे धाराको मा, बगैंचा, पश्चिममा घर, उत्तरमा सडक र दक्षिणमा बारी पर्दछ ।

निर्माण मिति — १८ रौं शताब्दी
बनाउने व्यक्ति — सिद्धिमान कर्णेल, जैसी देवल
जीर्णोद्धार मिति—
वर्तमान भौतिक अवस्था — नराम्रो

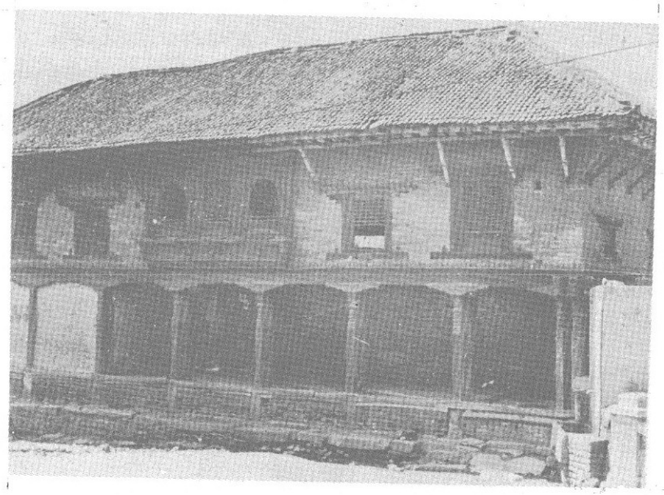
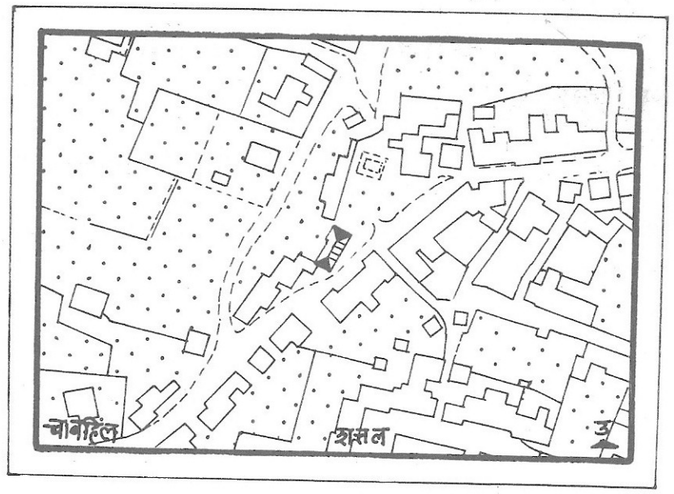
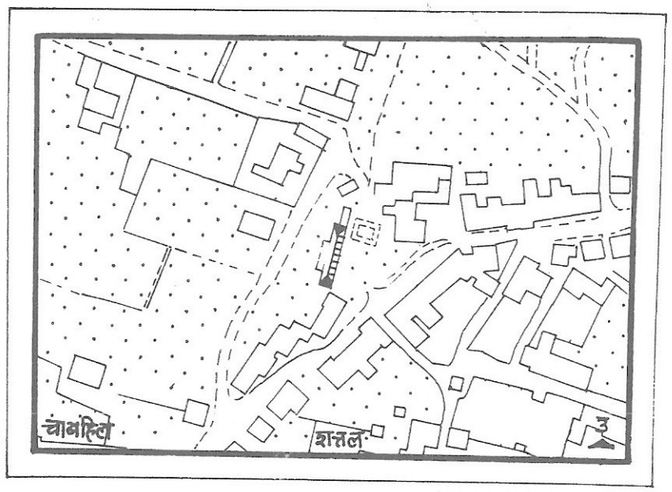
सत्तल (३) / व. नं. ७

धार्मिक एवं आवासीय कार्यमा प्रयोग हुँदै आइरहेको यो सत्तल दुई तले पूर्व मोहडाको छ। सत्तलको पूर्वतर्फ सात कवल र उत्तरतर्फ एक कवल रहेको छ। झिंगटी छाना भएको यस सत्तलको छाना हरेक साल जस्तो मर्मत गर्दै आए तापनि छानाबाट अझै पानी चुहिने गर्दछ। कलात्मक दृष्टिकोणले यस सत्तल शोभायमान देखिन्छ। यो सत्तलको पूर्वमा सडक, पश्चिममा घर, उत्तरमा गणेशको मन्दिरको प्राङ्गण र दक्षिणमा सडक पर्दछ।

निर्माण मिति — ने. सं. ९११ आषाढ
बनाउने व्यक्ति — वैद्य अच्यूतानन्द भारो
जीर्णोद्धार मिति—
वर्तमान भौतिक अवस्था — ठीकै

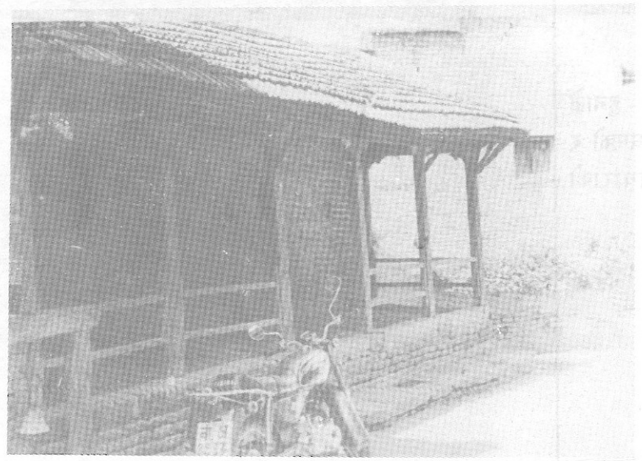
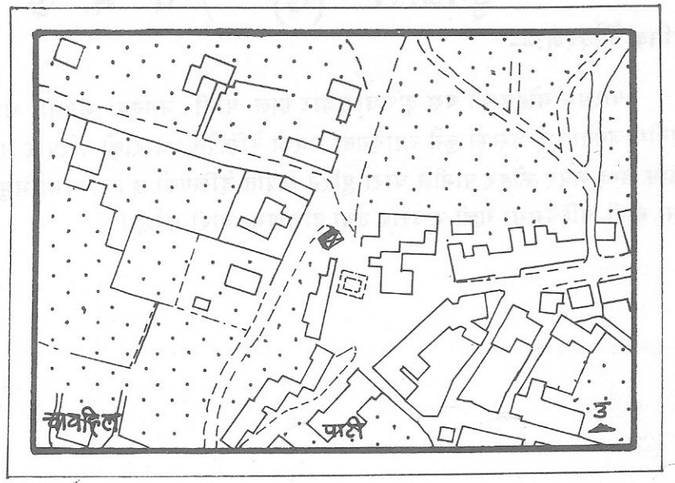
पाटी (५) / व. नं. ७

विभिन्न धार्मिक चाडपर्वहरूमा भजन कीर्तन गर्न प्रयोग गर्दै आएको यस पाटीको पाँच कवल पूर्व मोहडाको छ। साधारण ढांचामा निर्मित यस पाटीको पूर्वमा मन्दिर, पश्चिममा बारी, उत्तरमा घर र दक्षिणमा सत्तल पर्दछ।

निर्माण मिति — ने. सं. ९७३
बनाउने व्यक्ति — वैद्य नित्यानन्द
जीर्णोद्धार मिति— वि. सं. २०२९
वर्तमान भौतिक अवस्था — राम्रो

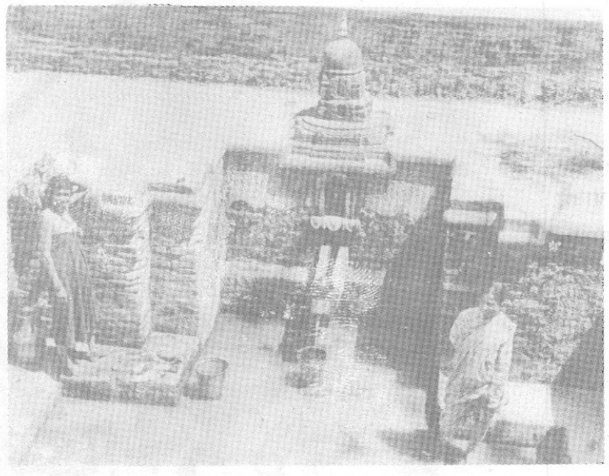
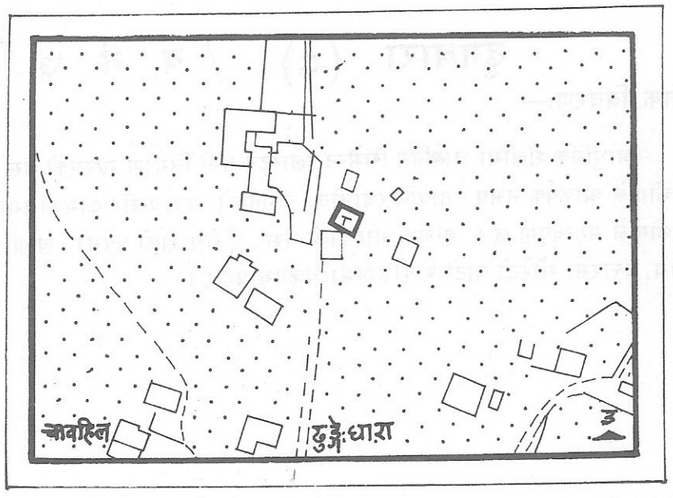
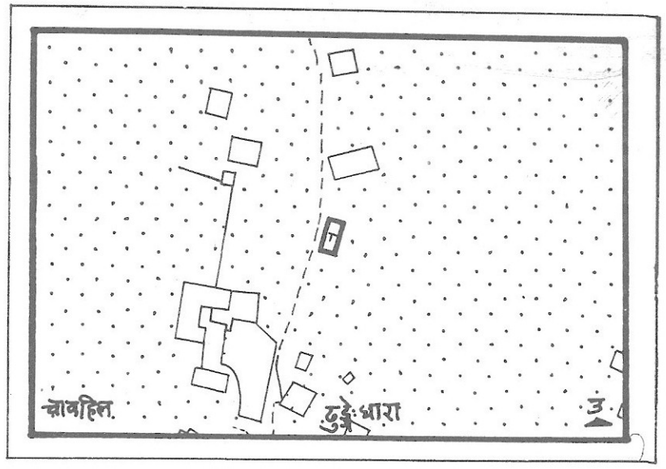
ढुंगेधारा (६) / व. नं. ७

यस ढुंगेधाराको जीर्णोद्धारपछि भौतिक स्वरूपमा केही परिवर्तन गरी आधुनिक शैलीमा जीर्णोद्धार गरेको देखिन्छ। धाराको चारैतिर सिमेन्ट प्लास्टर गरेकोले धाराको सौन्दर्य बढेको छ। यस ढुंगेधाराको मुहान राम्रो भए तापनि निकास हाल बन्द हुने अवस्थामा रहेको छ। पश्चिमाभिमुख यस ढुंगेधाराको पूर्वमा बारी, पश्चिममा गल्ली, उत्तर र दक्षिण दुवैतर्फ बारी पर्दछ। स्थानीय जनतालाई लुगा धुन र नुहाउन यस ढुंगेधाराले सघाउ पुऱ्याउँदै आएको छ।

निर्माण मिति — १५ रौं शताब्दी
बनाउने व्यक्ति — सार्वजनिक सहयोग
जीर्णोद्धार मिति— वि. सं. २०१५
वर्तमान भौतिक अवस्था — ठीकै

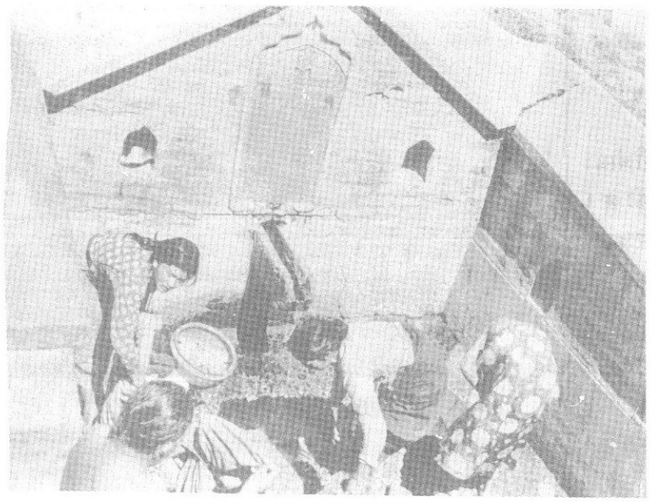
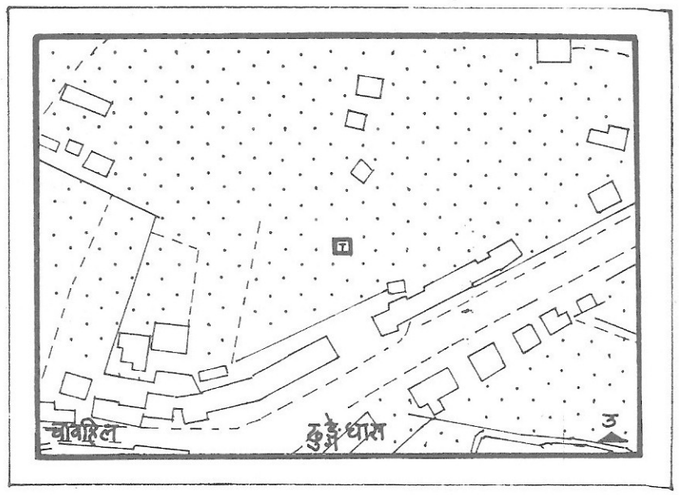
ढुंगेधारा (८) / व. नं. ७

आधुनिक शैलीमा चाबैतिर सिमेन्ट प्लास्टर गरी निर्माण गरिएको यस ढुंगेधारा कलाको दृष्टिकोणले आकर्षक नभए तापनि स्थानीय जनताको घरायसी कामकाजमा सघाउ पुऱ्याउने दृष्टिकोणले महत्वपूर्ण छ। दक्षिण मोहडाको यस ढुंगेधाराको पूर्वमा खाली ठाउँ, पश्चिममा चक्रपथ, उत्तरमा गोरेटो बाटो र दक्षिणमा चक्रपथ पर्दछ।

निर्माण मिति — १८ रौं शताब्दी
बनाउने व्यक्ति — बिष्णुमणी आचार्य
जीर्णोद्धार मिति— वि. सं. २०१५
वर्तमान भौतिक अवस्था — राम्रो

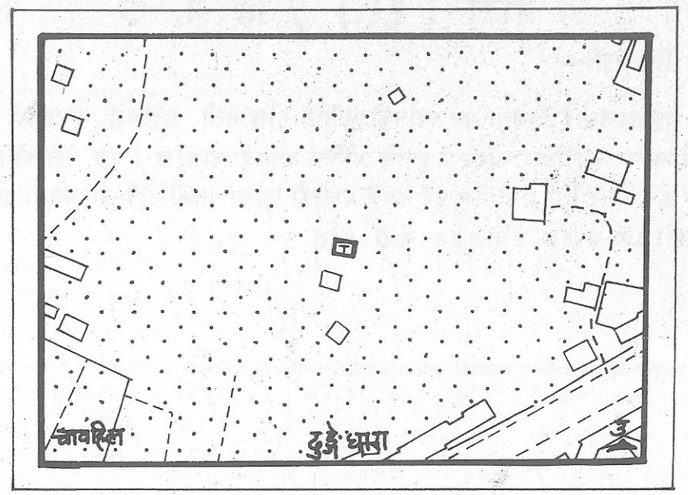
ढुंगेधारा (९) / व. नं. ७

जीर्णोद्धार पछि ढुंगेधाराको भुइँ, पर्खाल आदिमा सिमेन्ट प्लास्टर गरी यस ढुंगेधारालाई आधुनिक स्वरूप दिइएको छ। यस ढुँगेधाराको पूर्वमा खाली ठाउँ, पश्चिममा चक्रपथ तथा खाली ठाउँ, उत्तरमा पनि खाली ठाउँ र दक्षिणमा खाली ठाउँ तथा चक्रपथ पर्दछ। लुगा धुन, नुहाउन आदिकोलागि यस ढुँगेधाराको महत्व छ।

निर्माण मिति — २० सौं शताब्दी
बनाउने व्यक्ति —
जीर्णोद्धार मिति—
वर्तमान भौतिक अवस्था — राम्रो

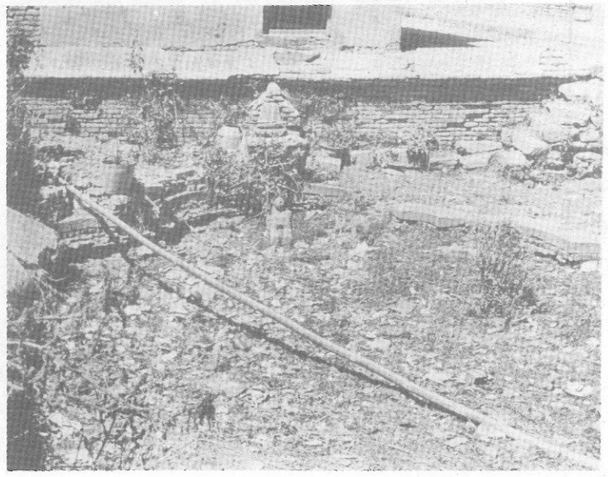
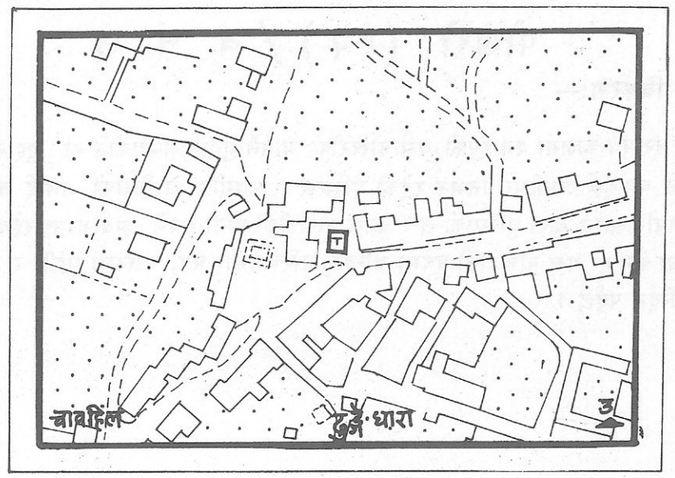
ढुंगेधारा (१०) / व. नं. ७

मकर मुखाकृत यस ढुँगेधारा संरक्षणको अभावमा हाल फोहर पानीले पुरिने अवस्थामा रहेको छ। एकातिर धाराको निकास बिग्रिसकेकोले धाराबाट आएको पानी धारामुनी पोखरी जस्तो जम्ने गर्दछ भने अर्कोतिर फोहर कसिंगर समेत फ्याक्ने गरेकोले धाराको शोभामा प्रतिकूल असर पर्न गएको छ। दक्षिण मोहडाको यस ढुंगेधाराको पूर्व, पश्चिम तथा उत्तरमा घर र दक्षिणमा सडक पर्दछ।

निर्माण मिति — १७ औं शताब्दी
बनाउने व्यक्ति — सिद्धिमान कर्णेल,
जैसी देवल
जीर्णोद्धार मिति—
वर्तमान भौतिक अवस्था — नराम्रो

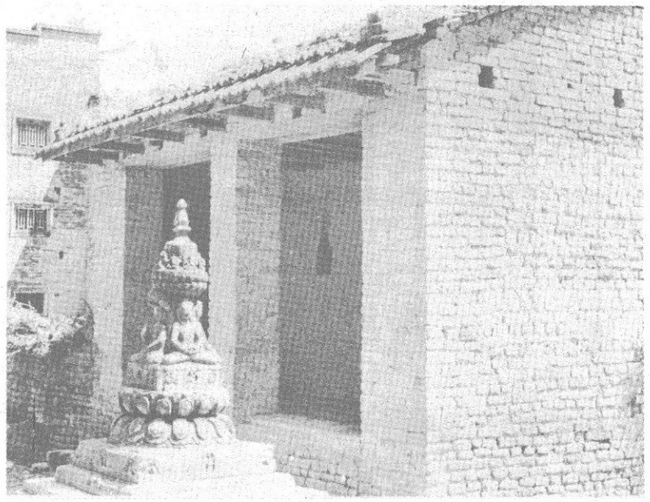
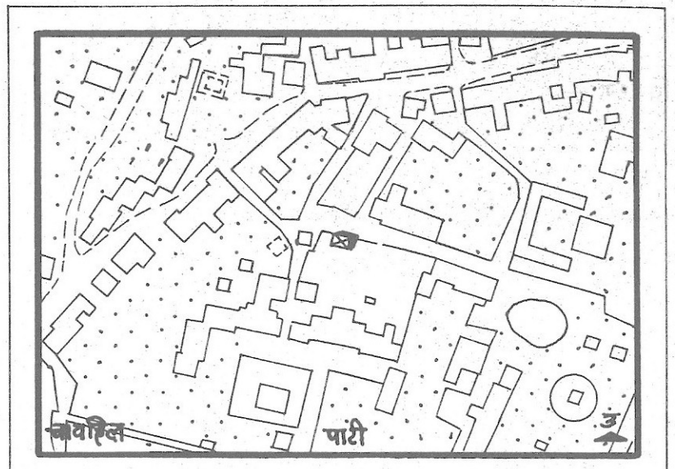
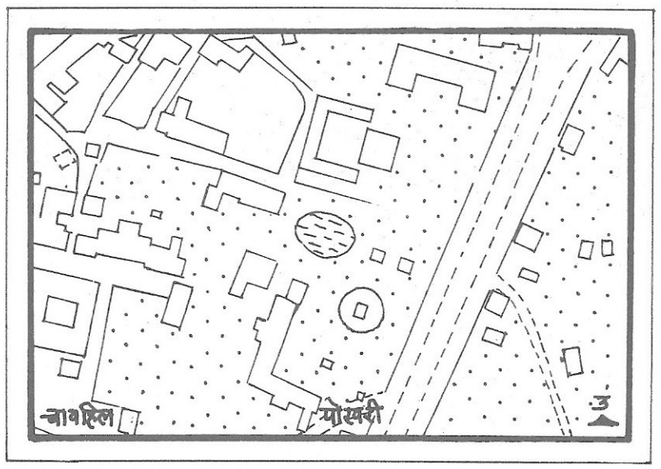
पाटी (११) / व. नं. ७

बटुवाहरूलाई विश्राम गर्ने स्थानको सुविधा होस् भन्ने उद्देश्यले बनाइएको यस पाटीको केही वर्ष अघि जीर्णोद्धार गरिएको हुनाले भौतिक अवस्था रास्रो छ । यस पाटीको छाना टायलले छाइएको छ । उत्तर मोहडाको यस दुई कवले पाटीको पूर्वमा खाली ठाउँ, पश्चिममा इनार, उत्तरमा खानो बाटो तथा घरहरू र दक्षिणमा बारी पर्दछ ।

निर्माण मिति — वि. सं. १९७९।११।७ गते
बनाउने व्यक्ति — कुलरत्न, कुलहर्ष तथा सहयोगीहरू चाबहिल
जीर्णोद्धार मिति— वि. सं. २०३१
वर्तमान भौतिक अवस्था - रास्रो

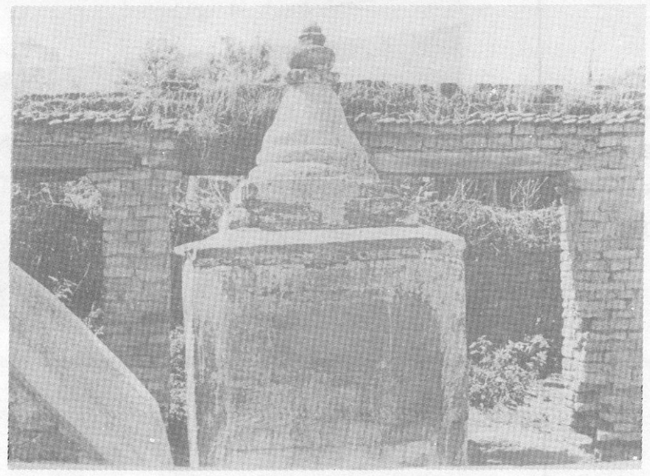
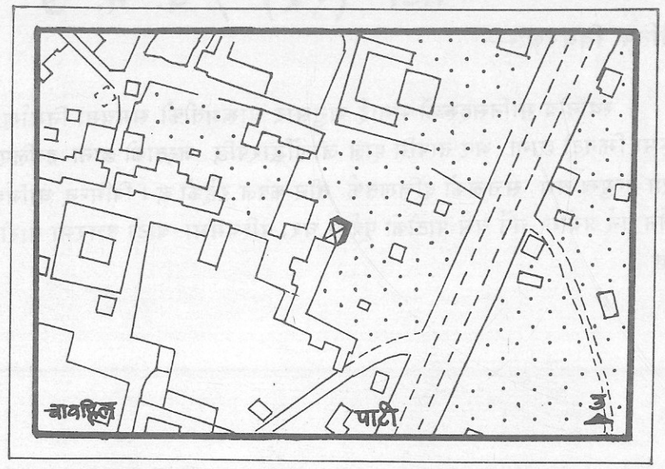
पाटी (१३) / व. नं. ७

हाल संरक्षणको अभावमा भत्किसकेको यो पाटी झिंगटी छाना हाली प्राचीन शैलीमा निर्माण गरिएको देखिन्छ। यस पाटीको छाना संपूर्ण रूपमा भत्किसकेको र गारोको पनि धेरै अंश बिग्रिसकेको अवस्थामा रहेको छ । पूर्व मोहडाको यस तीन कवले पाटीको पूर्वमा बुद्धको चैत्य, पश्चिममा घर, उत्तरमा पोखरी र दक्षिणमा घर, पर्दछ ।

निर्माण मिति — १९ सौं शताब्दी
बनाउने व्यक्ति —
जीर्णोद्धार मिति—
वर्तमान भौतिक अवस्था — नराम्रो

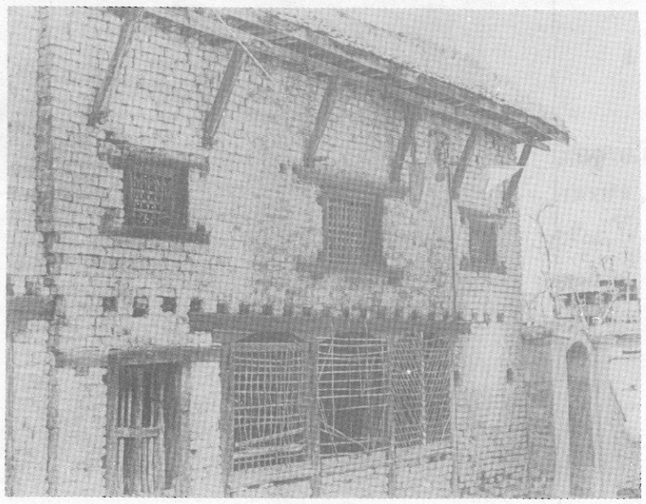
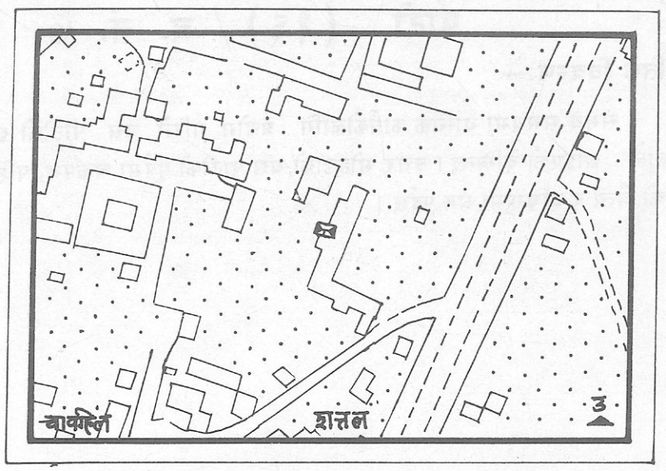
सत्तल (१४) / व. नं. ७

आवासीय प्रयोग भैराखेको यो सत्तल झिंगटी छाना राखी निर्माण गरिएको छ । सत्तलको ऊयाल, ढोका आदिमा कुँदिएका काष्ठकलाले सत्तलको सौन्दर्य बढाएको देखिन्छ। झिंगटी हाल ठाउँ ठाउँमा फुटिसकेको हुनाले यथाशीघ्र नफेरिएमा छानाबाट पानी चुहिएर गारो समेत बिग्रने सम्भावना देखिएको छ । तीन कवल भएको यस सत्तल पूर्व मोहडाको छ । यस सत्तलको पूर्वमा बुद्ध भगवानको चैत्य, पश्चिममा घर तथा बारी, उत्तरमा सत्तल र दक्षिणमा घर पर्दछ ।

निर्माण मिति — ने. सं. ९१४
बनाउने व्यक्ति —
जीर्णोद्धार मिति—
वर्तमान भौतिक अवस्था — ठीकै

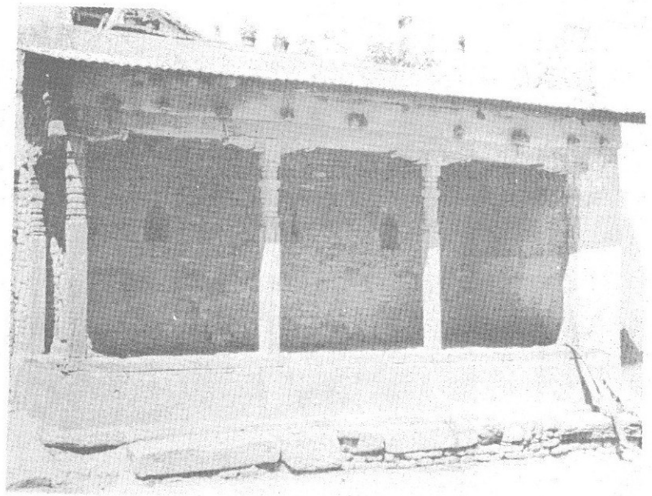
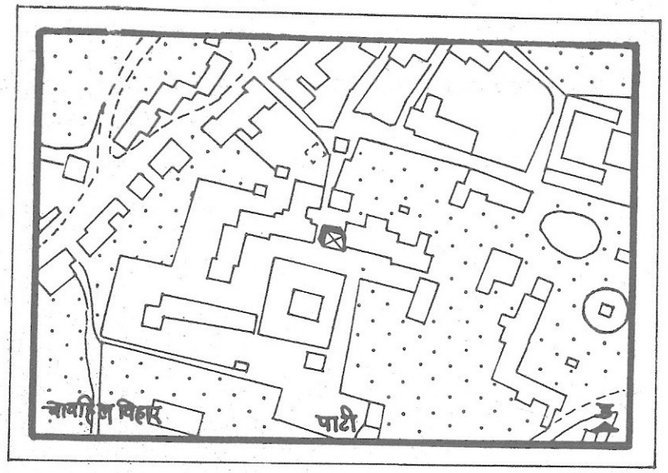
पाटी (१५) / व. नं. ७

स्थानीय मानिसहरूको भनाई अनुसार चारूमतीको समयमा निर्माण गरिएको यस पाटीको शुरूमा झिंगटी छाना भए तापनि हाल जीर्णोद्धारपछि जस्ताको छाना हालिएको देखिन्छ । दक्षिण दिशा उन्मुख यस सत्तलको दक्षिणतर्फ तीन कवल रहेको छ । विभिन्न धार्मिक कार्यहरूमा भजन कीर्तन गर्न प्रयोग गर्ने यस पाटीको पूर्वमा घर, पश्चिममा बाटो उत्तरमा बारी र दक्षिणमा चोक पर्दछ ।

निर्माण मिति — १८ औं शताब्दी
बनाउने व्यक्ति —
जीर्णोद्धार मिति— वि. सं. २०३२
वर्तमान भौतिक अवस्था – राम्रो

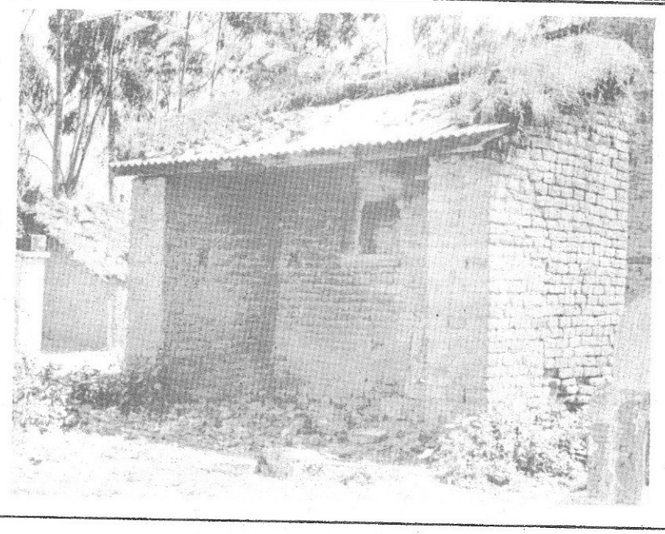
समय समयमा धार्मिक कार्यकोलागि प्रयोग गरिने यस पाटीको छाना जीर्णोद्धारपछि जस्ताले छाइएको देखिन्छ । उत्तर मोहडाको यस पाटीको पूर्वमा चक्रपथ, पश्चिममा घर, उत्तरमा बुद्धको चैत्य र दक्षिणमा घर पर्दछ ।

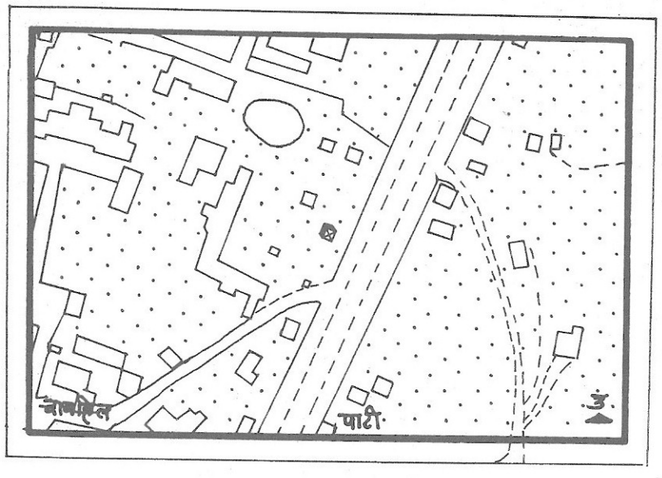
पाटी (१६) / व. नं. ७

निर्माण मिति — १९ सौं शताब्दी
बनाउने व्यक्ति —
जीर्णोद्धार मिति —
वर्तमान गौतिक अवस्था — ठीकै

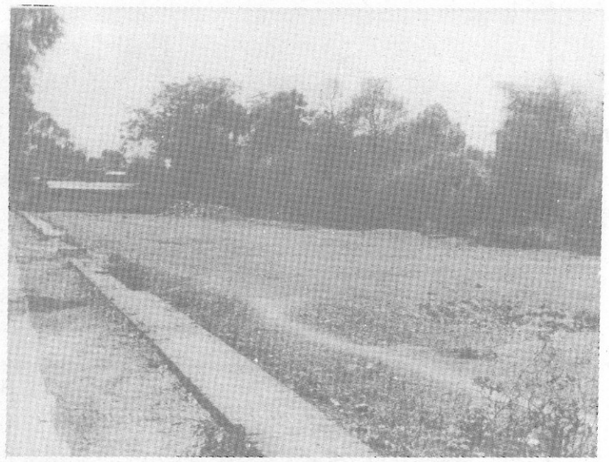
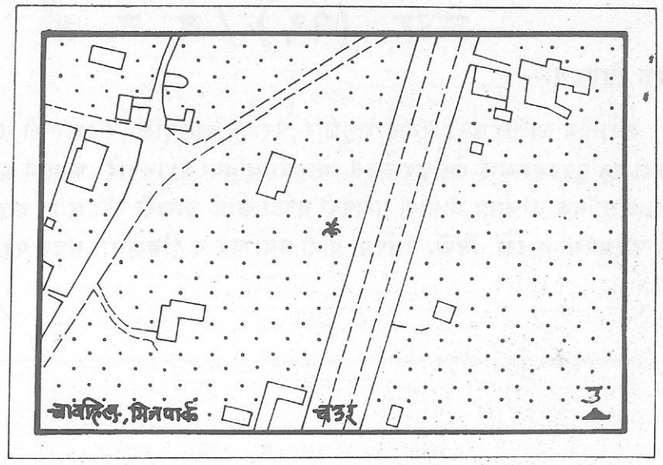
चउर (१७) / व. नं. ७

स्थानीय बाल बच्चाहरूको खेलकूदकोलागि तथा वातावरणको स्वच्छताकोलागि उपयोगी ठहरिएको यस चउरको पूर्वमा गौशालाबाट चाबहिल जाने पिच सडक, पश्चिममा स्थानीय मानिसको घर तथा बारी, उत्तरमा कच्ची बाटो र दक्षिणमा मित्र पार्कको कम्पाउण्ड तथा स्कूल पर्दछ ।

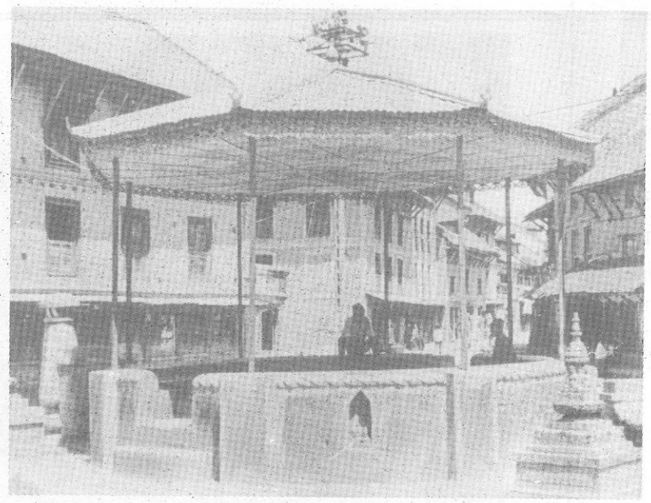
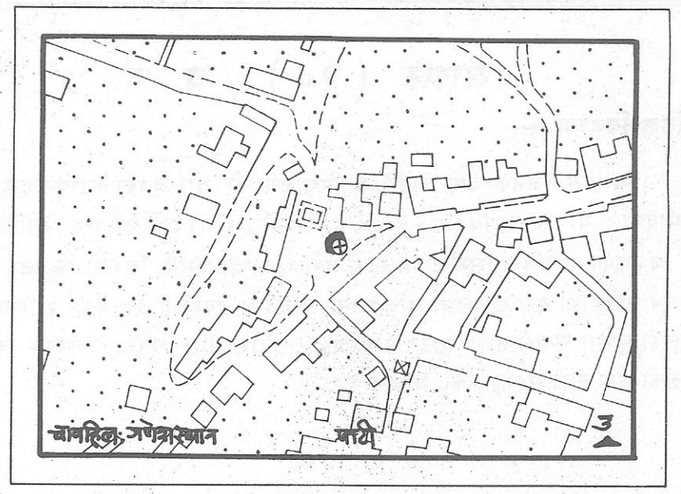
पाटी (१८) / व. नं. ७

यो पाटीको जीर्णोद्धारपछि भौतिक स्वरूपमा केही परिवर्तन भएको तथ्य सत्तलको वर्तमान अवस्थाले देखाएको छ । भौतिक स्वरूपमा पूर्ण गोलाकार यो पाटीमा जम्मा सात कवल रहेको छ । छाना बढी टिकाउनकोलागि जस्ताले छाइएको छ । यस पाटीको चार किल्लाको हकमा पूर्वमा सडक, पश्चिममा गणेशस्थान तथा चोक, उत्तरमा घर र दक्षिणमा सडक पर्दछ । मन्दिरमा पूजा आजा गर्न आउने धर्मावलम्बीहरू यस पाटीबाट लाभान्वित भएका छन् ।

निर्माण मिति — वि.सं. २०१५ आश्विन
बनाउने व्यक्ति — श्री ५ महेन्द्र वीर विक्रम शाहदेव
जीर्णोद्धार मिति—
वर्तमान भौतिक अवस्था — राम्रो

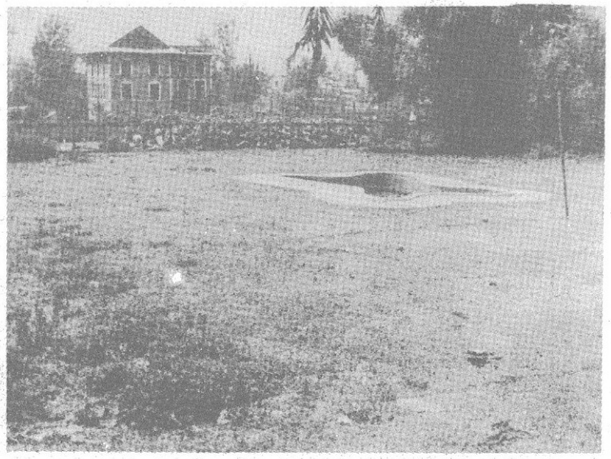
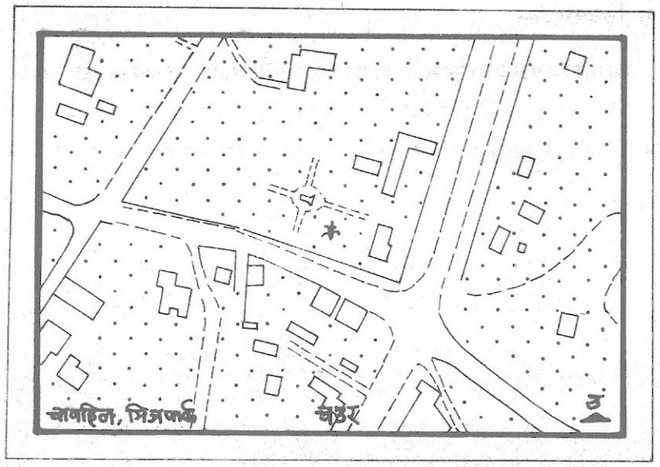
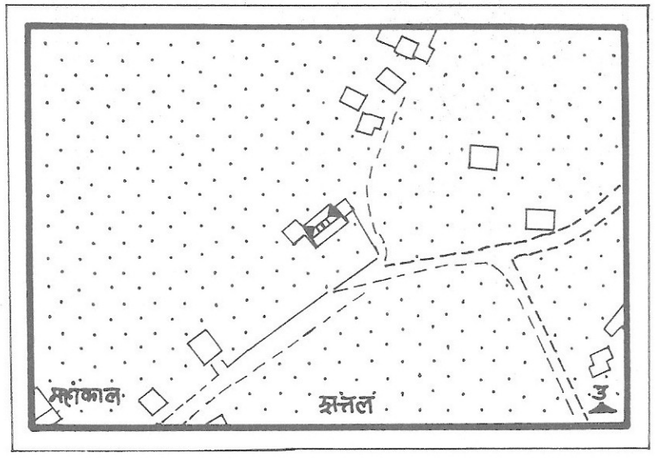
चउर (१९) / व. नं. ७

स्थानीय व्यक्तिहरूको भनाई अनुसार परापूर्व कालदेखि रहिआएको यस चउरले स्थानीय केटाकेटी एवं युवकहरूलाई खेलकूद खेल्ने स्थानको सुविधा प्रदान गर्दै आएको छ । चउरको मध्य भागमा आधुनिक ढांचामा निर्माण गरिएको एउटा सानो पोखरी पनि छ । यस चउरको पूर्वमा सडक, पश्चिममा दाउरा डिपो, उत्तरमा बारी तथा घर र दक्षिणमा सडक पर्दछ ।

निर्माण मिति —
बनाउने व्यक्ति —
जीर्णोद्धार मिति—
वर्तमान भौतिक अवस्था – राम्रो

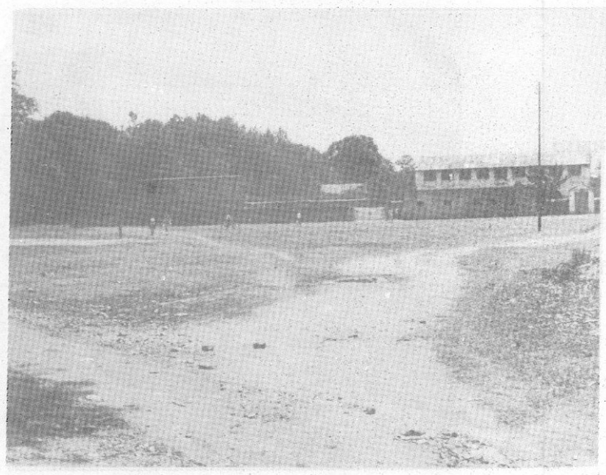
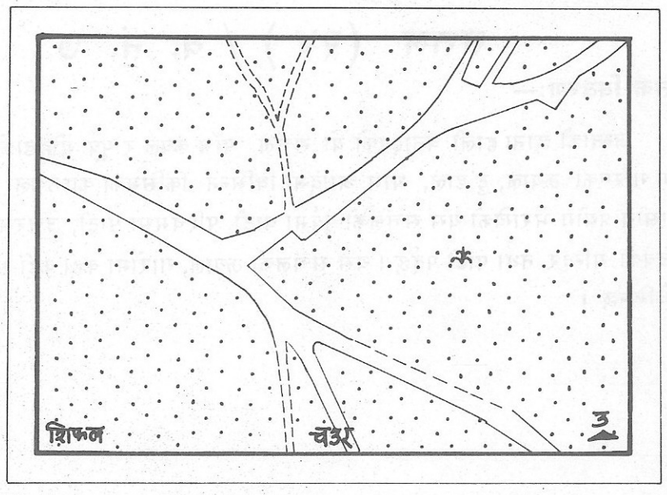
चउर (२२) / व. नं. ७

चारैतिर समथर यस हरियो चउरले स्थानीय इलाकाको शोभा बढाउनमा निकै सघाउ पुऱ्याएको छ । यस चउरमा विभिन्न देवी देवताका करीब तेह्रवटा स–साना मूर्तिहरू छरिएर रहेका छन् । स्थानीय मानिसहरूको भनाई अनुसार प्रत्येक वर्ष चैत्र महीनामा यस चउरमा देवताको जात्रा हुनुको अलावा श्रीपंचमीको दिन भोज भतेर र वैशाखमा दिवाली पनि यस चउरमा हुने गरेको देखिन्छ । यी धार्मिक कार्यको अतिरिक्त स्थानीय मानिसको लागि क्रीडास्थलको रूपमा पनि यस चउरले योगदान गर्दैआएको देखिन्छ । यस चउरको पूर्वमाभण्डार खाल, पश्चिममा ारी, उत्तरमा सडक तथा घर र दक्षिणमा बालमन्दिर पर्दछ+

निर्माण मिति — ने. सं. ४९
बनाउने व्यक्ति — इन्द्र मल्ल
जीर्णोद्धार मिति—
वर्तमान भौतिक अवस्था — राम्रो

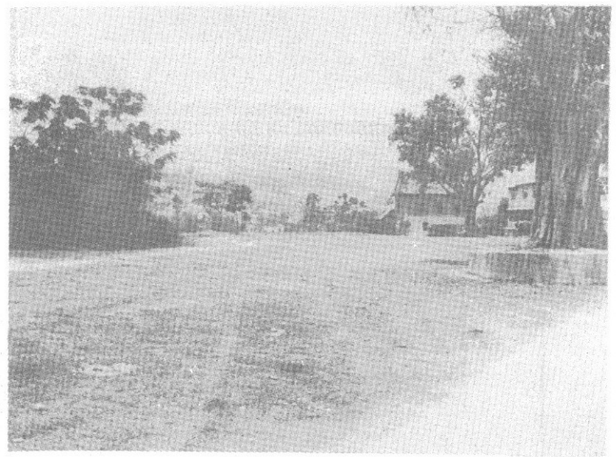
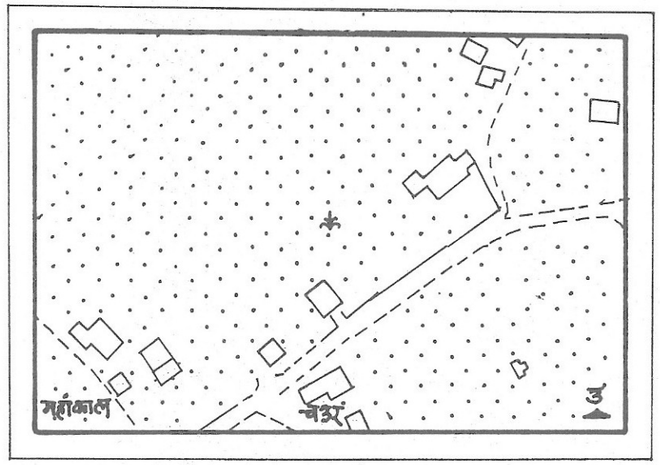
चउर (२३) / व. नं. ७

यो सार्वजनिक चउर चारैतिर समथर हुनुको अलावा चउरमा करीब आठवटा रूखहरु समेत भएकोले चउरको वातावरण मनमोहक देखिन्छ। चउरभित्र महाङ्कालको मूर्ति प्रतिष्ठापना गरिएको हुनाले स्थानीय मानिसहरु समय समयमा महाङ्कालको पूजा आजा गरी सो चउरमा बसी भोज खाने गर्दछन्। चउरको चार किल्लाको हकमा पूर्वमा मूल सडक, पश्चिममा घर तथा बारी, उत्तरमा कप्न जाने गोरेटो बाटो तथा खेत र दक्षिणमा घरहरु पर्दछन्।

निर्माण मिति —
बनाउने व्यक्ति —
जीर्णोद्धार मिति—
वर्तमान भौतिक अवस्था — ठीकै

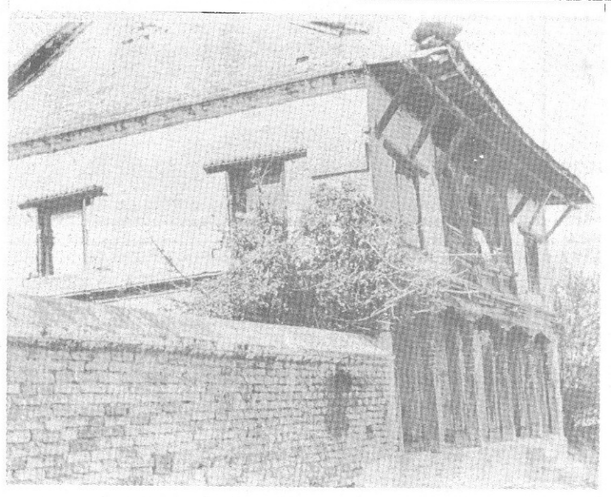
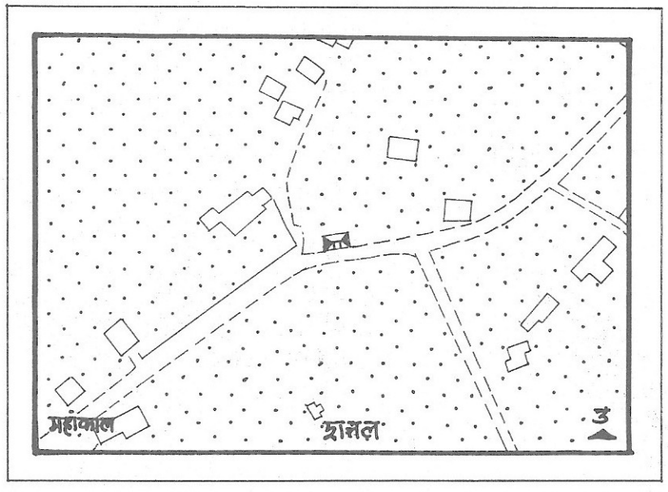
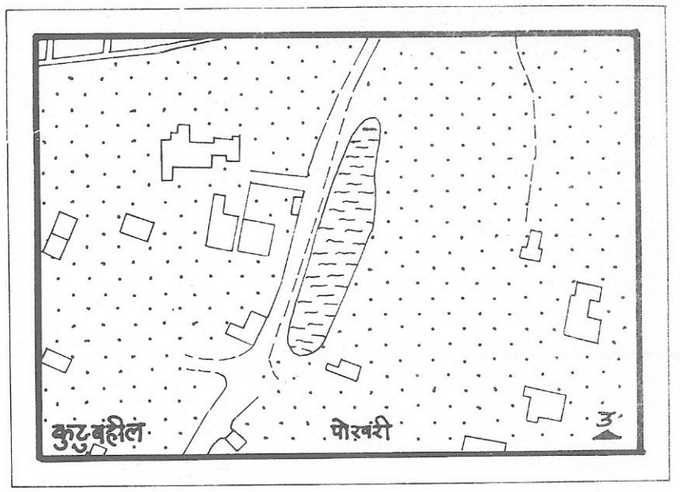
सत्तल (२४) / व. नं. ७

जस्ताको छाना हाली बनाइएको यो सत्तल पाँच कवल र पूर्व मोहडाको छ। सत्तलमा प्रयोग गरिएका ऊयाल, टुंडाल, थाम आदिमा विभिन्न किसिमका काष्ठकला कुँदिएको छ। हाल आवासीय प्रयोग भैराखेको यस सत्तलको पूर्वमा बाटो, पश्चिममा पाटी, उत्तरमा बारी र दक्षिणमा महादेवको मन्दिर तथा पाटी पर्दछ। यस सत्तलको ऊयाल, गारोमा कहीं कहीं साधारण मर्मत गर्नु पर्ने देखिन्छ।

निर्माण मिति — वि. सं. १९८१ चैत्र
बनाउने व्यक्ति — लक्ष्मीदेवी, बौद्ध महाङ्काल
जीर्णोद्धार मिति— वि. सं. २०१४
वर्तमान भौतिक अवस्था — ठीकै

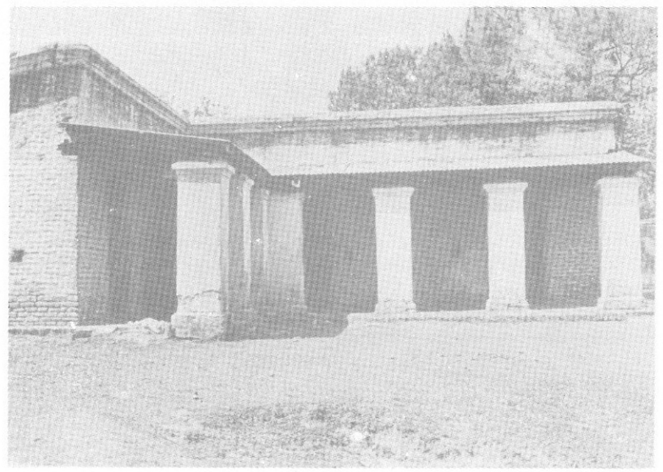
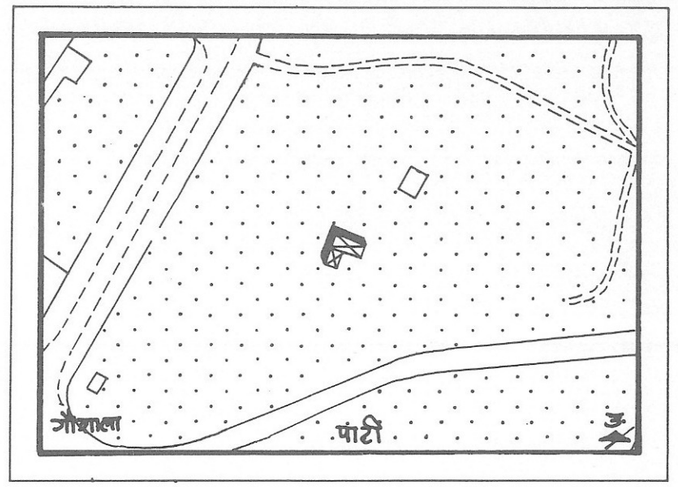
पाटी (१) / व. नं. ८

आधुनिक शैलीमा जस्ताको छाना हाली निर्माण गरिएको यस पाटीले बटुवाहरुकोलागि ाम गर्नेवा घरबारविहिन जनताकोलागि अस्थायी बसोबास गर्न सघाउ पुऱ्याउँदै आएको वन्छ । छः कवल दक्षिण मोहडा भएको यस पाटीको पूर्वमा खाली ठाउँ तथा रुख, पश्चिममा । खाली ठाउँ तथा रूख, उत्तरमा पनि खाली ठाउँ तथा रूख र दक्षिणमा खाली ठाउँ पर्दछ ।

निर्माण मिति — वि. सं. २०१३
बनाउने व्यक्ति — श्री ५ महेन्द्र वीर विक्रम शाहदेव
जीर्णोद्धार मिति—
वर्तमान भौतिक अवस्था — राम्रो

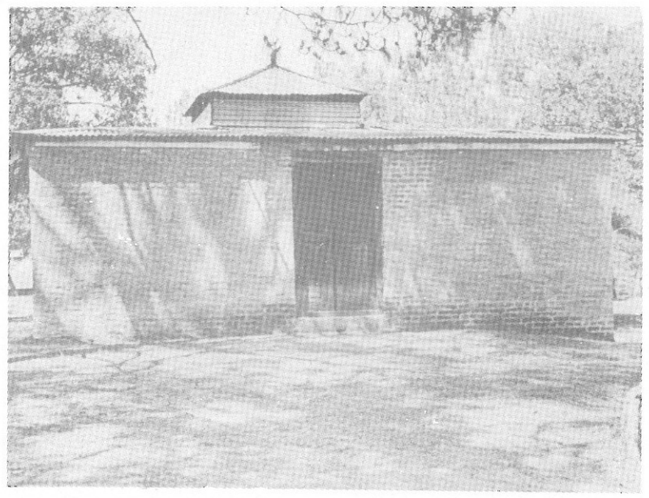
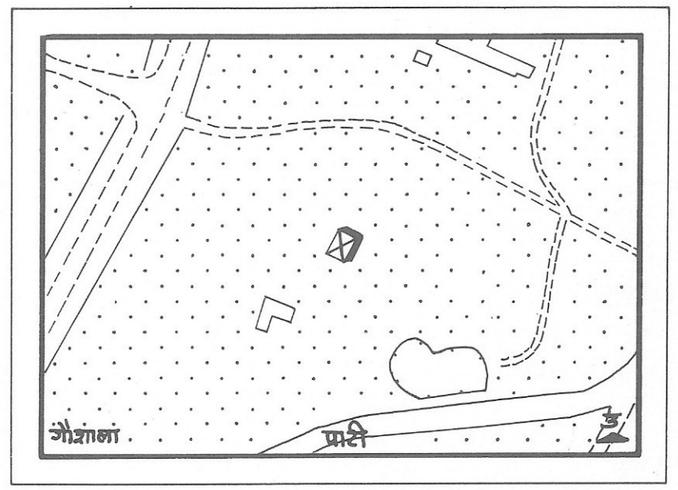
पाटी (२) / व. नं. ८

हालसम्म भौतिक अवस्था सन्तोषजनक रहेको यस पाटीको पूर्वमा रूख तथा बाटो, चममा खाली ठाउँ र उत्तर तथा दक्षिण दुवैतर्फ खाली ठाउँ तथा रूख पर्दछ । यस पाटीको ना जस्ताले छाइएको छ ।

निर्माण मिति — वि. सं. २०१३
बनाउने व्यक्ति — श्री ५ महेन्द्र वीर विक्रम शाहदेव
जीर्णोद्धार मिति—
वर्तमान भौतिक अवस्था — राम्रो

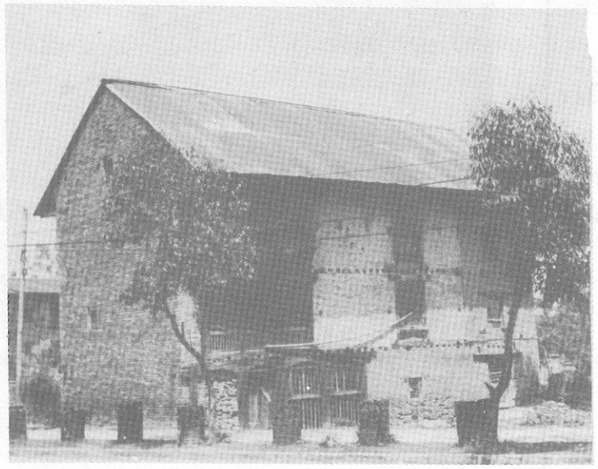
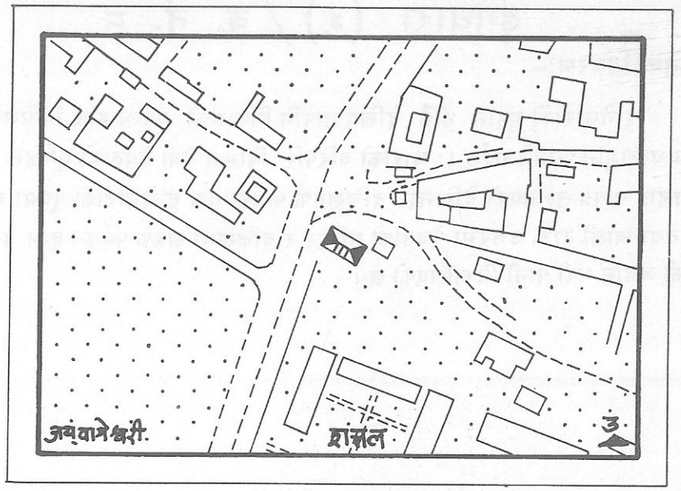
सत्तल (३) / व. नं. ८

सत्तलको काठको थाम, ऊयाल, ढोका आदिमा विभिन्न थरीका बुट्टाले सिंगारिएको यो सत्तल प्राचीन शैलीमा निर्माण गरिएको छ। जीर्णोद्धारपछि जस्ताको छाना हालिएको देखिन्छ। यस सत्तलको पूर्वमा भत्केको घर, पश्चिममा चक्रपथ, उत्तरमा बाटो र दक्षिणमा बगैंचा पर्दछ। उत्तर मोहडाको यो सत्तल तीन कवल र तीन तलाको छ।

निर्माण मिति — १८ रौं शताब्दी
बनाउने व्यक्ति — श्री ५ गिर्वाण युद्ध विक्रम
जीर्णोद्धार मिति—
वर्तमान भौतिक अवस्था — ठीकै

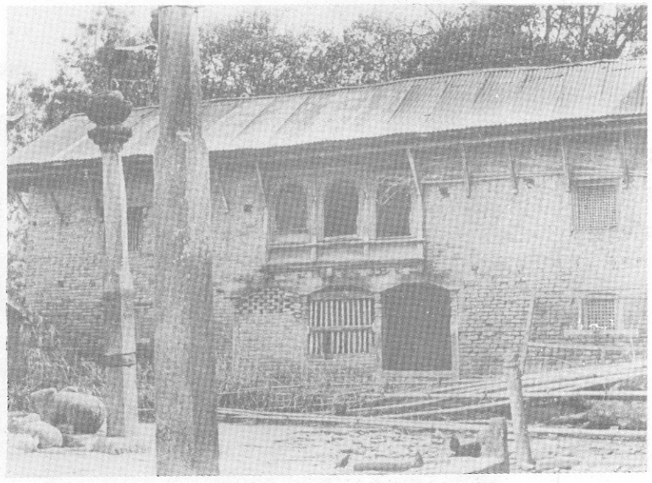
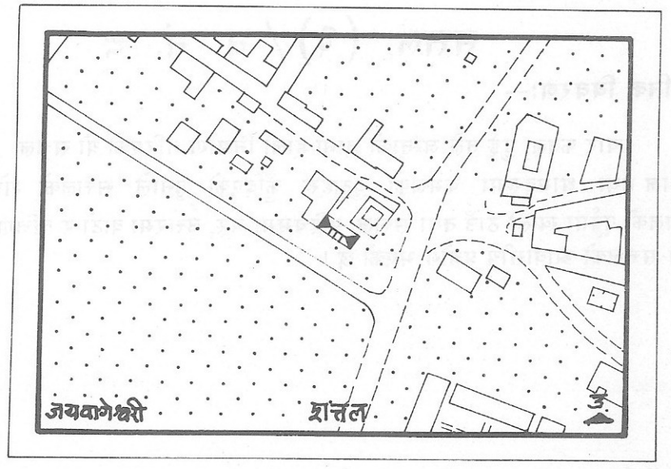
सत्तल (४) / व. नं. ८

दुई तले, तीन कवल उत्तर मोहडाको यस सत्तलको थाम, ऊयाल, आदिमा कमलको बुट्टाले सिंगारिएकोछ। बस सत्तलको पूर्वमा बारी, पश्चिममा सत्तलसंग जोडिएको, उत्तरमा चोक र दक्षिणमा बारी पर्दछ। यस सत्तलमा हाल जयबागेश्वरीको कार्यालय रहेको छ।

निर्माण मिति — १८ रौं शताब्दी
बनाउने व्यक्ति —
जीर्णोद्धार मिति
वर्तमान भौतिक अवस्था — ठीकै

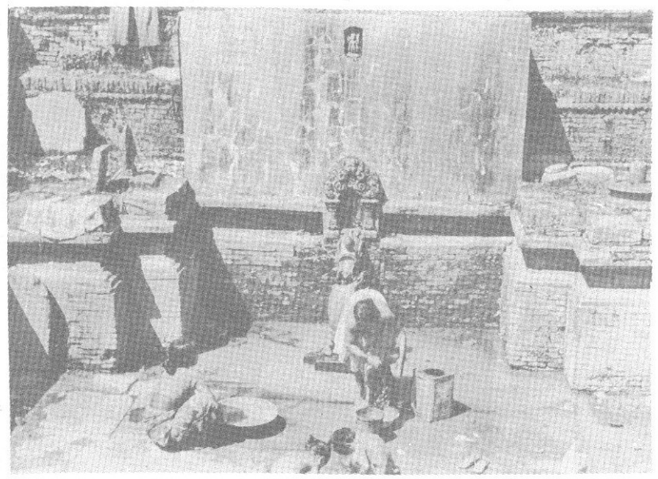
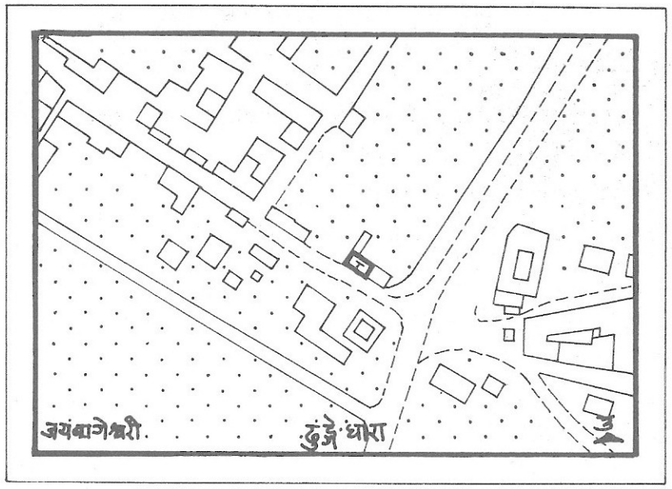
ढुंगेधारा (५) / व. नं. ८

ढुंगेधाराको मुहान ठीकै देखिए तापनि निकासको प्रबन्ध हाल बिग्रिसकेको हुनाले फोहर पानी धारामुनि जमिने गर्दछ। धाराको वरिपरि विभिन्न देवी देवताको मूर्तिहरू प्रतिस्थापना गरी धारालाई पवित्र तुल्याएको देखिन्छ। दक्षिणतर्फ फर्केको यस ढुंगेधाराको पूर्वमा घर, पश्चिममापनि घर तथा खाली ठाउँ, उत्तरमा देवताको मन्दिर र दक्षिणमा सडक पर्दछ। हाल यस धारामा पानीको ट्यांकी जडान गरी पानी निकालिएको छ।

निर्माण मिति — ने. सं. ५०८
बनाउने व्यक्ति — जयस्थिति मल्ल
जीर्णोद्धार मिति— वि. सं. १९६९ कार्तिक
वि. सं. २०२९ श्रावण
वर्तमान भौतिक अवस्था — नराम्रो
