काठमाडौं नगर क्षेत्रको

इन्भेन्ट्री

पाटी, शत्तल, ढुङ्गे धारा, पोखरी, तथा चउरको

काठमाडौं उपत्यका नगर विकास योजना टोली

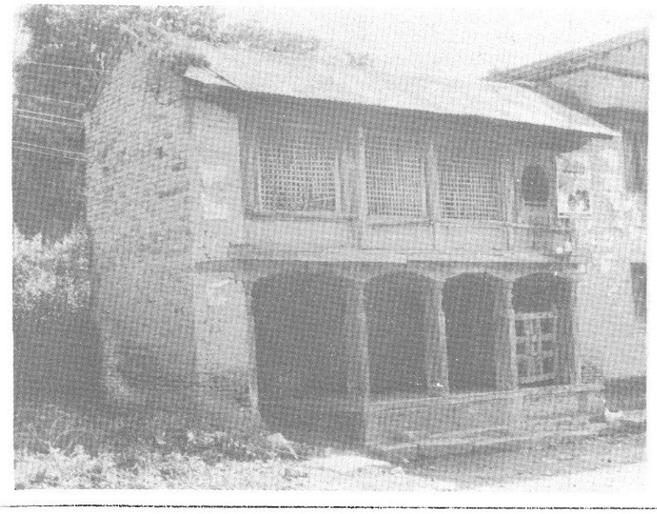
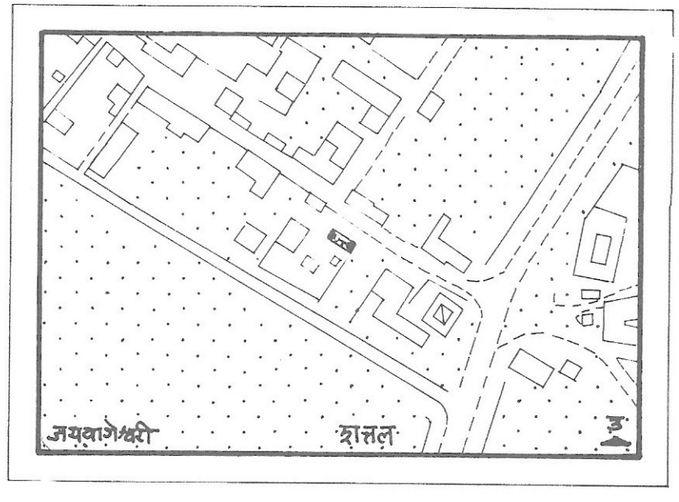
सत्तल (६) / व. नं. ८

चार कवल, दुई तले जस्ताको छाना हाली निर्माण गरिएको यो सत्तल उत्तर मोहडाको छ। ऊयाल तथा थामहरूमा कमलको बुट्टाहरू कुँदिएको हुनाले सत्तलको शोभा बढेको छ। यस सत्तलको पूर्वमा खाली ठाउँ तथा सत्ताल, पश्चिममा घर, उत्तरमा बाटो र दक्षिणमा शिवालय पर्दछ। यस सत्तलको आवासीय प्रयोग भएको छ।

निर्माण मिति — १८ औं शताब्दी
बनाउने व्यक्ति —
जीर्णोद्धार मिति— वि. सं. २०२३ पौष
वर्तमान भौतिक अवस्था — ठीकै

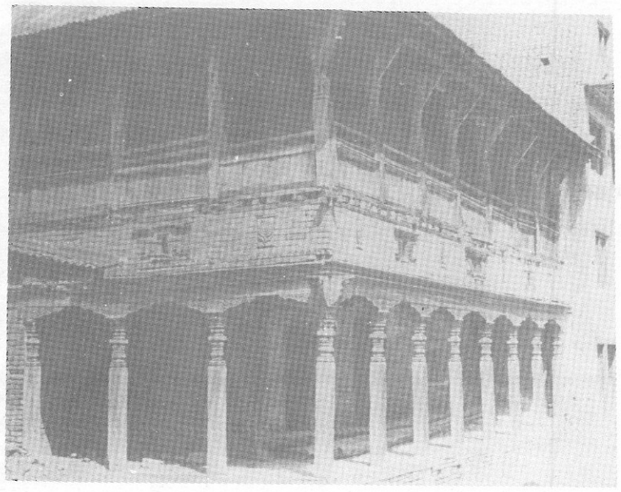
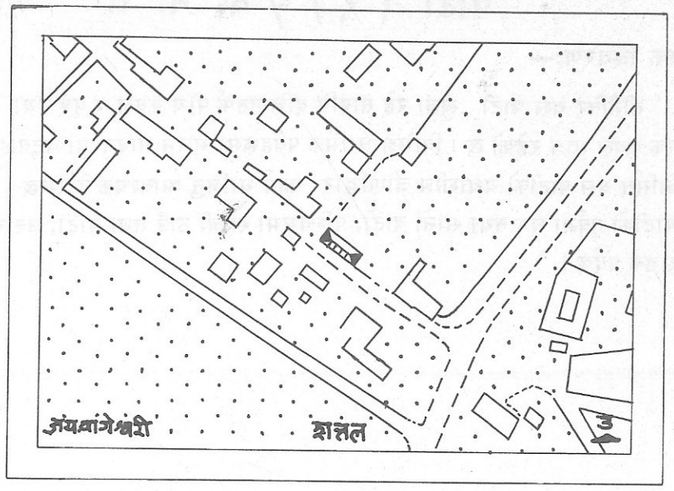
सत्तल (७) / व. नं. ८

पश्चिम-दक्षिण दुवैतिर मोहडा खुलेको यो सत्तल दुई नाले, दुई तलाको छ। सत्तलको पश्चिमतर्फ तीन कवल र दक्षिणतर्फ सात कवल रहेको छ। यस सत्तलको पूर्वमा घर, पश्चिममा खाली ठाउँ तथा घर, उत्तरमा बारी र दक्षिणमा बाटो पर्दछ। जयबागेश्वरीको पूजा हुँदा स्थानीय धर्मावलम्बीहरू यस सत्तलमा भजन गाउने गर्छन्।

निर्माण मिति — १७ रौं शताब्दी
बनाउने व्यक्ति —
जीर्णोद्धार मिति—
वर्तमान भौतिक अवस्था — राम्रो

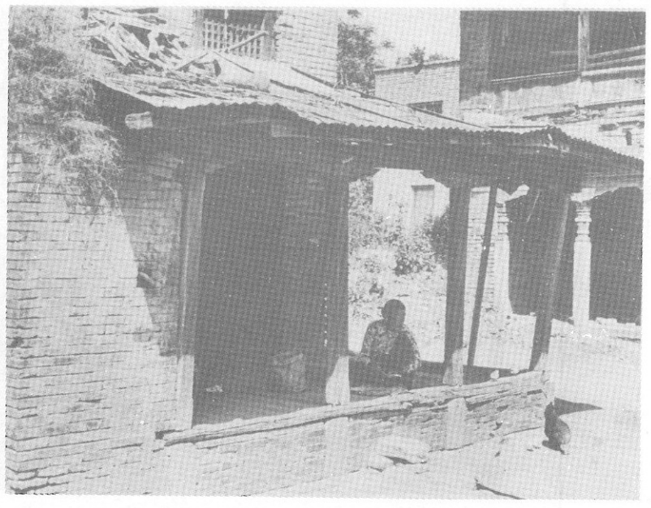
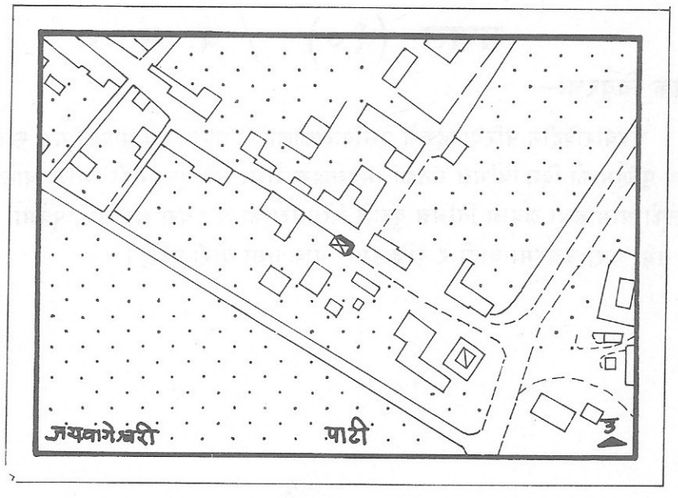
पाटी (८) / व. नं. ८

हाल यस सार्वजनिक पाटी बिग्रिएको हुनाले स्थानीय जनताकालागि यसको कुनै उपादेयता छैन। तीन कवल दक्षिण मोहडाको यस पाटीको पूर्वमा बाटो तथा घर, पश्चिममा घर उत्तरमापनि घर र दक्षिणमा बाटो पर्दछ।

निर्माण मिति — २० सौं शताब्दी
बनाउने व्यक्ति — देवबहादुर, भक्तबहादुर आदि
जीर्णोद्धार मिति—
वर्तमान भौतिक अवस्था — नराम्रो

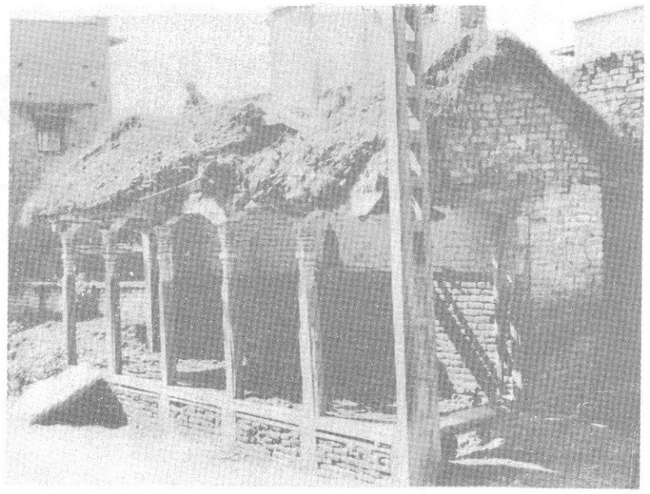
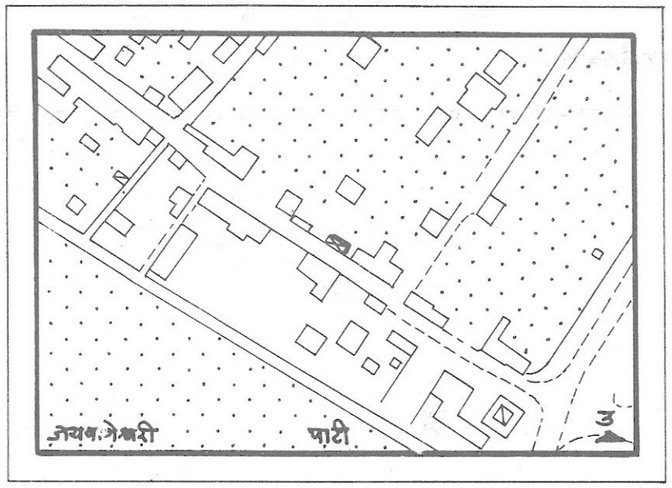
पाटी (९) / व. नं. ८

तीनैतिर यस पाटी खुला रहे तापनि दक्षिणतर्फ पाँच कवल र पूर्व तथा पश्चिमतर्फ केवल एक एक कवल मात्र रहेको छ। विभिन्न धार्मिक पर्वहरूमा भजन गाउन वा बटुवाहरूकालागि विश्राम गर्न निर्मित यस पाटीको यथाशीघ्र जीर्णोद्धार कार्य थालिनु आवश्यक देखिन्छ। दक्षिण मोहडाको यस पाटीको पूर्वमा घर तथा सानो बाटो, पश्चिममा खाली ठाउँ तथा पाटी, उत्तरमा घर र दक्षिण-मा सडक पर्दछ।

निर्माण मिति — ने. सं. ९०१ वैशाख
बनाउने व्यक्ति —
जीर्णोद्धार मिति—
वर्तमान भौतिक अवस्था — नराम्रो

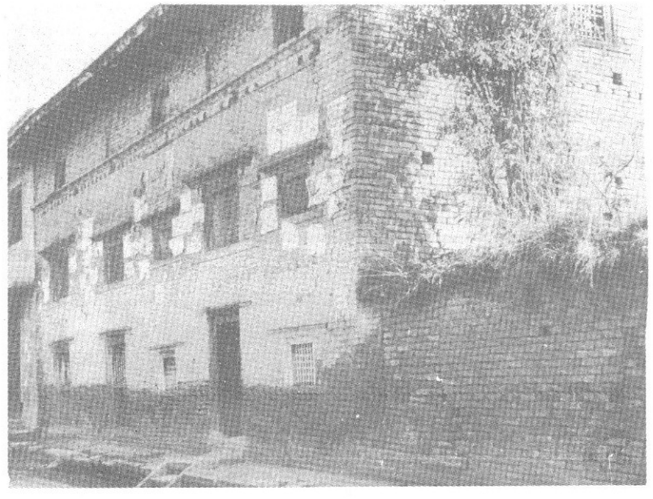
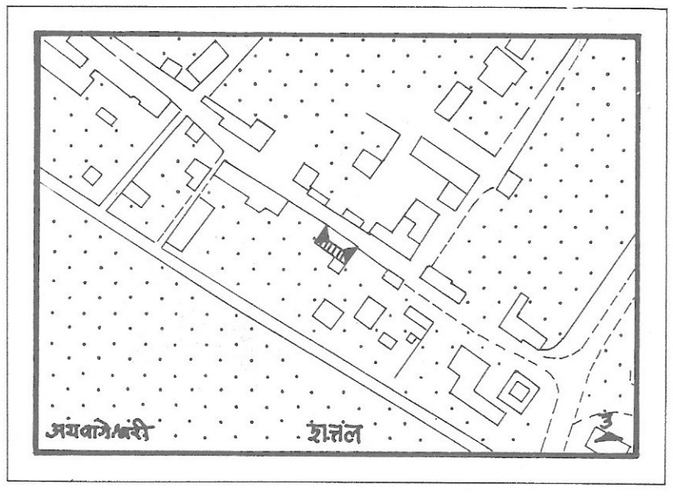
सत्तल (१०) / व. नं. ८

घरबारविहीन परिवारहरूले बसोबासकोलागि प्रयोग गर्दैआएको यस सत्तलमा प्रत्येक वर्ष वैशाख पूर्णिमाको दिन विभिन्न मठका महन्तहरू भेला भई पूजा गरी भोज खाने चलन रहेको छ। सत्तलको थाम तथा ऊयाल विभिन्न बुट्टाले सिंगारिएको छ। यस सत्तलको पूर्वमा बारी, पश्चिममा बारी तथा घर, उत्तरमा बाटो र दक्षिणमा चोक तथा बारी पर्दछ।

निर्माण मिति — १९ सौं शताब्दी
बनाउने व्यक्ति —
जीर्णोद्धार मिति—
वर्तमान भौतिक अवस्था — राम्रो

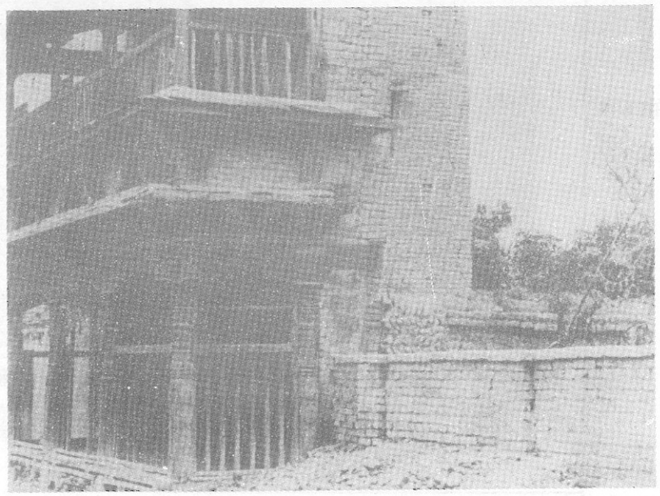
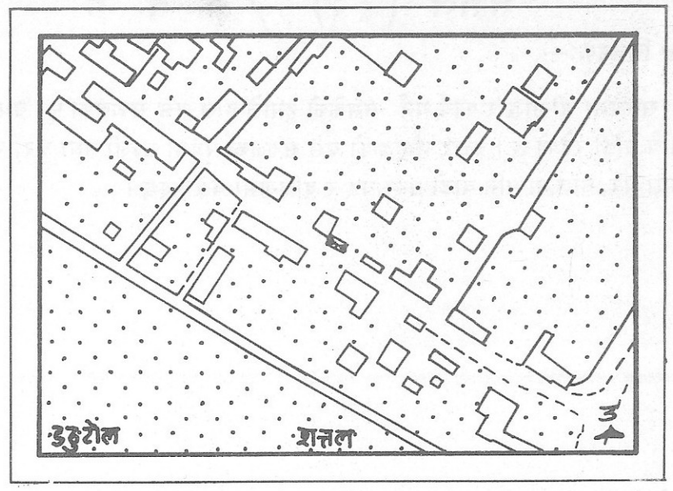
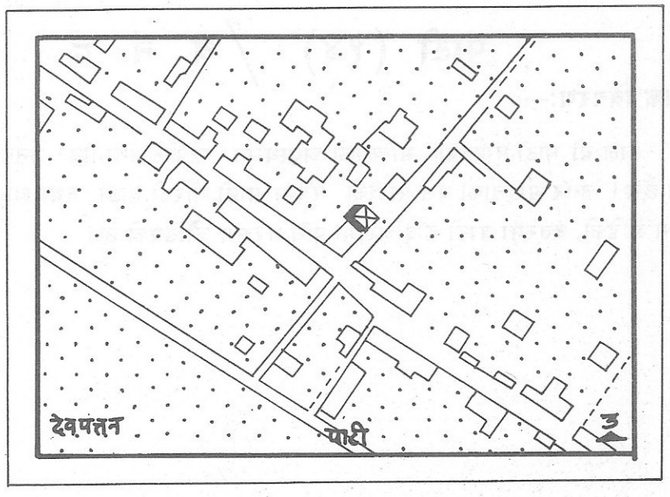
सत्तल (११) / व. नं. ८

"लङ्का पाटी" नामक यस सत्तालको दक्षिणतर्फ तीन कवल र पूर्व र पश्चिमतर्फ एक एक कवल रहेको छ। जस्ताको छाना भएको यस सत्तालमा थकित बटुवाहरू विश्राम गर्ने गर्छन्। यस सत्तालको पूर्वमा खाली ठाउँ तथा भत्केको पाटी, पश्चिममा घर, उत्तरमा बारी र दक्षिणमा बाटो पर्दछ। शत्तालको माथिल्लो तलामा बार्दली निकालिएको र थामहरूमा मनुष्य, बाघ तथा अन्य बुट्टाहरू कुँदिएको छ।

निर्माण मिति — १६ रौं शताब्दी
बनाउने व्यक्ति —
जीर्णोद्धार मिति—
वर्तमान भौतिक अवस्था — ठीकै

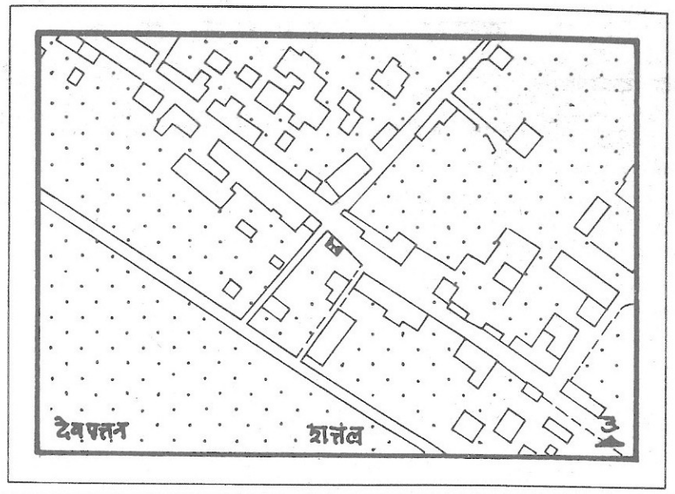
पाटी (१२) / व. नं. ८

स्थानीय बासिन्दाको भनाइ अनुसार वि. सं. १९९० सालको महा-भूकम्पमा भत्केको यस पाटीको हालसम्मपनि जीर्णोद्धार कार्य नगरिएको हुनाले उत्तारपट्टि केवल गारोको भाग मात्र बाँकी छ। दक्षिण मोहडाको यस पाटीको पूर्वमा कच्ची बाटो तथा गणेशको सानो मन्दिर, पश्चिममा घर, उत्तारमा पनि घर र दक्षिणमा कच्ची बाटो तथा पाटी पर्दछ।

निर्माण मिति — ने. सं. ८६३
बनाउने व्यक्ति — बेखा महर्जन
जीर्णोद्धार मिति—
वर्तमान भौतिक अवस्था — नराम्रो

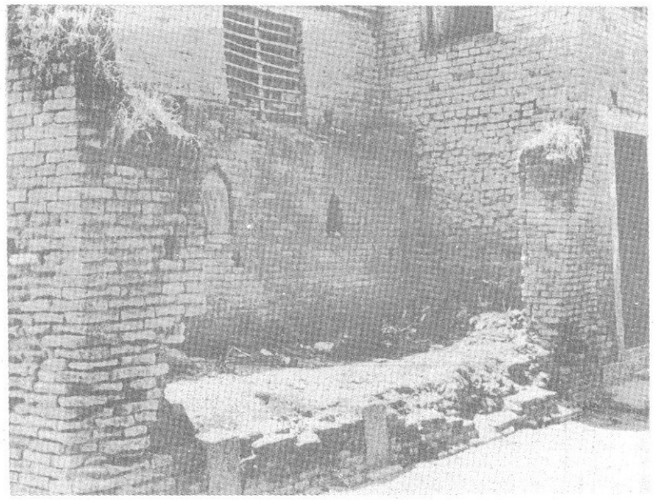
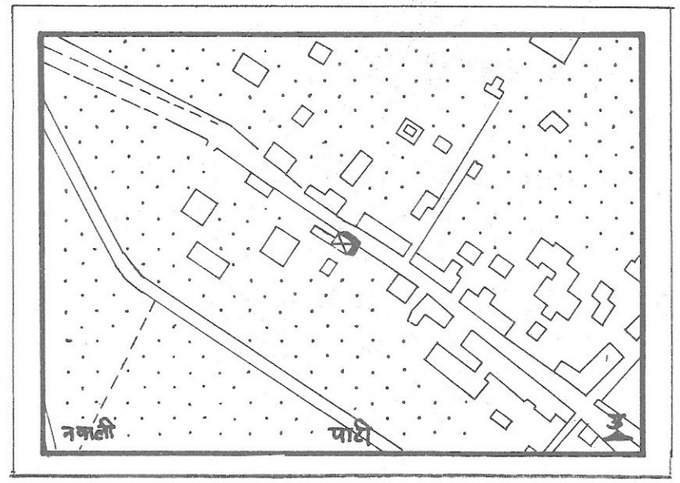
पाटी (१४) /व. नं. ८

हाल यो पाटी पूर्णतया भत्किएको अवस्थामा रहेकोले स्थानीय जनतालाई यसको कुनै महत्व छैन। उत्तर मोहडाको यस पाटीको पूर्वमा सानो गोरेटो बाटो तथा खाली ठाउँ, पश्चिममा घरसंग जोडेको, उत्तरमा बाटो र दक्षिणमा पनि घरसंग जोडिएको छ।

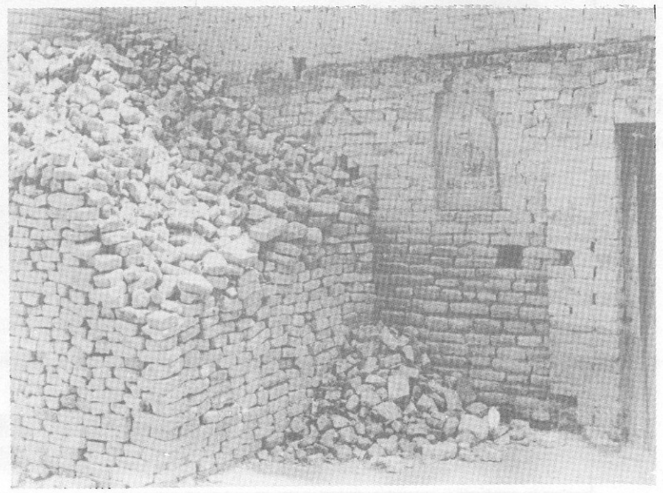
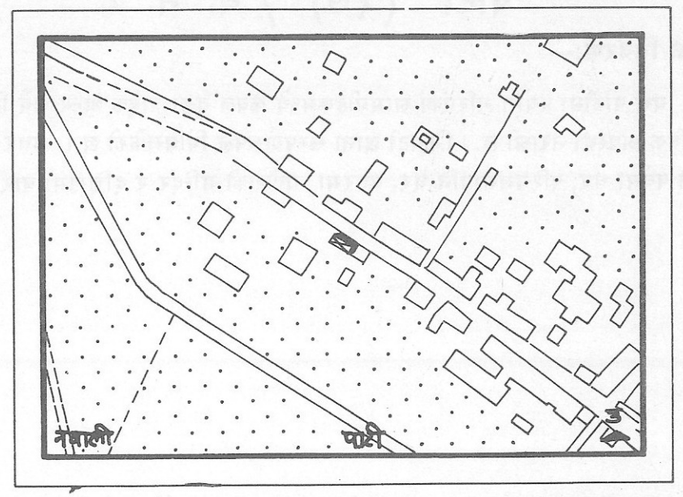
पाटी (१५) / व. नं. ८

समयमा मर्मत सम्भार कार्य हुन नसक्दा हाल यस पाटीको गारोको बाँकी अंशले मात्र पाटीको परिचय दिइराखेको देखिन्छ। भत्किसकेको हुनाले कवल नखुलेको यस पाटीको पूर्वमा घर, पश्चिममा खाली ठाउँ, उत्तरमा कच्ची बाटो र दक्षिणमा घरसंग जोडिएको छ।

निर्माण मिति —
बनाउने व्यक्ति — हाकु सिंह समेत ५ जना
जीर्णोद्धार मिति— ने. सं. ९६४ वैशाख
वर्तमान भौतिक अवस्था — राम्रो

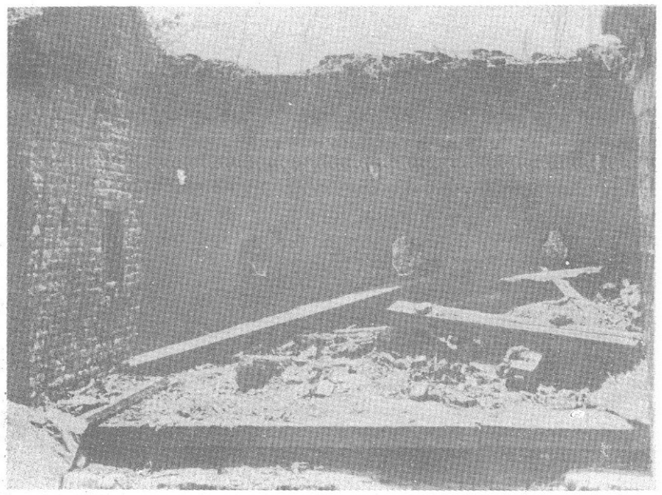
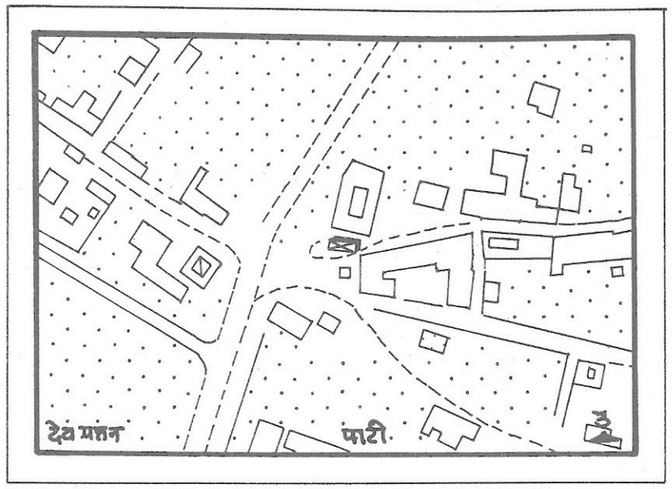
पाटी (१७) / व. नं. ८

यस पाटीमा प्रयोग गरिएका सामग्रीहरूमध्ये केवल ढुङ्गा बाहेक अन्य सबै निर्माण सामग्री-को भौतिक अवस्था नराम्रो छ । झिंगटी छाना सम्पूर्णरूपले बिग्रिसकेको छ । उत्तर मोहडाको यस पाटीको पर्वमा घर, पश्चिममापनि घर, उत्तरमा गणेशको मन्दिर र दक्षिणमा बारी पर्दछ ।

निर्माण मिति — २० सौं शताब्दी
बनाउने व्यक्ति —
जीर्णोद्धार मिति—
वर्तमान भौतिक अवस्था — नराम्रो

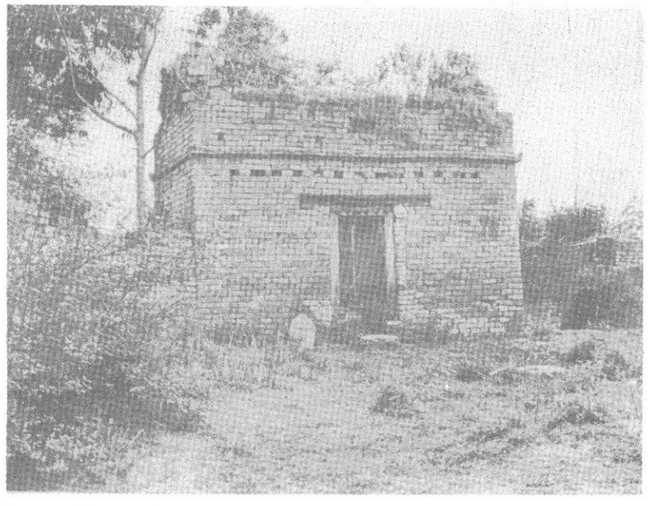
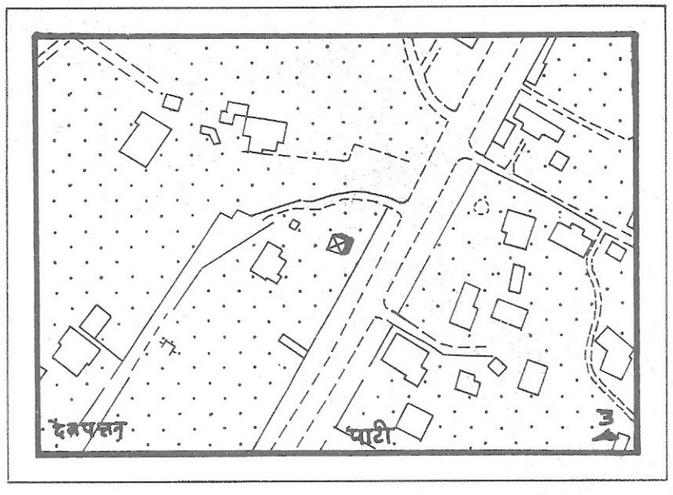
पाटी (१८) / व. नं. ८

प्राचीन शैलीमा निर्मित यस पाटी हाल भत्किसकेको हुनाले स्थानीय जनता यस पाटीबाट लाभान्वित हुन पाएका छैनन् । पश्चिम मोहडाको यस पाटीको पूर्वमा खाली ठाउँ तथा मूल सडक, पश्चिममा खाली ठाउँ तथा शिवजीको मूर्ति, उत्तरमा खाली ठाउँ तथा पर्खाल र दक्षिणमा पर्खाल पर्दछ ।

निर्माण मिति — ने. सं. ८७४
बनाउने व्यक्ति —
जीर्णोद्धार मिति—
वर्तमान भौतिक अवस्था — नराम्रो

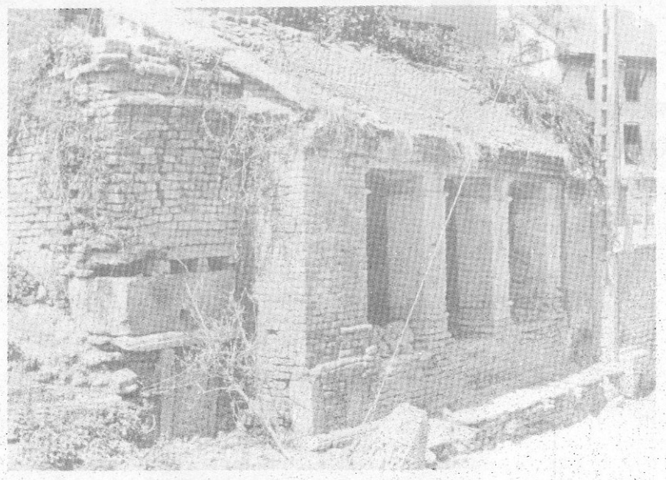
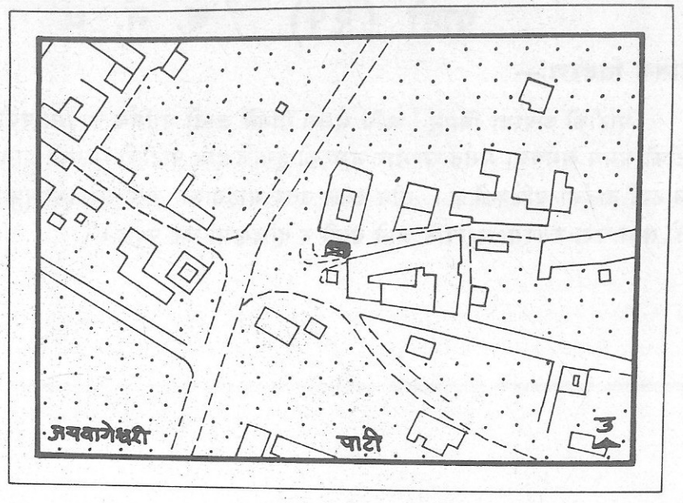
पाटी (१९) / व. नं. ८

झिंगटी छाना हाली प्राचीन शैली प्रदर्शन गर्ने किसिमले निर्मित यस पाटीको झिंगटी छाना ठाउँ ठाउँमा टुटफुट भएकोले यथाशीघ्र मर्मत गर्नु पर्ने देखिन्छ। धार्मिक कार्यमा प्रयोग गर्दैआएको यस पाटीको पूर्वमा खाली ठाउँ तथा घरको ढोका, पश्चिममा पाटी, उत्तरमा बारी तथा घर र दक्षिणमा बाटो पर्दछ।

निर्माण मिति — ने. सं. ९११
बनाउने व्यक्ति —
जीर्णोद्धार मिति—
वर्तमान भौतिक अवस्था — नराम्रो

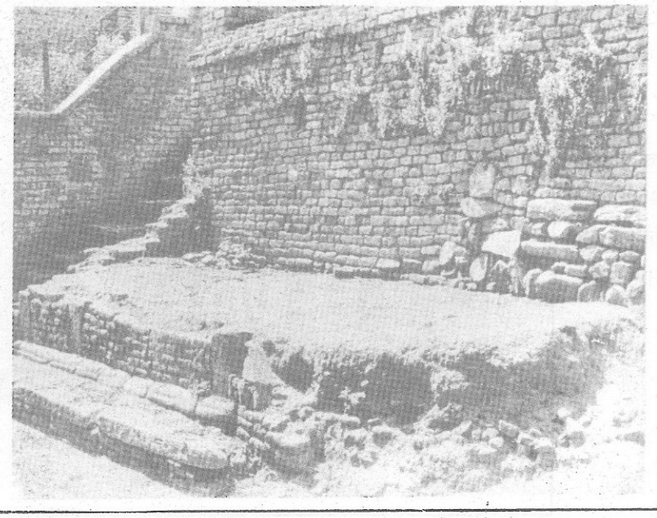
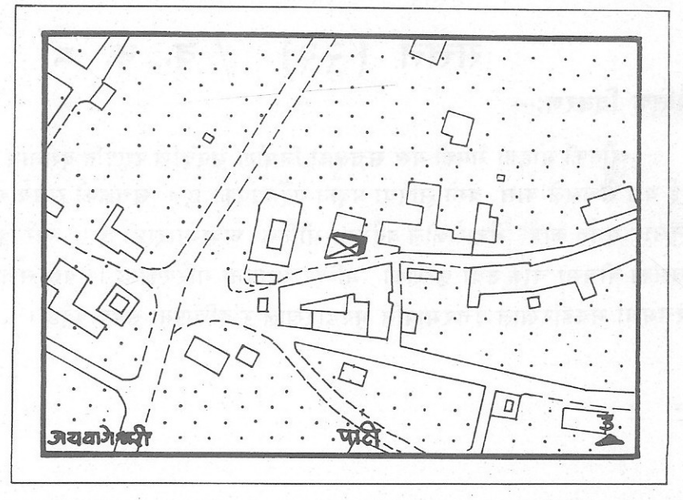
पाटी (२०) / व. नं. ८

संरक्षणको अभावमा हाल यस पाटी सम्पूर्ण रूपले भत्किसकेको र केवल अवशेषको रूपमा पाटीको जग बाँकी रहेको छ। यस पाटीको पूर्वमा खाली ठाउँ तथा बाटो, पश्चिममा निजी घर जाने बाटो तथा बगैंचा, उत्तरमा पर्खाल तथा बारी र दक्षिणमा बाटो पर्दछ।

निर्माण मिति — १८ औं शताब्दी
बनाउने व्यक्ति —
जीर्णोद्धार मिति—
वर्तमान भौतिक अवस्था — नराम्रो

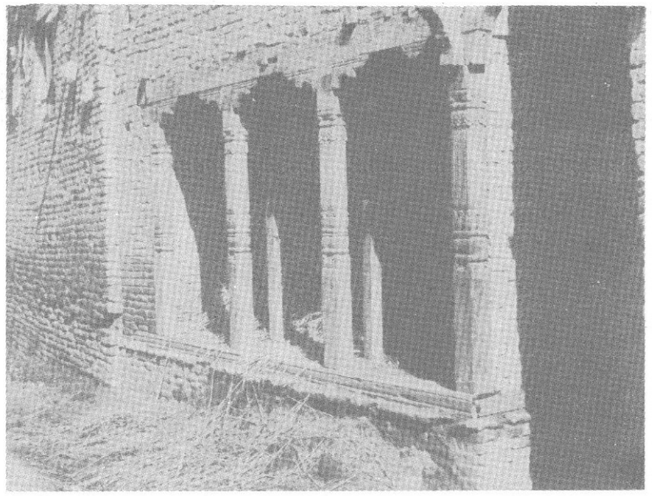
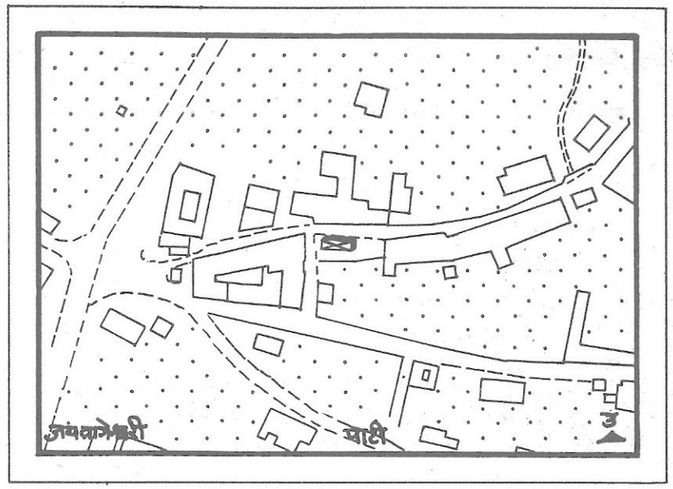
पाटी (२१) / व. नं. ८

पाटीको अवस्था बिग्रनु अघि भजन गाउने जस्तो धार्मिक कार्यमा प्रयोग गर्दैआएको यस पाटीको समय समयमा मर्मत सम्भार नभएको हुनाले हाल पाटीको झिंगटी छाना बिग्रिएको र गारो पनि ठाउँ ठाउँमा चर्किएको छ। तीन कवल उत्तर मोहडाको यस पाटीको पूर्वमा घर, पश्चिममा बाटो तथा घर, उत्तरमा पशुपति जाने बाटो र दक्षिणमा घर पर्दछ।

निर्माण मिति — १९ सौं शताब्दी
बनाउने व्यक्ति — सर्तासिंह, जयबागेश्वरी
जीर्णोद्धार मिति —
वर्तमान भौतिक अवस्था — नराम्रो

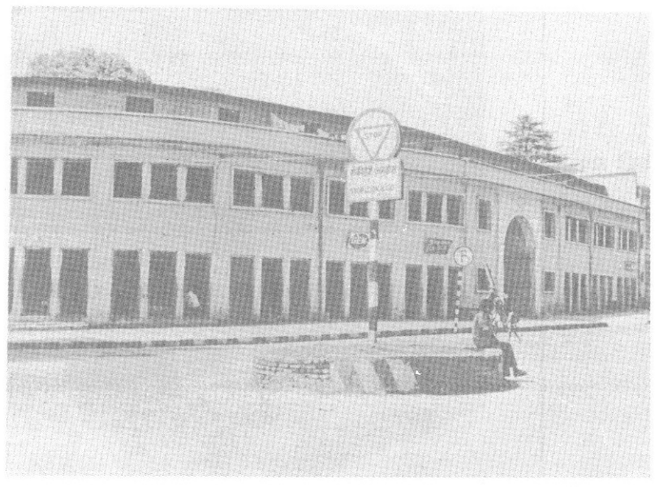
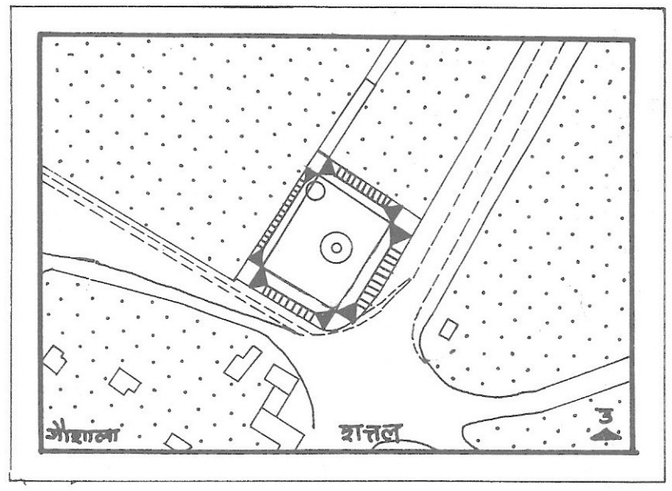
सत्तल (२२) / व. नं. ८

चौतर्फी मोहडा भएको यस सत्तलको निर्माण भएदेखि पशुपति दर्शनार्थ आउने भक्तजनहरूलाई यस सत्तलले बास बस्ने सुविधा प्रदान गर्दैआएको छ। सत्तलको समय समयमा आवश्यकता अनुसार मर्मत कार्य भैराखेकोले वर्तमान भौतिक अवस्था राम्रो छ। चारै दिशामा फैलिएको यस सत्तलको बीचमा चोक तथा कृष्णको मन्दिर स्थापना गरिएको छ। यस सत्तलको पूर्वमा चक्रपथ, पश्चिममा भण्डारखाल उत्तरमापनि भण्डारखाल र दक्षिणमा सडक पर्दछ।

निर्माण मिति — वि. सं. १९९८
बनाउने व्यक्ति — जुद्धशम्शेर
जीर्णोद्धार मिति—
वर्तमान भौतिक अवस्था — राम्रो

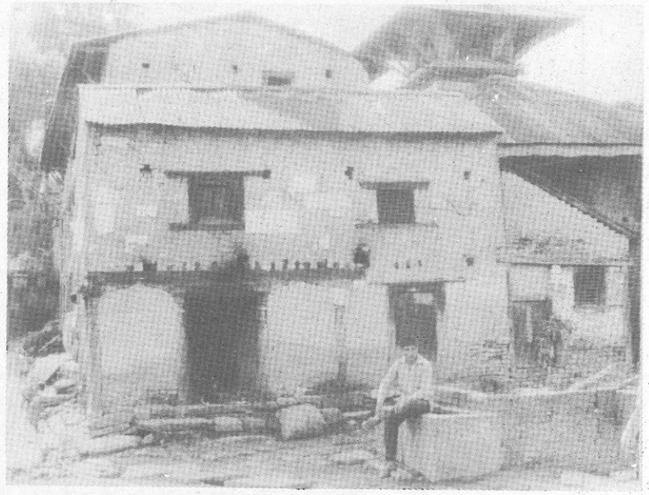
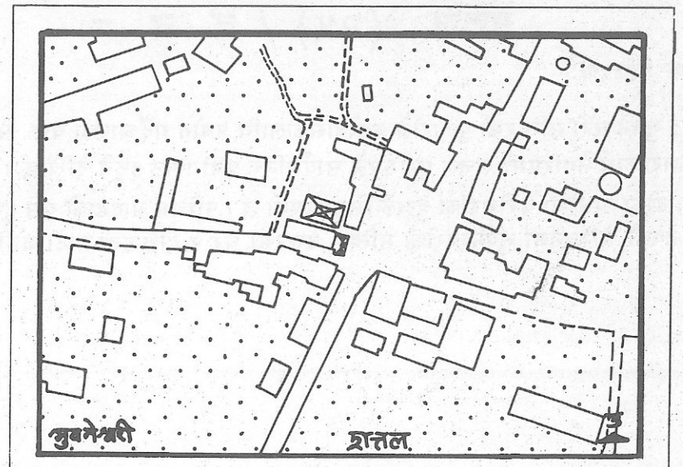
सत्तल (२३) / व. नं. ८

पूर्व मोहडाको यो सत्तल जस्ताको छाना हाली बनाइएको छ। यस सत्तलको मुख्य मोहडा पूर्वतर्फ चार कवल र दक्षिणतर्फ एक कवल रहेको छ। दुई तले यस सत्तलको ऊयाल, ढोका आदिमा साधारण काष्ठ बुट्टाहरू कुँदिएको छ। आवासीय प्रयोग भैरहेको यस सत्तलको पूर्वमा बाटो, पश्चिममा घर, उत्तरमा पाटी र दक्षिणमा जयबागेश्वरी जाने बाटो पर्दछ।

निर्माण मिति — १८ औं शताब्दी
बनाउने व्यक्ति — वेतबहादुर सहित ८ जना जोरपाटी
जीर्णोद्धार मिति—
वर्तमान भौतिक अवस्था — ठीकै

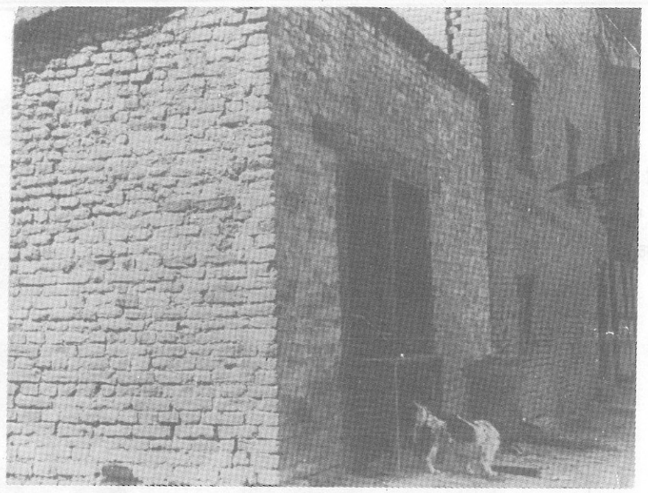
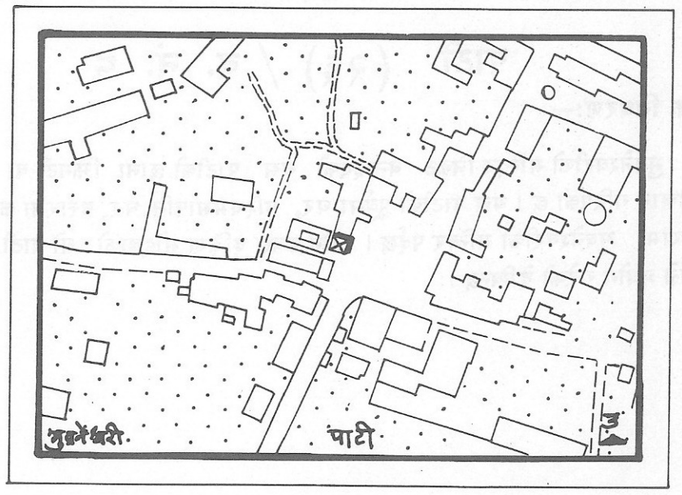
पाटी (२४) / व. नं. ८

हाल आवासीय प्रयोग भैरहेको यो पाटी केही वर्ष अघि मात्र निर्माण गरिएको भए तापनि छानाबाट पानी चुहिने गर्दछ। दुई कवल पूर्व मोहडाको यस पाटीको पूर्वमा बाटो, पश्चिममा भुवनेश्वरी देवल, उत्तरमा सत्तल र दक्षिणमा मन्दिर पर्ने बाटो पर्दछ।

निर्माण मिति — वि. सं. २०२५
बनाउने व्यक्ति — पञ्चनारायण मानन्धर, भुवनेश्वरी
जीर्णोद्धार मिति—
वर्तमान भौतिक अवस्था — ठीकै

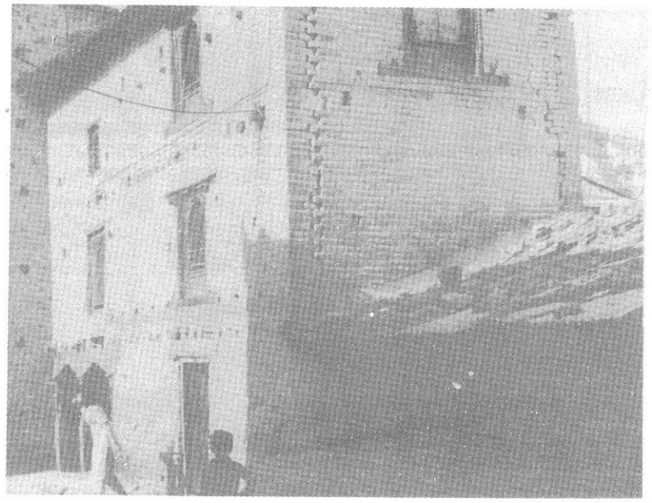
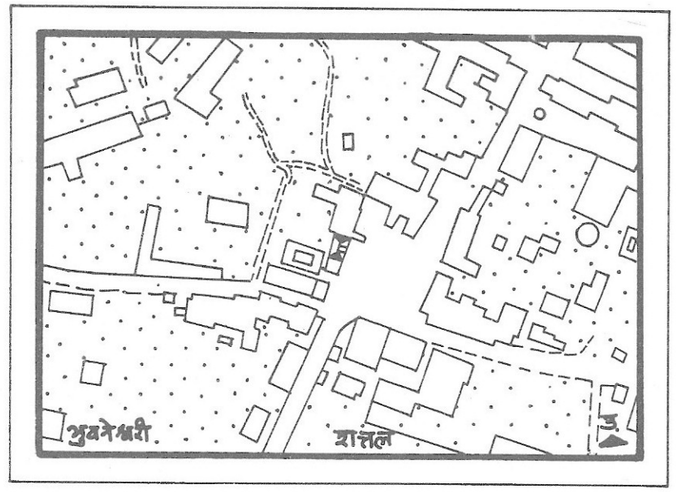
सत्तल (२५) / व. नं. ८

भुवनेश्वरी मन्दिरको पुजारीले बसोवासकोलागि प्रयोग गर्दैआएको यस सत्तलको यथाशीघ्र जीर्णोद्धार कार्य नगरिएमा सत्तल पूर्णरूपले सार्वजनिक प्रयोगबाट हट्ने देखिन्छ । सत्तलको थाम, ऊयाल, ढोका आदिमा थरीथरीका बुट्टाले सिंगारिएको छ । पश्चिम मोहडाको यस दुई कवले सत्तलको पूर्वमा डबली, पश्चिममा भुवनेश्वरीको मन्दिर, उत्तरमा घर र दक्षिणमा पाटी जोडिएको छ ।

निर्माण मिति — १८ औं शताब्दी
बनाउने व्यक्ति —
जीर्णोद्धार मिति—
वर्तमान भौतिक अवस्था - नराम्रो

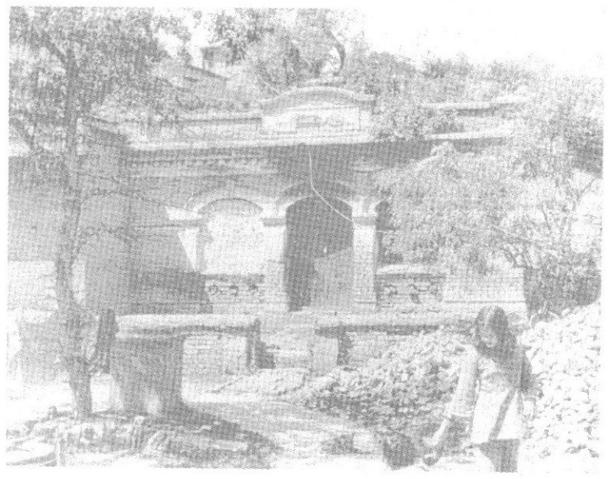
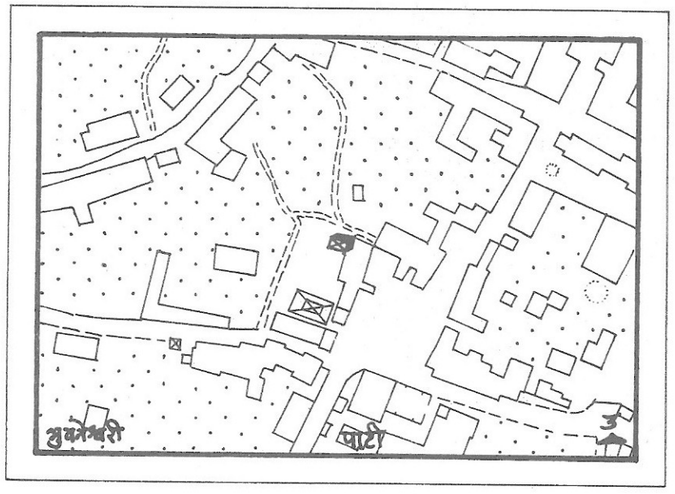
पाटी (२६) / व. नं. ८

भुवनेश्वरीको मन्दिर निकट बनाइएको यस पाटीको छाना झिंगटी वा टायल नभै बज्र-द्वारा ढलान गरिएको छ । यस पाटीको पूर्वमा घर, पश्चिममापनि घर, उत्तरमा कच्ची गोरेटो बाटो र दक्षिणमा भुवनेश्वरीको मन्दिर पर्दछ । तीन कवल दक्षिण मोहडाको यो पाटी सोही मन्दिरका पुजारीले प्रयोग गरेको देखिन्छ ।

निर्माण मिति — २० सौं शताब्दी
बनाउने व्यक्ति — सीता महारानी, नक्साल
जीर्णोद्धार मिति—
वर्तमान भौतिक अवस्था — ठीकै

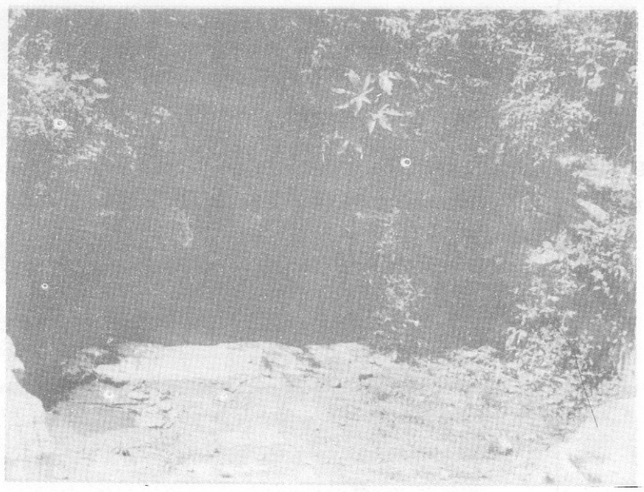
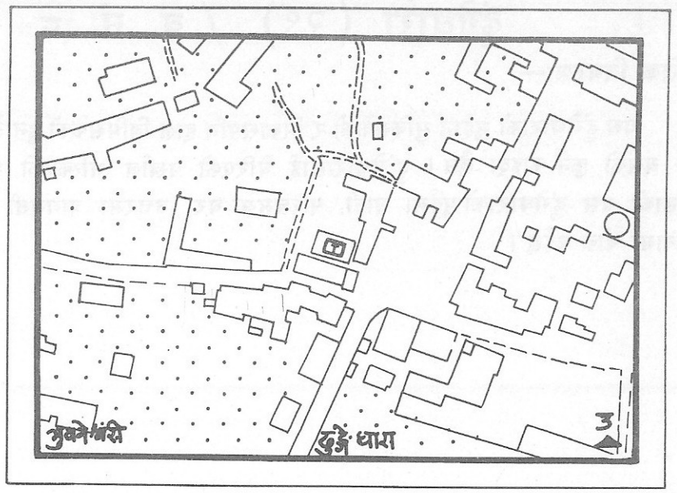
ढुंगेधारा (२७) / व. नं. ८

संरक्षणको अभावमा स्थानीय वासिन्दालाई लुगा धुन, नुहाउन आदि कार्यमा सधाउ पुऱ्याउदै आइरहेको यस ढुंगेधाराको वरिपरि झारपात उम्रेको र चारैतिर बनाइएको पर्खालपनि हाल भत्किसकेको छ । ढुंगेधाराको मुहान सुकिसकेकोले धाराबाट पानी बग्ने प्रक्रिया बन्द भएको छ । यस पूर्व मोहडाको ढुंगेधाराको पूर्वमा शिवजीको मूर्ति, पश्चिममा पर्खाल, उत्तरमा घर र दक्षिणमा भुवनेश्वरीको मन्दिर पर्दछ ।

निर्माण मिति — १५ औं शताब्दी
बनाउने व्यक्ति —
जीर्णोद्धार मिति—
वर्तमान भौतिक अवस्था — नराम्रो

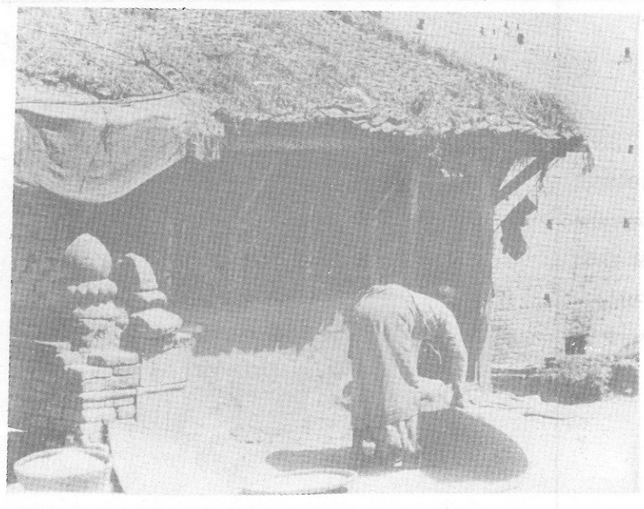
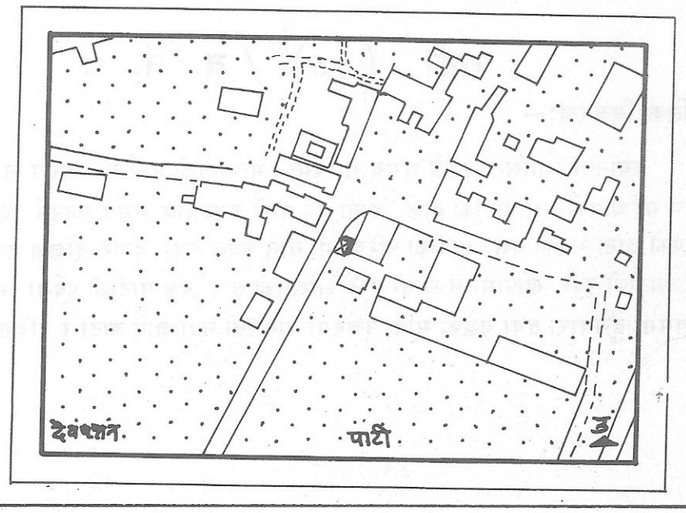
पाटी (२८) / व. नं. ८

झिंगटी छाना हाली प्राचीन शैलीमा निर्माण गरिएको यस पाटीको वर्तमान भौतिक अवस्थाले यथाशीघ्र जीर्णोद्धार कार्य थालनी गर्नुपर्ने संकेत गरेको छ । पश्चिम मोहडाको यस पाटीको पूर्वमा घर, पश्चिममा पशुपति जाने बाटो, उत्तरमा घर र दक्षिणमा गोरेटो बाटो पर्दछ । हाल यस सत्तलमा घरबारविहीन एक परिवारले बसोबास गरेको छ ।

निर्माण मिति — वि. सं. १९९३
बनाउने व्यक्ति — जुजुमान महर्जन,देवपत्तन
जीर्णोद्धार मिति —
वर्तमान भौतिक अवस्था — नराम्रो

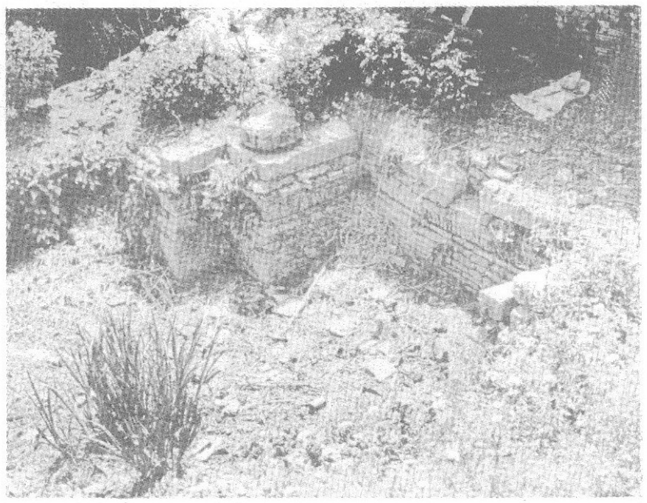
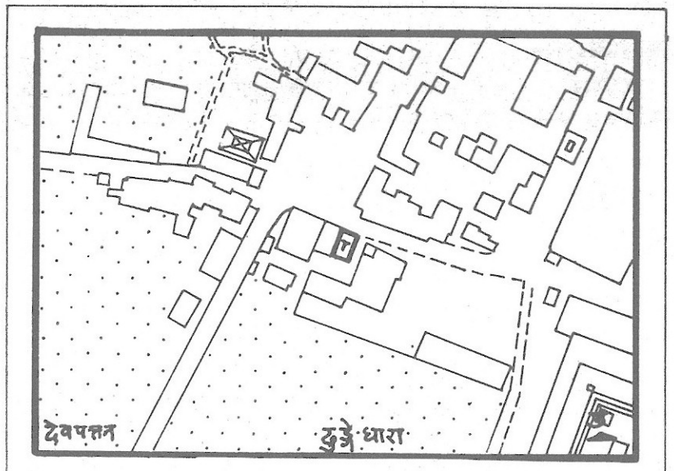
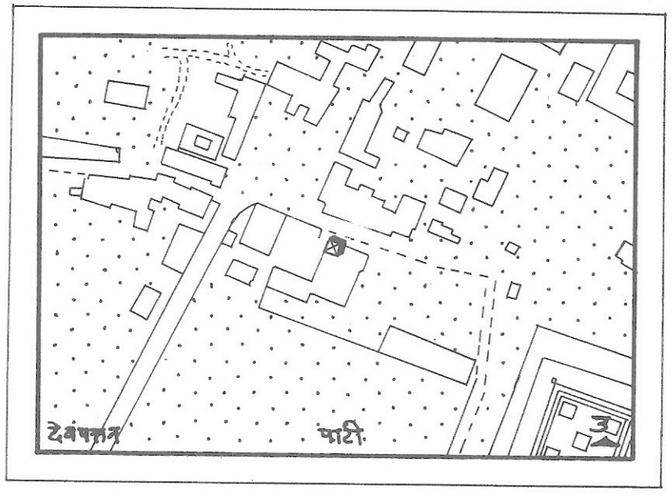
ढुंगेधारा (२९) / व. नं. ८

यस ढुंगेधाराको मुहान सुकिसकेको र निकासपनि हाल बिग्रिसकेको हुनाले स्थानीय जनता-लाई यसको कुनै फाइदा छैन। ढुंगेधारालाई घेरिएको पर्खाल भत्किएको अवस्थामा छ। पूर्व मोहडाको यस ढुंगेधाराको पूर्वमा पाटी, पश्चिममा घर, उत्तरमा बागमती नदी जाने बाटो र दक्षिणमा चोक पर्दछ।

निर्माण मिति — १६ रौं शताब्दी
बनाउने व्यक्ति —
जीर्णोद्धार मिति— वि. सं. १९७१
वर्तमान भौतिक अवस्था — ठीकै

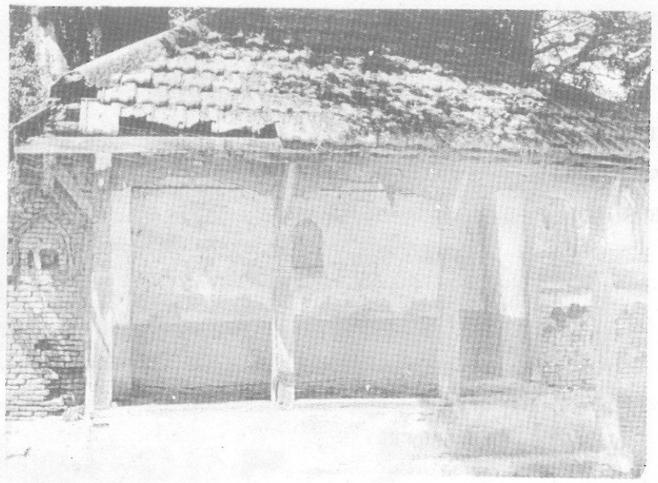
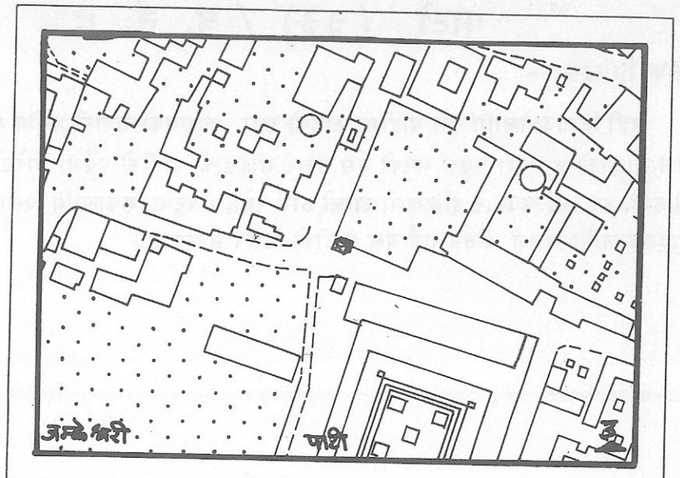
पाटी (३१) / व. नं. ८

टायलको छाना हाली निर्माण गरिएको यस पाटीमा बटुवाहरू विश्राम गर्नुको अतिरिक्त भजन गाउनेपनि गर्छन्। दक्षिण मोहडाको यस तीन कवल पाटीको पूर्वमा पर्खाल, पश्चिममा सडक, उत्तरमा बगैंचा र दक्षिणमा बागमती नदी जाने बाटो पर्दछ। पाटीको थामहरूमा साधारण बुट्टा कुँदिएको छ।

निर्माण मिति — १८ रौं शताब्दी
बनाउने व्यक्ति —
जीर्णोद्धार मिति— वि. सं. २०२८
वर्तमान भौतिक अवस्था — ठीकै

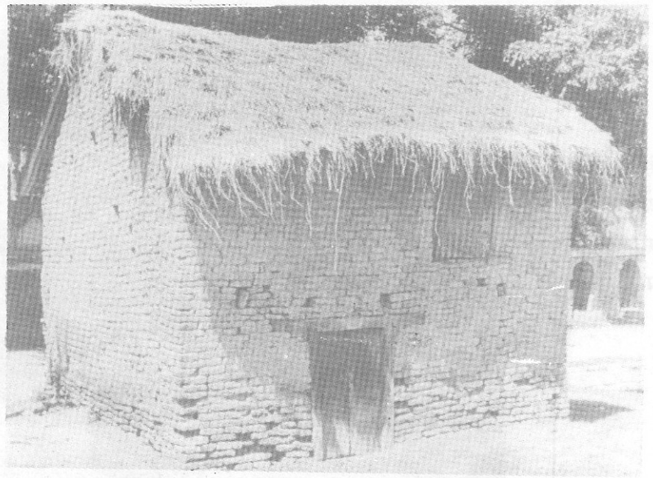
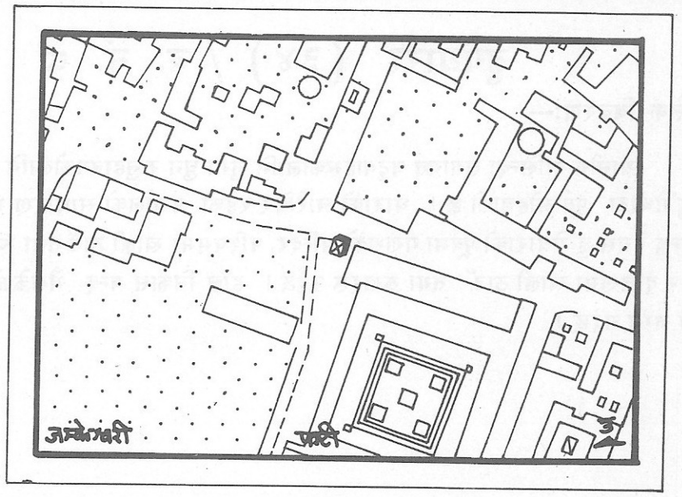
पाटी (३२) / व. नं. ८

घोडेजात्राको पर्वमा देवताहरू राख्न बनाइएको यस पाटीमा अरू बेला बटुवाहरू विश्राम गर्ने गरेको देखिन्छ। पाटीको छाना जस्ता तथा परालको छ। दुई तले दक्षिण मोहडाको यस पाटीको पूर्वमा सत्तलको चोक, पश्चिममा चउर, उत्तरमा बागमती नदी जाने बाटो र दक्षिणमा खाली ठाउँ पर्दछ।

निर्माण मिति — २० सौं शताब्दी
बनाउने व्यक्ति —
जीर्णोद्धार मिति—
वर्तमान भौतिक अवस्था — नराम्रो

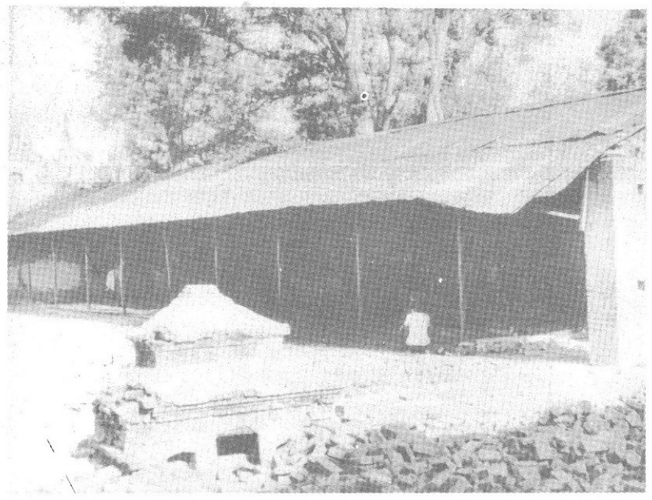
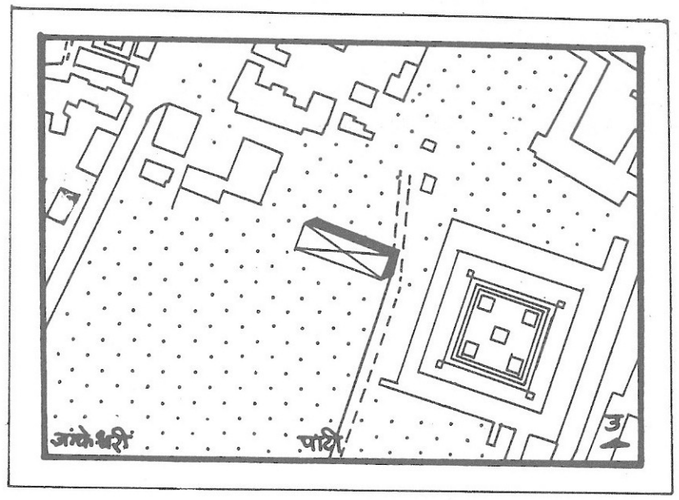
पाटी (३३) / व. नं. ८

बढी टिकाउकोलागि यस पाटीमा काठको सट्टा फलामको सत्तारी प्रयोग गरेको र छानापनि जस्ताले छाइएको छ । दश कथल भएको यस उत्तर मोहडाको पाटीको पूर्वमा गोरेटो बाटो, पश्चिममा खाली ठाउँ, उत्तरमा चउर र दक्षिणमा खाली ठाउँ पर्दछ । बटुवाहरूकालागि विश्राम गर्न वा स्थानीय जनताहरूकालागि भजन कीर्तन गर्न यस पाटीको विशेष महत्व छ ।

निर्माण मिति — २० सौं शताब्दी
बनाउने व्यक्ति — जुद्धशम्शेर
जीर्णोद्धार मिति—
वर्तमान भौतिक अवस्था — राम्रो

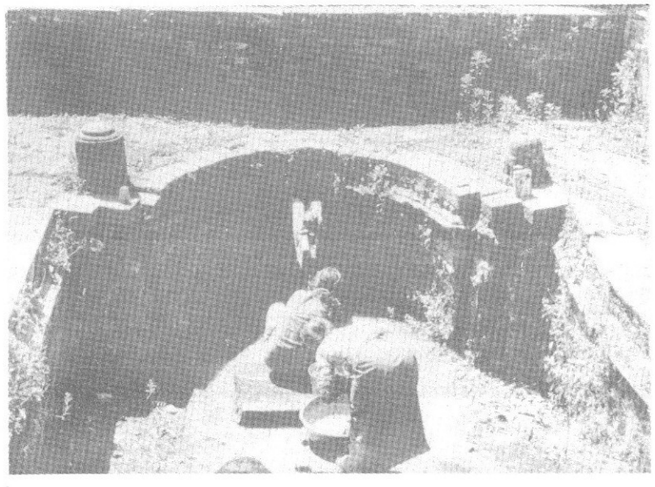
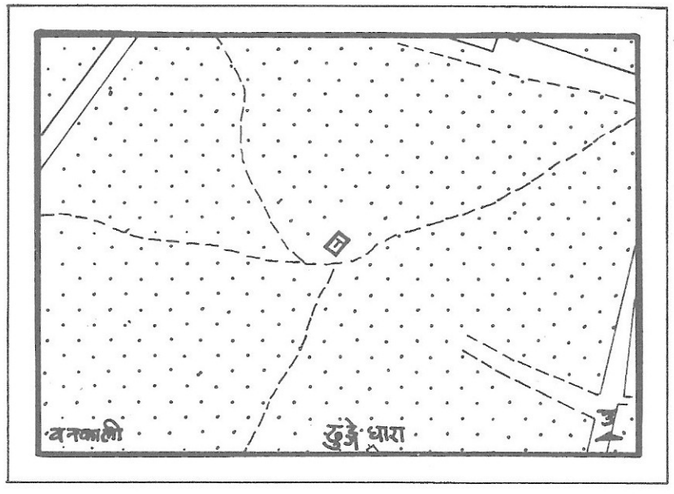
ढुंगेधारा (३४) / व. नं. ८

स्थानीय वासिन्दा लगायत बटुवाहरूकालागि लुगा धुन र नुहाउनकोलागि महत्व रहिआएको यो ढुंगेधारा पूर्व मोहडाको छ । धाराको चारैतिर रहेको पर्खालको साधारण मर्मत कार्य गर्नुपर्ने देखिन्छ । यस ढुंगेधाराको पूर्वमा गणेशको मन्दिर, पश्चिममा खाली ठाउँ तथा रूख, उत्तरमा खाली ठाउँ र दक्षिणमा खाली ठाउँ तथा रूखहरू पर्दछ । हाल निकास बन्द भैसकेको हुनाले धारामुनि पानी जम्ने गर्दछ ।

निर्माण मिति — १८ औं शताब्दी
बनाउने व्यक्ति —
जीर्णोद्धार मिति—
वर्तमान भौतिक अवस्था — ठीकै

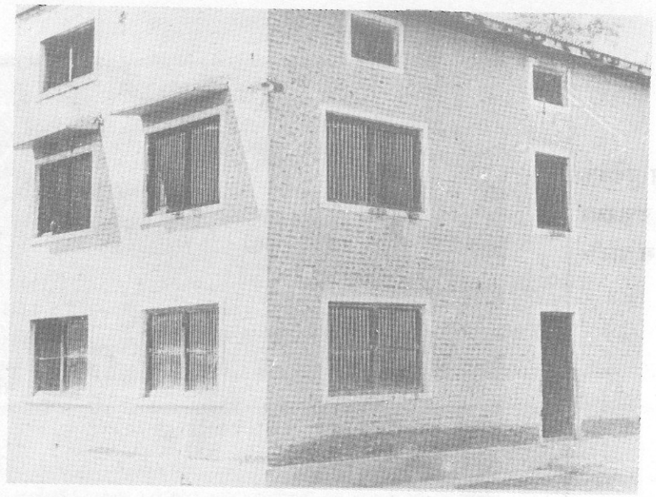
सत्तल (३५) / व. नं. ८

जस्ताको छाना भएको यस सत्तलको समय समयमा मर्मत कार्य भैरहने हुनाले वर्तमान भौतिक अवस्था राम्रो छ । शुरूदेखि धार्मिक कार्यमा प्रयोग गर्दै आएको यो सत्तल तीन तला पूर्व मोहडाको छ । यस सत्तलको पूर्वमा चार शिवालय, तथा पाटी, पश्चिममा कच्ची बाटो तथा धर्मशाला, उत्तरमा पाटी र दक्षिणमा चउर तथा कच्ची बाटो पर्दछ ।

निर्माण मिति — वि. सं. २०१९
बनाउने व्यक्ति — श्री ५ महेन्द्र वीर विक्रम शाहदेव, नारायणहिटी ,राजदरबार
जीर्णोद्धार मिति—
वर्तमान भौतिक अवस्था — राम्रो

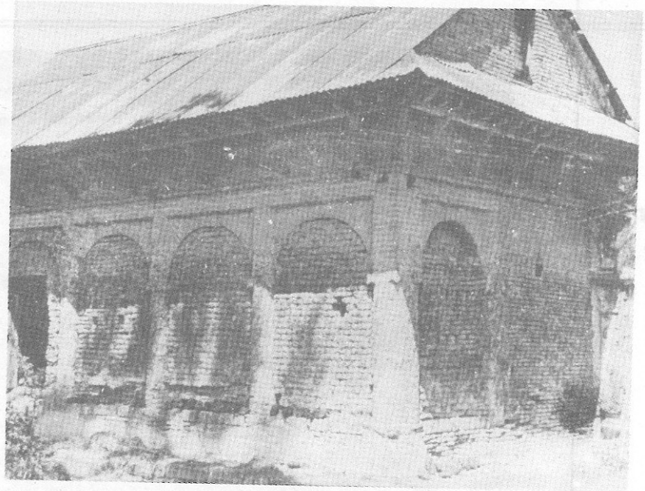
पाटी (३६) / व. नं. ८

पूर्व र पश्चिम दुवैतर्फ मोहडा खुलेको यस पाटीको पूर्व र पश्चिममा ,पाँच पाँच कवल रहेको छ । यस पाटीको पूर्वमा बागमती नदी, पश्चिममा चार शिवालय उत्तरमा बगैंचा र दक्षिणमा पाटी पर्दछ । घाटमा ल्याउने बिरामी राख्न यस पाटीले निकै सघाउ पुऱ्याएको देखिन्छ ।

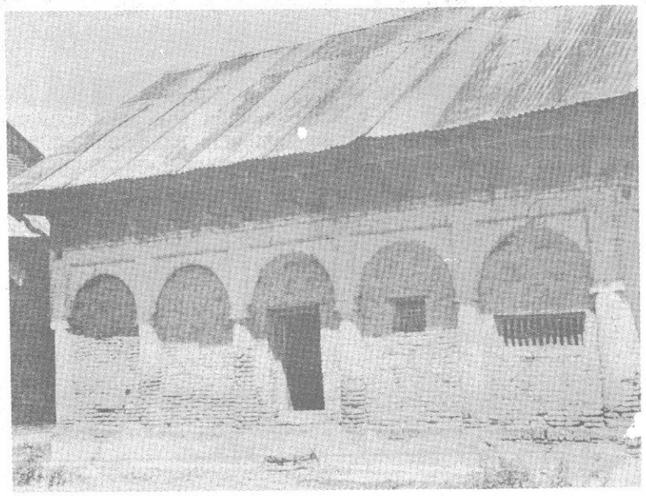
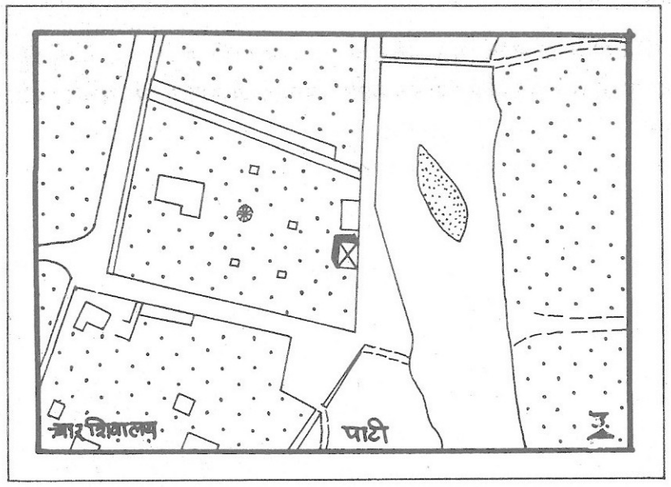
पाटी (३७) / व. नं. ८

साधारण शैलीमा जस्ताको छाना हाली निर्माण गरिएको यस पाटीको पूर्व र पश्चिम दुवैतर्फ समान कवल रहेको छ। यस सत्तालको पूर्वमा बागमती नदी, पश्चिममा चार शिवालय, उत्तरमा पाटी र दक्षिणमा कच्ची बाटो पर्दछ। हाल यस पाटीलाई गोठको रूपमा प्रयोग गरेको छ। यस पाटी-मा जम्मा पाँच कवल छ।

निर्माण मिति — २० सौं शताब्दी
बनाउने व्यक्ति —
जीर्णोद्धार मिति—
वर्तमान भौतिक अवस्था - ठीकै

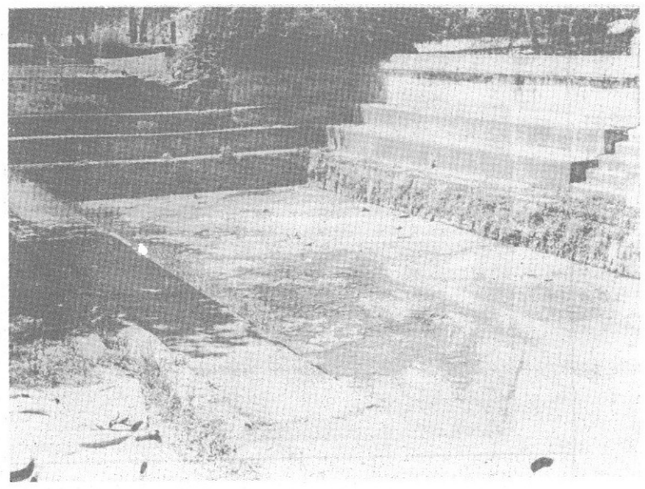
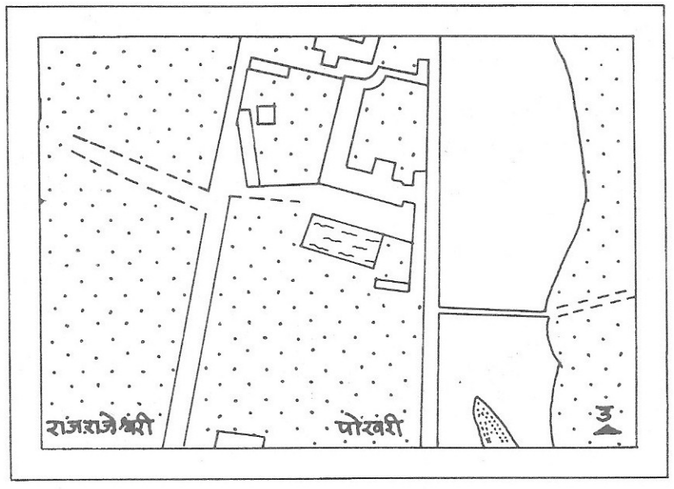
पोखरी (३८) / व. नं. ८

समय समयमा सरसफाई कार्य सञ्चालन नगरेको हुनाले पोखरीको वर्तमान भौतिक अवस्था नराम्रो छ। पोखरीको चारैतिर रहेको पर्खालमा लगाइएको बत्र ठाउँ ठाउँमा उप्किसकेको हुनाले साधारण मर्मत कार्य गर्नुपर्ने देखिन्छ। यस पोखरीको पूर्वमा पाटी, पश्चिममा खाली ठाउँ, उत्तर-मा सत्तल र दक्षिणमा महादेवको मूर्ति पर्दछ।

निर्माण मिति — १८ रौं शताब्दी
बनाउने व्यक्ति —
जीर्णोद्धार मिति—
वर्तमान भौतिक अवस्था — नराम्रो
