काठमाडौं नगर क्षेत्रको

इन्भेन्ट्री

पाटी, शत्तल, ढुङ्गे धारा, पोखरी, तथा चउरको

काठमाडौं उपत्यका नगर विकास योजना टोली

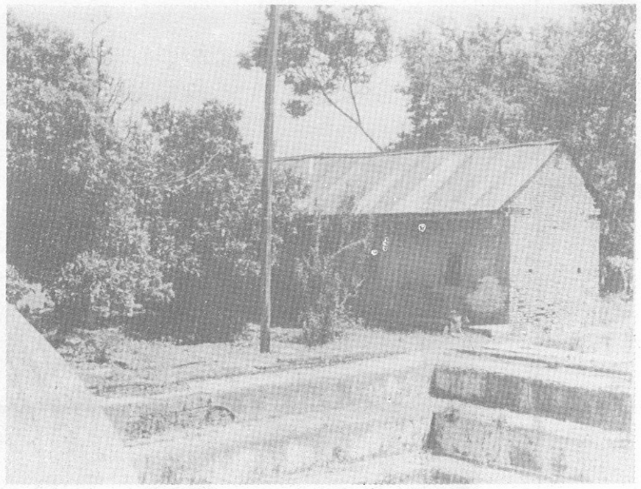
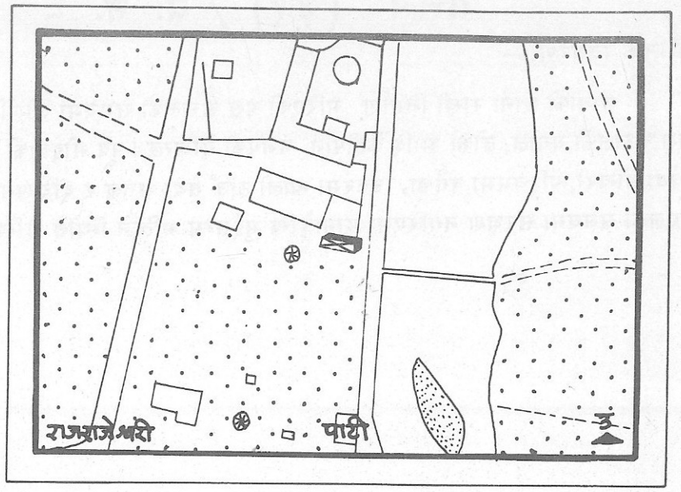
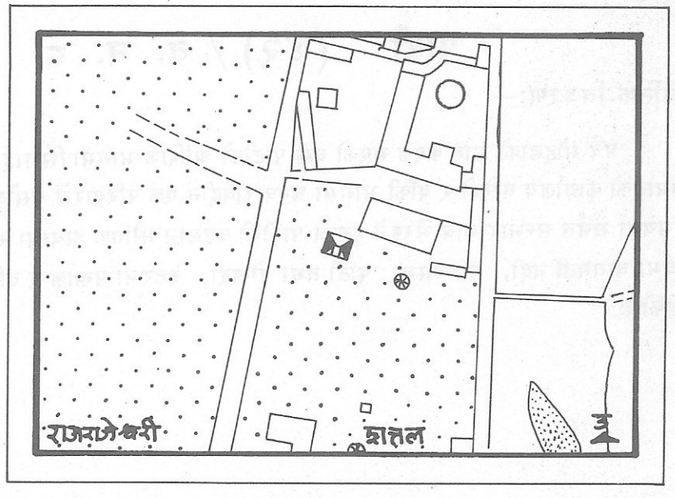
पाटी (३९) / व. नं. ८

घरबारविहीन गरीब परिवारकोलागि बसोवास गर्न उपयुक्त ठहरिएको यो पाटी जस्ताको छाना हाली निर्माण गरिएको छ। उत्तर मोहडाको यस पाटीको पूर्वमा बागमती नदी, पश्चिममा मन्दिर, उत्तरमा खाली ठाउँ तथा पर्खाल र दक्षिणमा बगैंचा पर्दछ।

निर्माण मिति — २० सौं शताब्दी
बनाउने व्यक्ति —
जीर्णोद्धार मिति —
वर्तमान भौतिक अवस्था — राम्रो

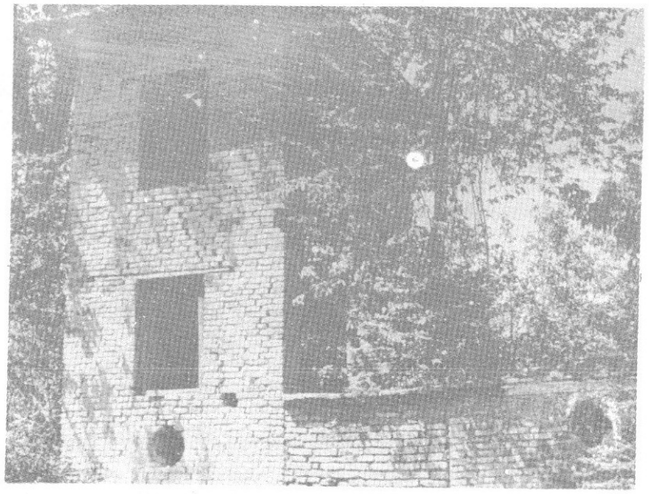
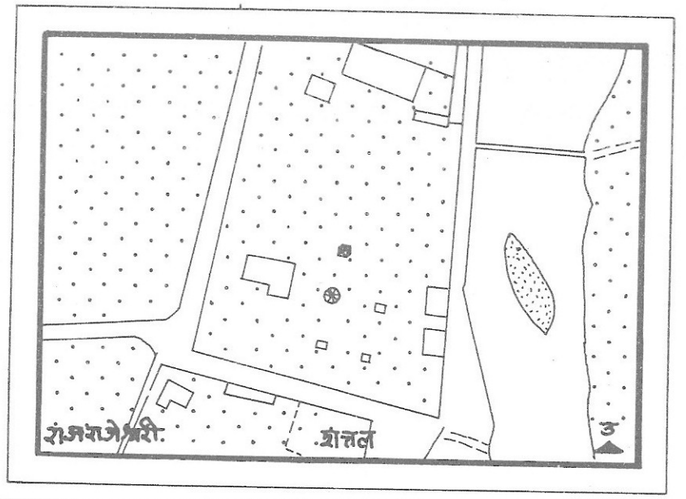
सत्तल (४१) / व. नं. ८

जस्ताको छाना राखी निर्माण गरिएको यस सत्तलको समयमा जीर्णोद्धार हुन नसकेकोले हाल सत्तलको भग्याल, ढोका आदि केहीपनि नभएको देखिन्छ। पूर्व मोहडाको यस दुईतले सत्तलको पूर्वमा पोखरी, पश्चिममा बगैंचा, उत्तरमा खाली ठाउँ तथा सत्तल र दक्षिणमा सत्तल पर्दछ। यस सत्तलको समयमा संरक्षण नगरिएमा छानादेखि भुइँसम्म भत्किने स्थिति देखिएको छ।

निर्माण मिति — २० सौं शताब्दी
बनाउने व्यक्ति —
जीर्णोद्धार मिति—
वर्तमान भौतिक अवस्था — नराम्रो

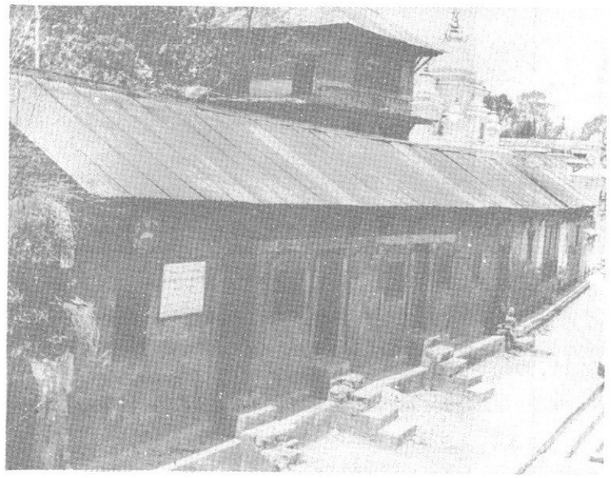
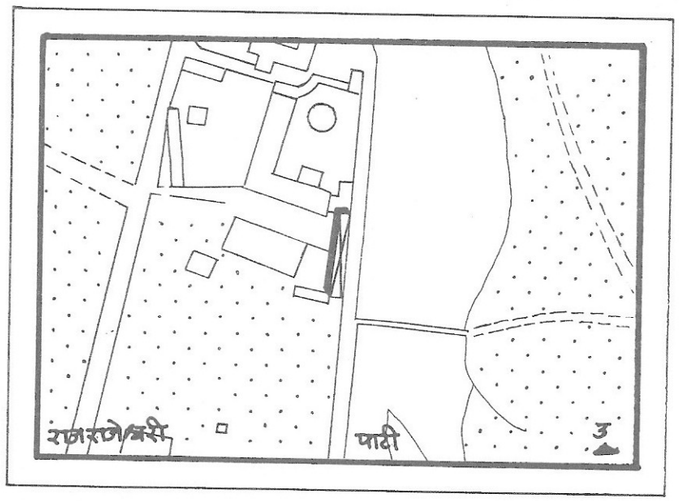
पाटी (४२) / व. नं. ८

पूर्व मोहडाको सात कवल भएको यस पाटीको आंशिक भागमा सिंचाई तथा जलवायु विज्ञान विभागको कार्यालय बसेको र बाँकी भागमा घरबारविहीन एक परिवारले बसोबास गरेको छ। समय समयमा मर्मत सम्भार कार्य भैरहने हुनाले पाटीको वर्तमान भौतिक अवस्था राम्रो छ। यस पाटीको पूर्वमा बागमती नदी, पश्चिममा पाटी तथा पोखरी, उत्तरमा पर्खाल र दक्षिणमापनि पर्खाल नै रहेको छ।

निर्माण मिति — १९ सौं शताब्दी
बनाउने व्यक्ति —
जीर्णोद्धार मिति— वि. सं. २०१९
वर्तमान भौतिक अवस्था — राम्रो

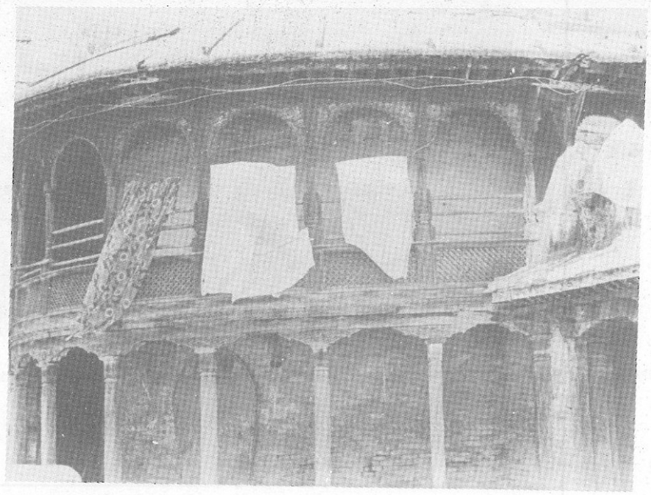
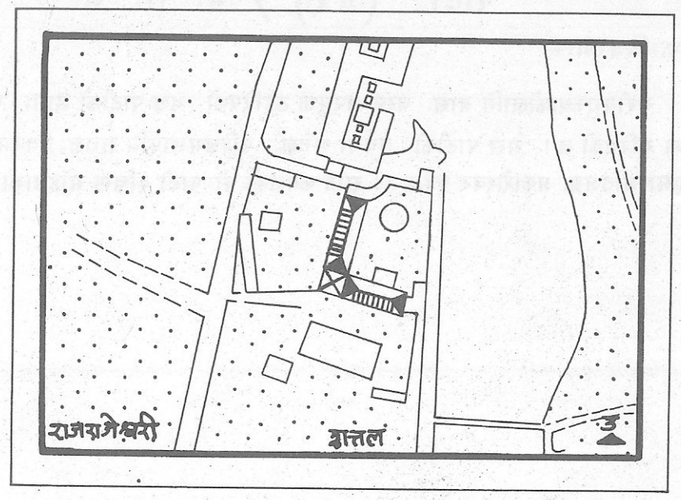
सत्तल (४३) / व. नं. ८

पूर्व-उत्तर दुई दिशामा फैलिएको यस सत्तलको पूर्वतर्फ सात कवल र उत्तरतर्फ तेह्र कवल गरी जम्मा बीस कवल छ। काष्ठकलाको दृष्टिकोणले यो शत्तल महत्वपूर्ण देखिन्छ। सत्तलको कौशी ज्यादै बिग्रिसकेको र केही दलिनहरु फेर्नु पर्ने अवस्थामा रहेको छ। यस सत्तलको चार किल्लाको हकमा पूर्वमा जीत जङ्ग प्रकाशेश्वर, पश्चिममा निर्मला आख्यान, उत्तरमा सत्तल र दक्षिणमा चोक तथा पोखरी पर्दछ। बडा दशैंको पर्वमा श्री भवानी दुर्गाको आराधना स्वरुप कालरात्रीको विशेष पूजा पाठ गुठी संस्थान मार्फत यस सत्तलमा अनिवार्यरूपमा गर्नु पर्ने परम्परा रहेको छ।

निर्माण मिति — २० सौं शताब्दी
बनाउने व्यक्ति —
जीर्णोद्धार मिति—
वर्तमान भौतिक अवस्था — नराम्रो

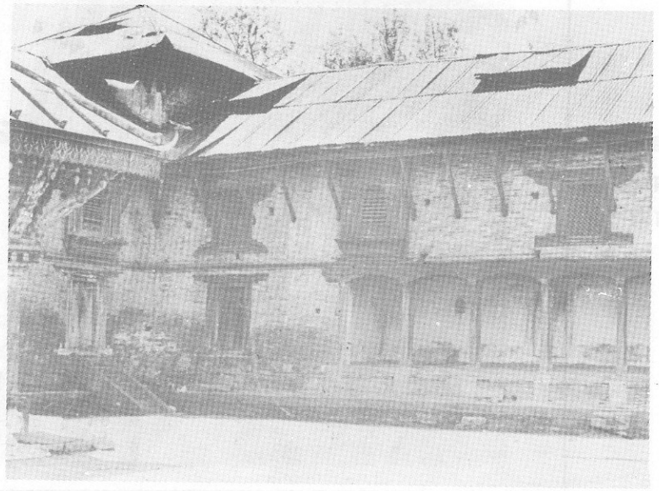
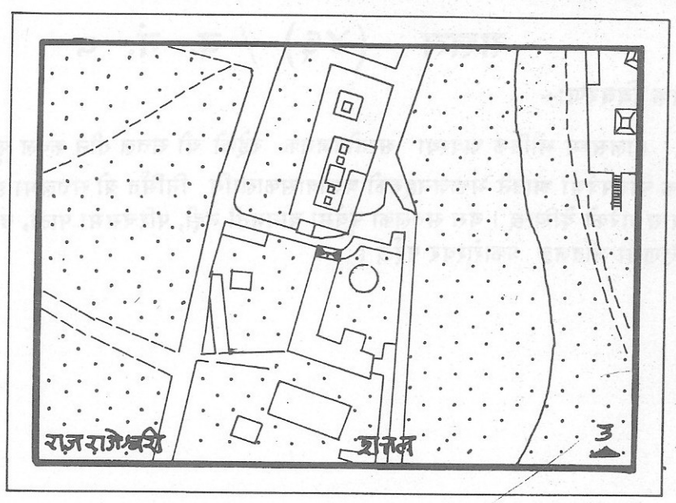
सत्तल (४४) / व. नं. ८

यस सत्तलको बञ्रले प्लास्टर गरिएको छाना बाहेक अन्य सबै भागको अवस्था ठीकै देखिन्छ। सात कवल पूर्व-दक्षिण मोहडाको यस सत्तलको थामहरुमा देवी देवता, फूल आदि बुट्टा कुँदिएको देखिन्छ। यस सत्तलको पूर्वमा पाटी, पश्चिममा निर्मला आख्यान, उत्तरमा महेश्वर र दक्षिणमा सत्तल पर्दछ।

निर्माण मिति — वि. सं. १९३७
बनाउने व्यक्ति — माहिला रानी रुद्रकुमारी र जीतजङ्ग
जीर्णोद्धार मिति—
वर्तमान भौतिक अवस्था — ठीकै

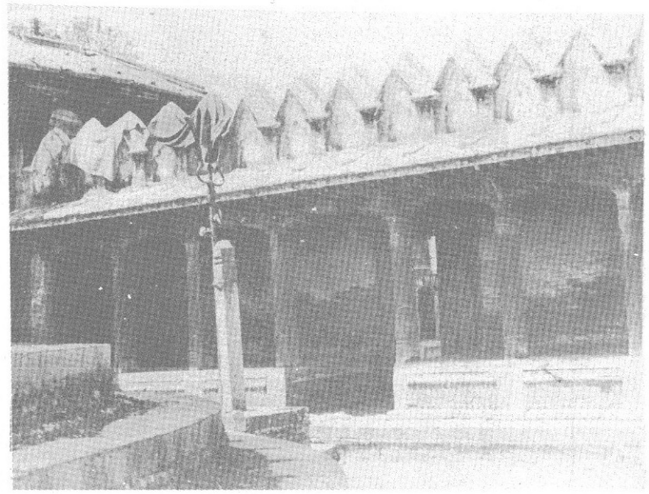
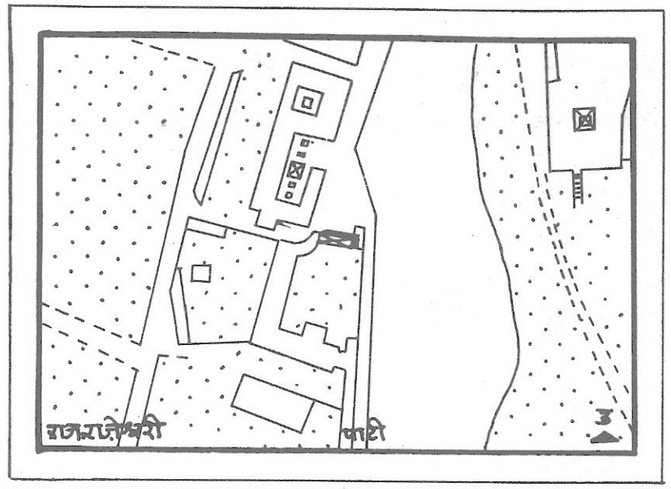
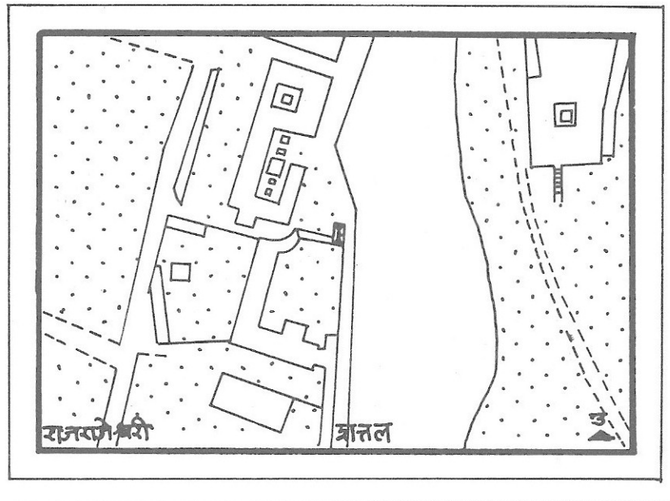
पाटी (४५) / व. नं. ८

गरीबगुरुवाकोलागि बास बस्न उपयुक्त ठहरिएको यस पाटीको छाना बञ्जले ढलान गरी निर्माण गरिएको छ। यस पाटीको पूर्वमा सत्तल, पश्चिममापनि सत्तल, उत्तरमा खाली ठाउँ र दक्षिणमा जीतजङ्ग प्रकाशेश्वर पर्दछ । सात कवलको यो पाटी दक्षिण मोहडाको छ।

निर्माण मिति — २० सौं शताब्दी
बनाउने व्यक्ति —
जीर्णोद्धार मिति—
वर्तमान भौतिक अवस्था — राम्रो

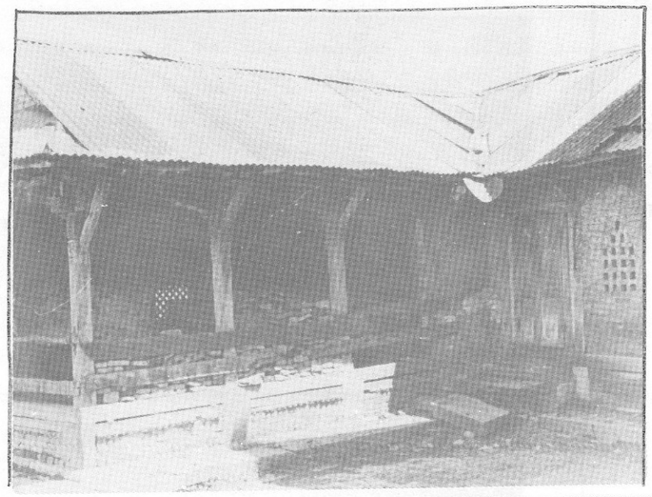
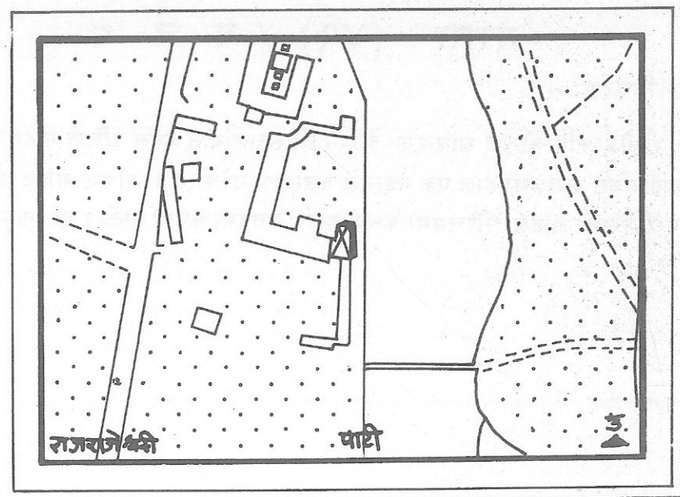
पाटी (४७) / व. नं. ८

पाटीको थामहरूमा सिंह, कमल आदि आकर्षक बुट्टाले सिंगारिएको यो पाटी जस्ताको छाना हाली बनाएको छ । यस पाटीको पूर्वमा बागमती नदी, पश्चिममा सत्तल, उत्तरमा चोक र दक्षिणमा पाटी पर्दछ । बटुवाहरूकालागि विश्राम गर्न निर्मित यस पाटी तीन कवल पश्चिम मोहडाको छ ।

निर्माण मिति — २० सौं शताब्दी
बनाउने व्यक्ति —
जीर्णोद्धार मिति—
वर्तमान भौतिक अवस्था — ठीकै

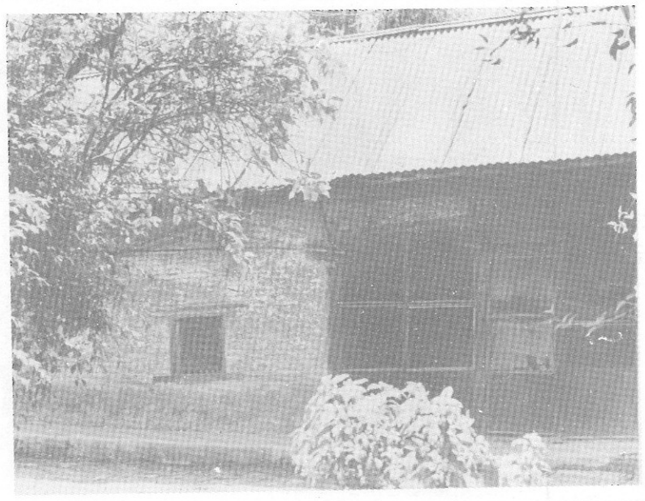
पाटी (४८) / व.. नं. ८

ईंट, काठ, ढुङ्गा, माटोको समिश्रणबाट तयार गरिएको यस पाटीको छाना जस्ताले छाईएको छ । ६ कवल पूर्व मोहडाको यस पाटीको पूर्वमा बगैंचा तथा सत्तल, पश्चिममा कच्ची बाटो, उत्तरमा पर्खाल र दक्षिणमा कच्ची बाटो पर्दछ । हाल घरबारविहीन एक परिवारले बसोवास गरेको छ ।

निर्माण मिति — २० सौं शताब्दी
बनाउने व्यक्ति —
जीर्णोद्धार मिति—
वर्तमान भौतिक अवस्था – ठीकै

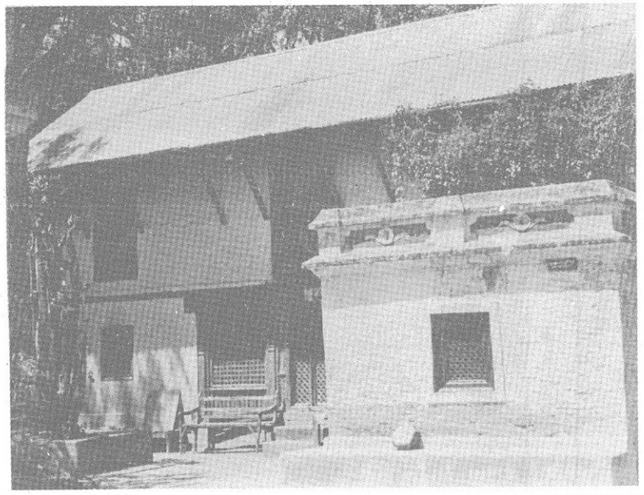
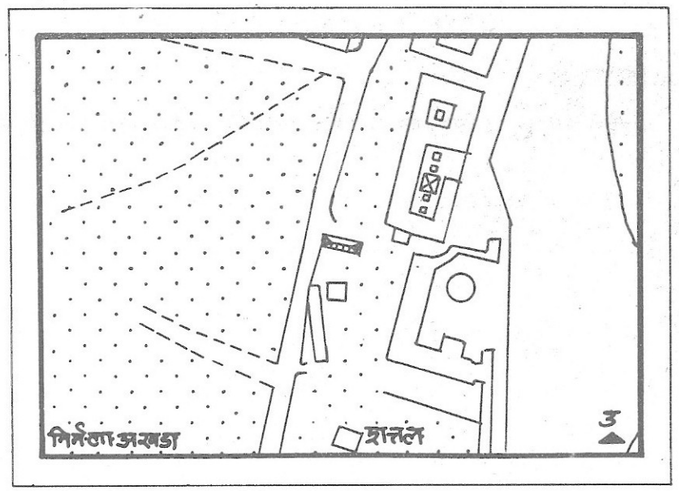
सत्तल (४९) / व. नं. ८

शैलीको दृष्टिकोणले साधारण देखिने यो सत्तल तीन कवल दक्षिण मोहडाको छ । जस्ताको छाना भएको यस सत्तलमा हाल एक महन्तले बसोवास गरेको छ । दक्षिण मोहडाको यस सत्तलको पूर्वमा पर्खाल तथा सत्तल, पश्चिममा कच्ची बाटो, उत्तरमा कच्ची बाटो र दक्षिणमा मन्दिर पर्दछ ।

निर्माण मिति — २० सौं शताब्दी
बनाउने व्यक्ति —
जीर्णोद्धार मिति —
वर्तमान भौतिक अवस्था — राम्रो

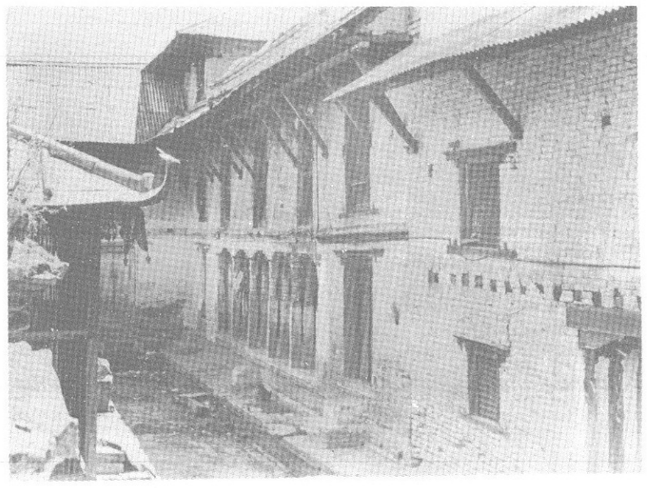
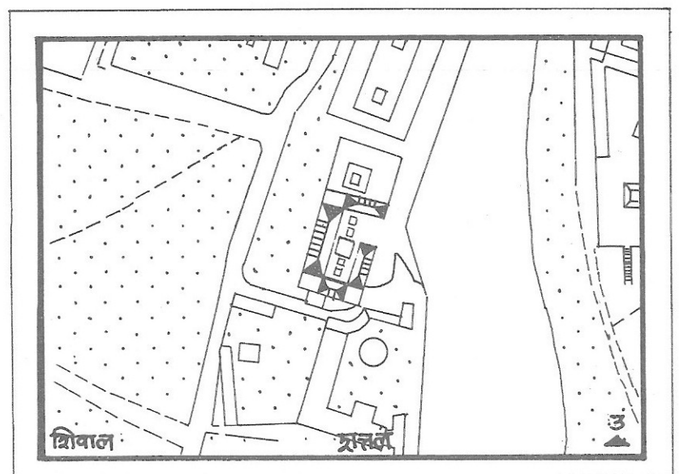
सत्तल (५०) / व. नं. ८

चारैदिशामा फैलिने गरी निर्माण गरिएको यस सत्तलको बीच प्रांगणमा भगवान् शङ्करको प्रतीकस्वरुप पाँच शिवालय प्रतिस्थापना गरेको छ । शत्तलको पूर्वतर्फ आठ कवल र उत्तारतर्फ तीन कवल रहेको छ । जस्ताको छाना भएको यस सत्तलमा बडा दशैंको पर्वमा विशेष पूजा हुने गरेको देखिन्छ । यस सत्तलको पूर्वमा बागमती नदी, पश्चिममा खाली ठाउँ तथा पर्खाल, उत्तारमा सत्तल र दक्षिणमा सानो गरेटो बाटो पर्दछ ।

निर्माण मिति — साके सम्वत् १७७७ आषाढ
बनाउने व्यक्ति — उपेन्द्रानन्द नाथ शाहा
जीर्णोद्धार मिति—
वर्तमान भौतिक अवस्था — ठीकै

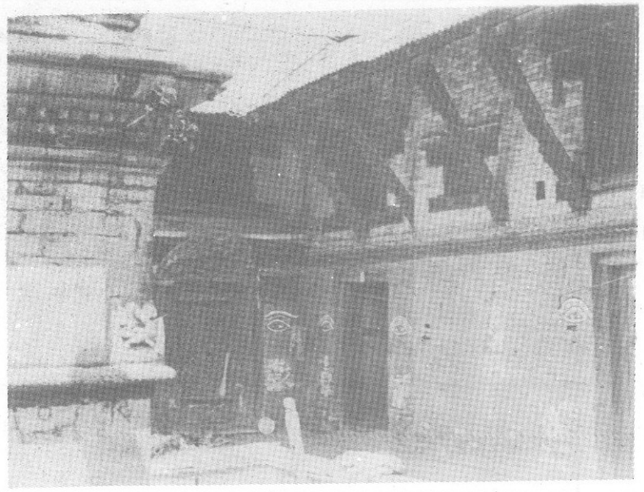
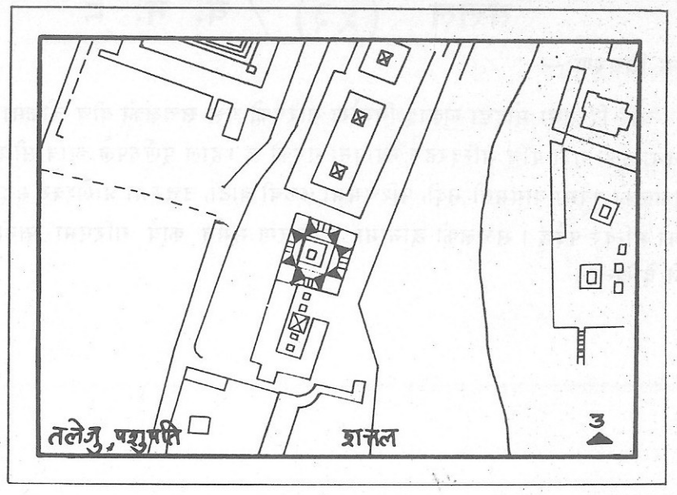
सत्तल (५१) / व. नं. ८

हाल आवासीय प्रयोग भैरहेको यो सत्तल चारै दिशामा समानरूपले फैलिएको देखिन्छ। सत्तलको थाम, ऊयाल, ढोका आदिमा कुँदिएको आकर्षक बुट्टाहरूले सत्तलको सौन्दर्य बढाएको छ। जस्ताको छाना भएको यस सत्तलको जस्तामा कहीं कहीं प्वाल भएकोले पानी चुहिने गर्दछ। चौतर्फी मोहडा भएको यस सत्तलको पूर्वमा बागमती नदी, पश्चिममा कच्ची बाटो, उत्तरमा अमर कान्तेश्वरको सत्तल र दक्षिणमा शिवालय पर्दछ।

निर्माण मिति — साके सम्वत् १७७७ वैशाख
बनाउने व्यक्ति — उपेन्द्रानन्द नाथ शाहा
जीर्णोद्धार मिति—
वर्तमान भौतिक अवस्था — ठीकै

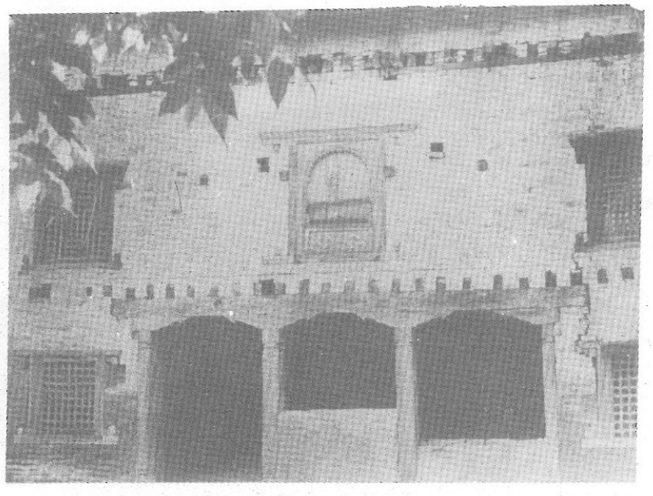
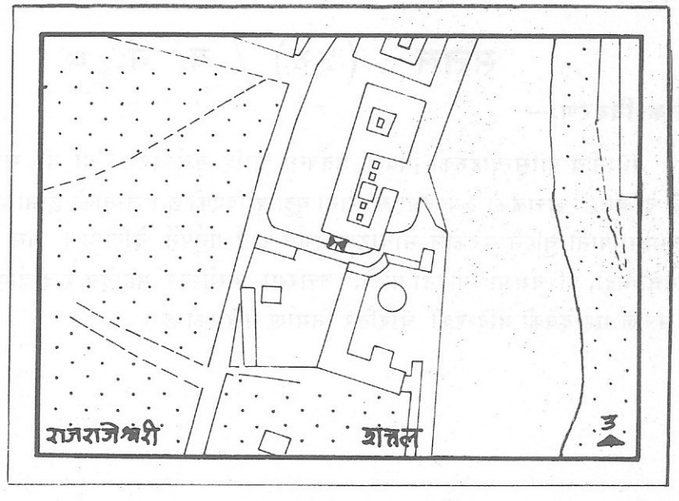
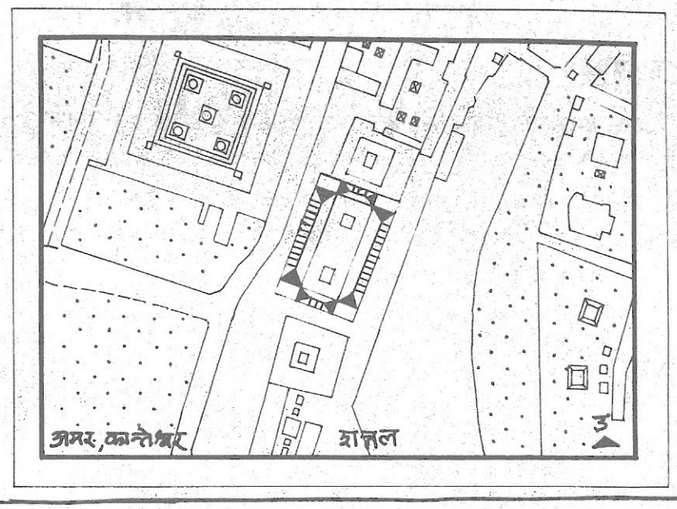
सत्तल (५२) / व. नं. ८

पूर्व मोहडाको यो तीन कवले सत्तल साधारण शैलीमा जस्ताको छानाहाली निर्माण गरिएको छ। यस सत्तलको पूर्वमा मन्दिर, पश्चिममा बगैंचा, उत्तरमा सत्तल र दक्षिणमा गोरेटो बाटो पर्दछ। घरबारविहीन परिवारले हाल बसोबास गरिराखेको यस सत्तलमा समय समयमा भजन कीर्तनपनि हुने गर्छ।

निर्माण मिति — साके सम्वत् १८०१
बनाउने व्यक्ति —
जीर्णोद्धार मिति—
वर्तमान भौतिक अवस्था — ठीकै

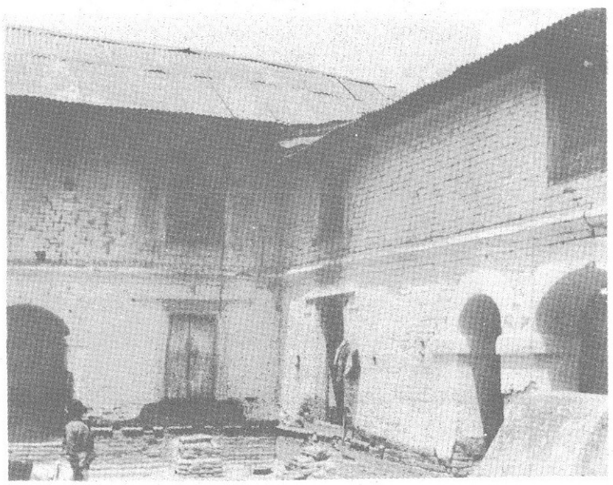
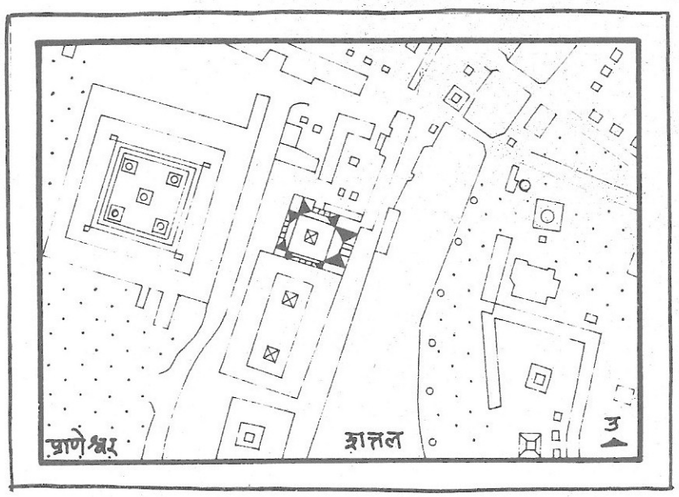
सत्तल (५४) / व. नं. ८

स्थानीय बासिन्दाहरुको विवाह, व्रतबन्ध आदि कर्मकाण्ड हुँदा यो सत्तलको प्रयोग गर्ने गरेको देखिन्छ । सत्तलको ऊयालमा स-साना बुट्टा कुँदिएको छ । जस्ताको छाना भएको यस सत्तलमा वर्षायाममा पानी चुहिने गरेकोले साधारण मर्मत कार्य गर्नुपर्ने देखिन्छ । यस सत्तलको पूर्वमा बागमती नदी, पश्चिममा गोरेटो बाटो, उत्तरमा भस्मेश्वर महादेव र दक्षिणमा सत्तल पर्दछ । यस सत्तल महादेवको मन्दिरको चारैतिर निर्माण गरिएको छ ।

निर्माण मिति — वि. सं. १९६६
बनाउने व्यक्ति — दीपकुमारी तथा कृष्ण बहादुर मार्फततयार भएको
जीर्णोद्धार मिति—
वर्तमान भौतिक अवस्था — ठीकै

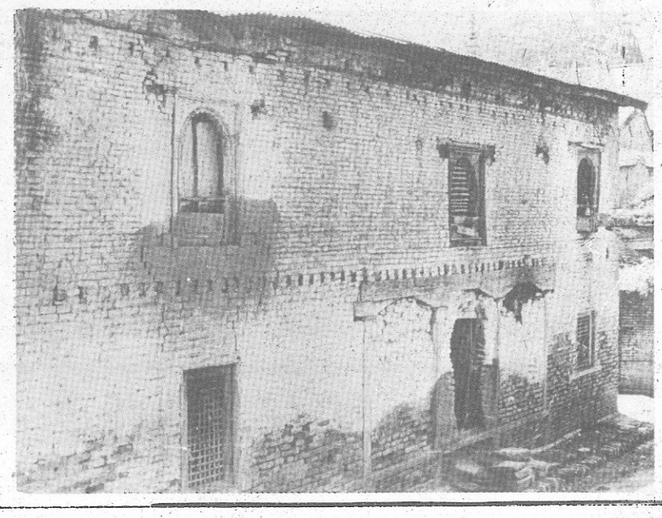
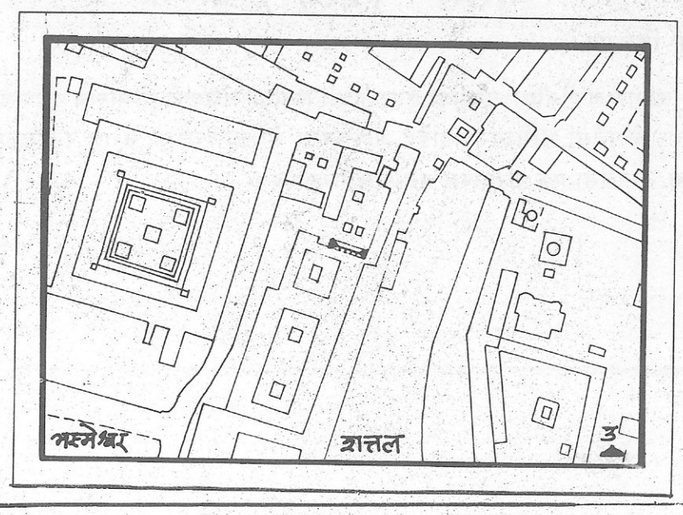
सत्तल (५५) / व. नं. ८

उत्तर मोहडाको यस तीन कवल भएको सत्तालको ऊयाल ढोका आदि बिग्रिएको अवस्थामा रहेकोले फेर्नुपर्ने देखिन्छ। सत्तालको पूर्वमा बागमती नदी, पश्चिममा गल्ली, उत्तरमा भस्मेश्वर महादेव र दक्षिणमा सत्ताल तथा पाटी पर्दछ। हाल गरीब परिवारले बसोबास गरेको छ।

निर्माण मिति — २० सौं शताब्दी
बनाउने व्यक्ति — भैरेकाजी, बत्तीसपुतली
जीर्णोद्धार मिति—
वर्तमान भौतिक अवस्था — नराम्रो

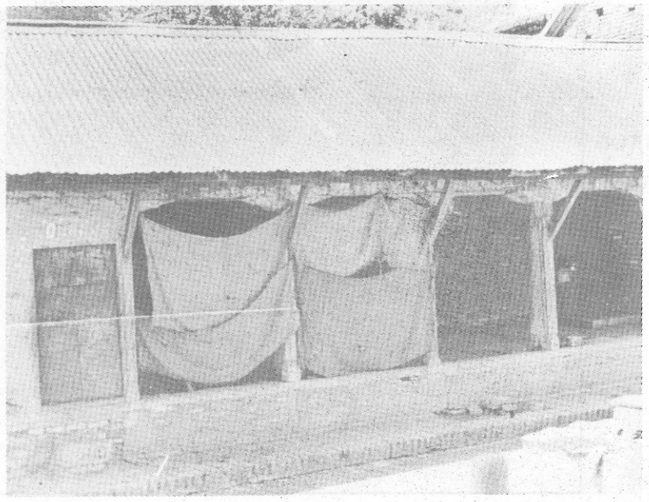
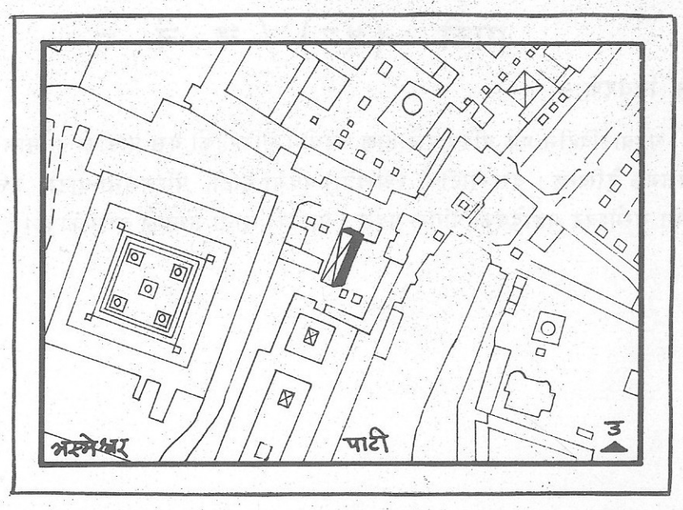
पाटी (५६) / व. नं. ८

सात कवल जस्ताको छाना भएको यस पाटीको दक्षिणपट्टि दुई कवलमा गोठ बनाई पाटीको प्रयोग गरेको र अन्य भागको कुनैपनि प्रयोग नभएको देखिन्छ। पूर्व मोहडाको यस पाटीको पूर्वमा भस्मेश्वर महादेव, पश्चिममा गोरेटो बाटो, उत्तरमा सत्ताल र दक्षिणमा खाली ठाउँ तथा सत्ताल पर्दछ।

निर्माण मिति — २० सौं शताब्दी
बनाउने व्यक्ति — भैरेकाजी, बत्तीसपुतली
जीर्णोद्धार मिति—
वर्तमान भौतिक अवस्था — ठीकै

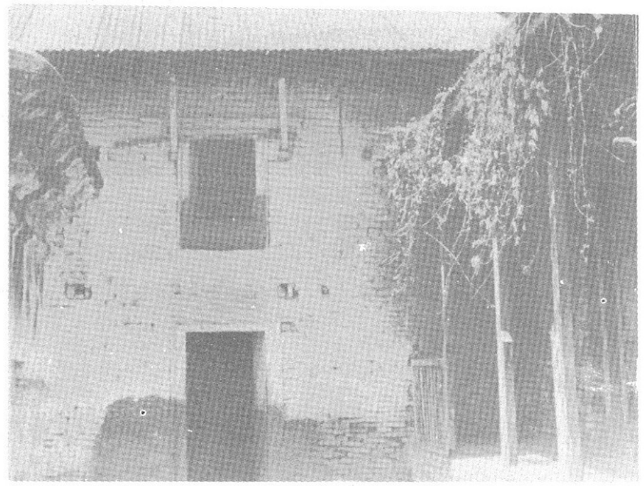
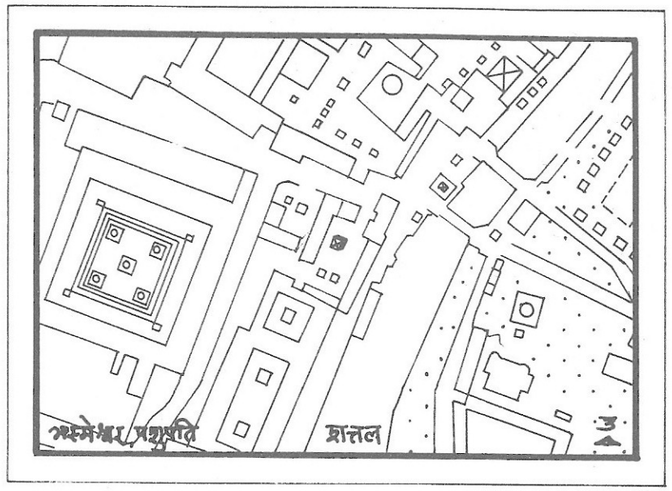
सत्तल (५७) / व. नं. ८

साधारण शैलीमा जस्ताको छाना हाली निर्माण गरिएको यो सत्तल दुई तले पूर्व मोहडाको छ । सत्तलको पूर्वमा भस्मेश्वर महादेव, पश्चिममा देवल, उत्तरमा सत्तल र दक्षिणमा पाटी पर्दछ। हाल यस सत्तलमा एक परिवारले बसोवास गरेको छ ।

निर्माण मिति — २० सौं शताब्दी
बनाउने व्यक्ति — भैरेकाजी, बत्तीसपुतली
जीर्णोद्धार मिति—
वर्तमान भौतिक अवस्था — ठीकै

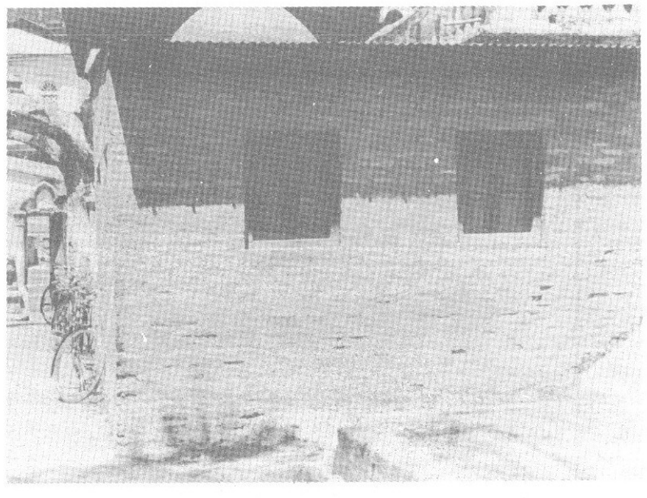
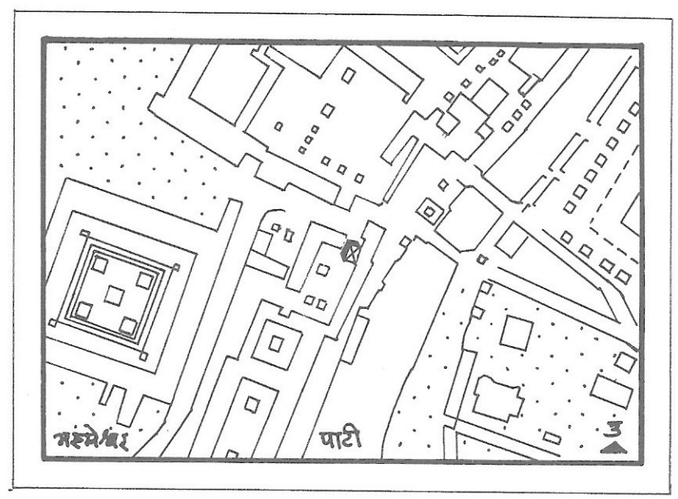
पाटी (५८) / व. नं. ८

घरबारविहीन एक परिवारले हाल उपयोग गरिरहेको यस पाटीको वर्तमान भौतिक अवस्था सन्तोषजनक देखिन्छ । यस पाटीको (अखडा) पूर्वमा पाटी, पश्चिममा बाटो, उत्तरमा सत्तल र दक्षिणमा भस्मेश्वर महादेवको प्रांगण पर्दछ । पाटीको छाना जस्ताले छाइएको छ।

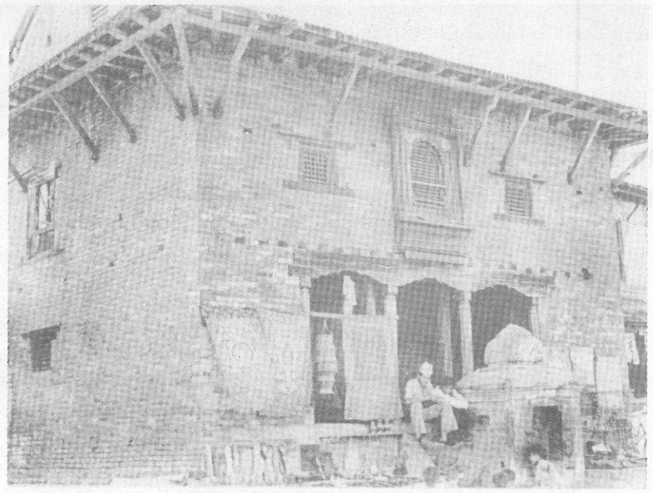
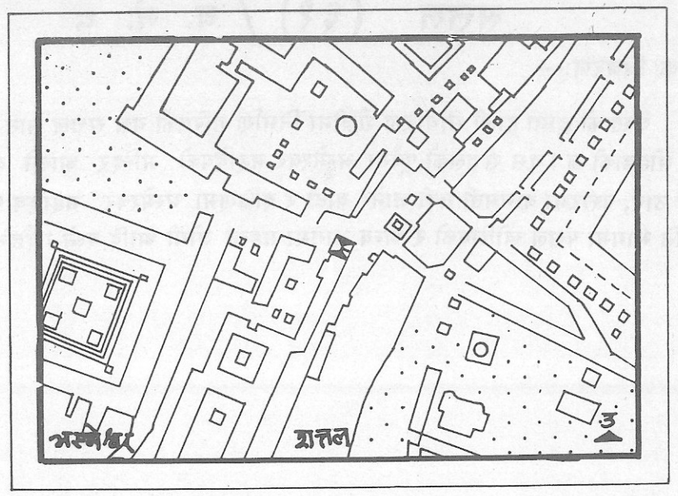
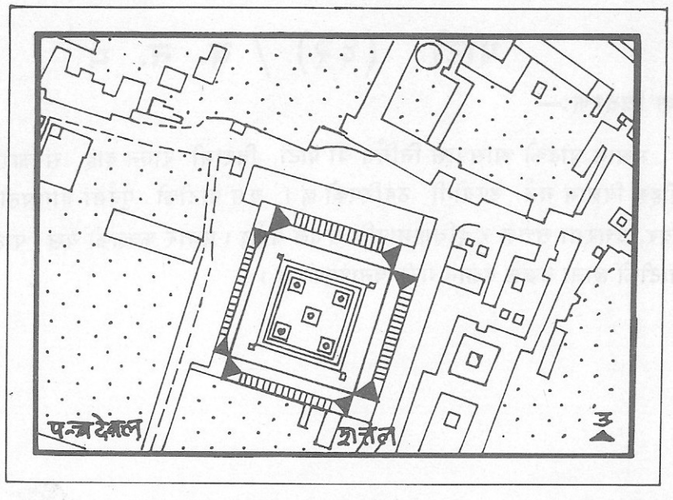
सत्तल (५९) / व. नं. ८

पशुपतिको दर्शनार्थ आउन धर्मावलम्बीहरूको वसोवासकोलागि निर्मित यस सत्तल तीन कवल उत्तर मोहडाको छ। यस सत्तलको पूर्वमा बागमती नदी जाने बाटो, पश्चिममा बाटो, उत्तरमा मन्दिरको प्रांगण र दक्षिणमा पाटी पर्दछ। सत्तलको छाना जस्ताले छाइएको छ।

निर्माण मिति — वि. सं. १८००
बनाउने व्यक्ति —
जीर्णोद्धार मिति—
वर्तमान भौतिक अवस्था - ठीकै

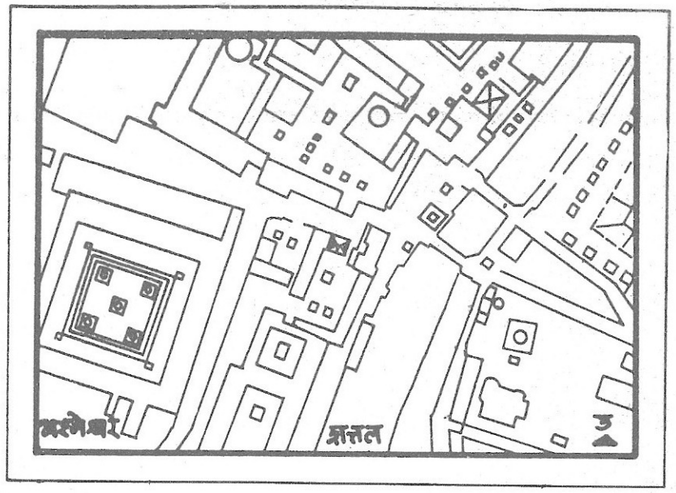
सत्तल (६०) / व. नं. ८

चौतर्फी मोहडा हुने गरी निर्माण गरिएको यस सत्तलको समय समयमा मर्मत सम्भार कार्य नभएकोले सत्तलको अवस्थामा सुधार ल्याउन यथशीघ्र मर्मत कार्य थालनी गर्नुपर्ने देखिन्छ। सत्तलको ऊयाल, ढोका, थाम आदि आकर्षक बुट्टाहरूले सुशोभित छ। यस सत्तलको पूर्वमा भस्मेश्वर, पश्चिममा कच्ची बाटो, उत्तरमा चोक तथा बाटो र दक्षिणमा रूख तथा झाडी पर्दछ।

निर्माण मिति — १९ सौं शताब्दी
बनाउने व्यक्ति —
जीर्णोद्धार मिति—
वर्तमान भौतिक अवस्था — नराम्रो

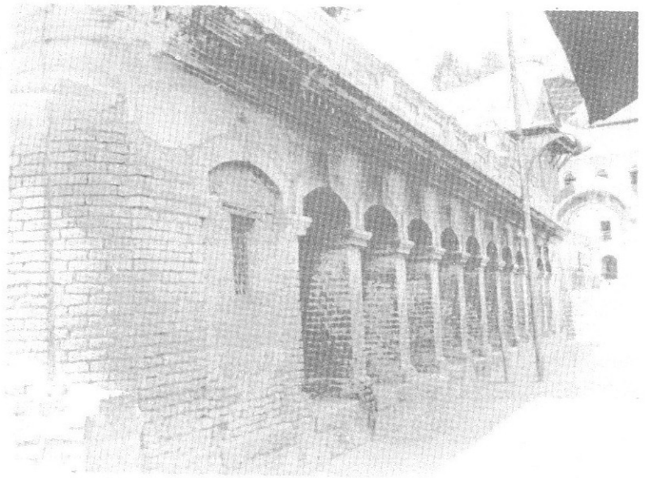
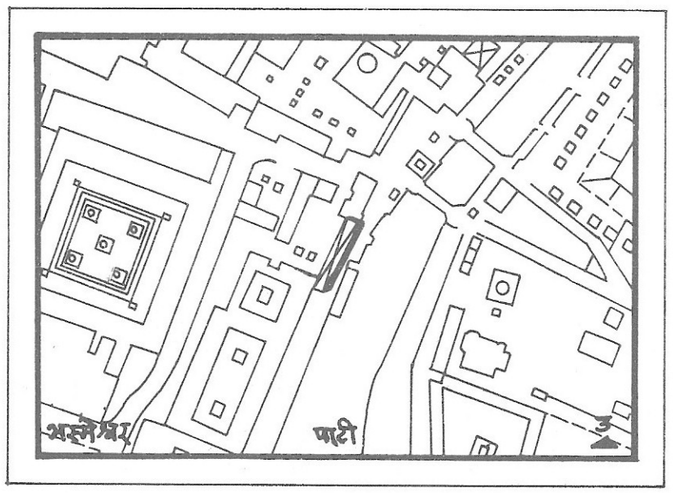
पाटी (६२) / व. नं. ८

मसान घाटको आसपास निर्मित यो पाटी बिरामी राख्न दाह संस्कारकोलागि आउने मलामीहरू विश्राम गर्न उपयोगी ठहरिएको छ । यस पाटीको पूर्वमा बागमती नदी, पश्चिममा भस्मेश्वर, उत्तरमा सत्तल र दक्षिणमापनि सत्तल पर्दछ । एघार कवलको यस पाटी पूर्व मोहडाको छ । पाटीको छाना बज्रले ढलान गरी बनाइएको छ ।

निर्माण मिति — २० सौं शताब्दी
बनाउने व्यक्ति —
जीर्णोद्धार मिति —
वर्तमान भौतिक अवस्था — राम्रो

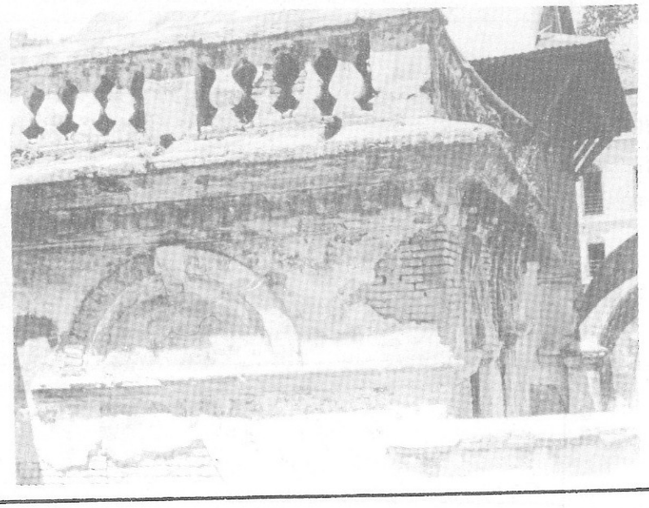
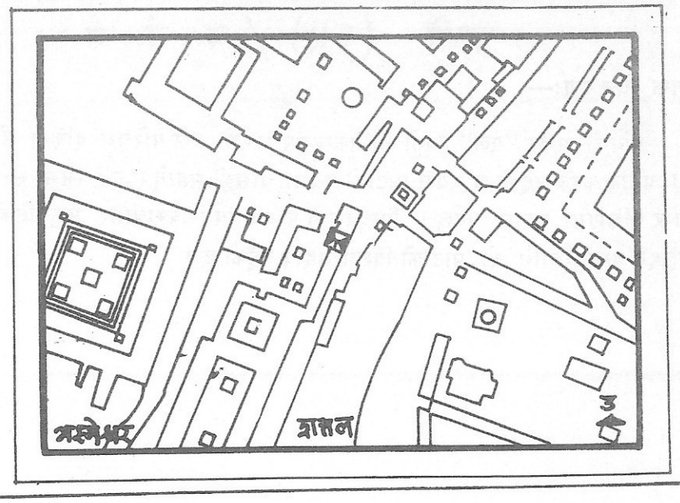
सत्तल (६३) / व. नं. ८

बज्रको छाना भएको यस सत्तलमा हाल घरबारविहीन एक परिवारले बसोबास गरिरहेको देखिन्छ। साधारण शैलीमा निर्माण गरिएको यस सत्तलको पूर्वमा बागमती नदी, पश्चिममा पाटी, उत्तरमा सत्तल र दक्षिणमा पाटी पर्दछ। पूर्व मोहडाको यस पाटी तीन कबलको छ।

निर्माण मिति — २० सौं शताब्दी
बनाउने व्यक्ति —
जीर्णोद्धार मिति—
वर्तमान भौतिक अवस्था — ठीकै

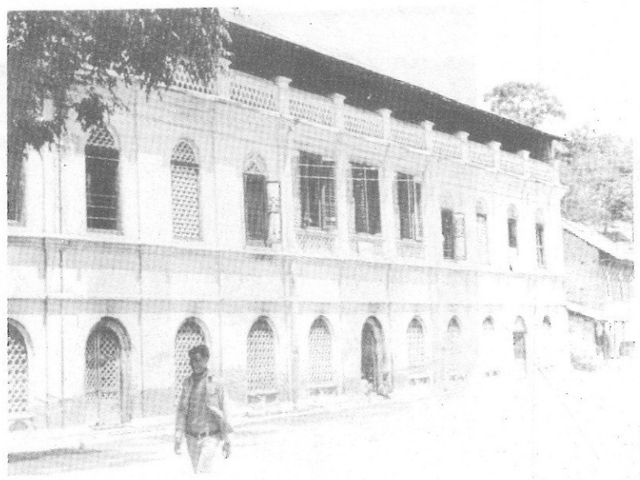
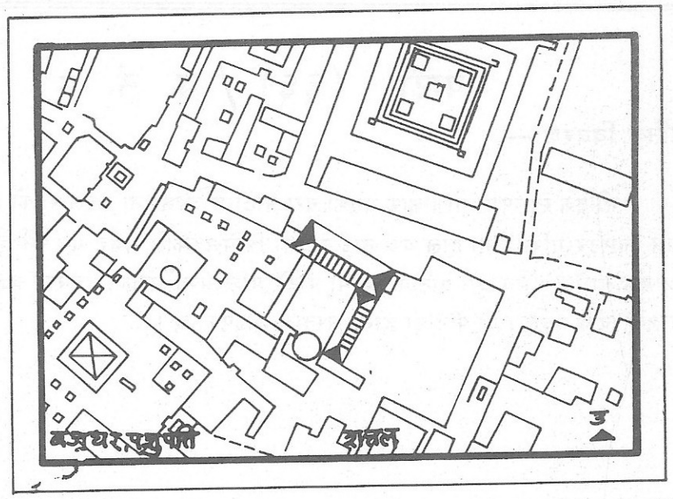
सत्तल (६४) / व. नं. ८

जस्ताको छाना हाली निर्माण गरिएको यस दक्षिण मोहडाको सत्तलको मुख्य मोहडा दक्षिण-तर्फ एघार कबल र पश्चिमतर्फ तेह्र कबल रहेको। सत्तलमा प्रयोग गरिएका काठको थाम कहीं नभएको र कहीं भएपनि काम नलाग्ने अवस्थामा पुगिकेकेको, बज्र ठाउँ ठाउँमा उप्केको र छानाबाट पानीपनि चुहिने भएकोले जीर्णोद्धार कार्य यथाशीघ्र गर्नुपर्ने देखिन्छ। यस सत्तालको पूर्वमा पाटी, पश्चिममा बगैंचा, उत्तारमा यज्ञशाला र दक्षिणमा सडक पर्दछ।

निर्माण मिति — २० सौं शताब्दी
बनाउने व्यक्ति — रणबहादुर शाह
जीर्णोद्धार मिति—
वर्तमान भौतिक अवस्था — नराम्रो

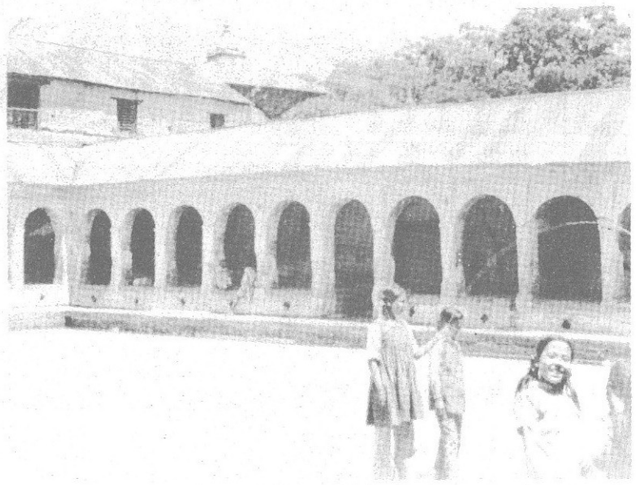
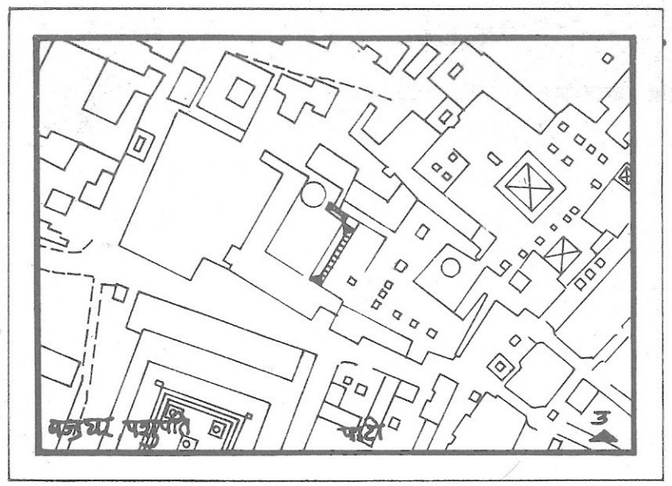
पाटी (६५) / व. नं. ८

अंग्रेजी अक्षर "एल" जस्तो भौतिकस्वरूप भएको यस पश्चिम-दक्षिण मोहडाको पाटीमा जम्मा अठार कवल रहेको छ । यस पाटीको पूर्वमा चौंसट्ठी महादेव ,पश्चिममा सत्तल, उत्तरमा यज्ञ-शाला र दक्षिणमा सत्तल पर्दछ । हिन्दूहरुको पवित्र पर्व शिवरात्रीमा पशुपतिको दर्शनार्थ आउने भक्तालुहरु बस्नकोलागि यो पाटीको विशेष महत्व रहेको छ ।

निर्माण मिति — २० सौं शताब्दी
बनाउने व्यक्ति — रणबहादुर शाह
जीर्णोद्धार मिति—
वर्तमान भौतिक अवस्था — ठीकै

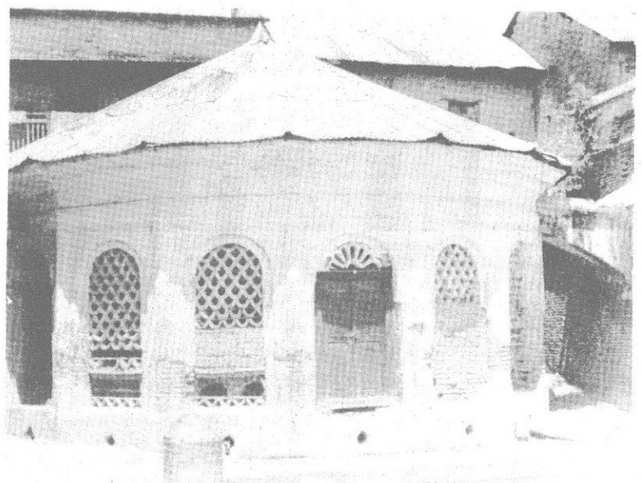
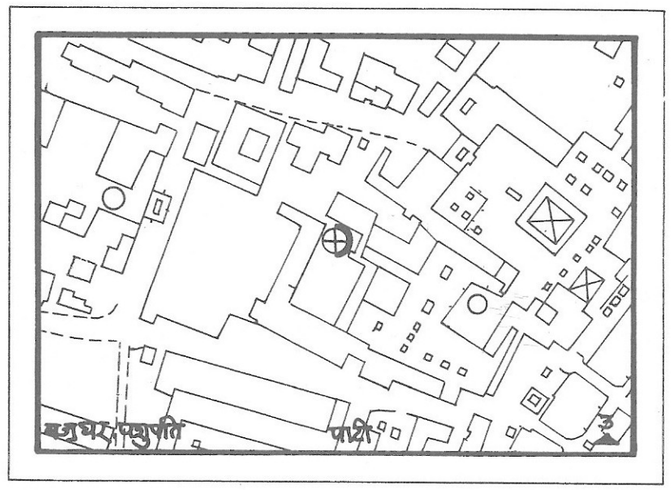
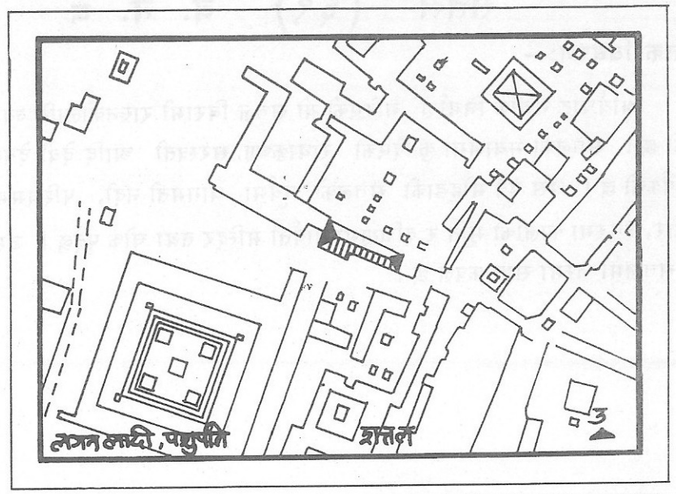
पाटी (६६) / व. नं. ८

भौतिक स्वरूपमा गोलाकार भएको यस पाटीमा जम्मा नौ कवल रहेको छ । पाटीको गारोमा बज्रले प्लास्टर गरिएकोमा हाल बज्र ठाउँ ठाउँमा बिग्रिसकेकोले मर्मत गर्नु पर्ने देखिन्छ । बटुवाहरुको बिश्रामकालागि निर्मित यस पाटीको पूर्वमा पाटी, पश्चिममा सत्तल, उत्तरना यज्ञशाला र दक्षिणमा सत्तालको चोक पर्दछ । यो पाटीको छाना जस्ताले छाइएको छ ।

निर्माण मिति — २० सौं शताब्दी
बनाउने व्यक्ति — रणबहादुर शाह
जीर्णोद्धार मिति—
वर्तमान भौतिक अवस्था — ठीकै

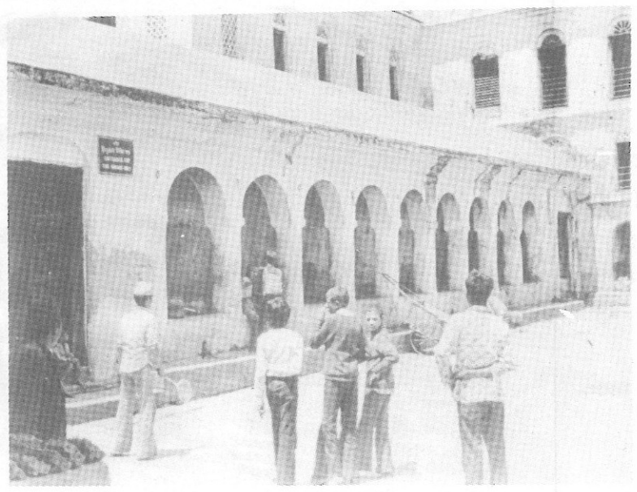
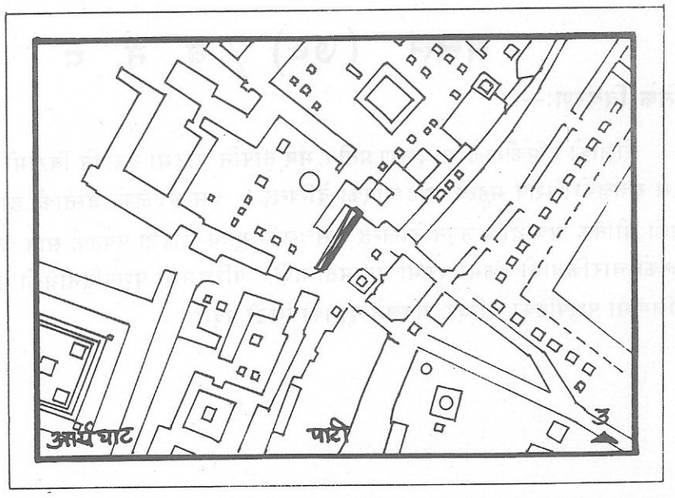
पाटी (६८) / व. नं. ८

हिन्दूहरुको पवित्र धार्मिक पर्व शिवरात्रीमा पशुपतिको दर्शनार्थ आउने धर्मावलम्बीहरुकालागि निर्मित यस पाटी आधुनिक शैलीमा निर्माण गरिएको छ। पाटीमा प्रयोग गरेको बज्र कहीं कहीं उत्केको हुनाले साधारण मर्मत कार्य गरिएमा पाटीको सौन्दर्य बढ्ने देखिन्छ। यस पाटीको पूर्वमा ढुंगाले छापेको चोक, पश्चिममा सत्तल, उत्तरमा सत्तल र दक्षिणमा बाटो पर्दछ। पूर्व मोहडाको यस पाटी एघार कवलको छ।

निर्माण मिति — २० सौं शताब्दी
बनाउने व्यक्ति —
जीर्णोद्धार मिति—
वर्तमान भौतिक अवस्था — ठीकै

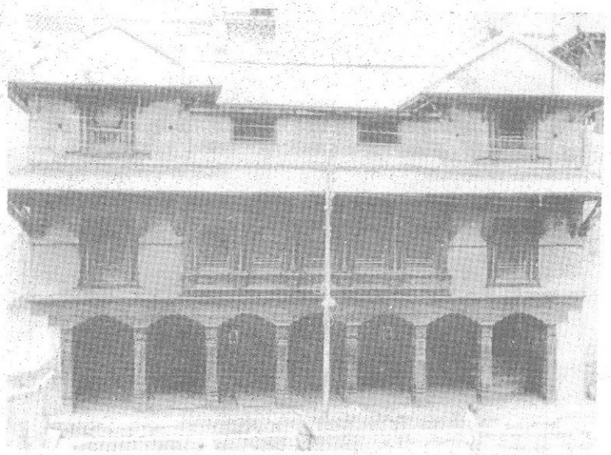
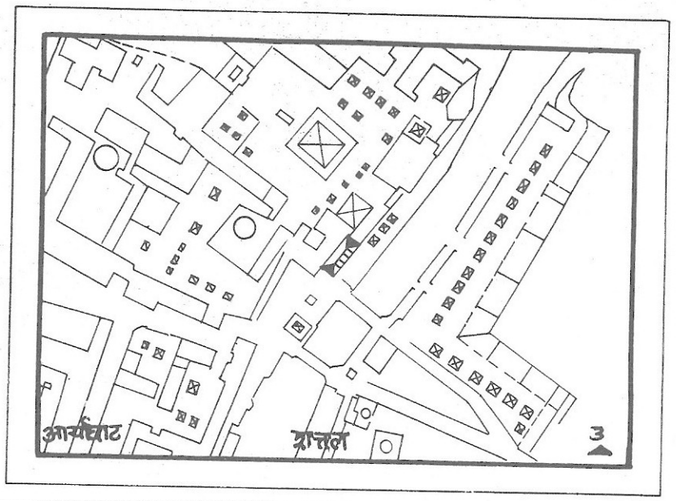
सत्तल (६९) व. नं. ८

आर्यघाट नजीक निर्माण गरिएको यो सत्तल बिरामी राख्नकोलागि ज्यादै महत्वपूर्ण सिद्ध भएको छ। सत्तलको भयालमा कुँदिएको राधाकृष्ण, सरस्वती आदि देवी देवताका मूर्ति विशेष आकर्षकको छ। यस पूर्व मोहडाको सत्तलको पूर्वमा बागमती नदी, पश्चिममा पशुपतिनाथको भण्डार, उत्तरमा कालीको मूर्ति र दक्षिणमा पार्वती मन्दिर तथा चोक पर्दछ। जस्ताको छाना भएको यस सत्तलमा जम्मा सात कवल छ।

निर्माण मिति — १९ सौं शताब्दी
बनाउने व्यक्ति —
जीर्णोद्धार मिति—
वर्तमान भौतिक अवस्था _ राम्रो

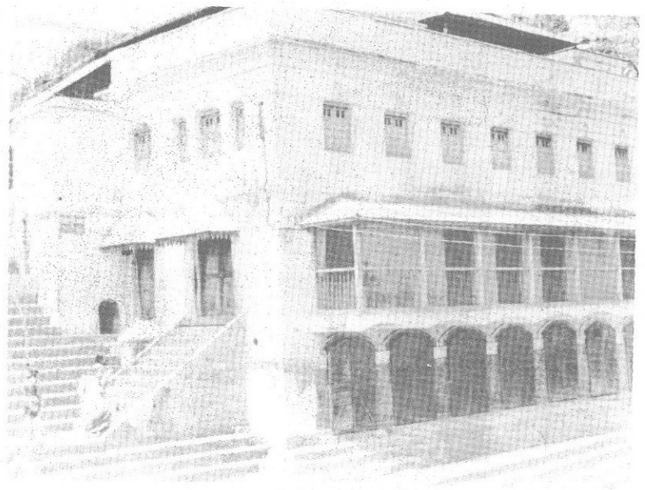
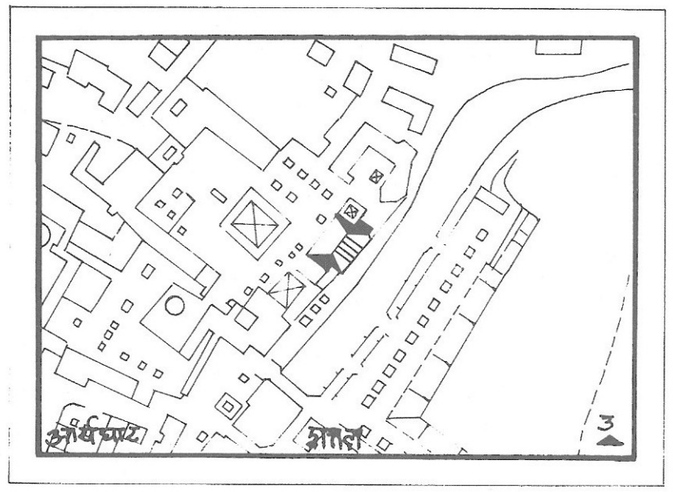
सत्तल (७०) / व. नं. ८

शैलीको दृष्टिकोणले साधारण प्रतीत भए तापनि घाटमा ल्याउने बिरामी राख्नेको दृष्टिकोणले यस सत्तलको विशेष महत्व रहिआएको देखिन्छ। यस सत्तलको जस्ताको छाना लगायत अन्य भागको भौतिक अवस्था मजबूत देखिन्छ। सत्तलको मुख्य मोहडा पूर्वतर्फ सात कवल रहेको छ। यस सत्तलको चारकिल्लाको हकमा पूर्वमा बागमती नदी, पश्चिममा पशुपतिनाथको मन्दिर, उत्तरमा वन र दक्षिणमा पशुपतिको मन्दिर उकिलने ढुङ्गाको सिँढी पर्दछ।

निर्माण मिति — २० सौं शताब्दी
बनाउने व्यक्ति —
जीर्णोद्धार मिति—
वर्तमान भौतिक अवस्था — राम्रो

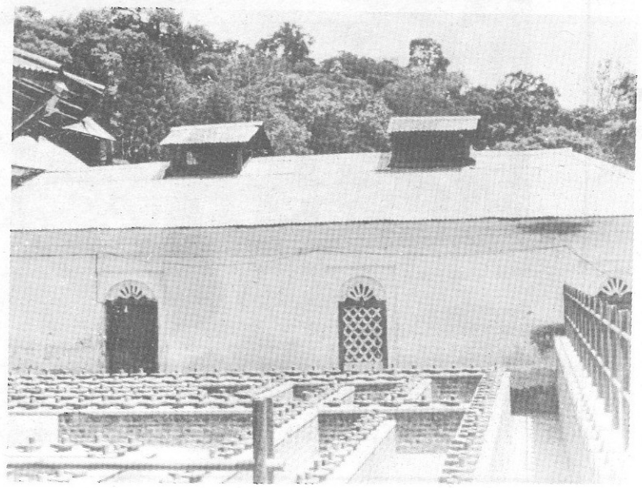
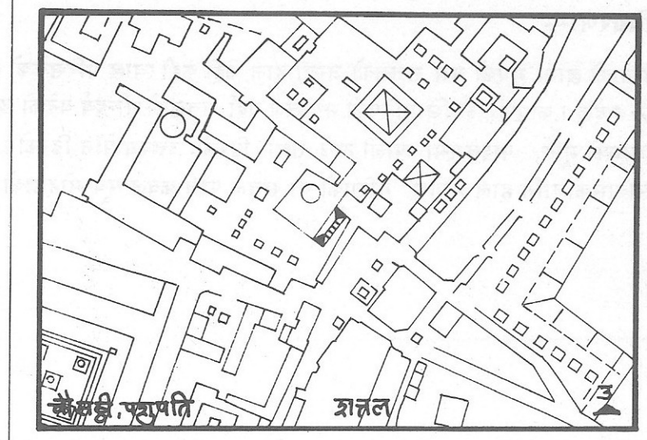
सत्तल (७१) / व. नं. ८

ईंट, ढुङ्गा, बञ्र, काठ आदिको संमिश्रणबाट निर्मित यो सत्तल धार्मिक कार्यमा प्रयोग हुँदै आएको छ। यस पाटीको पूर्वमा पाटी, पश्चिममा चौंसठ्ठी महादेव, उत्तरमा सत्तल र दक्षिणमा बाटो पर्दछ। दक्षिण मोहडाको यो सत्तल तीन कवलको छ।

निर्माण मिति — १९ सौं शताब्दी
बनाउने व्यक्ति —
जीर्णोद्धार मिति—
वर्तमान भौतिक अवस्था – राम्रो
