काठमाडौं नगर क्षेत्रको

इन्भेन्ट्री

पाटी, शत्तल, ढुङ्गे धारा, पोखरी, तथा चउरको

काठमाडौं उपत्यका नगर विकास योजना टोली

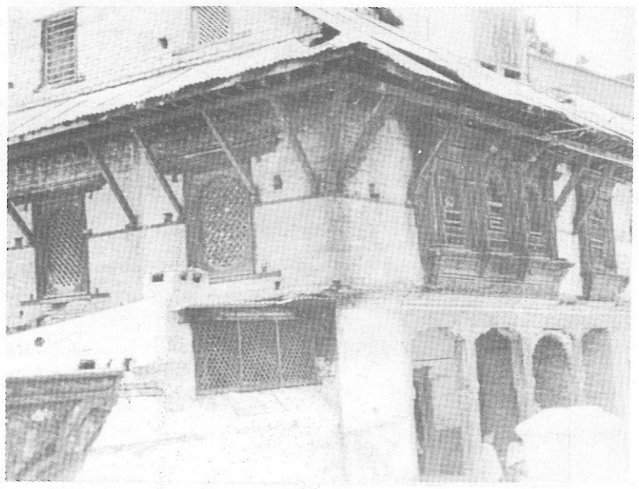
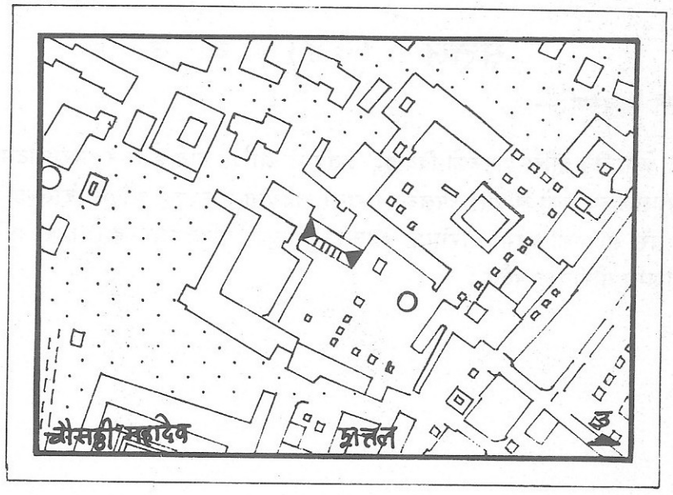
सत्तल (७२) / व. नं. ८

पूर्व मोहडाको यो पाँच कवल सत्तल जस्ताको छाना राखी निर्माण गरिएको छ। सत्तलको ऊयालमा देवता, गरुड, चरा आदि बुट्टाले सिंगारिएको छ। यस पूर्व मोहडाको सत्तलको पूर्वमा चौंसट्ठी महादेव, पश्चिममा बज्रघर, उत्तरमा सत्तल र दक्षिणमा पाटी पर्दछ। पशुपतिनाथको मूल पुजारी हाल यस सत्तलमा बसोबास गरेको छ।

निर्माण मिति — १८ रौं शताब्दी
बनाउने व्यक्ति —
जीर्णोद्धार मिति—
वर्तमान भौतिक अवस्था — ठीकै

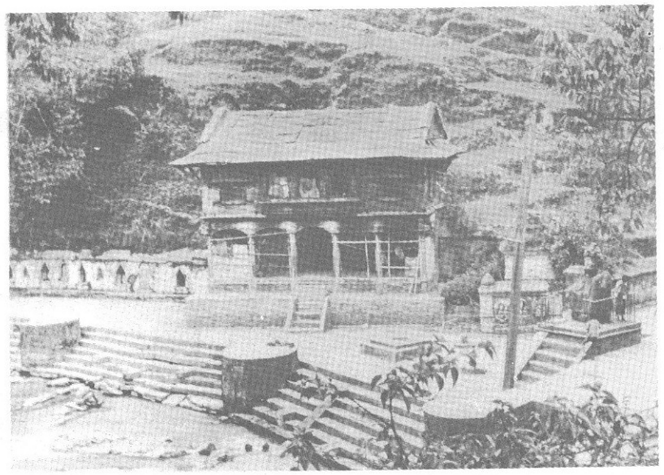
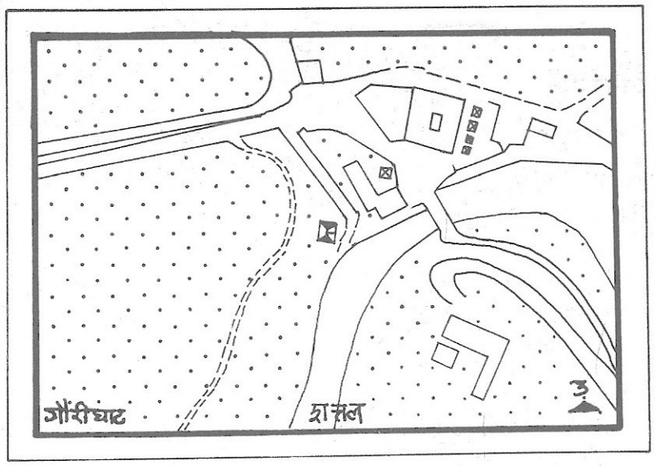
सत्तल (७३) / व. नं. ८

जस्ताको छाना भएको यस सत्तलको जस्ता हाल कहीं कहीं प्वाल परिसकेको हुनाले छानाबाट पानी चुहिने गर्दछ । काष्ठकलाले सिंगारिएको भयालले गर्दा सत्तलको सौन्दर्य बढेको छ । यस सत्तलको पूर्वमा हनुमानको मूर्ति, पश्चिममा खाली ठाउँ तथा ढिस्को, उत्तरमापनि ढिस्को र दक्षिणमा घाट पर्दछ । बसोबासकोलागि हाल प्रयोग गरिएको यो सत्तल पाँच कवल पूर्व मोहडाको छ ।

निर्माण मिति — ने. सं. ९४६
बनाउने व्यक्ति — जयन्त कुमेदान
जीर्णोद्धार मिति— वि. सं. २०२४
वर्तमान भौतिक अवस्था — नराम्रो

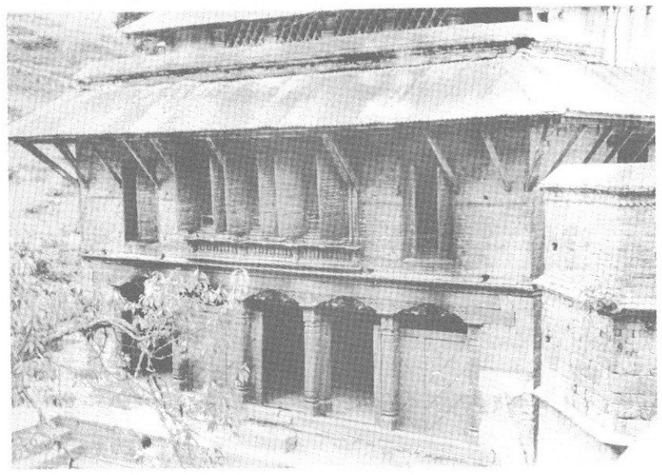
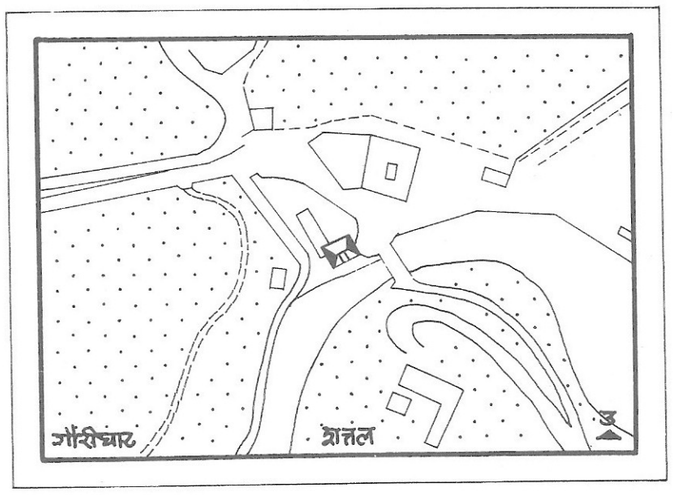
सत्तल (७४) / व. नं. ८

स्थानीय वासिन्दाहरुको विवाह, व्रतबन्ध आदि कार्य हुँदा र गौरीघाटमा नुहाउन आउँदा यस सत्तलले स्थानको सुविधा उपलब्ध गराएर सहयोग पुऱ्याउँदै आएको देखिन्छ । जस्ताको छाना भएको यस सत्तलको पूर्वमा गौरीघाट आउने खुडकिला, पश्चिममा हनुमानको मूर्ति, उत्तरमा सडक र दक्षिणमा गौरीघाट पर्दछ ।

निर्माण मिति — वि. सं. १८७१
बनाउने व्यक्ति —
जीर्णोद्धार मिति—
वर्तमान भौतिक अवस्था — ठीकै

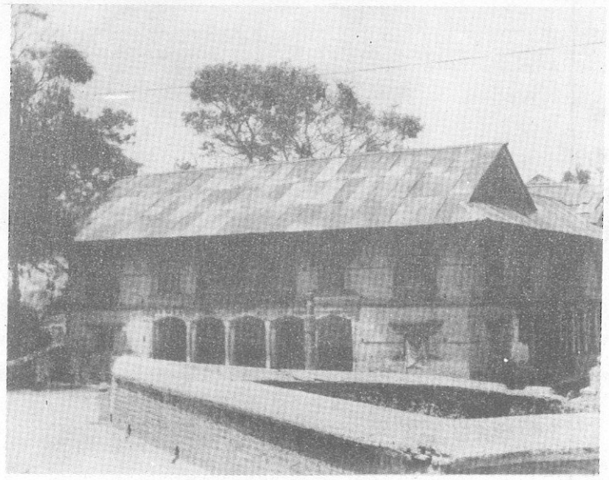
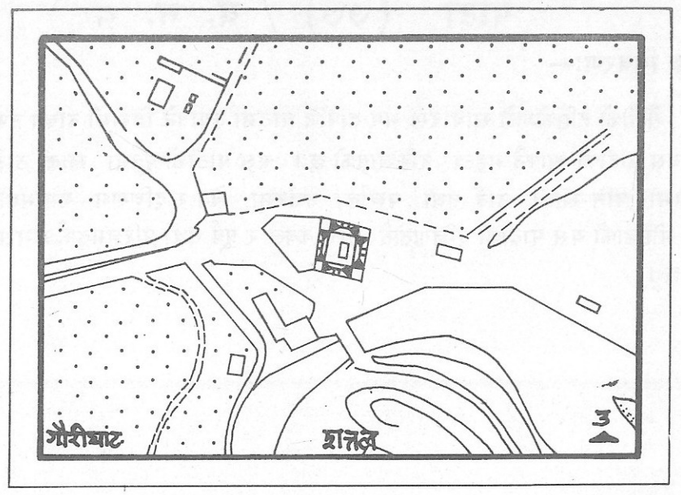
सत्तल (७५) / व. नं. ८

शिवरात्रीको पर्वमा पशुपतिको दर्शनकोलागि विभिन्न स्थानहरूबाट मेला भर्न आउने तीर्थ-यात्रीहरुकालागि निर्मित यस सत्तलको पूर्वतर्फ साह्र-कवल र दक्षिणतर्फ पाँच कवल गरी जम्मा बाह्र कवल रहेको छ। सत्तलको ठाउँ ठाउँमा देवी देवताका मूर्ति काठमा कुँदिएको छ। यस सत्तलको पूर्वमा मन्दिर, पश्चिममा खाली ठाउँ तथा बाटो, उत्तरमा खेत र दक्षिणमा बाटो पर्दछ।

निर्माण मिति — १९ सौं शताब्दी
बनाउने व्यक्ति —
जीर्णोद्धार मिति—
वर्तमान भौतिक अवस्था — ठीकै

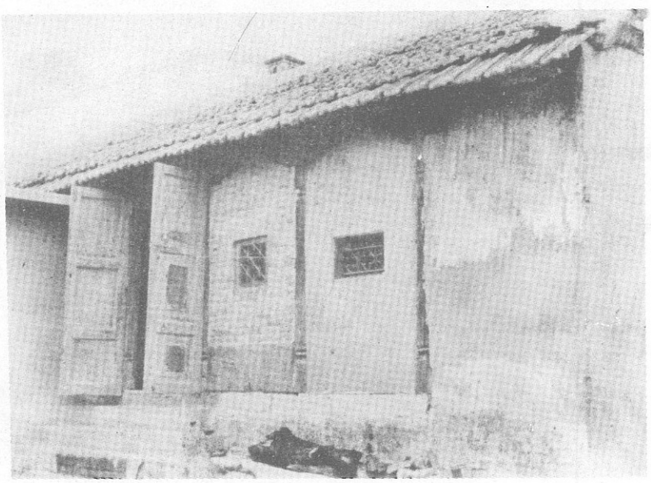
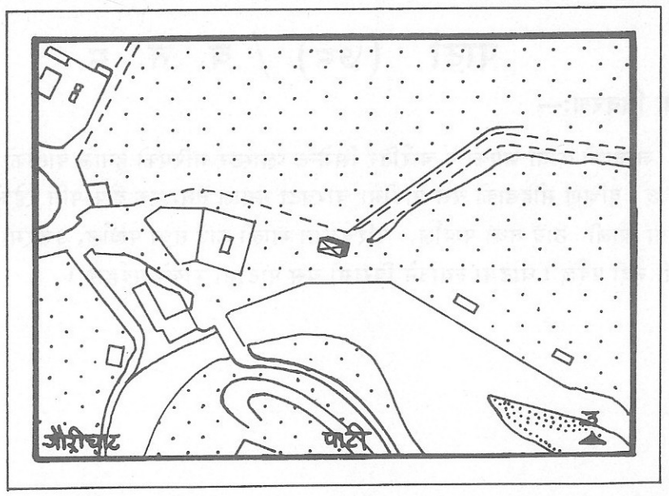
पाटी (७६) / व. नं. ८

भगवान्को प्रार्थनास्वरूप भजन कीर्तन गर्न प्रयोग गरिआएको यस पाटी साधारण शैलीमा टायलको छाना राखी बनाइएको छ। यस पाटीको पूर्वमा खाली ठाउँ, पश्चिममा मन्दिरहरु, उत्तरमा बाटो र दक्षिणमा बागमती नदी पर्दछ। दक्षिण मोहडाको यो पाटी तीन कवलको छ।

निर्माण मिति — २० सौं शताब्दी
बनाउने व्यक्ति —
जीर्णोद्धार मिति—
वर्तमान भौतिक अवस्था — ठीकै

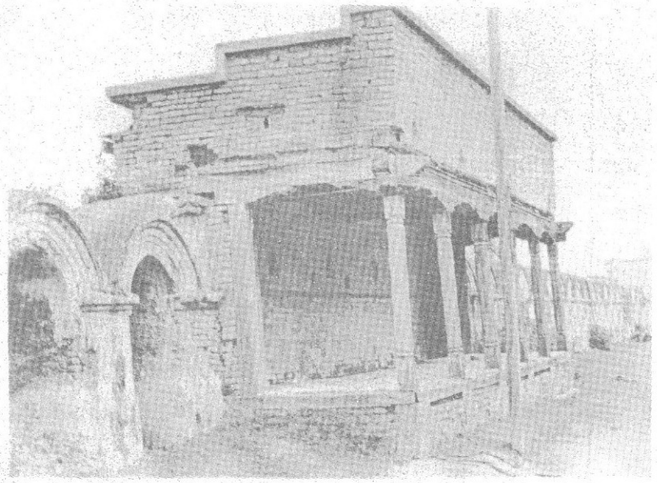
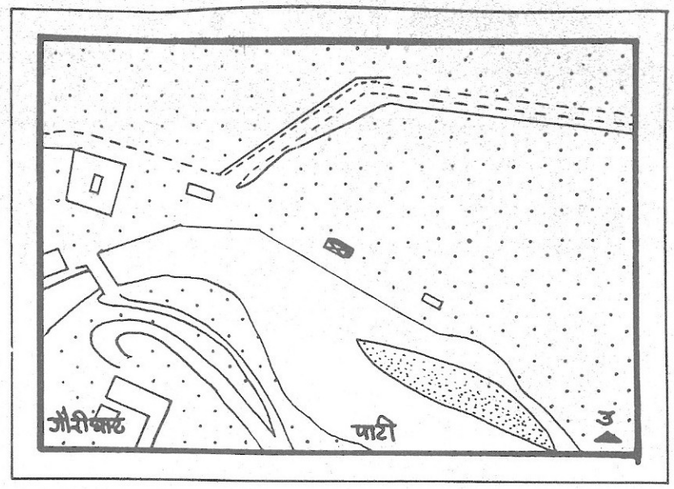
पाटी (७७) / व. नं. ८

शैलीको दृष्टिकोणले साधारण भए तापनि घाटमा ल्याउने बिरामी राख्न उपयुक्त ठहरिएको हुनाले यस पाटीको आफ्नै महत्व रहिआएको छ। यस पाटीको पूर्वमा खाली ठाउँ तथा पर्खाल, पश्चिममा पनि खाली ठाउँ तथा पर्खाल, उत्तरमा खेत र दक्षिणम बागमती नदी पर्दछ। दक्षिण मोहडाको यस पाटीको दक्षिणतर्फ पाँच कवल र पूर्व तथा पश्चिमतर्फ क्रमशः एक एक कवल रहेको छ।

निर्माण मिति — १९ सौं शताब्दी
बनाउने व्यक्ति —
जीर्णोद्धार मिति—
वर्तमान भौतिक अवस्था _ रास्रो

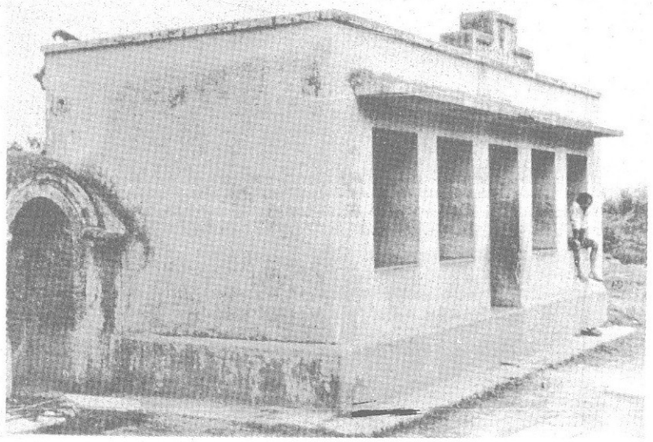
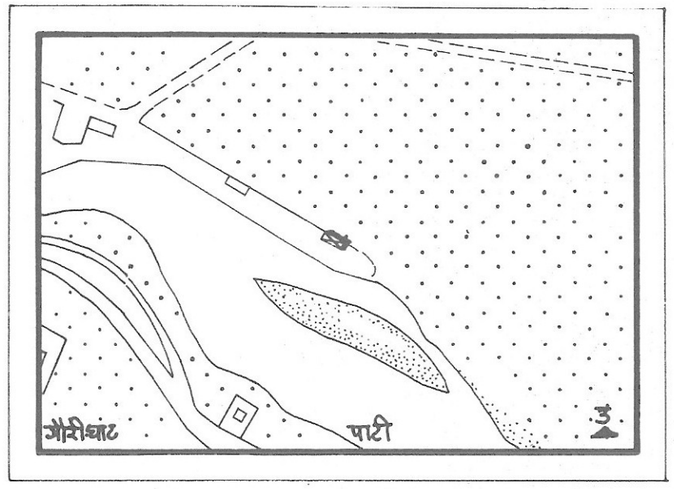
पाटी (७८) / व. नं. ८

जस्ताको छाना भएको र चारैतिर सिमेन्ट प्लास्टर गरिएको हुनाले पाटीको भौतिक अवस्था मजबूत छ। दक्षिण मोहडाको यस पाटीमा चारवटा भ्याल तथा एक ढोकापनि रहेको छ। यस पाटीको पूर्वमा खाली ठाउँ तथा पर्खाल, पश्चिममा खाली ठाउँ तथा पर्खाल, उत्तरमा खेत र दक्षिणमा बागमती नदी पर्दछ। घाटमा ल्याउने बिरामी यस पाटीमा राख्ने गर्दछन।

निर्माण मिति — वि. सं. २०११
बनाउने व्यक्ति —
जीर्णोद्धार मिति—
वर्तमान भौतिक अवस्था – रास्रो

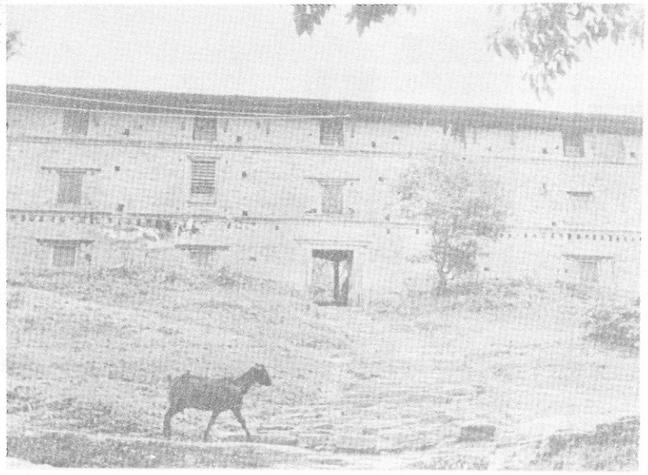
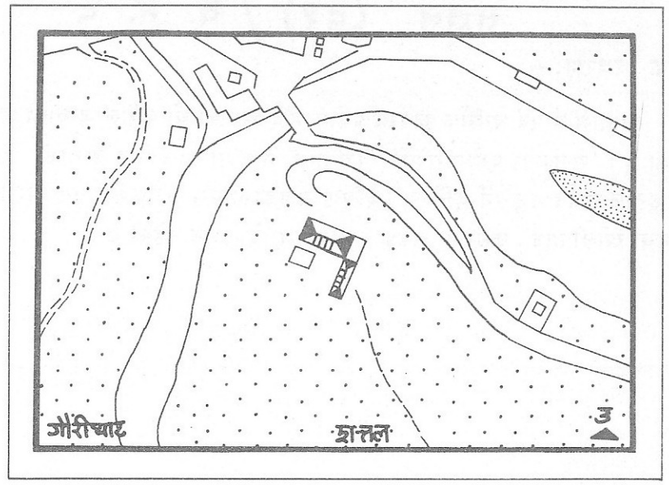
सत्तल (७९) / व. नं. ८

किराँतेश्वर महादेवस्थानमा निर्माण गरिएको यस सत्तलको भौतिक स्वरूप अंग्रेजी अक्षर "यू" जस्तो छ । यस सत्तलको पश्चिम तथा दक्षिण दिशातर्फ पाँचपाँच कवल र उत्तरतर्फ तीन कवल गरी जम्मा तेह्र कवल छ । जस्ताको छाना भएपनि पानी चुहिने हुनाले त्यसको प्रतिकूल असर गारोमा समेत पर्न गएकोले जीर्णोद्धार कार्य तत्काले गरिनुपर्ने देखिन्छ । यस सत्तलको चारकिल्लाको हकमा चारैतिर किराँतेश्वर बन पर्दछ । घरबारविहीन गरीब परिवारहरु यस शत्तलमा बसोबास गर्छन् ।

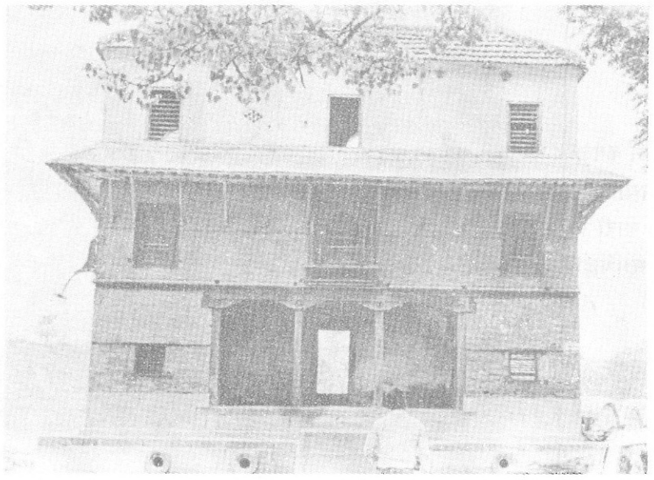
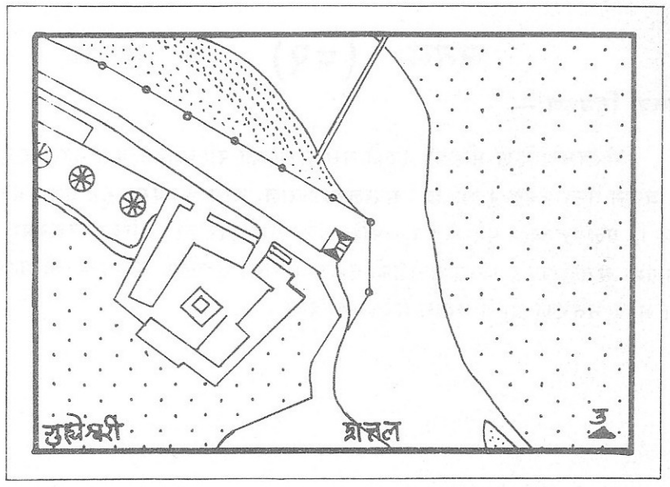
सत्तल (८०) / व. नं. ८

स्थानीय क्षेत्रका र वरपरका मानिसहरुको विवाह, व्रतबन्ध आदि हुँदा भोज भतेरकोलागि प्रयोग गर्दैआएको यस सत्तल टायलको छाना हाली निर्माण गरिएको छ । यस सत्तलमा आवश्यकता अनुरूप तत्काले छाना, ऊयाल, ढोका आदिको मर्मत गर्नुपर्ने देखिन्छ । पूर्व-पश्चिम दुवैतर्फ मोहडा खुलेको यस सत्तालको दुवैतर्फ तीन तीन कवल छ । यस सत्तलको पूर्वमा बागमती नदी, पश्चिममा खाली ठाउँ, उत्तरमा बागमती नदी र दक्षिणमा बाटो तथा सत्तल पर्दछ ।

निर्माण मिति — १९ सौं शताब्दी
बनाउने व्यक्ति —
जीर्णोद्धार मिति —
वर्तमान भौतिक अवस्था — ठीकै

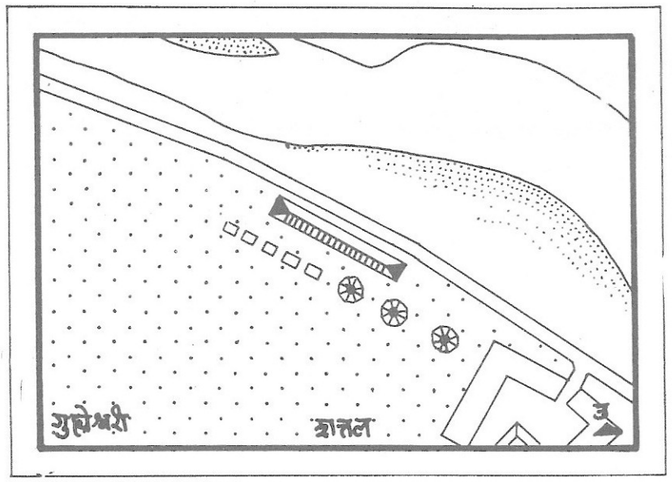
सत्तल (८१) / व. नं. ८

आवासीय एवं धार्मिक कार्यमा प्रयोग हुँदै आएको यो सत्तल जस्ताको छाना राखी निर्माण गरिएको छ। सत्तलमा प्रयोग गरेको बज्र ठाउँ ठाउँमा उप्केको र जस्ताको छानाबाट पानीपनि चुहिने हुनाले मर्मत गर्नुपर्ने देखिन्छ। दक्षिण मोहडाको यस सत्तलको पूर्वमा पर्खाल र खाली ठाउँ, पश्चिममा खाली ठाउँ, उत्तरमा सडक र दक्षिणमा देवलहरु रहेको छ।

निर्माण मिति — २० सौं शताब्दी
बनाउने व्यक्ति —
जीर्णोद्धार मिति—
वर्तमान भौतिक अवस्था — ठीकै

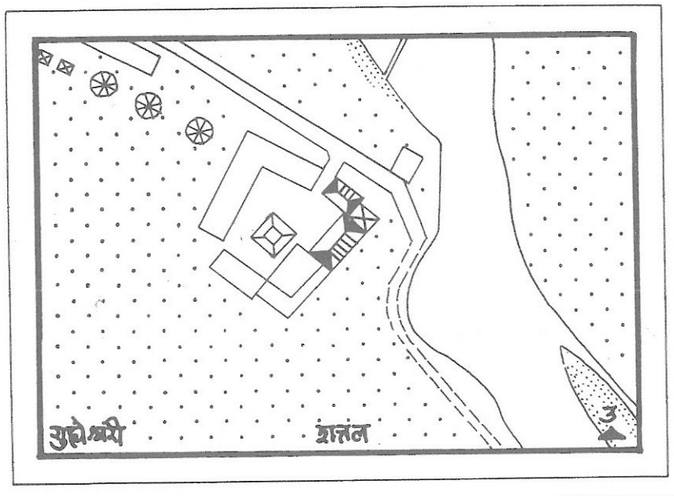
सतल (८२) व. नं. ८

पश्चिम-दक्षिण मोहडा भएको यस सत्तलको पश्चिमतर्फ दश कवल र दक्षिणतर्फ तीन कवल गरी जम्मा तेह्र कवल रहेको छ। सत्तलको ऊयाल, थाम आदिमा फूल तथा अन्य बुट्टाले सिंगारिएको छ। यस सत्तलको पूर्वमा वन, पश्चिममा गुह्येश्वरीको मन्दिर, उत्तरमा सडक तथा बारी र दक्षिणमा सत्तल पर्दछ। यस सत्तलको तल्लो भागमा सत्तलको रेखदेख गर्ने प्रहरी बसेको र माथिल्लो भाग भोज भतेरको लागि प्रयोग गरेको देखिन्छ।

निर्माण मिति — २० सौं शताब्दी
बनाउने व्यक्ति —
जीर्णोद्धार मिति—
वर्तमान भौतिक अवस्था — ठीकै

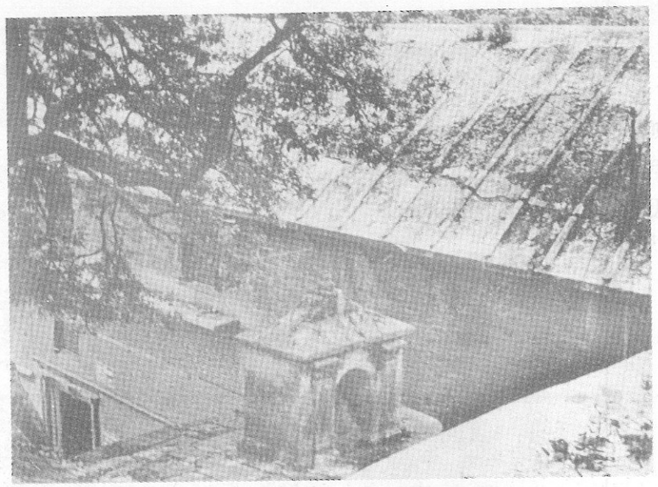
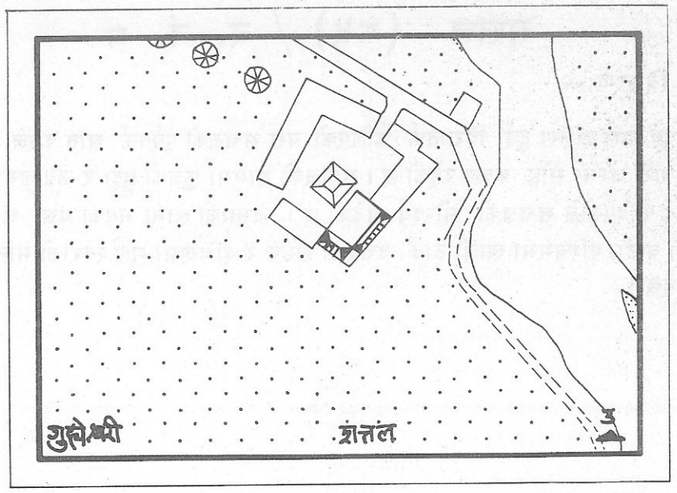
सत्तल (८३) / व. नं. ८

पश्चिम मोहडाको यस सत्तलको छानाबाट पानी चुहिने, केही दलिनहरु भत्किएर पुनः प्रयोगकोनिम्ति काम नलाग्ने र गारो पनि कहीं कहीं चर्किएको अवस्थामा रहेको छ। यस सत्तलको पूर्वमा वन, पश्चिममा खाली ठाउँ, उत्तरमा सत्तल र दक्षिणमा वन पर्दछ। स्थानीय मानिसहरुको-लागि भोज भतेर गर्न यस सत्तलले सघाउ पुऱ्याउँदै आएको छ।

निर्माण मिति — १९ सौं शताब्दी
बनाउने व्यक्ति —
जीर्णोद्धार मिति—
वर्तमान भौतिक अवस्था — नराम्रो

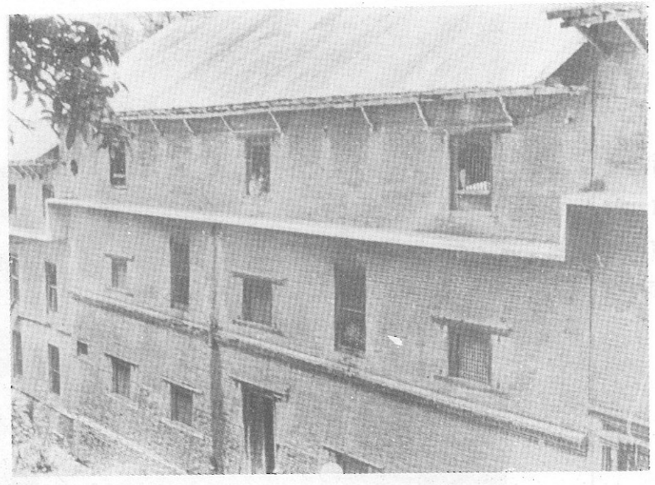
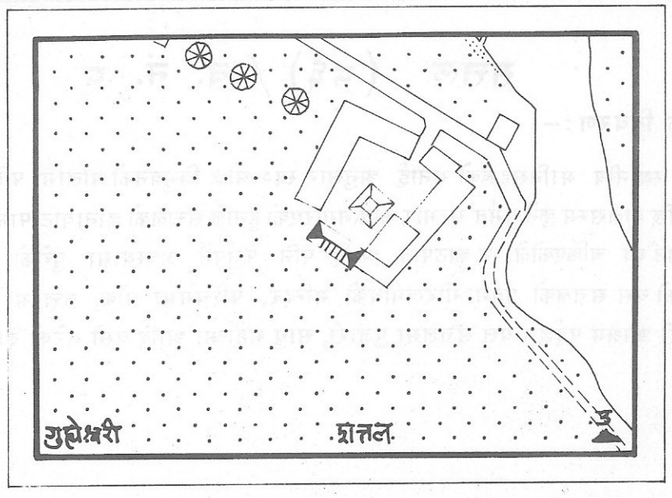
सत्तल (८४) / व. नं. ८

भौतिक स्वरूपमा अंग्रेजी अक्षर "एल" जस्तो देखिने यस सत्तलको पूर्वमा पाँच कवल र उत्तरतर्फ सात कवल रहेको छ। यस सत्तलको पूर्वमा मन्दिर तथा सत्तल, पश्चिममा खाली ठाउँ तथा दुङ्गाको सिढी, उत्तरमा सत्तल र दक्षिणमा वन पर्दछ। सत्तलको माथिल्लो तलामा एक पुजारीले बसोबास गरेको र तल्लो भाग भोज भतेरकोलागि प्रयोग हुने गरेको देखिन्छ।

निर्माण मिति — १९ सौं शताब्दी
बनाउने व्यक्ति —
जीर्णोद्धार मिति—
वर्तमान भौतिक अवस्था — ठीकै

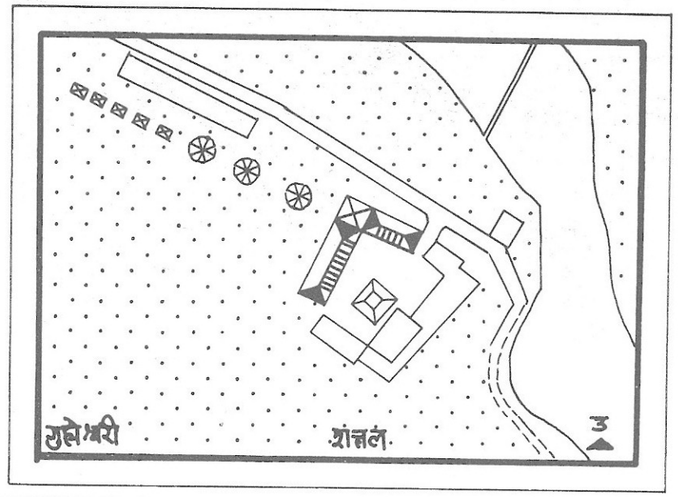
सत्तल (८५) / व. नं. ८

पूर्व तथा दक्षिण दुई दिशातर्फ फैलिएको यस सत्तलको पूर्वतर्फ सात कवल र दक्षिणतर्फ नौ कवल गरी जम्मा सोह्र कवल रहेको छ। सत्तलको थाममा फूलको बुट्टा र ऊयालमा देवी देवताका बुट्टा आदि कुँदिएकोले सत्तलको सौन्दर्य बढेको छ। जस्ताको छाना भएको यस सत्तलको पूर्वमा चोक तथा बाटो, पश्चिममा खाली ठाउँ, उत्तरमा सडक र दक्षिणमा गुह्येश्वरीको मन्दिर, चोक तथा सत्तल पर्दछ।

निर्माण मिति — १९ सौं शताब्दी
बनाउने व्यक्ति —
जीर्णोद्धार मिति—
वर्तमान भौतिक अवस्था — ठीकै

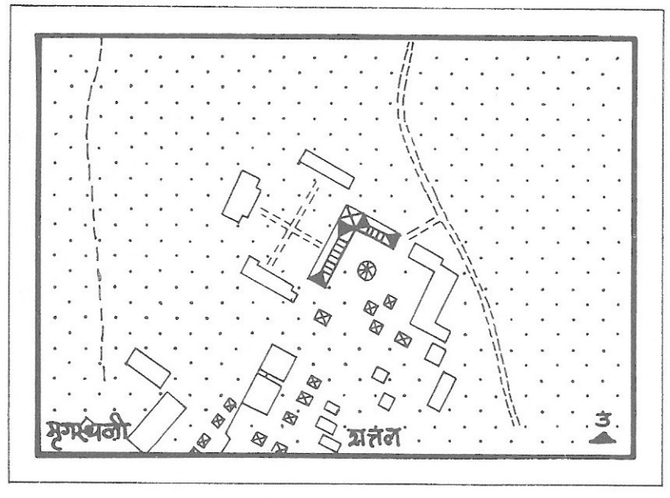
सत्तल (८६) / व. नं. ८

स्थानीय मानिसहरूको भनाई अनुसार स्व० श्री ५ त्रिभुवनको पालामा पछिल्लो जीर्णोद्धार गरिएपछि हालसम्म कुनै मर्मत सम्भार कार्य नगरिएको हुनाले सत्तलको छानाबाट पानी चुहिनाले गारो ठाउँ ठाउँमा चर्किएकोले र काठपात आदि पनि फेर्नुपर्ने अवस्थामा पुगेको छ। पूर्व दक्षिण मोहडाको यस सत्तलको पूर्वमा गोरखनाथको मन्दिर, पश्चिममा चोक, उत्तरमा वन र दक्षिणमा ब्रह्मचारी आश्रम पर्दछ। यस सत्तलमा पुजारी, साधु महात्मा आदि बस्ने गरेको देखिन्छ।

निर्माण मिति — १९ सौं शताब्दी
बनाउने व्यक्ति —
जीर्णोद्धार मिति—
वर्तमान भौतिक अवस्था — नराम्रो

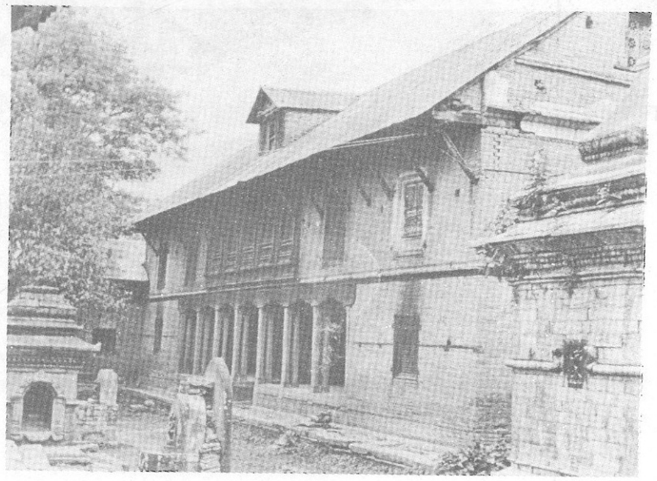
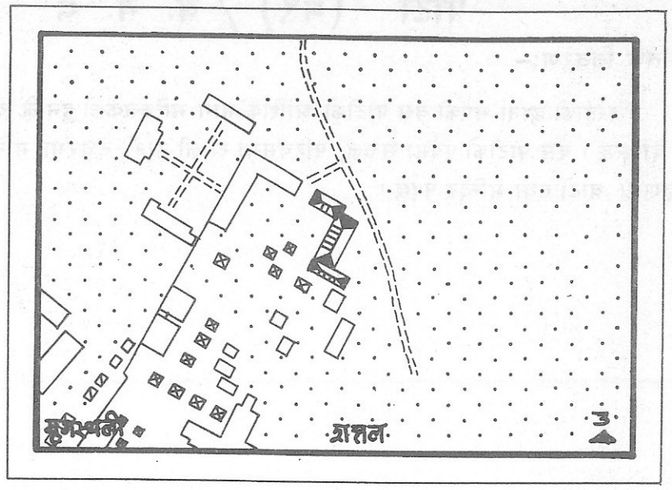
सत्तल (८७) / व. नं. ८

भौतिक स्वरूपमा झण्डै अंग्रेजी अक्षर "जेड" जस्तो देखिने यस सत्तलको पश्चिमतर्फ सात,उत्तर तर्फतीन र दक्षिणतर्फ तीन गरी जम्मा तेह्र कवल रहेको छ। यस सत्तलको पूर्वमा वन, पश्चिममा गोरखनाथको मन्दिर, उत्तरमा वन, र दक्षिणमा गोरखनाथको मन्दिर पर्दछ। घरबार नभएकाहरूलाई बास बस्न यस सत्तलले सघाउ पुऱ्याएको छ।

निर्माण मिति — १९ सौं शताब्दी
बनाउने व्यक्ति —
जीर्णोद्धार मिति—
वर्तमान भौतिक अवस्था — ठीकै

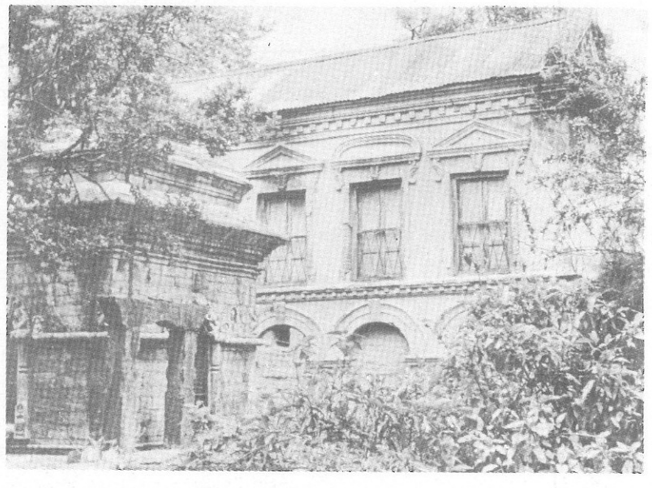
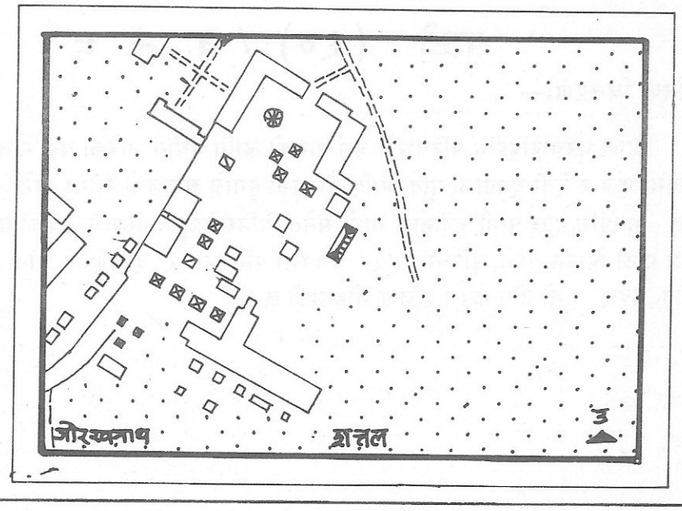
सत्तल (८८) / व. नं. ८

जस्ताको छाना राखी निर्माण गरिएको यस पाँच कवल पश्चिम मोहडाको सत्तलको पूर्वमा वन, पश्चिममा मन्दिर, उत्तरमा वन तथा मन्दिर र दक्षिणमा वन, पर्दछ। जस्ताको छानाबाट पानी चुहिने हुनाले गारो समेत ठाउँ ठाउँमा चर्किएको छ। गरीबगुरुवाहरूकालागि बसोबास गर्न यस सत्तलको महत्व रहिआएको छ।

निर्माण मिति — २० सौं शताब्दी
बनाउने व्यक्ति —
जीर्णोद्धार मिति—
वर्तमान भौतिक अवस्था — नराम्रो

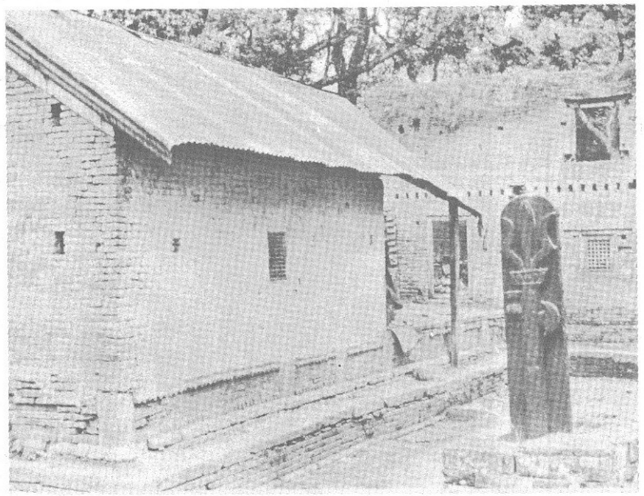
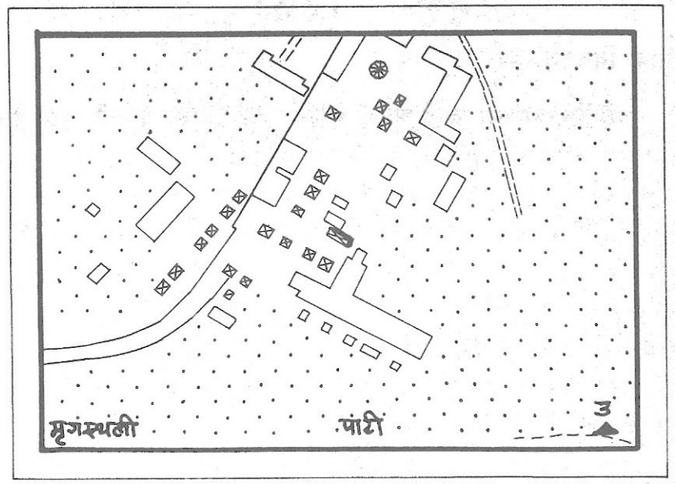
पाटी (८९) / व. नं. ८

जस्ताको छाना भएको यस पाटीको आंशिक भाग भत्किसकेको हुनाले यथाशीघ्र मर्मत गर्नु पर्ने देखिन्छ । यस पाटीको पूर्वमा सत्तल, पश्चिममा खाली ठाउँ, उत्तरमा मन्दिर तथा बारी र दक्षिणमा बाटो तथा मन्दिर पर्दछ ।

निर्माण मिति — वि. सं. १९०४
बनाउने व्यक्ति — जनरल जयबहादुर कुँवर राणा
जीर्णोद्धार मिति—
वर्तमान भौतिक अवस्था — नराम्रो

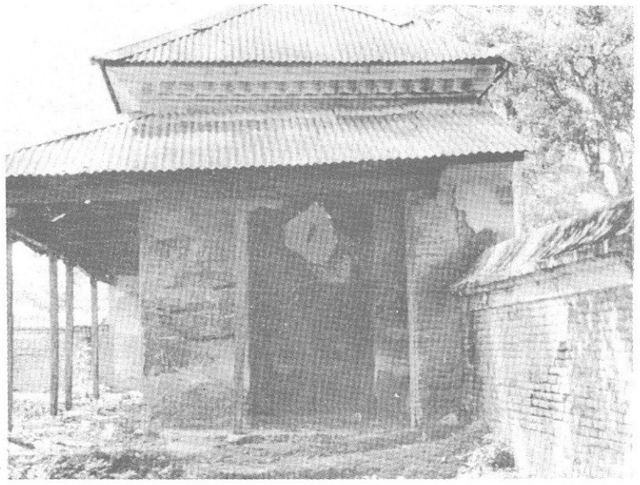
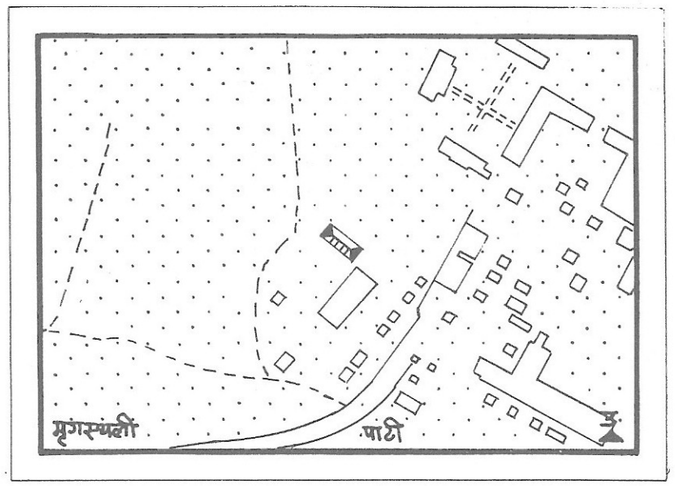
पाटी (९०) / व. नं. ८

हाल घरबारविहीन परिवारले बसोबासको लागि प्रयोग गरेको यस सत्तलको थाम, ठ्याल आदिमा फूल र देवी देवताका मूर्ति आदि कुँदिएको हुनाले सत्तलको शोभा बढेको छ । जस्ताको छाना भएपनि हाल पानी चुहिनाले गारो समेत बिग्रिसकेको अवस्थामा रहेको छ । यस सत्तलको पूर्वमा पाटी आउने बाटो, पश्चिममा वन, उत्तरमा पनि वन र दक्षिणमा पाटीले चर्चेको खाली जमीन पर्दछ । यो तीन कवल दक्षिण मोहडाको छ ।

निर्माण मिति — २० सौं शताब्दी
बनाउने व्यक्ति —
जीर्णोद्धार मिति—
वर्तमान भौतिक अवस्था — नराम्रो

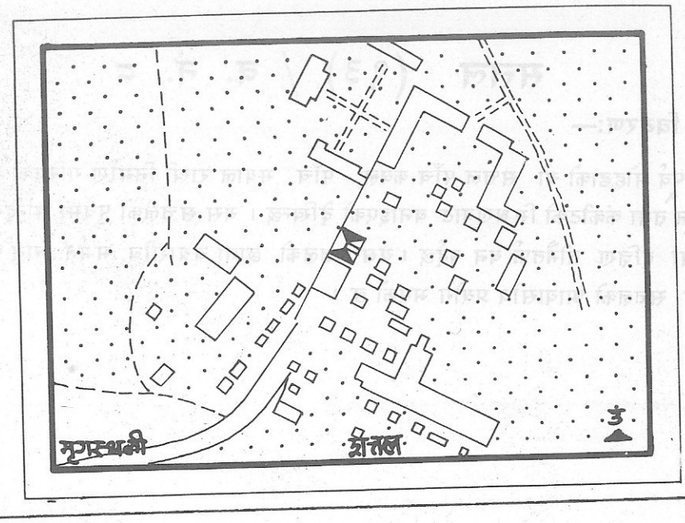
सत्तल (९१) / व. नं. ८

पूर्व मोहडाको यस तीन कवल सत्तलको छाना जस्ताले छाइएको छ। सत्तलको ऊयाल वरिपरि लहरा बुट्टा तथा ठाउँ ठाउँमा भैरवेका मूर्ति कुँदिएको देखिन्छ। सत्तलको पूर्वमा बाटो तथा मन्दिर, पश्चिममा वन, उत्तरमा मन्दिर र दक्षिणमा सत्तल पर्दछ। सत्तलको हाल आवासीय प्रयोग भएकोछ।

निर्माण मिति — ने. सं. १०४३
बनाउने व्यक्ति — कमाण्डर कर्णेल स्वर्णजंग राणा
जीर्णोद्धार मिति —
वर्तमान भौतिक अवस्था — ठीकै

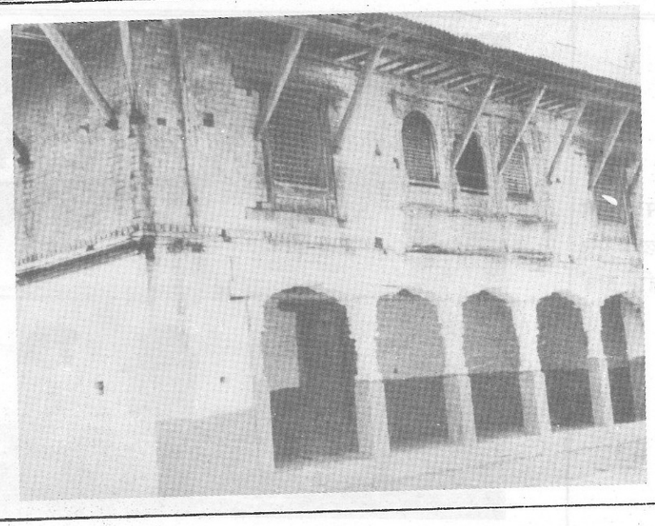
सत्तल (९२) / व. नं. ८

पूर्व मोहडाको यस पाँच कवलको सत्तलमा हाल घरबार नभएका दुई परिवारले बसोबास गरेको देखिन्छ। जस्ताको छाना भएको यस सत्तलको पश्चिमतर्फको गारोमा साधारण मर्मत कार्य गर्नु पर्ने देखिएको छ। यस सत्तलको पूर्वमा मन्दिर तथा बाटो, पश्चिममा खाली ठाउँ, उत्तरमा खाली ठाउँ तथा सत्तल र दक्षिणमा खाली ठाउँ पर्दछ।

निर्माण मिति — वि. सं. १९०४
बनाउने व्यक्ति — कमाण्डर इन चीफ
जनरल बमबहादुर कुँवर राणा
जीर्णोद्धार मिति—
वर्तमान भौतिक अवस्था — ठीकै

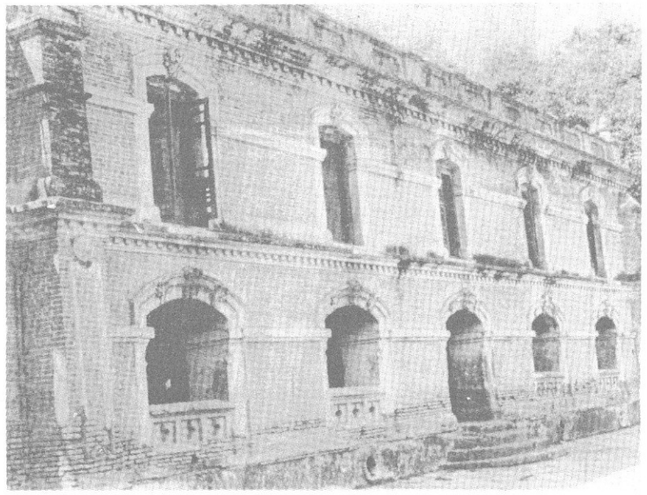
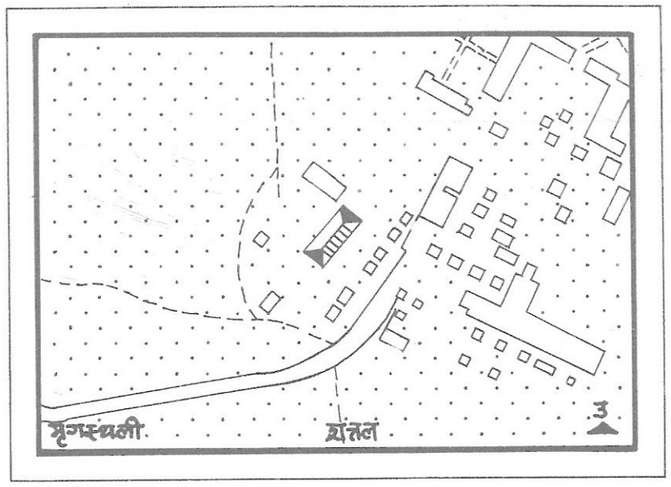
सत्तल (९३) / व. नं. ८

पूर्व मोहडाको यो सत्तल पाँच कवल, पाँच भयाल राखी निर्माण गरिएको छ। सत्तलको छाना चून तथा कंक्रीटको मिश्रणबाट बनाइएको देखिन्छ। यस सत्तलको पूर्वमा मन्दिरहरू, पश्चिम उत्तर तथा दक्षिण तीनैतर्फ बन पर्दछ। यस सत्तलको छाना यथाशीघ्र मर्मत गर्नुपर्ने देखिन्छ। हाल यस सत्तलको आवासीय प्रयोग भएको छ।

निर्माण मिति — वि. सं. १९६०
बनाउने व्यक्ति — श्री ३ चन्द्रशम्शेर
जीर्णोद्धार मिति—
वर्तमान भौतिक अवस्था — ठीकै

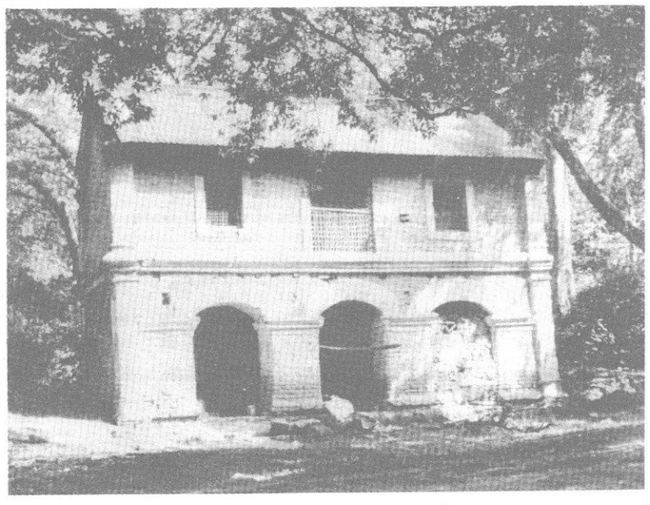
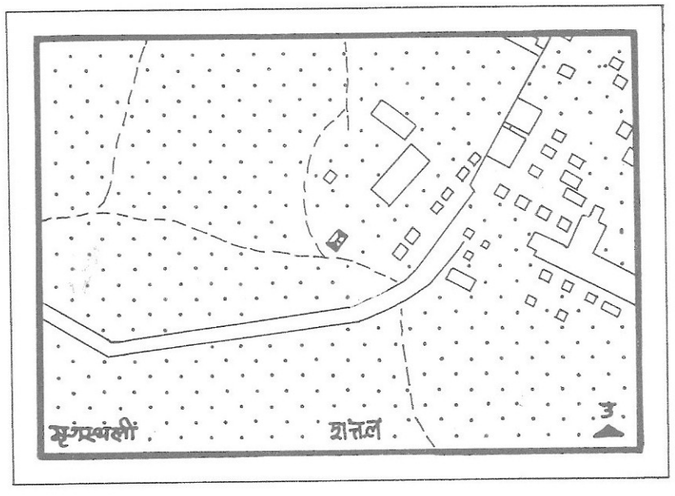
सत्तल (९४) / व. नं. ८

शैलीरहित यो सत्तल तीन कवल पूर्व मोहडाको छ। सत्तलको छाना पूर्ण रूपले काम नलाग्ने अवस्थामा रहेको छ। सत्तलमा प्रयोग गरिएको भयालपनि फेर्नुपर्ने देखिन्छ। यस सत्तलको चार किल्लाको हकमा पूर्वमा खाली ठाउँ, पश्चिममा झाडी, उत्तरमा खाली ठाउँ र दक्षिणमा खाली ठाउँ तथा बाटो पर्दछ।

निर्माण मिति — २० सौं शताब्दी
बनाउने व्यक्ति —
जीर्णोद्धार मिति—
वर्तमान भौतिक अवस्था — नराम्रो

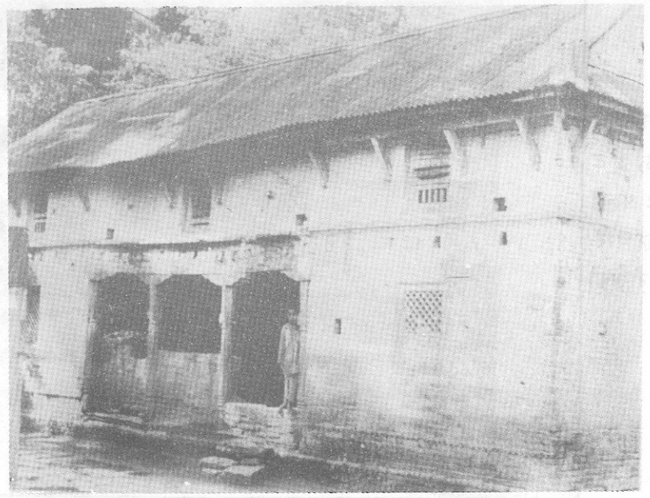
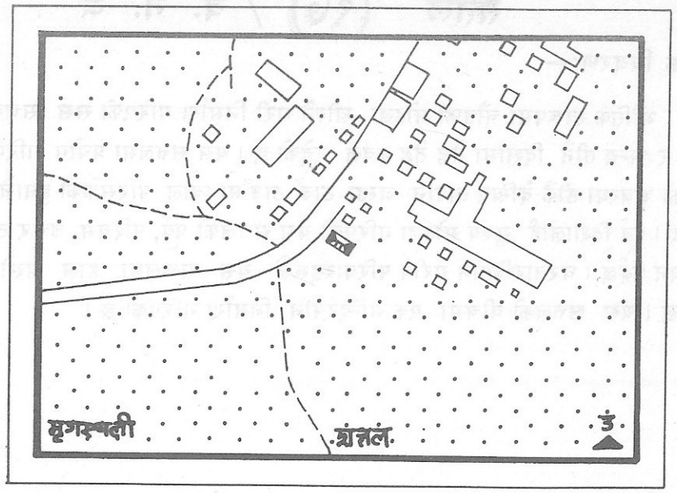
सत्तल (९५) / व. नं. ८

साधारण शैलीमा जस्ताको छाना राखी निर्माण गरिएको यस सत्तलको छानाबाट पानी चुहिने हुनाले सत्तलको माथिल्लो भागको गारो ठाउँ ठाउँमा चर्किएको अवस्थामा रहेको छ । उत्तर मोहडाको यस सत्तलको पूर्वमा वन, पश्चिममा बाटो तथा मन्दिर उत्तरमापनि मन्दिर र दक्षिणमा वन, पर्दछ । यस सत्तलमा जम्मा तीन कवल छ ।

निर्माण मिति — १९ सौं शताब्दी
बनाउने व्यक्ति —
जीर्णोद्धार मिति—
वर्तमान भौतिक अवस्था — नराम्रो

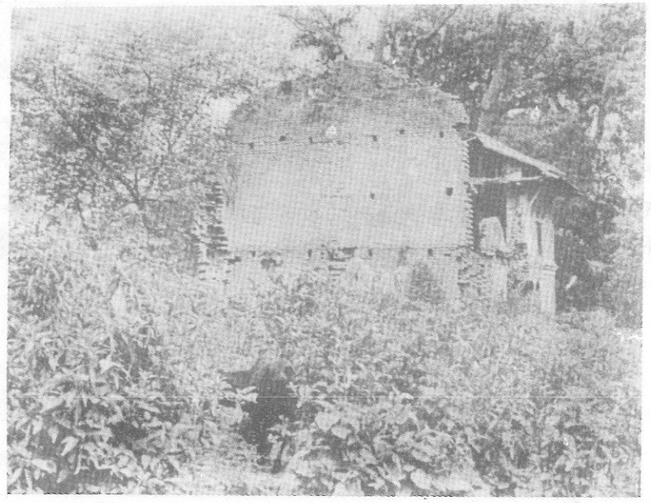
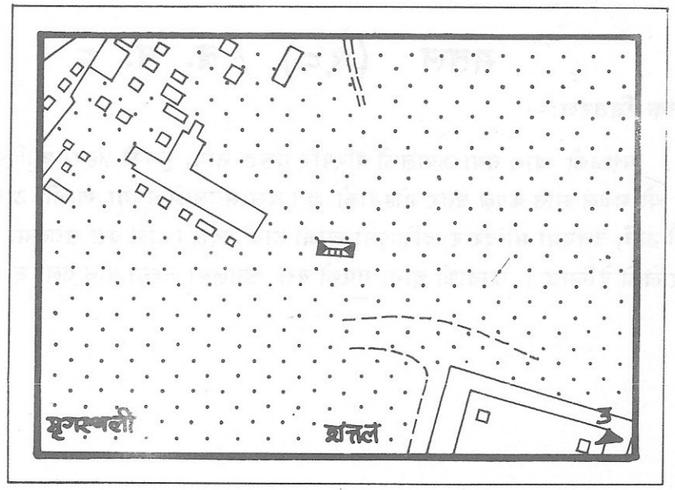
सत्तल (९६) / व. नं. ८

यस सत्तलको जीर्णोद्धार गरी संरक्षण नगरिएको हुनाले हाल यस सत्तलको पूर्वतर्फको केही भाग मात्र बाँकी रहेको छ । दक्षिण मोहडाको यस सत्तलको पूर्वमा वन, पश्चिमा सत्तल र उत्तर तथा दक्षिण दुवैतर्फ वन रहेको छ ।

निर्माण मिति — १९ सौं शताब्दी
बनाउने व्यक्ति —
जीर्णोद्धार मिति—
वर्तमान भौतिक अवस्था — नराम्रो

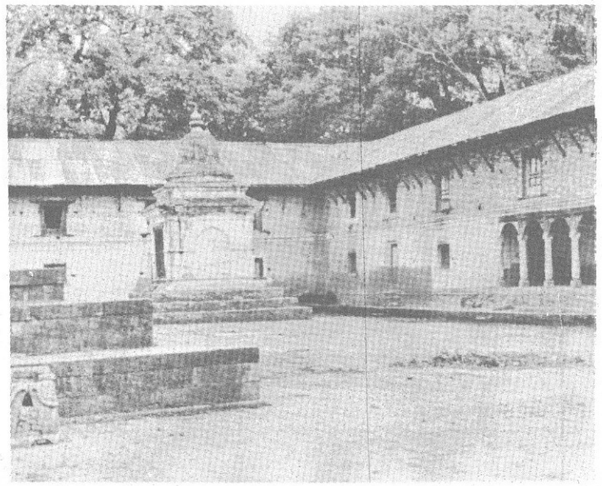
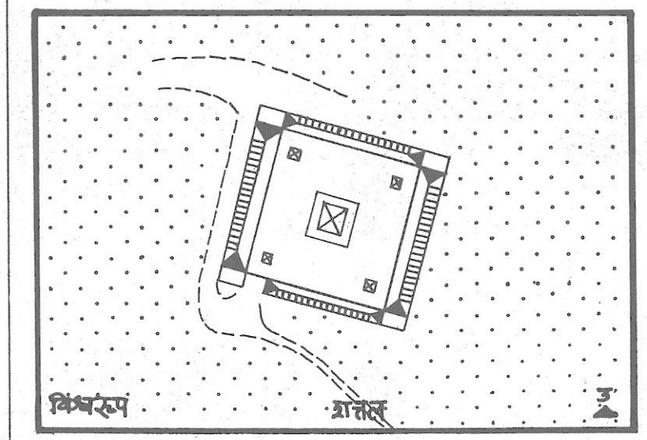
सत्तल (९७) / व. नं. ८

भौतिक स्वरूपमा चौतर्फी मोहडा खोल्ने गरी निर्माण गरिएको सस सत्तलको पूर्वमा चौध कवल र अन्य तीनै दिशामा तेह्र तेह्र कवल रहेको छ। यस सत्तलमा प्रयोग गरिएका काठ, ईंट आदिको अवस्था ठीकै देखिए तापनि जस्ता ठाउँ ठाउँमा च्याल परिसकेको हुनाले छानाबाट पानी चुहिन्छ। पूर्व दिशालाई मुख्य मोहडा गरिएको यस सत्तलको पूर्व, पश्चिम, उत्तर तथा दक्षिण चारै-तिर वन पर्दछ। घरबारविहीन गरीब परिवारहरूले यस सत्तलमा हाल बसोबास गरिराखेको देखिन्छ। यस सत्तलको बीचमा एक मन्दिरपनि निर्माण गरिएको छ।

निर्माण मिति — वि. सं. १९२४
बनाउने व्यक्ति — श्री ३ महाराज जंगबहादुर राणा
जीर्णोद्धार मिति —
वर्तमान भौतिक अवस्था — ठीकै

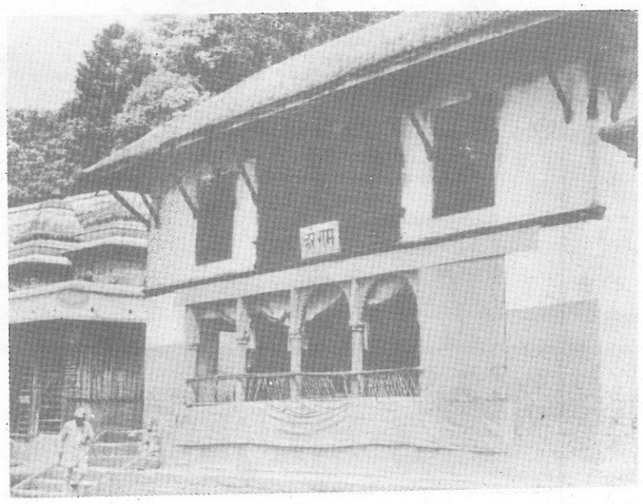
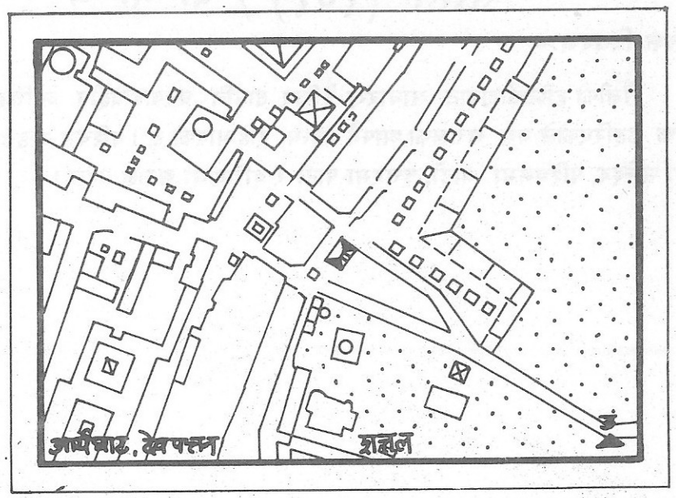
सत्तल (९९) / व. नं. ८

धार्मिक एवं आवासीय कार्यको लागि प्रयोग गरिआएको यो सत्तल ङिगटी तथा टायलको छाना राखी निर्माण गरिएको छ। यस सत्तलको पूर्वमा मन्दिरहरू, पश्चिम, उत्तर तथा दक्षिण तीनैतिर बाटो पर्दछ। यस सत्तलको पूर्वतर्फ पाँच कवल र पश्चिमतर्फपनि पाँचै कवल रहेको छ। सत्तलमा प्रयोग गरिएका टायल तथा ङिगटी कहीं कहीं टूट फूट भैसकेकोले फेर्नु पर्ने देखिन्छ।

निर्माण मिति — १९ सौं शताब्दी
बनाउने व्यक्ति —
जीर्णोद्धार मिति—
वर्तमान भौतिक अवस्था — ठीकै

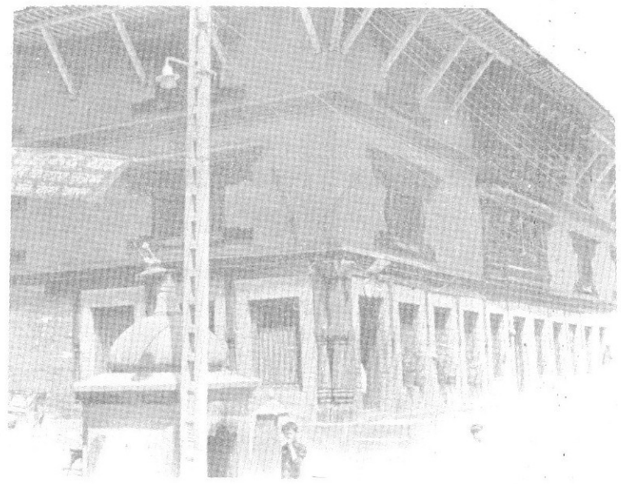
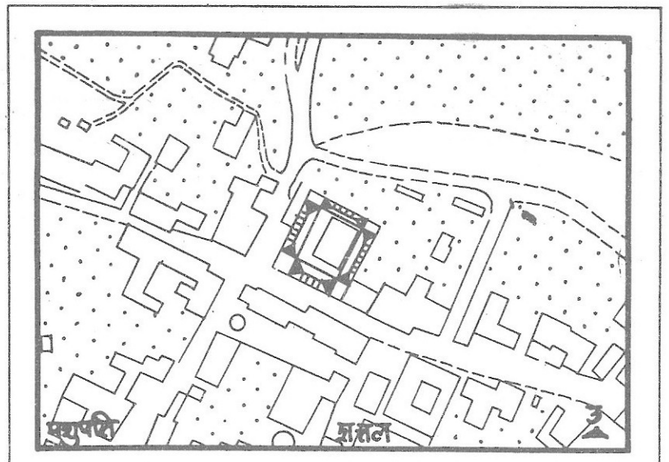
सत्तल (१०५) / व. नं. ८

जस्ताको छाना भएको यस सत्तलको तल्लो भागमा प्रहरी चौकी बसेको तथा माथिल्लो भागमा गुठीको मालसामान राख्ने गरेको देखिन्छ । ऊयाल तथा ढोका विभिन्न बुट्टाले सिंगारिएको यस सत्तलको पूर्वमा सत्तल, पश्चिममा गुह्येश्वरी जाने सडक, उत्तरमा कच्ची बाटो र दक्षिणमा पशुपति जाने मूल सडक पर्दछ ।

निर्माण मिति — १९ सौं शताब्दी
बनाउने व्यक्ति — रणबहादुर शाह
जीर्णोद्धार मिति—
वर्तमान भौतिक अवस्था – राम्रो

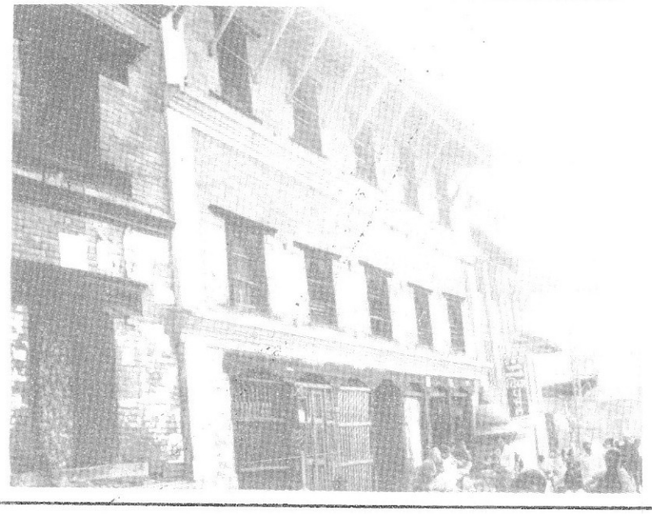
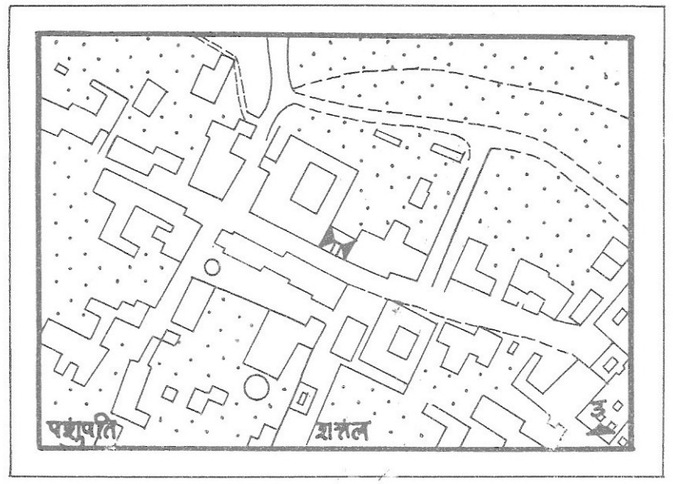
सत्तल (१०६) / व. नं. ८

घरबारविहीन गरीब परिवारले बसोबास गरिआएको यो सत्तल जस्ताको छाना राखी निर्माण गरिएको छ । यस सत्तलको पूर्वमा घर, पश्चिममा सत्तल, उत्तरमा कच्ची बाटो र दक्षिणमा पशुपतिनाथको मन्दिर जाने बाटो पर्दछ । सत्तलको ऊयालमा कुँदिएका बुट्टाले दर्शकको ध्यानाकर्षण गर्दछ ।

निर्माण मिति — १९ सौं शताब्दी
बनाउने व्यक्ति —
जीर्णोद्धार मिति—
वर्तमान भौतिक अवस्था — ठीकै

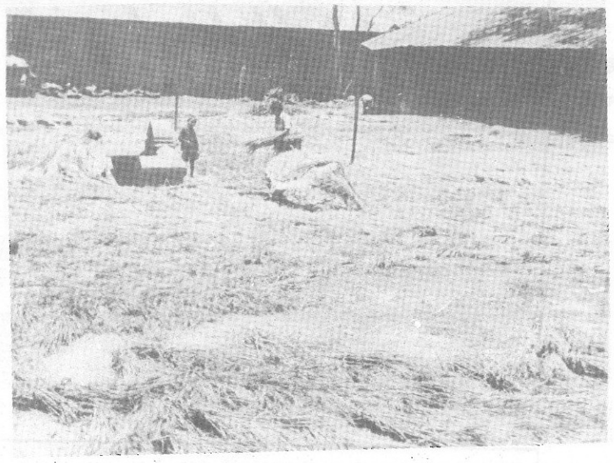
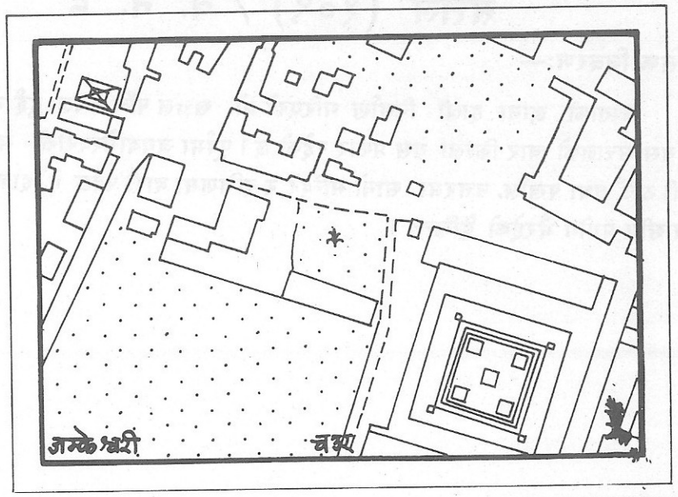
चउर (१०७) / व. नं. ८

हिन्दूहरूको महान पर्व शिवरात्रीमा पशुपति दर्शनार्थ आउने भक्तालुहरूको सुरक्षाको निम्ति प्रहरी क्याम्प यस चउरम बस्नुको अलावा यस चउरमा निर्मित डबलीमा घोडे जात्राको समयमा देवताहरू राखी घुमाउने परम्परापनि रहेको देखिन्छ। यस चउरको पूर्वमा पाटी तथा सत्तल, पश्चिममा घरहरू, उत्तरमा बागमती नदी जाने बाटो र दक्षिणमा पाटी पर्दछ।

निर्माण मिति —
बनाउने व्यक्ति —
जीर्णोद्धार मिति—
वर्तमान भौतिक अवस्था — नराम्रो

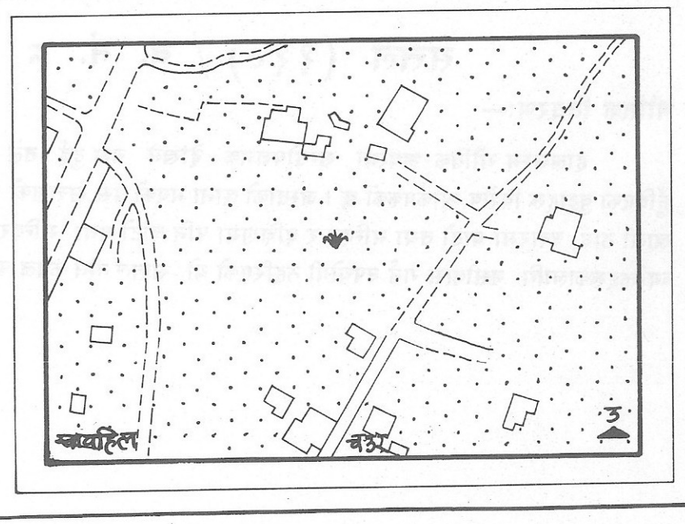
स्थानीय जनताकालागि गाईवस्तु चराउन तथा केटाकेटीहरूकालागि खेल्न यस चउरले निकै सघाउ पुऱ्याउँदै आएको देखिन्छ। यस चउरको पूर्वमा मूल सडक, पश्चिममा कच्ची बाटो, उत्तरमा गोरेटो बाटो तथा घर र दक्षिणमा घर तथा बारी पर्दछ।

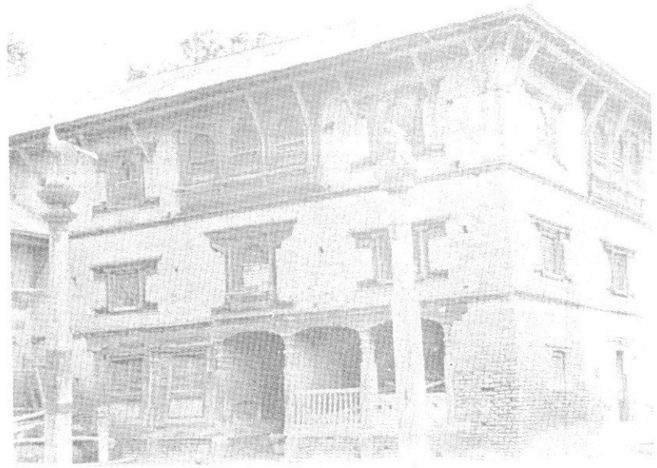
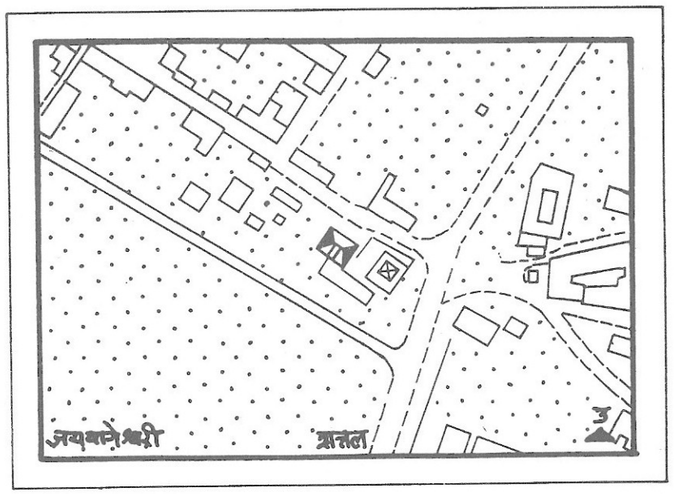
सत्तल (१०९) / व. नं. ८

जस्ताको छाना हाली निर्माण गरिएको यो सत्तल पाँच कवल, दुई नाले पूर्व मोहडाको छ। यस सत्तालको चार किल्ला यस प्रकार रहेको छ। पूर्वमा जयबागेश्वरीको मन्दिर, पश्चिममा खाली ठाउँ तथा पर्खाल, उत्तरमा सानो मन्दिर र दक्षिणमा बारी पर्दछ। हाल यस सत्तालको आवासीय प्रयोग भैरहेको देखिन्छ।

निर्माण मिति — १८ औं शताब्दी
बनाउने व्यक्ति —
जीर्णोद्धार मिति—
वर्तमान भौतिक अवस्था — नराम्रो
