काठमाडौं नगर क्षेत्रको

इन्भेन्ट्री

पाटी, शत्तल, ढुङ्गे धारा, पोखरी, तथा चउरको

काठमाडौं उपत्यका नगर विकास योजना टोली

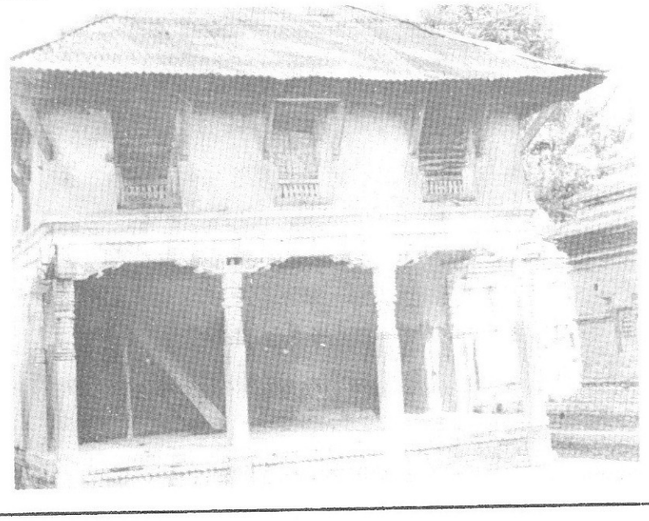
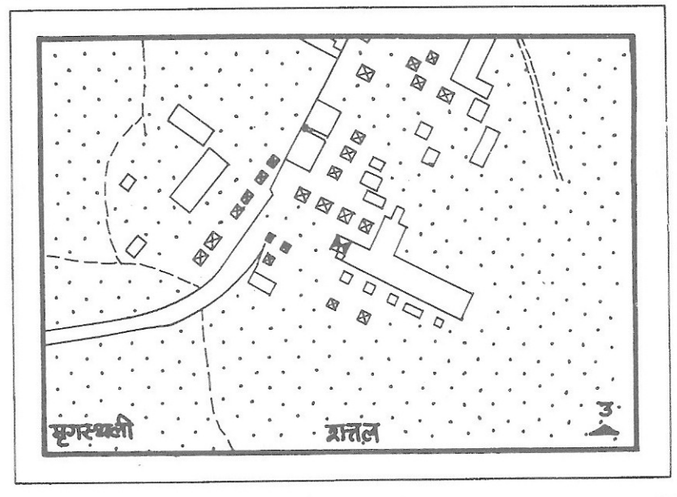
सत्तल (११०) / व. नं. ८

हालसम्म भौतिक अवस्था सन्तोषजनक देखिने यस दुई तले सत्तलको थामहरूमा कुँदिएका बुट्टाहरू विशेष आर्कषकको छ। जस्ताको छाना भएको यस सत्तालको पूर्वमा पाटी, पश्चिममा खाली ठाउँ, उत्तरमा बाटो तथा मन्दिर र दक्षिणमा पनि बाटो तथा मन्दिर नै पर्दछ। गरीब व्यक्तिहरूकालागि बसोबास गर्न उपयोगी ठहरिएको यो सत्तल तीन कवल पश्चिम मोहडाको छ।

निर्माण मिति — वि. सं. १९०६
बनाउने व्यक्ति —
जीर्णोद्धार मिति—
वर्तमान भौतिक अवस्था — ठीकै

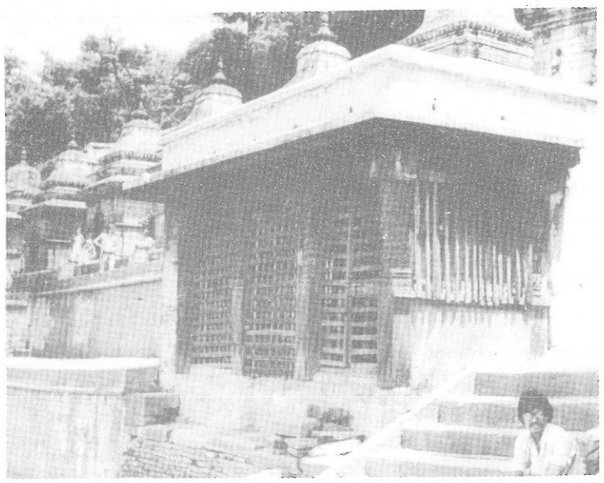
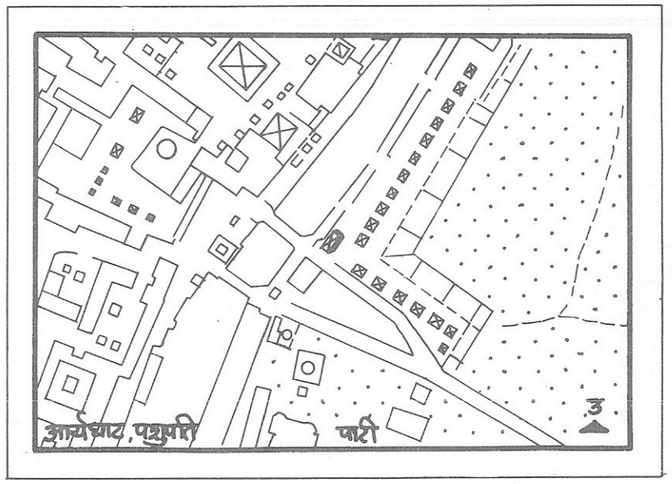
पाटी (११२) / व. नं. ८

काठको खम्बाहरूमा बुट्टा कुँदी बनाएको यो पाटी तीन कवल पश्चिम मोहडाको छ । यस पाटीको पूर्वमा मन्दिर, पश्चिममा बाटो, उत्तरमा टुंगाले छापेको ठाउँ र दक्षिणमा बाटो पर्दछ। हाल एक जना जोगीले यस पाटीमा बसोबास गरेको देखिन्छ।

निर्माण मिति — १८ औं शताब्दी
बनाउने व्यक्ति —
जीर्णोद्धार मिति—
वर्तमान भौतिक अवस्था — ठीकै

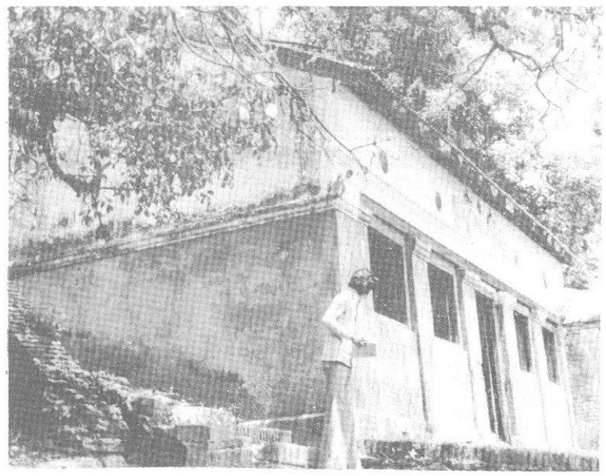
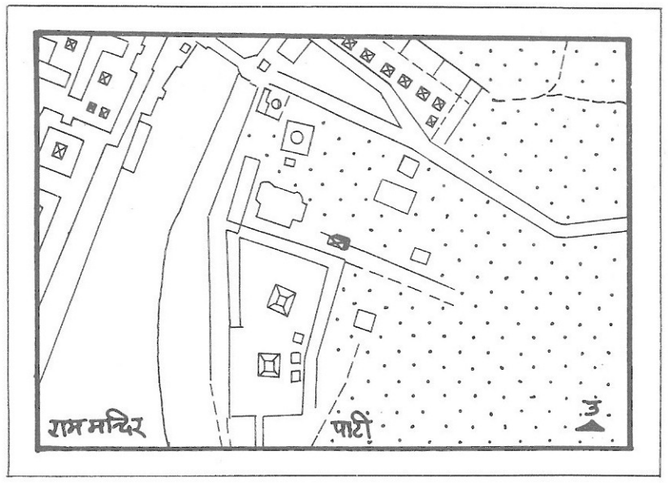
पाटी (११३) / व. नं. ८

दायाँ बायाँ दुई दुई वटा ऊयाल र बीचमा एक ढोका राखी बनाइएको यो पाटी दक्षिण मोहडाको छ । यस पाटीको पूर्वमा खाली ठाउँ, पश्चिममा बाटो, उत्तरमा खाली ठाउँ र दक्षिणमा पाटीको आँगन पर्दछ । गरीब गुरूवाहरू यस पाटीमा बस्ने गर्दछन् ।

निर्माण मिति — २० सौं शताब्दी
बनाउने व्यक्ति —
जीर्णोद्धार मिति—
वर्तमान भौतिक अवस्था — ठीकै

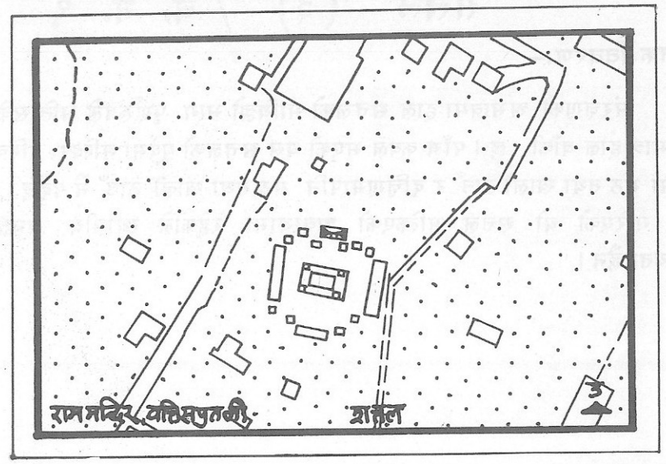
सत्तल (१) / व. नं. ९

राम मन्दिरको सन्निकट निर्माण गरिएको यस सत्तलको समयमा आवश्यक जीर्णोद्धार कार्य नभएको हुँदा हाल गारोको केही अंश मात्र अवशेषकोरूपमा बाँकी छ । दुई नाले दक्षिण मोहडाको यस सत्तलको पूर्वमा खाली टाउँ, पश्चिममा मन्दिर तथा मठ, उत्तरमा सिस्नुको झयाङ्ग र दक्षिणमा चोक तथा राम मन्दिर पर्दछ । यस सत्तलको आवश्यक जीर्णोद्धार गरी पुनः सार्वजनिक प्रयोगमा ल्याउनुपर्ने देखिन्छ ।

निर्माण मिति — वि. सं. १९२८
बनाउने व्यक्ति — सनक सिं कर्णेल
जीर्णोद्धार मिति—
वर्तमान भौतिक अवस्था — नराम्रो

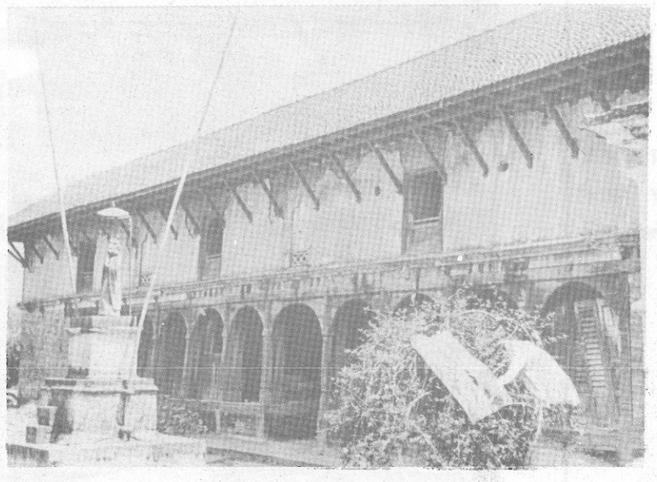
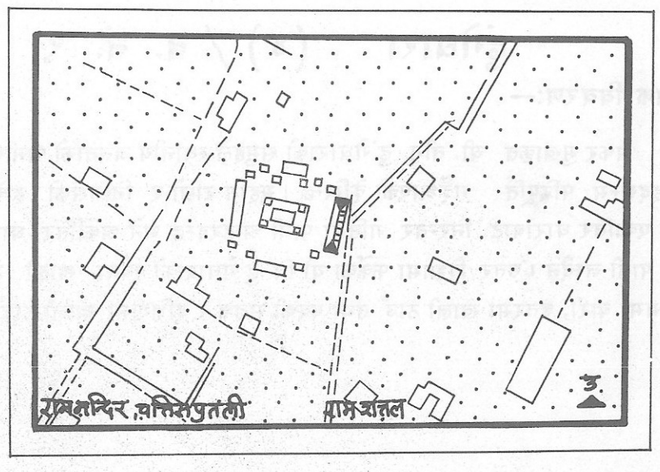
राम सत्तल (२) / व. नं. ९

झिंगटी छाना हाली प्राचीन ढाँचामा निर्माण गरिएको यो सत्तल दुई तले पधार कवलको छ । प्राचीन काष्ठकलाले सत्तललाई सिंगारिएको देखिन्छ । छानामा प्रयोग गरिएका काठ आदि ठाउँ ठाउँमा फुटिसकेकोले यथाशीघ्र जीर्णोद्धार कार्य थालिनु आवश्यक देखिन्छ । पश्चिम मोहडाको यस सत्तलको पूर्वमा खाली ठाउँ, पश्चिममा मन्दिर, उत्तरमापनि खाली ठाउँ र दक्षिणमा झ्याङ्ग पर्दछ ।

निर्माण मिति — वि. सं. १९२८
बनाउने व्यक्ति — सनक सिं कर्णेल
जीर्णोद्धार मिति —
वर्तमान भौतिक अवस्था — नराम्रो

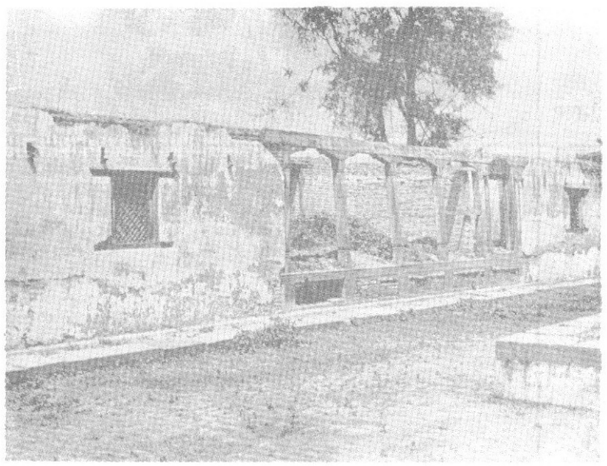
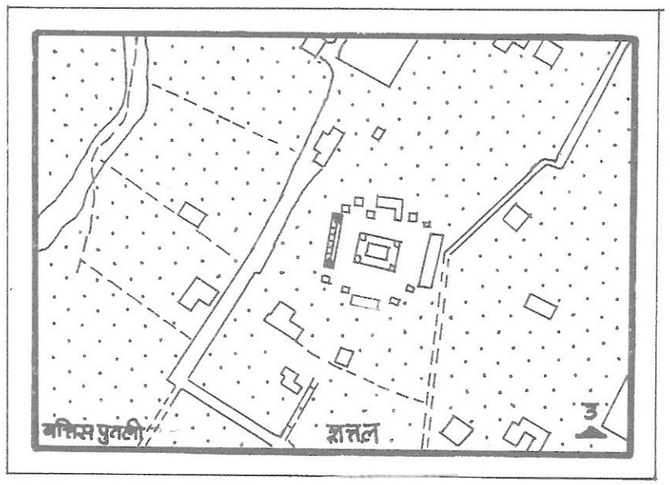
सत्तल (३) / व. नं. ९

संरक्षणको अभावमा हाल सत्तलको माथिल्लो भाग पूर्णरूपले भत्किसकेको र केवल भुइँ तला मात्र हाल बाँकी छ । पाँच कवल भएको यस सत्तलको पूर्वमा मन्दिर, पश्चिममा खाली ठाउँ, उत्तरमा मठ तथा खाली ठाउँ र दक्षिणमापनि मठ तथा खाली ठाउँ नै पर्दछ । साधारण शैलीमा तयार गरिएको यो सत्तल भत्किएको अवस्थामा रहेकोले स्थानीय जनतालाई यसको कुनै उपादेयता छैन ।

निर्माण मिति — वि. सं. १९२८
बनाउने व्यक्ति — सनक सिं कर्णेल
जीर्णोद्धार मिति—
वर्तमान भौतिक अवस्था — नराम्रो

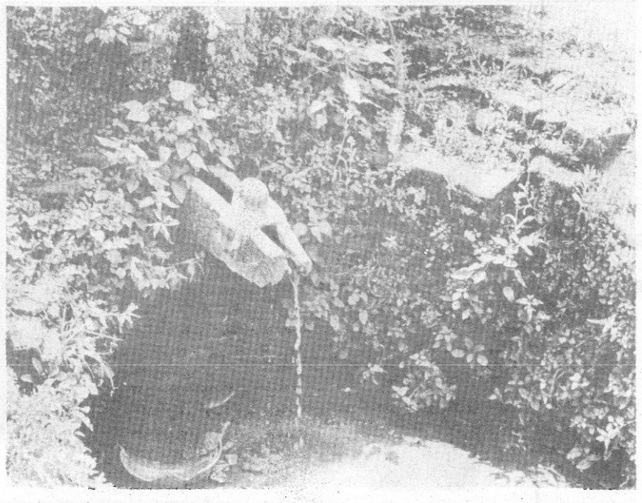
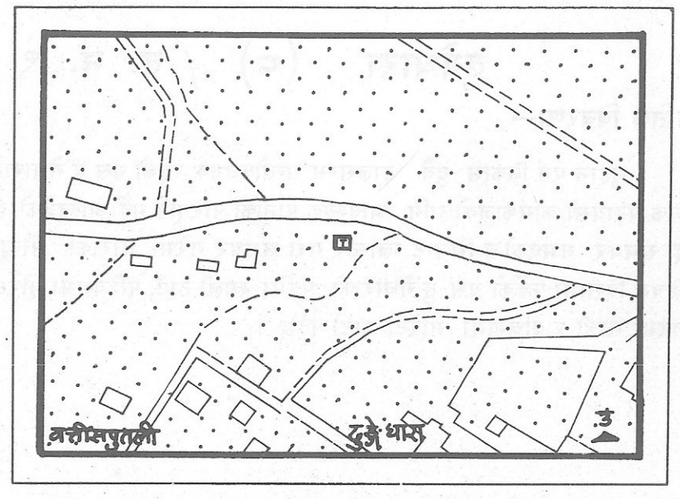
ढुंगेधारा (६) / व. नं ९

लुगा धुन, नुहान र पानी पिउन सघाउ पुऱ्याउँदै आएको यस ढुंगेधाराको निकास हाल बिग्रिसकेकोले धाराको तल पानी जम्ने गरेको देखिन्छ । धाराको चारैतिर झारपात उम्रिएकोले वातावरण फोहर देखिन्छ । धाराको पूर्वमा घर तथा बाटो, पश्चिममा खाली ठाउँ, उत्तरमा पक्की सडक र दक्षिणमा बाटो तथा खाली ठाउँ पर्दछ । यो ढुंगेधारा उत्तरतर्फ फर्केको छ ।

निर्माण मिति — ने. सं. ९६८ कार्तिक
बनाउने व्यक्ति — ठाकुसि भारो, हरि भारो
जीर्णोद्धार मिति—
वर्तमान भौतिक अवस्था — नराम्रो

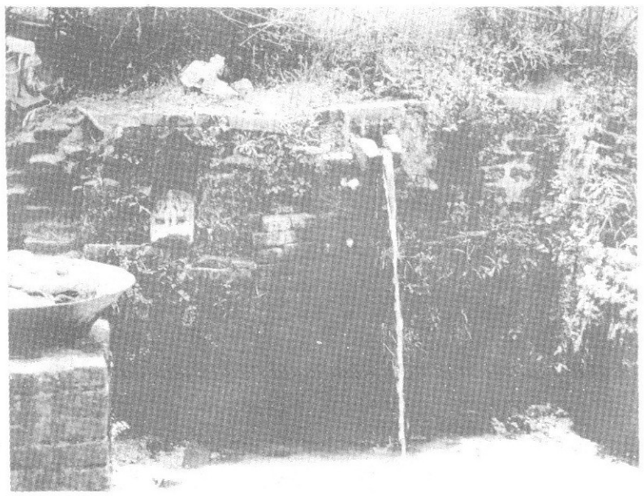
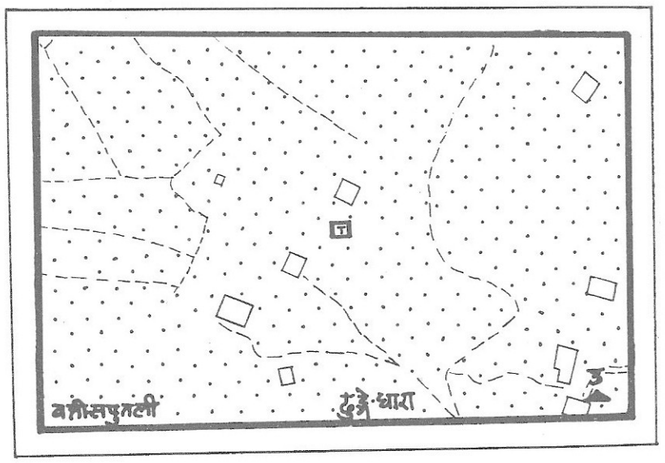
ढुंगेधारा (८) / व. नं. ९

मुहान एवं निकास दुवै हालसम्म सन्तोषजनक रहेको यस ढुंगेधाराले स्थानीय जनताको दैनिक घरायसी कामकाजकोलागि आवश्यक पानीको परिपूर्ति गर्दै आईरहेको छ । ईटाले छापेको भुई समथर नभएकोले सिमेन्ट प्लास्टर गरी समथर गरेमा धाराको सौन्दर्य बढने देखिन्छ । पश्चिम दिशामा फर्केको यस ढुंगेधाराको पूर्वमा खाली ठाउँ, पश्चिममा गोरेटो बाटो तथा आँगन उत्तरमा झाडी र दक्षिणमा गोरेटो बाटो पर्दछ ।

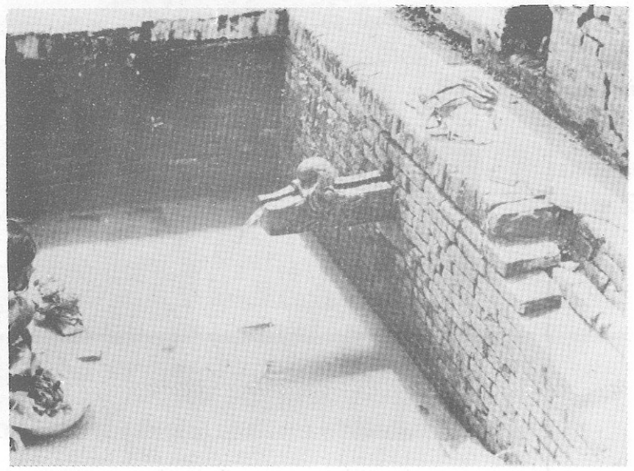
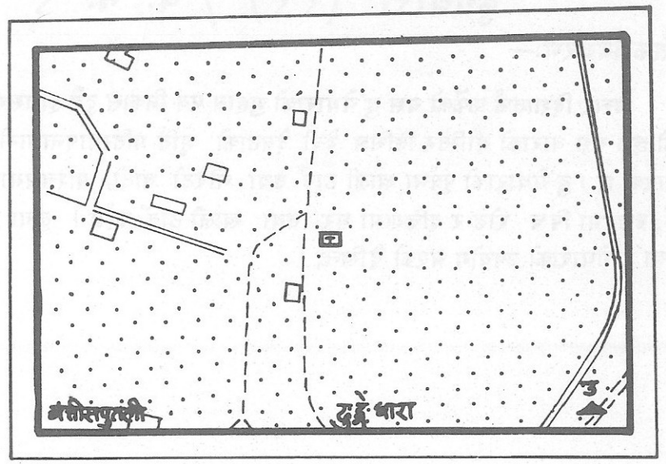
ढुंगेधारा (९) / व. नं. ९

भौतिक अवस्था सन्तोषजनक रहेको यस ढुंगेधाराले स्थानीय जनतालाई लुगा धुन वा नुहाउन आवश्यक पानीको आपूर्ति गर्दैआएको देखिन्छ। मकर मुखाकृत यस ढुंगेधाराको पूर्वमा बारी, पश्चिममा बारी तथा घर, उत्तरमा पनि बारी र दक्षिणमापनि बारी नै पर्दछ। ढुंगेधाराको मुहँ समथर नभएको हुँदा पानी जम्ने गर्दछ।

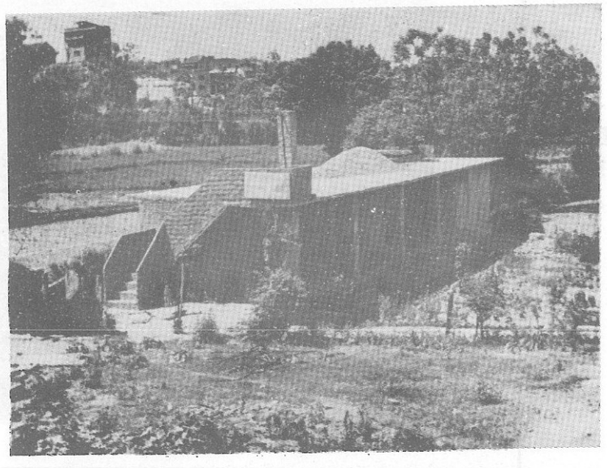
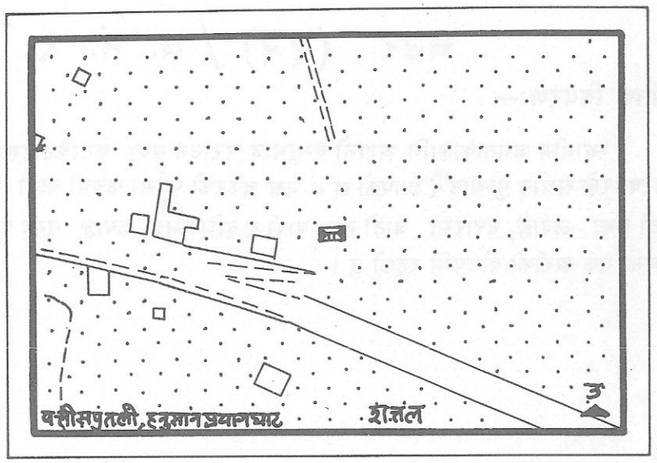
सत्तल (१०) / व. नं. ९

हनुमान प्रयागघाटमा अवस्थित यस प्राचीन सत्तलको ठाउँमा हाल जनश्रमदानको फलस्वरूप आधुनिक ढाँचामा सिमेन्ट ढलान गरी वि. सं. २०३३ देखि नयाँ सत्तलको जीर्णोद्धार कार्य शुरू भैरहेको देखिन्छ। स्थानीय मानिसको भनाई अनुसार यो सत्तल पाँच कवल दुई तले गरी निर्माण कार्य सम्पन्न गर्ने देखिन्छ। पूर्व मोहडाको यस सत्तलको पूर्वमा खाली ठाउँ, पश्चिममा बारी तथा घर, उत्तरमा बारी तथा खेत र दक्षिणमा त्रिभुवन विमानस्थल जाने पिच सडक पर्दछ।

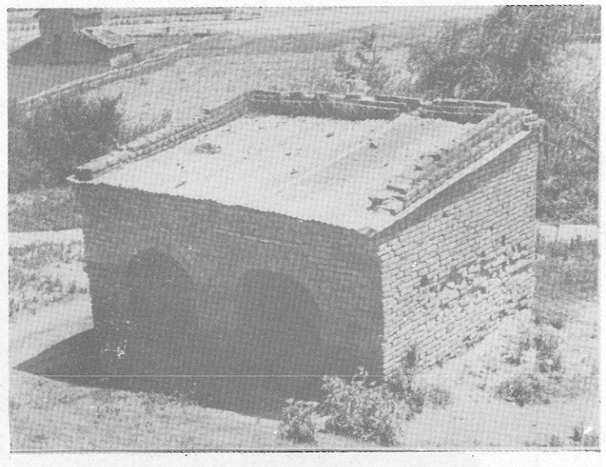
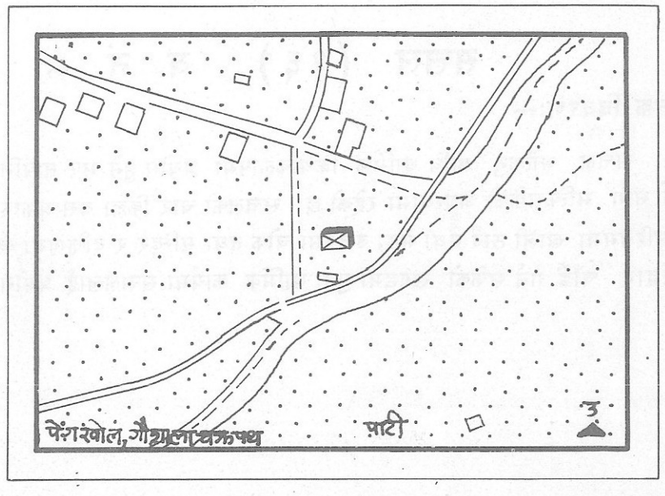
पाटी (१४) / व. नं. ९

जीर्णोद्धारपछि यस पाटीको भौतिकस्वरूपमा सामान्य परिवर्तन हुनुको साथै आकारमा केही सानो भएको देखिन्छ। पाटीको छाना जस्ताले छाइएको छ। उत्तर मोहडाको यस दुई कवल पाटीको पूर्वमा खाली ठाउँ, पश्चिममा खाली ठाउँ तथा बाटो, उत्तरमा चक्रपथ तथा बज्रेश्वरी र दक्षिणमा खेत पर्दछ। हरेक साल घोडे जात्राको दिन स्थानीय जनता यस पाटीमा आई भोज खाने परम्परा रहेको देखिन्छ।

निर्माण मिति — २० सौं शताब्दी
बनाउने व्यक्ति —
जीर्णोद्धार मिति— वि. सं. २०३३ जेष्ठ
वर्तमान भौतिक अवस्था – राम्रो

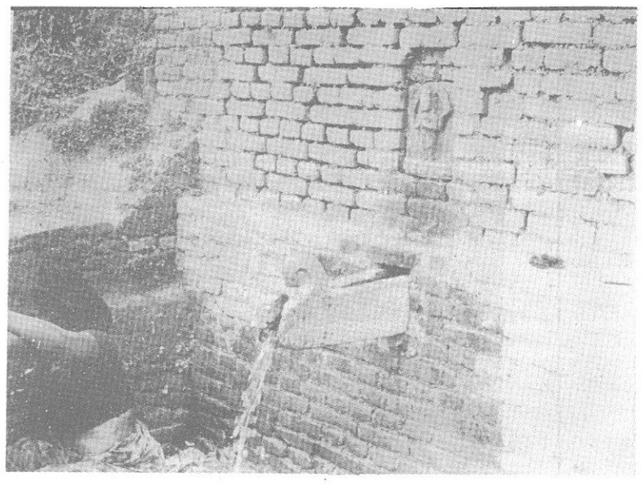
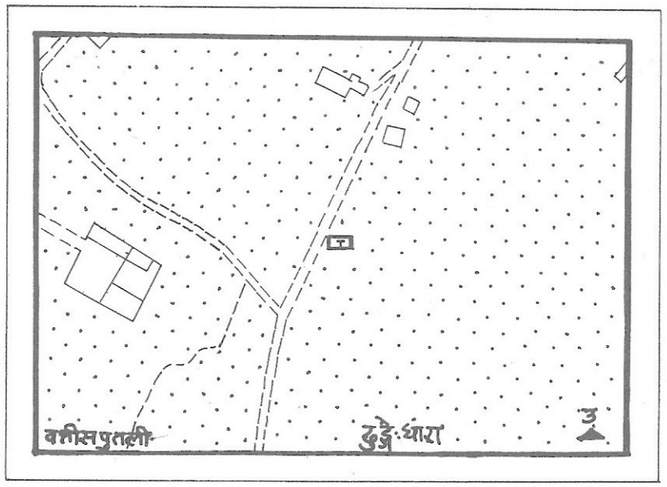
ढुंगेधारा (१५) / व. नं. ९

कलाको दृष्टिकोणले साधारण देखिने यस ढुंगेधाराबाट निरन्तर गतिमा पानी आइरहने हुनाले स्थानीय इलाकाका मानिसहरुलाई लुगा धुन, नुहाउन यस धारा निकै उपयोगी ठहरिएको छ। यस ढुंगेधाराको पूर्वमा बारी, पश्चिममा बाटो, उत्तरमा बारी र दक्षिणमा घर तथा बारी पर्दछ। धाराको ठीक माथि देवताको सानो प्रतिमापनि स्थापना गरेको छ।

निर्माण मिति — १९ सौं शताब्दी
बनाउने व्यक्ति — गोपाल भट्ट
जीर्णोद्धार मिति— वि. सं. २०१८
वि. सं. २०२८
वर्तमान भौतिक अवस्था — ठीकै

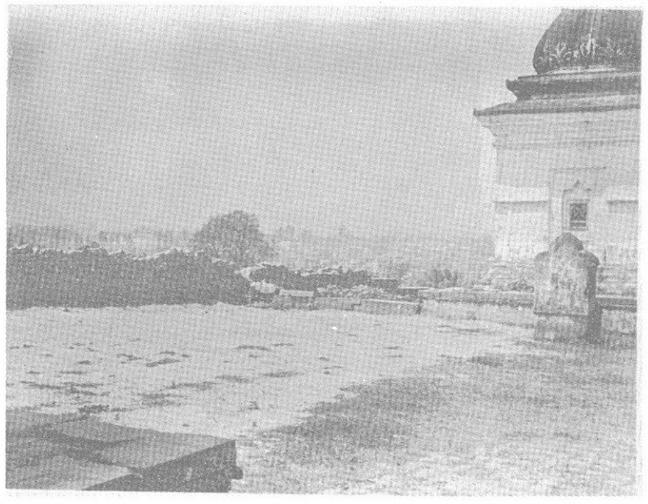
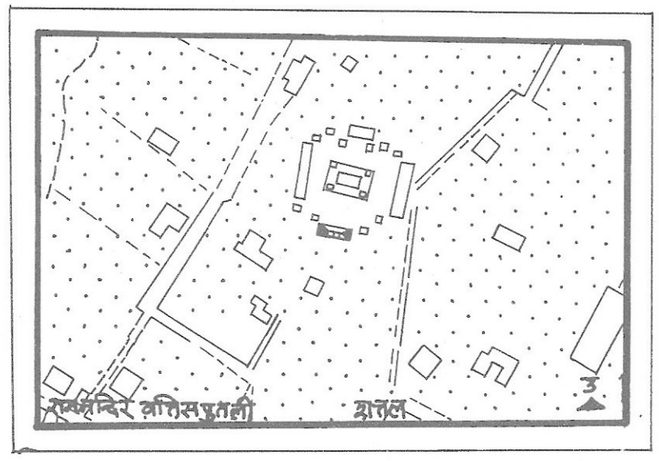
सत्तल (१६) व. नं. ८

सत्तल भत्किनु अघि धार्मिक क्रियाकलापमा प्रयोग हुने भए तापनि हाल यस सत्तलको संपूर्ण भाग भत्किसकेको अवस्थामा रहेको छ। सत्तलको चार किल्ला यस प्रकार छ। पूर्वमा खाली ठाउँ पश्चिममा खाली ठाउँ तथा मठ, उत्तरमा चोक तथा मन्दिर र दक्षिणमा खाली ठाउँ पर्दछ, । जीर्णोद्धार चाँडै गर्न सकेको खण्डमा पुनः धार्मिक कार्यमा सत्तललाई प्रयोग गर्न सकिन्छ।

निर्माण मिति — वि. सं. १९२८
बनाउने व्यक्ति — सनक सिं कर्णेल
जीर्णोद्धार मिति —
वर्तमान भौतिक अवस्था — नराम्रो

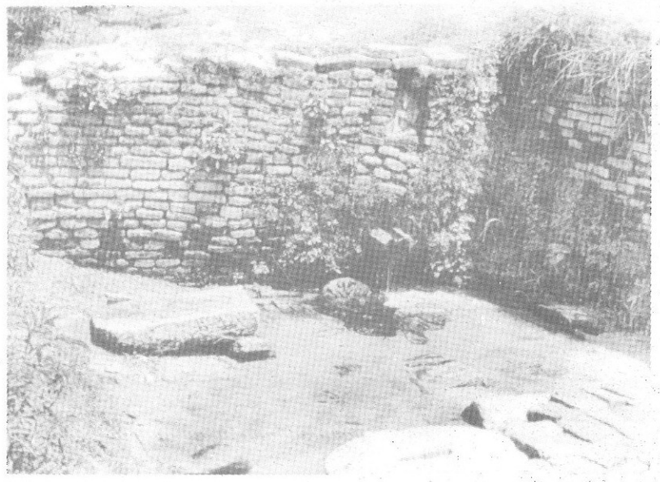
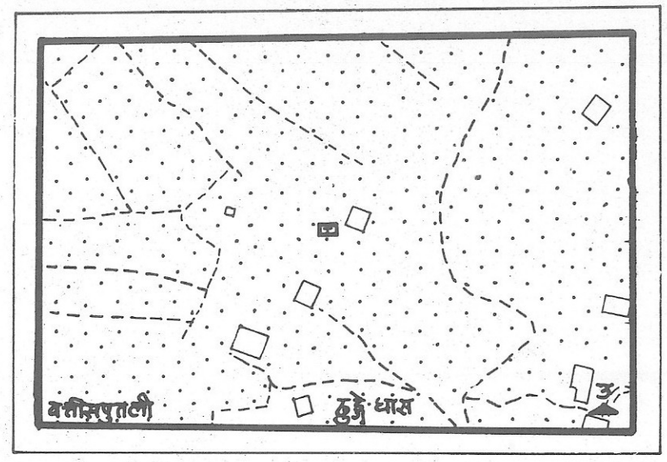
सतल (१७) / व. नं. ९

पश्चिमाभिमुख यस ढुंगेधाराको मुहान राम्रो भएता पनि निकास बिग्रिसकेको र भुइँको ईट पनि ठाउँ ठाउँमा फुटिसकेकोले बढी बिग्रन नदिन निकास तथा भुइँको छिटै मर्मत गर्नु पर्ने देखिन्छ। लुगा धुन, नुहाउन र पानी पिउन महत्व रहिआएको यस ढुंगेधाराको पूर्वमा बारी, पश्चिममा गोरेटो बाटो, उत्तरमा धारा तथा गोरेटो बाटो र दक्षिणमा बारी पर्दछ।

निर्माण मिति — १९ सौं शताब्दी
बनाउने व्यक्ति — पूर्ण धोबी
जीर्णोद्धार मिति—
वर्तमान भौतिक अवस्था — नराम्रो

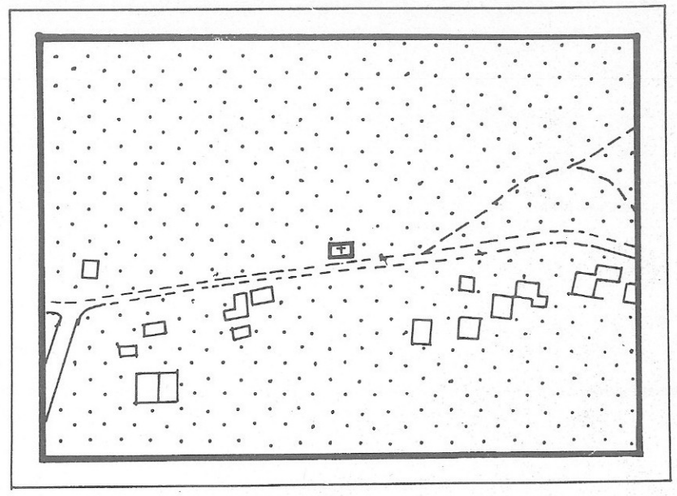
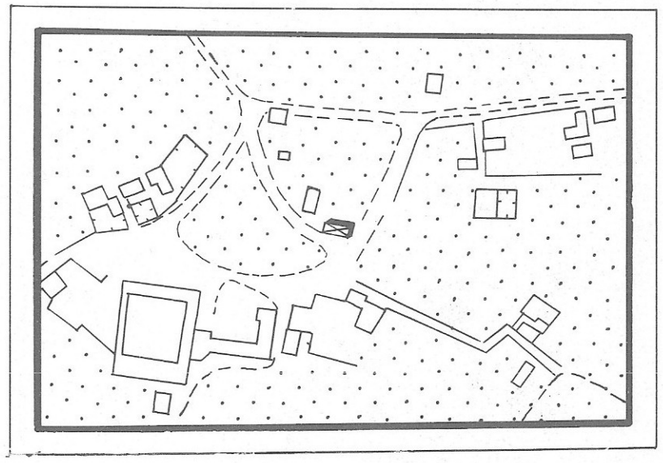
ढुंगेधारा (१) / व. नं. १०

हालसम्म पानी आइरहेको यस ढुंगेधाराको माथि नारायणको मूर्ति र तल अन्य देवताको मूर्ति प्रतिष्ठापना गरी धारालाई पक्षिल तुल्याएको देखिन्छ। बराबर मर्मत भैरहने भए तापनि हाल गारो भत्किएको हुनाले पुनः जीर्णोद्धार गर्नु पर्ने देखिन्छ। ढुंगेधाराको चार किल्ला यस प्रकार रहेको छ—पूर्वमा खाली ठाउँ, पश्चिममा पनि खाली ठाउँ, उत्तरमा गोरेटो बाटो तथा खेत र दक्षिणमा बाटो पर्दछ।

निर्माण मिति — १८ औं शताब्दी
बनाउने व्यक्ति —
जीर्णोद्धार मिति—
वर्तमान भौतिक अवस्था — ठीकै

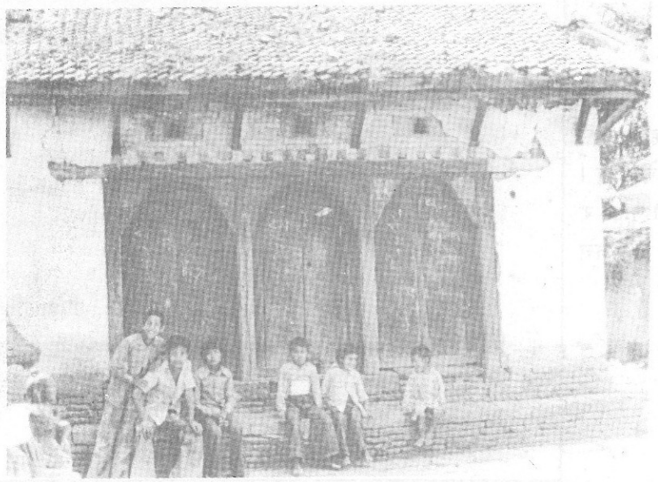
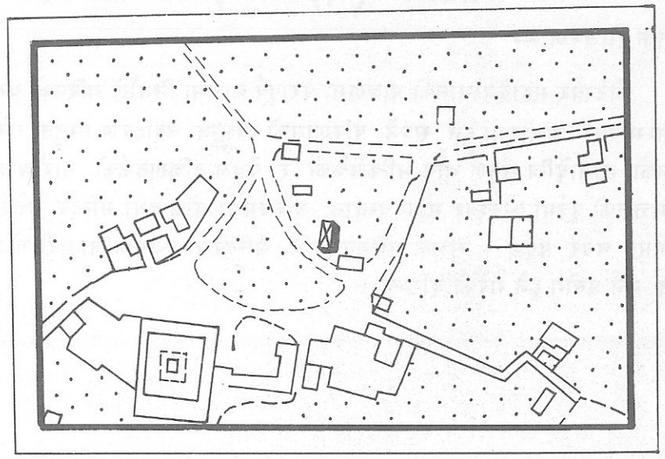
पाटी (३) / व. नं. १०

मर्मत सम्भारको अभावमा हाल यस पाटीको झिंगटीको छानाको पश्चिमपट्टिको केही भाग भत्किसकेको हुनाले यथाशीघ्र जीर्णोद्धार गर्नु पर्ने देखिन्छ। पाटीको पूर्वमा चोक, पश्चिममा चउर, उत्तरमा पनि चउर र दक्षिणमा बाटो पर्दछ। कोटेश्वर महादेवको पुजारीले पूजा सामान आदि राख्न प्रयोग गरेको यो पाटी तीन कवल पूर्व मोहडाको छ।

निर्माण मिति — ने. सं. ९४७
बनाउने व्यक्ति — गणेश पुरी
जीर्णोद्धार मिति—
वर्तमान भौतिक अवस्था — ठीकै

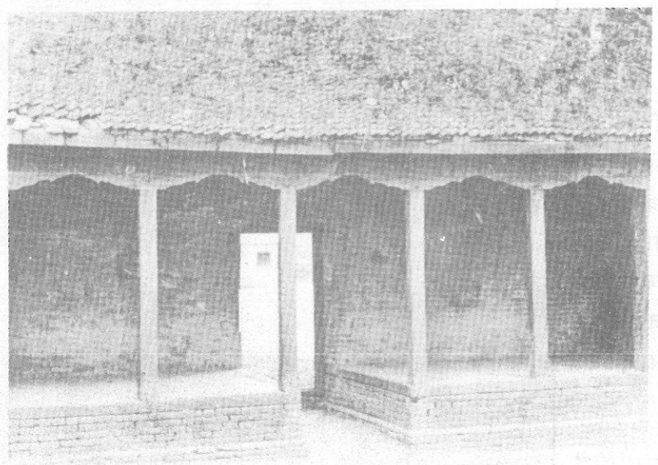
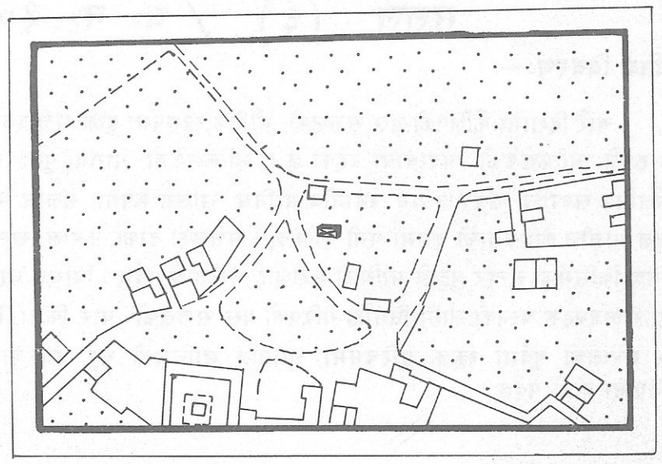
पाटी (४) / व. नं. १०

मन्दिरमा पूजा गर्न आउनेहरूको लागि बस्न उपयुक्त ठहरिएको यो पाटी झिंगटी छाना हाली प्राचीन शैलीमा निर्माण गरिएको छ। पाटीको भुइँमा सिमेन्टले प्लास्टर गरेको हुनाले भुइँ सँधैं सफा अवस्थामा रहेको छ। यस पाटीको पूर्वमा सत्तल, पश्चिममा बाटो, उत्तरमा मन्दिर तथा चोक र दक्षिणमा चउर रहेको छ। उत्तर मोहोडाको यो पाटी पाँच कवलको छ।

निर्माण मिति — २० सौं शताब्दी
बनाउने व्यक्ति — वंशीलाल जोशी
ललितपुर, नायोलखु
जीर्णोद्धार मिति—
वर्तमान भौतिक अवस्था — राम्रो

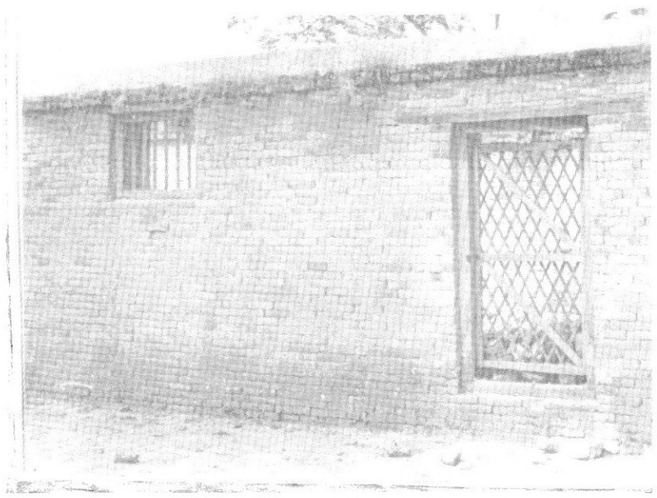
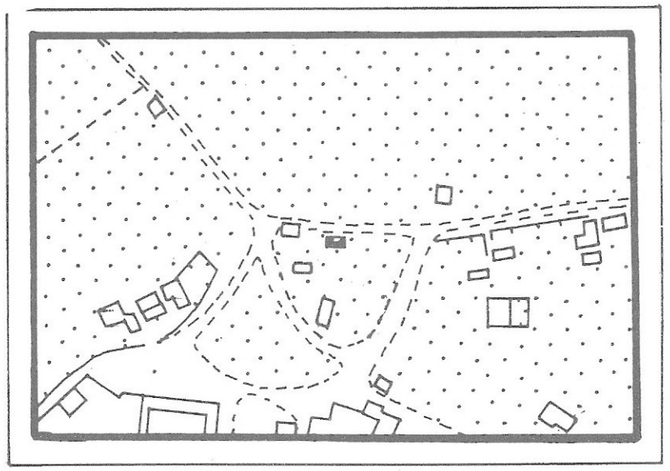
सत्तल (५) / व. नं. १०

कोटेश्वर महादेवस्थानको प्राङ्गणमा परापूर्व कालमा निर्माण गरिएको यस सत्तलले संरक्षण एवं सम्भारको अभावमा हुन सक्ने परिणामको ज्वलन्त उदाहरण प्रस्तुत गरेको छ। हाल यस सत्तलको छानादेखि संपूर्ण भाग भत्किसकेको र केवल दक्षिणतर्फको गारोमात्र देखा परेको छ। यस सत्तलको पूर्वमा कोटेश्वर महादेवस्थान, पश्चिममा चोक तथा मन्दिर, उत्तरमा गोरेटो बाटो र दक्षिणमा चउर पर्दछ। सत्तल भत्किनु अघि मन्दिरमा पूजा-आजा गरी भोज मनाउने र भजन कीर्तन गर्ने प्रयोग हुने गरेको देखिन्छ।

निर्माण मिति — २० सौं शताब्दी
बनाउने व्यक्ति — वंशीलाल जोशी
ललितपुर, नायोलखु
जीर्णोद्धार मिति—
वर्तमान भौतिक अवस्था — नराम्रो

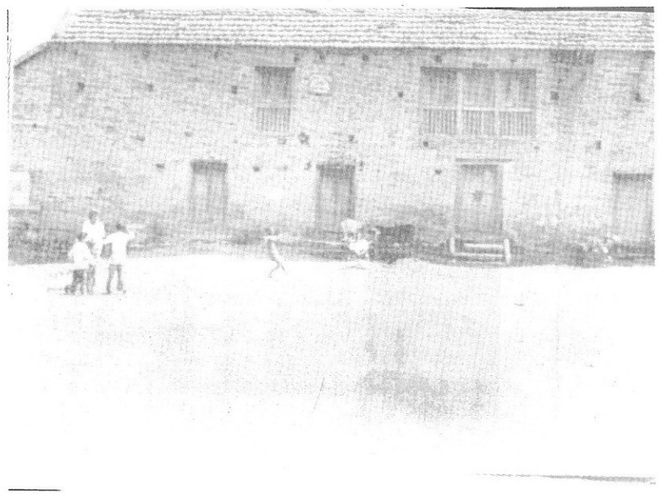
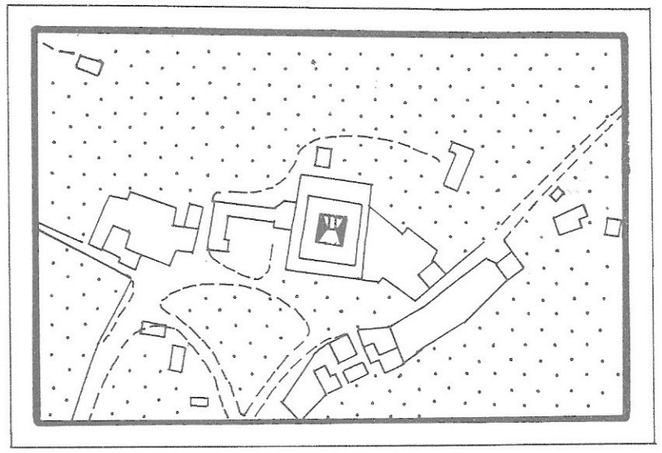
सत्तल (६) / व. नं. १०

चारै दिशामा फैलिएको यस सत्तलको भौतिक स्वरूपमा हाल सत्तलको पूर्वी र दक्षिण भाग पूर्ण रूपले भत्किसकेको अवस्थामा रहेको छ। भत्किसकेको भागमा पुनः सत्तल निर्माण गरी सार्वजनिक सम्पत्ति संरक्षण गर्ने स्थानीय मानिस सक्रिय रूपमा संलग्न भएको देखिन्छ। यो सत्तल प्राचीन काष्ठकलाको क्षेत्रमा धनी देखिन्छ। सत्तलको ढोका, झ्याल, खम्बा आदिमा कुँदिएको विभिन्न किसिमका सुन्दर बुट्टाले माथिको कुरालाई चरितार्थ गर्दछ। विभिन्न धार्मिक पर्वहरूमा पूजा हुँदा भक्तजनहरू बस्नको लागि निर्माण गरिएको यस सत्तलको चार किल्ला निम्नबमोजिम रहेको छ। सत्तलको पूर्वमा स्कूल, पश्चिममा स्थानीय मानिसको घर तथा बारी, उत्तरमा चउर र दक्षिणमा बारी पर्दछ।

निर्माण मिति — वि. सं. १९१९ माघ
बनाउने व्यक्ति — गगन सिंह
जीर्णोद्धार मिति—
वर्तमान भौतिक अवस्था — नराम्रो

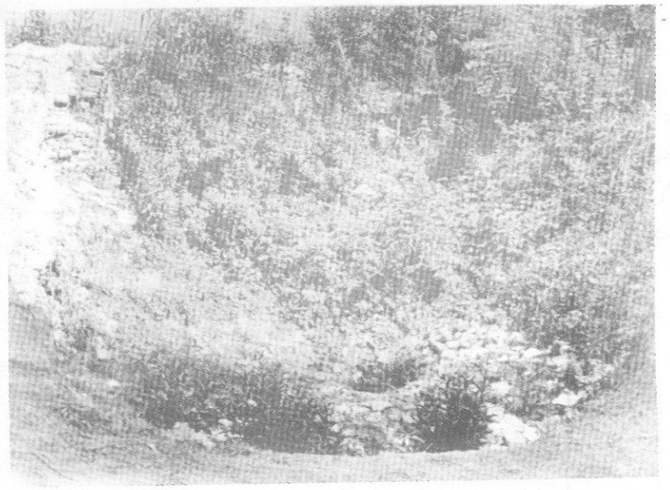
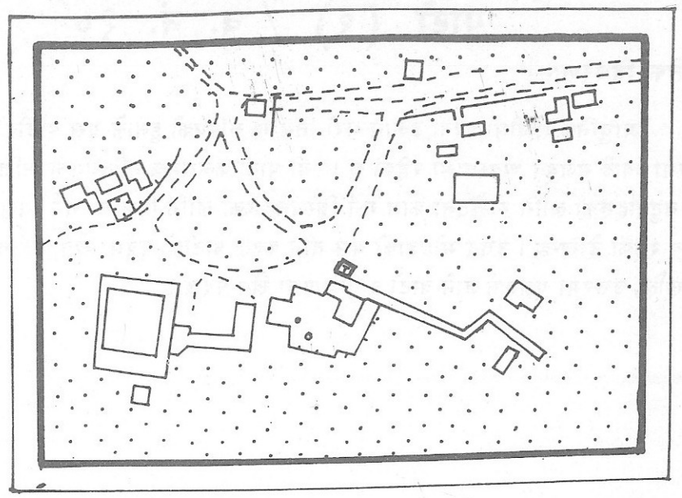
ढुंगेधारा (७) / व. नं. १०

यस ढुङ्गे धाराको मुहान सुकिसकेकोले पानी नआउने भएको र चारैतिर रहेको पर्खाल पनि हेरचाहको अभावमा भत्किन गई हाल ढुङ्गे धारालाई चारैतिरबाट पुरिन गई साधारणतया नदेख्ने अवस्थामा पुगिसकेको छ । पुरिन गएको यस धारालाई उत्खनन गरी जीर्णोद्धार नगरिएमा स्थानीय मानिसहरूको लागि केवल फोहर, कसिङ्गर पर्याँक्ने स्थल बाहेक अरू केही हुन नसक्ने स्थिति देखिन्छ । यस ढुङ्गे धाराको पूर्वमा बारी, पश्चिममा बाटो, उत्तरमा चउर र दक्षिणमा स्थानीय मानिसको घर तथा बाटो पर्दछ ।

निर्माण मिति — १८ औं शताब्दी
बनाउने व्यक्ति —
जीर्णोद्धार मिति—
वर्तमान भौतिक अवस्था — नराम्रो

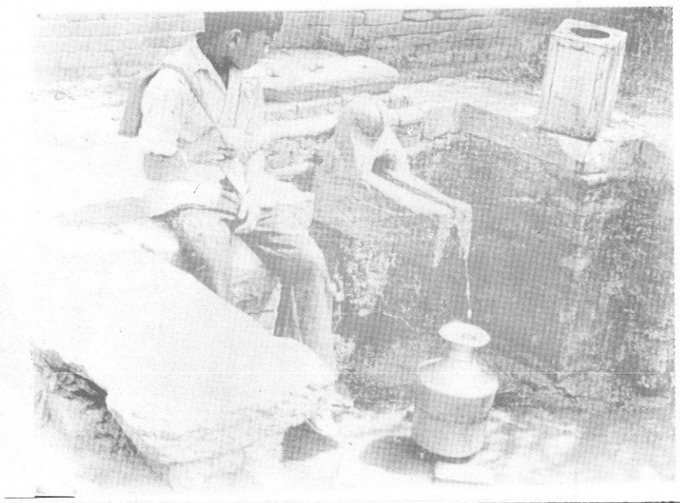
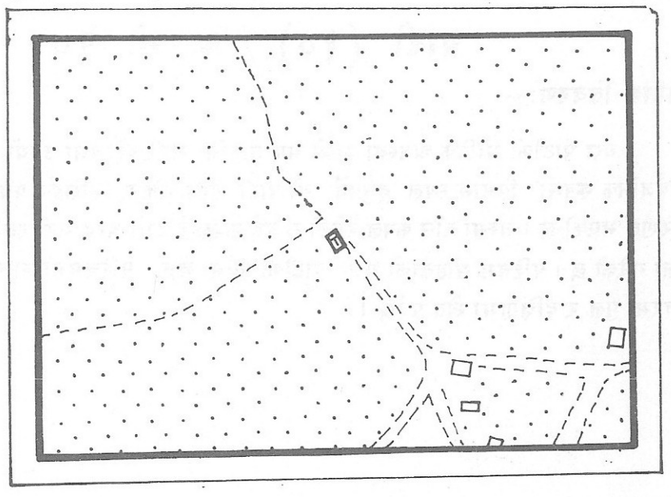
ढुंगेधारा (८) / व. नं. १०

पश्चिम दिशातर्फको यस ढुङ्गे धाराबाट हाल मुहान सुकिन लागेकोले वा अन्य कारणवश नगण्य रूपमा मात्र पानी आउने गरेको छ । चारैतिर रहेको पर्खाल भत्किसकेकोले समयमा मर्मत गर्नुपर्ने देखिन्छ । मकरको आकृति कुँदिएको यस ढुङ्गे धाराको पूर्वमा बाटो, पश्चिममा भन्याङ, उत्तरमा बाटो र दक्षिणमा बारी पर्दछ ।

निर्माण मिति — १९ सौं शताब्दी
बनाउने व्यक्ति —
जीर्णोद्धार मिति—
वर्तमान भौतिक अवस्था — ठीकै

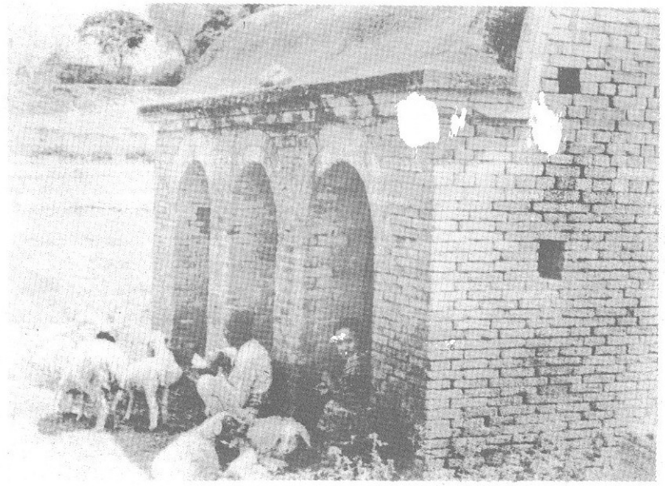
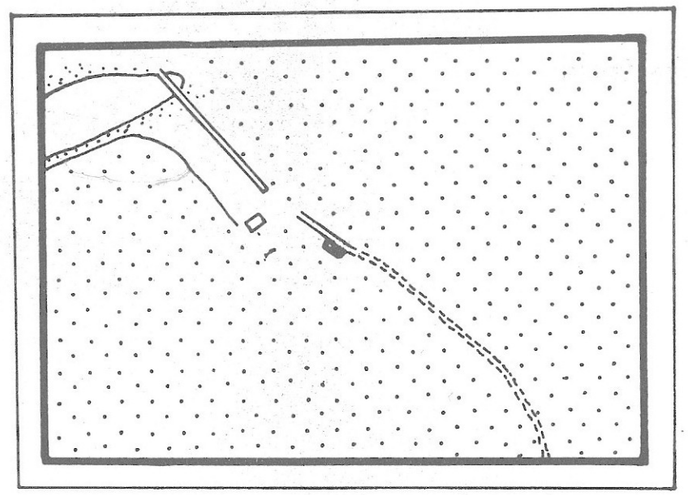
पाटी (९) / व. नं. १०

आधुनिक शैलीमा छाना ढलान गरी निर्माण गरिएको हुनाले यस पाटीको वर्तमान भौतिक अवस्था ज्यादै मजबूत अवस्थामा रहेको छ। यो पाटी कलात्मक दृष्टिकोणले उत्तिको आकर्षक नभए पनि बटुवाहरूका लागि र खेतमा काम गर्ने किसानहरूका लागि विश्राम गर्न यस पाटीको आफ्नै महत्व रहेको देखिन्छ। उत्तर मोहडाको यस तीन कवल पाटीको पूर्वमा खेत, पश्चिममा खाली ठाउँ र पर्खाल, उत्तरमा पुलतर्फ जाने बाटो र दक्षिणमा खेत पर्दछ।

निर्माण मिति — २० सौं शताब्दी
बनाउने व्यक्ति —
जीर्णोद्धार मिति—
वर्तमान भौतिक अवस्था — रास्रो

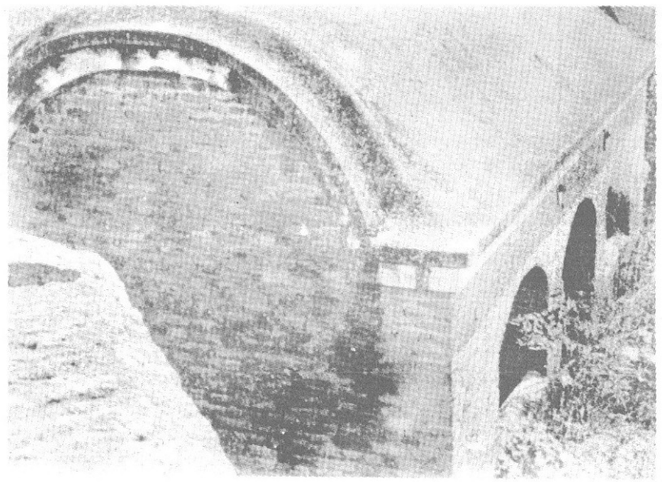
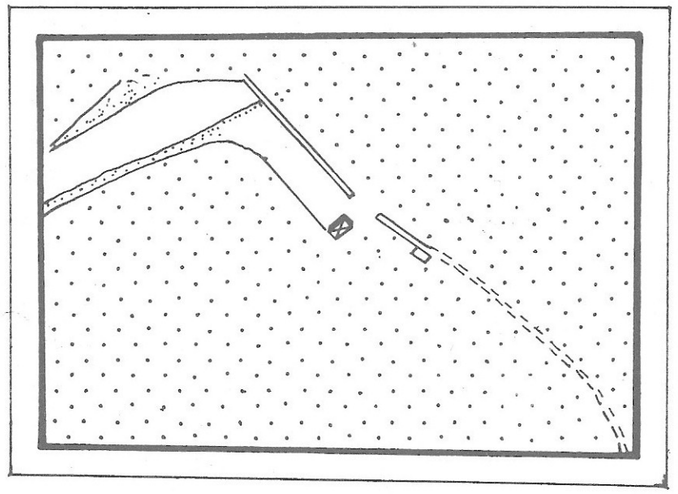
पाटी (१०) / व. नं. १०

यस पाटीको भौतिक अवस्था रास्रो भए तापनि सही उद्देश्यमा उपयोग नभएको देखिन्छ। सार्वजनिक रूपमा विश्राम स्थल हुनुपर्ने यो पाटी हाल फोहर, कसिङ्गर फ्याँक्ने स्थलको रूपमा परिणत भएको छ। जम्मा तीन कवल रहेकोमा दुई कवल ईंटाले बन्द गरी खालि एक कवल मात्र खुला गरेको छ। पश्चिम मोहडाको यस पाटीको पूर्वमा खेत, पश्चिममा बागमती नदीको किनार, उत्तरमा पुल र दक्षिणमा खेत पर्दछ।

निर्माण मिति — वि. सं. २००५ चैत्र
बनाउने व्यक्ति — श्री ३ जुद्ध शम्शेरको कान्छी महारानी
जीर्णोद्धार मिति —
वर्तमान भौतिक अवस्था - रास्रो

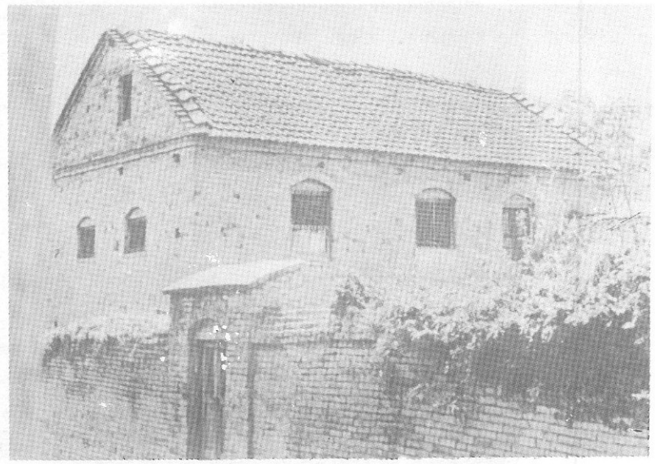
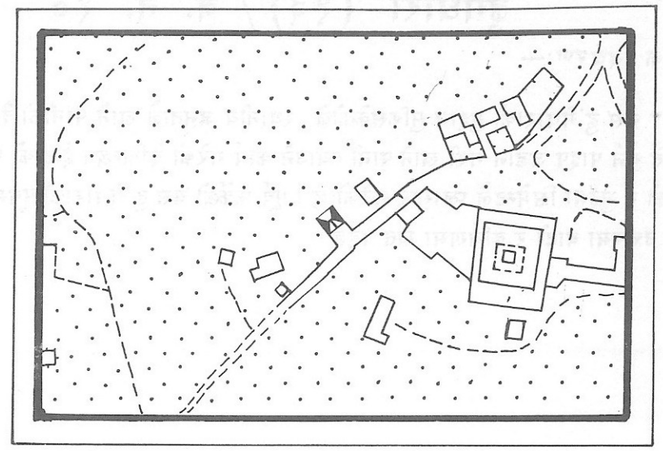
सत्तल (११) / व. न. १०

धार्मिक तथा आवासीय प्रयोग भैरहेको यस "कुटि विहार" नामक सत्तलको समय समयमा मर्मत सम्भार भैरहने हुनाले भौतिक अवस्था सन्तोषजनक देखिन्छ। सत्तलको छाना टायलले छाइएको छ। सत्तलको पूर्वमा बाटो, पश्चिममा बारी, उत्तरमा चोक र दक्षिणमा स्थानीय मानिसको घर रहेको छ। समय समयमा बौद्धमार्गीहरू आई बस्ने भएकाले सत्तलको महत्व रहेको छ।

निर्माण मिति — २० सौं शताब्दी
बनाउने व्यक्ति —
जीर्णोद्धार मिति— वि. सं. २०२१
वर्तमान भौतिक अवस्था — राम्रो

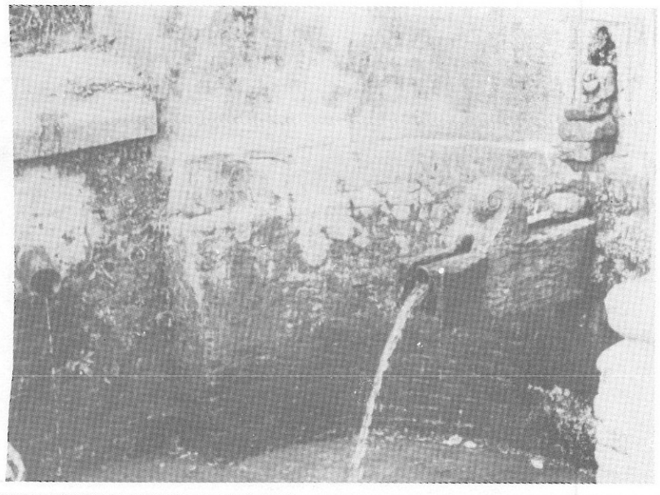
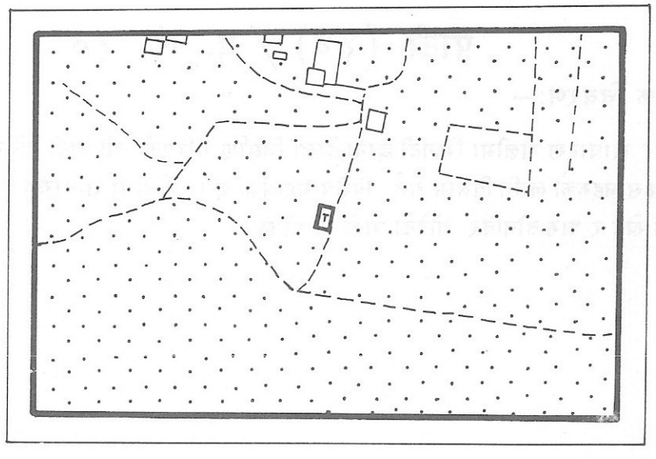
ढुंगेधारा (१२) / व. नं. १०

प्राचीन ढुंगेधारामा स्थानीय जनताको सक्रियतामा हाल खाने पानीको पाइप जडान गरी सार्वजनिक कलधारामा ढुंगेधारालाई परिणत गरेको छ। धाराको चारैतिर सिमेन्टले प्लास्टर गरेको हुनाले वातावरणमा शोभायमान देखिन्छ। हाल लुगा धुन वा नुहाउनमा मात्र धाराको प्रयोग सीमित नभै पिउने पानीको लागि समेत यस धाराको उपयोग भैरहेको देखिन्छ। पश्चिम मोहडाको यस ढुंगेधाराको पूर्वमा बाटो र बाँकी तीनैतिर खेत रहेको छ।

निर्माण मिति - १९ सौं शताब्दी
बनाउने व्यक्ति -
जीर्णोद्धार मिति— वि. सं. २०३०
वर्तमान भौतिक अवस्था — राम्रो

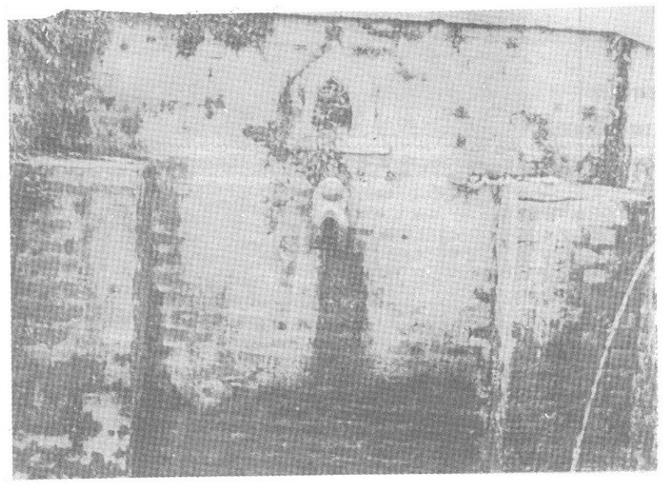
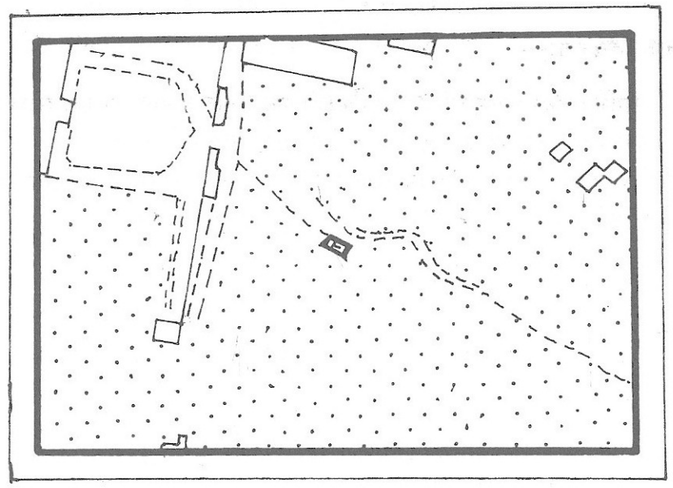
ढुंगेधारा (१३) / व. नं. १०

यस ढुंगेधाराको मुहान सुकिसकेकोले स्थानीय जनताले खाने पानीको दैनिक आवश्यकता परिपूर्ति गर्न पाइप जडान गरी खाने पानी ल्याउने कार्य गरेको देखिन्छ। ईंटाको पर्खालले धारालाई घेरिएको र भुइँमा सिमेन्टले प्लास्टर गरेको छ। पूर्व फर्केको यस ढुंगेधाराको पूर्वमा खेत, पश्चिममा चउर, उत्तरमा बाटो र दक्षिणमा खेत पर्दछ।

निर्माण मिति — २० सौं शताब्दी
बनाउने व्यक्ति — भीम शम्शेर
जीर्णोद्धार मिति —
वर्तमान भौतिक अवस्था — ठीकै

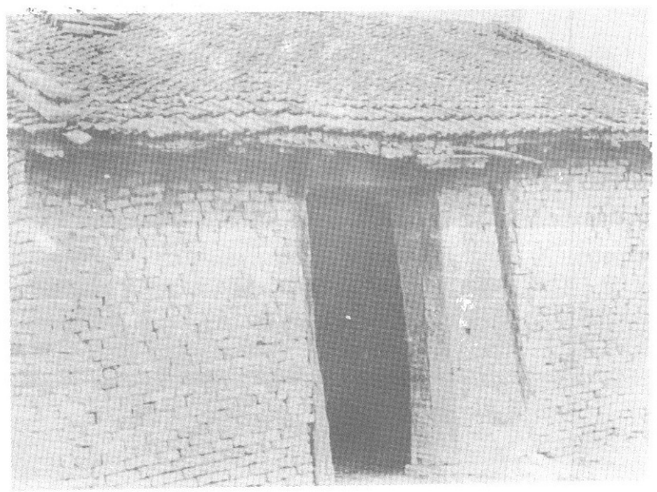
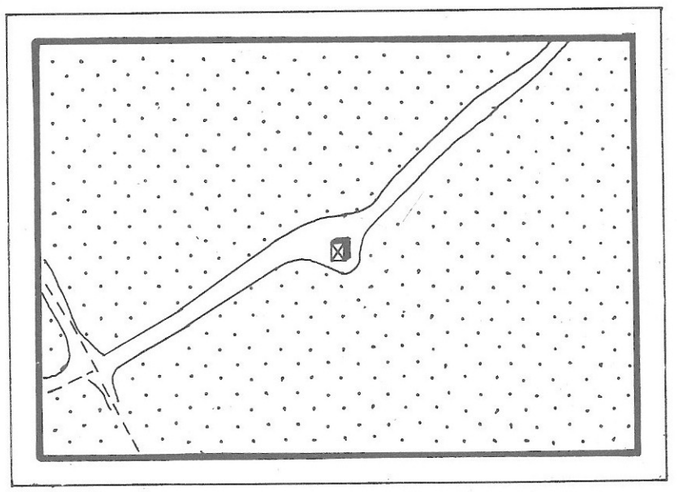
पाटी (१४) / व. नं. १०

साधारण शैलीमा झिगटी छाना हाली निर्माण गरिएको यो पाटी वरिपरिको खेतमा काम गर्ने किसानहरुको लागि विश्राम गर्न विशेष महत्वको छ। शैलीमा साधारण रहेको यस पाटीको पूर्वमा खेत र अरु तीनतिर गोरेटो बाटो रहेको छ।

निर्माण मिति — २० सौं शताब्दी
बनाउने व्यक्ति —
जीर्णोद्धार मिति—
वर्तमान भौतिक अवस्था — ठीकै

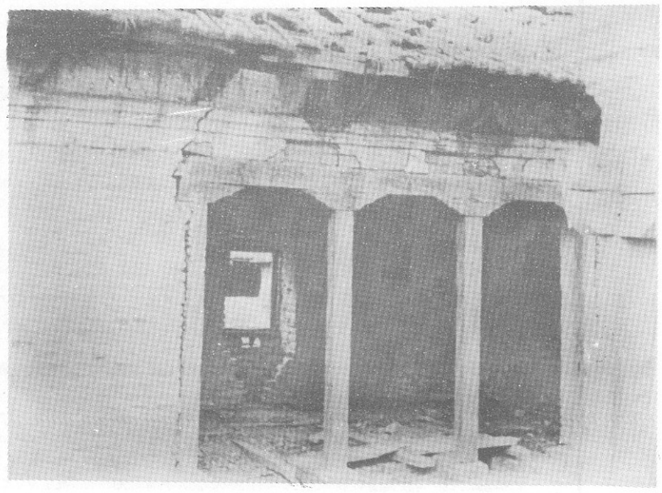
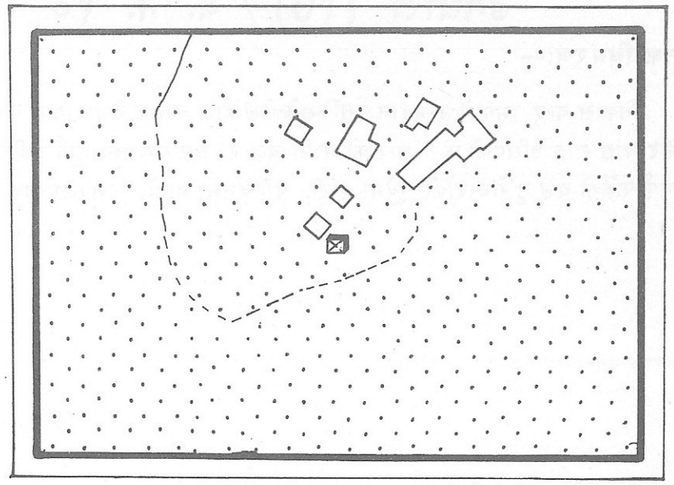
पाटी (१५) / व. नं. १०

टायल छाना हाली बनाइएको यस पाटीको छानाको घेरै अंश बिग्रिएको कारणले छानाबाट पानी चुहिएर गारो समेत बिग्रिएको अवस्थामा रहेको छ। पाटीमा प्रयोग गरेका दलिनहरु मकिएर ढुक्किने अवस्थामा रहेकाले सार्वजनिक प्रयोगबाट यो पाटी हटिसकेको छ। पाटीको पूर्वमा बारी, पश्चिममा बाटो, उत्तरमा गंगादेवीको मन्दिर र दक्षिणमा घर पर्दछ। उत्तर मोहडाको यो पाटी तीन कवलको छ।

निर्माण मिति — २० सौं शताब्दी
बनाउने व्यक्ति —
जीर्णोद्धार मिति —
वर्तमान भौतिक अवस्था — नराम्रो

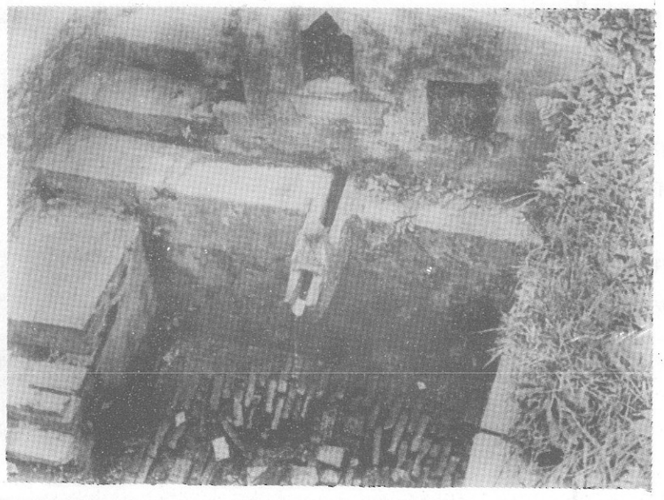
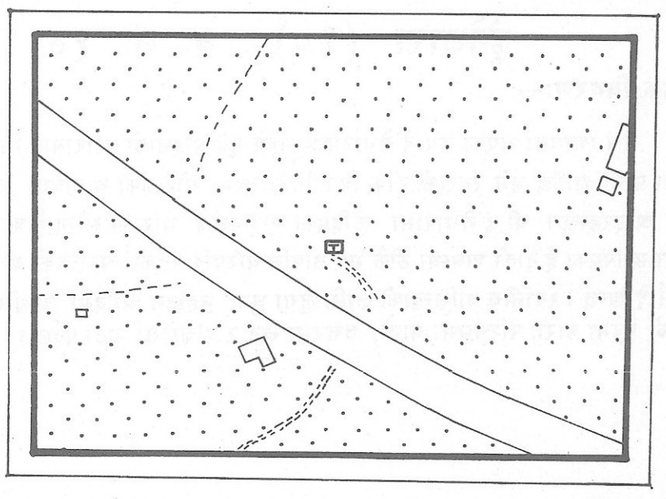
ढुंगेधारा (१६) / व. नं. १०

मकर मुखाकृत यस ढुंगेधाराको निकास राम्रो भए पनि मुहान सुकिसकेकोले सार्वजनिक प्रयोगको लागि यस धाराको कुनै महत्व रहेको देखिंदैन। धारामा पानी आउन बन्द भैसकेकोले स्थानीय जनताले संरक्षणतर्फ ध्यान नदिएको देखिन्छ। पश्चिम मोहडाको यस ढुंगेधाराको पूर्वमा धारातर्फ आउने बाटो, पश्चिममा पर्खाल, उत्तरमा खेत र दक्षिणमा खाली ठाउँ तथा पिच सडक पर्दछ।

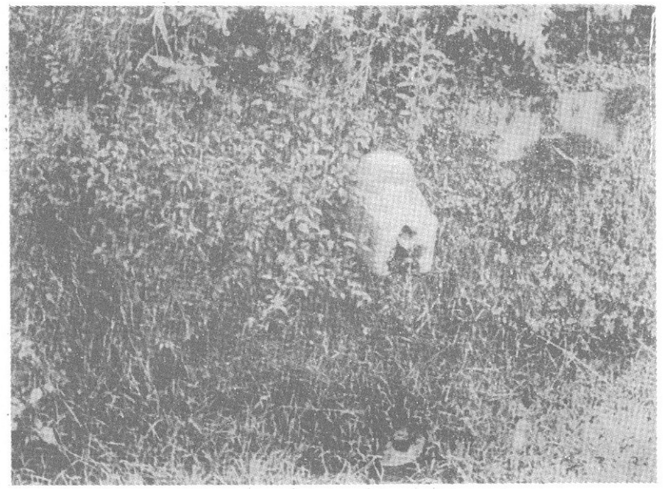
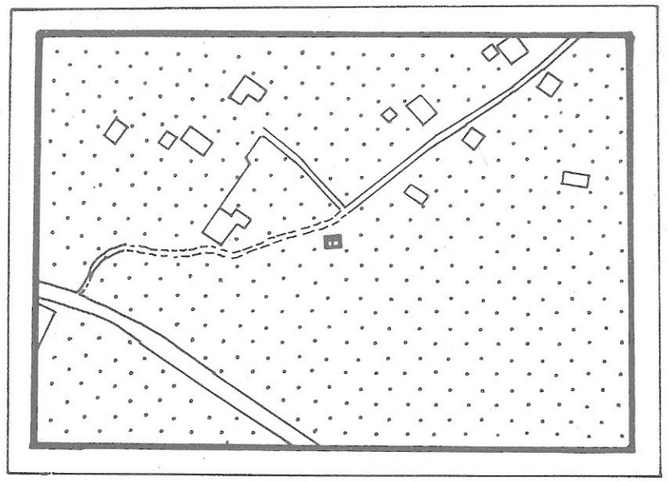
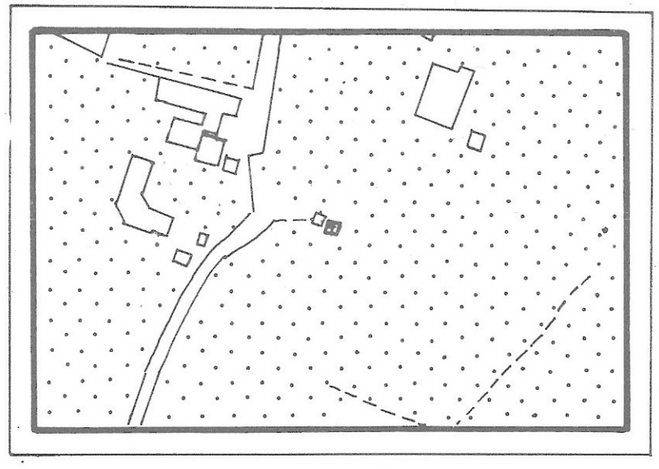
ढुंगेधारा (१७) / व. नं. १०

निकास बन्द भएको र मुहान सुक्खिकेकोले हाल यस ढुंगेधाराबाट पानी आउनुको सट्टा चारैतिर घांस मात्र उम्रिएको छ। धाराको माथि बुद्ध र तल गरूडको मूर्ति राखिएको छ। दक्षिण दिशातर्फ फर्केको यस ढुंगेधाराको पूर्वमा बारी, पश्चिममा बाटो, उत्तरमा बारी र दक्षिणमा खेत पर्दछ।

निर्माण मिति — १८ रौं शताब्दा
बनाउने व्यक्ति — पद्मध्वज थापा, बानेश्वर
जीर्णोद्धार मिति—
वर्तमान भौतिक अवस्था — नराम्रो
