काठमाडौं नगर क्षेत्रको

इन्भेन्ट्री

पाटी, शत्तल, ढुङ्गे धारा, पोखरी, तथा चउरको

काठमाडौं उपत्यका नगर विकास योजना टोली

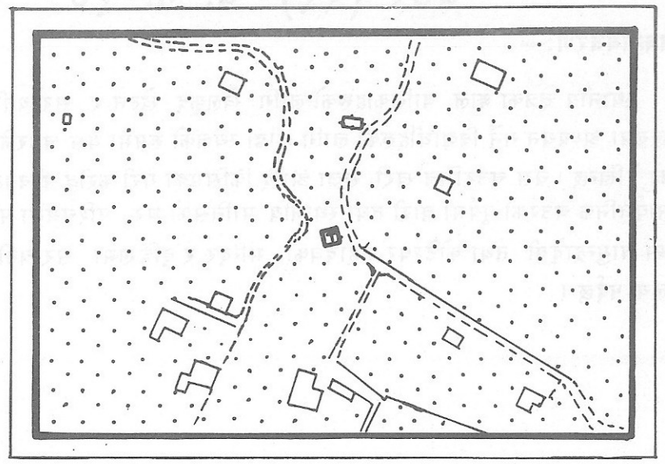
ढुंगेधारा (१८) व. नं. १०

यस स्थानमा भएका द्वय ढुंगेधाराहरू मध्ये पूर्व मोहडाको धाराबाट निरन्तर रूपमा ठूलो गतिमा पानी आउँछ भने त्यसको ठीक विपरीत पश्चिम मोहडाको धाराबाट नगण्य रूपमा मात्र पानी आइरहन्छ। यी ढुंगेधारामा कुंदिएका बुट्टाहरूले धाराको सौन्दर्य बढाएको छ। धाराको भुइंमा छापिएका ईंटाको अवस्था ठीकै भए तापनि वरिपरि रहेको पर्खालको यथाशीघ्र मर्मत कार्य गर्नुपर्ने देखिन्छ। स्थानीय वासिन्दाको लागि लुगा धुन, नुहाउन आदिमा उपयोगी ठहरिएको यस धाराको पूर्वमा बारी, पश्चिममा बाटो, उत्तरमा खेत र दक्षिणमा बाटो पर्दछ।

निर्माण मिति — १९ सौं शताब्दी
बनाउने व्यक्ति —
जीर्णोद्धार मिति— वि. सं. २०१६ वैशाख
वर्तमान भौतिक अवस्था — नराम्रो

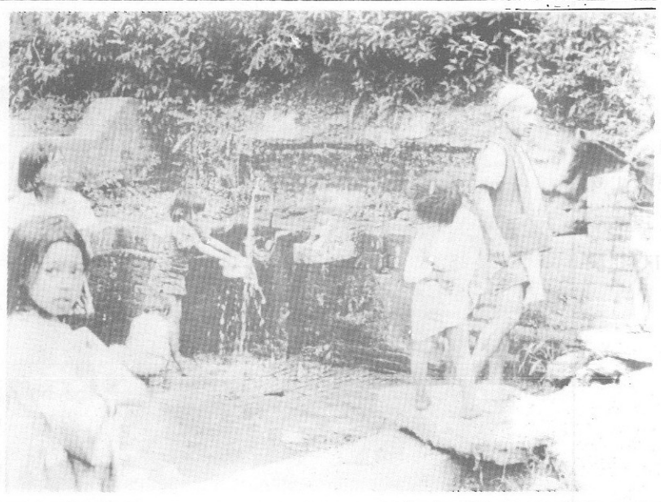
ढुंगेधारा (२०) / व. नं. १०

मुहान सुकिसकेकोले स्थानीय जनताको लागि कुनै महत्व नभएको यस ढुंगेधारा उत्तर मोहडाको छ। ढुंगेधाराबाट पानी नआउनाको कारणले धाराको पूर्वपट्टि एक कलधारा स्थापना गरेको देखिन्छ। यस ढुंगेधाराको पूर्वमा घर, पश्चिममा सडक, उत्तरमा पनि सडक र दक्षिणमा बारी पर्दछ।

निर्माण मिति — १९ सौं शताब्दी
बनाउने व्यक्ति —
जीर्णोद्धार मिति—
वर्तमान भौतिक अवस्था — ठीकै

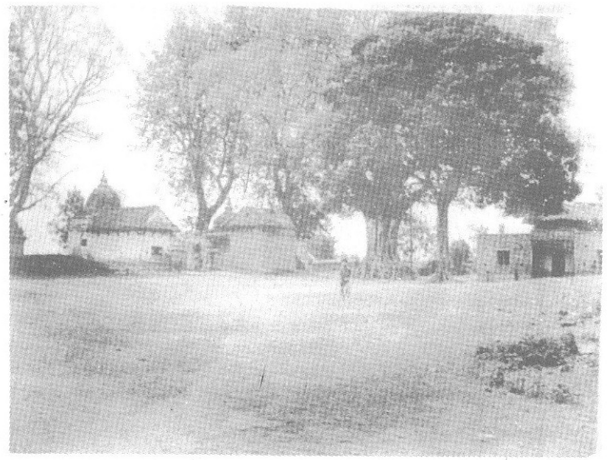
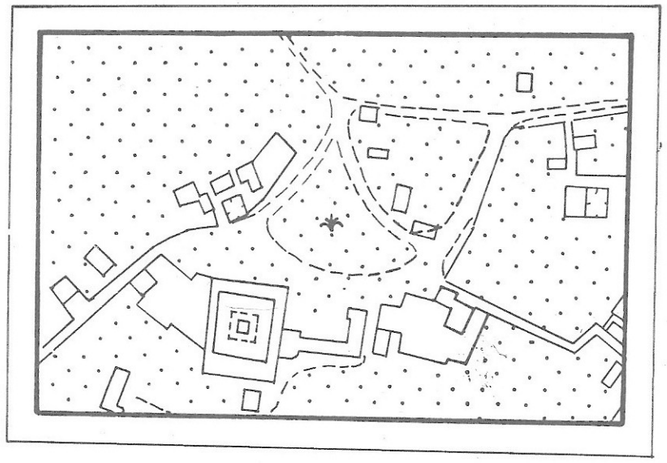
चउर (२१) व. नं. १०

स्थानीय क्षेत्रका बाल बालिकाहरूको लागि खेलकूद खेल्न र सरस्वती निम्न माध्यमिक विद्यालयमा अध्ययन गर्ने विद्यार्थीहरूको लागि क्रीडा स्थलको रूपमा यस चउरले योगदान पुऱ्याउँदै आएको देखिन्छ । यस चउरभित्र खरी, सल्ला आदि किसिमका गरी करीब पाँचवटा बोटहरू छन् । यस सार्वजनिक चउरको पूर्वमा बारी तथा स्थानीय मानिसको घर, पश्चिममा पनि घर तथा बारी, उत्तरमा चामुन्द्रादेवी तथा कोटेश्वर महादेवको मन्दिर र दक्षिणमा सरस्वती निम्न माध्यमिक विद्यालय पर्दछ ।

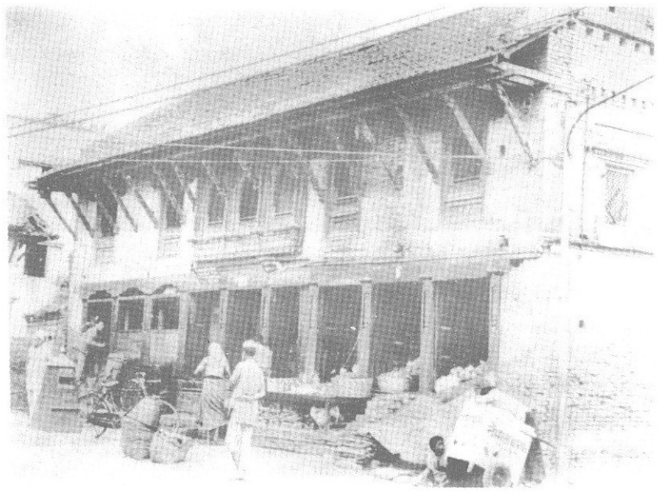
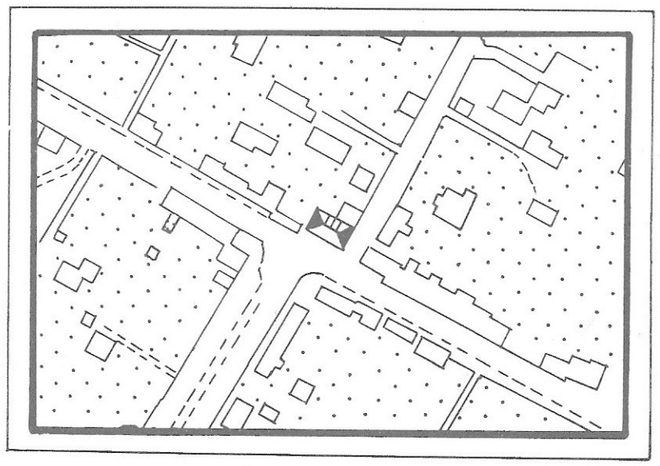
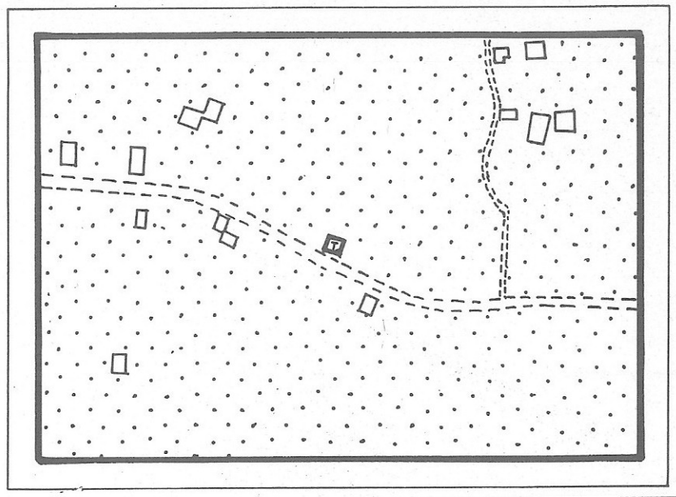
सत्तल (२२) व. नं. १०

सत्तलको थाम, ऊयाल, ढोका आदिमा कुँदिएका विभिन्न बुट्टाले गर्दा शोभायमान देखिने यस सत्तलको समय समयमा मर्मत सम्भार भैरहने हुनाले वर्तमान भौतिक अवस्था राम्रो छ । यो सत्तल नौ कवल उत्तर मोहडाको छ र सत्तलको छाना टायलले छाइएको छ । सत्तलको चार किल्लाको हकमा पूर्वमा घर, पश्चिम एवं उत्तरमा सडक र दक्षिणमा पनि घर रहेको छ । घरबारविहीन गरीब परिवारको लागि बसोबास गर्न उपयोगी सिद्ध भएको छ ।

निर्माण मिति — १८ औं शताब्दी
बनाउने व्यक्ति — सनकसिंह कर्णेल, बत्तीसपुतली
जीर्णोद्धार मिति— वि.सं. २०२५ जुद्धबहादुर
वि.सं. २०२८ " " श्रेष्ठ
वर्तमान भौतिक अवस्था — राम्रो

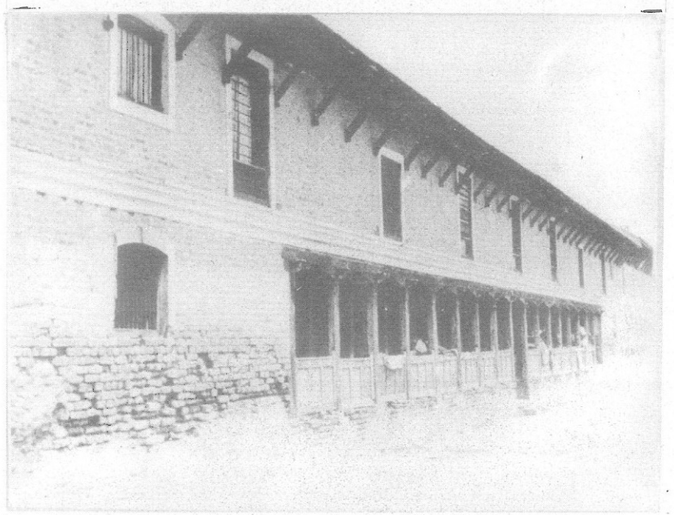
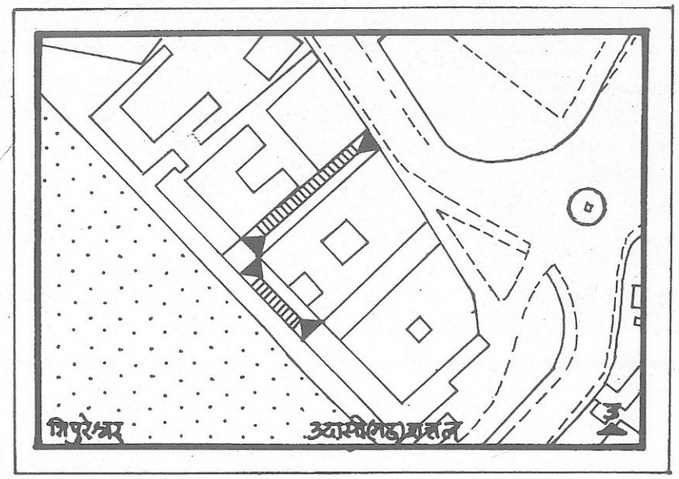
सत्तल (१) / व. नं. ११

दक्षिण मोहडाको यो सत्र कवलको सत्तल आवासीय एवं धार्मिक दुवै उद्देश्यमा समान रूपले प्रयोग हुँदै आइरहेको देखिन्छ। सत्तलमा एकातिर जोगीहरूले बसोवास गरेको छ भने अर्कोतिर भगवान्को प्रार्थनास्वरूप भजन कीर्तनपनि गाउने गरेको देखिन्छ। सत्तलको बीचमा भगवान रामचन्द्रको मन्दिरपनि स्थापना गरेको छ। जस्ताको छाना भएको यस सत्तलको चार किल्लाको हकमा पूर्वमा सत्तल, पश्चिममा सत्तल, उत्तरमा त्रिपुरेश्वर जाने बाटो र दक्षिणमा बागमती घाट पर्दछ।

निर्माण मिति — १९ सौं शताब्दी
बनाउने व्यक्ति — श्री ३ जंगबहादुर राणा
जीर्णोद्धार मिति — वि. सं. १९९२
वर्तमान भौतिक अवस्था — ठीकै

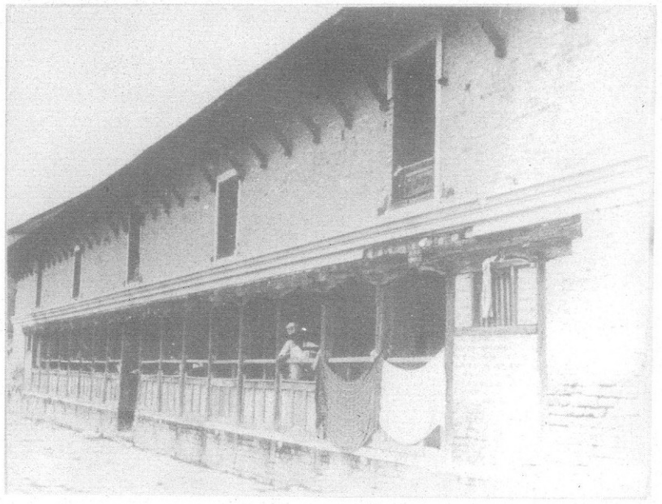
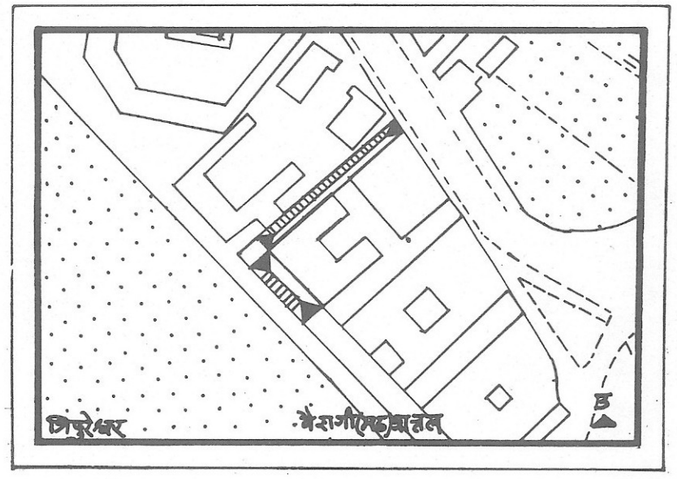
सत्तल (२) / व. नं. ११

भौतिक स्वरूपमा वृहत् यो सत्तल वि. सं. १९९० सालको भूकम्पले क्षतिग्रस्त तुल्याए तापनि वि. सं. १९९२ मा जीर्णोद्धार गरेको हुनाले वर्तमान भौतिक अवस्था सन्तोषजनक देखिन्छ। दक्षिण दिशातर्फ फर्केको यस सत्तलमा जम्मा सत्र कवल राखी बनाइएको छ। कलात्मक दृष्टिकोणले साधारण देखिने यस सत्तलको छाना जस्ताले छाइएको छ। आवासीय एवं धार्मिक प्रयोग भैराखेको यस सत्तलको पूर्वमा सत्तल, पश्चिममापनि सत्तल, उत्तरमा त्रिपुरेश्वर जाने पिच सडक, दक्षिणमा बागमतीको घाट पर्दछ।

निर्माण मिति — १८ रौं शताब्दी
बनाउने व्यक्ति — श्री ३ जंगबहादुर राणा
जीर्णोद्धार मिति— वि. सं. १९९२
वर्तमान भौतिक अवस्था — ठीकै

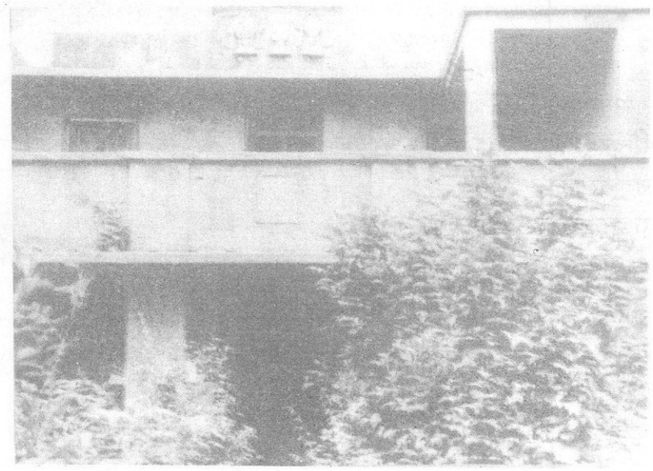
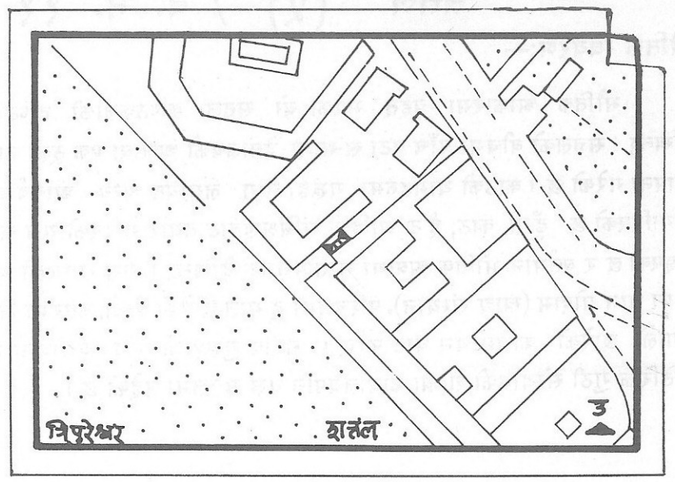
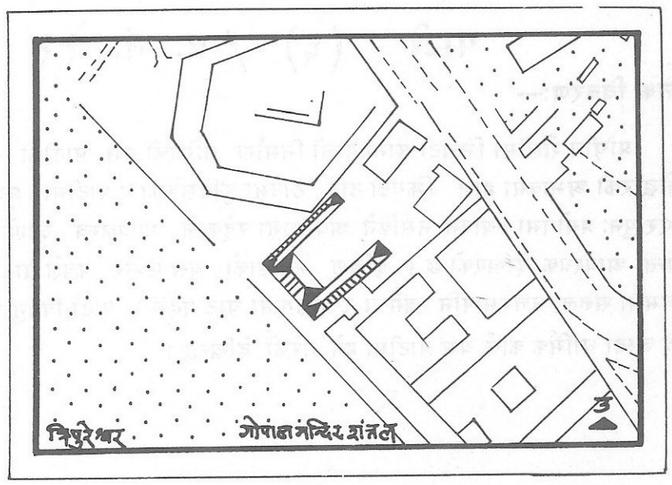
सत्तल (३) / व. नं. ११

आधुनिक शैलीमा छाना ढलान गरी बनाइएको यस आधुनिक सत्तलको चारैतिर सिमेन्ट प्लास्टर गरेको हुनाले सत्तलको सौन्दर्य बढेको छ। यस सत्तलको माथिल्लो तलामा घरबारविहीन गरीब परिवारले बसोबास गरेको छ र तल्लो तल्लामा मलामी आउनेहरु विश्राम गर्ने गरेको देखिन्छ। दक्षिण मोहडाको यस तीन कवले सत्तलको पूर्व तथा पश्चिममा सत्तल र उत्तर तथा दक्षिणमा बगैंचा पर्दछ। यस सतलको छानामा मुनि गारोमा शंख, सूर्य, त्रिशुल आदिको आकृति सिमेन्टमा कुंदिएको छ।

निर्माण मिति — वि.सं.२०२३ जेष्ठ २१ गते
बनाउने व्यक्ति — रमादेवी
जीर्णोद्धार मिति—
वर्तमान भौतिक अवस्था — राम्रो

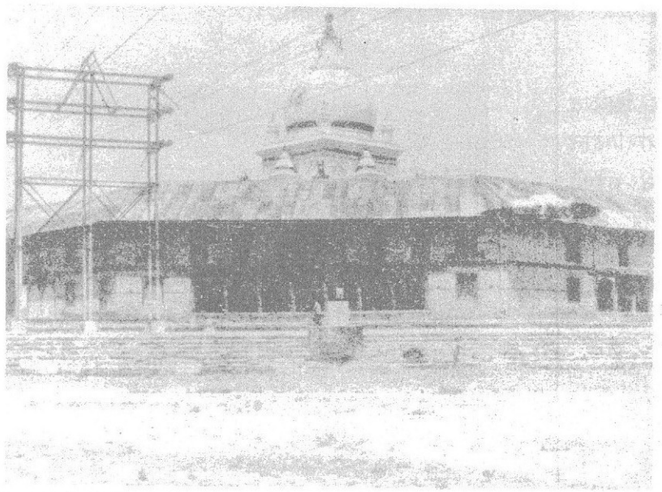
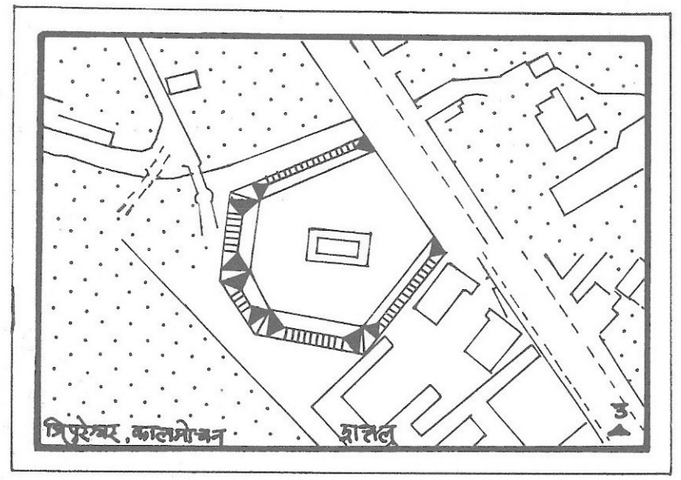
सत्तल (५) / व. नं. ११

भौतिक आकारमा वृहत् भएको यो सतल काष्ठकलाको दृष्टिकोणलेपनि आकर्षक देखिन्छ । सत्तलको बीचमा पाँच वटा स-साना देवालयको अलावा एक ठूलो नारायणको मन्दिरपनि स्थापना गरेको छ । काठको थामहरुमा गरूड, नाग लगायत अन्य आकर्षक बुट्टाहरुले सत्तललाई सिंगारिएको छ ढुँगा, काठ, ईंट आदिको संमिश्रणबाट तयार गरिएको यस सत्तलको छाना जस्ताले छाइएको छ र वर्तमान भौतिक अवस्था सन्तोषजनक देखिन्छ । यस सत्तलको चार किल्लाको हकमा पूर्वमा धान गोदाम (खाद्य संस्थान), पश्चिममा ढुंगाले छापेको बाटो, उत्तरमा पिच सडक र दक्षिणमा ढुंगाले छापेको कालमोचन घाट पर्दछ । गरीब गुरूवाकोलागि बसोवास गर्न उपयुक्त हुनुको अतिरिक्त गुठी संस्थानको शाखा कार्यालयपनि यस सत्तलमा रहेको छ ।

निर्माण मिति — १९ सौं शताब्दी
बनाउने व्यक्ति — श्री ३ जंगबहादुर राणा
जीर्णोद्धार मिति— वि. सं. १९९२
वर्तमान भौतिक अवस्था — ठीकै

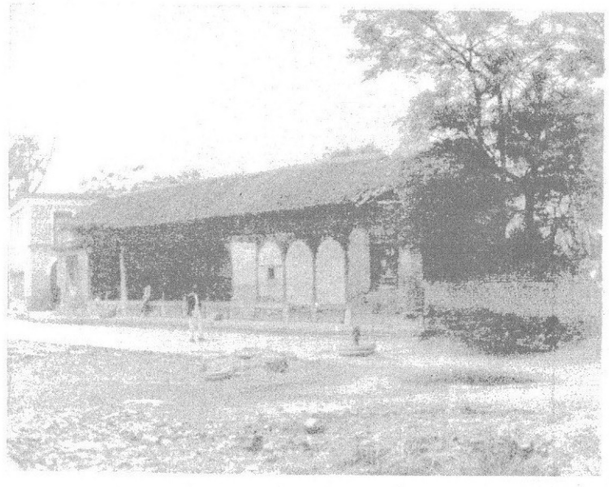
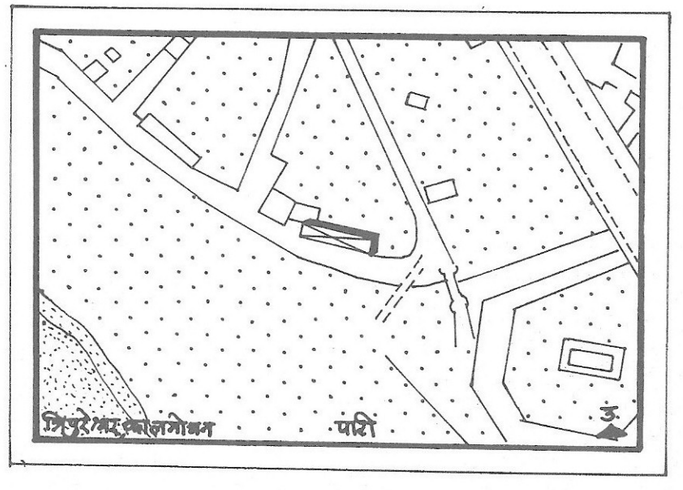
पाटी (६) / व. नं. ११

प्राचीन शैलीमा झिंगटी छाना हाली निर्माण गरिएको यस पाटीको समयमा आवश्यक जीर्णोद्धारको अभावमा हाल झिंगटी ठाउँ ठाउँमा फुटिसकेको र पाटीमा प्रयोग गरेको काठपनि कुहिएर पुनः प्रयोगमा ल्याउन नसकिने अवस्थामा रहेकाले अविलम्ब जीर्णोद्धार कार्य थालिनु नितान्त आवश्यक देखिएको छ । दक्षिण मोहडाको यस एघार कवले पाटीको पूर्वमा बगैंचा, पश्चिममा सत्तल, उत्तरमापनि बगैंचा र दक्षिणमा घाट पर्दछ । पाटी बिग्रनु अघि भजन कीर्तन आदि जस्ता धार्मिक कार्य यस पाटीमा हुने गरेको देखिन्छ ।

निर्माण मिति — १९ सौं शताब्दी
बनाउने व्यक्ति —
जीर्णोद्धार मिति—
वर्तमान भौतिक अवस्था — नराम्रो

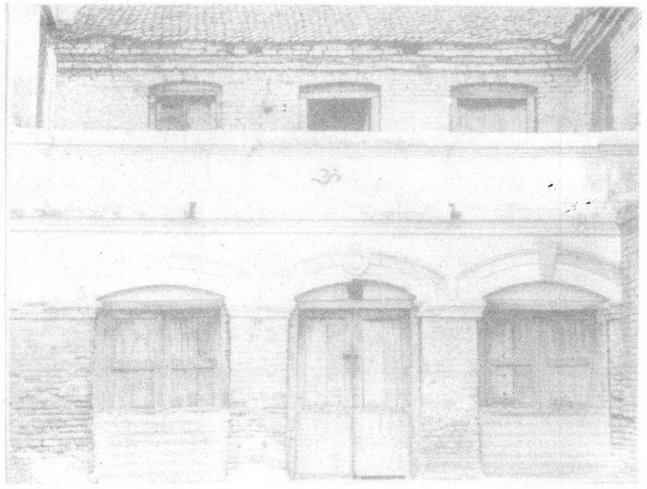
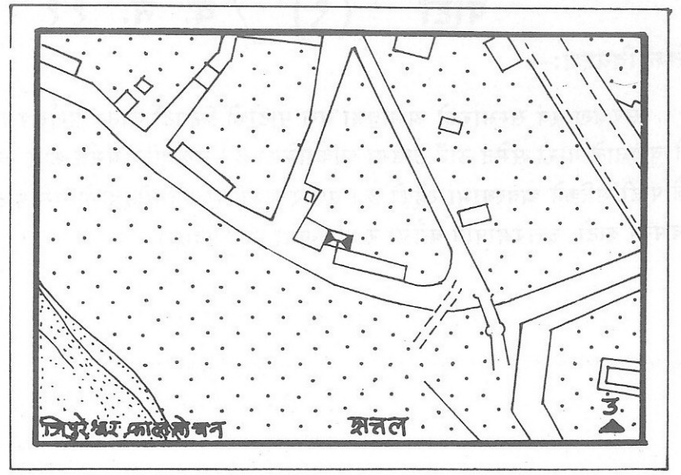
सत्तल (७) / व. नं. ११

लम्बाइ तथा चौडाइ दुवैमा समान रहेको यो सत्तल तीन कवल दक्षिण मोहडाको छ। घरबारविहीन व्यक्तिहरुकालागि बास बस्न र मलामीहरुकालागि विश्राम गर्ने स्थलको दृष्टिकोणले यस पाटीको विशेष महत्व रहिआएको छ। यस पाटीको पूर्वमा पाटी, पश्चिममा सत्तल, उत्तरमा बगैंचा र दक्षिणमा घाट पर्दछ।

निर्माण मिति — २० सौं शताब्दी
बनाउने व्यक्ति —
जीर्णोद्धार मिति—
वर्तमान भौतिक अवस्था — ठीकै

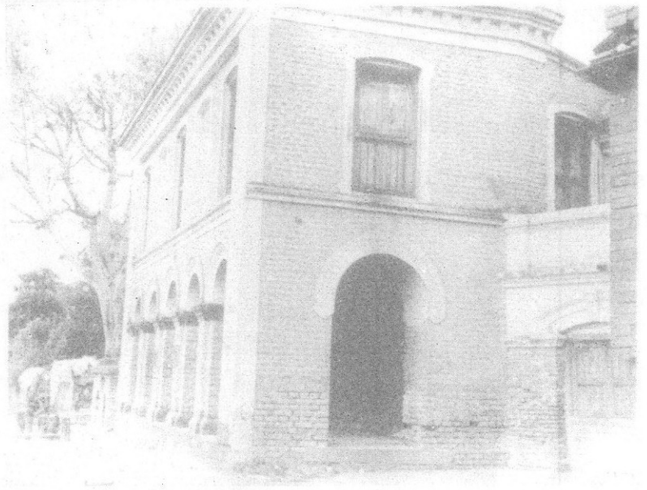
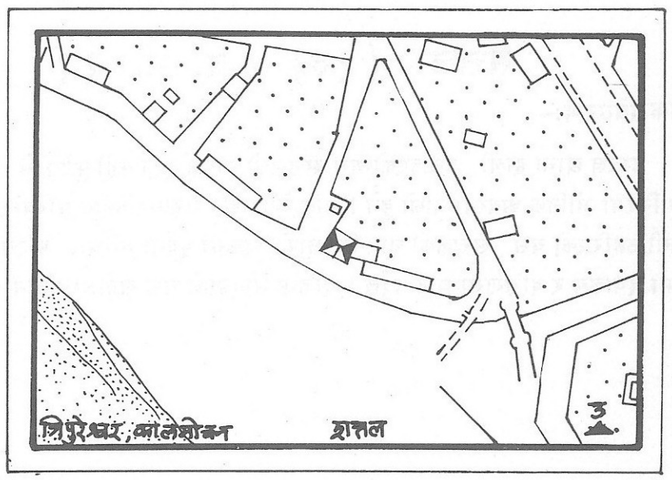
सत्तल (८) / व. नं. ११

आवासीय तथा धार्मिक द्वय दृष्टिकोणले महत्वपूर्ण रहेको यस सत्तलको वर्तमान भौतिक अवस्था सन्तोषजनक छ। पाँच कवल दक्षिण मोहडाको यस सत्तलको पूर्वमा सत्तल, पश्चिममा हनुमानको देवस्थल, उत्तरमा बगैंचा र दक्षिणमा घाट पर्दछ। यस सत्तालको माथिल्लो तलामा भगवान्को अर्चनास्वरूप नित्य बिहान भजन गाउने गर्दछन्।

निर्माण मिति — वि. सं. २००२
बनाउने व्यक्ति —
जीर्णोद्धार मिति—
वर्तमान भौतिक अवस्था — ठीकै

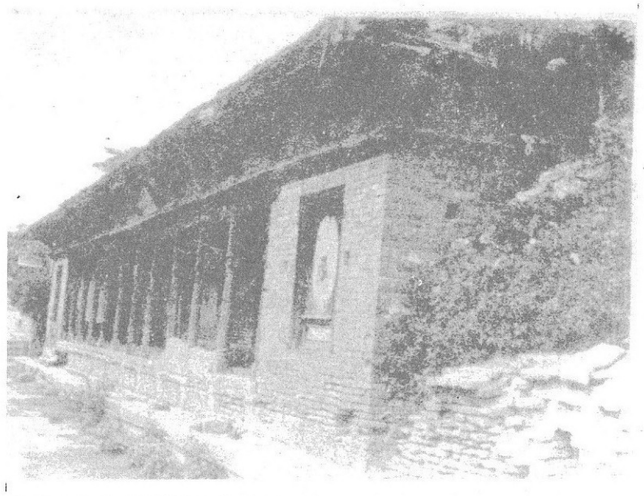
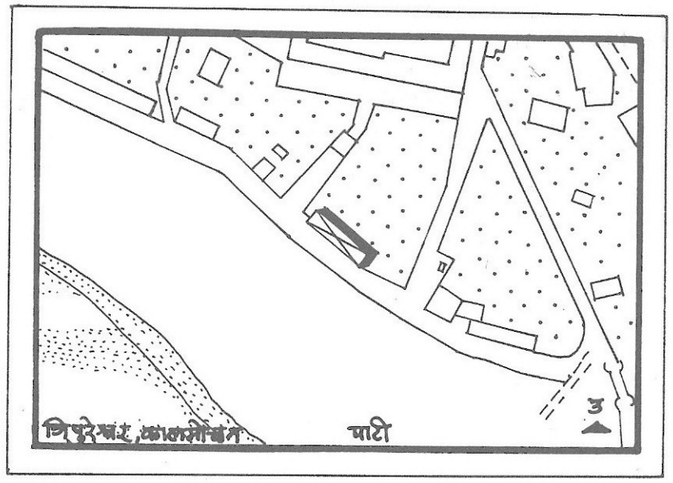
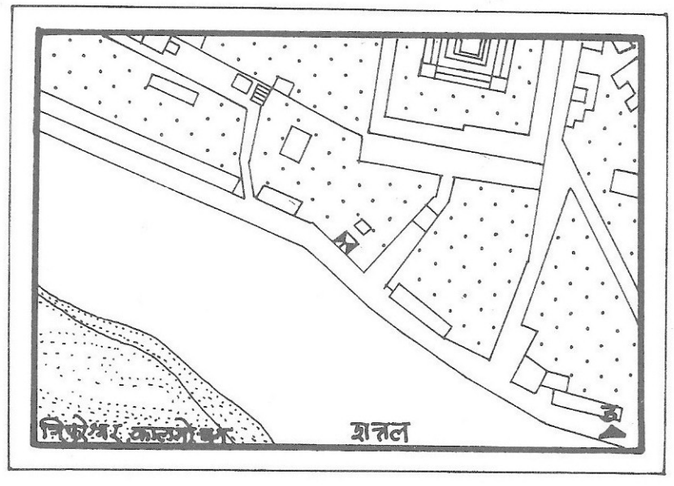
पाटी (९) / व. नं. ११

संरक्षण एवं सम्भारको अभावमा यस पाटीको झिंगटी छाना पूर्णरूपले भत्की छानाबाट पानी चुहिनाले गारो समेत ठाउँ ठाउँमा चर्किसकेको छ। यथाशीघ्र मर्मत कार्य नगरिएमा सम्पूर्ण रूपले पाटी भत्किने अवस्थामा रहेको छ। एघार कवल दक्षिण मोहडाको यस पाटीको पूर्वमा बगैंचा, पश्चिममा बाटो, उत्तरमापनि बगैंचा र दक्षिणमा घाट पर्दछ।

निर्माण मिति — १९ सौं शताब्दी
बनाउने व्यक्ति —
जीर्णोद्धार मिति—
वर्तमान भौतिक अवस्था — नराम्रो

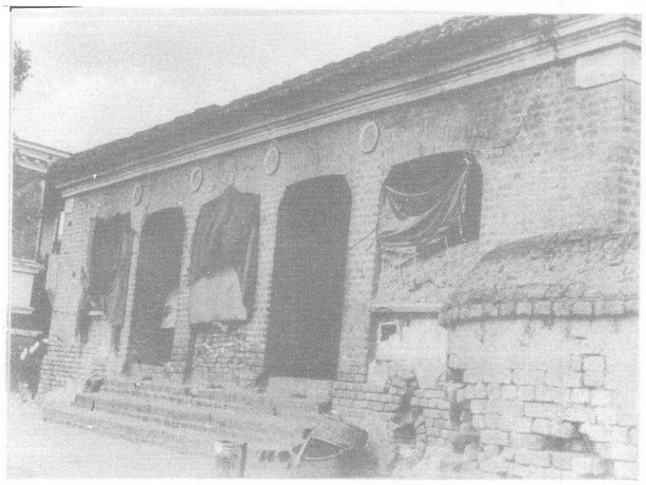
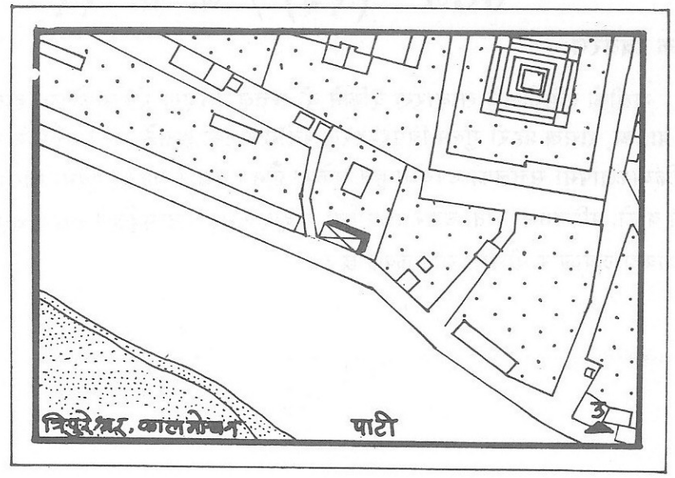
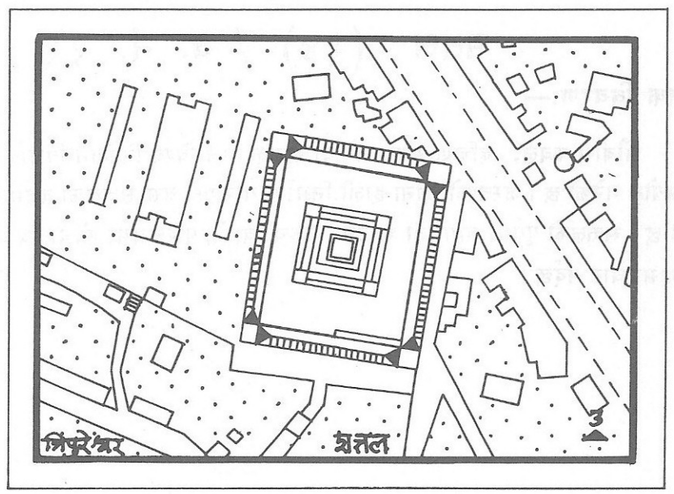
पाटी (११) / व. नं. ११

पाँच कवल दक्षिण मोहडाको यस पाटीको छाना बाहेक अन्य सबै भागको भौतिक अवस्था सन्तोषजनक छ। टायल कहीं कहीं टूट फूट भएकोले फेर्नुपर्ने देखिन्छ। हाल बटुवाहरूकालागि विश्राम स्थलकोरूपमा रहेको यस पाटीको पूर्वमा बगैंचा, पश्चिममा कच्ची बाटो, उत्तरमा घर र दक्षिणमापनि घाट पर्दछ।

निर्माण मिति — २० सौं शताब्दी
बनाउने व्यक्ति —
जीर्णोद्धार मिति—
वर्तमान भौतिक अवस्था — ठीकै

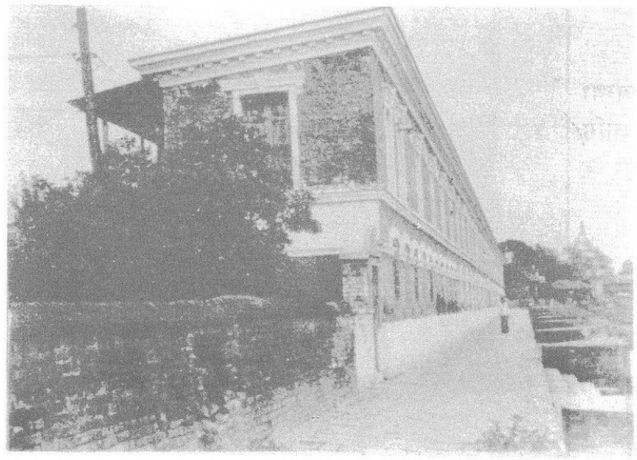
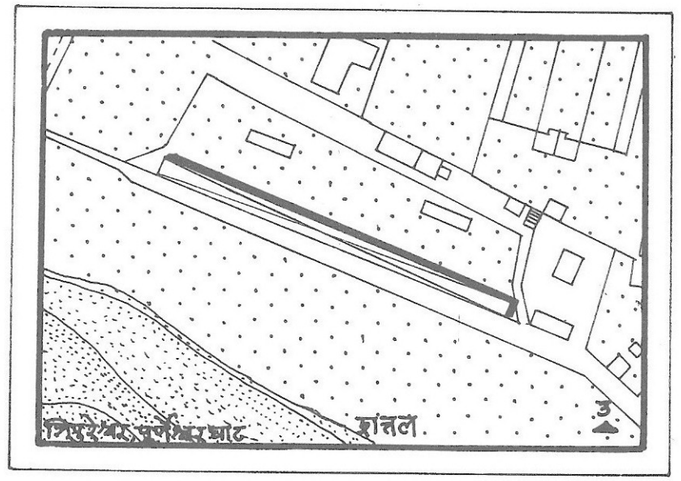
सत्तल (१३) / व. नं. ११

शैलीको दृष्टिकोणले साधारण देखिने यो सत्तल दक्षिण मोहडाको छ । हाल यस सत्तल पूर्ण रूपले बा. अ. शसस्त्र प्रहरी गुल्म त्रिपुरेश्वरले प्रयोग गरेको हुनाले अन्य कुनैपनि धार्मिक वा आवासीय क्रियाकलापमा सत्तलको उपयोग हुन सकेको छैन । यस सत्तलको पूर्वमा बागमती आउने ईंटले छापेको बाटो, पश्चिममा खेत, उत्तरमा बगैंचा र दक्षिणमा घाट पर्दछ । यस सत्तलको दाँया र बायाँ तर्फ दशवटा ऊयाल र बीचमा सोह्र कवल छ ।

निर्माण मिति — वि. सं. १९८२ पौष २१ गते
बनाउने व्यक्ति — श्री ३ सरकार गुठी खर्च अड्डा
जीर्णोद्धार मिति—
वर्तमान भौतिक अवस्था – रास्रो

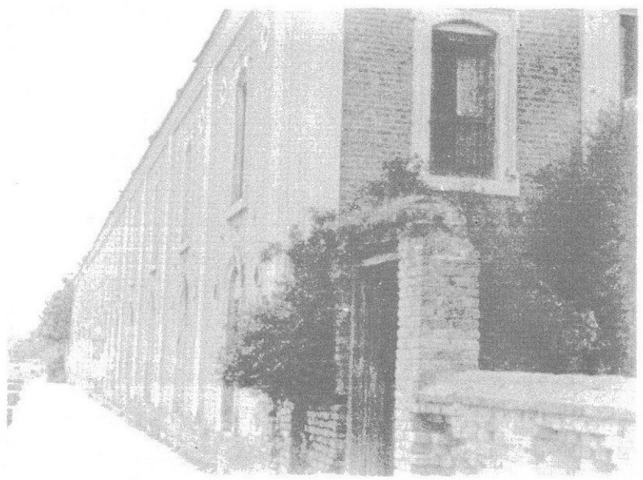
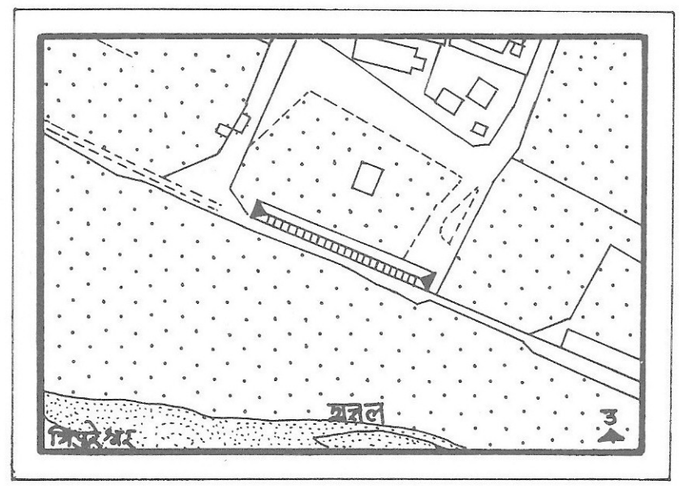
सत्तल (१४) / व. नं. ११

चौबीस कवल, दक्षिण मोहडाको यो सत्तल हाल विश्व निकेतन विद्यालयले कक्षा सञ्चालन गर्न प्रयोग गरेको छ । जस्ताको छाना हाली निर्माण गरिएको यस सत्तलको वर्तमान भौतिक अवस्था रास्रो छ । सत्तलको पूर्वमा बागमती आउने कच्ची बाटो, पश्चिममा शौचालय, उत्तरमा बगैंचा र दक्षिणमा घाट पर्दछ ।

निर्माण मिति —
बनाउने व्यक्ति — श्री जुद्धशम्शेर ज.ब.रा.
जीर्णोद्धार मिति—
वर्तमान भौतिक अवस्था – रास्रो

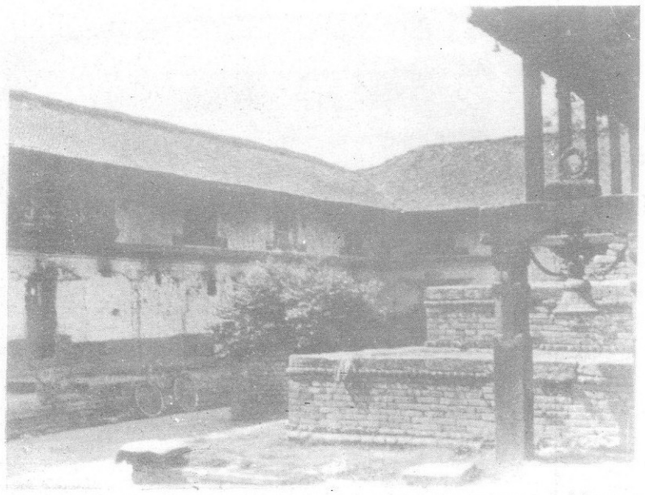
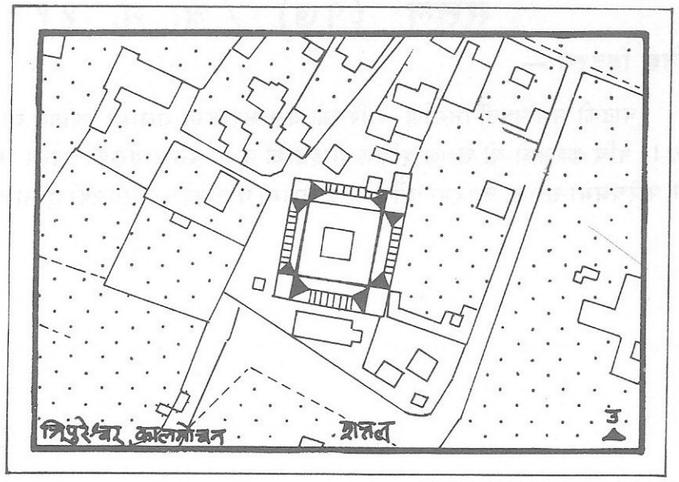
सत्तल (१५) / व. नं. ११

पूर्णेश्वर महादेवको मन्दिरको चारैतिर निर्माण गरिएको यस सत्तलको छाना झिंगटीले छाइ-एको छ। संरक्षणको अभावमा यस सत्तलको पूर्वपट्टिको भाग पूर्णरूपले भत्किसकेको र अन्य भागपनि भत्किने अवस्थामा पुगिसकेकोले यथाशीघ्र मर्मत कार्य गर्नु आवश्यक देखिन्छ। सत्तलको छयाल, ढोका आदिमा कुँदिएका बुट्टाहरुले सत्तलको सौन्दर्य बढाएको छ। घरबारविहीन परिवारहरूको बसो-बासकालागि उपयुक्त ठहरिएको यस सत्तलको पूर्व, पश्चिम, उत्तर तीनतिर निजी घर र दक्षिणमा पाटी पर्दछ।

निर्माण मिति — १९ सौं शताब्दी
बनाउने व्यक्ति — श्रीपूर्ण महारानी
जीर्णोद्धार मिति—
वर्तमान भौतिक अवस्था — नराम्रो

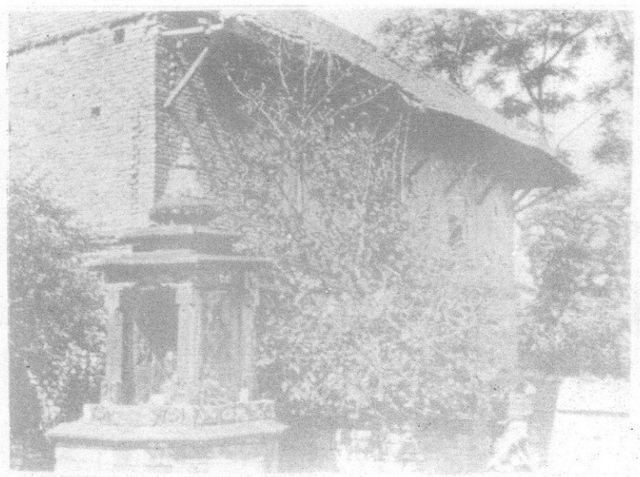
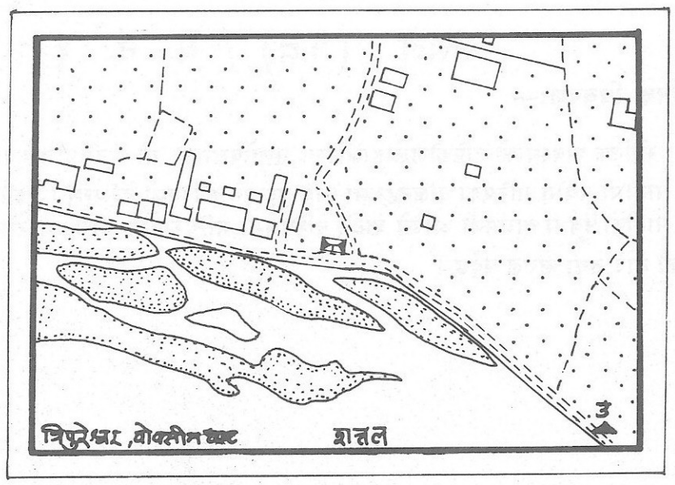
सत्तल (१६) / व. नं. ११

झिंगटी छाना हाली प्राचीन शैलीमा निर्मित यो सत्तल दक्षिण मोहडाको छ। सत्तलको थाम्हरुमा कलशका बुट्टाहरुले सिंगारिएको छ। आवासीय प्रयोग भैराखेको यस सत्तलको पूर्वमा कच्ची बाटो, पश्चिममा खाली ठाउँ, उत्तरमा पनि खाली ठाउँ र दक्षिणमा घाट पर्दछ।

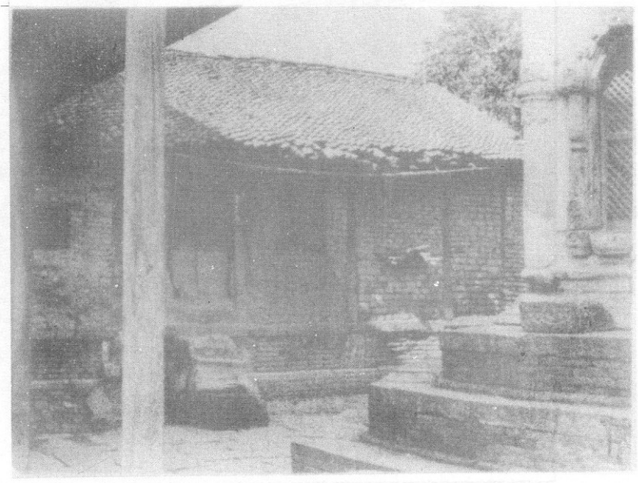
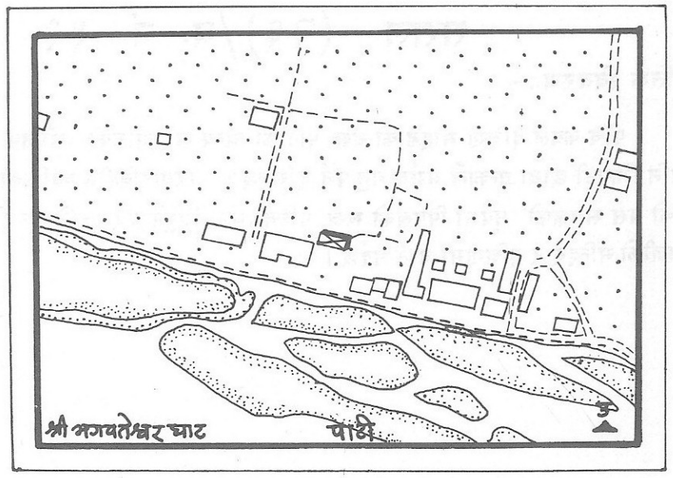
पाटी (२४) / व. नं. ११

झिंगटी छाना हाली बनाइएको यस पाटीको झिंगटीमध्ये केही हाल फुटिसकेको हुनाले फेर्नु पर्ने देखिन्छ। धार्मिक क्रियाकलापमा प्रयोग हुने यस दक्षिण मोहडाको पाटीको पूर्व, पश्चिम तथा उत्तरमा बगैंचा र दक्षिणमा श्रीकृष्णको मन्दिर पर्दछ।

निर्माण मिति — २० सौं शताब्दी
बनाउने व्यक्ति —
जीर्णोद्धार मिति—
वर्तमान भौतिक अवस्था — ठीकै

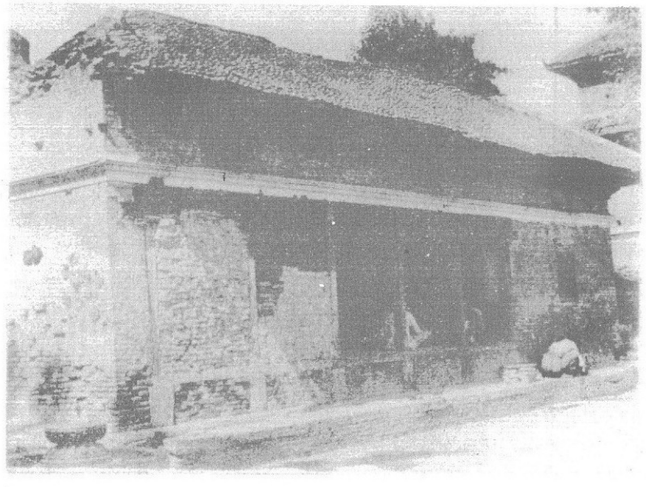
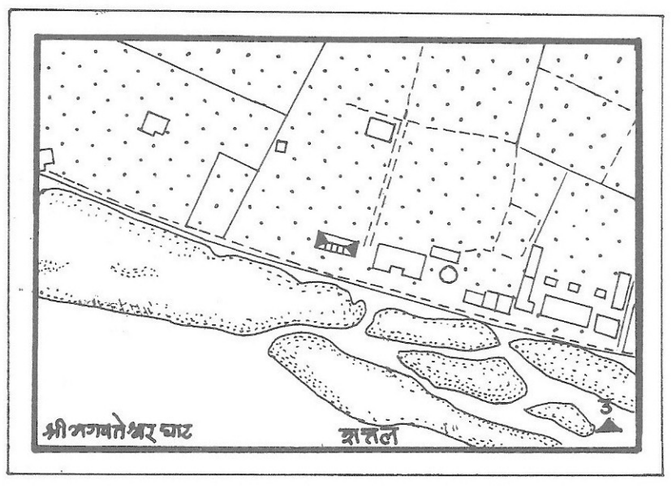
सत्तल (२६)/व. नं. ११

पाँच कवल दक्षिण मोहडाको यस पाटीको अन्य सबै भागको भौतिक अवस्था ठीकै देखिए तापनि झिंगटी छाना तत्कालै मर्मत गर्नु पर्ने देखिन्छ। धरवारविहीन व्यक्तिकालागि बस्न उपयुक्त भएको यस सत्तलको पूर्वमा पिपलको रूख, पश्चिममा त्रिपुरेश्वर जाने कच्ची बाटो, उत्तरमा श्री शिवजीको मन्दिर र दक्षिणमा घाट पर्दछ।

निर्माण मिति — २० सौं शताब्दी
बनाउने व्यक्ति —
जीर्णोद्धार सिति—
वर्तमान भौतिक अवस्था — नराम्रो

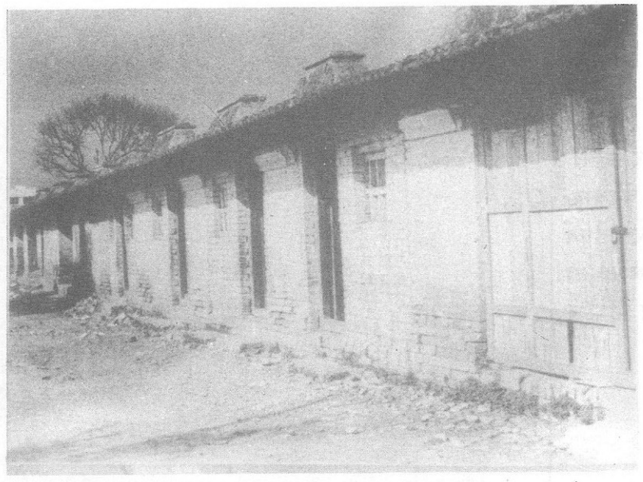
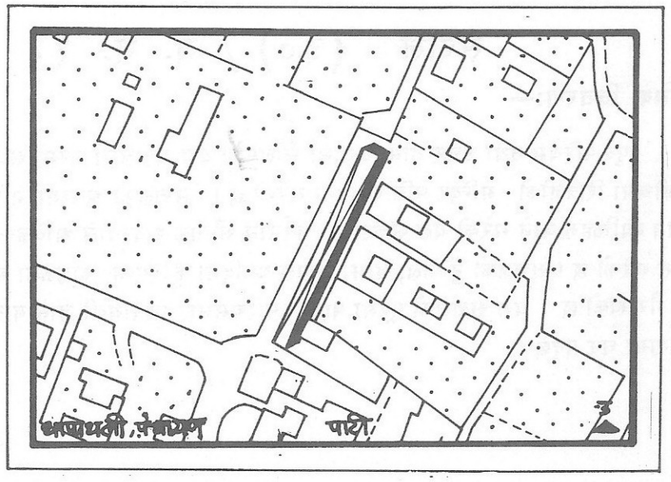
पाटी (२८)/व. नं. ११

स्थानीय गुह्येश्वरी प्राथमिक विद्यालयले कक्षा संचालन गर्न प्रयोग गरिआएको यो पाटी बीस कवल पश्चिम मोहडाको छ। यस पाटीको उत्तरतर्फको भाग पूरै भत्केको र अन्य भाग ठीकै अवस्थामा रहेको छ। टायल छाना भएको यस पाटीमा वर्षको एक पटक बुद्ध जयन्तीको दिन पूजा-आजा गरी प्रसाद ग्रहण गर्ने प्रचलन रहेको देखिन्छ। पाटीको चार किल्लाको हकमा पूर्वमा गोरेटो बाटो, पश्चिममा खाली ठाउँ, उत्तरमा खाली ठाउँ र दक्षिणमा बाटो पर्दछ।

निर्माण मिति — २० सौं शताब्दी
बनाउने व्यक्ति — श्री ३ जंगबहादुर राणा
जीर्णोद्धार मिति—
वर्तमान भौतिक अवस्था — नराम्रो

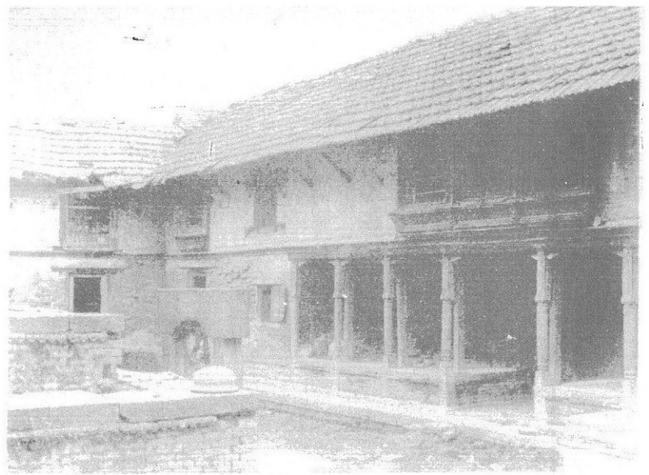
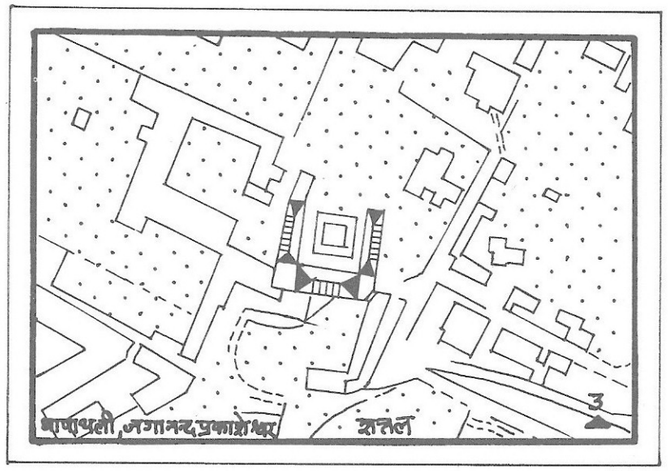
सत्तल (३०) / व. नं. ११

पूर्व पश्चिम तथा उत्तर तीन दिशामा फैलिएको यस सत्तलमा जम्मा सत्र कवल छ र सत्तलको बीचमा शिवजीको मन्दिर पनि स्थापना गरेको छ। सत्तलको अवस्था नबिग्रनु अघि घरबार-विहीन व्यक्तिहरु बस्ने गरेको यस सत्तलको वर्तमान भौतिक अवस्थाले अविलम्ब जीर्णोद्धार गर्नुपर्ने संकेत गरेको छ। सत्तलको टुँडाल, थाम, ठयाल आदिमा कुँदिएका काष्ठकला संरक्षणको अभावमा खेर गैराखेको छ। यस सत्तलको पूर्वमा बारी, पश्चिममा थापाथली जाने बाटो, उत्तरमा बारी र दक्षिणमा घर पर्दछ।

निर्माण मिति — शाके सम्वत् १७६७
बनाउने व्यक्ति — श्री ३ जंगबहादुर राणा
जीर्णोद्धार मिति—
वर्तमान भौतिक अवस्था — नराम्रो

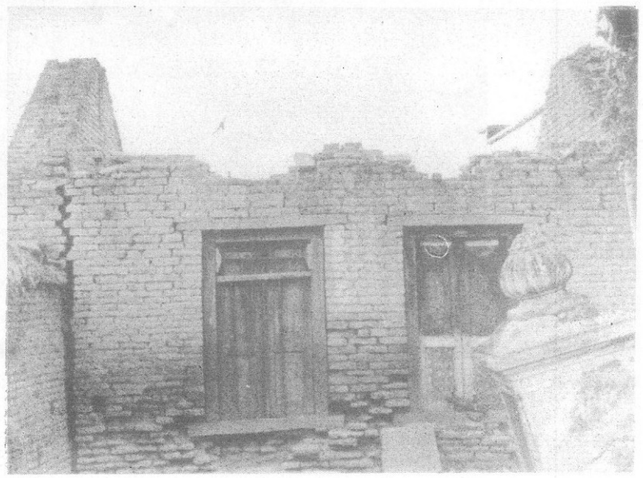
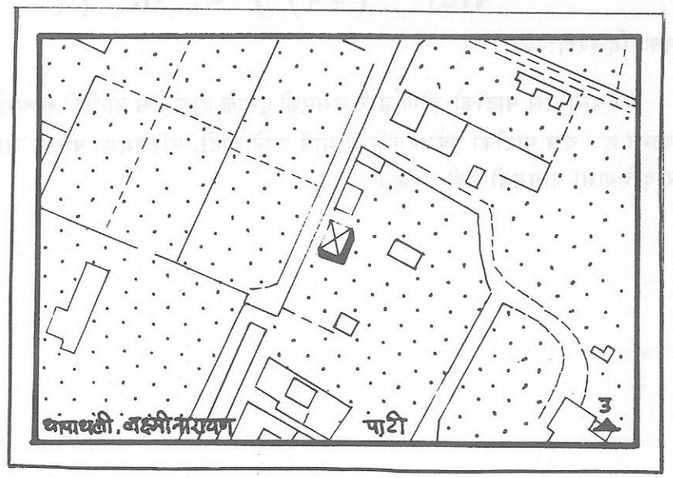
पाटी (३१) / व. नं. ११

शैलीको दृष्टिकोणले साधारण यस पाटीको समयमा जीर्णोद्धार नभएको हुँदा हाल छाना सम्पूर्ण भत्किसकेको र गारो पनि पश्चिमतर्फ भत्किसकेको हुनाले यथाशीघ्र जीर्णोद्धार गर्नु आवश्यक देखिन्छ। पूर्व मोहडाको यस पाटीको पूर्वमा पिपलको बोट, पश्चिममा कच्ची बाटो, उत्तरमा घर र दक्षिणमा खेत पर्दछ।

निर्माण मिति — २० सौं शताब्दी
बनाउने व्यक्ति — पूना
जीर्णोद्धार मिति—
वर्तमान भौतिक अवस्था — नराम्रो

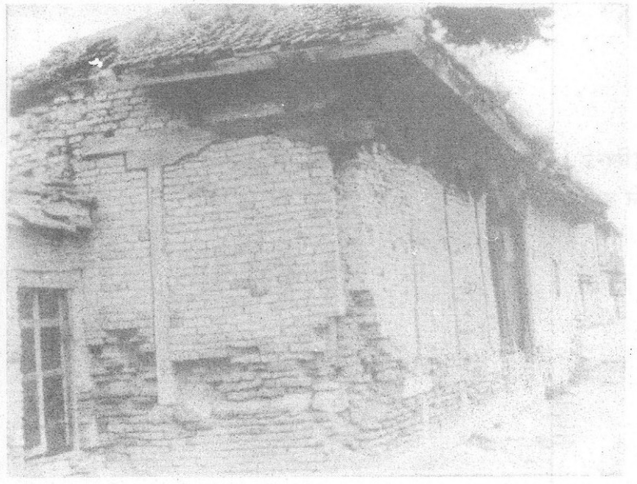
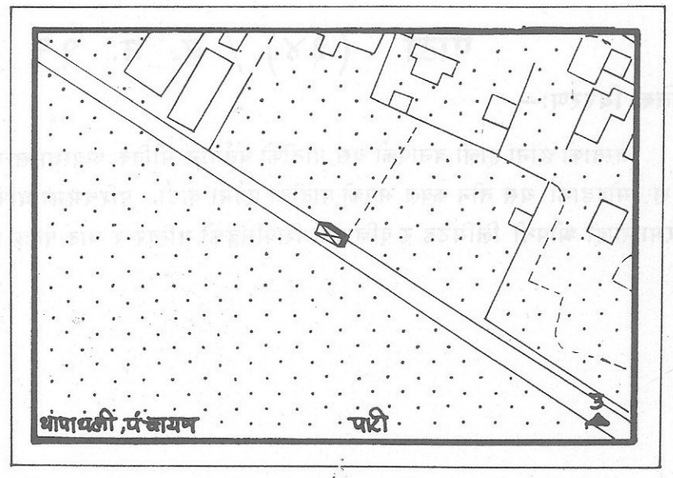
पाटी (३२) / व. नं. ११

भिंगटीको छाना हाली बनाइएको यो पाटी मर्मत सम्भारको अभावमा हाल बिग्रिएको अवस्थामा रहेको छ। पाटीको छाना आंशिकरूपले भत्किसकेको र गारो पनि ठाउँ ठाउँमा चर्किएको छ। दक्षिण मोहडाको यस पाँच कवले पाटीको पूर्वमा बाटो, पश्चिममा पनि बाटो, उत्तरमा बारी र दक्षिणमा घाट पर्दछ।

निर्माण मिति — १९ सौं शताब्दी
बनाउने व्यक्ति —
जीर्णोद्धार मिति —
वर्तमान भौतिक अवस्था — नराम्रो

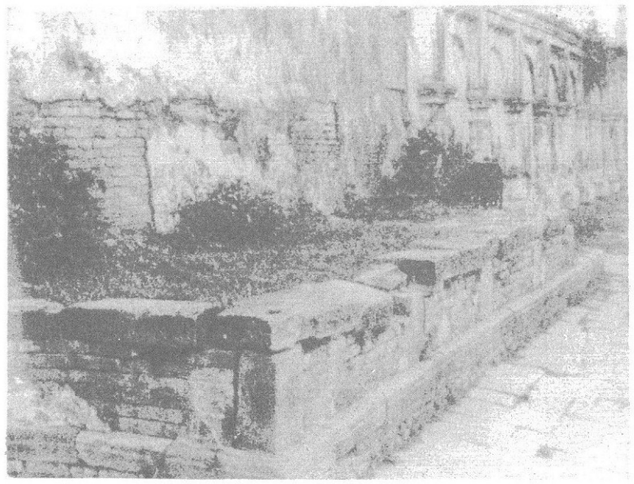
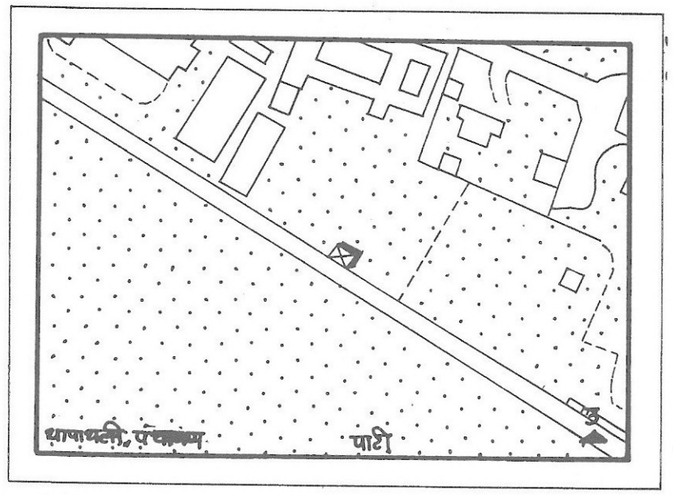
पाटी (३३) / व. नं. ११

समयमा यस पाटीको जीर्णोद्धार नभएको हुनाले हाल यस पाटीको सम्पूर्ण भाग भत्किसकेको अवस्थामा छ । यस पाटीको पूर्वमा कुरिया गाउँ जाने बाटो, पश्चिममा पचली जाने बाटो, उत्तरमा खेत र दक्षिणमा बागमती नदी पर्दछ ।

निर्माण मिति — १९ सौं शताब्दी
बनाउने व्यक्ति —
जीर्णोद्धार मिति—
वर्तमान भौतिक अवस्था — नराम्रो

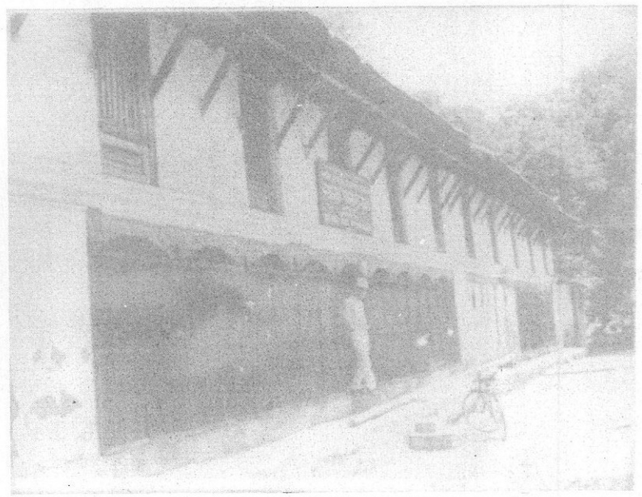
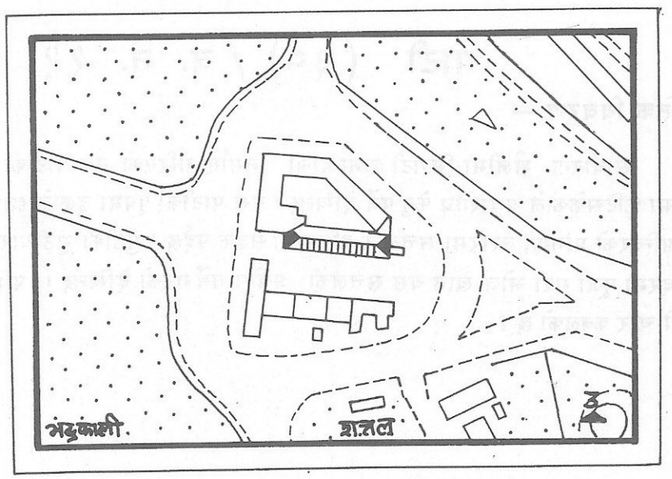
सतल (३६) / व. नं. ११

जस्ता र झिंगटीको मिश्रित छाना भएको यस सत्तलको झिंगटी ठाउँ ठाउँमा टूटफूट भएको-ले फेर्नुपर्ने स्थिति देखिएको छ । दक्षिण मोहडाको यस सत्तालमा जम्मा अठार कवल छ । स्थानीय वासिन्दाहरुको विवाह, व्रतबन्ध आदि कार्यमा यस सत्तललाई परापूर्वकालदेखि प्रचलनमा ल्याएको देखिन्छ । सत्तालको चार किल्लाको हकमा पूर्वमा पाटी, पश्चिममा गणेशस्थान, उत्तरमा सत्तल र दक्षिणमा भद्रकाली देवस्थलको प्रांगण पर्दछ ।

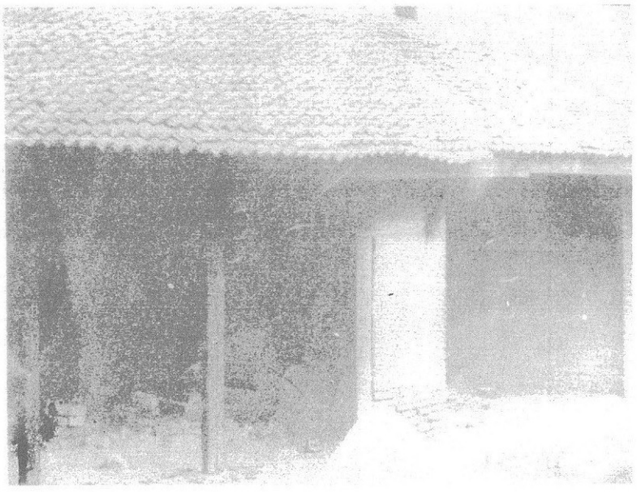
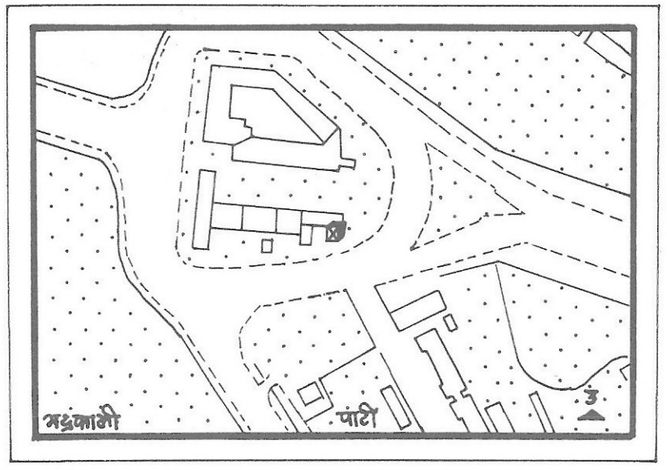
पाटी (३८) / व. नं. ११

साधारण शैलीमा झिंगटी छाना हालै निर्माण गरिएको यस पाटीको झिंगटी हाल ठाउँ ठाउँमा फुटिसकेकोले यथाशीघ्र फेर्नु पर्ने देखिन्छ। यस पाटीको पूर्वमा दुङ्गाले छापेको बाटो, पश्चिम-मा मन्दिरको प्रांगण, उत्तरमा सत्तल र दक्षिणमा सडक पर्दछ। गुठीका गुठीयारहरु समय समयमा मन्दिरमा पूजा गरी भोज खान यस सत्तलको प्रयोग गर्ने गरेको देखिन्छ। पश्चिम मोहडाको यो पाटी चार कवलको छ।

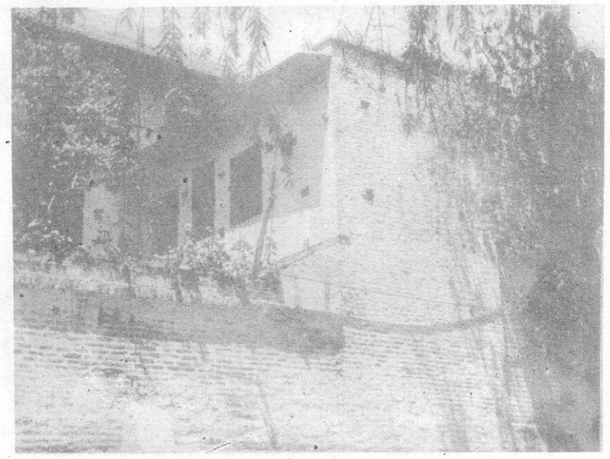
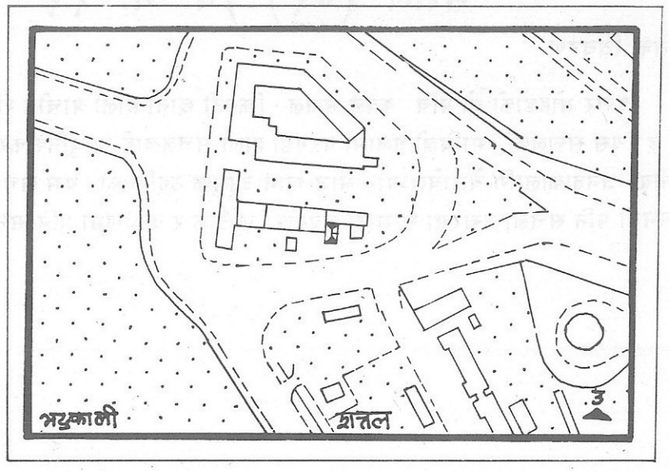
सत्तल (३९) / व. नं. ११

वि. सं. २०३१ मा निजी गुठीका गुठीयारहरुले जीर्णोद्धार गरेको हुँदा सत्तलको वर्तमान भौतिक अवस्था सन्तोषजनक देखिन्छ । सत्तलको छाना जस्ताले छाइएको छ । यस सत्तलको पूर्वमा प्रांगण, पश्चिममा पनि प्रांगण, उत्तर सत्तल र दक्षिणमा पिच सडक पर्दछ । सत्तालको थाममा काष्ठ-कला झल्किने आकर्षक बुट्टा कुँदिएको छ । भोज भतेर र विश्राम गर्नकालागि यो सत्तलको प्रयोग गरेको देखिन्छ । तीन कवलको यस सत्ताल पूर्व मोहडाको छ ।

निर्माण मिति — १९ सौं शताब्दी
बनाउने व्यक्ति —
जीर्णोद्धार मिति— वि. सं. २०३१
वर्तमान भौतिक अवस्था — ठीकै

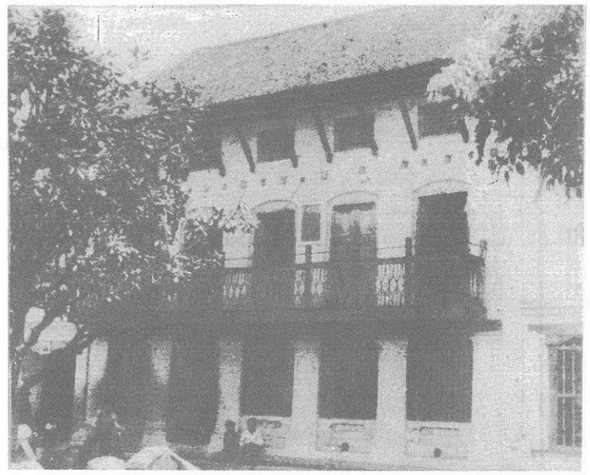
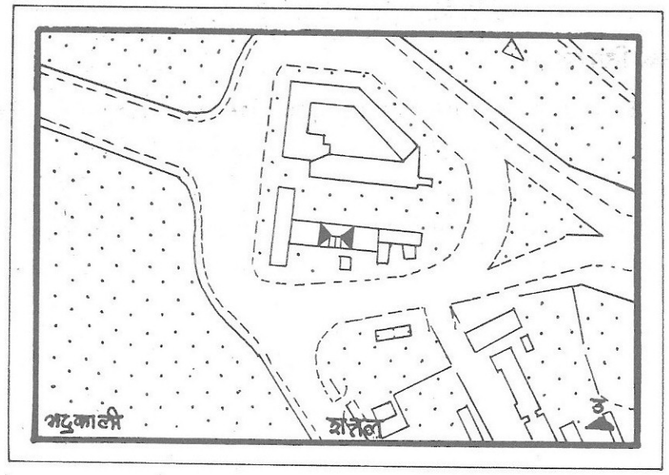
सत्तल (४१) /व. नं. ११

उत्तर मोहडाको यो पाँच कवले सत्तल झिगटी छाना हाली प्राचीन शैलीमा निर्माण गरिएको छ । यस सत्तलको माथिल्लो तलामा बरण्डा हाली सत्तललाई आधुनिकीकरण गरेको देखिन्छ । स्थानीय जनताकालागि बेलाबेलामा भोज खान उपयुक्त ठहरिएको यस सत्तलको पूर्वमा सत्तल पश्चिममा पनि सत्तल, उत्तरमा स-साना देवताका मूर्तिहरु र दक्षिणमा पनि सत्तल पर्दछ ।

निर्माण मिति — २० सौं शताब्दी
बनाउने व्यक्ति —
जीर्णोद्धार मिति— वि. सं. २०१२
वर्तमान भौतिक अवस्था - ठीकै

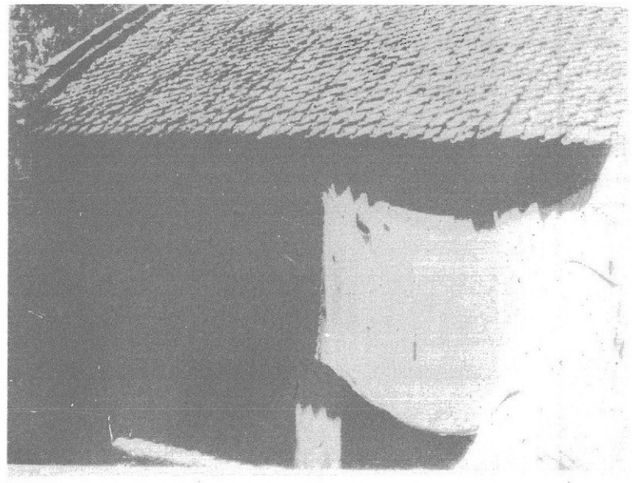
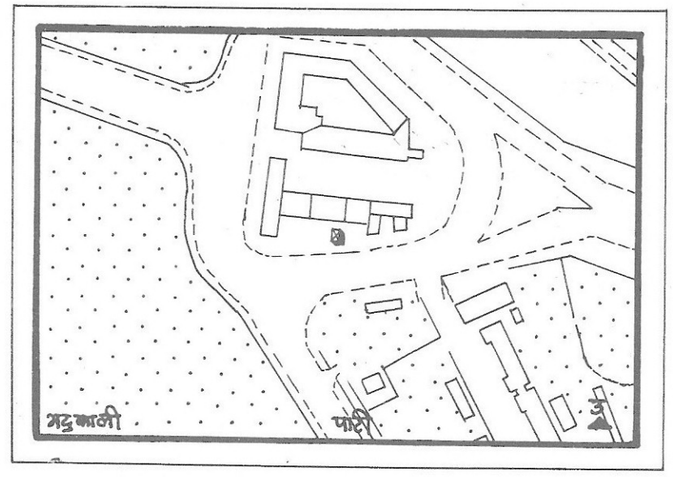
पाटी (४२) / व. नं. ११

आधुनिक तथा प्राचीन शैली झल्काउने यो पाटी दुई कवल पूर्व मोहडाको छ । यस पाटीको पूर्वमा चोक, पश्चिममा पनि चोक, उत्तरमा सत्तल र दक्षिणमा पिच सडक पर्दछ । मन्दिरमा पूजा आजा गर्न आउनेहरुकालागि विश्राम गर्न यो पाटी उपयुक्त ठहरिएको छ ।

निर्माण मिति — २० सौं शताब्दी
बनाउने व्यक्ति —
जीर्णोद्धार मिति—
वर्तमान भौतिक अवस्था — ठीकै
