काठमाडौं नगर क्षेत्रको

इन्भेन्ट्री

पाटी, शत्तल, ढुङ्गे धारा, पोखरी, तथा चउरको

काठमाडौं उपत्यका नगर विकास योजना टोली

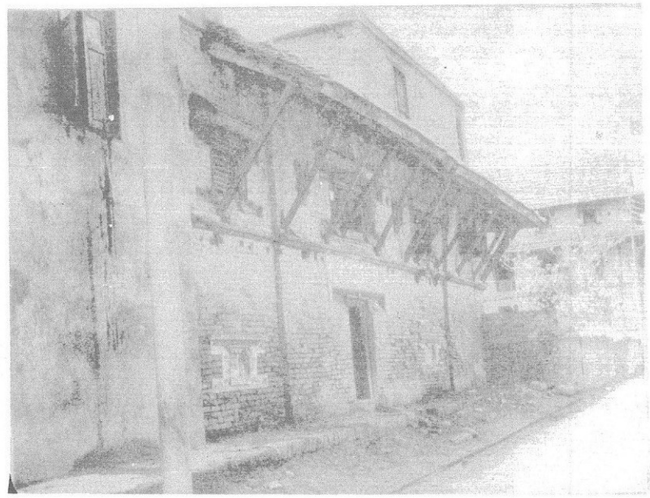
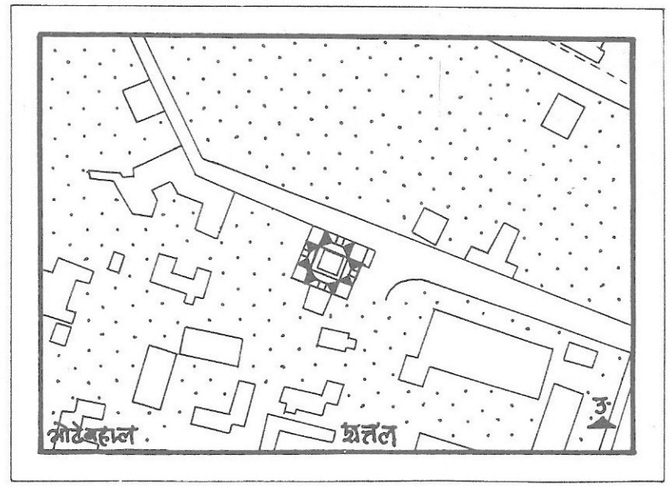
सत्तल (४५) /व. नं. ११

घरबारविहीन गरीब परिवारहरुकालागि बसोबास गर्न उपयुक्त ठहरिएको यो सत्तल धेरै वर्ष अगाडि निर्माण गरिएको हुनाले मर्मत सम्भार कार्य केही गर्नु पर्ने देखिन्छ। झिंगटी र जस्ता छाना भएको यो सत्तल झिंगटी छानाको झिंगटी ठाउँ ठाउँमा टूटफूट भैसकेको र गारोपनि कहीं कहीं बिग्रिसकेको हुनाले सोतर्फ ध्यान दिनुपर्ने देखिन्छ। सत्तलमा प्रयोग गरेको ऊयाल तथा कला पूर्ण काठका थामहरुले सत्तलको सौन्दर्य बढाएको छ। सत्तलको चार किल्लाको हकमा पूर्वमा बाटो, पश्चिममा बारी, उत्तरमा पिच सडक र दक्षिणमा स्थानीय जनताको घर पर्दछ।

निर्माण मिति — १८ औं शताब्दी
बनाउने व्यक्ति —
जीर्णोद्धार मिति—
वर्तमान भौतिक अवस्था — नराम्रो

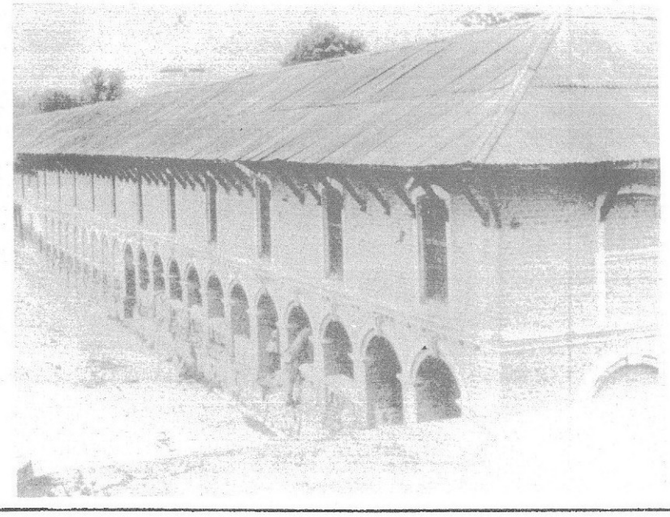
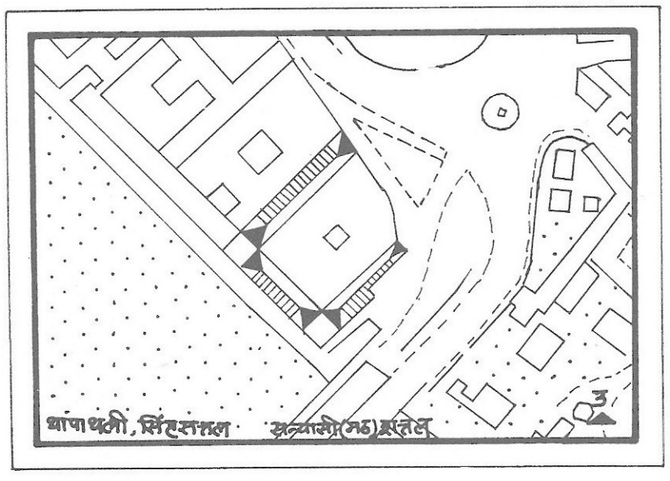
सत्तल (४६) / व. नं. ११

भौतिक स्वरूपमा अंग्रेजी अक्षर "यू" आकार भएको यो सिंहसत्तल नामक सत्तलको बीचमा एक मन्दिरपनि निर्माण गरिएको छ। साधारण शैलीमा जस्ताको छाना हाली बनाइएको यस सत्तलमा जम्मा एक्काईस कवल र एघार वटा ऊयाल हालिएको छ। यस सत्तलको पूर्वमा पाटन जाने पिच सडक, पश्चिममा सत्तल, उत्तरमा त्रिपुरेश्वर जाने पिच सडक र दक्षिणमा बाटो पर्दछ। परापूर्वकालदेखि यस सत्तालले जोगीहरुलाई बास बस्न स्थानको सुविधा प्रदान गर्दै आइरहेको छ।

निर्माण मिति — १९ सौं शताब्दी
बनाउने व्यक्ति — श्री ३ जंगबहादुर राणा
जोर्णोद्धार मिति— वि. सं. १९९२
वर्तमान भौतिक अवस्था — ठीकै

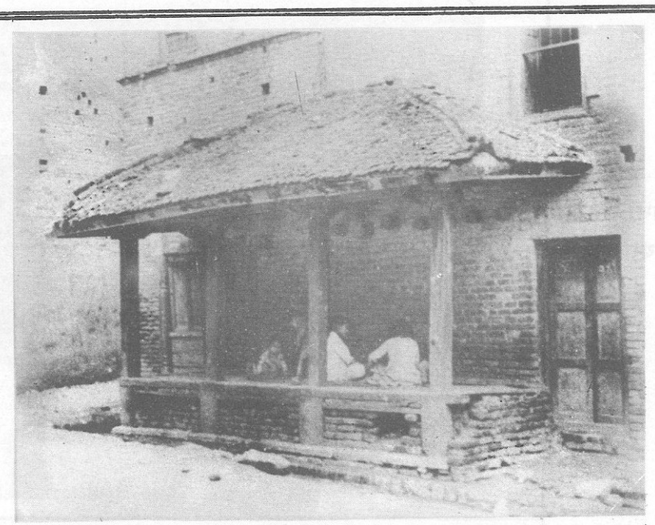
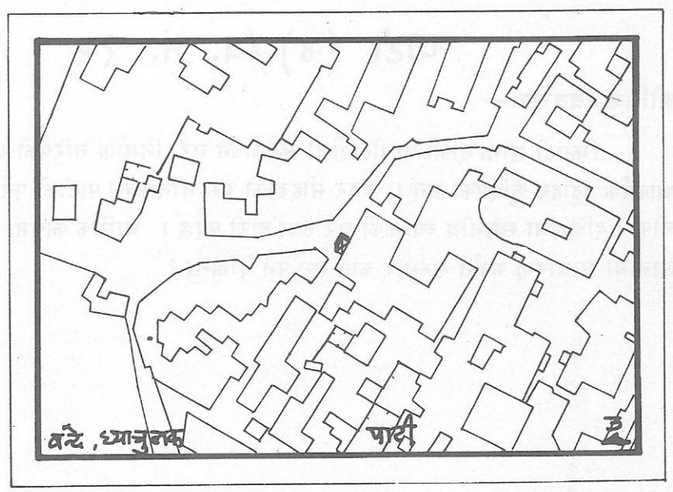
पाटी (२) / व. नं. १२

स्थानीय व्यक्तिहरु पचली भैरवमा पूजा गरी यस पाटीमा बसी भोज खाने गर्दछन। यस पाटीको अरू सबै भागको अवस्था हालसम्म ठीकै देखिए तापनि भिंगटी छाना यथाशीघ्र मर्मत गर्नु पर्ने देखिन्छ। तीन कवल पश्चिम मोहडाको यस पाटीको पूर्वमा घर र अरू तीनैतिर पिच सडक पर्दछ।

निर्माण मिति — १९ सौं शताब्दी
बनाउने व्यक्ति — रत्नमान
जीर्णोद्धार मिति— वि. सं. १९९०
वर्तमान भौतिक अवस्था — ठीकै

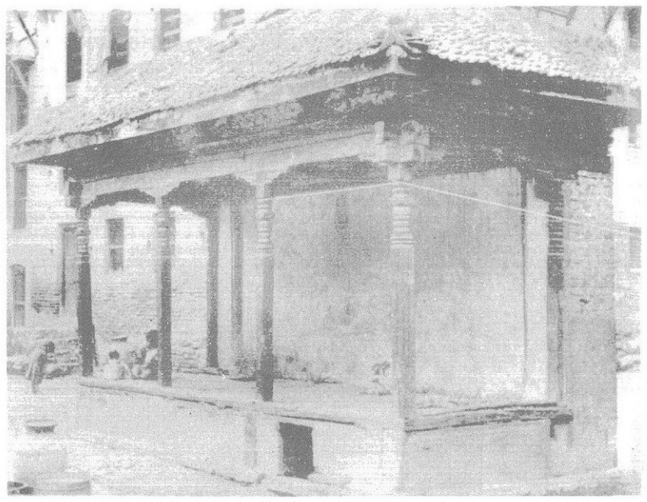
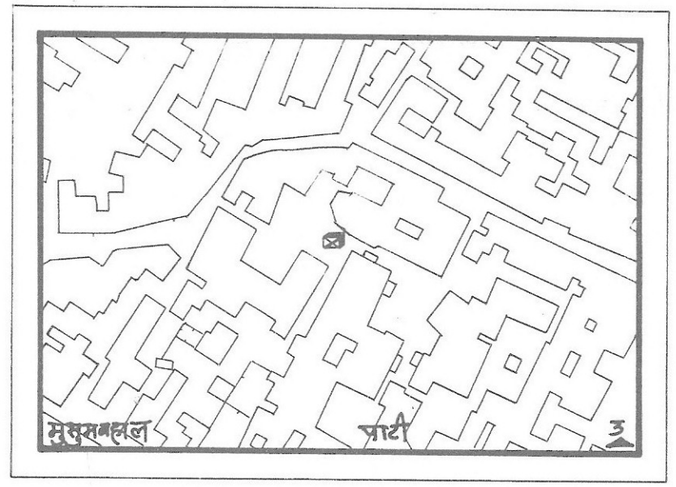
पाटी (३)/व. नं. १२

धार्मिक कार्यकालागि प्रयोग गर्दैआएको यो पाटी झिगटी छाना हाली निर्माण गरिएको छ। पाटीको बाहिर सिमेन्टले प्लास्टर गरेकोले पाटी रान्नो छ। यस पाटीको झिगटी छाना तथा गारोमा साधारण मर्मत गर्नु पर्ने स्थिति देखिएको छ। पाटीको चार किल्ला यस प्रकार छ – पूर्वमा बाटो तथा घर र अन्य तीनैतिर चोक पर्दछ । यो पाटी दक्षिण मोहडाको छ।

निर्माण मिति — ने.सं. ८०९ वैशाख
बनाउने व्यक्ति — नेकोर सिं महर्जन
जीर्णोद्धार मिति—
वर्तमान भौतिक अवस्था — ठीकै

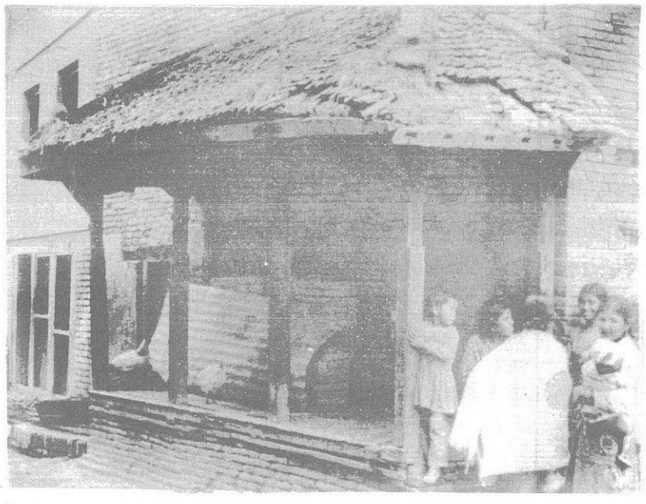
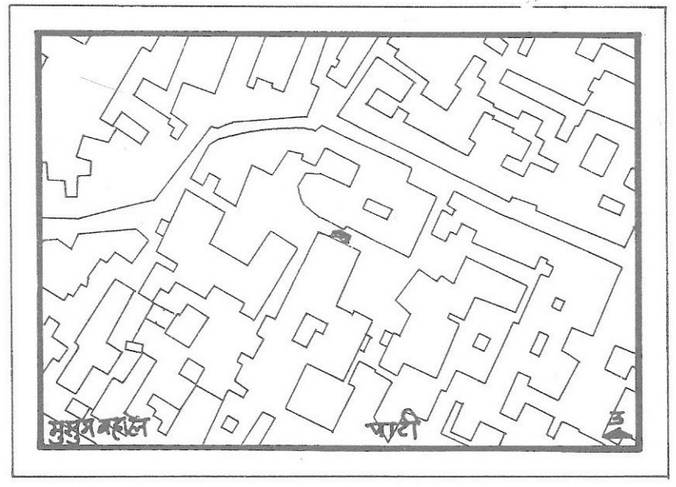
पाटी (४)/व. नं. १२

झिगटी छाना हाली प्राचीन शैली झल्काउने गरी निर्माण गरिएको यस पाटीको थामहरुमा आकर्षक बुट्टाहरु कुँदिएका छन्। उत्तर मोहडाको यस तीन कवले पाटीको पूर्व, पश्चिम तथा उत्तरमा चोक र दक्षिणमा स्थानीय व्यक्तिको घर तथा बारी पर्दछ। धार्मिक कार्यमा प्रयोग हुने यस पाटीको छानामा साधारण मर्मत सम्भार कार्य गर्नु पर्ने देखिन्छ।

निर्माण मिति — १९ सौं शताब्दी
बनाउने व्यक्ति — थक्कन सिं, मुसुंबहाल
जीर्णोद्धार मिति—
वर्तमान भौतिक अवस्था — ठीकै

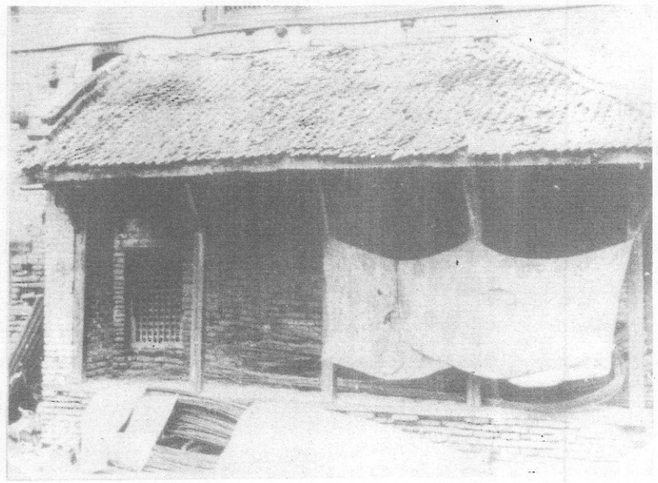
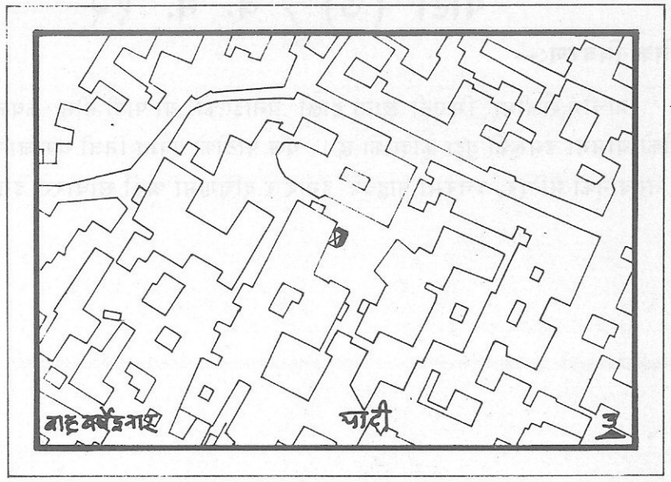
पाटी (५) / व. नं. १२

भगवान्को अर्चनास्वरूप भजन गाउन स्थानीय जनताले प्रयोग गर्दैआएको यो पाटी झिंगटी छाना हाली निर्माण गरिएको छ। चार कवल पूर्व मोहडाको यस पाटीको पूर्वमा बाह्रवर्षे इनार तथा चोक, पश्चिममा घर, उत्तरमा बाटो र दक्षिणमा घर पर्दछ।

निर्माण मिति — १९ सौं शताब्दी
बनाउने व्यक्ति —
जीर्णोद्धार मिति—
वर्तमान भौतिक अवस्था — रास्रो

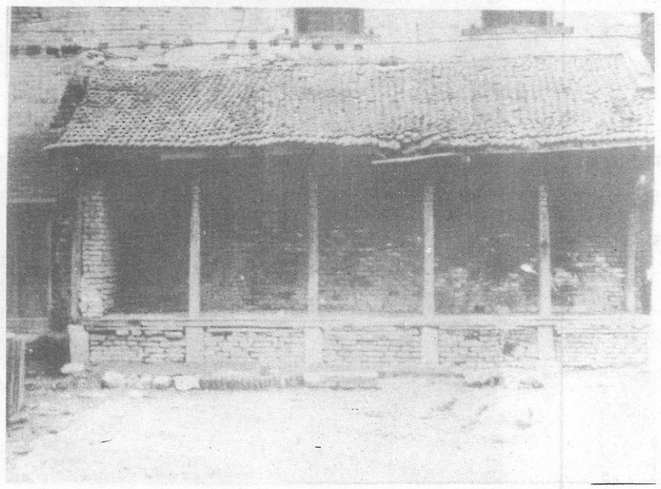
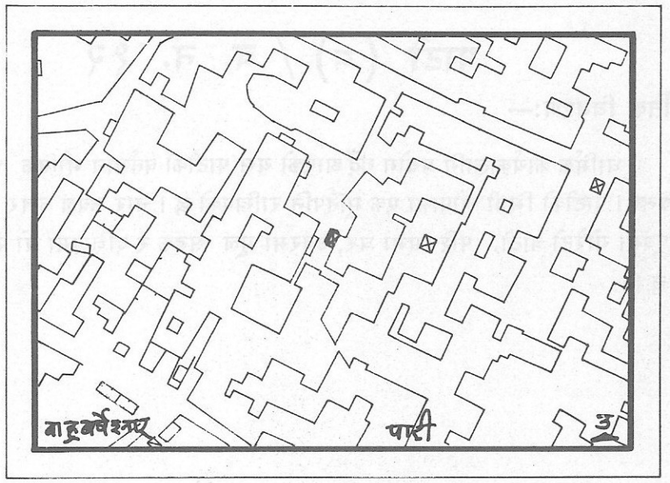
पाटी (६) / व. नं. १२

प्राचीनकला झल्काउने गरी निर्माण गरिएको यो पाटी पाँच कवल पश्चिम मोहडाको छ। पाटीको छाना भल्किन लागेको र गारोपनि कहीं कहीं चर्किसकेको हुनाले यथाशीघ्र जीर्णोद्धार गर्नु-पर्ने देखिन्छ। यस पाटीको पूर्वमा घर, पश्चिममा चोक, उत्तरमा देवालय र दक्षिणमा गल्ली तथा घर पर्दछ।

निर्माण मिति — १८ रौं शताब्दी
बनाउने व्यक्ति —
जीर्णोद्धार मिति— वि. सं. १९९० र २०१६
वर्तमान भौतिक अवस्था — नरास्रो

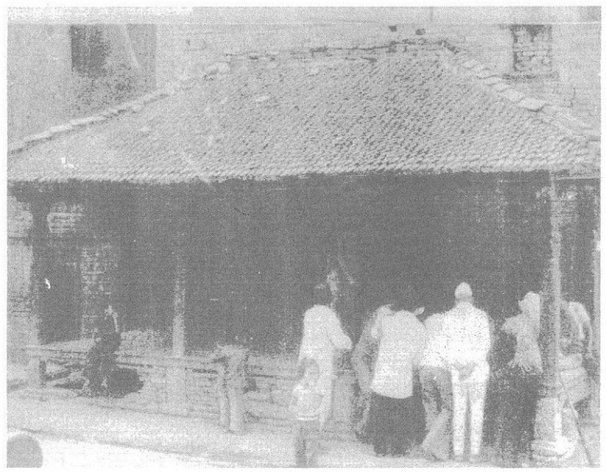
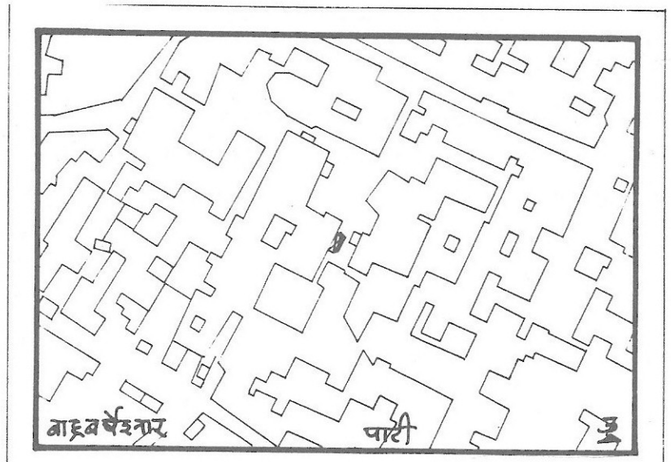
पाटी (७) / व. नं. १२

प्राचीन शैलीमा भिंगटी छाना हाली बनाइएको यो पाटी तीन कवल पूर्व मोहडाको छ। पाटीको थाममा डमरूको बुट्टा कुँदिएको छ। यस पाटीको पूर्वमा निजी घर जाने बाटो, पश्चिममा बुद्ध भगवान्को मन्दिर, उत्तरमा बाह्रवर्षे इनार र दक्षिणमा अर्को साधारण इनार पर्दछ।

निर्माण मिति — १७ रौं शताब्दी
बनाउने व्यक्ति — महर्जन परिवार
बाह्रवर्षे इनार
जीर्णोद्धार मिति— वि. सं. १९९०
वर्तमान भौतिक अवस्था — ठीकै

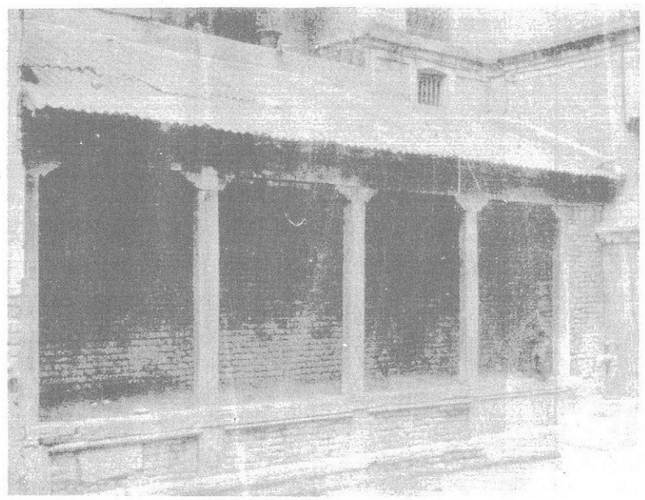
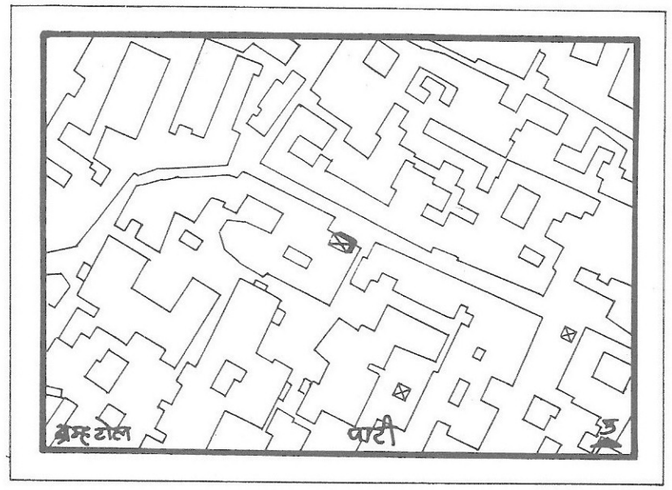
पाटी (८) / व. नं. १२

धार्मिक कार्यकालागि प्रयोग गर्दै आएको यस पाटीको वर्तमान भौतिक अवस्था सन्तोषजनक देखिन्छ। पाटीको भित्री खोपामा एक मूर्तिपनि राखिएको छ। चार कवल उत्तर मोहडाको यस पाटीको पूर्वमा गोरेटो बाटो, पश्चिममा घर, उत्तरमा मूल सडक र दक्षिणमा यो पाटी घरसंग जोडिएको छ।

निर्माण मिति — १९ सौं शताब्दी
बनाउने व्यक्ति — बखतमान ब्रम्हटोल
जीर्णोद्धार मिति—
वर्तमान भौतिक अवस्था — ठीकै

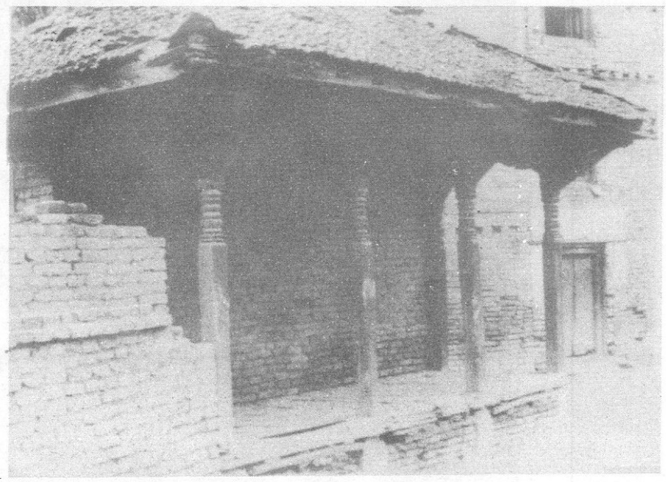
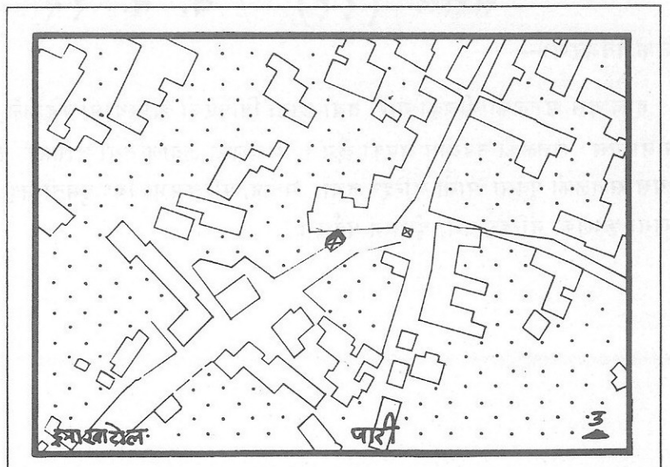
पाटी (९)/व. नं. १२

स्थानीय धर्मावलम्बीहरु समय समयमा भजन कीर्तन आदि गर्न यस पाटीको प्रयोग गर्दछन् । पाटीको छाना झिंगटीले छाइएको छ । यस पाटीको छाना भत्किन लागेको छ र काठ, दलिन काम नलाग्ने अवस्थामा रहेको छ । तीन कवल पूर्व मोहडाको यस पाटीको पूर्वमा सडक, पश्चिममा खाली ठाउँ तथा घर, उत्तरमा खाली ठाउँ र दक्षिणमा घरको कम्पाउण्ड पर्दछ ।

निर्माण मिति — १७ रौं शताब्दी
बनाउने व्यक्ति —
जीर्णोद्धार मिति—
वर्तमान भौतिक अवस्था – नराम्रो

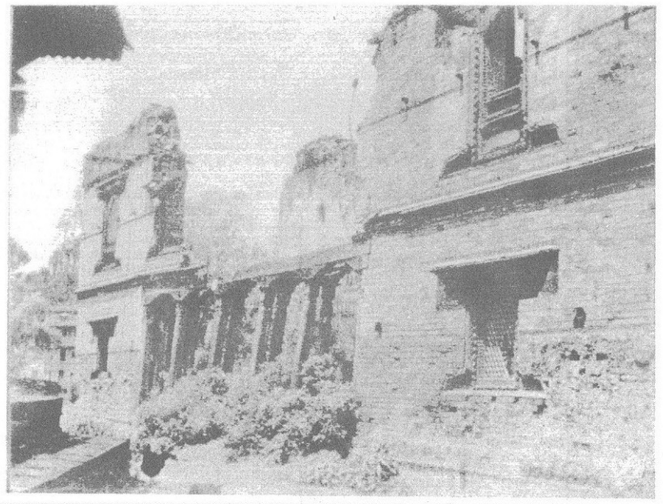
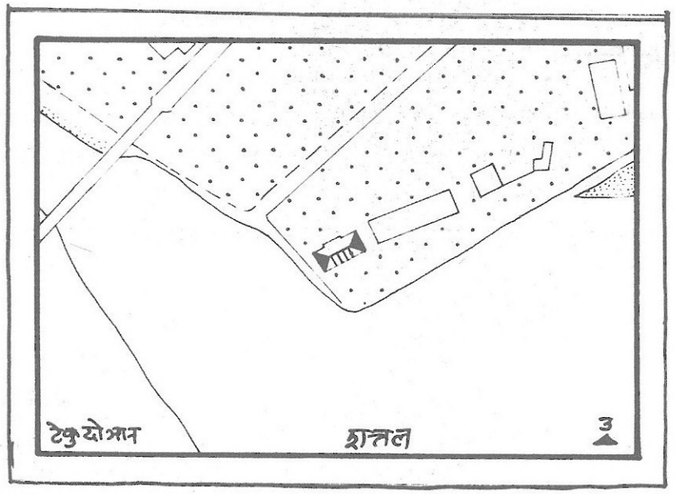
सत्तल (११) / व. नं. १२

हाल यस सत्तलको बीचको गारो तथा छाना चिप्रिएको अवस्थामा रहेकोले कुनैपनि सार्वजनिक प्रयोगमा यस सत्तलको उपयोग भएको छैन। सत्तलको ऊयाल तथा थामहरू काष्ठकलाले सुशोभित छ। यस सत्तलको पूवमा सानो मन्दिर तथा सत्तल, पश्चिममा बिष्णुमती नदी, उत्तरमा बारी र दक्षिणमा कृष्णको मन्दिर तथा दोभान पर्दछ।

निर्माण मिति — वि. सं. १९५३ फागुन
बनाउने व्यक्ति —
जीर्णोद्धार मिति— हाल जीर्णोद्धार भैसकेको
वर्तमान भौतिक अवस्था — नराम्रो

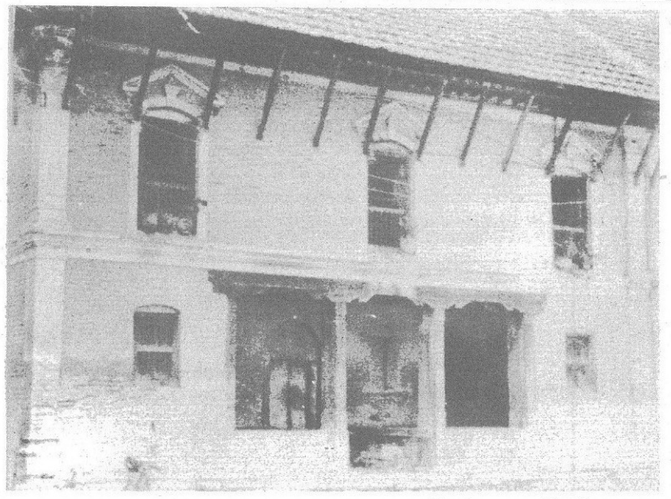
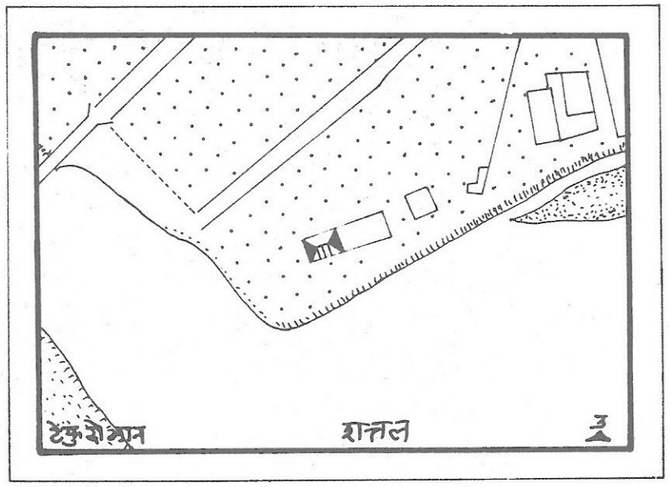
सत्तल (१२) / व. नं. १२

टायल छाना हाली निर्माण गरिएको यो सत्तल दुई नाले, तीन तले, तीन कवलको छ। समय समयमा मर्मत सम्भार भैरहने हुनाले सत्तलको भौतिक अवस्था सन्तोषजनक देखिन्छ। दक्षिण मोहडाको यस सत्तलको पूर्वमा सत्तल, पश्चिममा बुद्धको सानो मन्दिर तथा भत्केको सत्तल, उत्तरमा खेत र दक्षिणमा खाली ठाउँ तथा चारैतिर देवताको मूर्तिले घेरी बनाएको तुलसी मठ पर्दछ। भगवान्को प्रार्थनास्वरूप भजन गर्ने, विरामी राख्ने दृष्टिकोणले यस सत्तलको विशेष महत्व छ।

निर्माण मिति — वि. सं. १९८८ वैशाख
बनाउने व्यक्ति — कर्नेल गुप्तबहादुर, चोभार
जीर्णोद्धार मिति— वि. सं. १९९४
वर्तमान भौतिक अवस्था - राम्रो

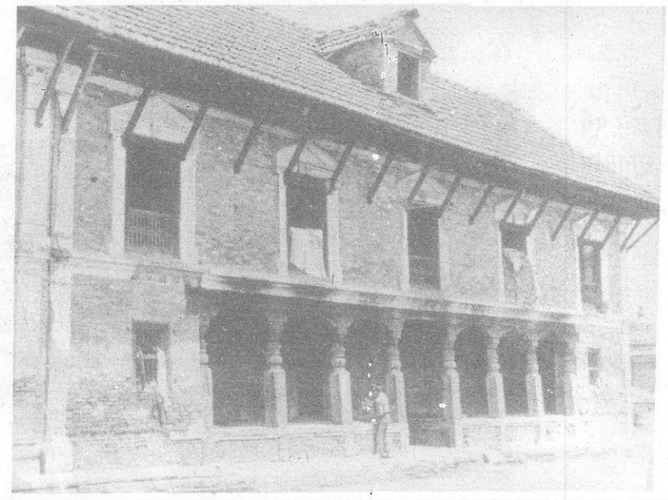
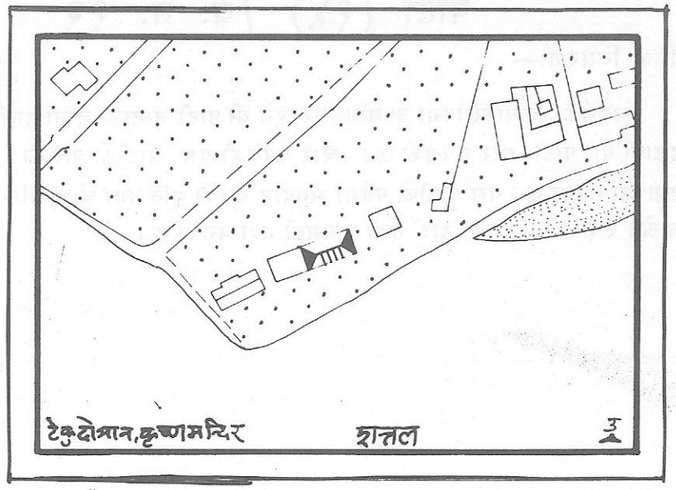
सत्तल (१३) / व. नं. १२

सत्तलको निर्माण भएदेखिन् भगवान्को भजन गाउने, घाटमा ल्याउने बिरामी राख्ने आदि काममा सत्तलको उपयोग हुँदै आएको देखिन्छ। यस सत्तलको पूर्वमा बारी तथा खेत, पश्चिममा सत्तल, उत्तरमा खेत र दक्षिणमा मसानघाट पर्दछ। दुई नाले, सात कवल दक्षिण मोहडाको यस सत्तलको केही थामहरूमा गरूडको आकृति कुँदिएको छ।

निर्माण मिति — १९ सौं शताब्दी
बनाउने व्यक्ति — गणेशदास सुब्बा
काठमाडौं, गणेशस्थान
जीर्णोद्धार मिति—
वर्तमान भौतिक अवस्था — राम्रो

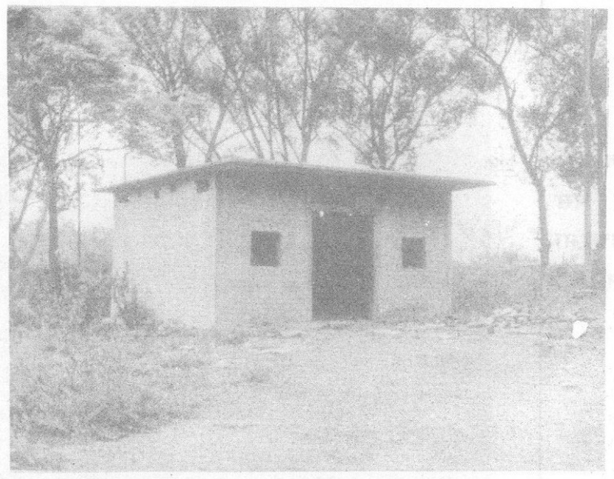
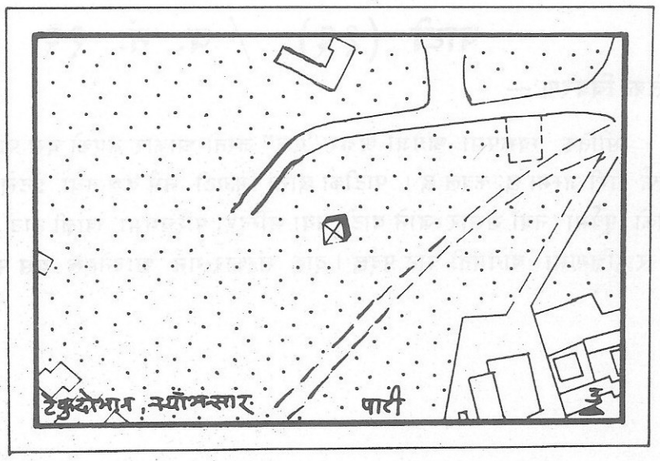
पाटी (१४) /व. नं. १२

मसानघाटसंगै केही वर्ष अघिमात्र ढलान गरी जीर्णोद्धार गरिएको हुनाले पाटीको भौतिक अवस्था राम्रो छ। पूर्व मोहडाको यस पाटीको पूर्वमा मसानघाट र बाँकी तीनै दिशामा खेत पर्दछ। दाह संस्कार गर्न आउनेहरू यस पाटीमा विश्राम गर्ने गर्छन्।

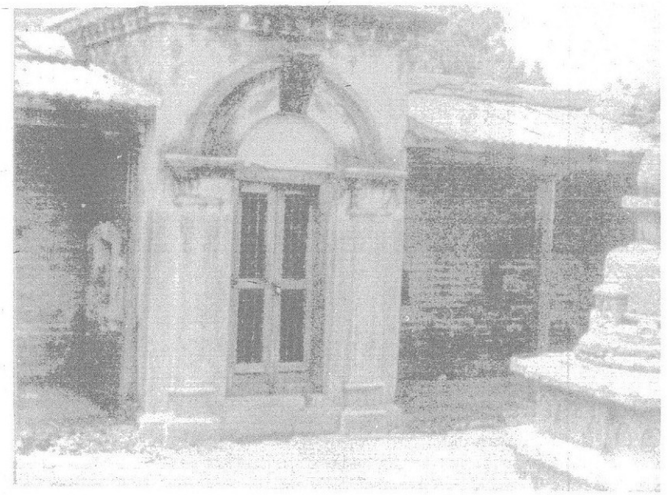
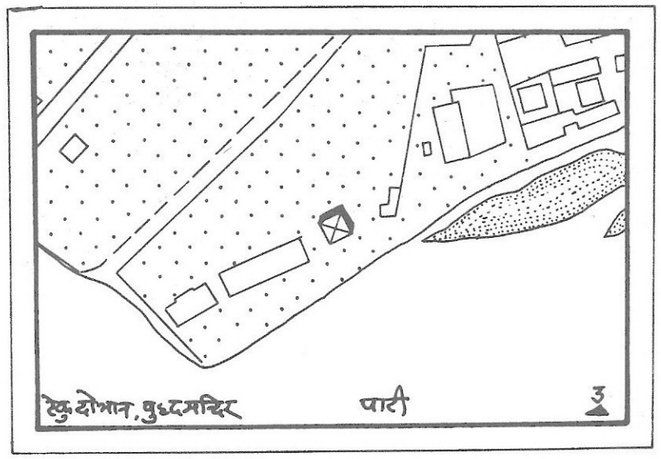
पाटी (१५) /व. नं. १२

धार्मिक क्रियाकलापमा उपयोग गरिरहने यो पाटी जस्ताको छाना हाली बनाइएको छ । पूर्व मोहडाको यो पाटी चार कवलको छ । चार कवलको यस पाटीको बीचमा बुद्धको एक मूर्तिपनि प्रतिष्ठापना गरेको छ । यस पाटीको पूर्वमा भगवान् बुद्धको मूर्ति तथा चोक, पश्चिममा खेत, उत्तरमा-पनि खेत र दक्षिणमा खाली ठाउँ तथा बागमती नदी बगेको छ ।

निर्माण मिति — ने.सं. १०६१ माघ
बनाउने व्यक्ति — कुलदीपमणी बज्राचार्य
जीर्णोद्धार मिति—
वर्तमान भौतिक अवस्था — ठीकै

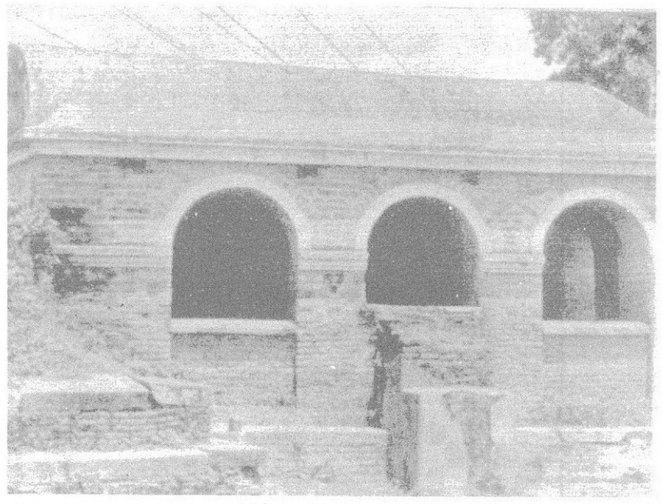
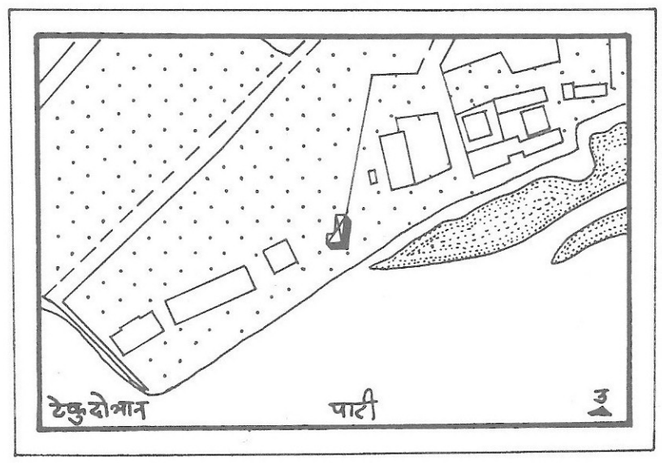
पाटी (१६) / व. नं. १२

भौतिक स्वरूपमा अंग्रेजी अक्षर "एल" जस्तो आकार भएको यस पाटीको पूर्व र दक्षिण दुवैतर्फ गरी जम्मा छः कवल छ । पाटीको छाना झिगटी नभै वज्र तथा ईटले बनाइएको छ । यस पाटीको पूर्वमा नयाँ भंसार जाने बाटो तथा मन्दिर, पश्चिममा खाली ठाउँ तथा बारी, उत्तरमा खेत र दक्षिणमा बागमती घाट पर्दछ । दाह संस्कार गर्न आउनेहरू यस पाटीमा बस्दछन् ।

निर्माण मिति — २० सौं शताब्दी
बनाउने व्यक्ति —
जीर्णोद्धार मिति — वि.सं. २०१७ आषाढ २५
वर्तमान भौतिक अवस्था — ठीकै

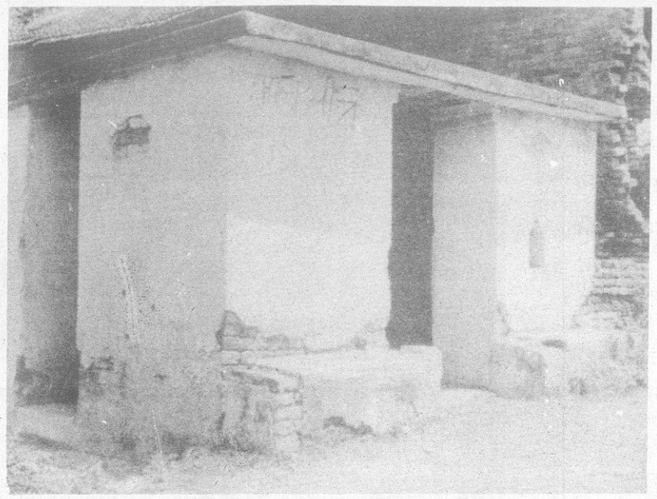
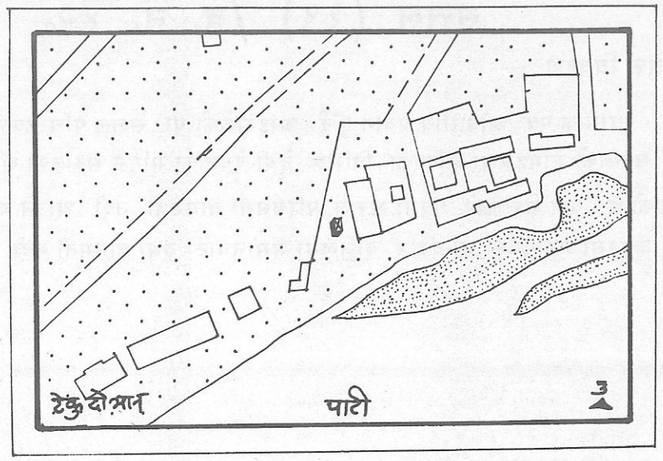
पाटी (१७) / व. नं. १२

मसानघाटको निकट निर्मित यस पाटीको जीर्णोद्धारपछि छाना आर० बी० सी० ढलान गरी बनाइएको छ। शैलीको दृष्टिकोणबाट विचार गर्दा साधारण देखिने यस पाटीको पूर्वमा भत्किएको सत्तल, पश्चिममा नयाँ भंसार तथा बाटो उत्तरमा पनि बाटो, र दक्षिणमा मसानघाट पर्दछ।

निर्माण मिति — वि.सं. २००६ मार्ग
बनाउने व्यक्ति —
जीर्णोद्धार मिति— वि. सं. २०२८
वर्तमान भौतिक अवस्था — राम्रो

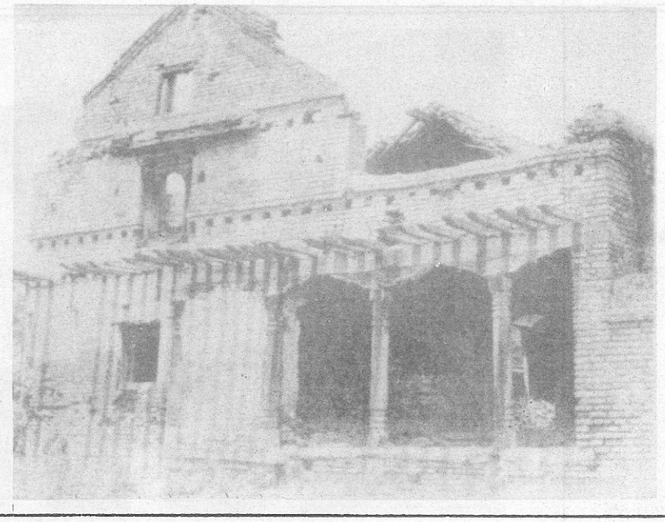
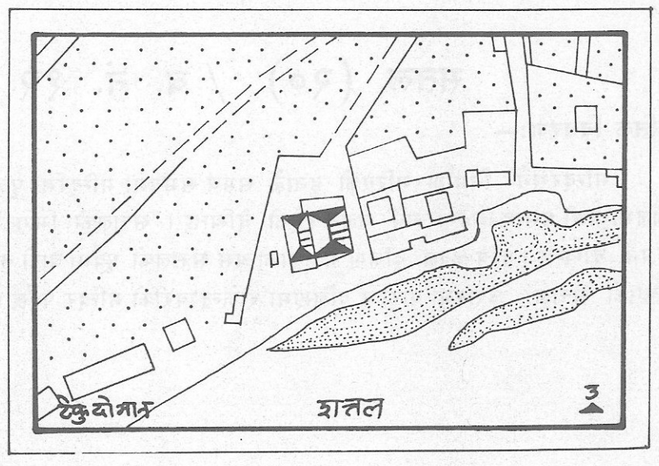
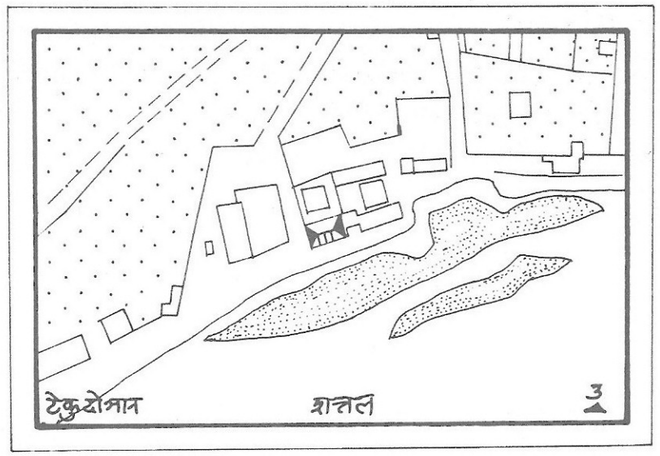
सत्तल (१८) / व. नं. १२

समयमा जीर्णोद्धार हुन नसकेकोले हाल यस सत्तलको झिंगटी छाना पूर्णरूपले भत्किसकेको र सत्तलभा प्रयोग गरेको काठ आदिपनि कुहिएर काम नलाग्ने अवस्थामा रहेको छ। सत्तलको दक्षिणतर्फ चार कवल र पूर्वतर्फ पाँच कवल रहेकोछ। यस सत्तलको चार किल्लाको हकमा पूर्वमा शिवजीको मन्दिर तथा चोक, पश्चिममा पाटी तथा मसानघाट, उत्तरमापनि मन्दिर र दक्षिणमा बागमती नदी र मसानघाट पर्दछ। हाल सत्तलको कुनै पनि प्रयोग भएको छैन।

निर्माण मिति — १९ सौं शताब्दी
बनाउने व्यक्ति —
जीर्णोद्धार मिति—
वर्तमान भौतिक अवस्था — नराम्रो

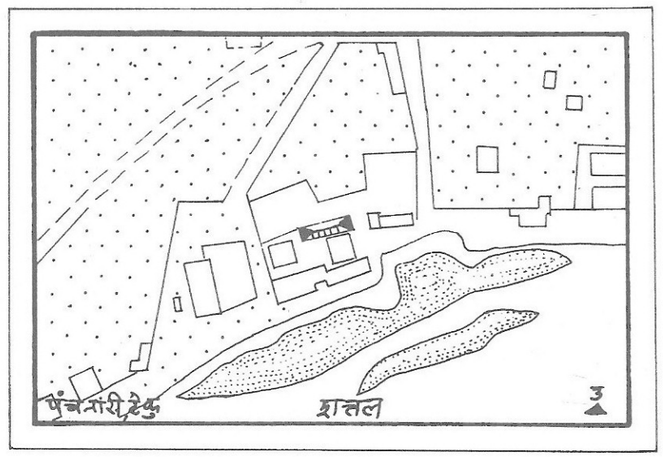
सत्तल (१९) /व. नं. १२

धार्मिक एवं आवासीय प्रयोग हुँदै आइरहेको यो सत्तल पाँच कवल दक्षिण मोहडाको छ। सत्तलको थामहरूमा कुँदिएका विभिन्न देवी देवताका मूर्तिले सत्तलको सौन्दर्य तथा महत्व बढाएको छ। यस सत्तलको पूर्वमा सत्तल, पश्चिममा बागमती नदी आउने बाटो तथा हनुमानको मूर्ति, उत्तरमा महादेवको मन्दिर र दक्षिणमा मसानघाट तथा बागमती नदी पर्दछ।

निर्माण मिति — वि. सं. १९२८ वैशाख
बनाउने व्यक्ति — श्री रमुला लक्ष्मीदास,
कप्तान बुद्धिमान सि
जीर्णोद्धार मिति— वि. सं. १९३८
वर्तमान भौतिक अवस्था — ठीकै

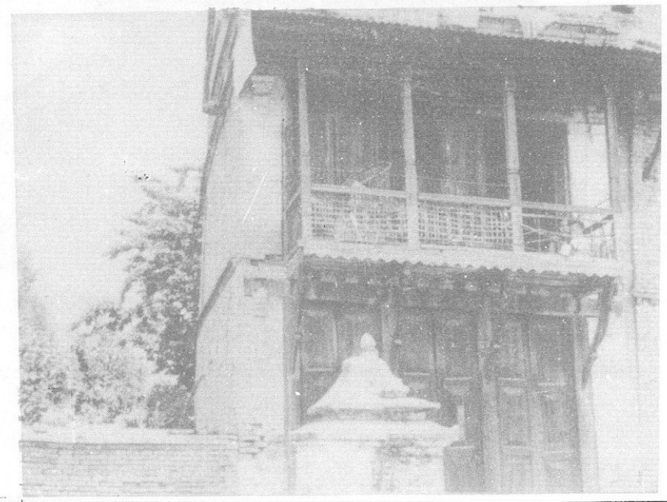
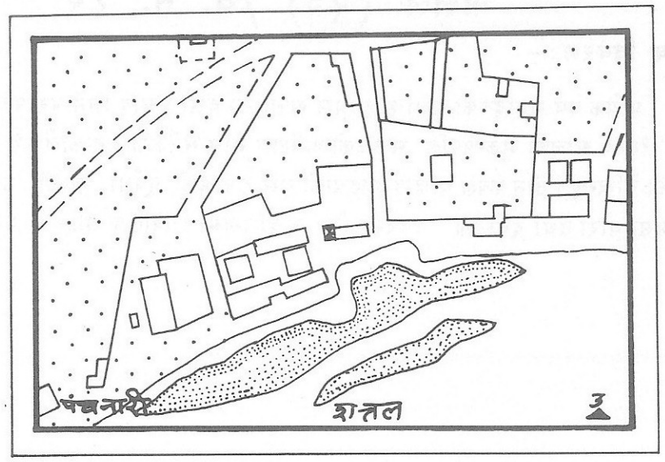
सत्तल (२१) / व. नं. १२

स्थानीय वासिन्दाहरूको भनाई अनुसार हालसालै मात्र यस सत्तालको जीर्णोद्धार भएको हुँदा सत्तालको वर्तमान भौतिक अवस्था राम्रो देखिन्छ । यस सत्तालको पूर्वमा सत्ताल, पश्चिममा बारी, उत्तरमा पनि बार्‌ा र दक्षिणमा बाटो पर्दछ । दक्षिण मोहडाको यो सत्ताल तीन कवलको छ । यो सत्ताल घरबारविहीन परिवारकोलागि बस्न उपयुक्त ठहरिएको छ ।

निर्माण मिति — वि.सं. २००१
बनाउने व्यक्ति —
जीर्णोद्धार मिति—
वर्तमान भौतिक अवस्था — राम्रो

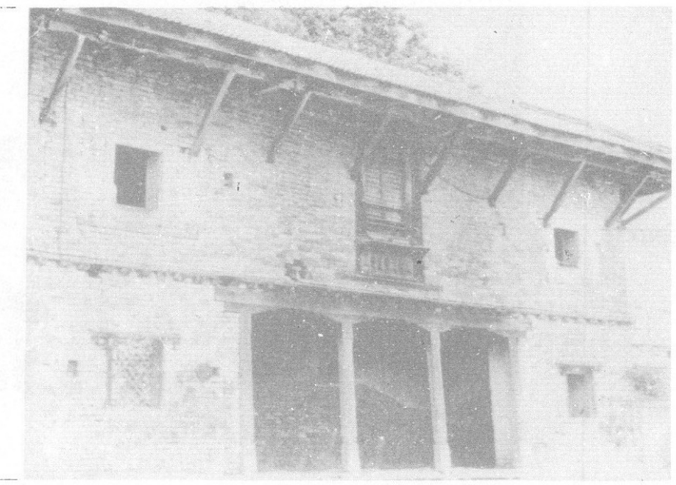
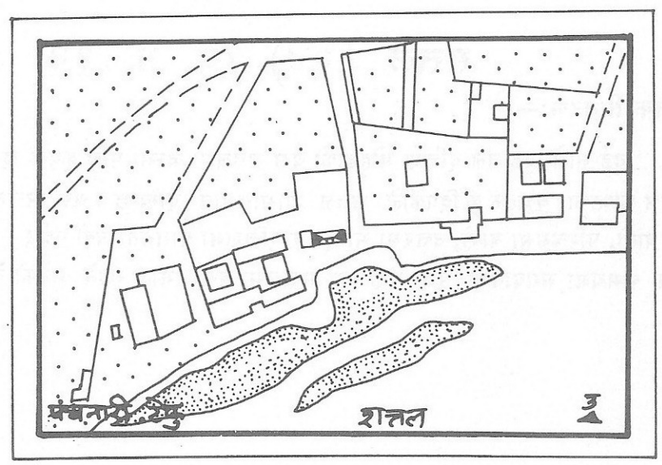
सतल (२२) / व. नं. १२

समय समयमा भगवान्‌को अर्चनास्वरुप भजन गाउनकोलागि प्रयोग गर्दै आइराखेको यस सत्तालको भौतिक अवस्था हाल राम्रो छ । सत्तालको छाना झिंगटीले छाइएको छ । यस सत्तालको पूर्वमा बाटो, पश्चिममा सत्ताल, उत्तरमा बारी र दक्षिणमा बाटो तथा मसानघाट पर्दछ । तीन कवल भएको यो सत्ताल दक्षिण मोहडाको छ ।

निर्माण मिति — ने.सं. १०२४ आश्विन
बनाउने व्यक्ति — कीर्तिमान सिंह
जीर्णोद्धार मिति— वि. सं. २०२८
वर्तमान भौतिक अवस्था — राम्रो

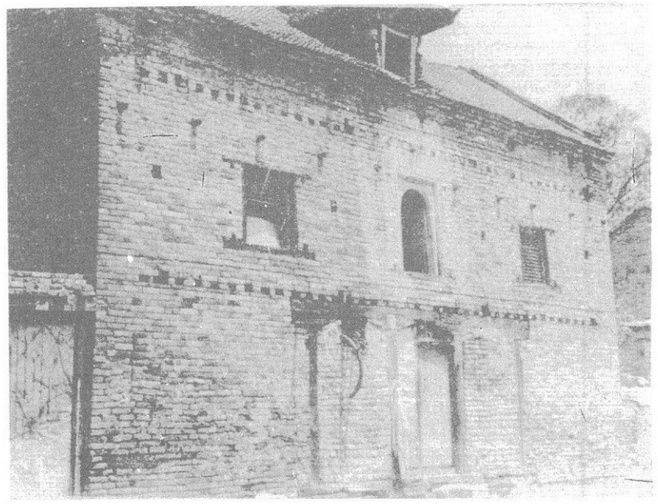
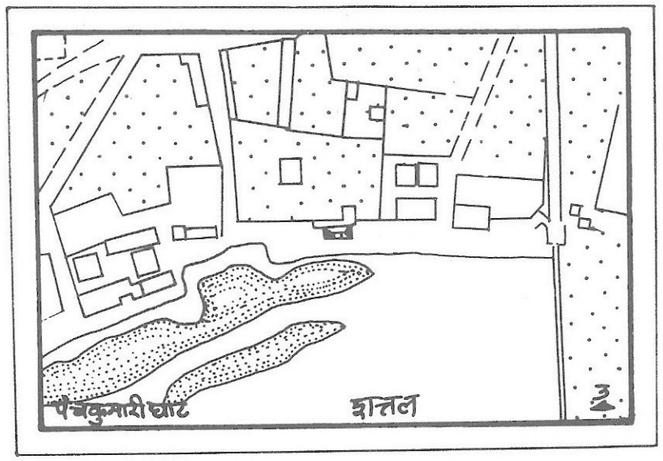
सत्तल (२३) /व. नं. १२

प्रत्येक वर्ष महादेवको पूजा हुँदा यस सत्तलमा बसी प्रसाद लिने परम्परा रहेको देखिन्छ । वि. सं १९९० सालको भूकम्पपछि सत्तलको आंशिक भाग भत्किनाले तत्कालै ९१ सालमा जीर्णोद्धार गरिएको देखिन्छ । तीन कवल दक्षिण मोहडाको यस सत्तलको पूर्वमा खाली ठाउँ तथा बगैंचा, पश्चिममा बारी तथा देवस्थल उत्तरमा खेत र दक्षिणमा शिवलिङ्ग सहितको मन्दिर पर्दछ ।

निर्माण मिति — वि. स. १८१०
बनाउने व्यक्ति — सर्दार शत्र भजन बर्मा
जीर्णोद्धार मिति— वि. सं. १९९१
वर्तमान भौतिक अवस्था — ठीकै

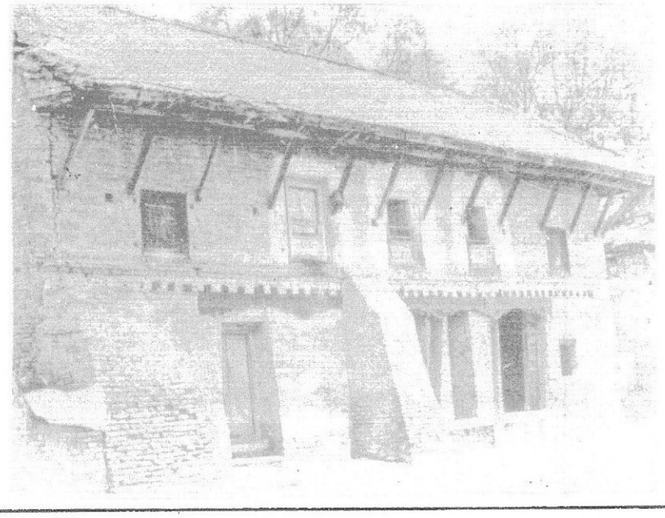
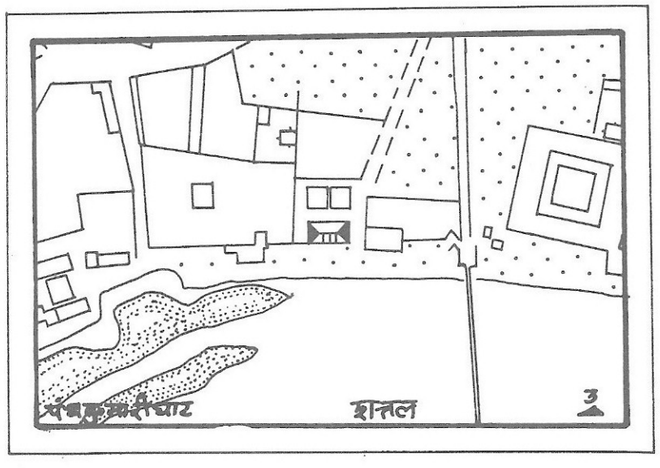
सत्तल (२४) /व. नं. १२

दुई नाले, दुई तले दक्षिण मोहडाको यस सत्तलमा जम्मा पाँच कवल छ । सत्तलको थाममा विभिन्न काष्ठका बुट्टाहरु कुँदिएकोले सत्तल शोभायमान देखिन्छ । यस सत्तलको पूर्वमा भंसार जाने बाटो, पश्चिममा बारी, उत्तरमा मन्दिर र दक्षिणमा बागमती नदी पर्दछ । गुठीका गुठीयारहरु समय समयमा भगवान्को पूजा गरी यस सत्तलमा बसी भोज खाने गरेको देखिन्छ ।

निर्माण मिति — वि. सं. १९१० माघ
बनाउने व्यक्ति — दीर्घभक्त, छगडोल गाउँ
जीर्णोद्धार मिति— वि. सं. १९९३
वर्तमान भौतिक अवस्था — ठीकै

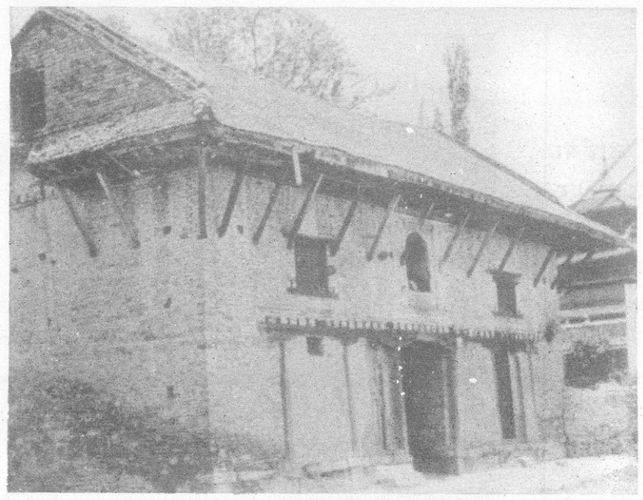
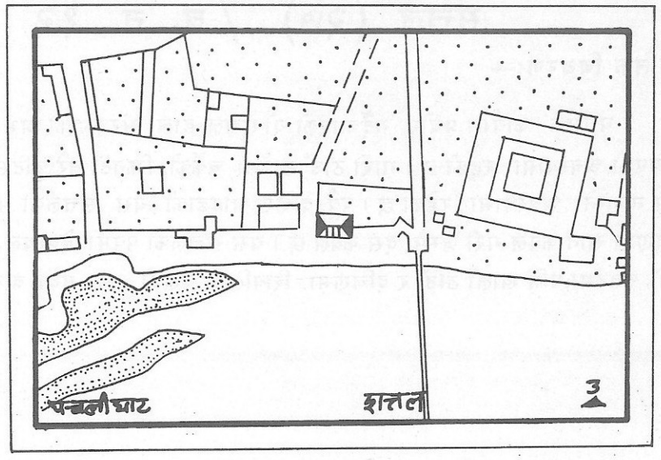
सत्तल (२५) / व. नं. १२

प्राचीन शैली झल्काउने गरी झिंगटी छाना हाली निर्माण गरिएको यस सत्तलको पाँच कवल मध्ये एक कवल मात्र हाल खुला छ। यस सत्तालको पूर्वमा बारी पश्चिममा भंसार जाने बाटो, उत्तरमा खेत र दक्षिणमा कालोपुल जाने बाटो पर्दछ। सत्तालमा प्रयोग गरिएका आँखेझ्यालमा विभिन्न बुट्टाहरु कुँदिएको छ। प्रत्येक वर्ष महाशिवरात्रीको दिन महादेवको पूजा प्रार्थना यस सत्तालमा हुन्छ।

निर्माण मिति — वि. सं. १९७२ फागुन
बनाउने व्यक्ति —काजी साहेब, छगडोल गाउँ
जीर्णोद्धार मिति— वि.सं. २०२८ चैत्र
वर्तमान भौतिक अवस्था — राम्रो

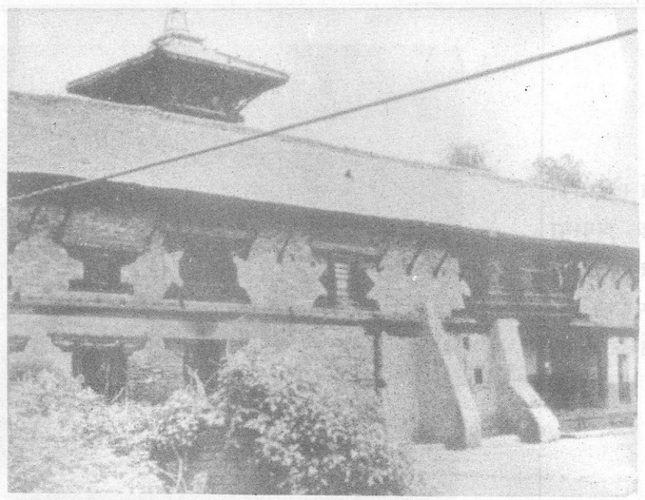
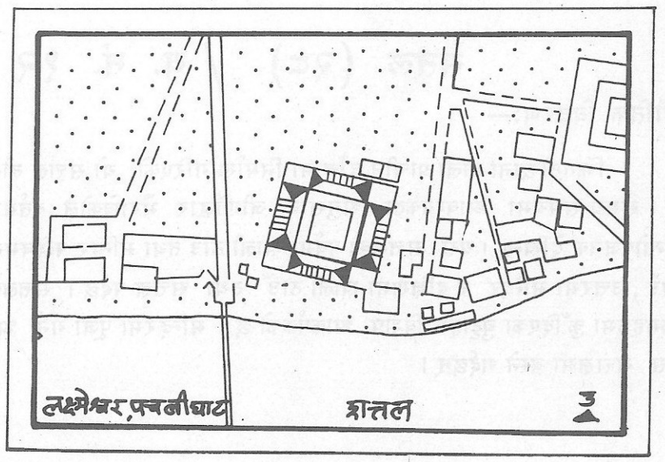
सत्तल (२६) / व. नं. १२

मन्दिरको चारैतिर निर्माण गरिएको यस सत्तालको समय समयमा मर्मत सम्भार नभएको हुनाले पश्चिमतर्फको सत्ताल पूर्णरुपले भत्किसकेको छ। झिंगटीले सत्तालको छाना छाइएकोमा झिंगटी ठाउँ ठाउँमा फुटिसकेकोले आंशिक भागमा छाना जस्ताले छाइएको छ। यस सत्तलको चारैतिर विभिन्न देवता, घोडा, सिंह आदिका बुट्टा कुँदिएको छ। चौतर्फी मोहडा भएको यस सत्तलको पूर्वमा बाटो, पश्चिममा मसान घाट, उत्तरमा पनि मसानघाट र दक्षिणमा बागमती नदी तथा बाटो पर्दछ।

निर्माण मिति — वि. सं. १८६९ फागुन
बनाउने व्यक्ति — साँहिली नानी साहेब
लक्ष्मीदेवी, काठमाडौं
जीर्णोद्धार मिति—
वर्तमान भौतिक अवस्था - नराम्रो

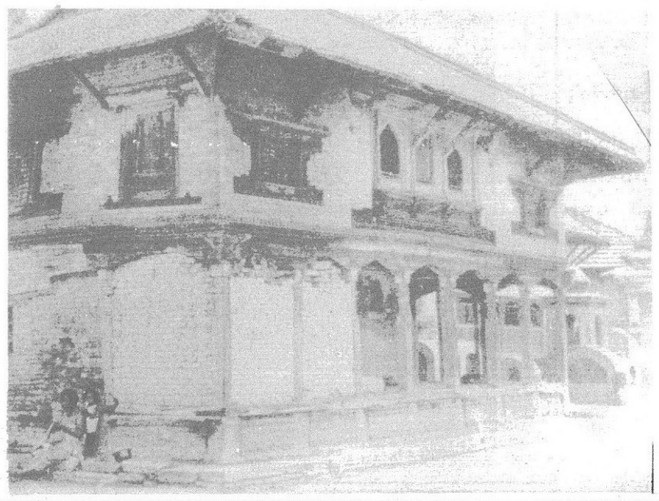
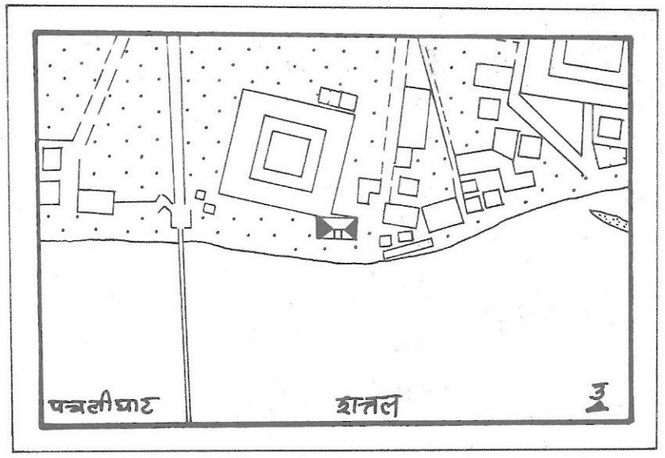
सत्तल (२७) / व. नं. १२

धार्मिक कार्यमा प्रयोग गर्दैआएको यो सत्तल हाल संरक्षणको अभावमा ठाउँ ठाउँमा बिग्रिएको अवस्थामा रहेको छ। गारो ठाउँ ठाउँमा चर्केको, झिगटी धेरै फुटिसकेको र काठ कुहिएर काम नलाग्ने अवस्थामा रहेको छ। पूर्व-दक्षिण मोहडाको यस सत्तलको पूर्वमा तीन कवल र दक्षिणमा सात कवल गरी जम्मा दस कवल छ। यस सत्तलको पूर्वमा देवस्थल, पश्चिममा खाली ठाउँ, उत्तरमा पनि खाली ठाउँ र दक्षिणमा शिवलिङ्ग, बुद्धको चैत्य तथा बाटो पर्दछ।

निर्माण मिति — वि. सं. १८७० वैशाख
बनाउने व्यक्ति — अम्बल (वसु सिंह)
जीर्णोद्धार मिति—
वर्तमान भौतिक अवस्था — नराम्रो

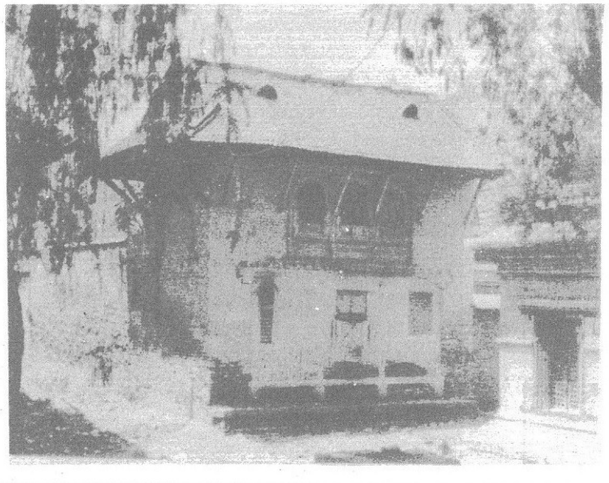
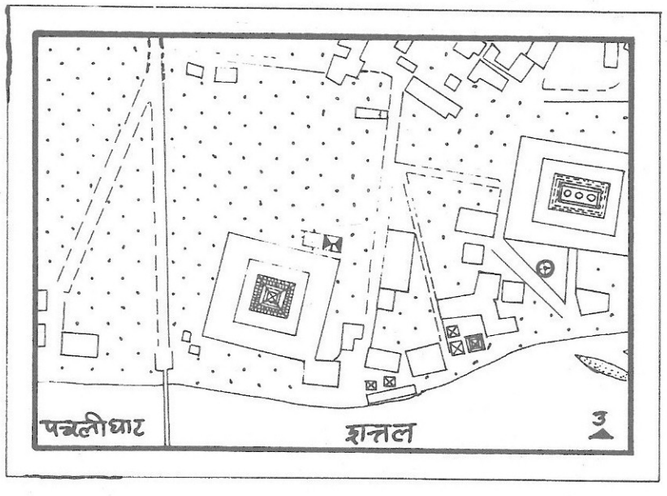
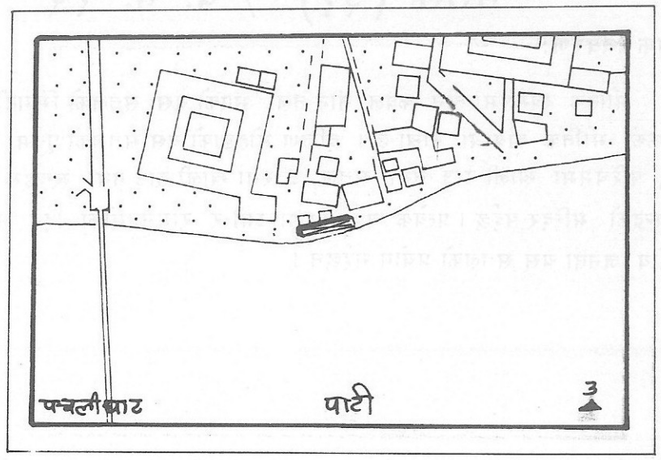
सतल (२८) / व. नं. १२

झिगटी छाना हाली प्राचीन ढाँचामा निर्माण गरिएको यो सत्तल तीन कवल पूर्व मोहडाको छ। समय समयमा आवश्यकता अनुसार जीर्णोद्धार भैराखेकोले वर्तमान भौतिक अवस्था सन्तोषजनक देखिन्छ। यस सत्तलको पूर्वमा खाली ठाउँ तथा मन्दिर पश्चिममा पर्खाल तथा खाली ठाउँ, उत्तरमा मन्दिर र दक्षिणमा खाली ठाउँ तथा सत्तल पर्दछ। सत्तलको आँखे भ्याल तथा थामहरुमा कुँदिएका बुट्टाहरू विशेष आकर्षकको छ। मन्दिरमा पूजा गर्न आउने धर्मावलम्बीहरु यस सत्तलमा बस्ने गर्दछन्।

निर्माण मिति — २० सौं शताब्दी
बनाउने व्यक्ति — दयाशंकर भट्ट, पचली
जीर्णोद्धार मिति— वि. सं. २०१४, २०१८
र २०३२ भाद्र
वर्तमान भौतिक अवस्था — ठीकै

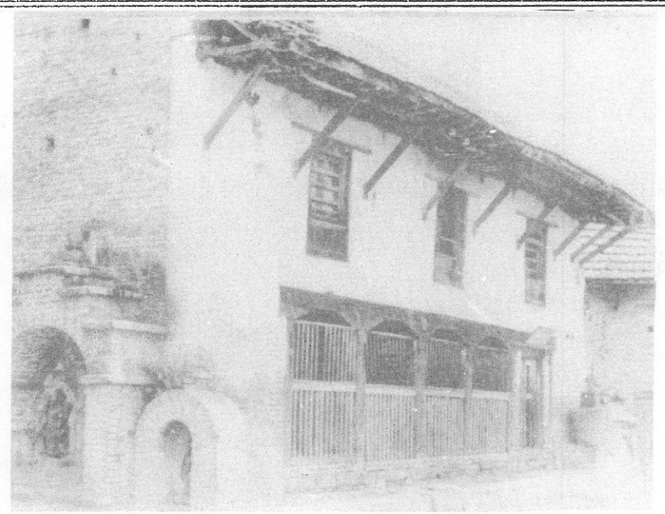
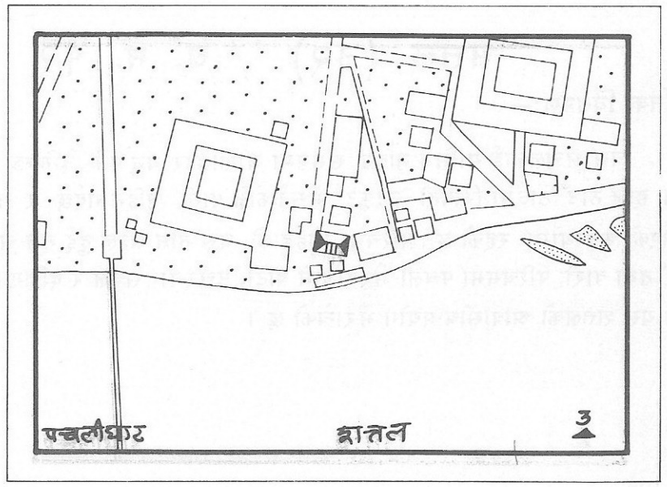
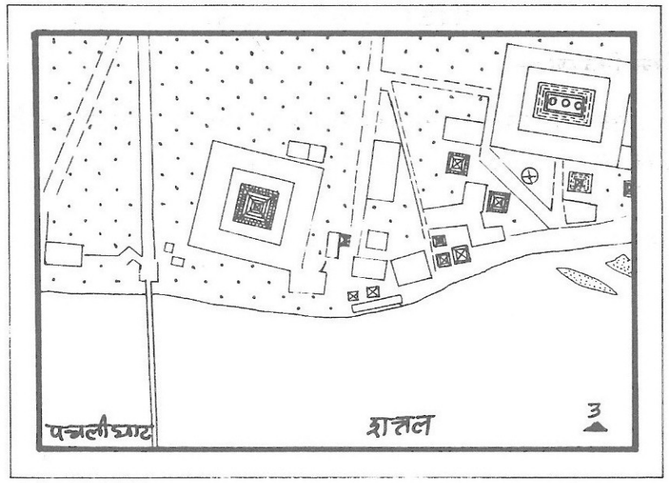
सत्तल (३०) /व. नं. १२

हाल आवासीय प्रयोग भैराखेको यो सत्तल दुई नाले दुई तलाको छ। पाँच कवल भएको यस सत्तलमा हाल एक कवल मात्र खुला छ र बाँकी चार कवल डण्डी राखी बन्द गरिएको छ। दक्षिण मोहडाको यस सत्तलको पूर्वमा हनुमानको मन्दिर तथा सत्तल, पश्चिममा पचली भैरव जाने बाटो, उत्तरमा खाली ठाउँ र दक्षिणमा चोक तथा मन्दिरहरू पर्दछन् । यस सत्तलमा भगवान् रामचन्द्र, भगवती तथा अन्य देवी देवताका मूर्ति राखिएका छन् ।

निर्माण मिति — ने. सं. ९१५ वैशाख
बनाउने व्यक्ति — अनिरुद्र, ध्वज, भाद्र सिंह, बलभद्र, नारायण
जीर्णोद्धार मिति—
वर्तमान भौतिक अवस्था — नराम्रो
