काठमाडौं नगर क्षेत्रको

इन्भेन्ट्री

पाटी, शत्तल, ढुङ्गे धारा, पोखरी, तथा चउरको

काठमाडौं उपत्यका नगर विकास योजना टोली

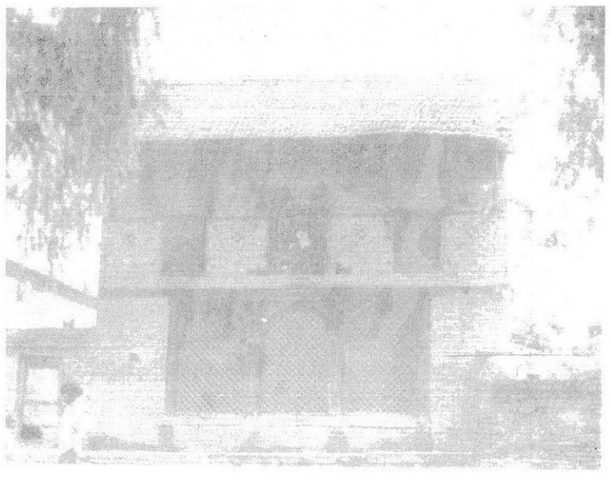
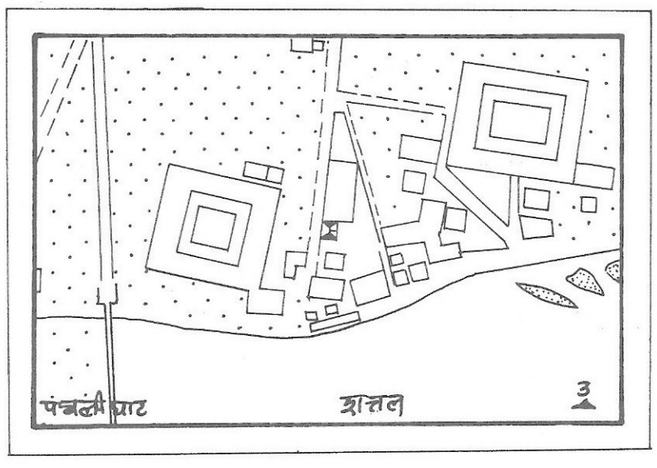
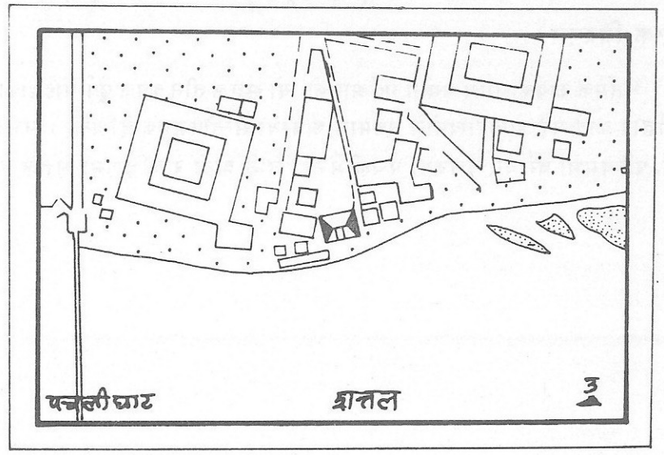
सत्तल (३२) / व. नं. १२

यस सत्तललाई मासिन नदिन समयमा जीर्णोद्धार गर्नु पर्ने देखिन्छ। झिंगटीले छाइएको छाना हाल ठाउँ ठाउँमा झिगटी टूटफूट भैसकेकोले पानी चुहिने गर्दछ र गारो पनि कहीं कहीं चर्किएको अवस्थामा रहेको छ। पश्चिम मोहडाको यस तीन कवल दुई तले सत्तलको पूर्वमा खाली ठाउँ तथा वारी, पश्चिममा पचली भैरव जाने बाटो, उत्तरमा सत्तल र दक्षिणमा मन्दिर पर्दछ। हाल यस शत्तलको आवासीय प्रयोग भैराखेको छ।

निर्माण मिति — वि. सं. १८७३ पौष
बनाउने व्यक्ति — जयदुथ
जीर्णोद्धार मिति—
वर्तमान भौतिक अवस्था — नराम्रो

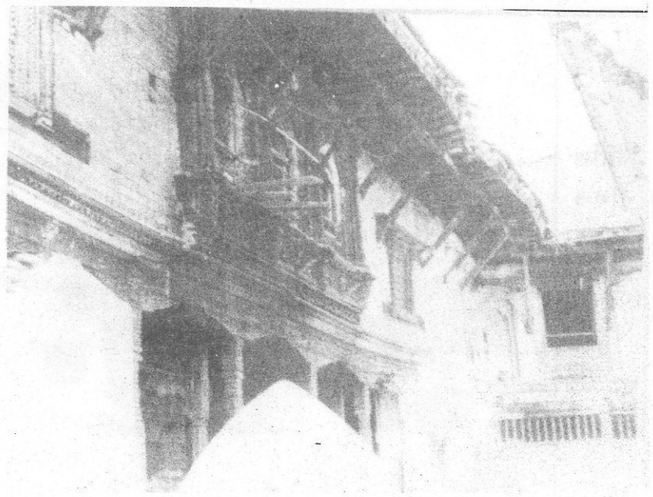
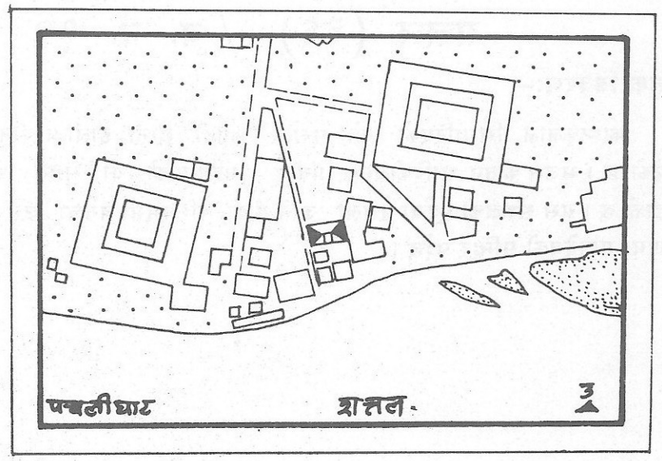
सत्तल (३४) / व. नं. १२

पश्चिम-उत्तर दुवै दिशामा फैलिएको यस सत्तलमा जम्मा नेह्र कवल रहेको छ । हाल यस सत्तलको उत्तर-पश्चिम कुनातर्फको छाना भत्किएको छ र केही दलिनपनि फेर्नुपर्ने देखिन्छ । यस सत्तलको पूर्वमा मन्दिर, पश्चिममा पचली जाने ढुंगाले छापेको बाटो, उत्तरमा खाली ठाउँ र दक्षिणमा मन्दिर पर्दछ । मन्दिरमा पूजा आजा गर्न आउनेहरूले यस सत्तलको प्रयोग गर्ने गर्दछन ।

निर्माण मिति — १८ रौं शताब्दी
बनाउने व्यक्ति —
जीर्णोद्धार मिति—
वर्तमान भौतिक अवस्था — नराम्रो

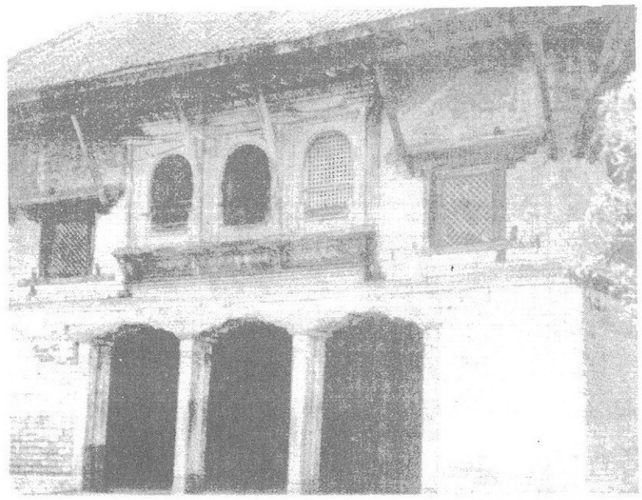
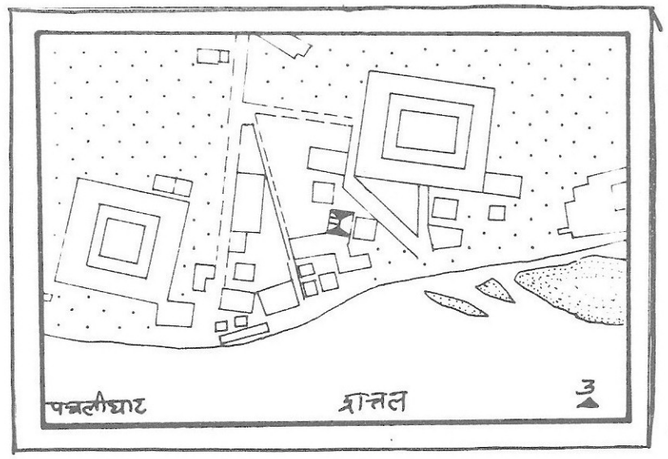
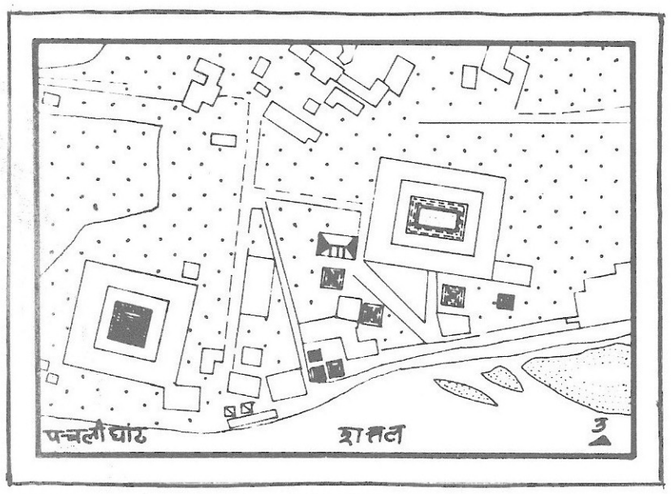
सत्तल (३५) /व. नं. १२

धार्मिक कार्यकोलागि प्रयोग गर्दै आएको यो सत्तल तीन कवल पूर्व मोहडाको छ । समय समयमा जीर्णोद्धार कार्य गर्दै आइरहेकोले वर्तमान अवस्था सन्तोषजनक देखिन्छ । सत्तलको पूर्वमा महादेव स्थान, पश्चिममा बगैंचा, उत्तरमा पचलीभैरव जाने बाटो र दक्षिणमा सत्तल पर्दछ ।

निर्माण मिति — १९ सौं शताब्दी
बनाउने व्यक्ति —
जीर्णोद्धार मिति—
वर्तमान भौतिक अवस्था — ठीकै

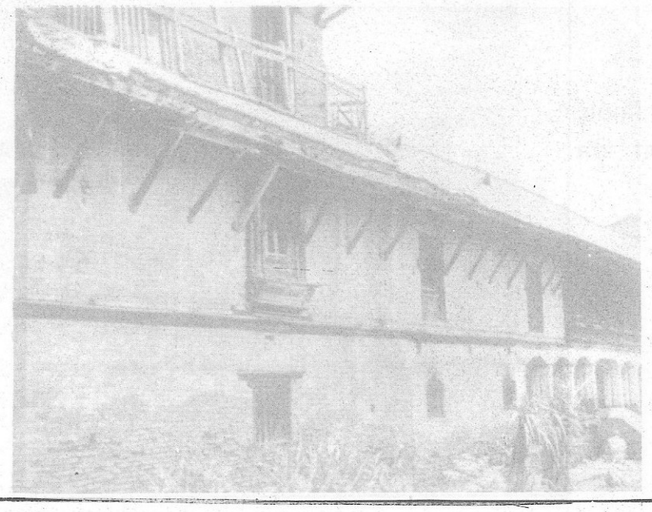
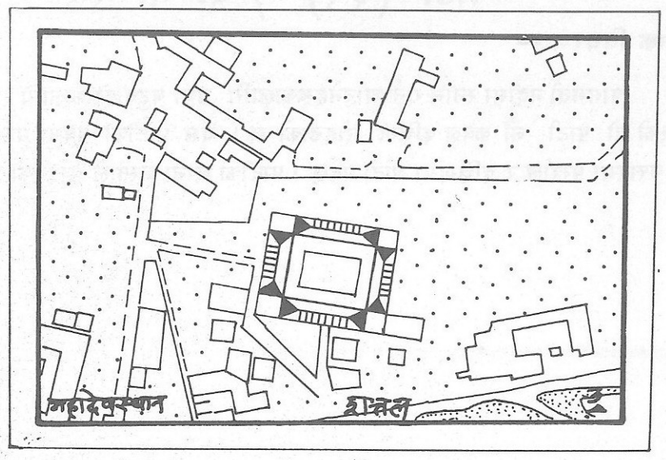
सत्तल (३७) / व. नं. १२

मन्दिरको चारैतिर निर्माण गरिएको यो सत्तल कलात्मक दृष्टिकोणले महत्वपूर्ण देखिन्छ। सत्तलको थाम, ऊयाल, आदिमा विभिन्न बुट्टाहरू विद्यमान छन। यस सत्तलको पूर्वमा खाली ठाउँ, पश्चिममा पचलीभैरव जाने बाटो, उत्तरमा खाली जग्गा र दक्षिणमा बागमती नदी जाने बाटो पर्दछ। हाल यस सत्तलमा घरबारविहीन परिवारले बसोबास गरेको छ।

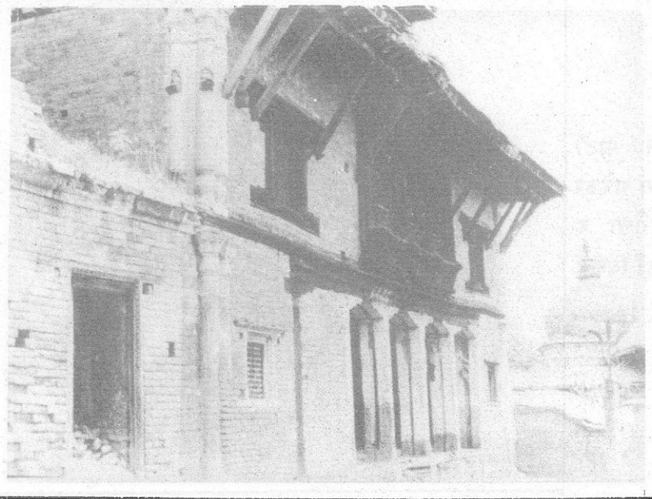
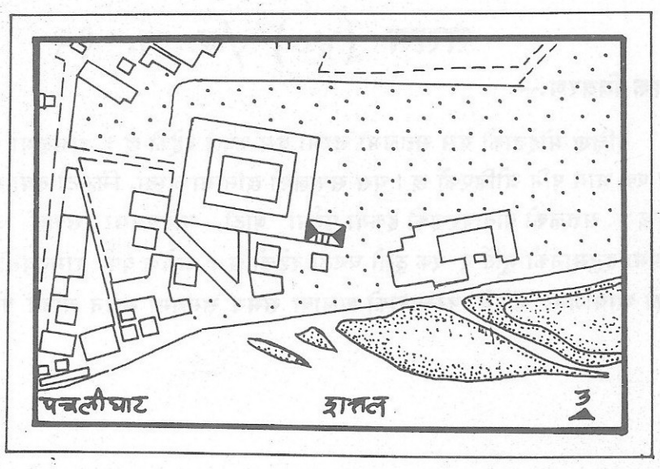
सत्तल (३८) / व. नं. १२

झिंगटी छाना हाली निर्माण गरिएको यस सत्तलको छाना लगायत गारोको यथाशीघ्र मर्मत गर्नुपर्ने देखिन्छ। सत्तलको भयालहरूमा विभिन्न किसिमका बुट्टाहरूले ऊयाललाई सिंगारिएको देखिन्छ। दक्षिण मोहडाको यस पाँच कवल सत्तलको बगैंचा, पश्चिममा सत्तल उत्तरमा खाली जग्गा र दक्षिणमा महादेवको मन्दिर पर्दछ। स्थानीय भक्तजनहरू यस सत्तलमा भगवानको अर्चनास्वरूप भजन गाउने गर्दछन्।

निर्माण मिति — वि. सं. १९२४ वैशाख
बनाउने व्यक्ति — मैयाँ भुवनेश्वरी
कप्तान गुमान सिं कार्की
जीर्णोद्धार मिति—
वर्तमान भौतिक अवस्था — नराम्रो

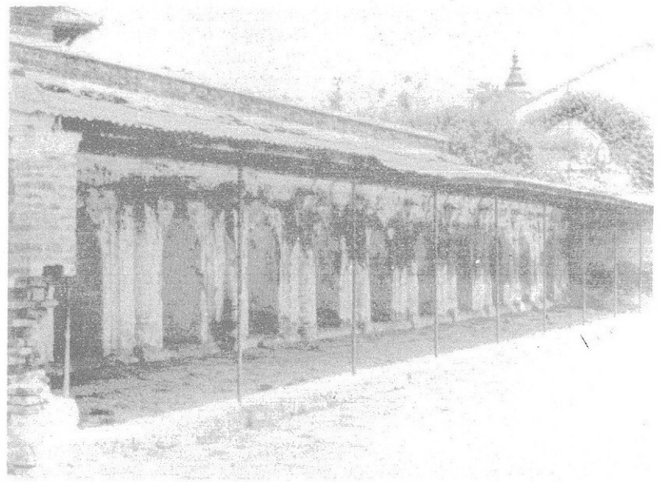
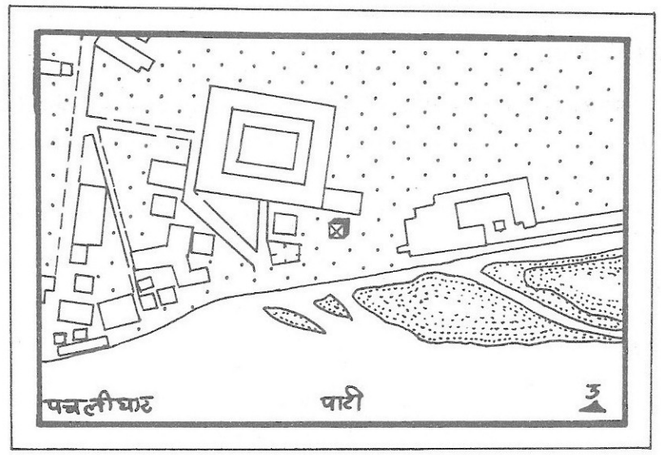
पाटी (३९) /व. नं. १२

बागमती नदीमा स्नान गर्ने आउनेहरूकालागि तथा बटुवाहरूकालागि ओत लाग्न निर्माण गरिएको यो पाटी नौ कवल दक्षिण मोहडाको छ। यस पाटीको पूर्वमा मठ, पश्चिममा पनि मठ, उत्तरमा पर्खाल र दक्षिणमा बाटो पर्दछ। पाटीको छाना जस्ताले छाइएको छ।

निर्माण मिति — २० सौं शताब्दी
बनाउने व्यक्ति — पुण्यविक्रम
जीर्णोद्धार मिति—
वर्तमान भौतिक अवस्था - राम्रो

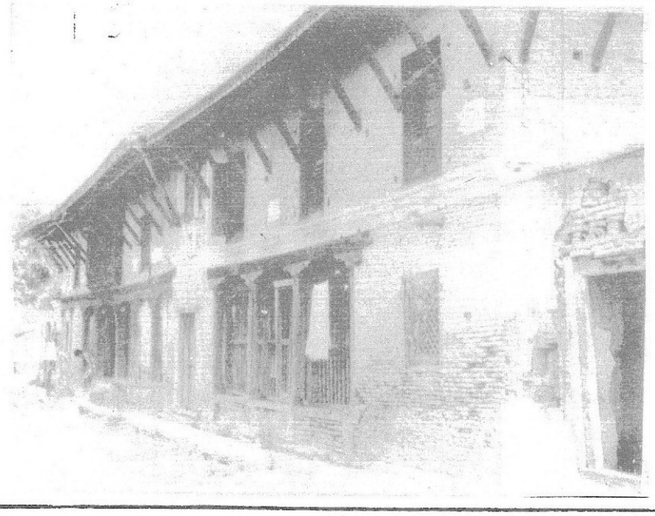
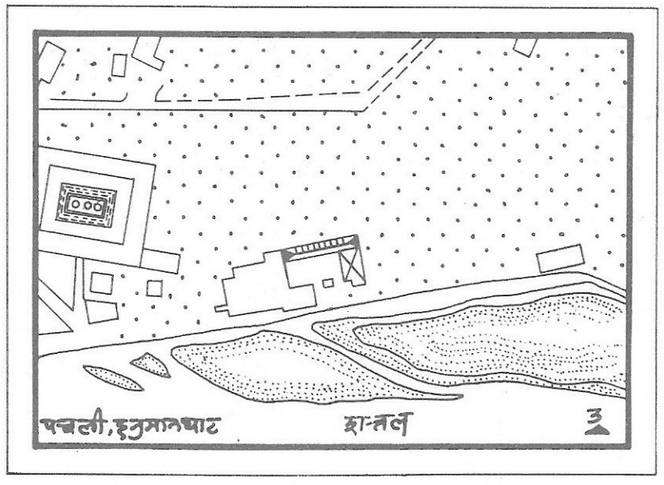
सत्तल (४०) /व. नं. १२

दक्षिण मोहडाको यस सत्तलमा जम्मा दस कवल रहेको छ। सत्तलमा अर्को एक पाटी जस्तो एक भाग पनि जोडिएको छ। यस सत्तलको छानामा जस्ता, झिंगटी तथा टायल प्रयोग गरेको देखिन्छ। सत्तलको वातावरणको हकमा पूर्वमा बाटो, पश्चिममा सत्तल उत्तरमा बगैंचा र दक्षिणमा हनुमानको मूर्ति र एक ठूलो घण्टा रहेको छ। प्रत्येक वर्ष रामनवमीका दिन यहाँ विशेष पूजाको आयोजना गरिने परम्पराको अलावा समय समयमा भजन गाउने पनि गर्दछन्।

निर्माण मिति — १९ सौं शताब्दी
बनाउने व्यक्ति — बमबहादुर राणा, टेकू
जीर्णोद्धार मिति—
वर्तमान भौतिक अवस्था — ठीकै

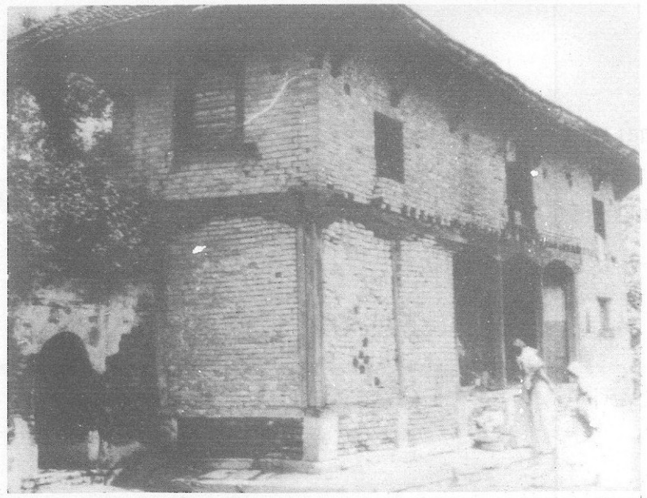
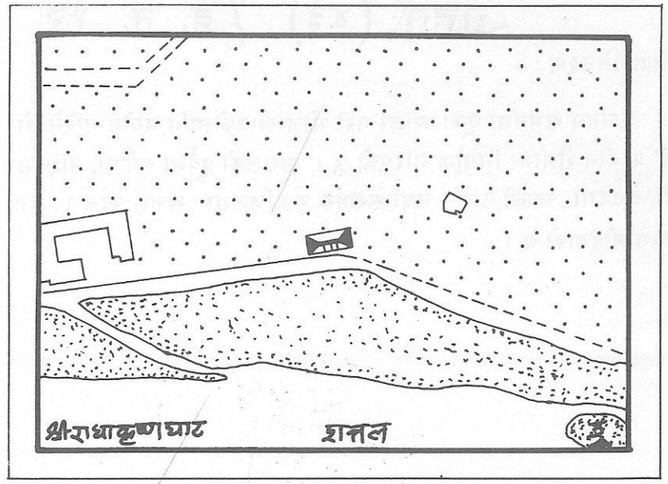
सत्तल (४१) /व. नं. १२

राधाकृष्णको मन्दिरसंगै बनाइएको यस सत्तलले मन्दिरमा पूजा गर्न आउनेहरूकालागि सुविधा प्रदान गर्दैआएको छ। यस सत्तलको पूर्वमा बगैंचा, पश्चिममा पर्खाल, उत्तरमापनि बगैंचा र दक्षिणमा बागमती नदी पर्दछ। दक्षिण मोहडाको यो सत्तल पाँच कवलको छ। सत्तलको झिंगटी छानालाई साधारण मर्मत कार्य गर्नु पर्ने देखिन्छ।

निर्माण मिति — १९ सौं शताब्दी
बनाउने व्यक्ति —
जीर्णोद्धार मिति—
वर्तमान भौतिक अवस्था – ठीकै

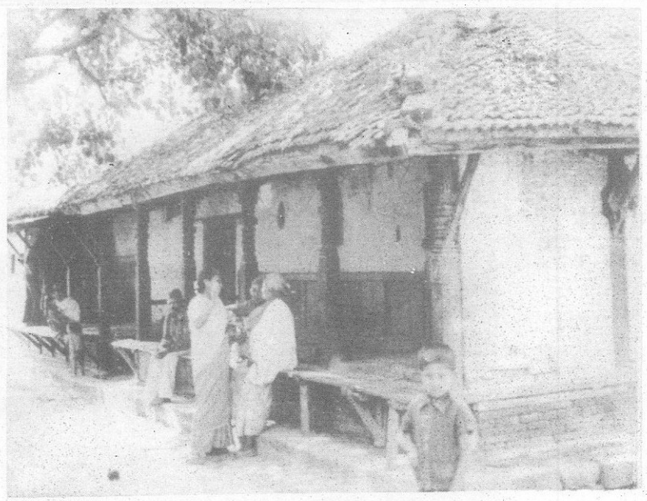
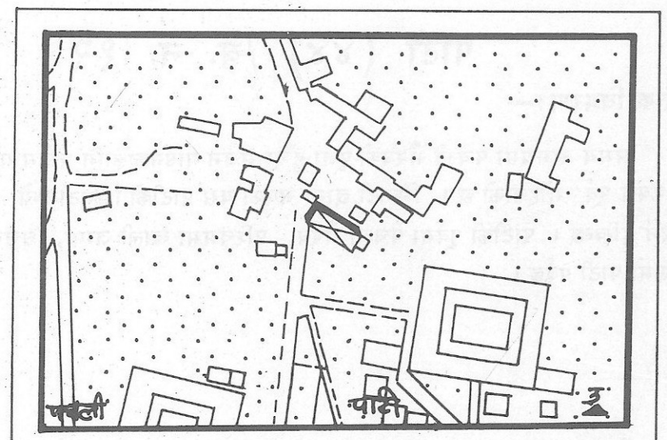
पाटी (४२) /व. नं. १२

उत्तर-दक्षिण दुवैतर्फ नौ नौ कवल रहेको यो पाटी झिंगटी छाना हाली निर्माण गरिएको छ। यस पाटीको पूर्वमा मसानघाट तथा पाटी, पश्चिममा बागमती नदी जाने बाटो, उत्तरमा पचली भैरव तथा चोक र दक्षिणमा खाली ठाउँ तथा बाटो पर्दछ। निजी गुठीका गुठीयारहरू समय समयमा यस पाटीमा आई भोज खाने चलन छ।

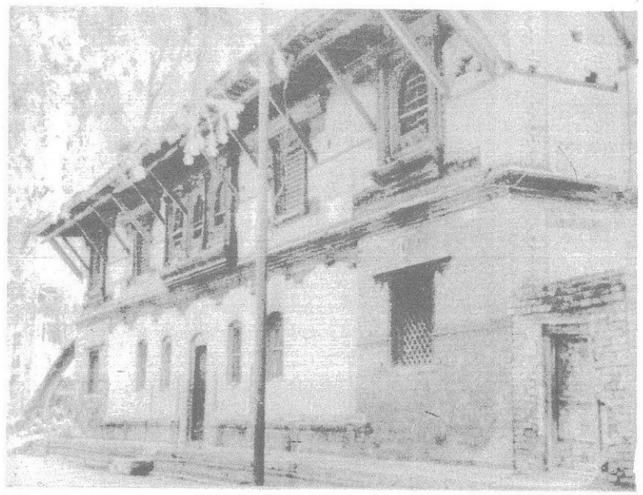
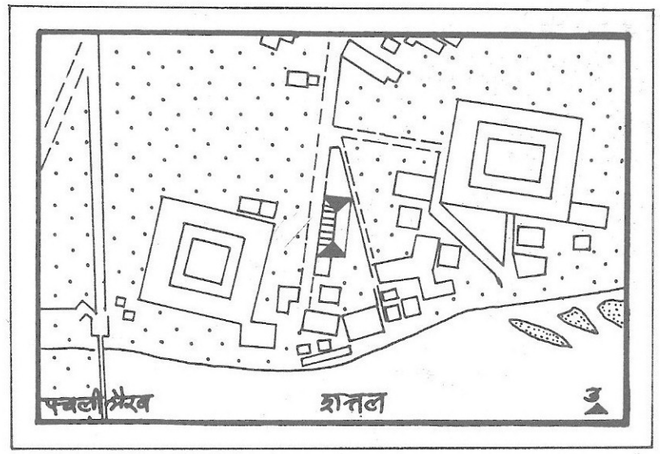
सत्तल (४३) /व. नं. १२

समय समयमा पूजा आजा गरी भोज खानकोलागि प्रयोग गरिने यो सत्तल झिंगटी छाना हाली प्राचीन शैलीमा निर्माण गरिएको छ। सत्तलको पूर्वमा बगैंचा, पश्चिममा बागमती नदी जाने बाटो, उत्तरमा खाली ठाउँ तथा रूखहरू र दक्षिणमा सत्तल पर्दछ। सात कवलको यो सत्तल पश्चिम मोहडाको छ।

निर्माण मिति — १९ सौं शताब्दी
बनाउने व्यक्ति —
जीर्णोद्धार मिति— वि. सं. १९९६
वर्तमान भौतिक अवस्था — ठीकै

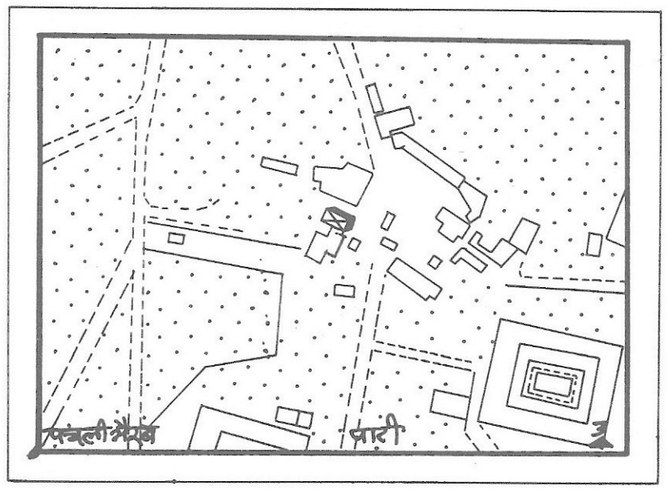
पाटी (४४) /व. नं. १२

समय समयमा पचली भैरवको पूजा हुँदा भजन गाउनकालागि प्रयोग गर्दै आएको यो पाटी छः कवल पूर्व मोहडाको छ। झिंगटी छाना भएको यस पाटीको झिंगटीमध्ये केही फुटिसकेकोले फेर्नु पर्ने देखिन्छ। पाटीको पूर्वमा पचली भैरव, पश्चिममा खाली जग्गा, उत्तरमा खाली ठाउँ र दक्षिणमा पाटी पर्दछ।

निर्माण मिति — १९ सौं शताब्दी
बनाउने व्यक्ति —
जीर्णोद्धार मिति—
वर्तमान भौतिक अवस्था — ठीकै

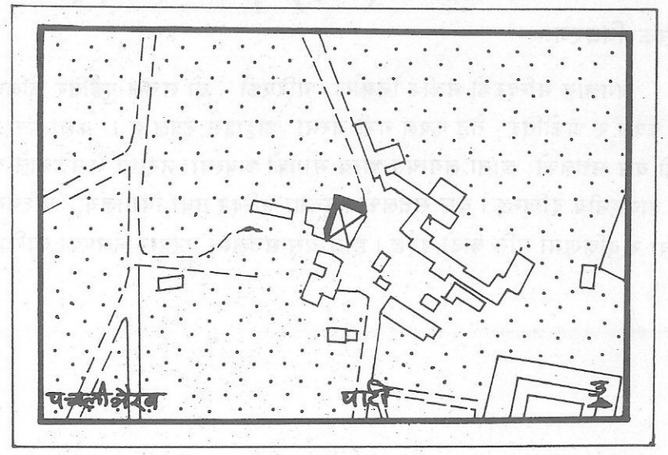
पाटी (४५) / व. नं. १२

छः कवल पूर्व मोहडाको यो पाटी झिंगटी छाना हाली निर्माण गरिएको छ। पाटीको थामहरुमा कलशको बुट्टा कुँदिएको छ। यस पाटीको पूर्वमा चौतारा, पश्चिममा सडक विभागको कार्यालय, उत्तरमा नर्याँ भंसार जाने बाटो र दक्षिणमा बाटो पर्दछ। भजन गाउन यस पाटीको प्रयोग हुने गरेको देखिन्छ।

निर्माण मिति — १९ सौं शताब्दी
बनाउने व्यक्ति —
जीर्णोद्धार मिति—
वर्तमान भौतिक अवस्था — ठीकै

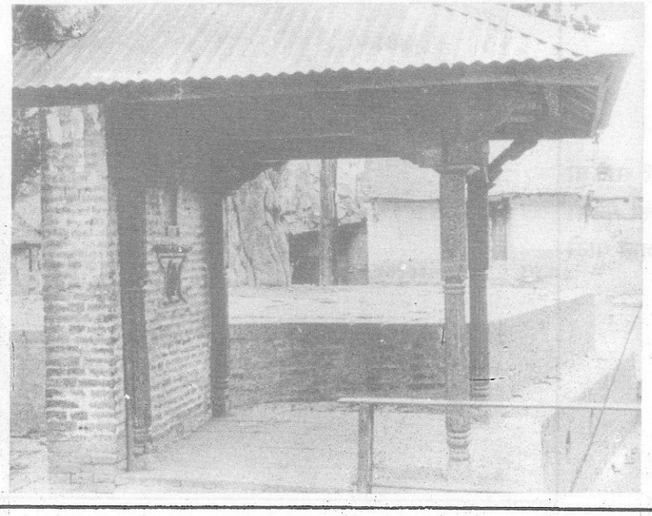
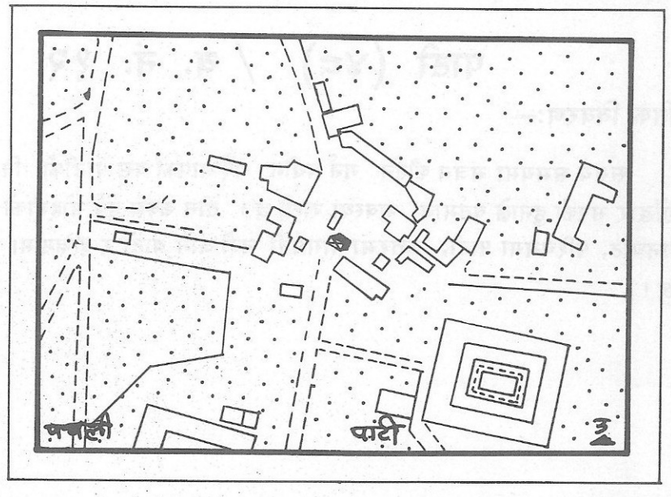
पाटी (४६) / व. नं. १२

जस्ताको छाना छाली बनाइएको यस पाटीले भैरवको मन्दिरमा पूजा गर्न आउने व्यक्तिहरुकालागि र भजन गाउनेहरुकालागि सहयोग गर्दै आएको देखिन्छ। यस पाटीको पूर्व, उत्तर तथा दक्षिण तीनैतिर एक एक कवल रहेको छ। पाटीको पूर्वमा भैरवस्थान, पश्चिममा खाली ठाउँ तथा चोक, उत्तरमा चौतारा र दक्षिणमा बागमती नदी जाने बाटो पर्दछ। पाटीको टुँडाल र थामहरू आकर्षक बुट्टाले सिंगारिएको छ।

निर्माण मिति — ने. सं. ८०३ आश्विन
बनाउने व्यक्ति — बाबुराम, हाकुसि महर्जन
जीर्णोद्धार मिति— ने. सं. ९२४
वर्तमान भौतिक अवस्था — राम्रो

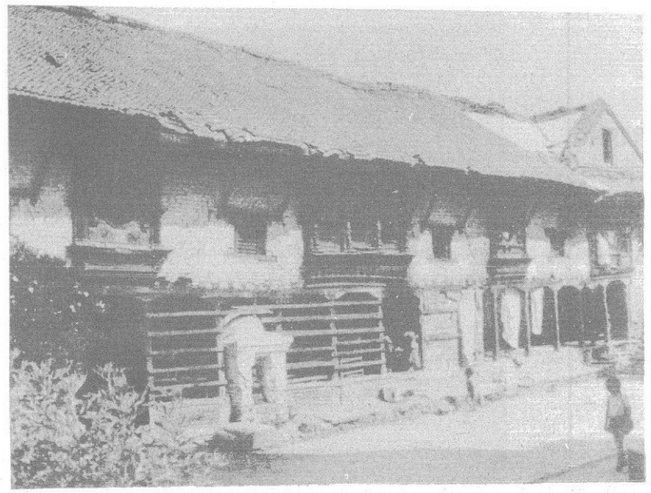
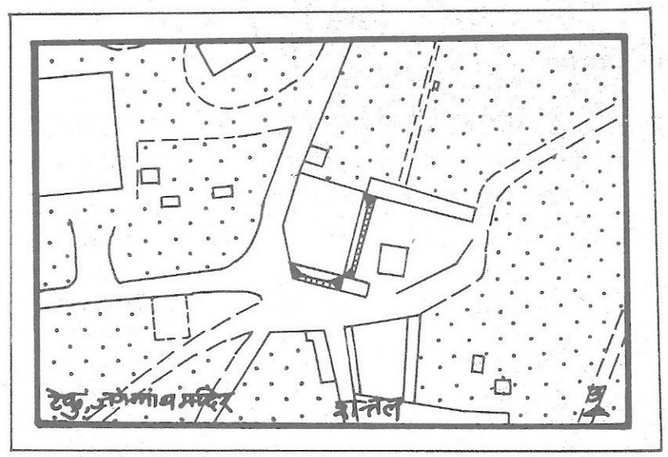
सत्तल (४७) /व. नं. १२

जगन्नाथ मन्दिरको नजीक निर्माण गरिएको यो सत्तल दुईतिर फैलिएको छ। एकातिर पन्ध्र कवल र अर्कोतिर तेह्र कवल गरी जम्मा अट्ठाइस कवल छ। कलात्मक दृष्टिकोणले आकर्षक रहेको यस सत्तलको छाना लगायत अन्य भागको अवस्था नराम्रो भैसकेकोले यथाशीघ्र जीर्णोद्धार गर्नु वाञ्छनीय देखिन्छ। यस सत्तलको पूर्वमा मन्दिर तथा विद्यालय, पश्चिममा बाटो, उत्तरमा बगैंचा र दक्षिणमा पनि बाटो पर्दछ। हाल यस सत्तलमा घरबार नभएका व्यक्तिहरु बसोबास गरेका छन्।

निर्माण मिति — ने. सं. ९१२ जेष्ठ
बनाउने व्यक्ति — तवधिक भारो, शिवलक्ष्मी
जीर्णोद्धार मिति—
वर्तमान भौतिक अवस्था — नराम्रो

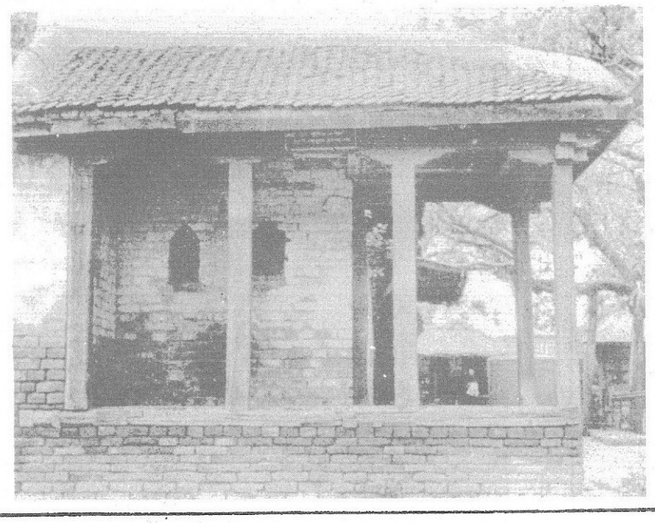
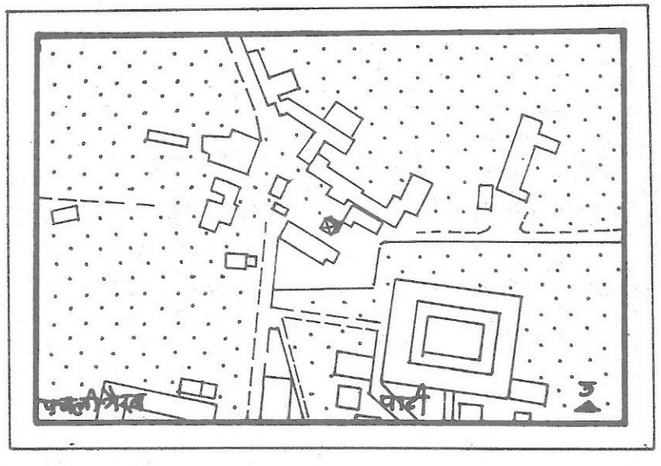
पाटी (४८) / व. नं. १२

समय समयमा भजन कीर्तन गर्ने प्रयोग गर्दैआएको यस पाटीको वि. सं. १९९१ सालमा जीर्णोद्धार भएको हुनाले वर्तमान अवस्था राम्रो छ। तीन कवल पूर्व मोहडाको यस पाटीको पूर्वमा मसानघाट, पश्चिममा पाटी, उत्तरमा बागमती नदी जाने बाटो र दक्षिणमा रोप-वे जाने बाटो पर्दछ।

निर्माण मिति — २० सौं शताब्दी
बनाउने व्यक्ति —
जीर्णोद्धार मिति— वि. सं. १९९१
वर्तमान भौतिक अवस्था — राम्रो

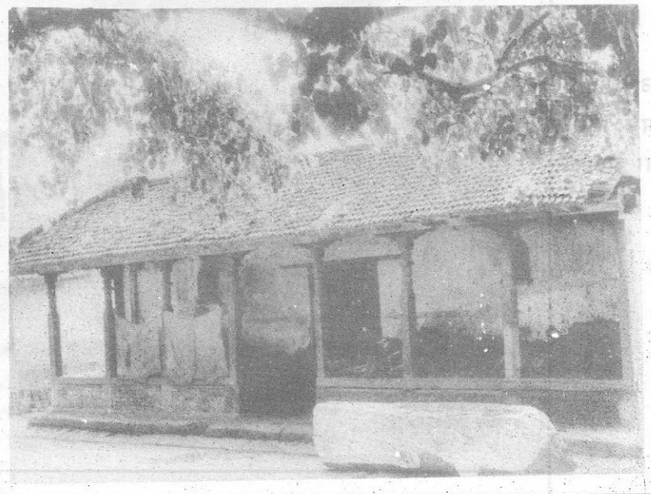
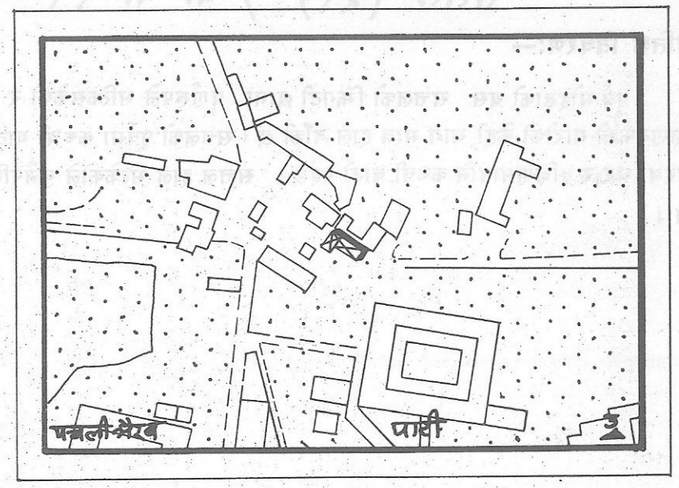
पाटी (४९) / व. नं. १२

भौतिकस्वरूपमा अंग्रेजी अक्षर "एल" जस्तो भएको यो पाटी झिंगटी छाना हाली निर्माण गरिएको छ। पाटीको थाममा आकर्षक बुट्टाहरू कुँदिएका छन्। सात कवल पश्चिम मोहडाको यस पाटीको पूर्वमा चउर, पश्चिममा पचली भैरवको मन्दिर उत्तरमा बाटो तथा पाटी र दक्षिणमा बागमती नदी जाने बाटो पर्दछ। पाटीको झिंगटी छाना लगायत गारो आदि भत्किएको हुनाले यसको कुनैपनि प्रयोग गरेको देखिंदैन।

निर्माण मिति — ने.सं. ८९८ वैशाख
बनाउने व्यक्ति — महेश गिरी गोशाई
जीर्णोद्धार मिति—
वर्तमान भौतिक अवस्था — नराम्रो

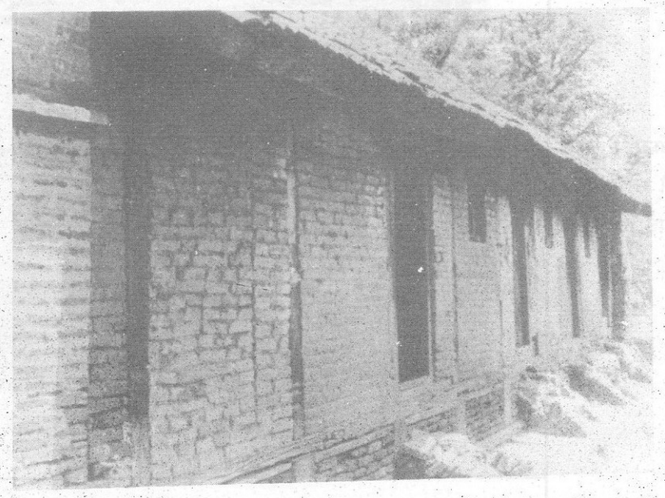
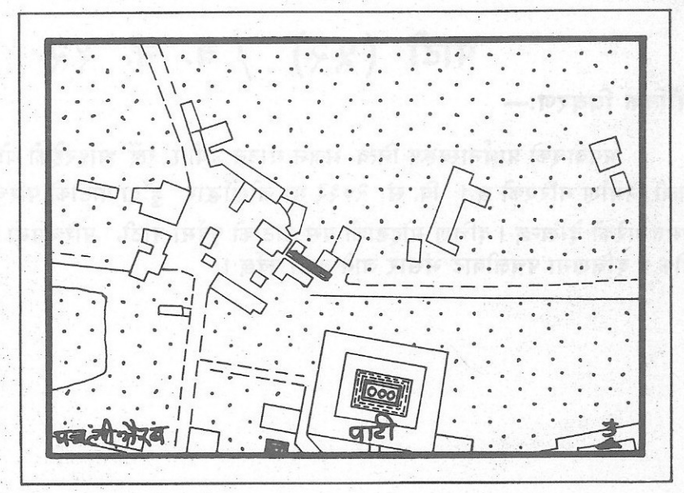
पाटी (५०) / व. नं. १२

निजी गुठीका गुठीयारहरू लगायत अन्य भक्तालुहरू पचली भैरवको पूजा आजा गरी यस पाटीमा बसी भोज खाने गर्दछन्। यस पाटीको पूर्वमा सत्तल, पश्चिममा पाटी, उत्तरमा बारी र दक्षिणमा मसानघाट पर्दछ। दक्षिण मोहडाको यो पाटी आठ कवलको छ।

निर्माण मिति — १९ सौं शताब्दी
बनाउने व्यक्ति — शम्भू
जीर्णोद्धार मिति—
वर्तमान भौतिक अवस्था — राम्रो

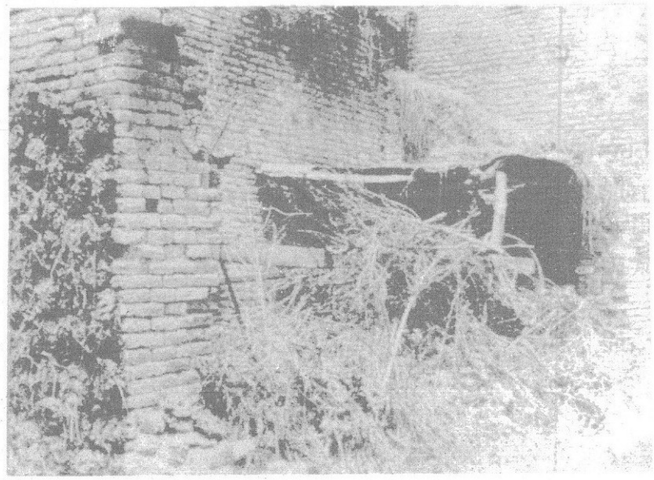
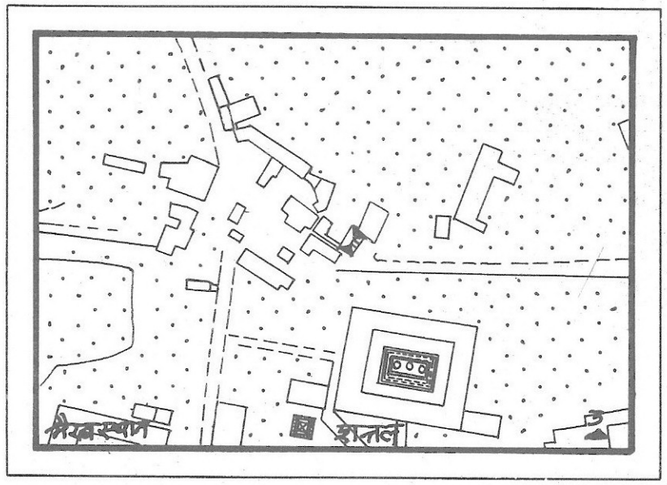
सत्तल (५१) / व. नं. १२

पूर्व मोहडाको यस सत्तलको झिंगटी छाना पूर्णरूपले भत्किसकेको र पश्चिम, उत्तर तथा दक्षिणतर्फको गारोको केही भाग मात्र हाल बाँकी छ । सत्तलको पूर्वमा कच्ची बाटो, पश्चिममा पाटी, उत्तरमा घर र दक्षिणमापनि कच्ची बाटो पर्दछ । सत्तल हाल भत्केकोले कुनैपनि प्रयोगमा आएको छैन ।

निर्माण मिति — ने. सं. ९६६
बनाउने व्यक्ति — दर्शनधारी तेजनाथ
जीर्णोद्धार मिति—
वर्तमान भौतिक अवस्था — नराम्रो

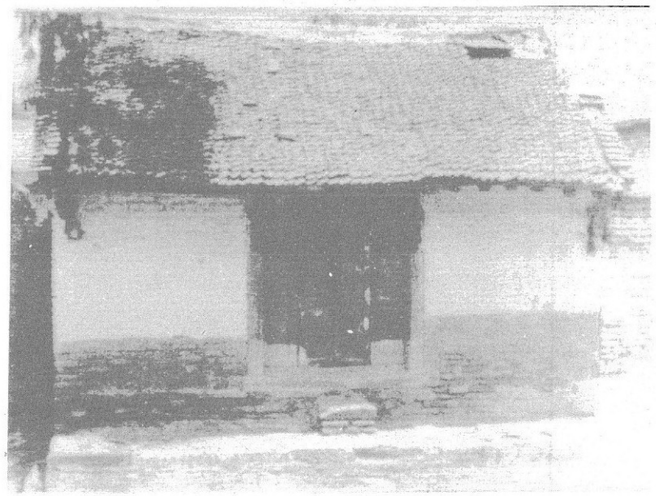
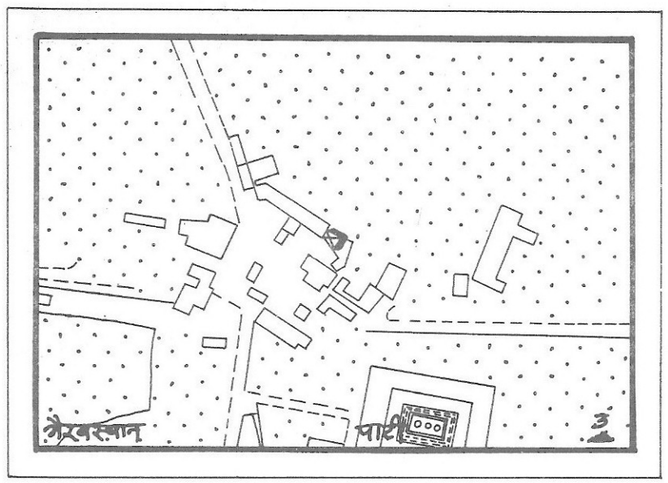
पाटी (५२) / व. नं. १२

भगवान्को प्रार्थनास्वरूप नित्य भजन गाउन प्रयोग गर्दै आइरहेको यो पाटी झिंगटी छाना हाली निर्माण गरिएको छ । वि. सं. २०३३ मा जीर्णोद्धार हुँदा पाटीको पश्चिमपट्टिको भाग मात्र मर्मत गरेको देखिन्छ । दक्षिण मोहडाको यस पाटीको पूर्वमा पाटी, पश्चिममा खाली ठाउँ, उत्तरमा चोक र दक्षिणमा पचलीबाट भंसार जाने बाटो पर्दछ ।

निर्माण मिति — १९ सौं शताब्दी
बनाउने व्यक्ति —
जीर्णोद्धार मिति— वि. सं. २०३३
वर्तमान भौतिक अवस्था — ठीकै

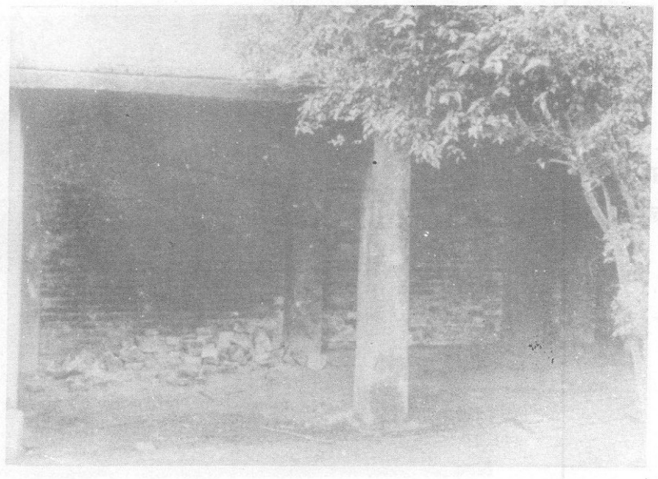
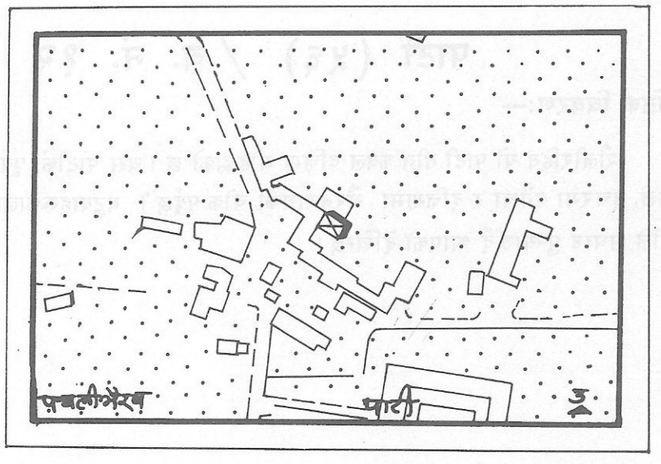
पाटी (५४) /व. नं. १२

ईंट, ढुङ्गा, सिमेन्ट आदिको संमिश्रणबाट केही वर्ष अगाडि निर्माण गरिएको हुनाले पाटीको भौतिक अवस्था राम्रो छ । पाटीको छानामापनि सिमेन्ट लगाइएको छ । यस पाटीको पूर्वमा पाटी, पश्चिममा पाटी, उत्तरमा चोक र दक्षिणमा यो पाटी अर्को पाटीसंग जोडिएको छ । समय समयमा भोज खान यस पाटीको प्रयोग भएको देखिन्छ ।

निर्माण मिति — ने. सं. १०७५ श्रावण
बनाउने व्यक्ति — पूर्णमान सहित पाँच जना
जीर्णोद्धार मिति—
वर्तमान भौतिक अवस्था — राम्रो

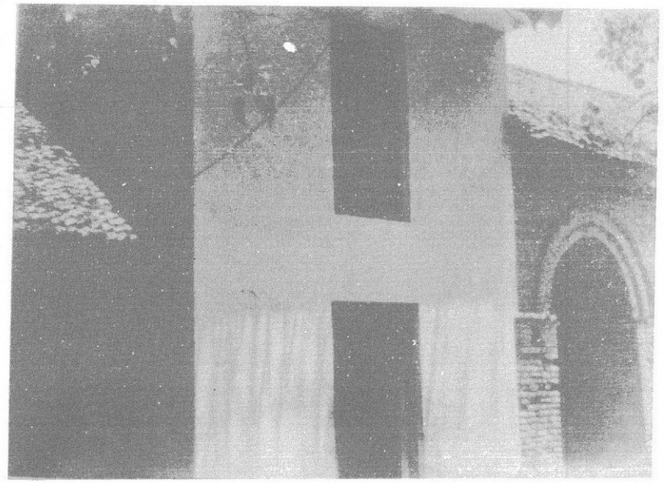
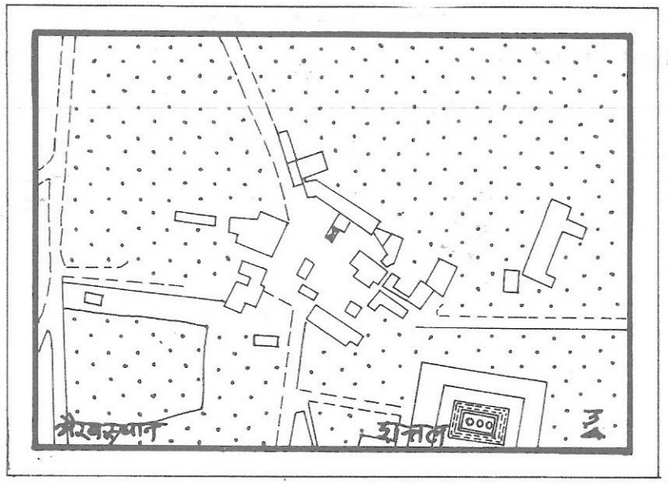
सत्तल (५५) / व. नं. १२

धार्मिक क्रियाकलापमा प्रयोग हुँदै आएको यस सत्तलको अवस्था सन्तोषजनक देखिन्छ। यस सत्तलको पूर्वमा पाटी, पश्चिममा सत्तल, उत्तरमा खेत र दक्षिणमा भैरवनाथको मन्दिर पर्दछ। सत्तलको बाहिर सिमेन्ट प्लास्टर गरिएको हुनाले सत्तल राम्रो देखिन्छ। यो सत्तल दक्षिण मोहडाको छ।

निर्माण मिति — २० सौं शताब्दी
बनाउने व्यक्ति — नारायणभक्त
जीर्णोद्धार मिति— वि. सं. २०३३
वर्तमान भौतिक अवस्था — ठीकै

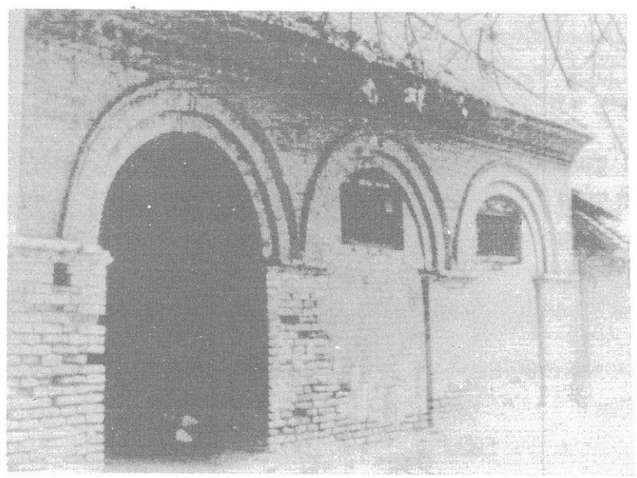
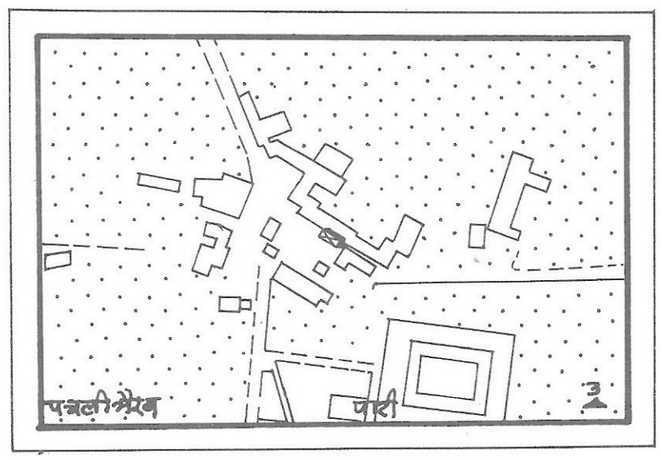
पाटी (५६) / व. नं. १२

शैलीरहित यो पाटी तीन कवल दक्षिण मोहडाको छ। यस पाटीको पूर्वमा पाटी, पश्चिममा सत्तल, उत्तरमा बगैंचा र दक्षिणमा भैरवनाथको चोक पर्दछ। बटुवाहरूकालागि ओत लाग्न यस पाटीले सघाउ पुऱ्याउँदै आएको देखिन्छ।

निर्माण मिति — २० सौं शताब्दी
बनाउने व्यक्ति —
जीर्णोद्धार मिति—
वर्तमान भौतिक अवस्था — ठीकै

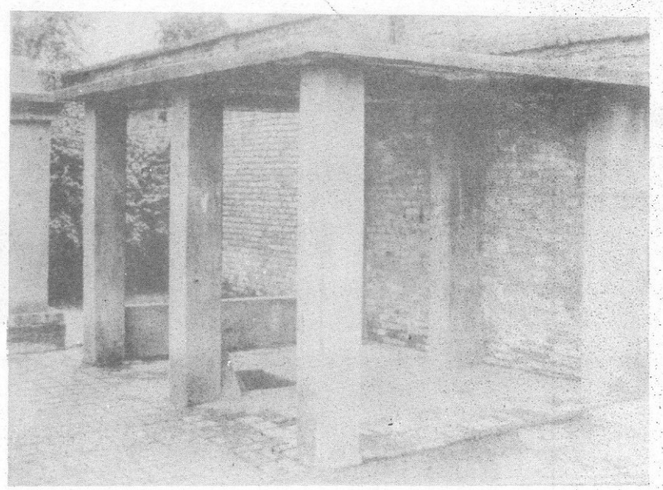
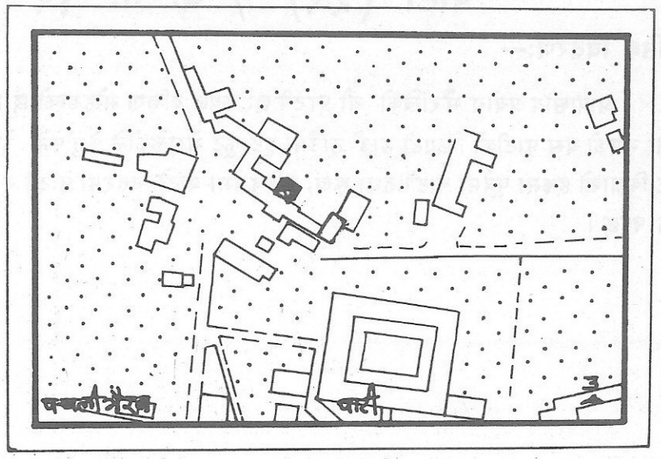
पाटी (५७) / व. नं. १२

आधुनिक शैलीमा सिमेन्ट ढलान गरी बनाइएको यो पाटी पूर्व मोहडाको छ। पाटीमा फलामको रड, सिमेन्ट, कंक्रिट आदिको प्रयोग गरिएको हुनाले अवस्था ज्यादै मजबूत छ। यस पाटीको पूर्वमा प्रांगण, पश्चिममा पाटी, उत्तरमा खाली ठाउँ र दक्षिणमा पनिखाली ठाउँ पर्दछ। प्रत्येक वर्ष बैशाख पूर्णिमाको दिन विशेष पूजा गरी यस पाटीमा बसी भोज खाने परम्परा रहेको छ।

निर्माण मिति — वि. सं. २०२८ कार्तिक
बनाउने व्यक्ति — पूर्णमान समेत पाँच जना
जीर्णोद्धार मिति—
वर्तमान भौतिक अवस्था — राम्रो

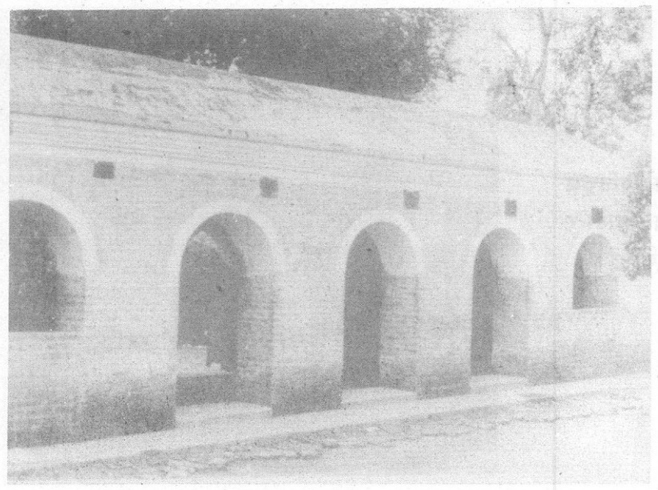
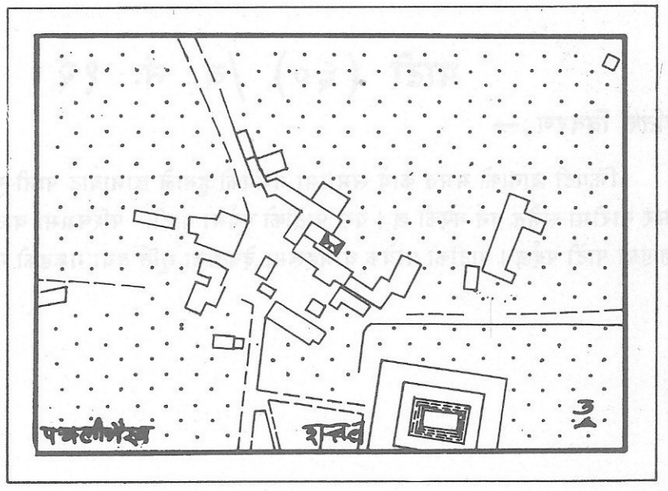
सत्तल (५८) / व. नं. १२

यस सत्तलको जीर्णोद्धारपछि पहिलेको स्वरूपमा परिवर्तन गरी सिमेन्ट ढलानको सहायता-बाट सत्तललाई नयाँ रूप प्रदान गरेको छ। समय समयमा भैरवको पूजा गरिंदा यस सत्तलको प्रयोग गर्ने गरेको देखिन्छ। पाँच कवल पूर्व मोहडाको यस सत्तलको पूर्वमा खाली ठाउँ, पश्चिममा चोक, उत्तरमा बाटो र दक्षिणमा पाटी तथा चोक पर्दछ।

निर्माण मिति — २० सौं शताब्दी
बनाउने व्यक्ति —
जीर्णोद्धार मिति— वि. सं. २०२९
वर्तमान भौतिक अवस्था — राम्रो

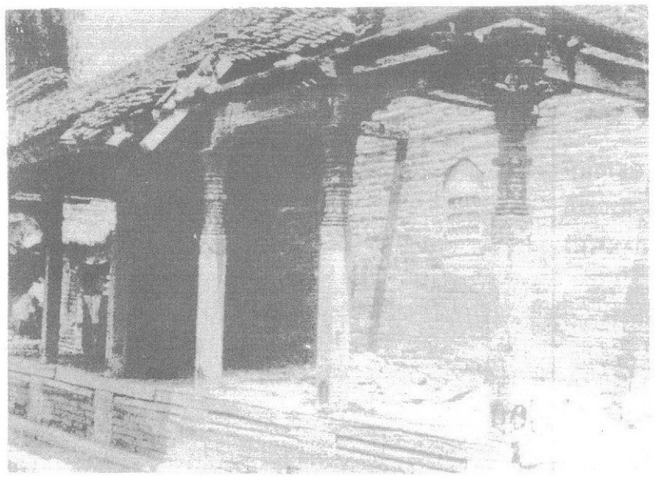
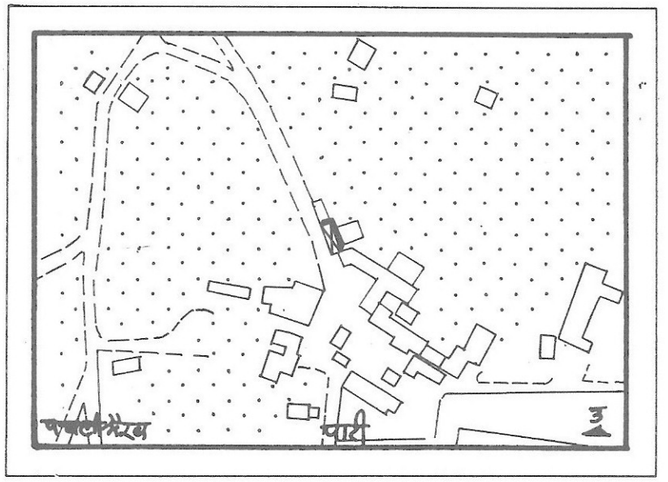
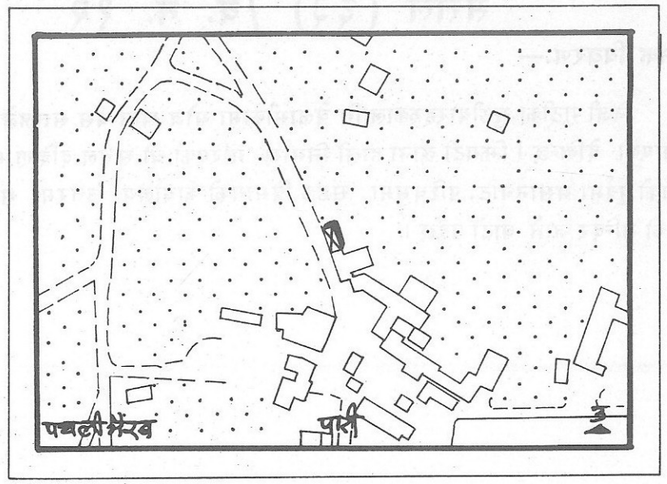
पाटी (६०) /व. नं. १२

झिंगटी छानाको मर्मत कार्य समयमा नभएको हुनाले छानाबाट पानी चुही त्यसको प्रतिकूल असर गारोमा समेत पर्न गएको छ। यस पाटीको पूर्वमा पाटी, पश्चिममा बाटो, उत्तरमा पाटी र दक्षिणमा पाटी पर्दछ। पाटीको प्रत्येक थामहरूमा देवताका मूर्ति तथा गरूडको मूर्ति कुँदिएको छ।

निर्माण मिति — ने. सं. ९२४ माघ
बनाउने व्यक्ति — कृष्ण धर, हरि धर
जीर्णोद्धार मिति—
वर्तमान भौतिक अवस्था — नराम्रो

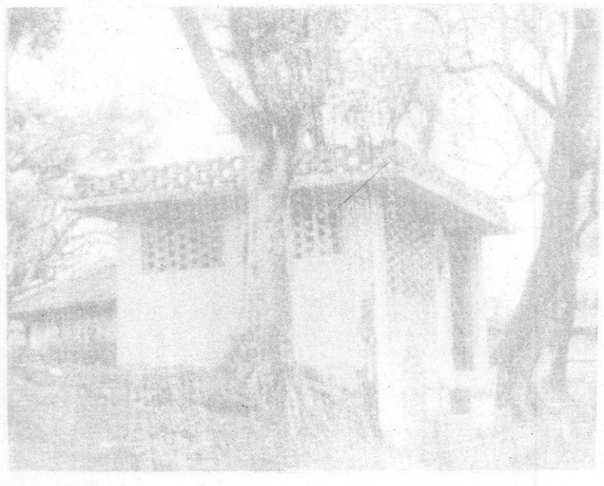
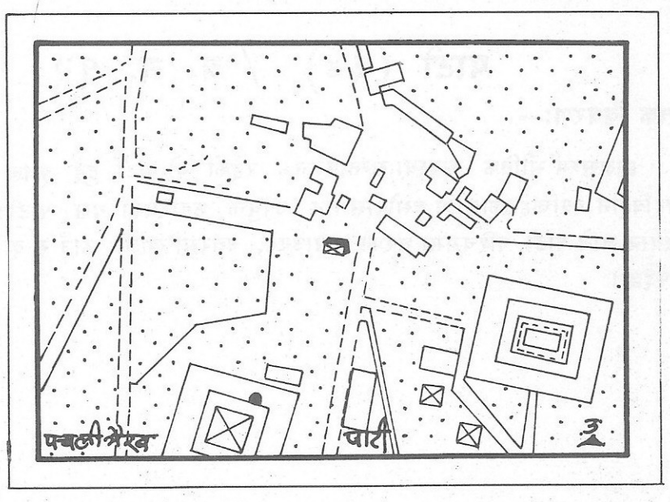
पाटी (६२) / व. नं. १२

आधुनिक शैलीमा सिमेन्ट ढलान गरी बनाइएको यस पाटीको वर्तमान भौतिक अवस्था मजबूत छ । दक्षिण मोहडाको यस पाटीको पूर्वमा बागमती नदी जाने बाटो, पश्चिममा बाटा, उत्तरमा मसानघाट र दक्षिणमा बागमती नदी जाने बाटो पर्दछ । मसानघाटमा दाह संस्कार गर्ने आउनेहरु यस पाटीमा आराम गर्ने गर्दछन् ।

निर्माण मिति — २० सौं शताब्दी
बनाउने व्यक्ति —
जीर्णोद्धार मिति— वि. सं. २०२५ श्रावण
वर्तमान भौतिक अवस्था — राम्रो

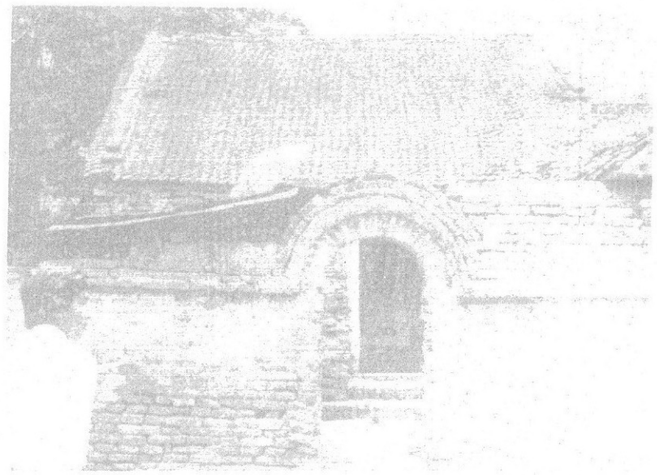
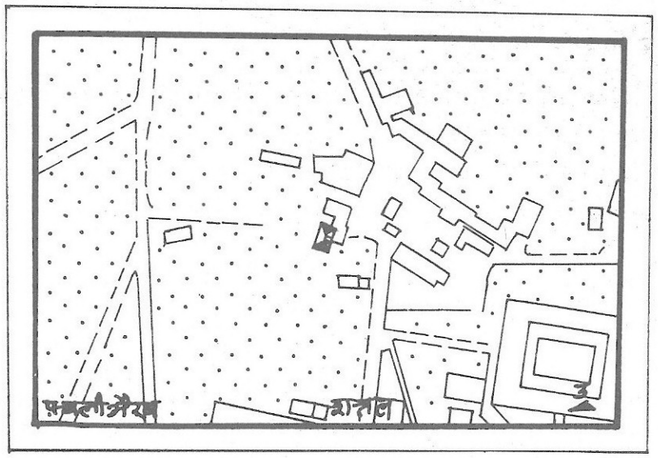
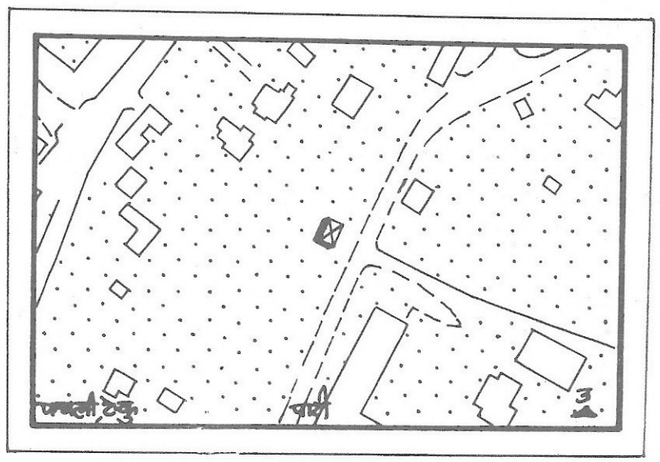
सत्तल (६३) /व. नं. १२

निजी गुठीका गुठीयारहरुकालागि बेलामौकामा भोज खान यस सत्तलले उपादेयता प्रदान गर्दैआएको देखिन्छ । भिंगटी छाना हाली निर्माण गरिएको यो सत्तल दक्षिण मोहडाको छ । यस सत्तलको पूर्वमा मसानघाट, पश्चिममा सडक विभागको कार्यालय, उत्तरमा सत्तल र दक्षिणमा भैरवको मन्दिर जाने बाटो पर्दछ ।

निर्माण मिति — ने.सं. ८६१
बनाउने व्यक्ति — कृष्ण सिंह, भावो महर्जन
जीर्णोद्धार मिति—
वर्तमान भौतिक अवस्था — ठीकै

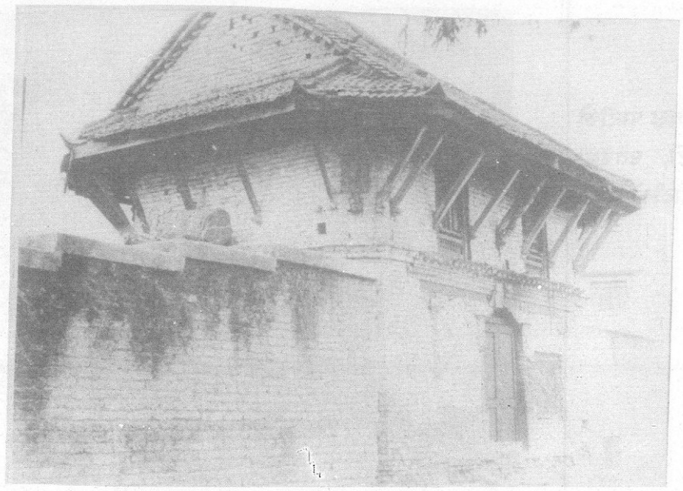
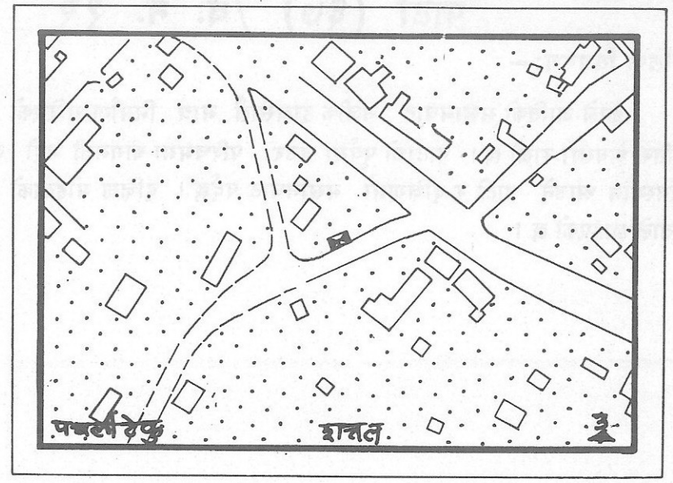
सत्तल (६५) / व. नं. १२

ठाउँ ठाउँमा काष्ठकलाले सिंगारिएको यो सत्तल झिंगटी छाना हाल्ने प्राचीन शैलीमा निर्माण गरिएको छ। यस सत्तलको पूर्वमा पचली भैरवस्थान जाने बाटो, पश्चिम, उत्तर तथा दक्षिणमा इन्धन संस्थानको डिपो पर्दछ। सत्तलको टुँडालमा सिंहको मूर्ति र थाममा नागको बुट्टा कुँदिएको छ।

निर्माण मिति — १७ औं शताब्दी
बनाउने व्यक्ति —
जीर्णोद्धार मिति—
वर्तमान भौतिक अवस्था — ठीकै

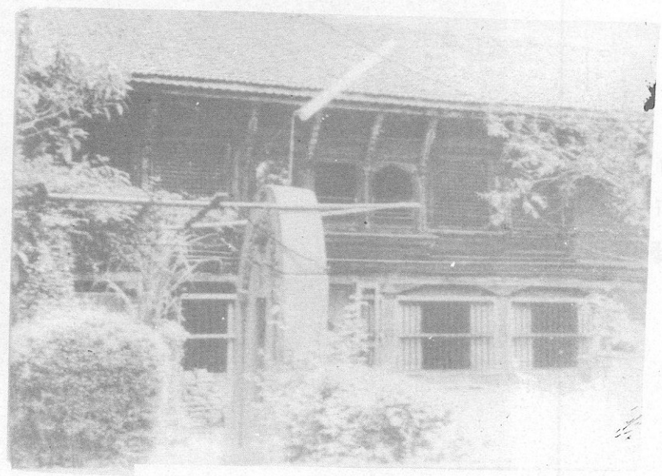
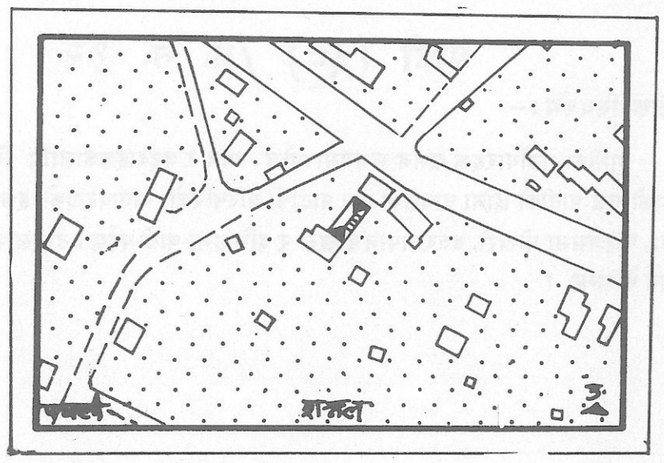
सत्तल (६६) / व. नं. १२

काष्ठकलाको दृष्टिकोणले आकर्षक रहेको यो सत्तल पाँच कवल पश्चिम मोहडाको छ। सत्तलको टुँडाल, भयाल आदिमा कुंदिएका विभिन्न बुट्टाले सत्तलको सौन्दर्य बढाएको देखिन्छ। यस सत्तलको पूर्वमा घर तथा खेत, पश्चिममा बगैंचा, उत्तरमा घर र दक्षिणमा खेत तथा पोखरी पर्दछ। भगवान्को अर्चनास्वरूप यस सत्तलमा नित्य भजन हुन्छ।

निर्माणमिति — १९ सौं शताब्दी
बनाउने व्याक्त — सिद्धिनानायत.
निमनानयल
जीर्णोद्धार मिति— वि.सं. २०२२ वैशाख २६
वर्तमान भौतिक अवस्था — राम्रो
