काठमाडौं नगर क्षेत्रको

इन्भेन्ट्री

पाटी, शत्तल, ढुङ्गे धारा, पोखरी, तथा चउरको

काठमाडौं उपत्यका नगर विकास योजना टोली

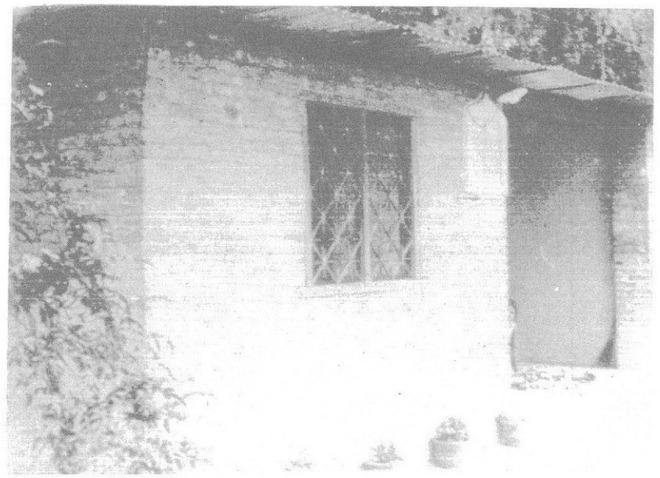
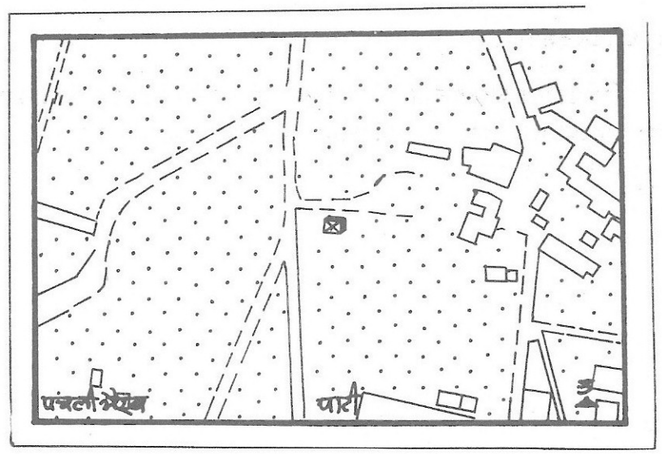
पाटी (६७) /व. नं. १२

कुश्ले जातिको मसानघाट नजीक हालसालै मात्र निर्माण गरिएको हुनाले यस पाटीको भौतिक अवस्था राम्रो छ। पाटीको पूर्वमा चउर, पश्चिममा बागमती नदी जाने बाटो, उत्तरमा भैरवस्थान आउने बाटो र दक्षिणमा मसानघाट पर्दछ। दक्षिण मोहडाको यस पाटीको छाना जस्ताले छाइएको छ।

निर्माण मिति — २० सौं शताब्दी
बनाउने व्यक्ति —
जीर्णोद्धार मिति—
वर्तमान भौतिक अवस्था — राम्रो

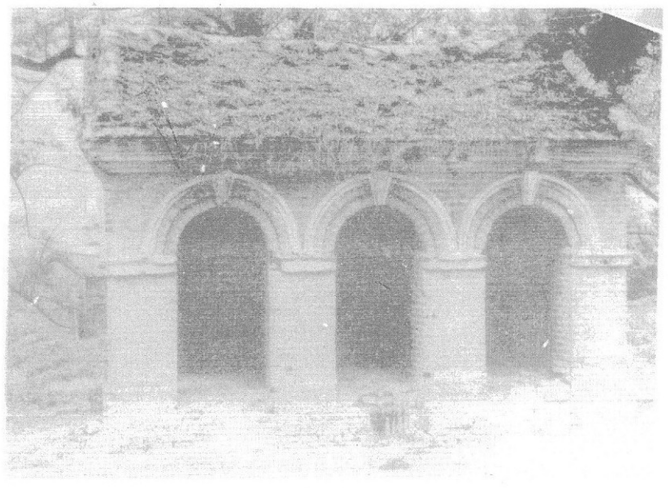
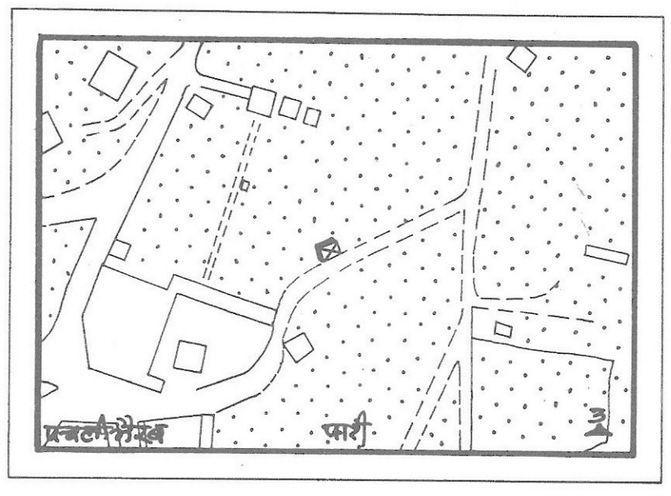
पाटी (६८) /व. नं. १२

गुठीका गुठीयारहरू समय समयमा भोज खान र बटुवाहरूकालागि विश्राम गर्न निर्माण गरिएको यस पाटीको छाना टायलको छ। पाटीको वरिपरिको वातावरणको हकमा पूर्वमा गुठीको देवता, पश्चिममा पोखरी, उत्तरमापनि पोखरी र दक्षिणमा बाटो पर्दछ। टायल कहीं कहीं फुटिएकोले फेर्नुपर्ने देखिन्छ ।

निर्माण मिति — २० सौं शताब्दी
बनाउने व्यक्ति —
जीर्णोद्धार मिति—
वर्तमान भौतिक अवस्था — ठीकै

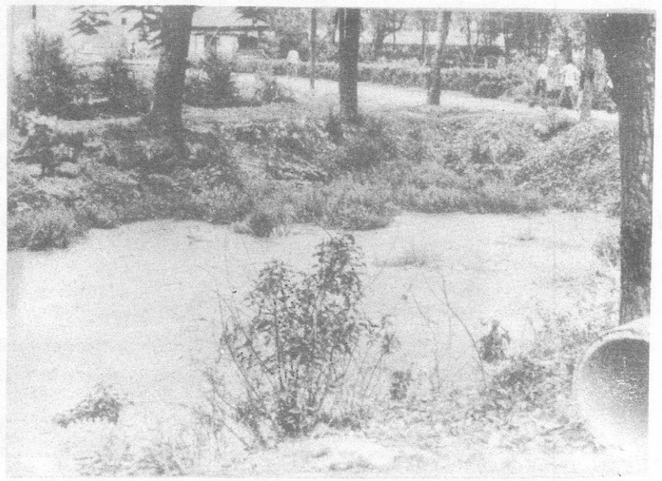
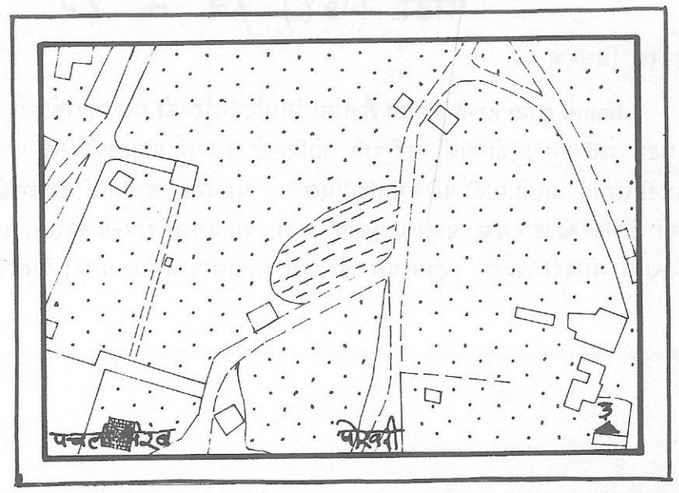
पोखरी (६९) / व. नं. १२

समय-समयमा पोखरीको सर-सफाई नगरिएको हुनाले पोखरीको अवस्था नराम्रो छ। पोखरीमा फोहर पानी जमेकोले पोखरीबाट दुर्गन्ध उत्पन्न गरेको छ। यस पोखरीको पूर्वमा टेक्न दोभान जाने बाटो, पश्चिममा पाठशालाको कम्पाउण्ड, उत्तरमा खेत र दक्षिणमा बाटो पर्दछ।

निर्माण मिति — २० सौं शताब्दी
बनाउने व्यक्ति —
जीर्णोद्धार मिति—
वर्तमान भौतिक अवस्था — नराम्रो

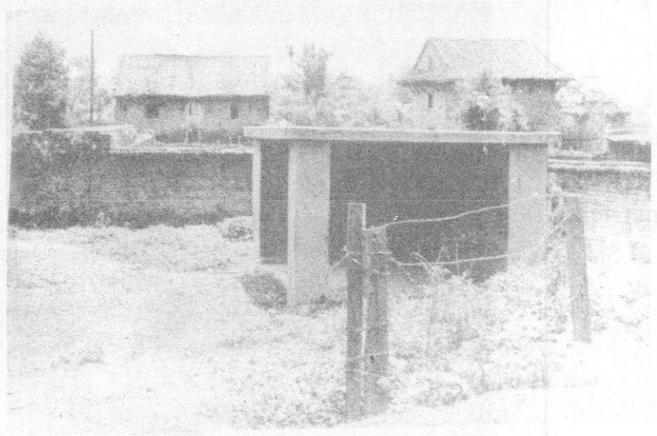
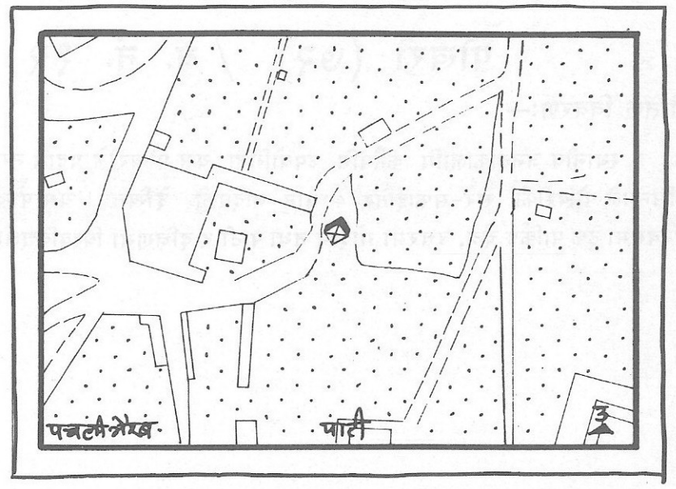
पाटी (७०) / व. नं. १२

पूर्व-उत्तर मोहडाकों यो पाटी हालसालै मात्र निर्माण गरिएको हुनाले भौतिक अवस्था राम्रो छ। यस पाटीको पूर्वमा मसानघाट पश्चिममा कान्जी हाउस, उत्तरमा रोप-वे जाने बाटो र दक्षिणमा चउर पर्दछ। मलामी आउनेहरू यस पाटीमा विश्राम गर्दछन्।

निर्माण मिति — २० सौं शताब्दी
बनाउने व्यक्ति —
जीर्णोद्धार मिति—
वर्तमान भौतिक अवस्था — राम्रो

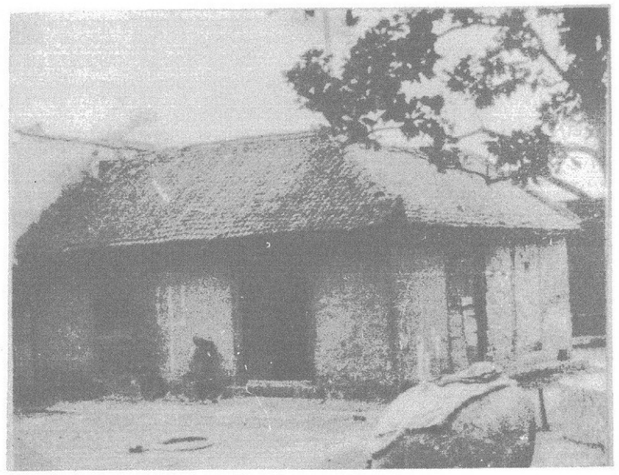
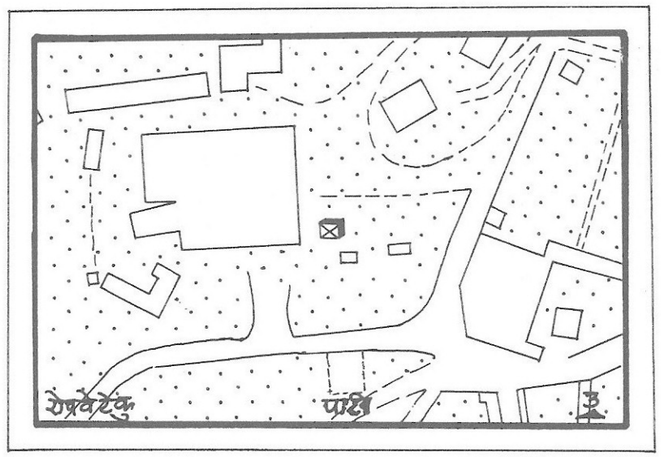
पाटी (७१) /व. नं. १२

झिगटी छाना हालो प्राचीन शैलीमा निर्माण गरिएको यस पाटीकोसंगै दक्षिण पट्टि सिमेन्ट प्लास्टर गरी बनाइएको अर्को पाटीपनि जोडिएको छ । पूर्व मोहडाको यो पाटी तीन कवलको छ । झिगटी छाना भएको पाटी पश्चिमपट्टि "एल" आकारको छ । नयाँ जोडिएको पाटीमा जस्ताको छाना राखिएको छ । यस पाटीको पूर्वमा चउर, पश्चिममा रोप-वे स्टेशन, उत्तरमा पनि चउर र दक्षिणमा पोखरी पर्दछ । हाल यस पाटीको आवासीय प्रयोग भएको देखिन्छ ।

निर्माण मिति — २० सौं शताब्दी
बनाउने व्यक्ति —
जीर्णोद्धार मिति— वि. सं. २०२८
वर्तमान भौतिक अवस्था — ठीकै

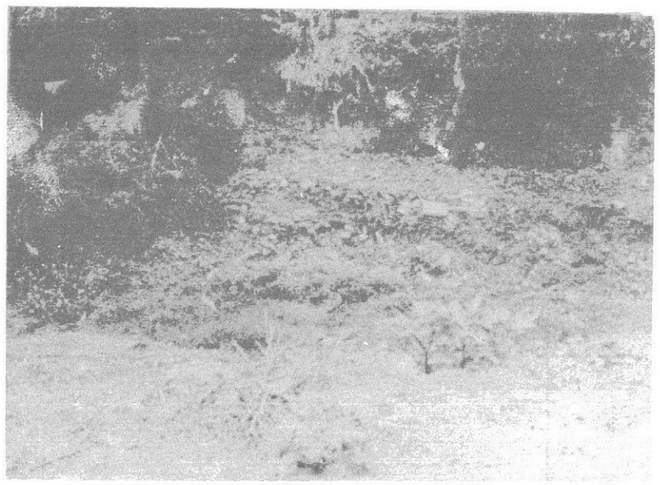
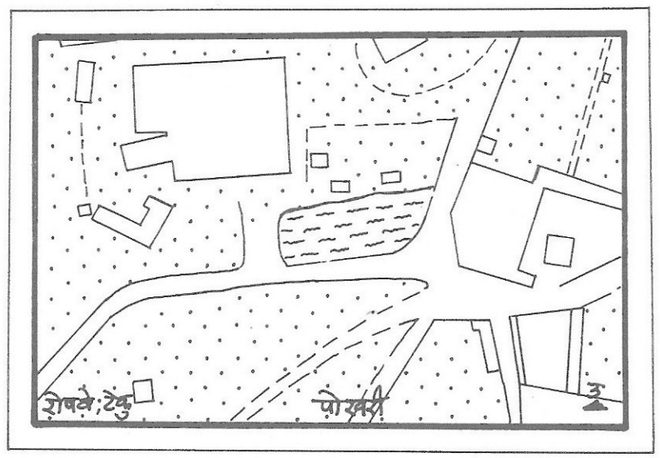
पोखरी (७२) / व. नं. १२

स्थानीय जनताकालागि कुनैपनि उपयोगिता यस पोखरीले प्रदान नगरेको हुनाले स्थानीय वासिन्दाले पोखरीको सर-सफाईतिर ध्यान नदिएको देखिन्छ । यस पोखरीको पूर्वमा बाटो, पश्चिममा ट्रक पार्किङ क्षेत्र, उत्तरमा गोदाम तथा पाटी र दक्षिणमा विश्वविद्यलाय जाने बाटो पर्दछ ।

निर्माण मिति — २० सौं शताब्दी
बनाउने व्यक्ति —
जीर्णोद्धार मिति—
वर्तमान भौतिक अवस्था — नराम्रो

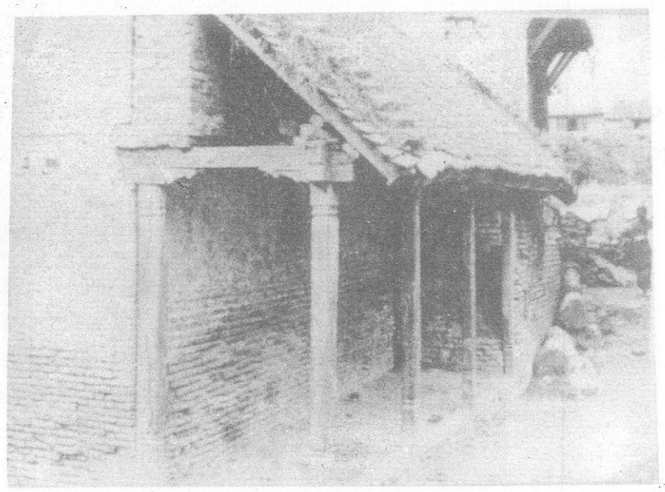
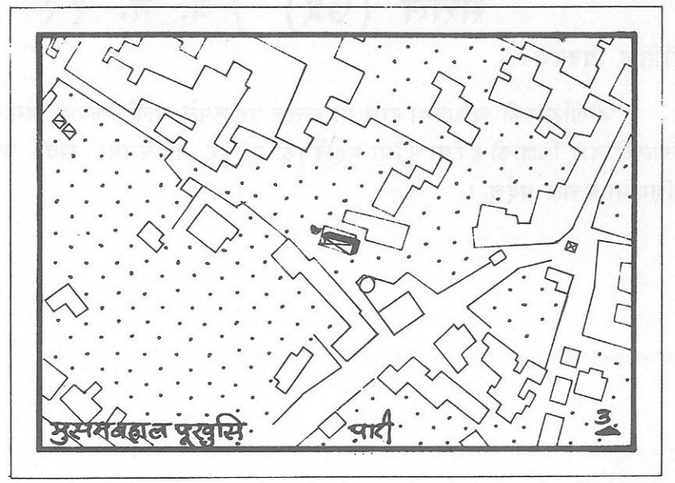
पाटी (७३) / व. नं. १२

काठको थामहरूमा साधारण बुट्टा कुँदिएको यो पाटी झिंगटी छाना हाली बनाइएको छ । बटुवाहरूकालागि विश्राम गर्न बनाइएको यस पाटीको पूर्वमा बाटो, पश्चिममा घर, उत्तरमा पनि घर र दक्षिणमा बाटो पर्दछ । तीन कवलको यो पाटी पूर्व मोहडाको छ ।

निर्माण मिति — ने. सं. १०२१
बनाउने व्यक्ति — धिर्जमान खड्गिकार
जीर्णोद्धार मिति— वि. सं. २०३२ फागुन
वर्तमान भौतिक अवस्था — राम्रो

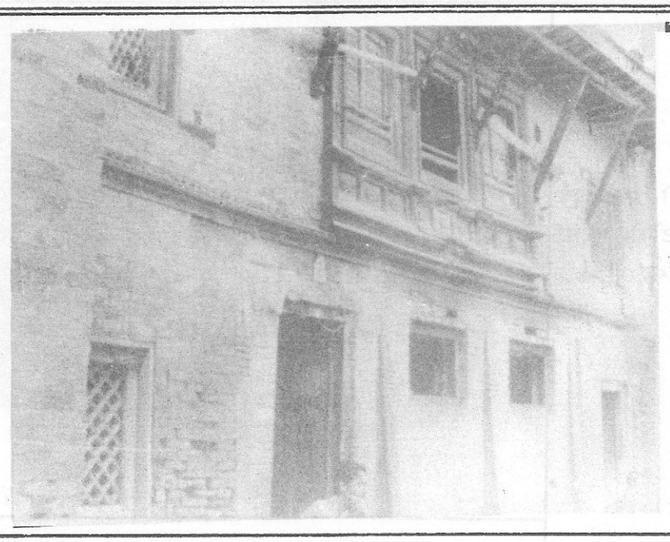
हालसम्म भौतिक अवस्था सन्तोषजनक देखिएको यो सत्तल तीन कवल उत्तर मोहडाको छ । यस सत्तलको पूर्वमा घर, पश्चिममा बाटो, उत्तरमा महादेवको मन्दिर र दक्षिणमा जैसीदेवल जाने बाटो पर्दछ । धार्मिक एवं आवासीय प्रयोग भैराखेको यस सत्तलको छाना झिंगटीको छ ।

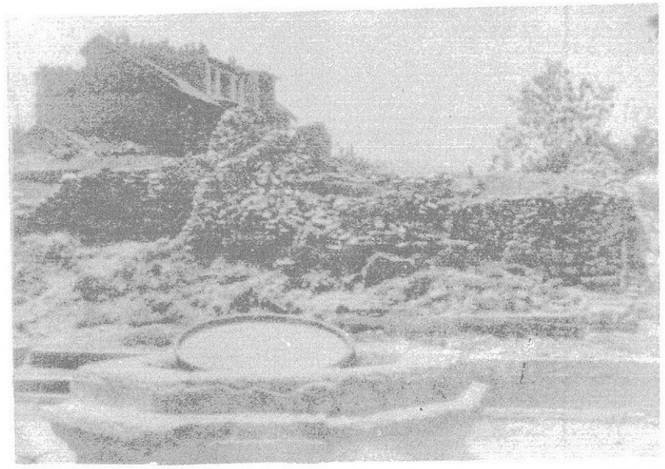
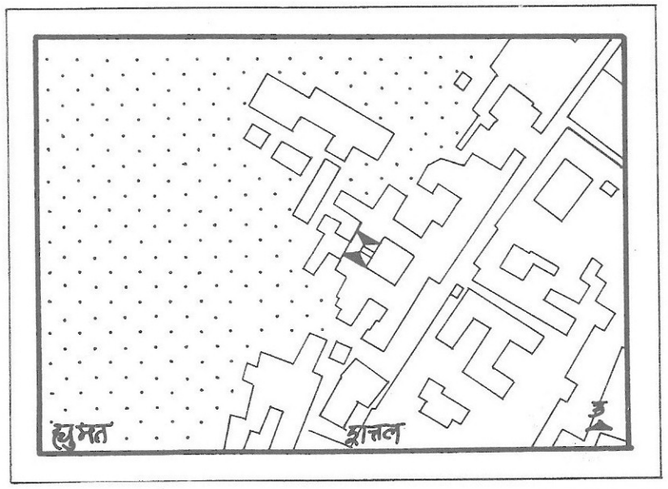
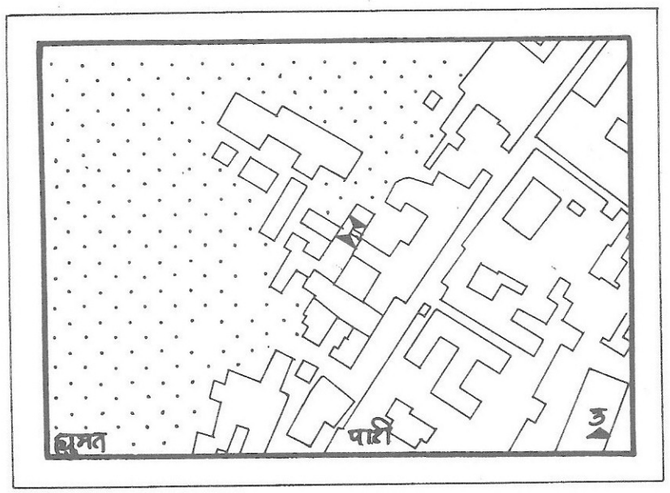
सत्तल (७५) / व. नं. १२

जीर्णोद्धारको अभावमा हाल यो सत्तल पूर्णरूपले भत्की केवल जग मात्र देखा परेको छ। सत्तलको चार किल्लाको हकमा पूर्वमा महादेवको मन्दिर, पश्चिममा खेत, उत्तरमा विद्यालय र दक्षिणमा सत्तल पर्दछ।

निर्माण मिति — १९ सौं शताब्दी
बनाउने व्यक्ति —
जीर्णोद्धार मिति—
वर्तमान भौतिक अवस्था — नराम्रो

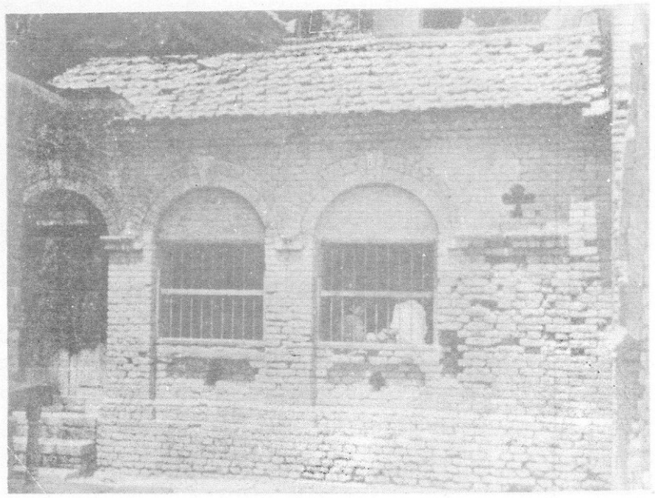
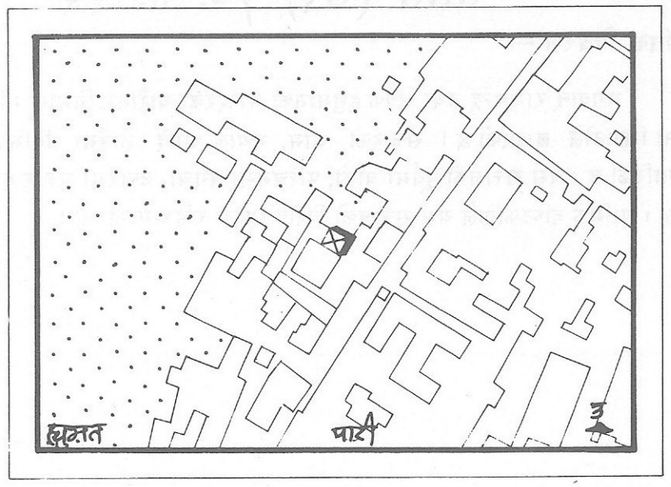
पाटी (७७) / व. नं. १२

स्थानीय रा० प्रा० विद्यालयले कक्षा संचालन गर्न प्रयोग गर्दैआएको र सोही विद्यालयले वि० सं० २०२८ मा जीर्णोद्धार गरिएको हुनाले पाटीको वर्तमान अवस्था ठीकै छ । दक्षिण मोहडाको यस पाँच कवले पाटीको छाना टायलले छाइएको छ। यस पाटीको पूर्व, पश्चिम तथा उत्तरमा स्थानीय जनताको घर र दक्षिणमा नारायणको मन्दिर पर्दछ ।

निर्माण मिति — ने. सं. ९२५
बनाउने व्यक्ति — धन्तराय महर्जन
जीर्णोद्धार मिति— वि. सं. २०२८
वर्तमान भौतिक अवस्था — ठीकै

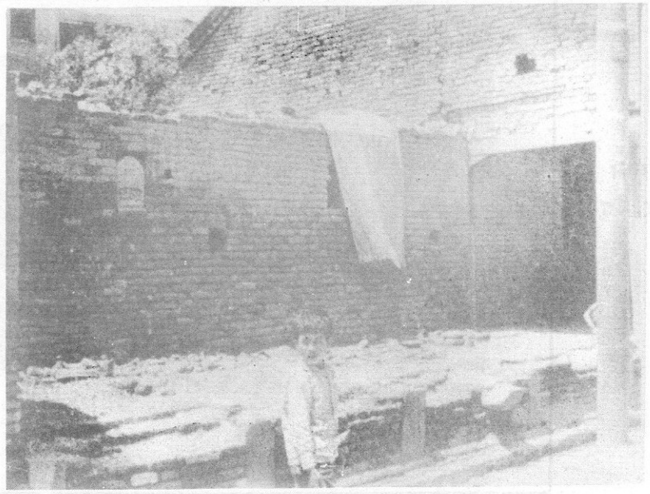
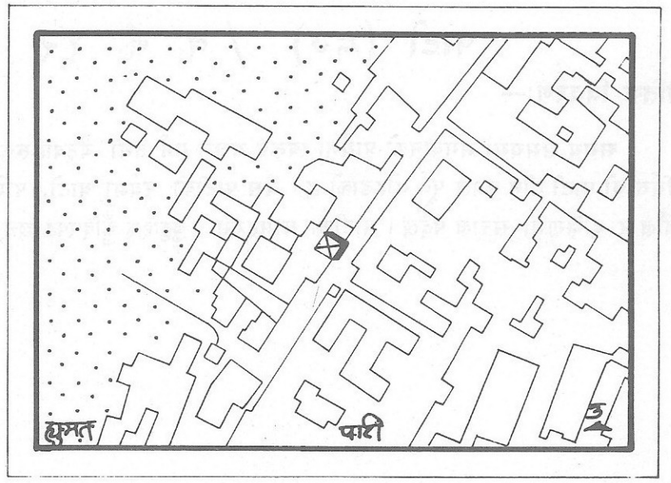
पाटी (७८) /व. नं. १२

हाल यो पाटी संपूर्णरूपले भत्की केवल जगको केही अंश मात्र बाँकी छ । यस पाटीको पूर्वमा बाटो, पश्चिममा बगैंचा, उत्तरमा घर र दक्षिणमा सरस्वतीको मूर्ति तथा पखाल पर्दछ ।

निमर्णामिति — ने. सं. ८७० चैत्र
बनाउने व्यक्ति — विष्णुनारायण
कृष्णनारायण
जीर्णोद्धार मिति—
बर्तमान भौतिक अवस्था — नराम्रो

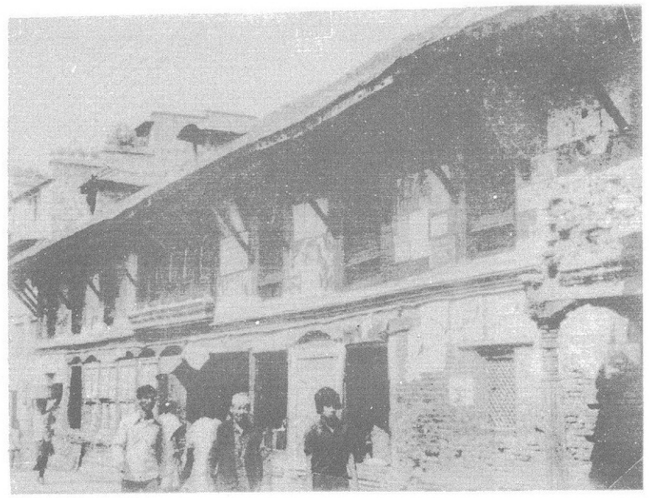
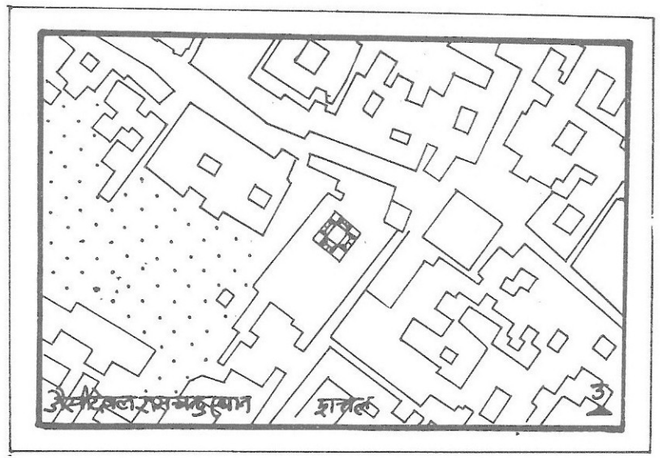
सत्तल (७९) /व. नं. १२

भगवान् रामचन्द्र तथा सेवक हनुमानको मन्दिरको चारैतिर निर्माण गरिएको यस सत्तलको छाना झिंगटीले छाइएको छ। सत्तलको थाम, भयाल आदि ठाउँमा विभिन्न आकर्षक बुट्टाले सिंगारिको छ। यस सत्तालको पूर्वमा बाटो, पश्चिममा बगैंचा, उत्तरमा घर र दक्षिणमा पनि घर पर्दछ। धार्मिक दृष्टिकोणले यस सत्तालको विशेष महत्व रहिआएको छ।

निर्माण मिति — वि. सं. १९२१ कार्तिक
बनाउने व्यक्ति — श्री धर्मसिंह तथा पत्नी
जीर्णोद्धार मिति—
वर्तमान भौतिक अवस्था — ठीकै

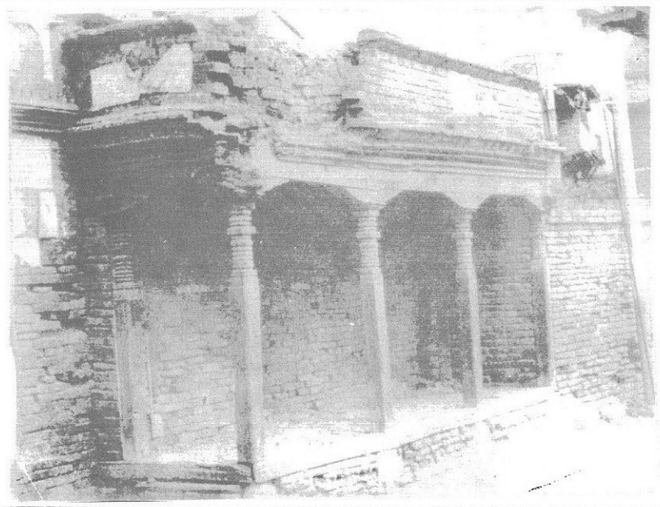
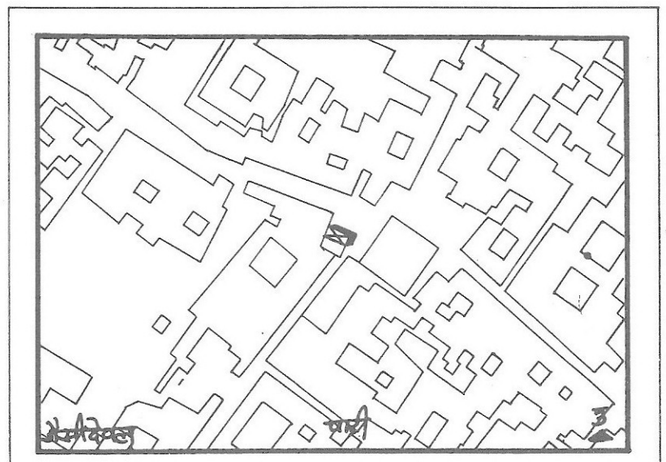
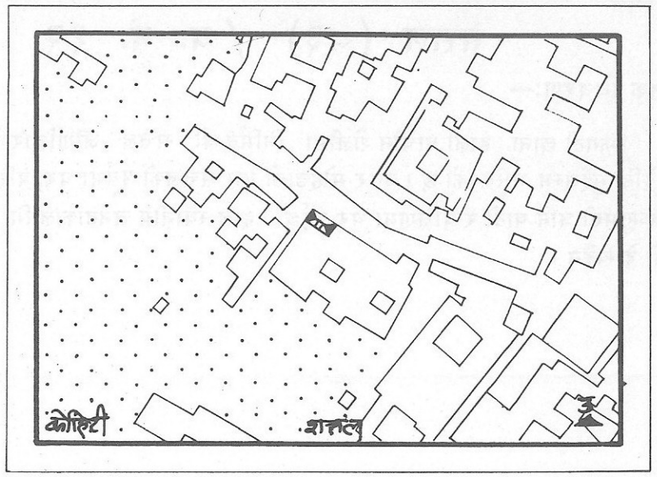
पाटी (८७) /व. नं. १२

समय समयमा भगवान्को प्रार्थना स्वरूप भजन गर्ने तथा बटुवाहरूकालागि विश्राम गर्न निर्मित यो पाटी तीन कवल पूर्व मोहडाको छ। यस पाटीको पूर्वमा बाटो, पश्चिममा घर, उत्तरमा पर्खाल र दक्षिणमा सत्तल पर्दछ। पाटीका थामहरुमा बुट्टाहरु कुँदिएका छन्।

निर्माण मिति — ने. सं. ८८१ माघ
बनाउने व्यक्ति — जयधर्म महर्जन
जीर्णोद्धार मिति— ने. सं. ९३७
वर्तमान भौतिक अवस्था — ठीकै

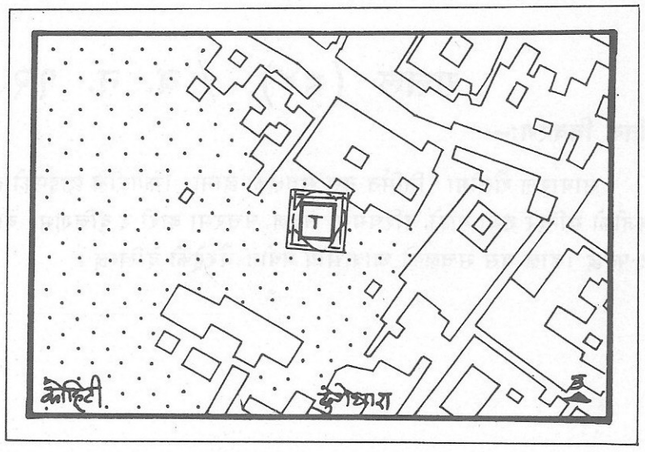
सत्तल (८१) /व. नं. १२

प्रत्येक वर्ष इन्द्रजात्राको समयमा स्थानीय जनताले पूजा गरी भोज खानकोनिम्ति प्रयोग गर्दै-आएको यस सत्तलको छाना हाल ठाउँ ठाउँमा बिग्रिसकेको हुनाले यथाशीघ्र मर्मत गर्नु पर्ने देखिन्छ। यस सत्तलको पूर्वमा घर, पश्चिममा ढुंगेधारा जाने बाटो, उत्तरमा बाटो र दक्षिणमा ढुंगेधारा पर्दछ। उत्तर मोहडाको यस सात कवले सत्तलको थाम, ऊयाल आदिमा थरीथरीका बुट्टाहरू कुँदिएका छन्।

निर्माण मिति — ने. सं. ९०२ वैशाख
बनाउने व्यक्ति — शाक्यभिक्षु श्री ज्ञानमुनी, जयमुनी, देवमुनी आदि
जीर्णोद्धार मिति —
वर्तमान भौतिक अवस्था — नराम्रो

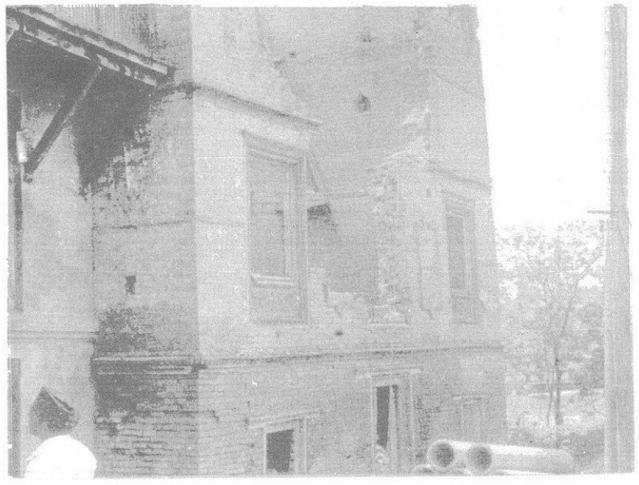
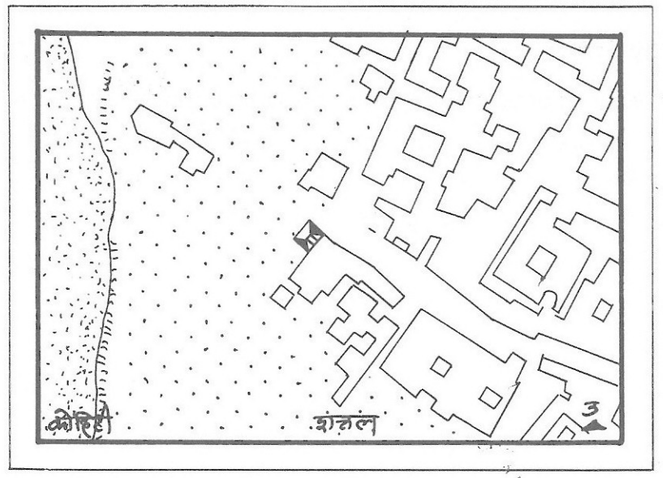
सत्तल (८३) / व. नं. १२

झिगटी छाना हाली प्राचीन शैलीमा निर्मित यो सत्तल जीर्णोद्धारको अभावमा हाल छानादेखि भुइँसम्म भत्किएको छ । उत्तर मोहडाको यस सत्तलको पूर्वमा घर, पश्चिममा खेत, उत्तर-मा बिष्णुमती जाने बाटो र दक्षिणमा घर पर्दछ । हाल स्थानीय जनताकालागि यसको कुनै फाइदा भएको देखिंदैन ।

निर्माण मिति — २० सौं शताब्दी
बनाउने व्यक्ति —
जीर्णोद्धार मिति—
वर्तमान भौतिक अवस्था — नराम्रो

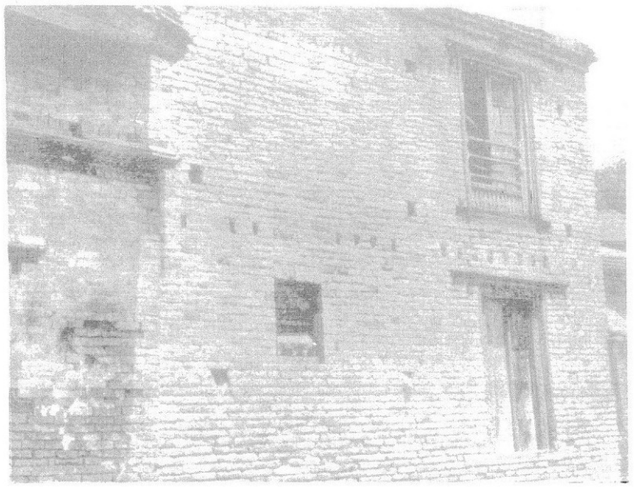
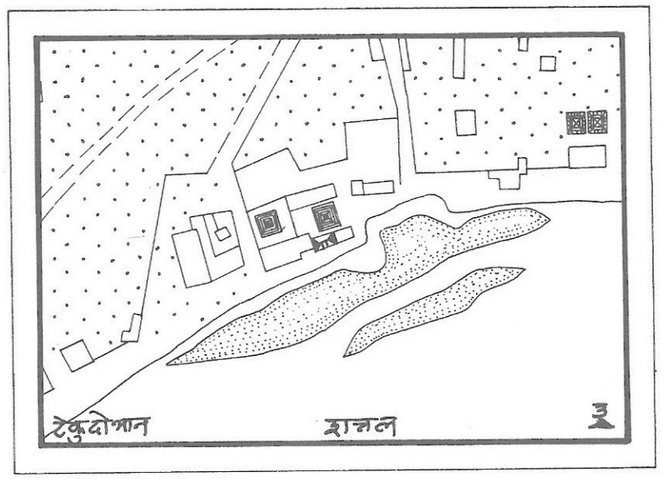
सत्तल (८४) / व. नं. १२

साधारण शैलीमा निर्मित यस सत्तलको छाना झिंगटीले छाइएको छ। सत्तलको पूर्वमा शिवजीको मन्दिर तथा बाटो, पश्चिममा सत्तल, उत्तरमा बारी र दक्षिणमा बागमती नदी र मसान-घाट पर्दछ । हाल यस सत्तलको आवासीय प्रयोग भैरहेको देखिन्छ ।

निर्माण मिति — २० सौं शताब्दी
बनाउने व्यक्ति —
जीर्णोद्धार मिति—
वर्तमान भौतिक अवस्था — ठीकै

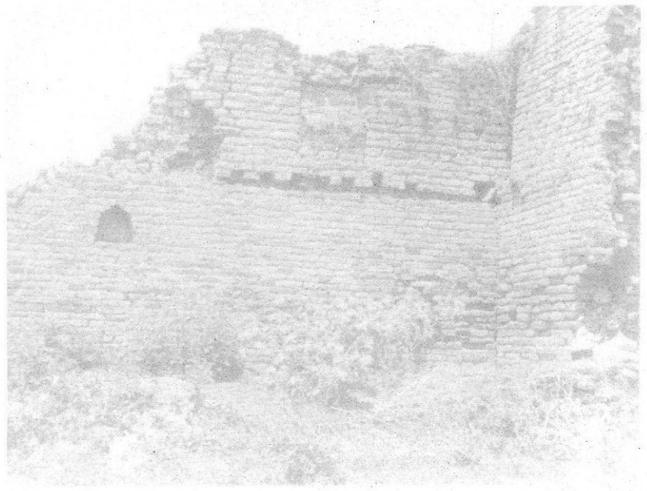
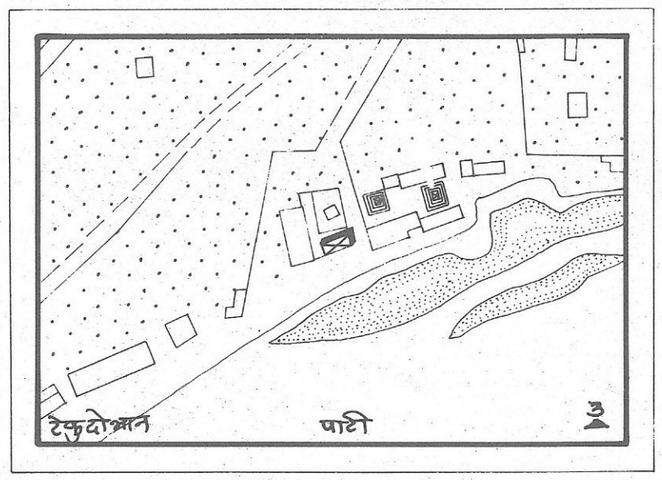
पाटी (८५) /व. नं. १२

हाल यस पाटीको गारोको केही भाग बाहेक अन्य सबै भत्किसकेको हुनाले यसको कुनै उपयोग भएको छैन। पाटीको चार किल्लाको हकमा पूर्वमा खाली ठाउँ, पश्चिममा मसानघाट तथा बाटो, उत्तरमा सत्तल र दक्षिणमा बाटो तथा नदी पर्दछ।

निर्माण मिति — २० सौं शताब्दी
बनाउने व्यक्ति —
जीर्णोद्धार मिति—
वर्तमान भौतिक अवस्था — नराम्रो

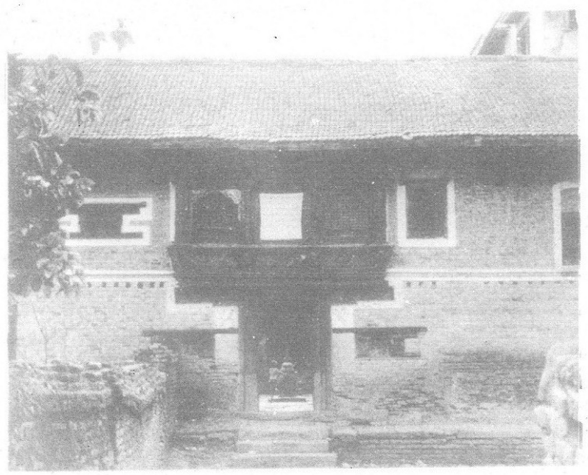
सत्तल (१) / व. नं. १३

चारैतिर सत्तल बीचमा बुद्धको मन्दिर भएको यो सत्तल विष्णुमती खोलाको वारिपट्टि स्थित छ। पूर्व मोहडाको यस सत्तलको पूर्वमा गोरेटो बाटो, पश्चिममा खेत, उत्तरमा बारी र णमा खाली ठाउँ पर्दछ। सत्तलको दक्षिण भागको भुइँ तलामा सोही सत्तलमा बसोबास राखेका मानिसहरूले केही हाते तान राखी घरेलु उद्योग चलाएका छन्। प्रत्येक साल गाईजात्राको देखि अष्टमीसम्म देवी देवताको नाच, ख्यालः आदि यहाँ देखाउने गरिन्छ।

निर्माण मिति — ने. सं. ८२९
बनाउने व्यक्ति — भाष्कर मल्ल
जोर्णोद्धार मिति—
वर्तमान भौतिक अवस्था — ठीकै

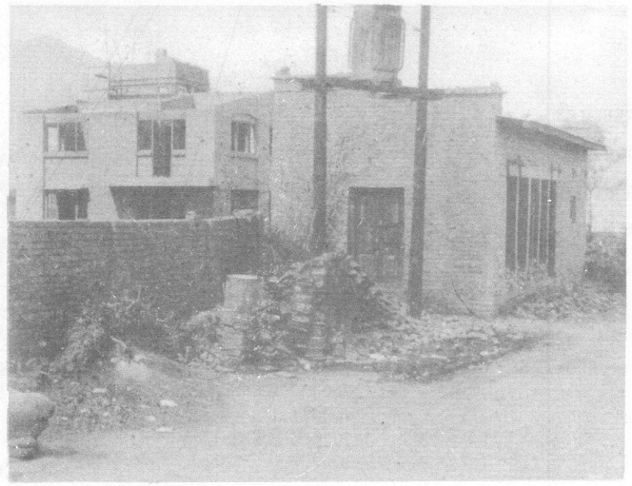
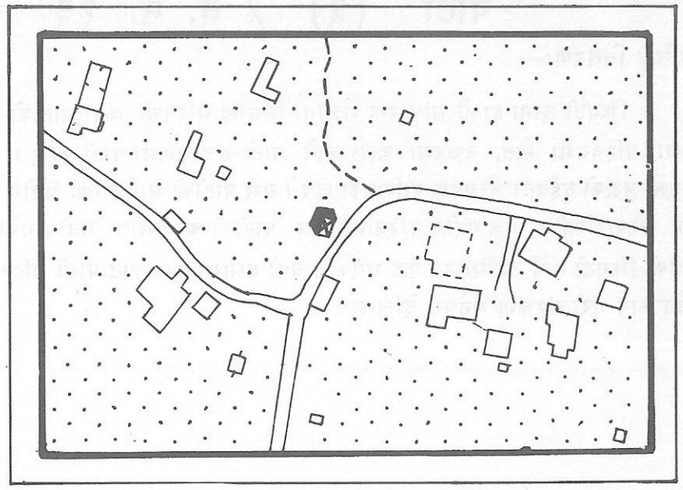
गाईबाच्छा पाटी (३) / व. नं. १३

"गाई बाच्छा पाटी" नामले परिचित यस पाटीको नयाँ बजार स्थित निजी गुठीका ज्यापूहरूको सक्रिय प्रयासको फलस्वरूप हालसालै पूर्ण रूपले जीर्णोद्धार कार्य भएको देखिन्छ। शुरूमा पूर्वज वा पुर्खाहरूले झिंगटी छाना हाली बनाएको यस पाटीमा हाल एकातिर जस्ताले छाइएको छ भने अर्कोतिर यसको परिवर्तित भौतिक स्वरूपले गर्दा कुनै पनि साधारण व्यक्तिलाई घरको भान हुनु अस्वाभाविक होइन। सार्वजनिक प्रयोगको लागि निर्माण गरिएको भए तापनि हाल यसको बनावटले भविष्यमा निजी प्रयोग गर्ने उद्देश्य रहेको संकेत गर्दछ। यस पाटीको पूर्वमा कच्ची मोटर चल्ने बाटो गएको छ भने पश्चिममा खेत, उत्तरमा पनि खेत र दक्षिणमा कालीमाटी निस्कने कच्ची बाटो पर्दछ।

निर्माण मिति — २० सौं शताब्दी
बनाउने व्यक्ति —
जीर्णोद्धार मिति— वि. सं. २०३४ पुस
वर्तमान भौतिक अवस्था - राम्रो

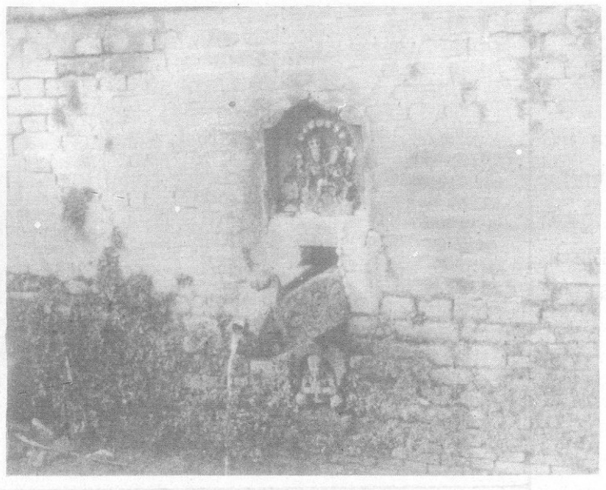
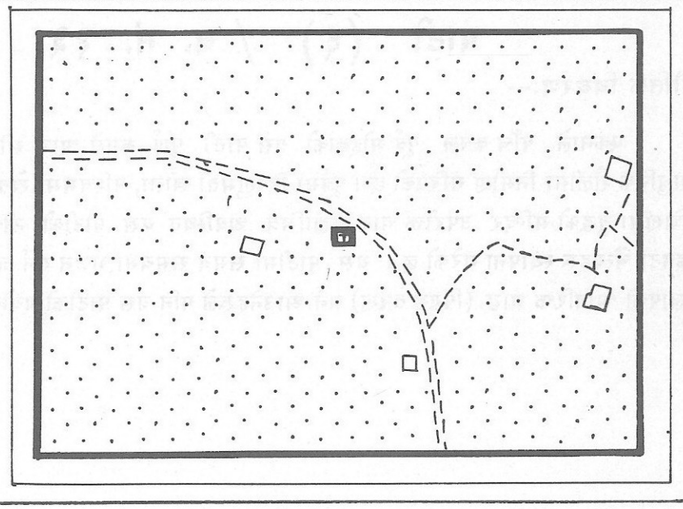
ढुंगेधारा (४) / व. नं. १३

"गाडिएको धारा" नामले स्थानीय जनतामा परिचित यस ढुंगेधाराले स्थानीय जनताको लागि नुहाउन, लुगा धुन र केही हदसम्म पानी पिउन शुरूदेखि वर्तमानसम्म अटुट रूपमा सेवा पुऱ्याउँदै आएको देखिन्छ। मकर मुखाकृत यस धाराको ठीक माथि नारायण र लक्ष्मीको शिलामा कुंदिएको मूर्ति राखिएको छ। यस ढुंगेधाराको पूर्वमा छाउनी जाने कच्ची बाटो, पश्चिममा खेत, उत्तरमा चक्रपथ पुग्ने कच्ची बाटो र दक्षिणमा खेत पर्दछ। दक्षिणतर्फ फर्केको यस ढुंगेधारामा साधारण मर्मत कार्य गरिएमा यसको शोभा बढ्ने कुरा स्पष्ट छ।

निर्माण मिति — वि. सं. १९३९ आषाढ
बनाउने व्यक्ति — जुद्ध वीर
जीर्णोद्धार मिति— वि. सं. २०३४
वर्तमान भौतिक अवस्था — ठीकै

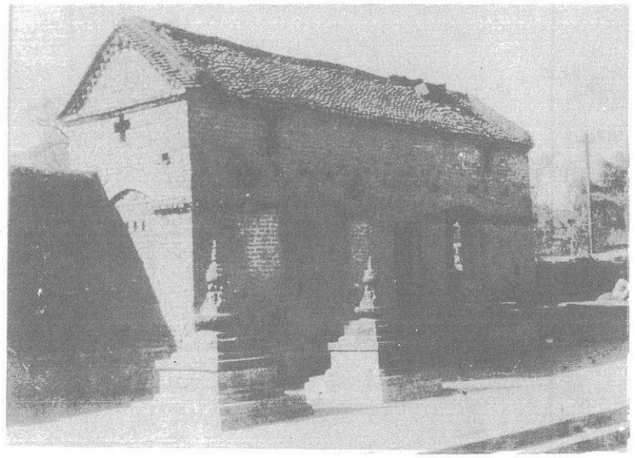
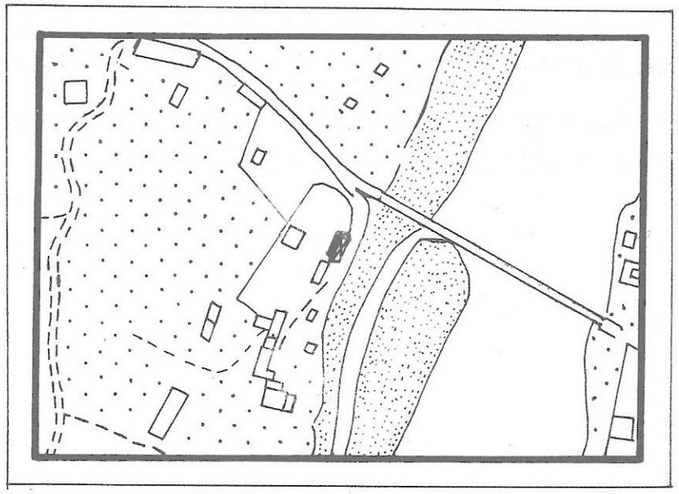
पाटी (५) / व. नं. १३

झिंगटी छाना हाली साधारण शैलीमा निर्माण गरिएको यस पाटीको पूर्वमा बिष्णुमती खोला, पश्चिममा खेत, उत्तरमा डल्लु जाने बाटो र दक्षिणमा पाटी पर्दछ। यस पाटीको ठीक सामुन्ने बुद्धको दुईवटा चैत्यहरू राखिएका छन्। यस पाटीको सार्वजनिक प्रयोग हुनुपर्ने भए तापनि हाल घरबारविहीन एक गरीब परिवारले यस पाटीको आवासीय प्रयोग गरेको देखिन्छ। यस पाटीको झिंगटी ठाउँ ठाउँमा टूट फूट भएकोले वर्षा याममा छानाबाट पानी चुहिन्छ। अतः समयमा मर्मत कार्य गरी संरक्षण गर्नुपर्ने देखिन्छ।

निर्माण मिति — ने. सं. ९२३
बनाउने व्यक्ति — कालिञ्जय, धनदेव
जीर्णोद्धार मिति— वि. सं. २००७
वर्तमान भौतिक अवस्था — नराम्रो

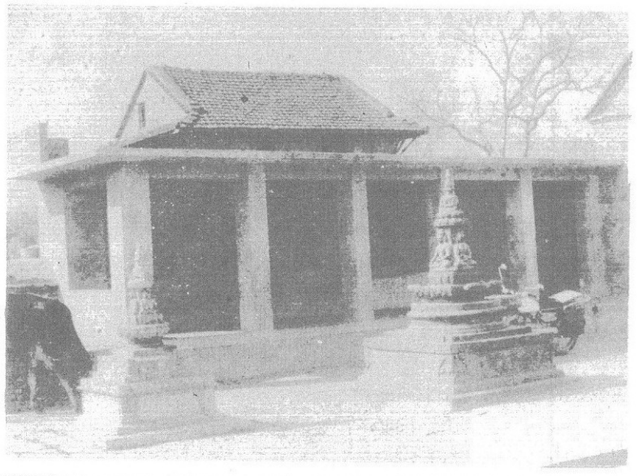
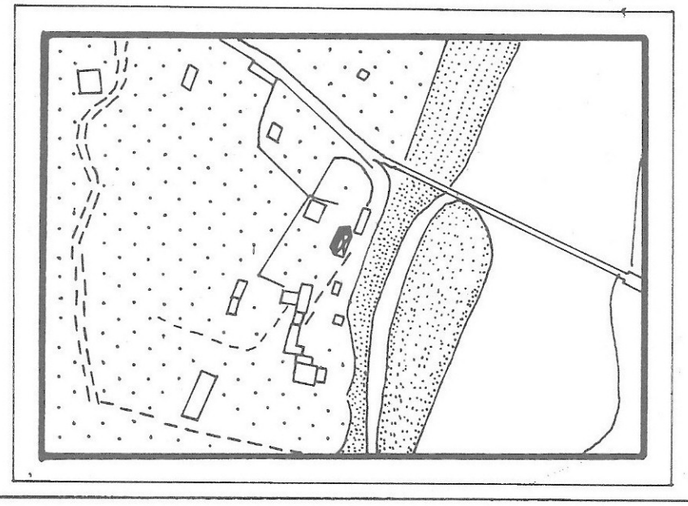
पाटी (६) / व. नं. १३

एकनाले पाँच कवल पूर्व मोहडाको यस पाटी पूर्ण रूपले आर. सी सी. ढलान गरी आधुनिक शैलीमा निर्माण गरिएको छ। पूर्वमा बिष्णुमती खोला, पश्चिममा खेत, उत्तरमा पाटी र दक्षिणमा बुद्धको मन्दिर उपरोक्त चार किल्लाभित्र अवस्थित यस पाटीको ठीक अगाडि बुद्धको दुइवटा चैत्यहरू स्थापना गरेको छ। यस पाटीमा समय समयमा भजन गर्ने जस्ता धार्मिक क्रिया-कलापको अतिरिक्त श्राद्ध (पिण्ड तर्पण) गर्न आउनेहरूले पनि यस पाटीको प्रयोग गरेको देखिन्छ।

निर्माण मिति — २० सौं शताब्दी
बनाउने व्यक्ति — सार्वजनिक सहयोग
जीर्णोद्धार मिति— वि. सं. २०३१
वर्तमान भौतिक अवस्था — राम्रो

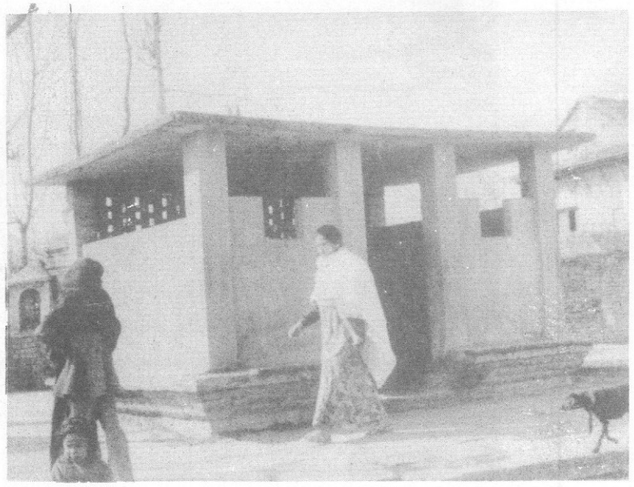
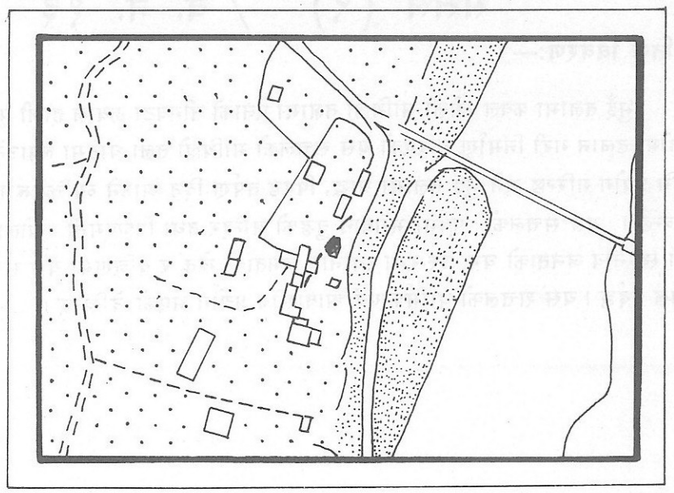
पाटी (७) / व. नं. १३

पूर्व दिशा फर्केको यो पाटी ढलान गरी आधुनिक शैलीमा निर्माण गरिएको छ। यस पाटीको पूर्व दिशाबाट विष्णुमती खोला बगेको छ। यस पाटीको प्राङ्गणमा भगवान् बुद्धको मन्दिर एवं चैत्यहरू छरिएर रहेका छन्। बढी टिकाउको लागि ढलान गरी आधुनिक शैलीमा निर्माण गरिएको हुनाले प्राचीन शैलीको दृष्टिकोणबाट यस पाटीको खास महत्व नभएको देखिन्छ। यस पाटीले भक्तजनहरु, श्राद्ध गर्न आउने व्यक्तिहरुलाई सेवा पुऱ्याउँदै आएको देखिन्छ।

निर्माण मिति — वि. सं. २०३१
बनाउने व्यक्ति — रत्न मानन्धर, गठेमंगल
जीर्णोद्धार मिति—
वर्तमान भौतिक अवस्था — राम्रो

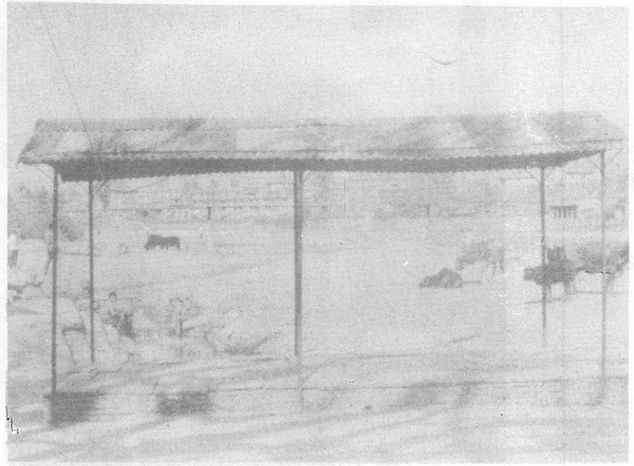
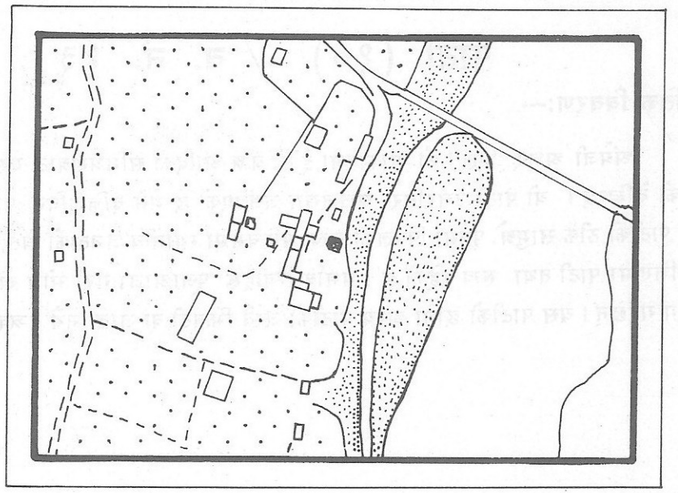
पाटी (८) / व. नं. १३

बिष्णुमती खोलाको वारि घाट नजीक निर्माण गरेको चौतर्फी मोहडाको यो पाटी स्थानीय जनता तुहाउन आउँदा वा श्राद्ध गर्न आउने व्यक्तिहरुलाई तुहाउन आउँदा कपडा राख्न ज्यादै उपयोग सिद्ध भएको छ। यस पाटीमा बढी टिकाउको लागि छाना जस्ताले छाइएको छ र भुइँ ढुङ्गाले छापेको छ। यस पाटीको पूर्वमा विष्णुमती खोला, पश्चिममा बुद्धको मन्दिर, उत्तरमा ढुङ्गाले राम्ररी छापेको प्राङ्गण र दक्षिणमा घाट पर्दछ।

निर्माण मिति — २० सौं शताब्दी
बनाउने व्यक्ति — सार्वजनिक सहयोग
जीर्णोद्धार मिति—
वर्तमान भौतिक अवस्था — ठीकै

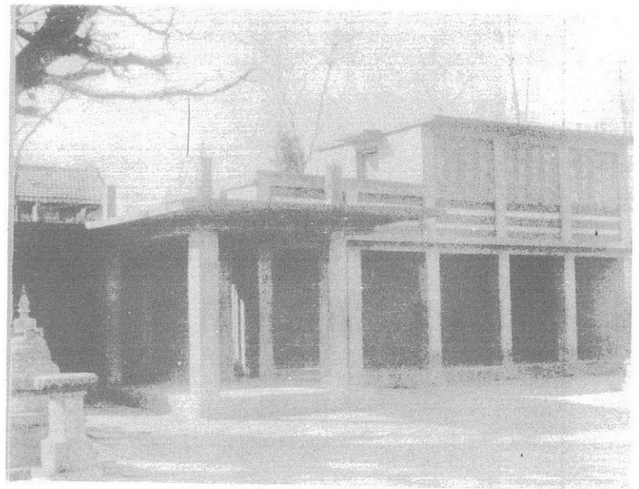
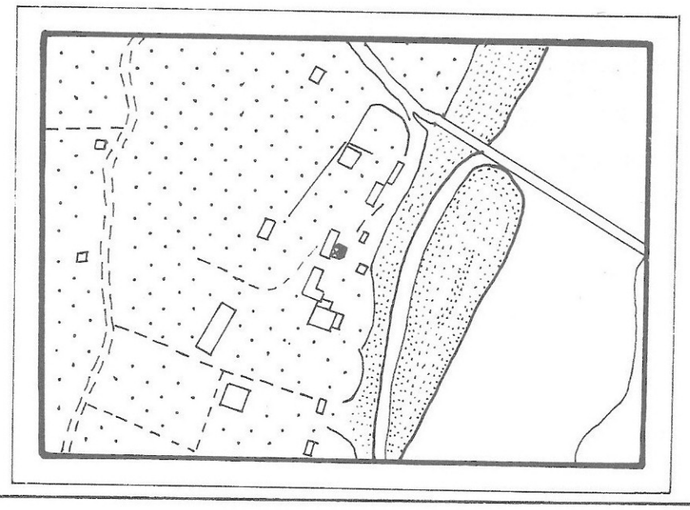
सत्तल (९) / व. नं. १३

भुइँ तलामा कवल खोली माथिल्लो तलामा ऐनाको तीनवटा ऊयाल हाली पूर्ण रूपले आधुनिक शैलीमा ढलान गरी निर्माण गरिएको यस सत्तलको माथिल्लो तला घाटमा ल्याउने विरामी राख्नको लागि प्रयोग गरिन्छ भने भुइँ तलामा श्राद्ध, पिण्ड तर्पण दिन आउने व्यक्तिहरूले प्रयोग गर्ने गरेको देखिन्छ। यस सत्तलको पूर्वमा भगवान् बुद्धको मन्दिर तथा विष्णुमती खोला, पश्चिममा धारा तथा स्थानीय जनताको घर, उत्तरमा स्थानीय जनताको खेत र दक्षिणमा यस सत्तलसंग जोडिएको सत्तल पर्दछ। यस शत्तलको धार्मिक एवं आवासीय प्रयोग भएको देखिन्छ।

निर्माण मिति — ने. सं. ८३८
बनाउने व्यक्ति — जेत परिख देव (चन्दा)
जीर्णोद्धार मिति— वि. सं. २०२१
वर्तमान भौतिक अवस्था — राम्रो

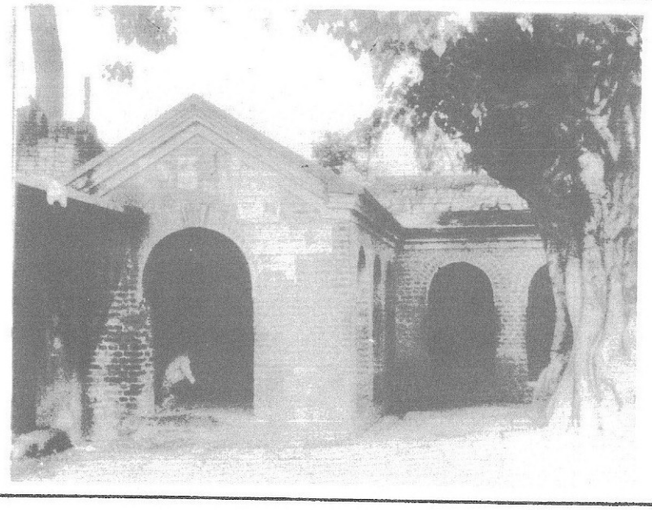
पाटी (१०) / व. नं. १३

अंग्रेजी अक्षर "एल" को आकारमा ईंट, बज्र आदिको संमिश्रणबाट यस पाटीको निर्माण भएको देखिन्छ। यो पाटी उत्तरतिर सत्तलसंग जोडिएको छ भने दक्षिणतिर पाटीसंग जोडिएको छ। पाटीको ठीक सामुन्ने पूर्वमा पिपलको रूख, पश्चिममा स्थानीय जनताको खेत, उत्तरमा सत्तल र दक्षिणमा पाटी तथा रूख रहेको छ। धर्मावलम्बीहरू पूजाआजा गरी भोज खान यस पाटीलाई प्रयोग गर्दछन्। यस पाटीको छाना अन्य पाटीको जस्तै झिंगटी वा जस्ता नभै बज्रको छ।

निर्माण मिति - ने. सं. ९६६
बनाउने व्यक्ति - लावत तेजनारां
जीर्णोद्धार मिति —
वर्तमान भौतिक अवस्था — ठीकै

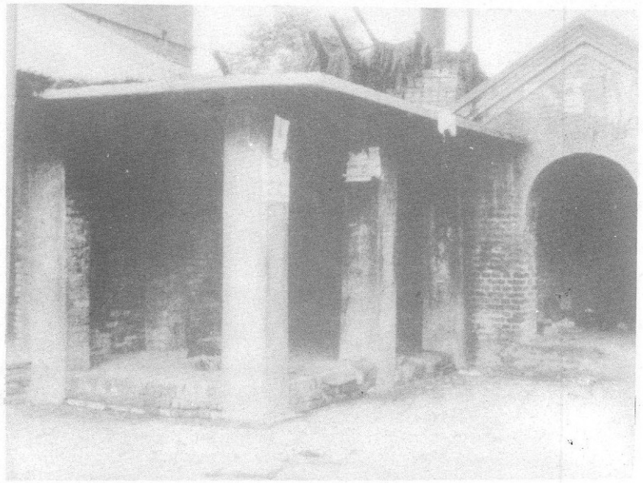
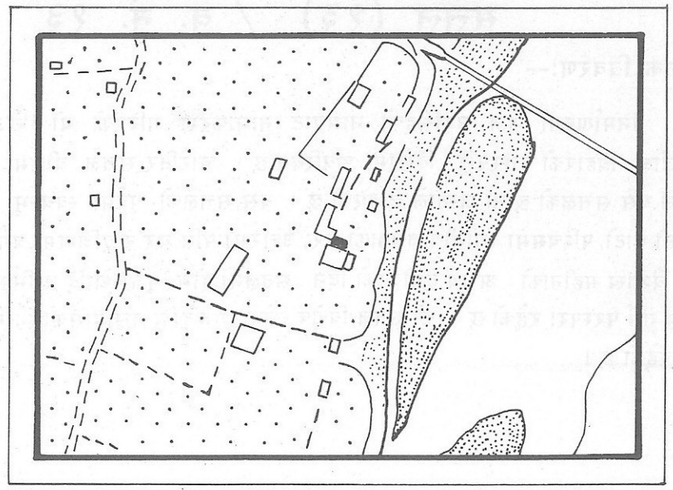
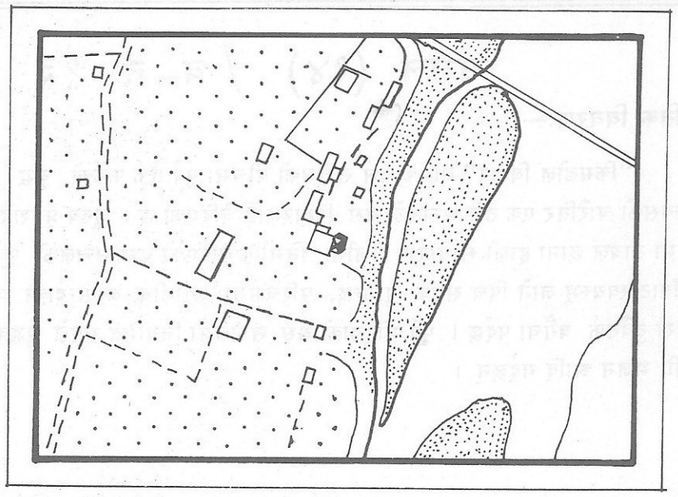
पाटी (११) / व. नं. १३

एक नाले, एक तले दुई कवल भएको यस पाटीको छाना ढलान गरी आधुनिक शैलीमा निर्माण गरेको छ। उत्तरतर्फ फर्केको यस पाटीको भित्री गारोमा शिलापत्रसंगै शिलामा कुंदिएको सरस्वतीको प्रतिमा पनि भित्तामा गाडिएको छ। यस पाटीको पूर्वमा घाट, पश्चिममा पाटी, उत्तरमा ढुंगाले छापेको प्रांगण र दक्षिणमा घर पर्दछ। यस पाटीको छाना तथा खम्बाहरूमा सिमेन्ट प्लास्टर गर्नु बाँकी नै छ र भुइँमा ईंटा, ढुंगा वा अरू कुनैले नछापेको हुनाले भुइँ फोहर अवस्थामा छ।

निर्माण मिति _ ने. सं. ९६६
बनाउने व्यक्ति - लावत तेजनाराँ
जीर्णोद्धार मिति _ वि. सं. २०२०
वर्तमान भौतिक अवस्था — राम्रो

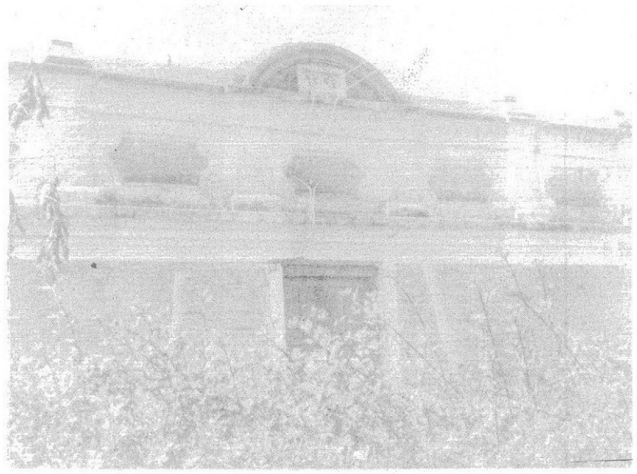
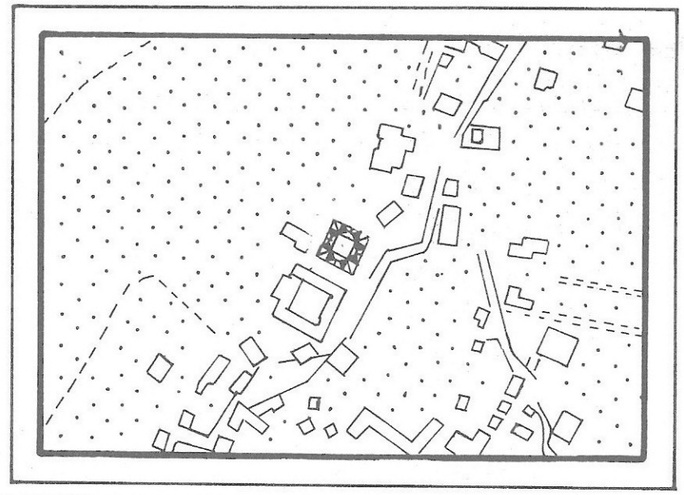
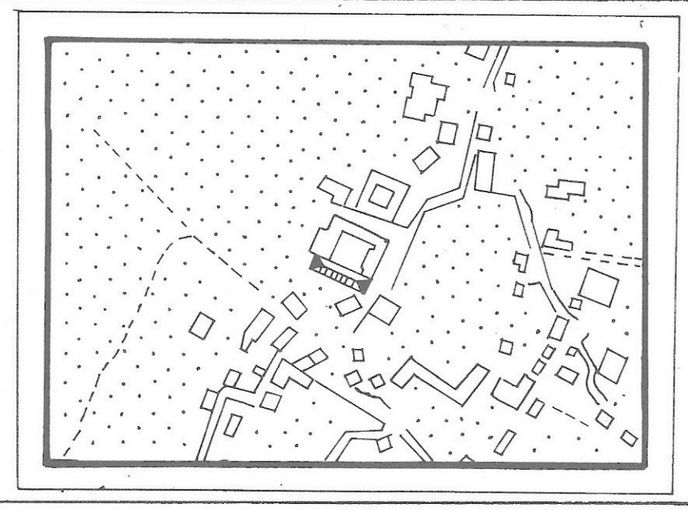
सत्तल (१३) / व. नं. १३

निर्माणकर्ता तेज नरसिंहको नामबाट नामाकरण गरिएको यो "तेज कीर्ति विहार" किमडोल विहारको उत्तरपट्टि दिशामा अवस्थित छ। चारैतिर सत्तल बीचमा प्रांगण वा चोक भएको यस सत्तलको छाना जस्ताले छाइएको छ। यस सत्तलको पूर्वमा स्वयम्भू पिच सडक पुग्ने गोरेटो बाटो, पश्चिममा स्थानीय जनताको घर, उत्तरमा पनि घर र दक्षिणमा बर्गैचा पर्दछ। प्रत्येक वर्ष वैशाख महीनाको अक्षय तृतीयाको दिन सतलमा होम, पूजा आदि धार्मिक कार्य गरी प्रसाद ग्रहण गर्ने परम्परा रहेको छ। यो सतल विशेष गरेर शुरूदेखि बसोबासको निमित्त प्रयोग हुँदै आइरहेको छ।

निर्माण मिति — वि. सं. १९९३
बनाउने व्यक्ति — तेजनरसिंह,भीमसेनस्थान
जीर्णोद्धार मिति—
वर्तमान भौतिक अवस्था — राम्रो

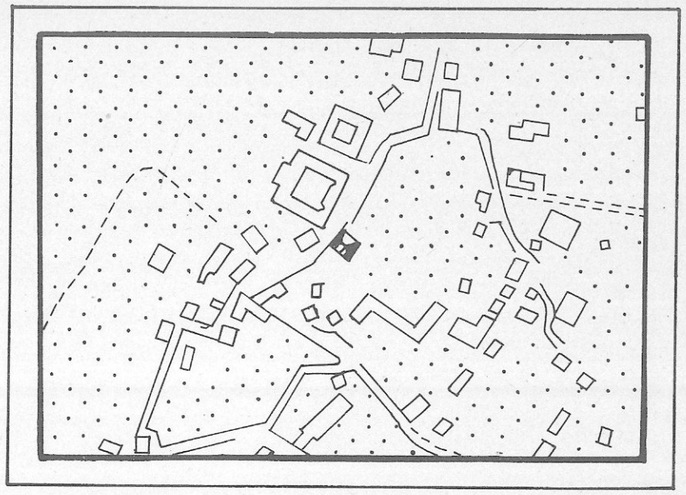
सत्तल (१४) / व. नं. १३

"किमडोल विहार" नामक यस सत्तलको बीचमा पूर्व तर्फ फर्केको बुद्ध भगवान्को मन्दिर र त्यसको चारैतिर एक तले सत्तलले यस विहारलाई घेरिएको छ। मुख्य प्रवेशद्वार बाहेक अन्यत्र सबैमा टायल छाना हाली साधारण शैलीमा निर्माण गरिएको यस सत्तलको पूर्वमा गोरेटो बाटो जहाँबाट स्वयम्भू जाने पिच सडक पुगिन्छ, पश्चिममा स्थानीय बासिन्दाको बारी, उत्तर तथा दक्षिण दुवैतर्फ बर्गैचा पर्दछ। पूर्व मोहडाको यस सत्तलमा नियमित रूपले बुद्धको अर्चना, पाठ, स्तुती, भजन आदि गर्दछन्।

निर्माण मिति — ने. सं. ९०१
बनाउने व्यक्ति — कल्याण मंगल र बन्धु
जीर्णोद्धार मिति— ने. सं. १०४६
वर्तमान भौतिक अवस्था — ठीकै

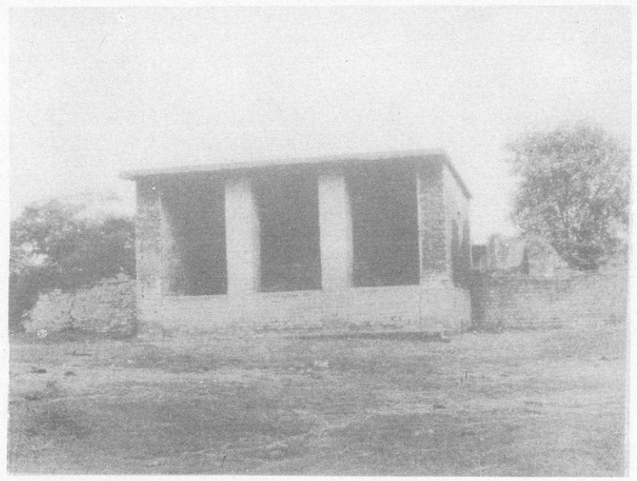
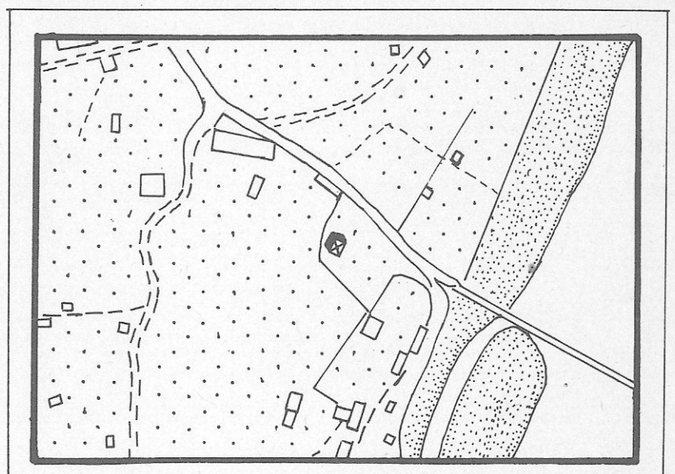
पाटी (१६) / व. नं. १३

लखतीर्थ मसानघाटमा तीन कवल, एक नाले एक तले छाना ढलान गरी अधुनिक शैलीमा केही वर्ष अगाडि निर्माण गरिएको यस पाटीको भौतिक अवस्था मजबूत छ। यस पाटीको पूर्वमा महर्जन जातिको खेत, पश्चिमभा पनि खेत, उत्तरमा साना चउर तथा डल्लु मूलसडक निस्कने बाटो, दक्षिणमा स्थानीय जनताको खेत नै पर्दछ। पूर्व मोहडाको यस पाटी मूर्दा पोल्न आउने व्यक्तिहरूको लागि विश्राम गर्न उपयोगी भएको छ।

निर्माण मिति — वि. सं. २०२८
बनाउने व्यक्ति — सार्वजनिक सहयोग
जीर्णोद्धार मिति—
वर्तमान भौतिक अवस्था — राम्रो
