काठमाडौं नगर क्षेत्रको

इन्भेन्ट्री

पाटी, शत्तल, ढुङ्गे धारा, पोखरी, तथा चउरको

काठमाडौं उपत्यका नगर विकास योजना टोली

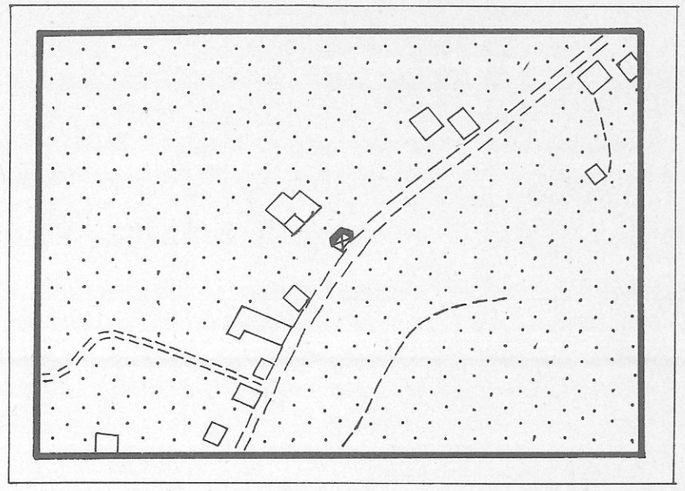
सत्तल (१) / व. नं. १४

अन्य सत्तलहरूको तुलनामा भौतिक दृष्टिकोणले भिन्नै किसिमको यस पाटीको वर्तमान भौतिक अवस्था ज्यादै नराम्रो छ। यो सत्तल एक नाले, दुई तलेको छ। यस सत्तलको उत्तर दक्षिण भागको गारोले सत्तलको जीर्ण अवस्था स्पष्ट रूपमा दर्शाएको छ। पूर्वमा कच्ची बाटो, पश्चिममा स्थानीय जनताको घर तथा बारी, उत्तर र दक्षिणमा खेत यी चार किल्लाको घेराभित्र यस सत्तलको निर्माण गरिएको छ। बटुवाहरू बिश्राम गर्नको अतिरिक्त हरेक साल सत्तल निर्माण भएको दिनमा यस सत्तलमा सो मानिसहरू भेला भई पूजा गरी प्रसाद ग्रहण गर्ने जस्ता धार्मिक क्रियाकलाप पनि हुने गरेको देखिन्छ।

निर्माण मिति — वि.सं. २००६ चैत्र द१३
बनाउने व्यक्ति — मानकुमारी येका क्षेत्रीनी
जीर्णोद्धार मिति —
वर्तमान भौतिक अवस्था — नराम्रो

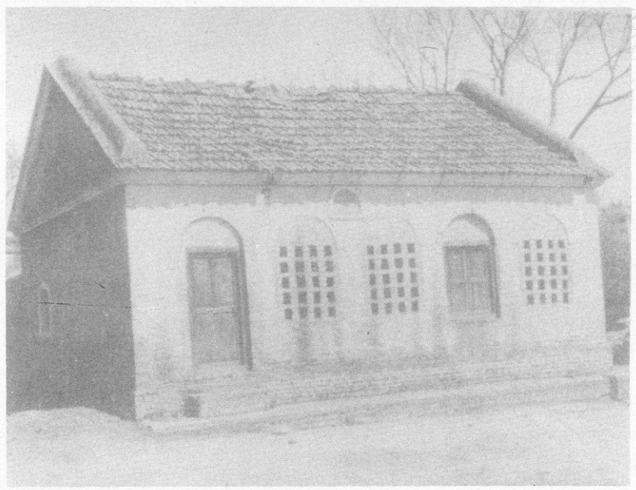
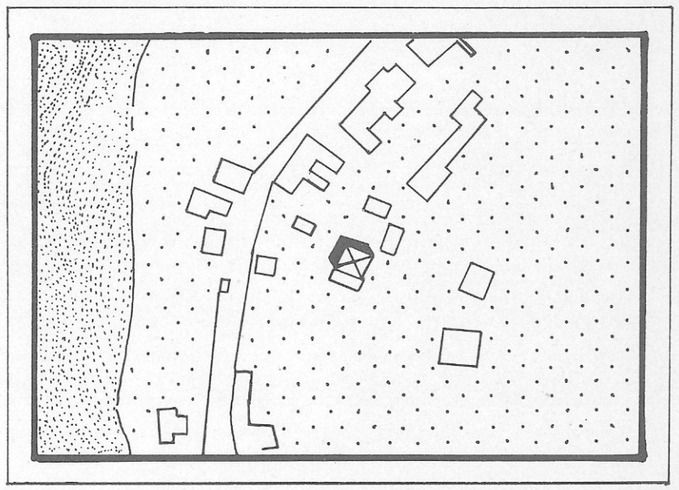
पाटी (२) / व. नं. १४

जीर्णोद्धारपछि सार्वजनिक धर्मशाला तथा पाठशाला नामाङ्कित यो पाटी साधारण शैलीमा टायल छाना हाली बनाएको छ। करीब २३ वर्ष अघि सार्वजनिक चन्दाबाट सूर्यलाल श्रेष्ठले पहिलो पल्ट यस पाटीको जीर्णोद्धार गरेपछि हालसम्म पुनः अर्को मर्मत सम्भार कार्य नभएकोले हाल छानाबाट पानी चुहिने, छानामा रहेको काठ कुहिएको र ठाउँ ठाउँमा गारो चर्केको अवस्थामा छ। यस पाटीको पूर्वमा सौखिन अजिमा देव-स्थल पश्चिममा चउर, उत्तरमा बगैंचा र दक्षिणमा चोक वा प्रांगण पर्दछ। दक्षिण मोहडाको यस पाटी हाल स्थानीय नील बाराही प्राथमिक विद्यालयले कक्षा संचालनको लागि प्रयोग गरेको छ।

निर्माण मिति — ने. सं. ९०२
बनाउने व्यक्ति — धनुलक्ष्मी समेत ८ जना
जीर्णोद्धार मिति — वि. सं. २०११
वर्तमान भौतिक अवस्था — नराम्रो

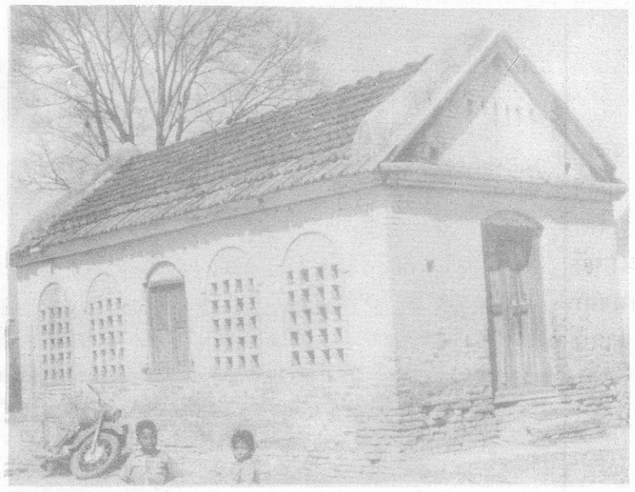
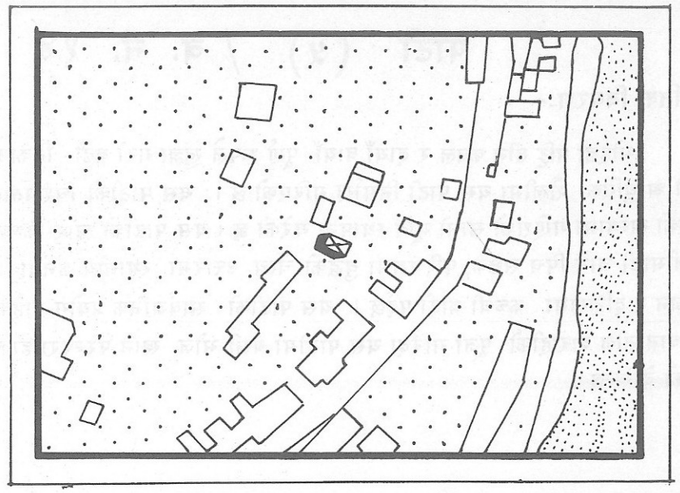
पाटी (३) / व. नं. १४

ने.सं. ६०२ तदनुसार बि.सं. १८३८ मा निर्माण गरिएको यस पाटीको बि.सं. २०११ सालमा सर्व प्रथम मुक्तिलाल झाको पत्नी द्वय जेठी नीता बझेनी र कान्छी कन्तु बझेनीले जीर्णोद्धार गरेको देखिन्छ। साधारण शैलीमा टायल छाना हाली बनाएको यस पाटी उत्तर मोहड़ाको छ। पूर्व तथा पश्चिम चउर, उत्तरमा सौखिन अजिमाको प्रांगण र दक्षिणमा मोटर ग्यारेज पर्दछ। यस पाटीको सार्वजनिक प्रत्यक्ष प्रयोग नभै स्थानीय नील बाराही प्रा. वि. ले यस पाटीको प्रयोग गरेका छ।

निर्माण मिति — ने. सं. ९०२
बनाउने व्यक्ति — धनुलक्ष्मी समेत ८ जना
जीर्णोद्धार मिति— वि. सं. २०११
वर्तमान भौतिक अवस्था — ठीकै

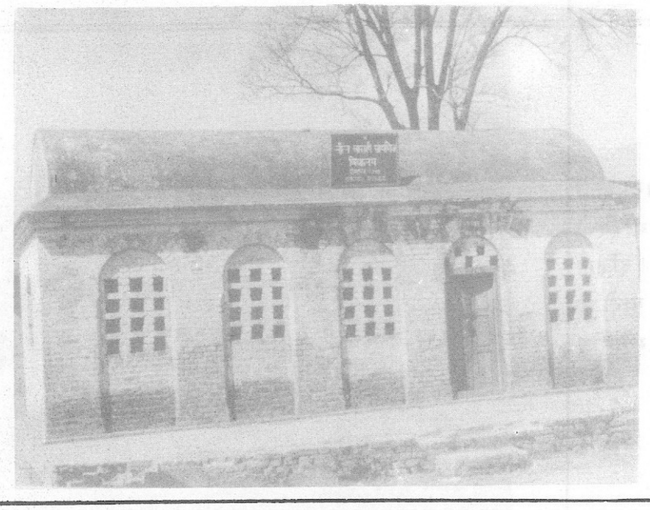
पाटी (४) / व. नं. १४

पांच कवल, एक नाले, एक तले पूर्व दिशातिर फर्केको यस पाटीको छाना वज्रले प्लास्टर गरी निर्माण गरिएको छ। यस पाटीको अगाडि दायाँ बायाँ दुवैतिर रहेको अन्य २ पाटीमा कच्चा संचालन गरी बीचमा रहेको यस पाटीमा "नील बाराही प्राथमिक विद्यालय" को अफिस बसेको छ। तीनतिर खाली ठाउँ भई पूर्वमा प्रांगण भएको यस पाटी पूर्व मोहडाको छ। प्रत्यक्ष रूपबाट यस पाटीको सार्वजनिक प्रयोग नभए तापनि स्थानीय वासिन्दाहरूको बाल बच्चालाई पढाउन प्रयोग गरेको हुनाले अप्रत्यक्ष तवरले सार्वजनिक प्रयोग भएको देखिन्छ।

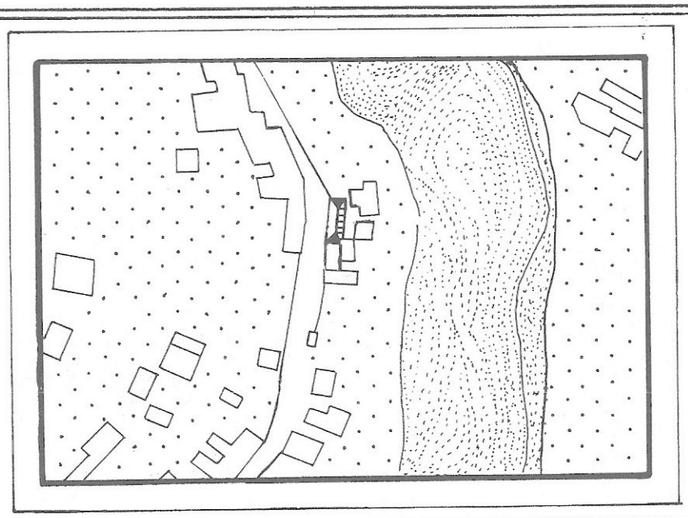
सत्तलको दायाँ बायाँ स-साना आँखी झ्याल र बीचमा प्राचीन काष्ठकलाको नमूना दर्शाउने तीन मुखे झ्याल भएको पूर्व मोहडाको यो सत्तल झिंगटी छाना हाली प्राचीन शैलीमा निर्माण गरिएको छ । छानाको झिंगटी टूट फूट भएकोले पानी चुहिने गर्दछ र अन्य भागको भौतिक अवस्था ठीकै देखिन्छ। पूर्वमा महादेवको मन्दिर, पश्चिममा पिच सडक, उत्तरमा खाली जमीन (पर्ति जमीन) र दक्षिणमा सत्तलसंग जोडिएको छ । सत्तलको तल्लो भागमा रहेको स्यम्बाहरू र भ्यालमा कुँदिएको बुट्टाहरूले यसको महत्व बढाएको छ । सत्तलको माथिल्लो भागमा गरीब परिवारले बसोबास गरेको छ भने तल्लो भाग घाटमा ल्याउने बिरामी ल्याउँदा राख्न प्रयोग गरेको देखिन्छ ।

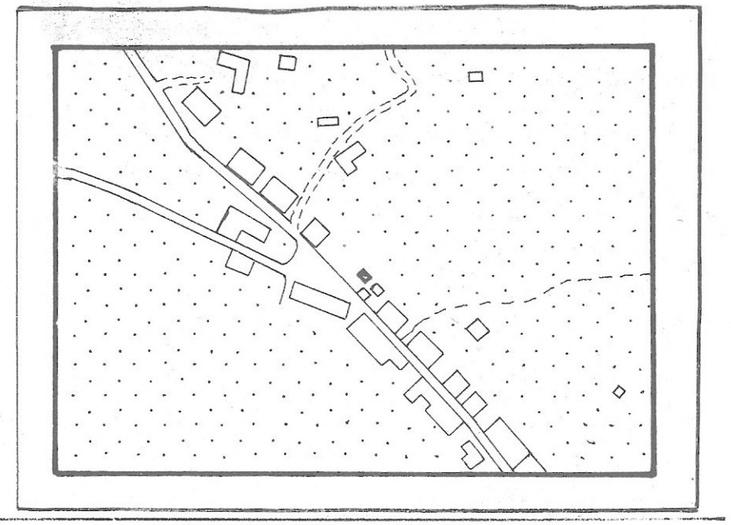
पूर्वमा गल्ली, पश्चिममा पर्खाल, उत्तरमा घर र दक्षिण स्वयम्भू जाने सडकको बीचमा रहेको यस ढुंगेधाराको मोहडा दक्षिणतफ फर्केको छ। धाराको माथि नारायणको मूर्ति र तल करवद्ध गरूडको मूर्ति जडान गरिएको छ। भुइँ बाहेक चारैतर्फको पर्खाल राम्रो भए पनि धारामा पानी भने निकै कम मात्रामा आइरहेको छ। स्थानीय जनताले कपडा धुन, नुहाउन र पिउने पानीको लागि यस धाराको उपयोग गर्दछन।

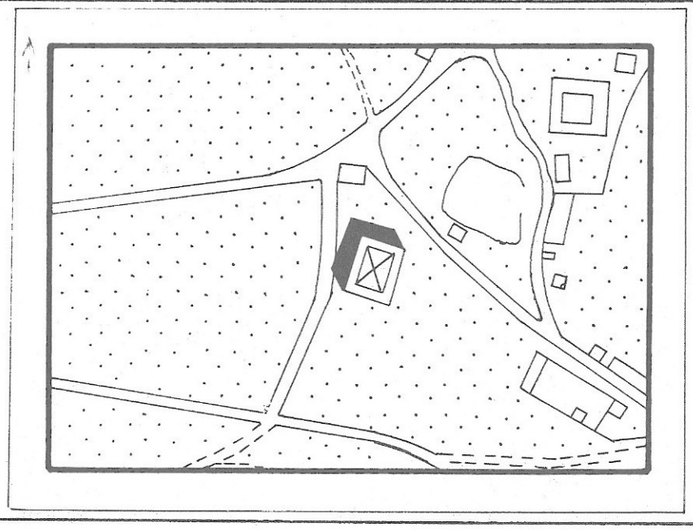
वज्र, ईंटाको संमिश्रणबाट साधारण शैलीमा निर्मित यस पाटीले स्वयम्भूमा पूजा आजा गर्न आउने व्यक्तिहरूको भोज भतेरको लागि निकै महत पुऱ्याएको देखिन्छ । यस पाटीको वर्तमान भौतिक अवस्थाबाट जीर्णोद्धारपछि पाटीको बाहिरी स्वरूपमा केही परिवर्तन भएको संकेत गर्दछ । स्वयम्भू डाँडाको फेदीको चउरमा निर्मित यस पाटीको पूर्वमा प्रहरी चौकी, पश्चिममा चउर तथा प्रहरी थाना, उत्तरमा चउर तथा सडक र दक्षिणमा चउर पर्दछ ।

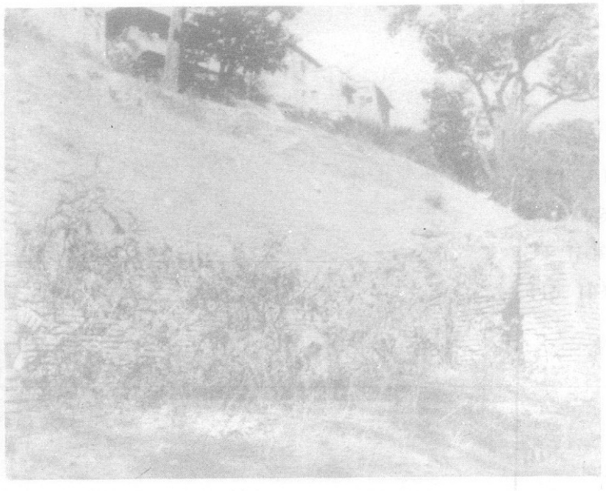
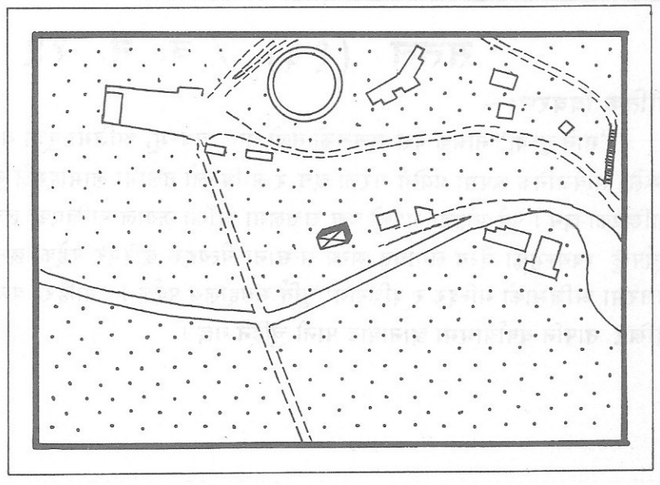
पाटी (१४) / व. नं. १५

समयमा राम्रो सम्भार, रेखदेखको अभावमा हुन सक्ने परिणामको ज्वलन्त उदाहरण प्रस्तुत गर्ने यस पाटीको वर्तमान अवस्था पूर्ण रूपले भत्किएको हुनाले केवल भग्नावशेष गारोको सहायताले मात्र यस पाटीको जानकारी प्राप्त गर्न सकिन्छ । आवश्यक पुनरनिर्माण कार्य यथाशीघ्र नगरिएमा हाल भएको गारो समेत जमीनमा मिसिन आई पाटी जस्तो सार्वजनिक सम्पत्तिको लोप हुने संभावना अवश्यंभावी छ । पाटीको पूर्वमा सत्तल, पश्चिममा सरस्वतीस्थान जाने ढुङ्गाको सिंढी, उत्तरमा भिरालो डाँडा र दक्षिणमा पिचरोड गएको छ । कुनै बखत यसको धार्मिक महत्व र प्रयोग भए तापनि हाल भग्नावशेषको फलस्वरूप यसबाट कुनै किसिमको फाइदा प्रदान गर्न सकेको छैन ।

निर्माण मिति — २० सौं शताब्दी
बनाउने व्यक्ति —
जीर्णोद्धार मिति—
वर्तमान भौतिक अवस्था — नराम्रो

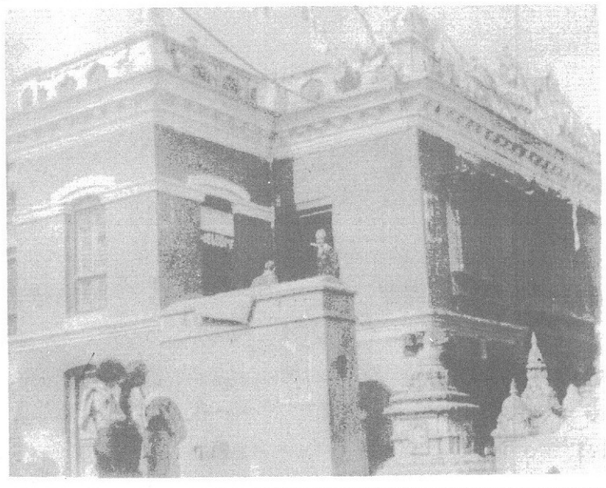
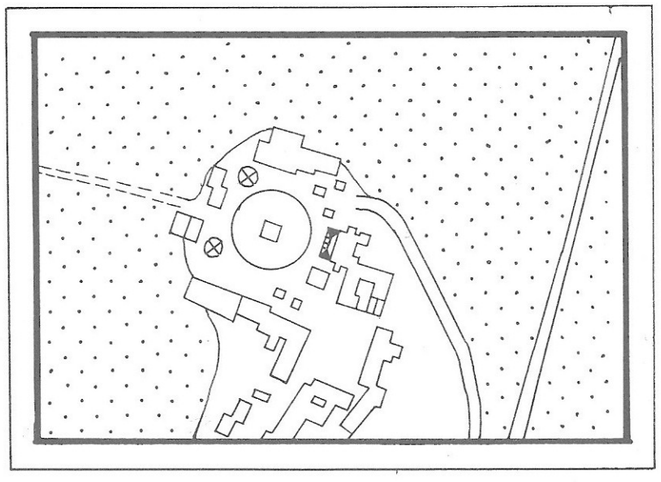
सत्तल (१६) / व. नं. १५

"माने गुम्बा" नामक यस सत्तलको तल्लो भाग स्वयम्भू, अजिमा पूजा गर्न आउने धर्मावलम्बीहरूले सार्वजनिक रूपमा प्रयोग गरेका छन र माथिल्लो तलामा लामाहरूले बुद्धको विभिन्न मूर्तिहरू राखिएका छन्। पूर्व मोहडा भएको यस सत्तलमा आँखी झ्याल राखिएका छन्। यस सत्तलको ठीक पूर्वपट्टि स्वयम्भूको चैत्य लगायत अन्य स-साना चैत्यहरू छरिएर रहेका छन् भने पश्चिममा घर, उत्तरमा अजिमाको मन्दिर र दक्षिणमा मूर्ति संग्रहालय पर्दछ। बाहिरी बनावट र अवस्था ठीकै देखिए तापनि वर्षायाममा छानाबाट पानी चुहिने गर्छ।

निर्माण मिति — शाके सम्वत् १७०८
बनाउने व्यक्ति — लामा देवाधर्मा
जीर्णोद्धार मिति— ने. सं. १०२९ फाल्गुण
वर्तमान भौतिक अवस्था — ठीकै

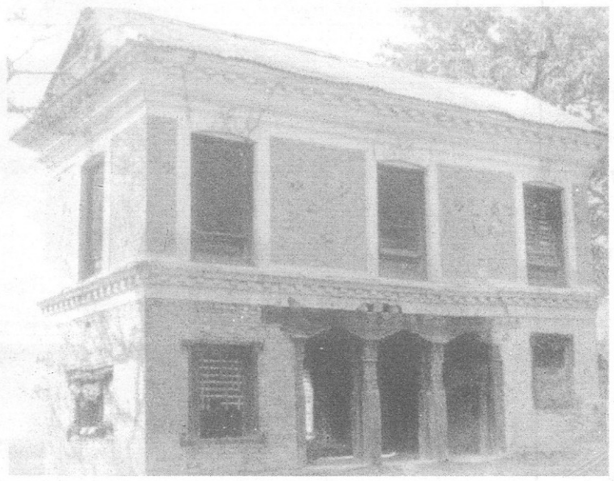
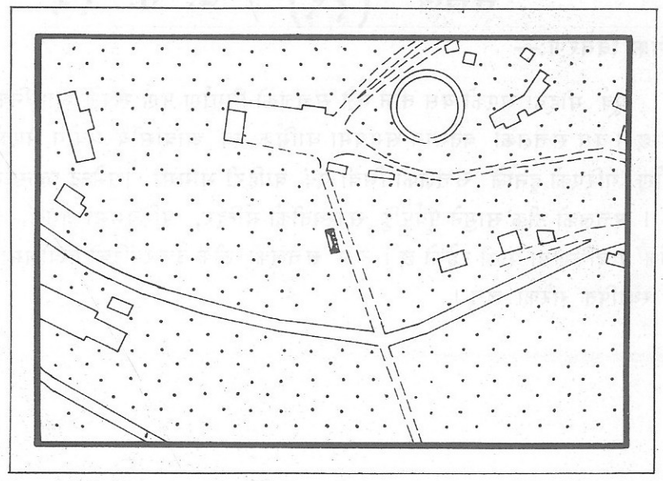
सत्तल (१७) / व. नं. १५

तीन कवल, एक नाले दुई तले पूर्व मोहडाको यो सत्तल सरस्वतीस्थान जाने दुङ्गाको सिढीबाट देब्रे तिर अवस्थित छ । तल्लो तलामा काठको खम्बामा कुंदिएको काष्ठकलाबाट प्राचीन कलाको केही झलक प्रस्तुत गरेको छ । आवश्यक रेखदेखको अभावमा तल्लो तलाको ऊयाल हाल बिग्रिसकेको र केही दलिनहरू पनि फेर्नुपर्ने अवस्थामा पुगिसकेको छ । स्वयम्भू डाँडाको माझमा अवस्थित यस सत्तलको पूर्वमा सरस्वतीस्थान जाने दुङ्गाको सिढी र अन्य तीनैतिर स्वयम्भू डाँडा पर्दछ । विश्राम स्थल, भोज भतेरको लागि प्रयोग हुने दृष्टिकोणबाट यस सत्तलको हिजो पनि उत्तिकै महत्व थियो भने आज पनि यसको महत्व कम छैन ।

निर्माण मिति — वि. सं. १९६४ (ने. सं. १०२०) चैत्र महीना
बनाउने व्यक्ति — कुलमान बज्राचार्य
जीर्णोद्धार मिति—
वर्तमान भौतिक अवस्था — नराम्रो

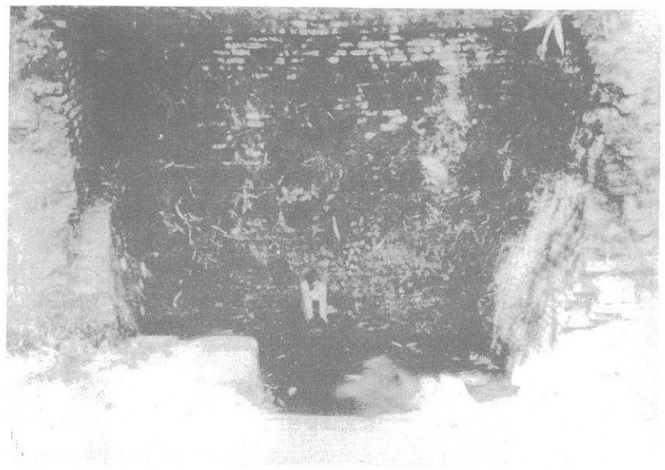
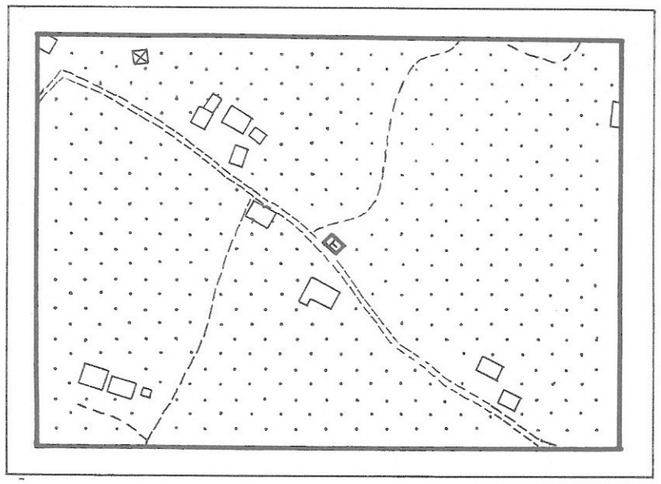
ढुंगेधारा (३) / व. नं. १६

बालाजु बाइसधाराको पछाडि (पश्चिमतर्फ) मोटर चल्ने कच्ची बाटोको किनारैमा निर्माण गरिएको यस ढुंगेधाराबाट हाल नगण्य रूपमा पानी आउँदछ। शैली रहित यस ढुंगेधाराको दायाँ बायाँ दुवैतर्फ बांसको झयाङ रहेको छ। हाल मुहान बन्द भएकोले अलि अलि मात्र पानी आउँछ। पूर्व तथा पश्चिममा बांसको झयाङ, उत्तरमा स्थानीय जनताको खेत र दक्षिणमा मोटर चल्ने कच्ची बाटो गएको छ।

निर्माण मिति — १९ सौं शताब्दी
बनाउने व्यक्ति — रामबहादुर, बालाजुटार
जीर्णोद्धार मिति—
वर्तमान भौतिक अवस्था — नराम्रो

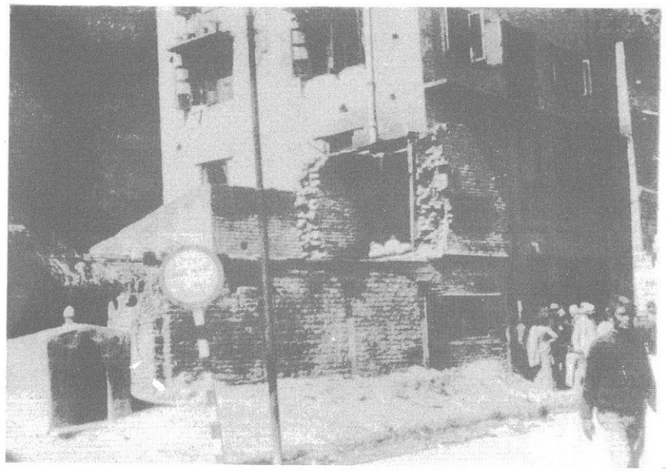
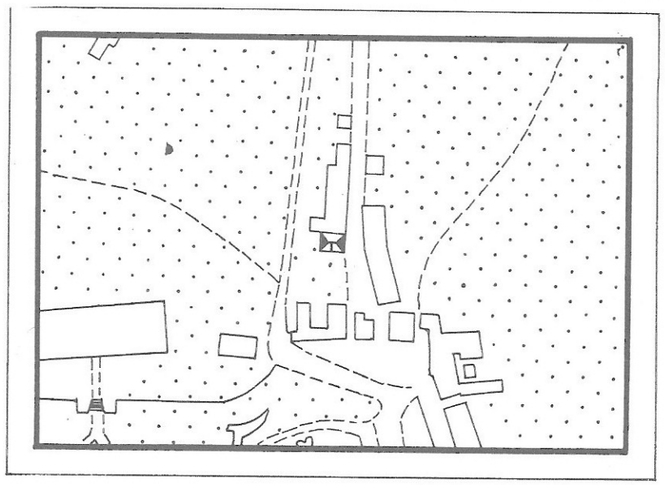
सत्तल (४) / व. नं. १६

हाल यस दुई तले सत्तलको करीब करीब सम्पूर्ण भाग नै भत्किसकेको अवस्थामा छ। सत्तलको पूर्वमा बालाजुबाट त्रिशुली जाने पिच सडक, पश्चिममा नागार्जुन वन, उत्तरमा स्थानीय जनताको घर र दक्षिणमा बालाजु महेन्द्र पार्कको कार्यालय रहेको छ। पूर्व मोहडाको यस सत्तलको ठीक दाहिनेपट्टि सानो देवताको मन्दिर पनि छ।

निर्माण मिति — १८ सौं शताब्दी
बनाउने व्यक्ति —
जीर्णोद्धार मिति—
वर्तमान भौतिक अवस्था — नराम्रो

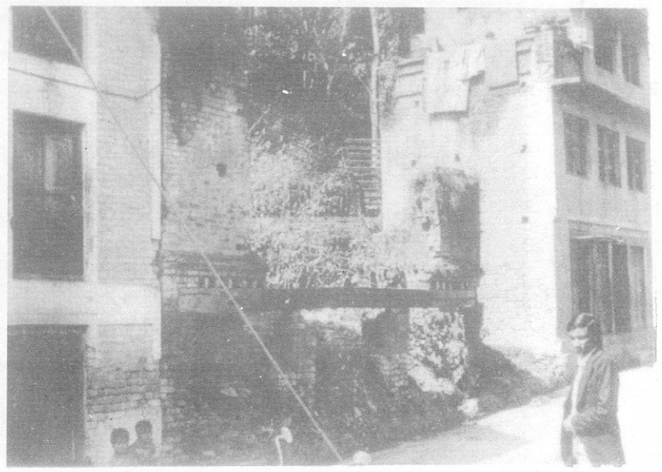
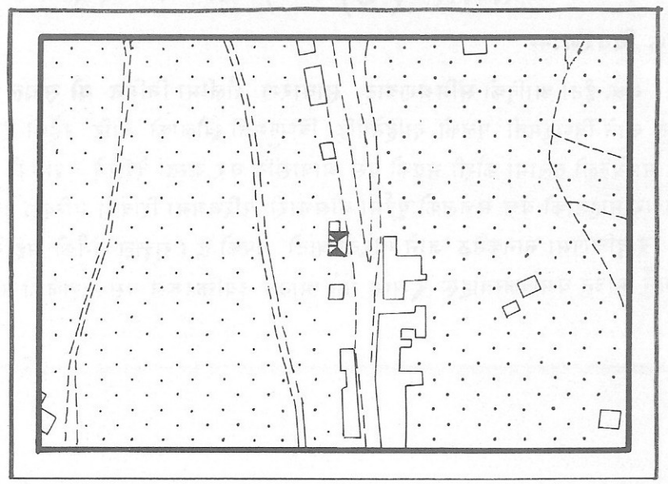
सत्तल (५) / व. नं. १६

बालाजुबाट त्रिशुली जाने बाटोको बायाँपट्टि अवस्थित यस सत्तल स्थानीय जनताको भनाई अनुसार बाह्रन्तेह्र वर्ष अघि भत्की हालसम्म जीर्णोद्धारको अभावमा भौतिक अवस्था यथावत नै रहेको देखिन्छ। पूर्व मोहडा भएको यस सत्तालको पूर्वमा बालाजुबाट त्रिशुली जाने पिच सडक, पश्चिममा नागार्जुन वन उत्तरमा स्थानीय जनताको घर र दक्षिणमा स्थानीय जनताको घर तथा खाली ठाउँ पर्दछ।

निर्माण मिति — वि.सं. १९९८ चैत्र
बनाउने व्यक्ति — श्याम श्रेष्ठ, हेरामान श्रेष्ठ
जीर्णोद्धार मिति—
वर्तमान भौतिक अवस्था — नराम्रो

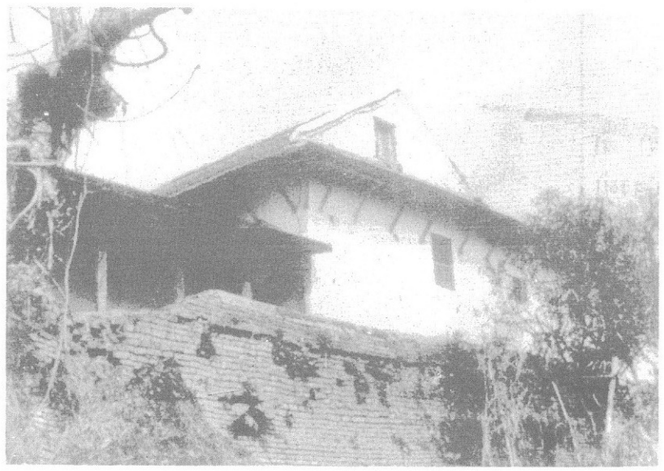
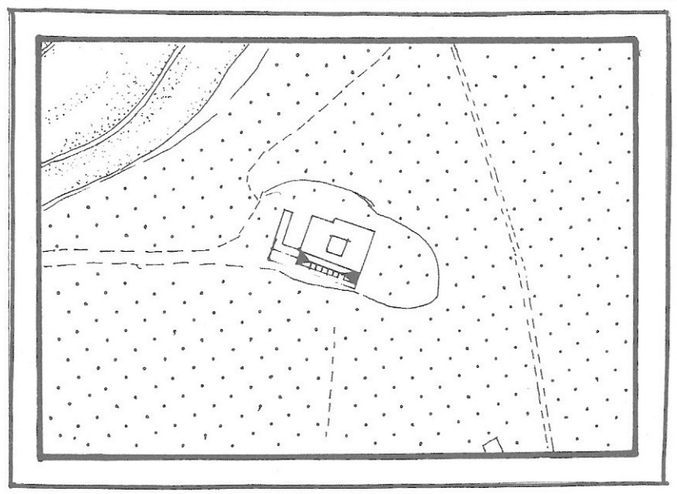
सत्तल (८) / व. नं. १६

नयाँबजारबाट बालाजु जाँदा सडकको दाहिनेपट्टि अलि माथि ढिस्कोमा निर्माण गरिएको हुनाले यस सत्तललाई बाटोबाट देख्न सकिन्छ। पूर्वमा बाटो तथा खेतबारी, पश्चिममा बाटो, उत्तरमा घर र दक्षिणमा खेत यो चार किल्लाभित्र यो सत्तल अवस्थित छ। यस सत्तलको विभिन्न खम्बा, ढोका आदिमा कुँदिएको बुट्टाहरूले प्राचीन काष्ठकलाको झलक प्रस्तुत गरेको छ। हाल यस सत्तालमा साधु सन्तहरूले झण्डै एक सय वर्ष अगाडिदेखि बसोबास गर्दै आएको देखिन्छ। भगवानको अर्चना स्वरूप भजन गर्ने जस्तो पवित्र धार्मिक कार्य दिनहु यहां हुन्छ।

निर्माण मिति — १९ सौं शताब्दी
बनाउने व्यक्ति — रणबहादुर शाह
जीर्णोद्धार मिति— वि. सं. २०३३
वर्तमान भौतिक अवस्था — ७ ओ

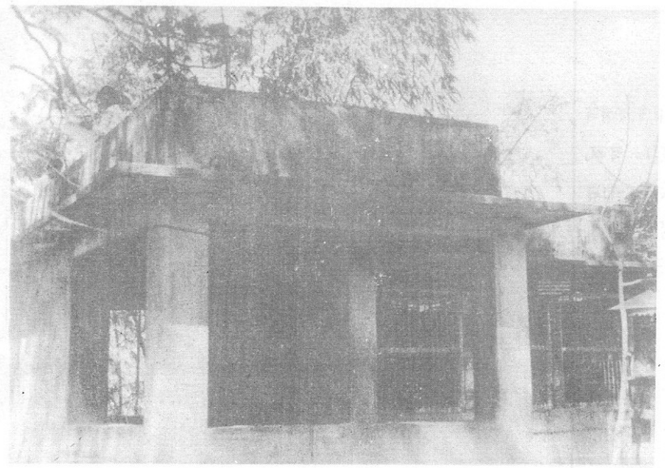
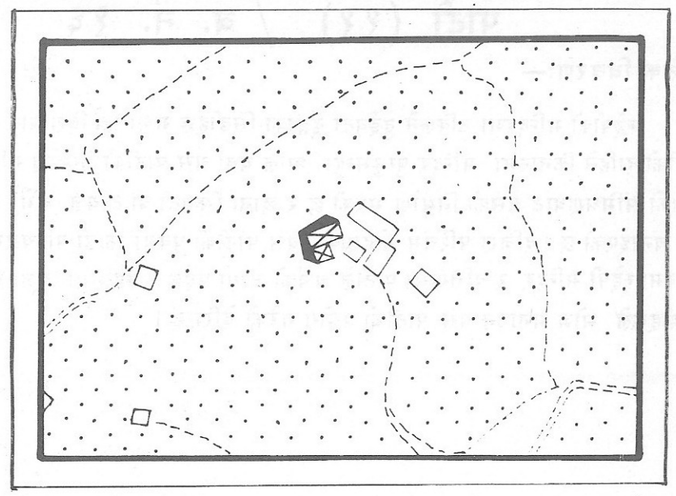
पाटी (९) / व. नं. १६

आधुनिक शैलीमा ढलान गरी म्हेपी मन्दिरको प्राङ्गणमा निर्माण गरिएको यो पाटी अंग्रेजी अक्षर "एल" आकारको छ । यसपा टीको आधा भागमा धार्मिक कार्य जस्तो भजन कीर्तन हुन्छ र बांकी आधा भाग भोज भतेरको लागि छुट्याइएको छ । यस पाटीको पूर्वमा राधाकृष्ण, नारायण, बुद्ध आदिको स-साना मूर्ति छरिएर रहेका छन, पश्चिममा दुङ्गाको सिंढी, उत्तरमा झाडी वांसको ऊयांग र दक्षिणमा म्हेपीकी मन्दिर पर्दछ ।

निर्माण मिति — वि. सं. २००७
बनाउने व्यक्ति — गोपालदास मानन्धर, त्यौंडटोल
जीर्णोद्धार मिति— वि. सं. २००९
वर्तमान भौतिक अवस्था — राम्रो

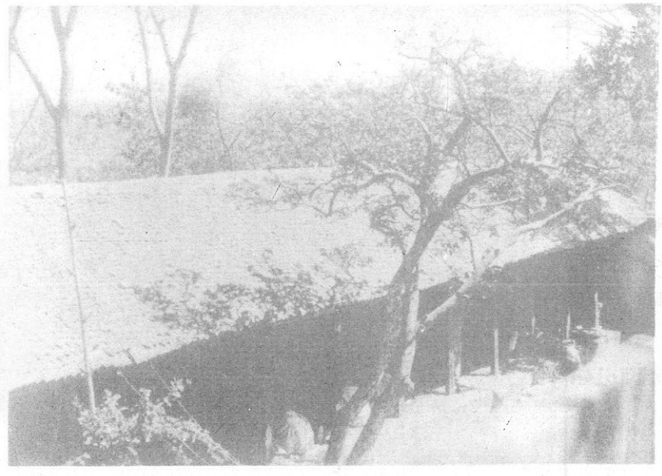
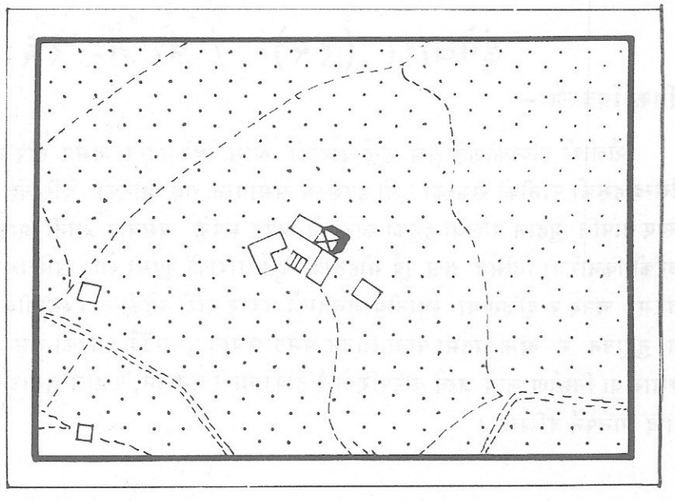
पाटी (१०) / व. नं. १६

एक नाले, एक तले ११ कवल भएको यो पाटी केवल एकै व्यक्तिको सहयोगको फल स्वरूप निर्माण नभै आंशिक रूपमा अन्य दुई, व्यक्तिहरूले पनि यस पाटीको केही भाग अर्थात् कवल बढाएको कुरा पुजारीबाट ज्ञात भएको छ । शुरूमा ११ कवल नभै पछि थप्दै थप्दै हाल ११ कवल पुगेको देखिन्छ । म्हेपीमा विवाहोत्सव भोज मनाउन आउनेहरूका लागि यो पाटी विशेष महत्वको छ । हरेक साल म्हेपीको जात्रामा यस पाटीमा वसी भोज खाने चलन हालसम्म सो गुठीका गुठीयारहरूले कायमै गरेको देखिन्छ । पश्चिम मोहडाको यस पाटीको पूर्वमा वन पश्चिममा म्हेपी मन्दिर उत्तरमा वन र दक्षिणमा पाटी पर्दछ । यस पाटीको छाना भिंगटीले छाइएको छ ।

निर्माण मिति — ने. सं ९३१ फागुन
बनाउने व्यक्ति — कृष्णसिं मानन्धर, ठहिटी
जीर्णोद्धार मिति —
वर्तमान भौतिक अवस्था — ठीकै

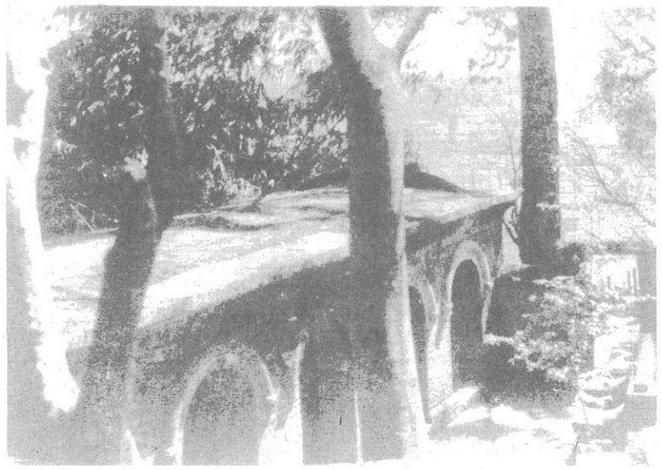
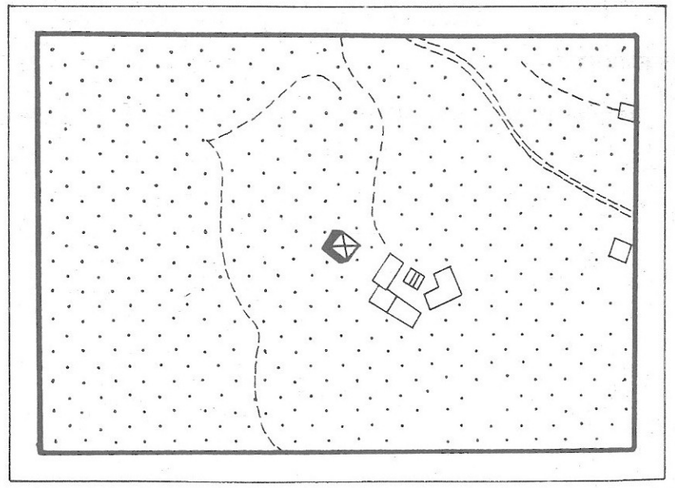
पाटी (११) / व. नं. १६

म्हेपीको मन्दिरमा उक्लिने दुईवटा ढुङ्गाका सिंढीहरू मध्ये पूर्व दिशाबाट मन्दिरमा उक्लिने सिंढीको दाहिने किनारमा मन्दिर पुगुभन्दा अलि यता यस पाटीको निर्माण गरिएको छ। बज्र, ईंटाको संमिश्रणबाट यसको निर्माण भएको छ र छाना झिंगटी वा टायल नभै छाना पनि ढलान गरी बनाइएको छ। दक्षिण पश्चिम मोहडाको यस पाटीको पूर्वमा झाडी पश्चिममा ढुङ्गाको सिंढी, उत्तरमा म्हेपी मन्दिर र दक्षिणमा पाटीले चर्चेको जग्गा पर्दछ। म्हेपीमा पूजा गर्न आउने धर्मावलम्बीहरूले भोज मनाउन यस पाटीको प्रयोग गरेको देखिन्छ।

निर्माण मिति — ने. सं. १०६६
बनाउने व्यक्ति — धानरत्न सिं
जीर्णोद्धार मिति—
वर्तमान भौतिक अवस्था - राम्रो

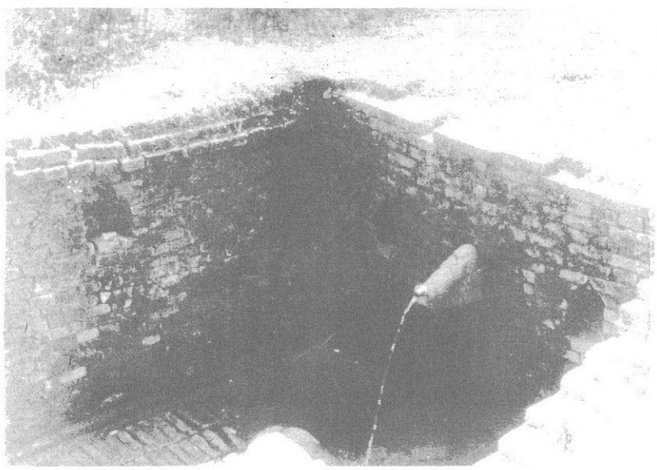
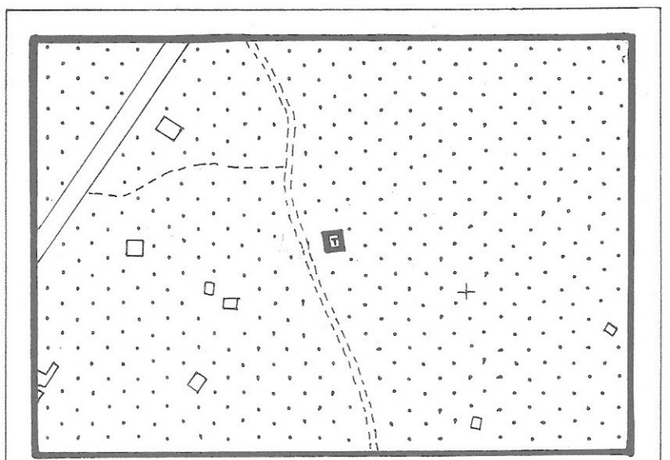
ढुंगेधारा (१२) / व. नं. १६

शैलीको दृष्टिकोणले यस ढुङ्गे धाराको खास केही महत्व नभए तापनि यसले स्थानीय वासिन्दाहरूको पानीको समस्या ठूलो हदसम्म समाधान गर्दै आएको देखिन्छ। हेर्दा साधारण देखिए तापनि मुहान बलियो हुनुको कारणले अटूट रूपले यसबाट पानी आइरहन्छ। सार्वजनिक चउरको किनारैमा निर्मित यस पूर्व मोहडाको ढुङ्गे धाराको पूर्वमा खेत, पश्चिममा गोरेटो बाटो, उत्तरमा चउर र दक्षिणमा स्थानीय जनताको घर र बारी रहेको छ। स्थानीय जनतालाई लुगा धुन, नुहाउन र अझ खेतमा पानी लाउन समेत सधाउ पुऱ्याउँदै आएको यस धाराको साधारण सम्भार वा निर्माण कार्य जस्तै वरिपरिको ईंटाको गारो बनाउने, पर्खाल लगाउने, खुड्किलो बनाउने आदि गर्नपर्ने देखिन्छ।

निर्माण मिति — १९ सौं शताब्दी
बनाउने व्यक्ति — मचाभाई महर्जन
जीर्णोद्धार मिति—
वर्तमान भौतिक अवस्था — ठीकै

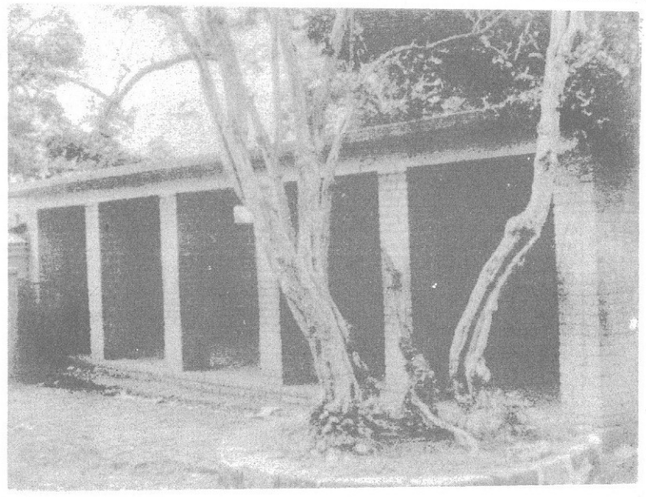
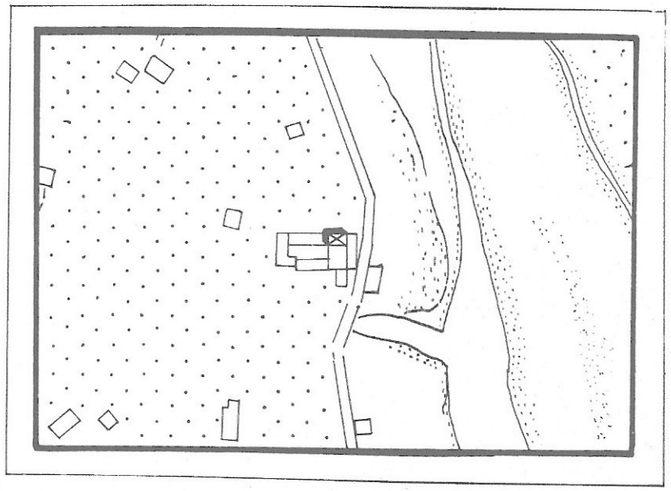
पाटी (२०) / व. नं. १६

धेरै वर्ष अघि निर्माण गरिएको यस पाटीको भौतिक अवस्था ज्यादै नराम्रो भएकोले वि. सं. २०२६ सालमा यस पाटीलाई पूर्ण रूपले भत्काई आधुनिक शैलीमा ढलान गरी निर्माण गरिएको देखिन्छ । पांच कवल उत्तर मोहडाको यस पाटीको वर्तमान भौतिक अवस्था ज्यादै मजबूत साबित हुन्छ । शोभाभगवती मन्दिरमा पूजा गर्न आउने र अन्य विभिन्न गुठीका गुठीयारहरू बर्षेनी भगवतीको मन्दिरमा पूजा गरी भोज खान आउने हुँदा यस पाटीको जीर्णोद्धारले स्थानाभावको समस्या समाधान गरेको छ । उत्तर मोहडाको यस पाटीको पूर्वमा पाटी, पश्चिममा बारी बगैंचा, उत्तरमा चोक र दक्षिणमा भद्रमती खोला पर्दछ । जीर्णोद्धार गर्ने मंगलमान श्रेष्ठले यस पाटी सगै भोज गर्न आउनेहरूको सजीलोको लागि पानी ट्याङ्कीको पनि बन्दोबस्त गरिदिएको छ ।

निर्माण मिति — १९ सौं शताब्दी
बनाउने व्यक्ति —
जीर्णोद्धार मिति— वि. सं. २०२६ फाल्गुण
वर्तमान भौतिक अवस्था — राम्रो

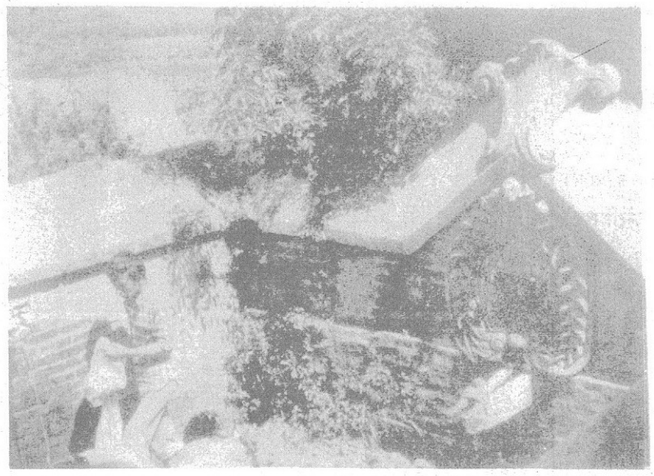
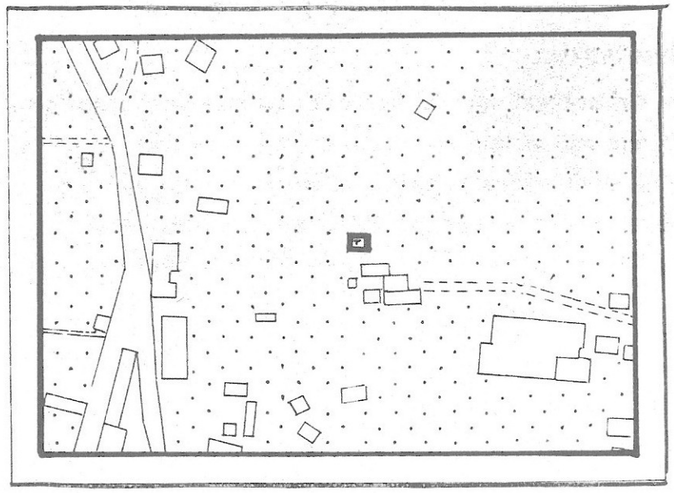
ढुंगेधारा (२३) / व. नं. १६

गणेशस्थानमा पूजा गर्न आउने, भोज भतेर गर्न आउनेहरूलाई पानीको समस्या नहोस् भन्ना खातिर यस ढुङ्गे धाराको निर्माण गरेको हुनु पर्छ। मकर मुखाकृत पश्चिम मोहडाको यस धाराको माथि भगवान नारायणको शिलामा कुँदिएको मूर्ति राखिएको छ। यस ढुङ्गे धाराको पूर्वमा सिमेन्ट ढलान गरेको नयाँ पाटी, पश्चिममा खेत, उत्तरमा पनि खेत र दक्षिणमा एक कवल जस्ताको छाना भएको पाटी पर्छ।

निर्माण मिति — वि. सं. १९९८ फागुन
बनाउने व्यक्ति — विष्णुकुमारी श्रेष्ठ
जीर्णोद्धार मिति—
वर्तमान भौतिक अवस्था — ठीकै

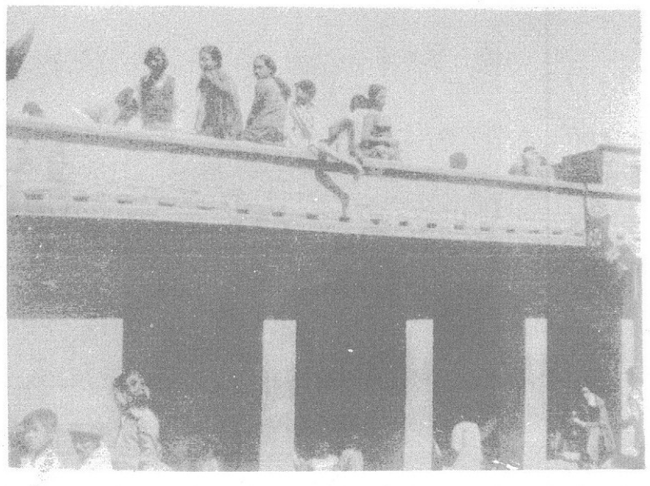
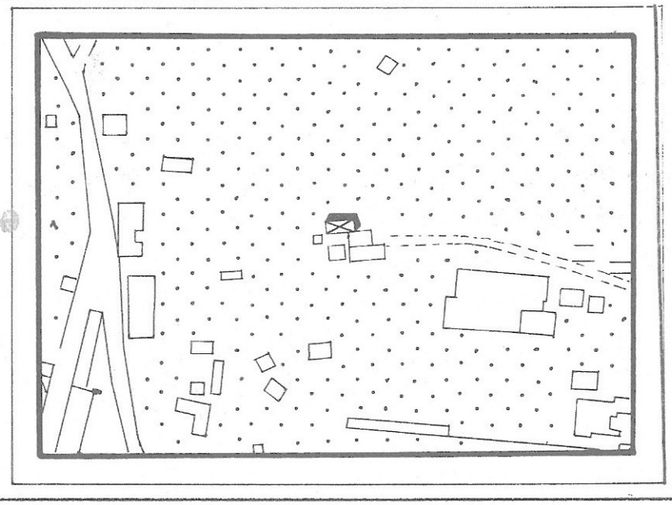
पाटी (२४) / व. नं. १६

पुरानो शैलीमा निर्मित यस पाटीलाई केही वर्ष अघि भन्काई बढी टिकाउकोलागि ढलान गरी बनाइएको हुँदा यस पाटीको भौतिक अवस्था हाल अत्यन्त मजबूत रहेको छ। त्यस भेकका विशेष गरेर नेवार समुदायमा विवाहोत्सवपछि यस गणेशस्थान आई पूजा गरी भोज गर्नु पर्ने परम्परा आजासम्म कायमै रहेको हुँदा यस पाटीको आफ्नै विशेष महत्व भएको देखिन्छ। यस अतिरिक्त समय समयमा मन्दिरमा पूजा गर्न आउनेहरूकोलागिपनि यस पाटीले ठूलो सेवा पुऱ्याउँदै आएको छ। गणेशको मन्दिरको ठीक सामुन्ने निर्माण गरिएको यस दक्षिण मोहडाको पाटीको पूर्वमा बारी, पश्चिममा ढुङ्गे धारा, उत्तरमा खेत र दक्षिणमा गणेशको मन्दिर तथा प्राङ्गण पर्छ।

निर्माण मिति — वि. सं. २००१ आषाढ
बनाउने व्यक्ति — गंगादेवी, जमुनादेवी र हिरालाल
जीर्णोद्धार मिति—
वर्तमान भौतिक अवस्था — राम्रो

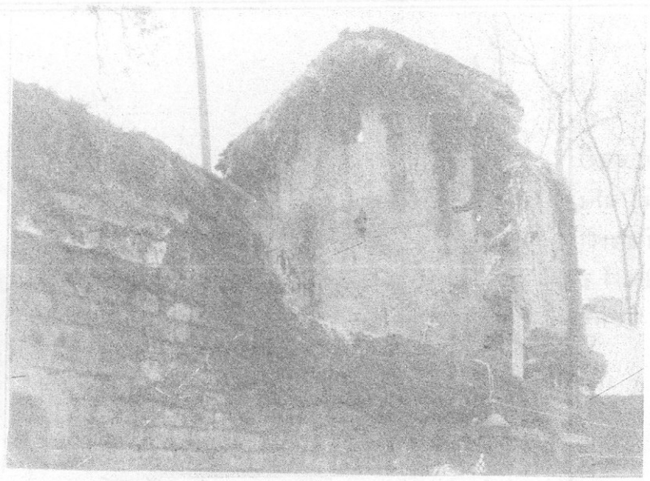
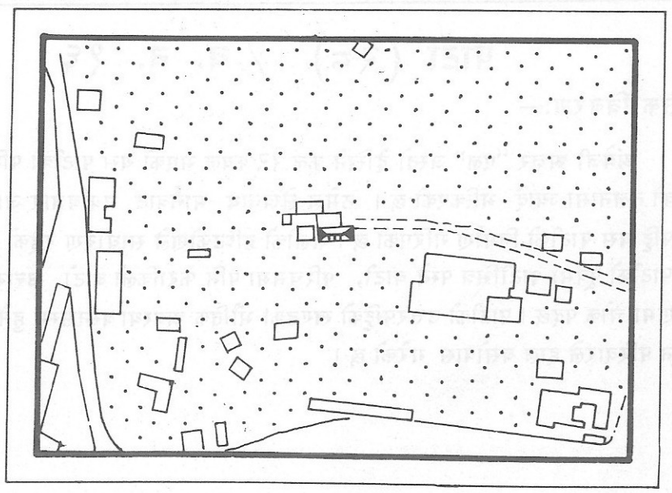
सत्तल (२६) / व. नं. १६

मन्दिरको दायाँपट्टि पूर्व दिशामा करीब ४२ वर्ष अघि निर्माण भएको तर समय समयमा मर्मत सम्भार कार्यको अभावमा हाल यस सत्तलको भौतिक अवस्था धेरै नराम्रो देखिन्छ। यस सत्तलको छानो पूर्णरूपले भत्किसकेको र गारोहरूपनि ठाउँ ठाउँमा चर्कि भत्किने अवस्थामा पुगिसकेको छ। जीर्णोद्धार यथाशीघ्र नगरिएमा निसन्देह यो सत्तल जमीनसंग मिल्न जाने स्थिति धेरै टाढा छैन। तीन कवल, उत्तर मोहडा भएको यस सत्तलको पूर्वमा झाडी, पश्चिममा गणेशको मन्दिर, उत्तरमा गोरेटो बाटो र दक्षिणमा रूखहरू भएकोले सानो ढिस्को था डाँडा रहेको छ।

निर्माण मिति — वि. सं. २०११
बनाउने व्यक्ति — लालबहादुर डंगोल
जीर्णोद्धार मिति—
वर्तमान भौतिक अवस्था — ठीकै

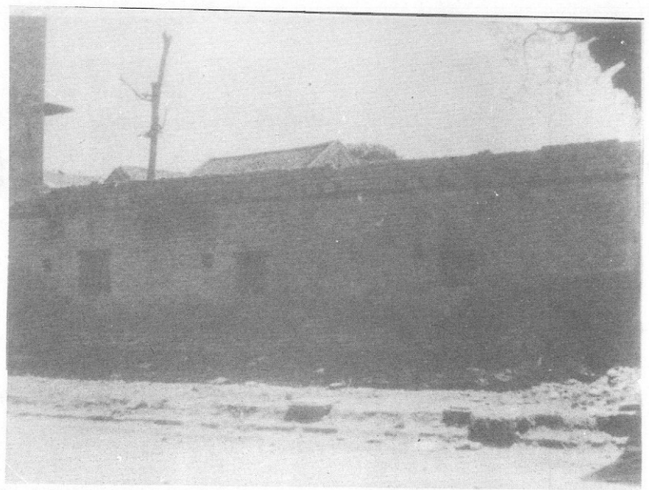
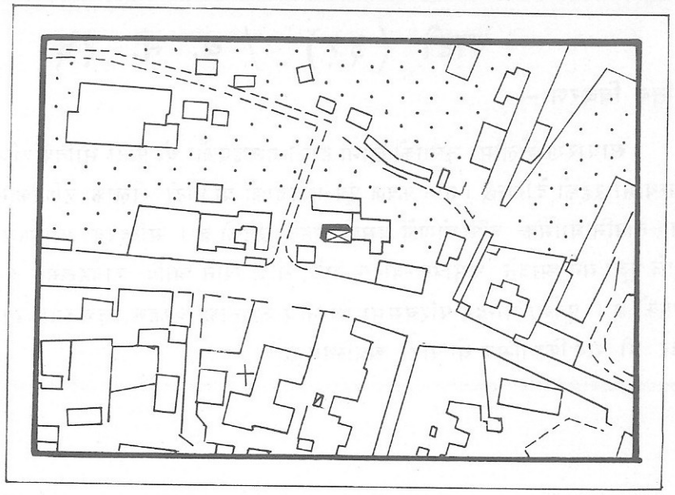
पाटी (२९) / व. नं. १६

भग्नावशेष अवस्थामा रहेको यस पाटीको हाल कुनै महत्व छैन। भत्किनुभन्दा पूर्व भौज भतेरको लागि प्रयोग हुने यस पाटीको वर्तमान भौतिक अवस्था सम्पूर्णतया भत्किएको छ र केवल अवशेषको रूपमा विद्यमान गारो र काठको खम्बा गाड्ने दुङ्गाको सहायतामे मात्र यस पाटीको परिचय लिन सकिन्छ। उत्तर मोहडाको यस पाटीको पूर्वमा खाली ठाउँ, पश्चिममा बाटो, उत्तरमा चोक तथा पाटी र दक्षिणमा खाली ठाउँ पर्दछ। यो पाटी ठमेल लेखनाथ मार्गबाट नयाँबजार जाने बाटोको अलि भित्र रहेको छ।

निर्माण मिति — ने. सं. ९७७ जेठ
बनाउने व्यक्ति — थाकुमन
जीर्णोद्धार मिति—
वर्तमान भौतिक अवस्था — नराम्रो

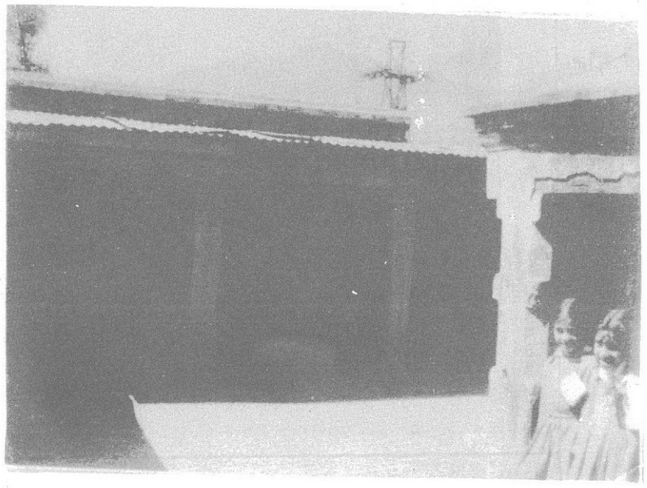
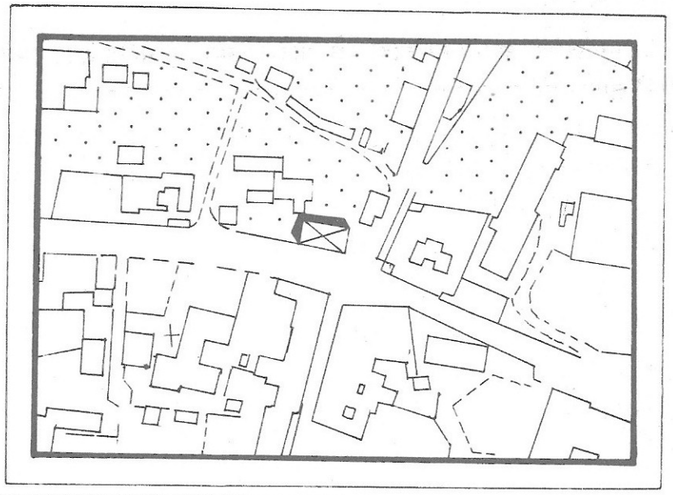
पाटी (३१) / व. नं. १६

साधारण शैलीमा जस्ताको छाना हाली बनाइएको यो पाटी भौतिक दृष्टिकोणले हाल राम्रो अवस्थामा रहेको देखिन्छ। तीन कवल पूर्व मोहडाको यो पाटी शैलीको दृष्टिकोणबाट विशेष महत्व नभए तापनि धार्मिक दृष्टिकोणले यसको महत्व रहेको छ। मन्दिरको प्रांगणमा निर्माण गरिएको हुनाले पूजा गर्न आउने धर्मावलम्बीहरू बस्ने, भोज खाने आदि कार्यहरूमा यस पाटीको प्रयोग भै आएको छ। पूर्वमा मन्दिर पश्चिममा स्थानीय जनताका घरहरू, उत्तरमा खेत र दक्षिणमा सानो चउर यी चार किल्लाभित्र यो पाटी अवस्थित छ।

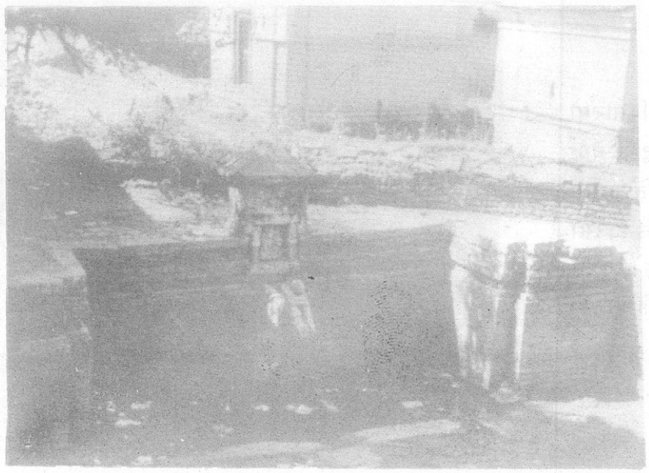
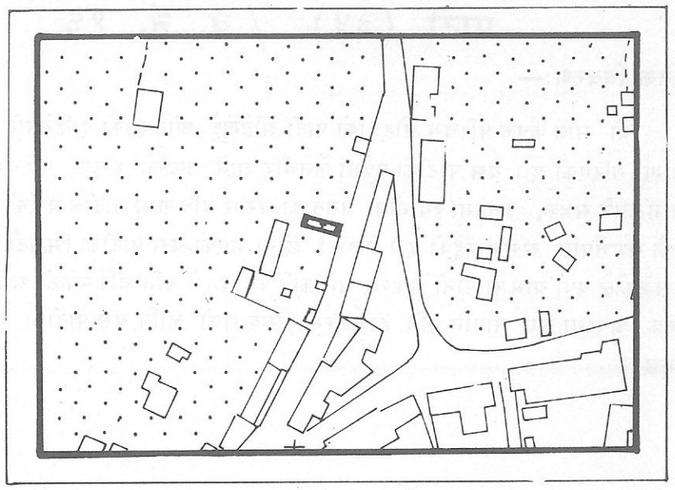
ढुंगेधारा (३३) / व. नं. १६

सोह्रखुट्टे पुलिस थाना ओरालोको बायाँपट्टि रहेको यस ढुंगेधाराको भौतिक बनावट ठीकै भए तापनि निकास एवं मुहान दुवै हाल बन्द भैसकेको र सोतर्फ कुनै वास्ता स्थानीय जनताबाट नभएकोले स्थानीय जनता र अन्य बटुवाहरूलाई यसको हाल कुनै पनि उपादेयता भएको छैन। मकर मुखाकृत यस ढुंगेधाराको ठीक माथि शिव र पार्वतीको शिलामा कुँदिएको मूर्ति छ भने धाराको तल करवद्ध शिलामा कुँदिएको मूर्ति पनि राखिएको छ। यस ढुंगेधाराको पूर्वमा सोह्रखुट्टे बाट बाल्राजु जाने पिच सडक, पश्चिममा खाली ठाउँ, उत्तरमा मन्दिर र दक्षिणमा सोह्रखुट्टे प्रहरी थाना रहेको छ।

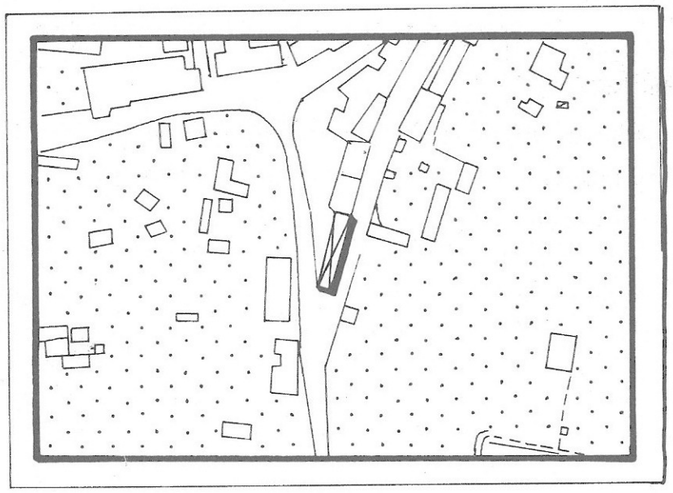
सोह्रखुट्टे पाटी (३४) / व. नं. १६

सोह्रखुट्टे पाटीको नामले सुपरिचित यस पाटीको हालसालै मात्र जीर्णोद्धार गरिएको हुनाले वर्तमान भौतिक अवस्था मजबूत छ। यस पाटीको पूर्वमा पिच सडक पश्चिममा पनि पिच सडक, उत्तरमा खाली ठाउँ र दक्षिणमा घर पर्दछ। बटुवाहरूको लागि विश्राम गर्न यस पाटीले निकै सघाउ पुऱ्याउँदै आएको छ।

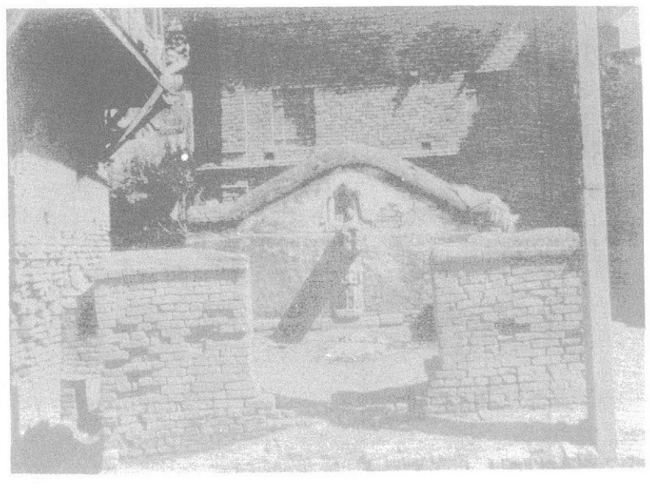
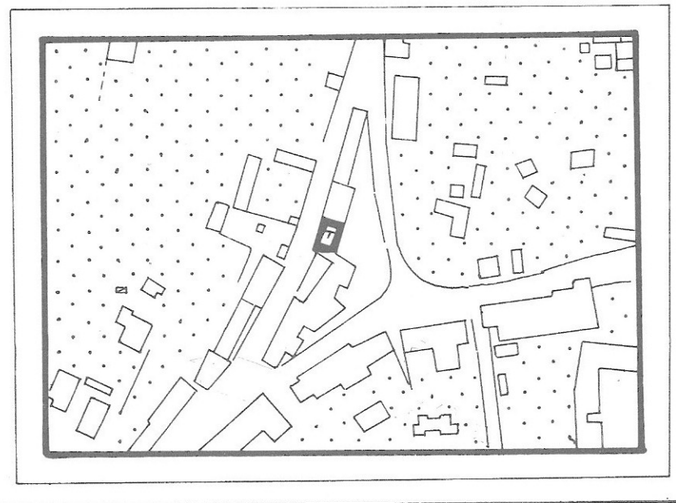
ढुंगेधारा (३६) / व. नं. १६

धेरै वर्ष अघि निर्माण भई वि० स० २०१५ मा स्थानीय जनताको संयुक्त प्रयासबाट पछिल्लो जीर्णोद्धार भए तापनि हाल यस ढुंगेधाराबाट पानी आएको छैन। यस ढुंगेधाराको एकातिर निकास र मुहान बन्द छ भने अर्कोतिर धारालाई घेरिएको पर्खाल ठाउँ ठाउँमा बिग्रिसकेको अवस्थामा रहेको छ। पूर्वमा घर, पश्चिममा सोह्रखुट्टे बाट बालाजु जाने मूल सडक, उत्तरमा घर र दक्षिणमा सानो बाटो तथा घरहरू यी चार किल्लाभित्र यो ढुंगेधारा अवस्थित छ।

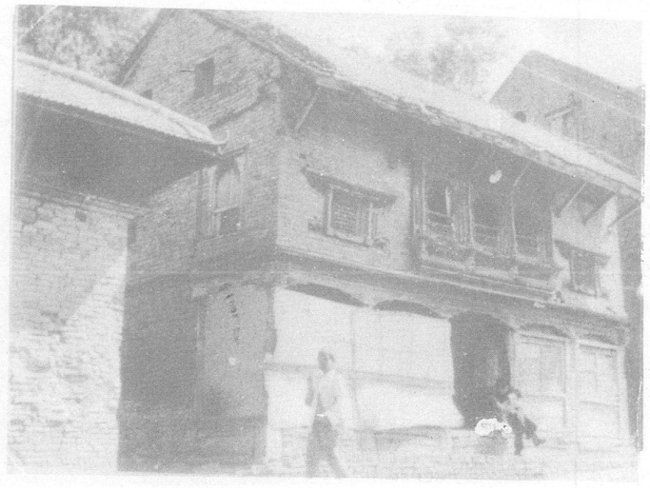
सत्तल (३८) / व. नं. १६

झिंगटी छाना हाली प्राचीन शैलीमा निर्माण गरिएको यो सत्तल काष्ठकलाको दृष्टिकोणले महत्वपूर्ण साबित हुन्छ । यस सत्तलका माथिल्लो तलामा रहेको तीनमुखे ऊयालमा कुँदिएको बुट्टाले प्राचीन काष्ठकलाको झलक प्रदर्शित गर्नुको अतिरिक्त सत्तलको शोभा बढाएको देखिन्छ । यस सत्तल-को भुइँ तलामा रहेको खम्बाहरूमा पनि बुट्टाहरू कुँदिएका छन । पश्चिम दिशातर्फ फर्केको यस पाँच कवल सत्तलको पूर्वमा लैनचौर जाने उकालो पिच सडक, पश्चिममा सोन्हखुट्टे बाट बालाजु जाने पिच सडक, उत्तरमा सत्तलले ओगटेको जमीन तथा पाटी र दक्षिणमा स्थानीय जनताको घर रहेको छ । हाल केही वर्ष यतादेखि घरबारविहीन एक परिवारले यस सत्तलमा बसोबास गर्दै आएको छ ।

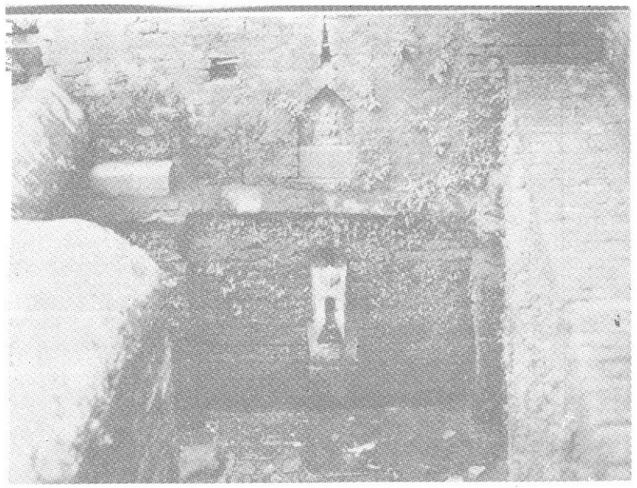
ढुंगेधारा (३९) / व. नं. १६

स्थानीय जनताले समय समयमा मर्मत, सम्भार कार्य गर्दै आएकोले हालसम्म ढुंगेधाराले स्थानीय वासिन्दालाई लगा धुन, पानी पिउन वा जिउ नुहाउन योगदान गर्दै आएको छ। भौतिक स्वरूपमा अन्य ढुंगेधाराहरूको तुलनामा सानो देखिए तापनि स्थानीय जनताका लागि यसको महत्व कम छैन। पश्चिम मोहडा भएको यस ढुंगेधाराको पूर्वमा घर (ढुंगेधारा घरको गारोमा जोडिएको), पश्चिममा पिच सडक, उत्तर तथा दक्षिणमा पनि स्थानीय जनताको घरहरू रहेको छ। यस ढुंगेधाराको अलि मास्तिर शिलामा कुँदिएको नारायणको सानो प्रतिमा पनि छ।

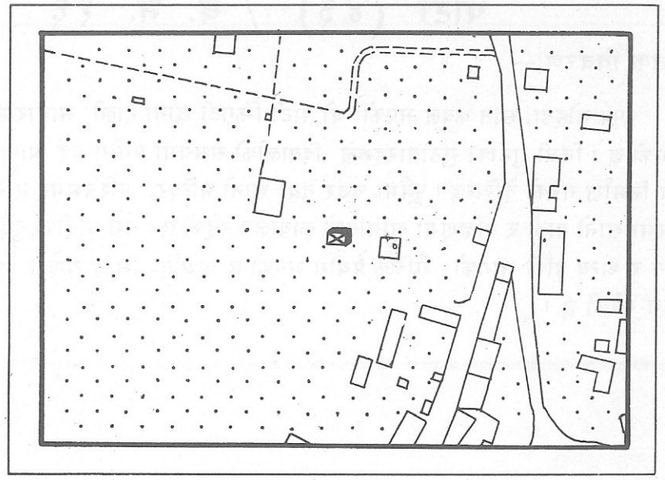
पाटी (४०) / व. नं. १६

साधारण शैलीमा झिगटी छाना हाली निर्माण गरिएको यस पाटीको केही भाग ठीकै भए तापनि झिगटी कहीं कहीं टूटफूट भैसकेकोले पानी चुहिन नदिन यथाशीघ्र झिगटी फेरी मर्मत कार्य गर्नु पर्ने देखिन्छ। तीन कवल, दक्षिण मोहडा भएको यस पाटीको पूर्वमा सरस्वती क्याम्पस, पश्चिममा घर, उत्तरमा पनि घर र दक्षिणमा चौर तथा देवताको मन्दिर रहेकी छ। यस पाटीमा शिलापत्र भए तापनि ज्यादै अस्पष्ट भैसकेको बुझन नसकिने अवस्थामा रहेको छ। हाल यस पाटीमा गरीब परिवारले बसोवास गरेको छ।

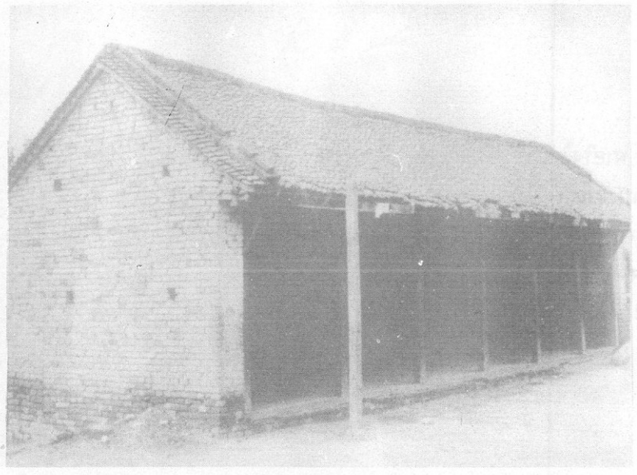
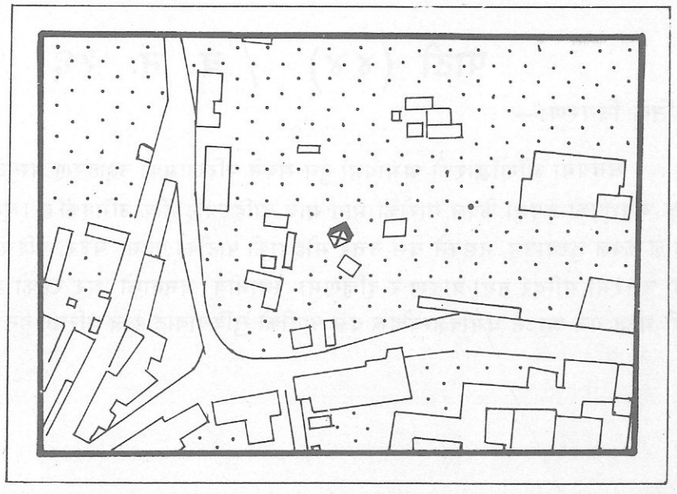
पाटी (४२) / व. नं. १६

वि० सं० २०३३ सालमा जीर्णोद्धार गरिए तापनि यस पाटीमा प्राचीन शैलीलाई नै प्राथमिकता दिइएको तथ्य यस पाटीमा राखिएको झिगटी छाना तथा कवलहरूले पुष्ट्याउँदछ । दक्षिण मोहडाको यस छः कवले पाटीको पूर्वमा सुकुमवासीहरूको घर, पश्चिममा पकनाजोल गणेश स्थान जाने ढुङ्गाको सिढी, उत्तरमा झाडी र दक्षिणमा चउर रहेको छ । हाल स्थानाभावको कारणले गर्दा सिद्धि गणेश प्राथमिक विद्यालयले पठन पाठनको लागि यसको प्रयोग गरेको छ । यस अलावा दिवालीको समयमा विभिन्न गुठीका व्यक्तिहरू यस स्थलमा आई पूजा गरी भोज खाने चलन छ ।

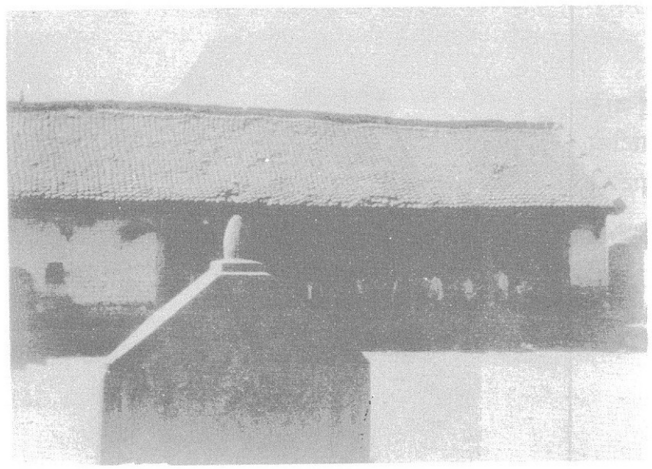
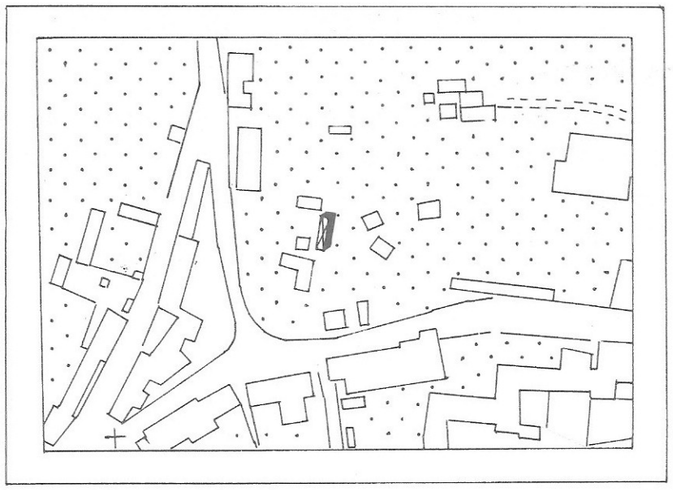
पाटी (४३) / व. नं. १६

पूर्व मोहडा, सात कवल भएको यो पाटी भिंगटी छाना हाली साधारण शैलीमा निर्माण गरिएको छ। निजी गुठीका गुठीयारहरूले दिवालीको समयमा प्रयोग गर्दै आएको यो पाटी धेरै वर्ष अघि निर्माण गरेको देखिन्छ। पूर्वमा चउर तथा सानो मन्दिर, पश्चिममा मन्दिर तथा प्राङ्गण, उत्तरमा सानो बाटो र दक्षिणमा समितिको कार्यालय रहेको छ। यस पाटीको दुई कवलको आवासीय प्रयोग र अन्य बाँकी भागको शैक्षिक प्रयोग भएको छ अर्थात् सिद्धि गणेश प्राथमिक विद्यालयले प्रयोग गरेको छ।
