काठमाडौं नगर क्षेत्रको

इन्भेन्ट्री

पाटी, शत्तल, ढुङ्गे धारा, पोखरी, तथा चउरको

काठमाडौं उपत्यका नगर विकास योजना टोली

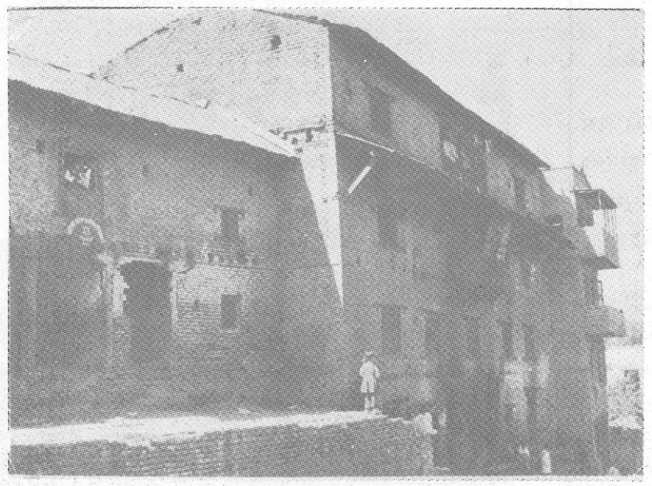
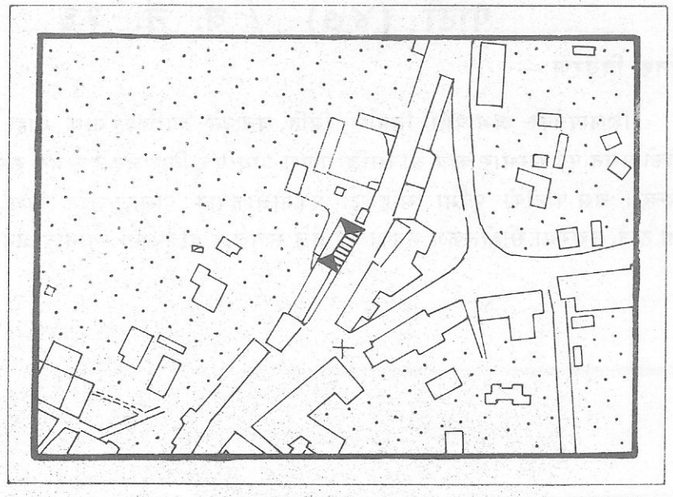
सत्तल (४५) / व. नं. १६

भवाट्ट हेर्दा निजी घर जस्तो देखिने यो सत्तल पूर्वपट्टि चार तला र पश्चिमपट्टि दुई तला मात्र छ। यस सत्तलको तलापिच्छे भिन्ना भिन्नै किसिमका ऊयालहरू राखिएका छन्। सत्तलको भुइँ तलामा बटुवा एवं भरियाहरू विश्राम गर्नका लागि तीन कवल खुला राखिएको छ। पूर्व मोहडाको यस सत्तलको पूर्वमा सोह्रखुट्टे बाट बालाजु जाने पिच सडक, पश्चिममा खाली ठाउँ, उत्तरमा स्थानीय जनताको घर र दक्षिणमा श्री गणेश प्राथमिक विद्यालय बसेको सत्तल पर्दछ। घरबारविहीन केही परिवारहरू यसमा हाल बसोबास गरेका छन्।

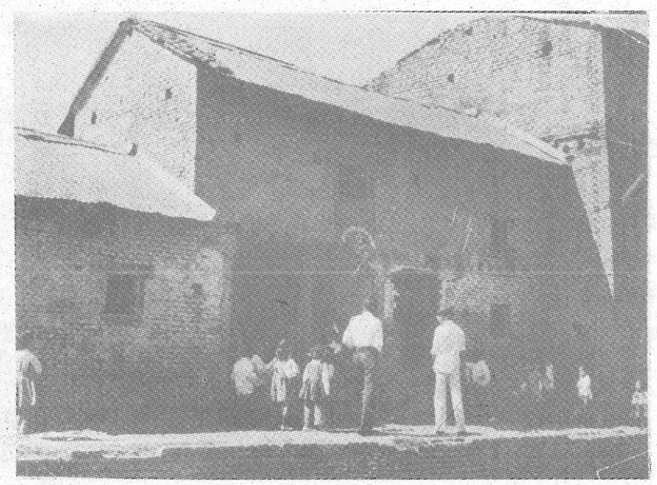
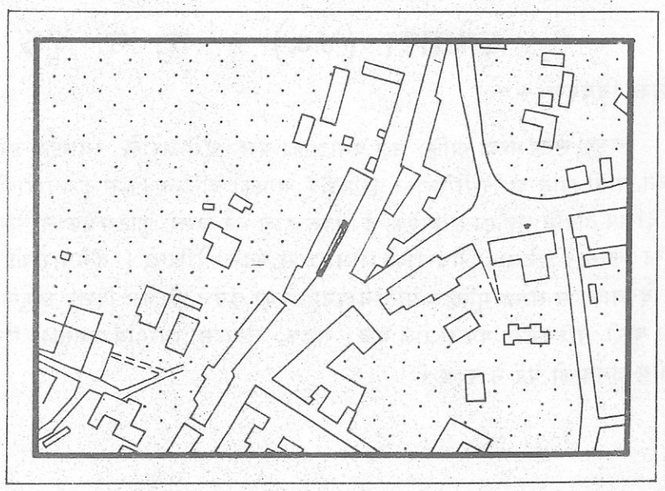
सत्तल (४६) / व. नं. १६

सोह्रखुट्टे पकनाजोल ओरालोको बायाँपट्टि रहेको यो सत्तल हाल सिद्धि गणेश प्राथमिक विद्यालयले कक्षा सञ्चालन गर्न प्रयोग गरेको छ। दोश्रो पटक जीर्णोद्धारपछि झिंगटी छाना हटाई जस्ताको छाना हालेको देखिन्छ। पूर्वमा पिच सडक, पश्चिममा खाली ठाउँ, उत्तरमा सत्तल र दक्षिणमा पाटी यी चार किल्लाभित्र यो सत्तल रहेको छ।

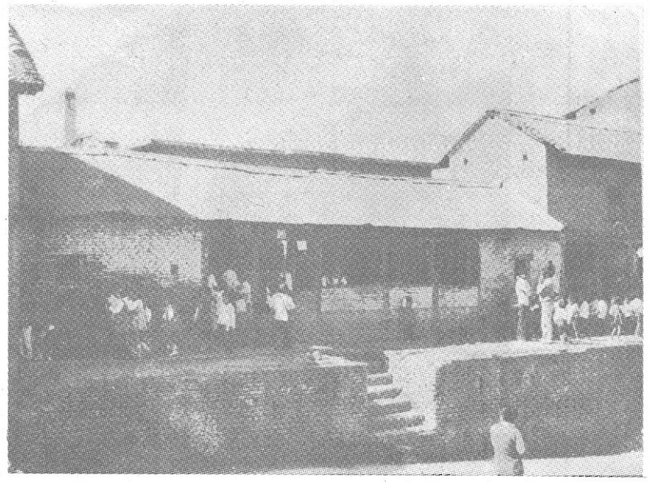
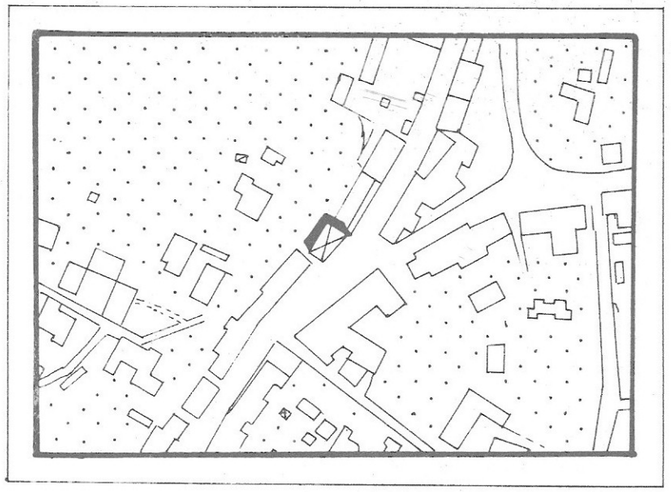
पाटी (४७) / व. नं. १६

शिलापत्रको अभावमा निर्माण मिति, बनाउने व्यक्तिको नाम थाहा हुन नसकेको यस पाटीको मर्मत एवं सम्भार कार्य श्री सिद्धि गणेश प्राथमिक विद्यालयले समय समयमा गर्दै आएको देखिन्छ। यस पाटीको पूर्वमा सोह्रखुट्टे पकनाजोलबाट बालाजु जाने पिच सडक, पश्चिममा खाली ठाउँ, उत्तरमा सोही स्कूल भएको टुई तले सत्तल र दक्षिणमा स्थानीय जनताको घर पर्दछ।

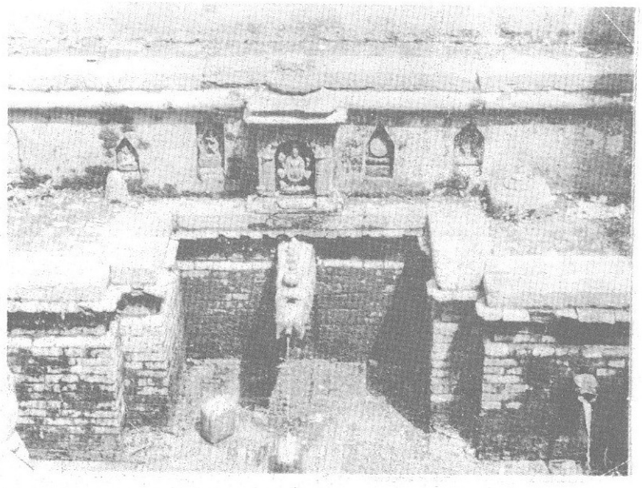
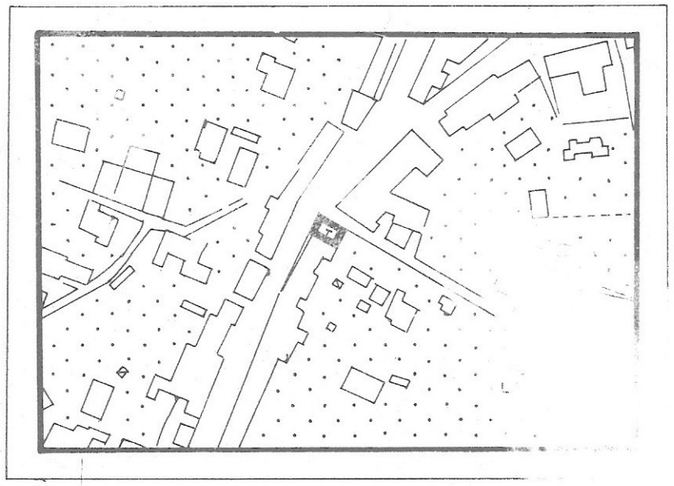
ढुंगेधारा (४८) / व. नं. १६

सडक सतहभन्दा अलि तल बनाइएको यस ढुँगेधाराले स्थानीय जनतालाई लुगा धुन, नुहाउन, पानी खान आदिमा सघाउ पुऱ्याउँदै आएको देखिन्छ। यस ढुंगेधाराको निकास र मुहान ठीकै देखिए तापनि भुइँमा छापिएका ईंटाहरू हाल धेरै जसो फुटिसकेकोले पुनः नयाँ ईंटा वा सिमेन्ट प्लास्टर गरेमा ढुंगेधाराको शोभा अझ बढ्ने देखिन्छ। ढुंगेधाराको माथि नारायण र अन्य देवताका स साना मूर्तिहरू प्रतिस्थापना गरेका छन्। पश्चिम दिशा उन्मुख यस ढुंगेधाराको पूर्वमा बारी, पश्चिममा पकनाजोल मूल सडक, उत्तरमा स्थानीय जनताको घर र दक्षिणमा पनि स्थानीय जनताको घर नै पर्दछ।

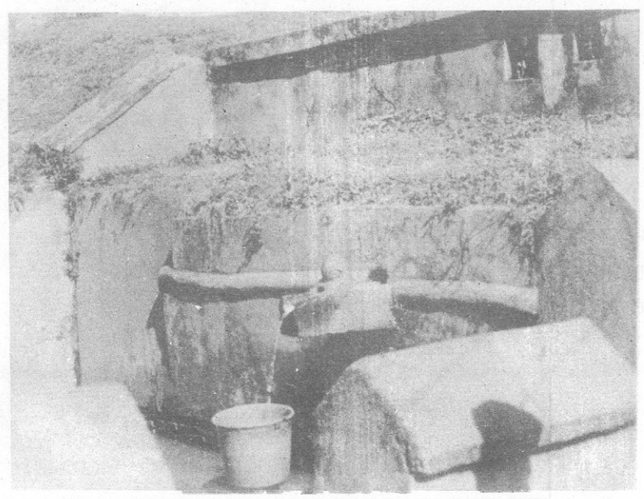
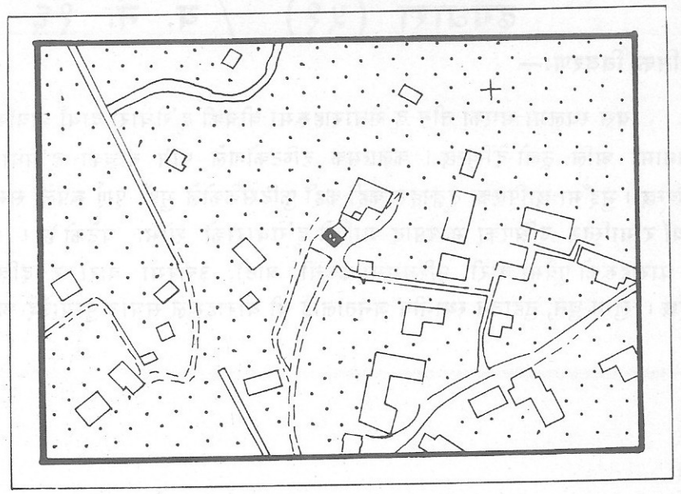
ढुंगेधारा (४९) / व. नं. १६

अभिलेखपत्र नभए पनि स्थानीय जनताबाट बनाउने व्यक्तिको नाम थाहा भएको यो ढुंगेधारा धेरै वर्ष अघि स्थानीय धोबीले लुगा धुने व्यवसायलाई आवश्यक सम्झी निर्माण गरेको देखिन्छ। धोबी समुदायको बीचमा निर्माण गरिएको र समय समयमा मर्मत सम्भार हुने भएकोले यसको वर्तमान अवस्था राम्रो हुनु स्वाभाविक नै छ। हाल यस ढुंगेधाराको चारैतिर र भुइँमा प्लास्टर गरी ढुंगेधारालाई मजबूत गरेको छ। पश्चिम मोहडाको यस ढुंगेधाराको पूर्वमा धोबीहरूको लुगा सुकाउने चउर, पश्चिममा घर, उत्तरमा चउर र दक्षिणमा चउर तथा घर पर्दछ। हाल यस ढुंगेधाराले त्यस इलाकाका धोबीहरू लाई निकै सघाउ पुऱ्याएको देखिन्छ।

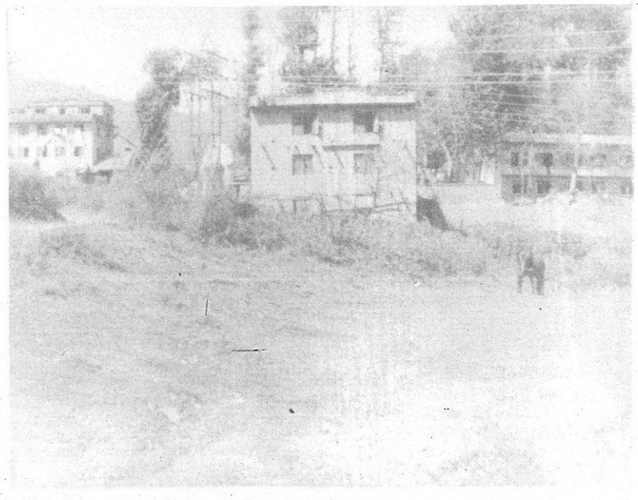
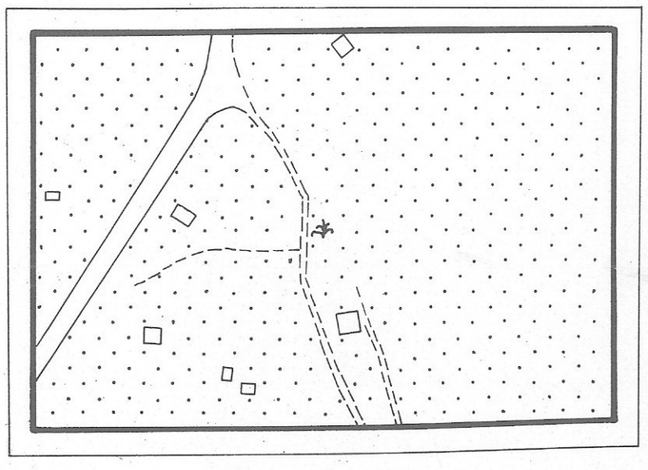
चउर (५०) / व. नं. १६

पूर्व पश्चिम चेप्टो परेको, उत्तर दक्षिण झुकेको यस सार्वजनिक चउरको किनारमा एक ढुंगेधारा पनि बनाइएको छ। पूर्वमा खेत, पश्चिममा गोरेटो बाटो, उत्तरमा बारी र दक्षिणमा ढुंगेधारा रहेको छ। स्थानीय जनताहरूको लुगा सुकाउने, वस्तु चराउने वा केटाकेटी खेलाउने आदि यस चउरमा गर्ने गरेको देखिन्छ। समय समयमा स्थानीय जनता मिली सफा सुग्घर गर्ने भएकोले चउरको वातावरण मनमोहक छ।

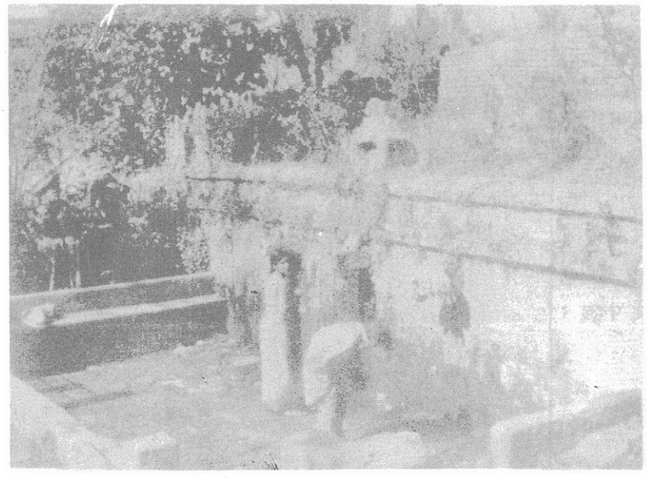
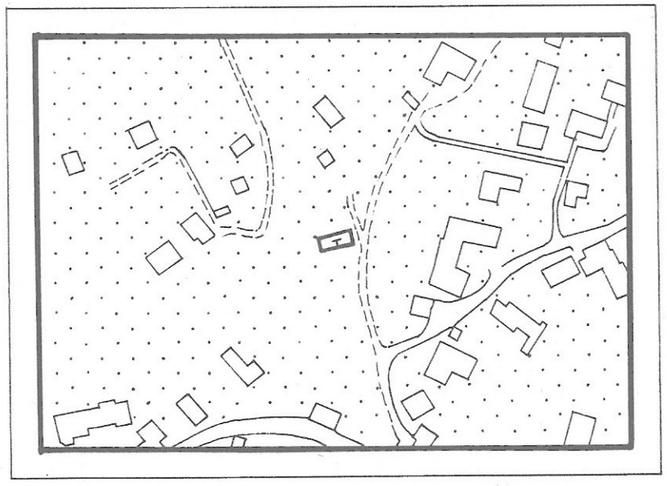
ढुंगेधारा (५१) / व. नं. १६

यस स्थलमा भएका तीन ढुंगेधाराहरूमा बीचकी ढुंगेधारा दायाँ बायाँको ढुंगेधाराहरूको तुलनामा अलि ठूलो देखिन्छ। कलात्मक दृष्टिकोणले पनि बीचको ढुंगेधारा बढी आकर्षक देखिन्छ। भुइँमा छापिएका ढुङ्गाहरू कहीं कहीं फुटिसकेकोले भुइँ पूर्ण रूपले समथर छैन। दायाँ बायाँ र मास्तिर उभ्रिएका झारपात आदिले ढुंगेधाराको शोभा घटेको छ। पश्चिम मोहडाका यी धाराहरूको पूर्वमा बारी, पश्चिममा कच्ची बाटो, उत्तरमा बारी र दक्षिणमा खाली ठाउँ पर्दछ। लुगा धुन, नुहाउन स्थानीय जनतालाई यी धाराहरूले सघाउ पुऱ्याउँदै आएको देखिन्छ।

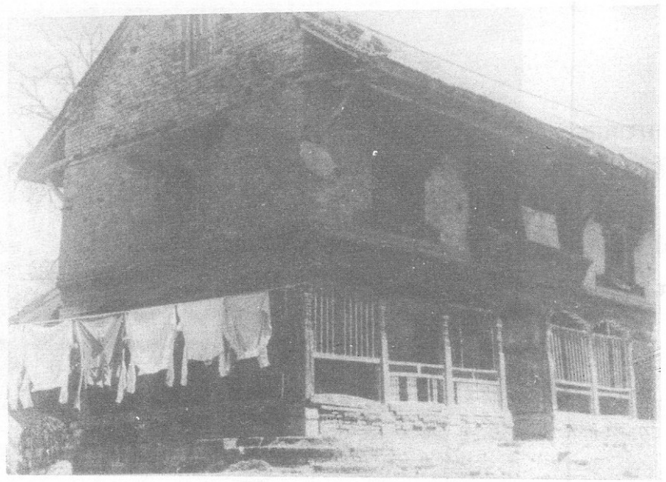
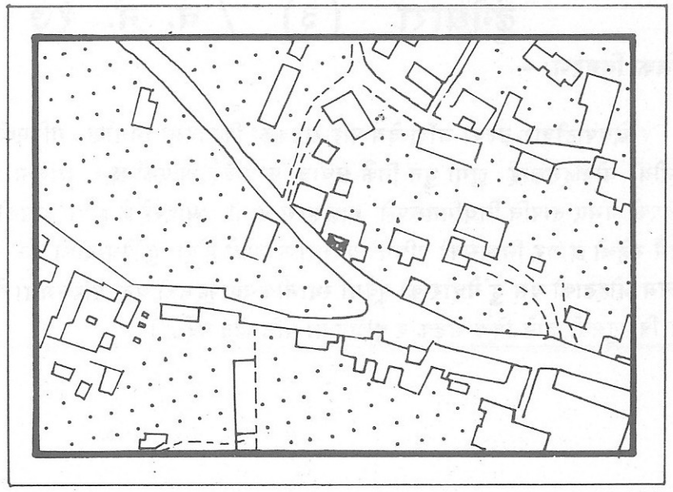
सत्तल (१) / व. नं. १७

शिलापत्र भए तापनि अस्पष्ट हुनाको कारणले निर्माण मिति र बनाउने व्यक्तिबारे जानकारी नभएको यो सत्तल छेत्रपाटीबाट ढल्को जाने पिच सडकको दाहिने किनारमा अवस्थित छ । यस सत्तलको पछिल्लो जीर्णोद्धार वि. सं. २००७ सालमा भएको र त्यसपछि हालसम्म कुनै मर्मत कार्य नभएको हुँदा झिंगटी ठाउँ-ठाउँमा फुटेको अवस्थामा रहनुको अलावा कहीं कहीं गारो पनि चर्किएको छ । शैलीको दृष्टिकोणले यो सत्तल आकर्षक देखिन्छ । सत्तलको माथिल्लो तलामा रहेको तीन मुखे झ्यालमा कुँदिएका बुट्टाहरू विशेष आकर्षकको छ । सात कवल दक्षिण मोहडाको यस सत्तलको पूर्वमा घर, पश्चिममा ढुंगेधारा, उत्तरमा चउर र दक्षिणमा ढल्कोबाट विष्णुमती जाने पिच सडक पर्दछ ।

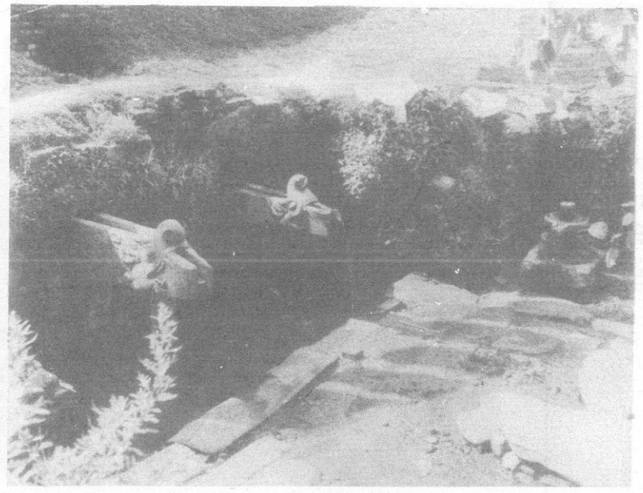
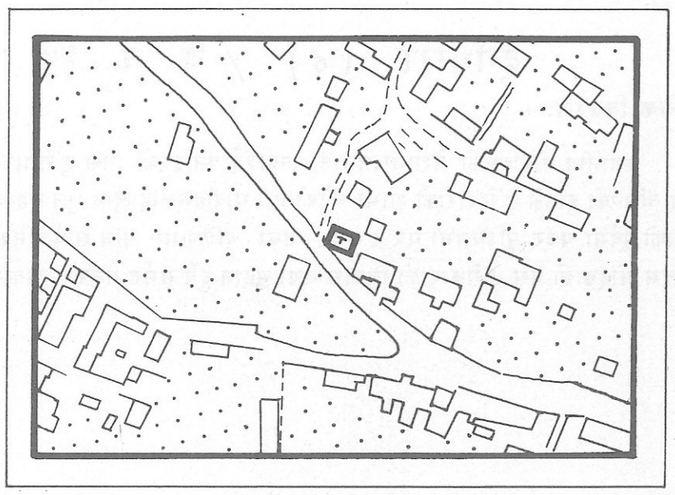
ढुंगेधारा (२) / व. नं. १७

"तधाः हिटी" अर्थात ठूलो धारा नामले स्थानाय धोबी समुदायमा परिचित हुने यस द्वय ढुंगेधारा ढल्कोबाट विष्णुमती जाने पिच सडकको दाहिने किनारामा रहेको छ । यी दुई ढुंगेधारा मध्ये उत्तारपट्टिको धारा भौतिक एवं कलात्मक दुवै दृष्टिकोणले ठूलो र महत्वपूर्ण देखिन्छ । यस ढुंगेधाराको वरिपरि बनाएको ईंटाको पर्खाल हाल पूर्णरुपले बिग्रिएको र निकासको राम्रो प्रबन्ध नभएकोले धाराको तल पोखरी जस्तो पानी जम्ने गर्दछ । पश्चिम मोहडाका यी ढुंगेधाराहरुको पूर्वमा विद्यालयले प्रयोग गर्दै आएको सत्तल, पश्चिममा चउर, उत्तरमा पनि चउर र दक्षिणमा ढल्कोबाट विष्णुमती जाने पिच सडक पर्दछ । धोबी समुदायमा बनाएकोले व्यावसायिक दृष्टिकोणले यस ढुंगेधाराको विशेष महत्व छ ।

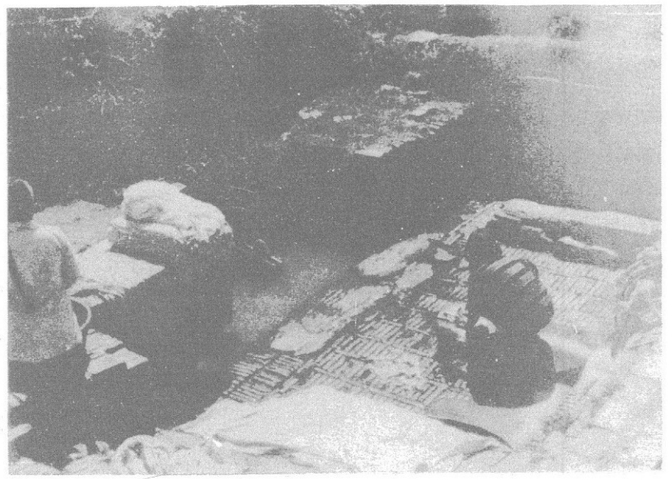
ढुंगेधारा (३) / व. नं. १७

छेत्रपाटीबाट ढल्को जाँदा देब्रे पट्टि सडकको किनारैमा निर्माण गरिएको यस ढुंगेधाराबाट स्थानीय धोबीहरूलाई लुगा धुन निकै सघाउ पुग्याउँदै आएको छ। धारामा कुनै मूर्ति वा बुट्टा कुँदिएको नभए तापनि नियमितरूपले हालसम्म पानी आइरहेको हुँदा यसको महत्व अझपनि कायमै रहेको छ तर निकासको उचित व्यवस्था नभएको हुँदा ढुंगेधाराको तल पानी जम्ने गर्दछ। पश्चिम मोहडाको यस ढुंगेधाराको पूर्वमा स्थानीय ज्यापूहरुको घर, पश्चिममा खेत, उत्तरमा ढल्को-बाट बिष्णुमती जाने पिच सडक र दक्षिणमा पनि खेत पर्दछ।

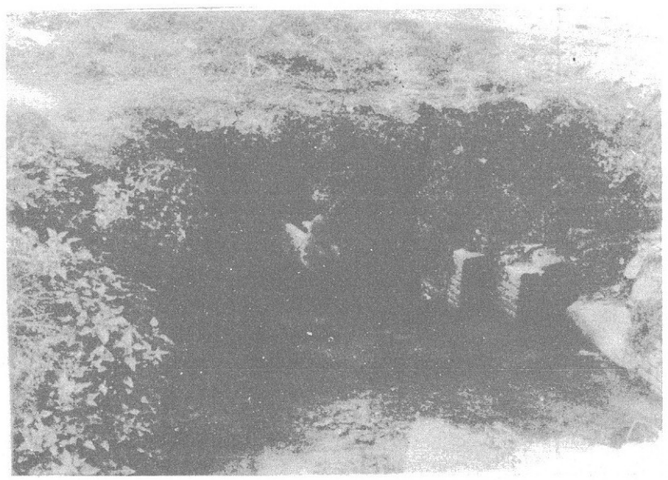
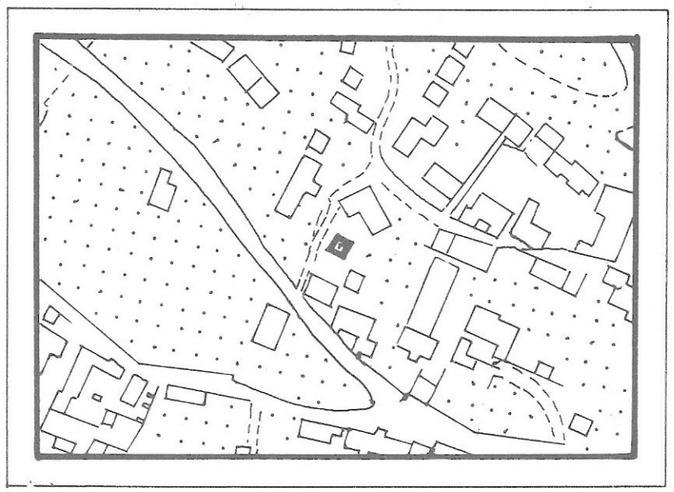
ढुंगेधारा (४) / व. नं. १७

स्थानीय धोबीहरूको पेशामा सघाउ पुग्याउँदै बनाइएको यस ढुंगेधाराको वरिपरि हाल घाँस उम्रिएको हुनाले ढुंगेधाराको शोभा घटेको छ। धोबीहरूलाई लुगा धुन महत्व रहिआएको यस धाराको पूर्वमा चउर, पूश्चिममा घर र उत्तर तथा दक्षिणमा पनि सार्वजनिक चउर नै पर्दछ। पश्चिम मोहडाको यस ढुंगेधाराको निकास तथा मुहान दुवै मर्मत गर्नुपर्ने अवस्थामा छ।

निर्माण मिति — १७ रौं शताब्दी
बनाउने व्यक्ति — वेटी, ढल्को
जीर्णोद्धार मिति—
वर्तमान भौतिक अवस्था — नराम्रो

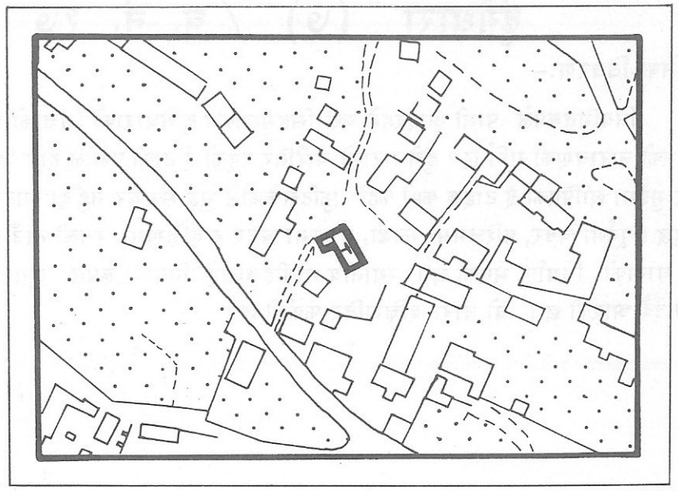
काठको धारा (५) / व. नं. १७

अपवादकोरुपमा हालसम्म विद्यमान यस काठको धारा ढल्को, धोबी चउरमा बनाइएको छ। यस धाराको निकास तथा मुहान ठीकै भए तापनि भित्ता र दायाँ बायाँ घाँस उम्रेको छ र धाराको वरिपरि ईंटाका टुक्रा कागतका टुक्रा, आदि फ्यांकिएकोले धाराको वरिपरिको वातावरण फोहर देखिन्छ। पश्चिम मोहडाको यस काठको धाराको पूर्वमा लुगा सुकाउने चउर, पश्चिममा सानो बाटो, उत्तरमा चउर र दक्षिणमा गोरेटो बाटो पर्दछ। लुगा धुन, र नुहाउन स्थानीय धोबीहरुले यस धारालाई प्रयोग गर्दै आएका छन्।

निर्माण मिति — १९ सौं शताब्दी
बनाउने व्यक्ति — तीर्थमान, ढल्को
जीर्णोद्धार मिति— वि. सं. २०२०
वर्तमान भौतिक अवस्था — ठीकै

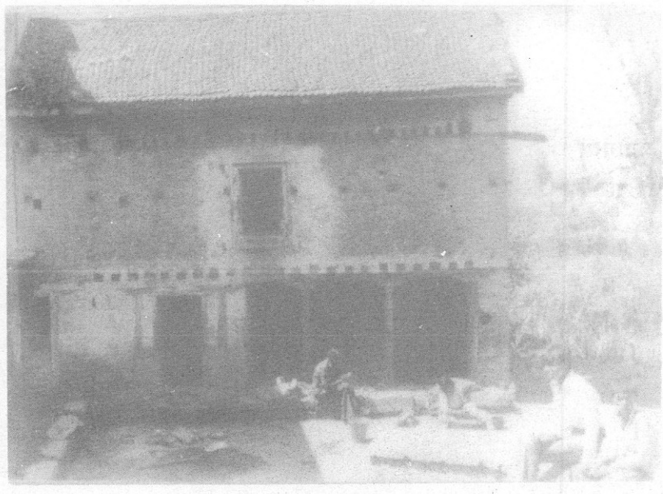
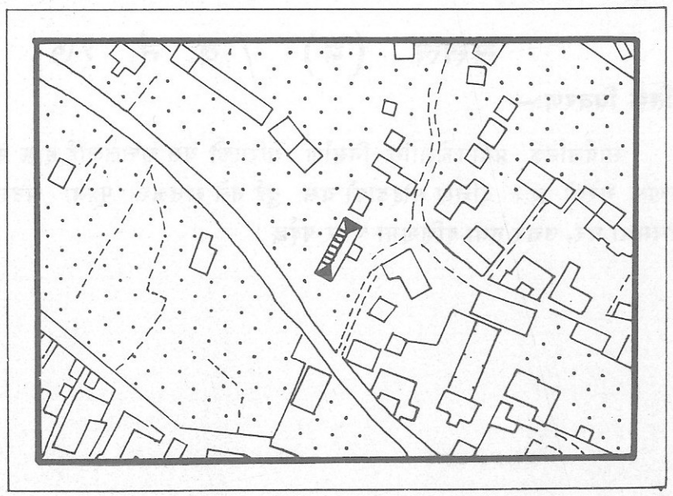
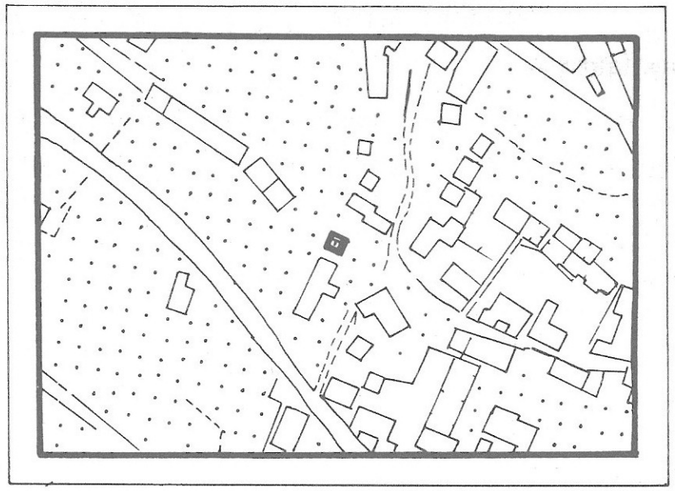
सत्तल (६) / व. नं. १७

पाँच कवल, दुई तले यो सत्तल हाल पूर्णरूपले बसोवासकोनिमित्त प्रयोग गरेको छ। साधारण शैलीमा झिगटी छाना हाली बनाइएको यस सत्तलको ठीक पूर्वमा हुंगेधारा, पश्चिममा बारी, उत्तरमा चउर र दक्षिणमा स्थानीय धोबीहरूको घर पर्दछ। पूर्व मोहडाको यस सत्तलमा जम्मा पाँच कवल छ।

निर्माण मिति — १९ सौं शताब्दी
बनाउने व्यक्ति — मनमोहन
जीर्णोद्धार मिति— वि. सं. २०३३
वर्तमान भौतिक अवस्था — ठीकै

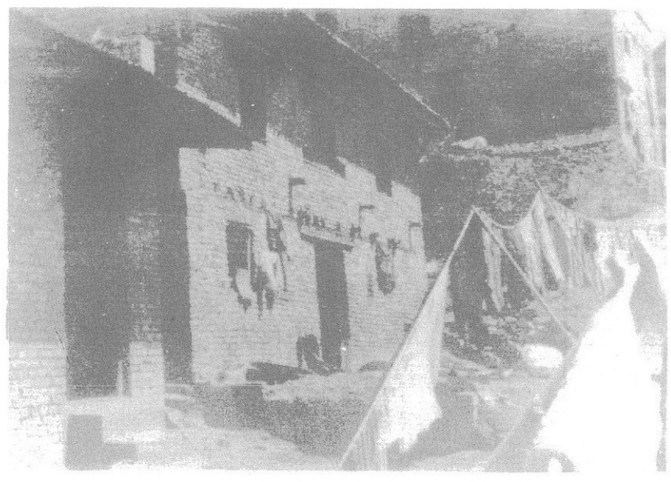
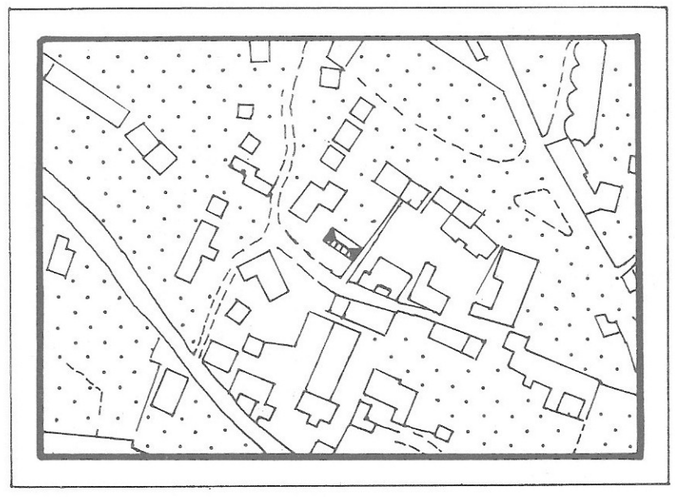
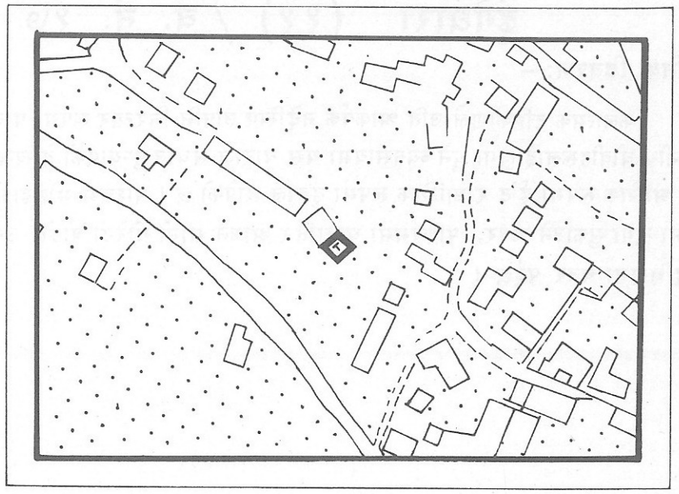
सत्तल (८) / व. नं. १७

सार्वजनिक प्रयोगकोलागि निर्माण गरिएको यस सत्तललाई हाल आवासीय प्रयोगमा परिणत गरेको छ । दक्षिण मोहडाको यस दुई तले सत्तलको पूर्वमा चउर तथा गोरेटो बाटो, पश्चिममा घर, उत्तर तथा दक्षिणमा चउर पर्दछ ।

निर्माण मिति — १९ सौं शताब्दी
बनाउने व्यक्ति —
जीर्णोद्धार मिति— वि. सं. २०३२
वर्तमान भौतिक अवस्था — ठीकै

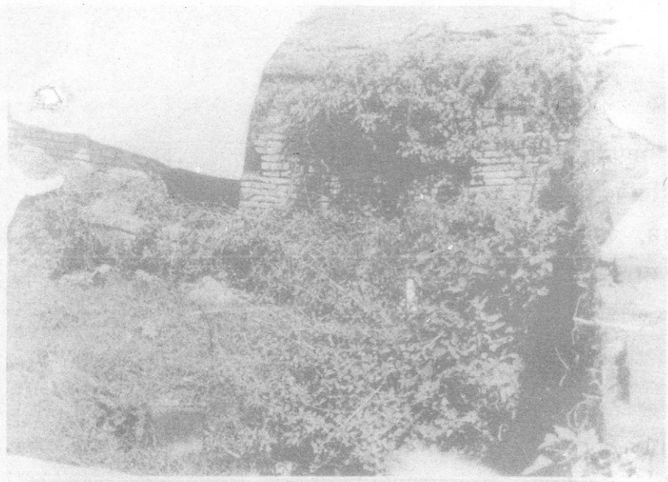
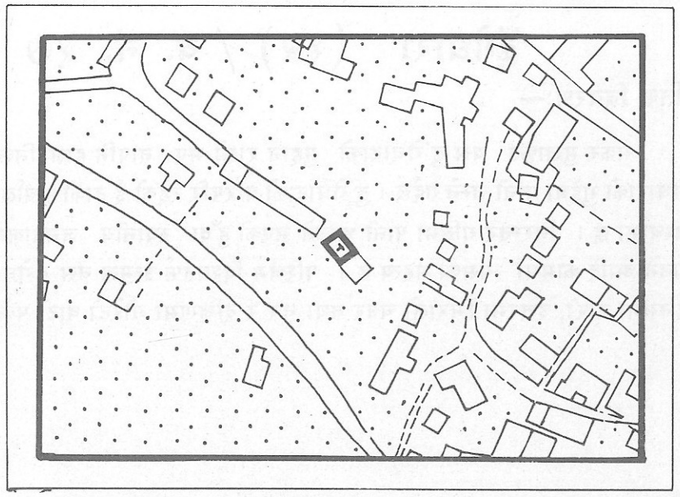
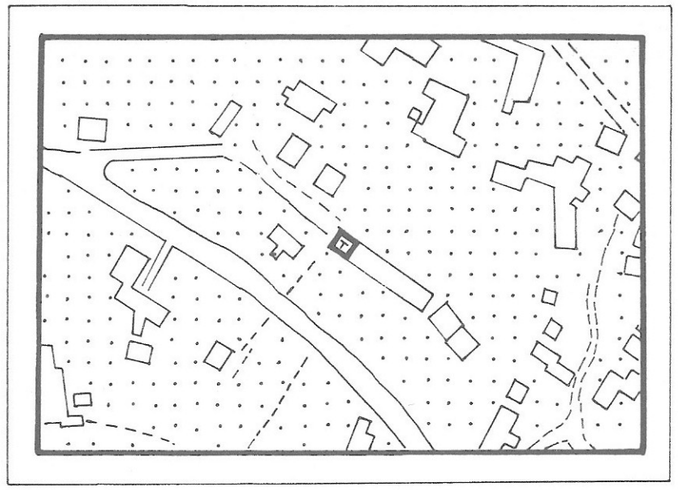
काठका धारा (१०) /व. नं. १७

शैली रहित किफायत किसिमबाट घेरै वर्ष पहिले स्थानीय व्यक्तिहरूबाट बनाइएको यस काठको धारामा केही वर्ष यतादेखि मुहान सुकेर वा अन्य कुनै कारणवश पानी आउने बन्द भएकोले हाल स्थानीय धोबीहरू यसबाट लाभान्वित हुन पाएका छैनन्। दक्षिण मोहडाको यस काठको धाराको पूर्वमा काठको धारा, पश्चिममा चउर, उत्तरमा बाटो र दक्षिणमा ढल पर्दछ।

निर्माण मिति — २० सौं शताब्दी
बनाउने व्यक्ति — तेजमान
जीर्णोद्धार मिति—
वर्तमान भौतिक अवस्था — नराम्रो

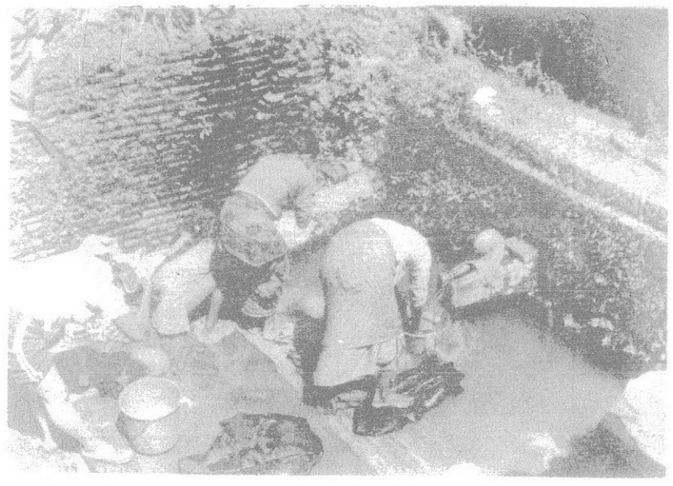
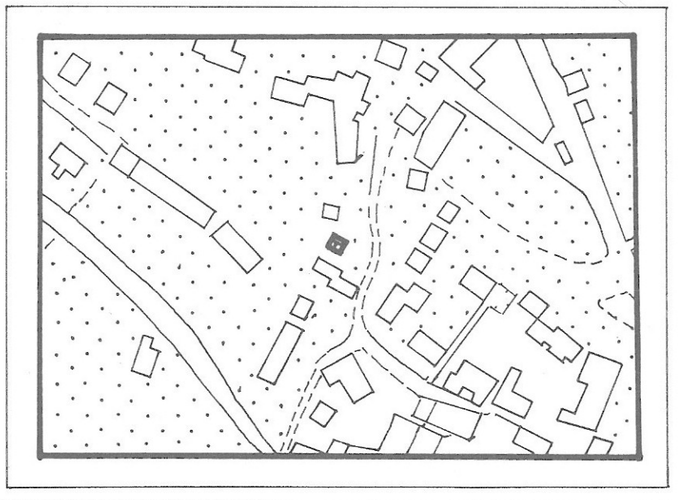
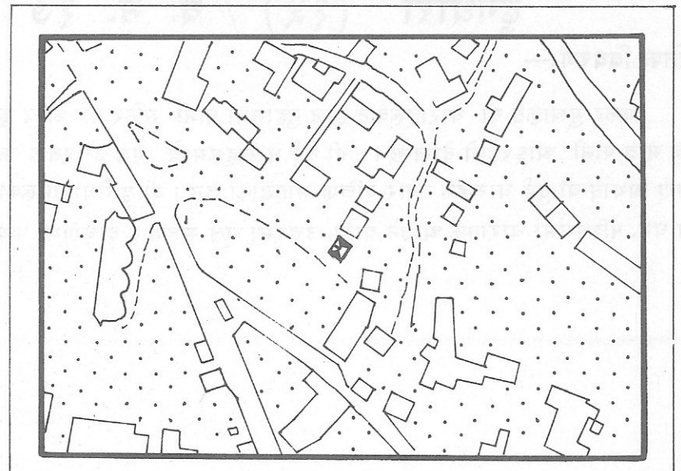
ढुंगेधारा (१२) / व. नं. १७

मकर मुखाकृत यस ढुंगेधाराको मुहान राम्रो भए तापनि हाल निकास बन्द भएकोले ढुंगेधाराको भुइँमा पानी जम्ने गर्दछ। ढुंगेधाराको वरिपरि रहेको ईंटाको पर्खाल कहीं कहीं बिग्रिएको अवस्थामा छ। निरन्तर गतिमा पानी आउने भएको हुँदा स्थानीय जनतालाई लुगा धुन, जीउ नुहाउन आदि काममा यसको महत्व छ। पश्चिम दिशातर्फ उन्मुख यस ढुंगेधाराको पूर्वमा चउर, पश्चिममा बारी, उत्तरमा भिरालो चउर तथा घर र दक्षिणमा गोरेटो बाटो पर्दछ।

निर्माण मिति — २० सौं शताब्दी
बनाउने व्यक्ति —
जीर्णोद्धार मिति—
वर्तमान भौतिक अवस्था – ठीकै

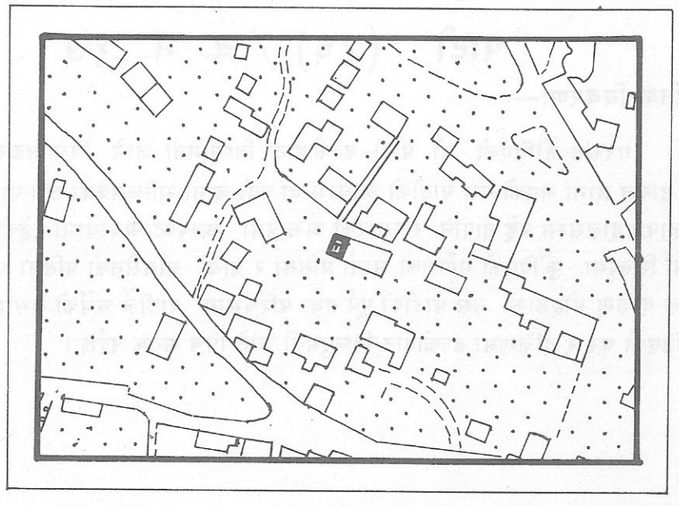
सत्तल (१३) / व. नं. १७

यस सत्तलको भुइँ तलामा शिलापत्र भए तापनि हाल अस्पष्ट अवस्थामा रहेको हुँदा निर्माण मिति, बनाउने व्यक्ति आदिबारे जानकारी भएको छैन। सत्तलको उत्तरतर्फको झिंगटी छाना ज्यादै बिग्रिएको अवस्थामा रहेकोले यथाशीघ्र जीर्णोद्धार हुनु अत्यावश्यक छ। प्राचीन शैलीमा निर्माण गरिएको यस सत्तलको खम्बाहरूमा र माथिल्लो तलाको छयालमा कुँदिएको साधारण बुट्टाले सत्तलको महत्व बढाएको छ। पाँच कवल, तीन तले पूर्व मोहडाको यस सत्तलको पूर्वमा धोबी चउर, पश्चिममा भिरालो चउर, उत्तरमा गोरेटो बाटो र दक्षिणमा स्थानीय जनताको घर पर्दछ। सत्तलमा हाल धोबीहरूको एक परिवारले बसोबास गरिराखेको छ।

निर्माण मिति — १९ सौं शताब्दी
बनाउने व्यक्ति —
जीर्णोद्धार मिति—
वर्तमान भौतिक अवस्था — नराम्रो

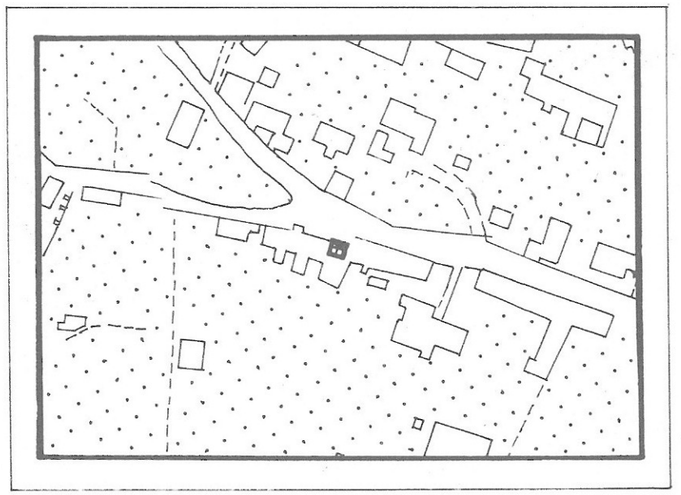
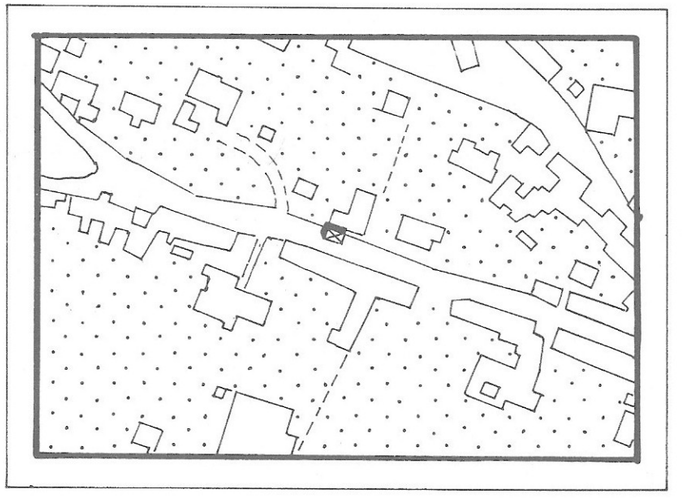
ढुंगेधारा (१५) / व. नं. १७

मकर मुखाकृत यी धाराहरूबाट हाल मुहानमा पानी सुकेर वा अन्य कुनै कारणवश अलि अलि मात्र पानी आइरहेको देखिन्छ। यी दुई धाराहरूमध्ये एक उत्तरतर्फ फर्केको छ भने अर्को दक्षिण अर्थात यी दुई धाराहरु उत्तर दक्षिण मोहडाका छन। यी ढुंगेधाराहरूको पूर्वमा खाली ठाउँ तथा घर, पश्चिममा धारातर्फ आउने बाटो, उत्तरमा मूल सडक र दक्षिणमा पर्खाल पर्दछ।

निर्माण मिति — २० सौं शताब्दी
बनाउने व्यक्ति —
जीर्णोद्धार मिति—
वर्तमान भौतिक अवस्था — ठीकै

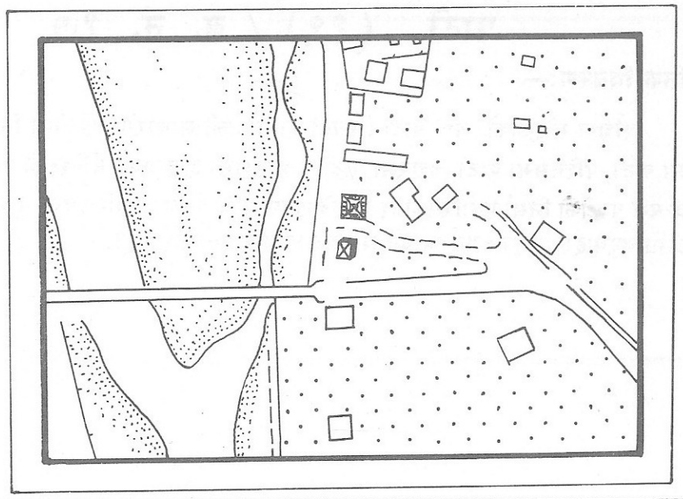
पाटी (१६) / व. नं. १७

घरसंग जोडिएको यो पाटी ढल्कोबाट बिष्णुमती जाने पिच सडकको दायाँपट्टि रहेको छ। टायल छाना भएको यस पाटीको आधाभन्दा बढी छाना भत्किसकेको छ। पाटीको भित्री भागमा शिलापत्र हालसम्म रहे तापनि सम्भारको अभावमा अस्पष्ट अवस्थामा रहेको छ। शिलापत्रको दायाँ शिलामा कुँदिएको गणेशको सानो प्रतिमा र बायाँ भीमसेनको प्रतिमा गाडिएको छ। तीन कवल दक्षिण मोहडाको यस पाटीको पूर्व तथा पश्चिममा पाटीले चर्चेको जग्गा, उत्तरमा पाटीसंग जोडिएको घर र दक्षिणमा ढल्कोबाट बिष्णुमती जाने पिच सडक पर्दछ।

निर्माण मिति — १९ सौं शताब्दी
बनाउने व्यक्ति —
जीर्णोद्धार मिति—
वर्तमान भौतिक अवस्था — नराम्रो

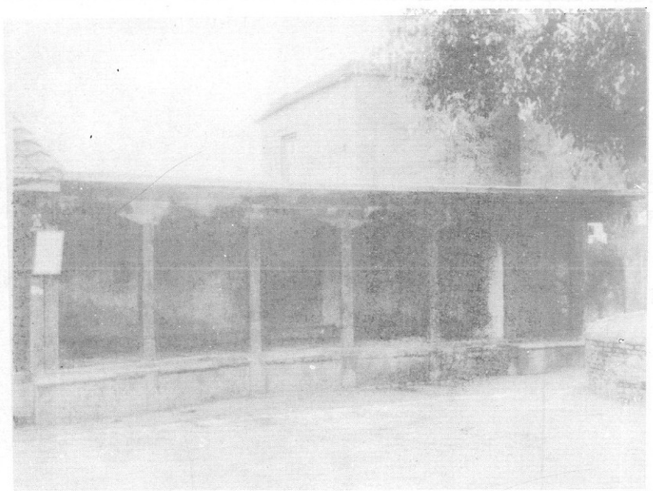
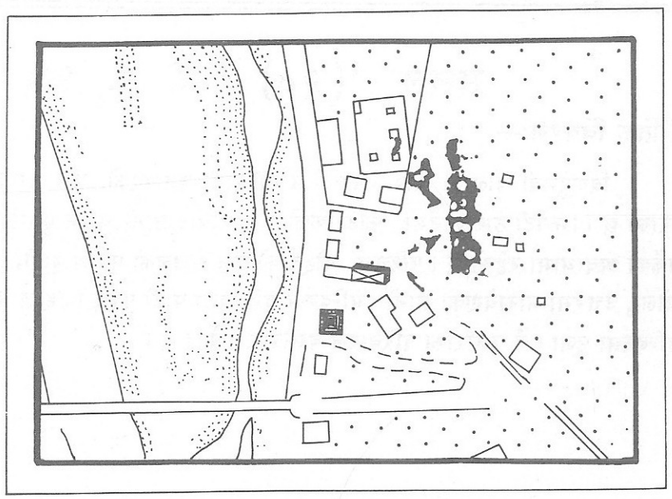
पाटी (१८) / व. नं. १७

इन्द्रायणी मन्दिरको अगाडिपट्टि निर्माण गरिएको यो पाटी वि. सं. २०३२ मा जीर्णोद्धार रिएको हुनाले हाल मजबूत अवस्थामा रहेको छ । जीर्णोद्धारपछि झिंगटी छाना हटाइ बढी ःकाउको लागि छाना आर. सी. सी. ढलान गरी बनाइएको छ । दक्षिण मोहडाको यस छ कवल पाटीको पूर्वमा घर, पश्चिममा पाटी, उत्तरमा पनि पाटी र दक्षिणमा इन्द्रायणीको मन्दिर तथा न्दिरको प्रांगण पर्दछ । बिष्णुमती शोभाभगवतीस्थान जाने धर्मावलम्बीहरू एवं अन्य बटुवाहरू स पाटीमा विश्राम गर्ने गर्दछन् ।

निर्माण मिति — ने. सं. १०८६
बनाउने व्यक्ति —
जीर्णोद्धार मिति— वि. सं. २०३२
वर्तमान भौतिक अवस्था — राम्रो

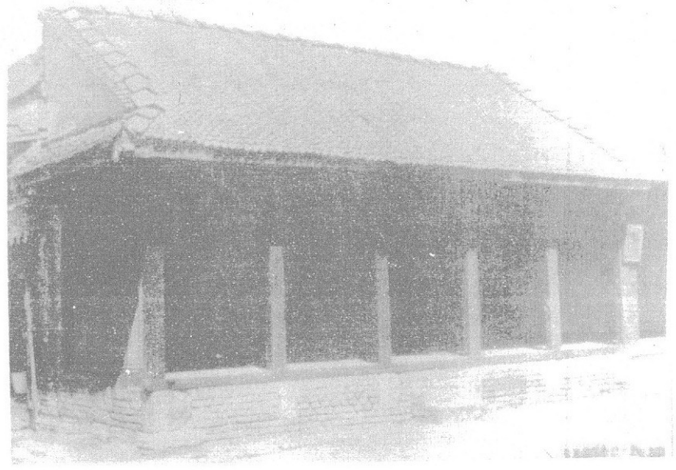
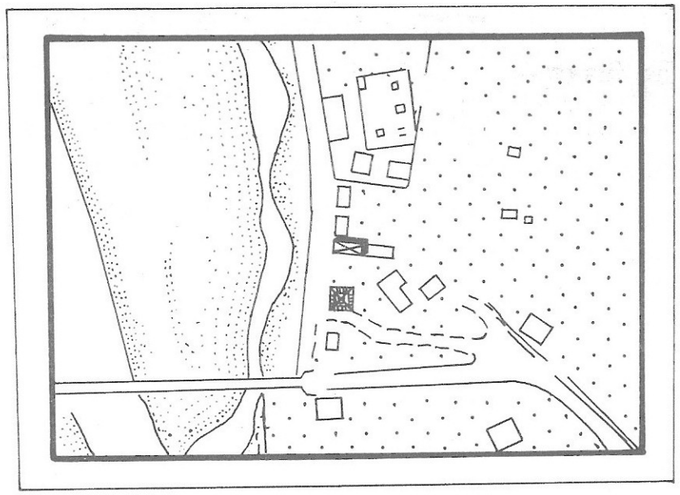
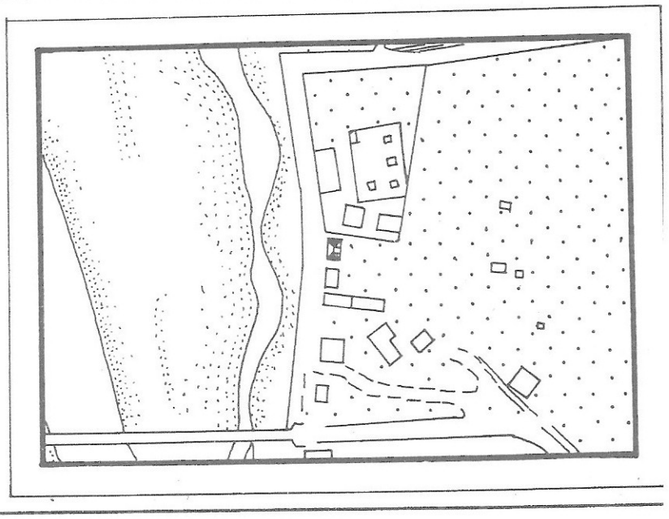
पाटी (१९) / व. नं. १७

दक्षिण मोहडाको यो पाटी झिंगटी छाना हाली साधारण शैलीमा निर्माण गरिएको छ। पूर्वमा पाटी, पश्चिममा बाटो, उत्तरमा पाटी र दक्षिणमा इन्द्रायणी मन्दिरको प्रांगण यी चारकिल्ला भित्र यस पाटीको निर्माण गरिएको छ। दक्षिणतर्फ पाँच कवल र पश्चिममा एक कवल भएको यस पाटीमा बटुवाहरू र पूजा गर्न आउने धर्मावलम्बीहरू बस्ने गर्दछन्।

निर्माण मिति — २० सौं शताब्दी
बनाउने व्यक्ति —
जीर्णोद्धार मिति—
वर्तमान भौतिक अवस्था — रान्रो

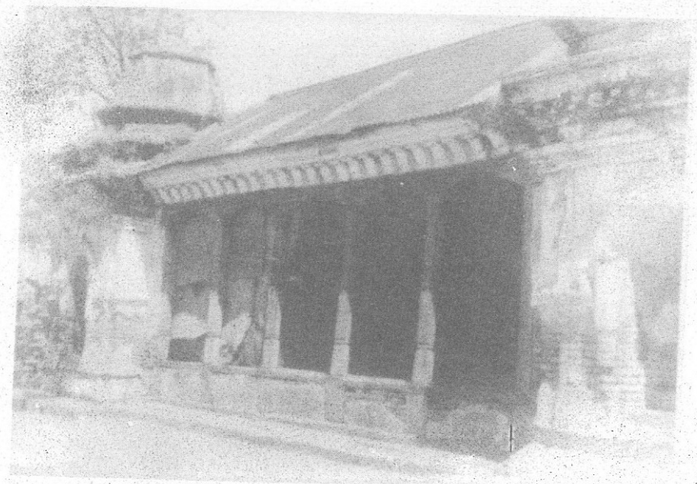
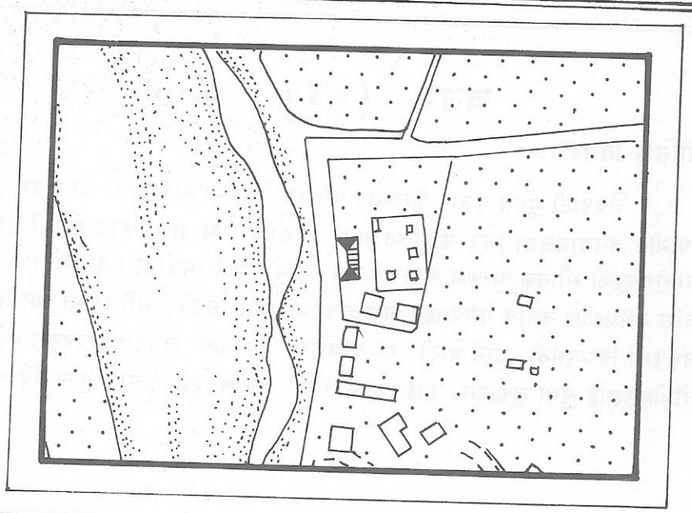
पाटी (२१) / व. नं. १७

काठको खम्बामा साधारण बुट्टा कुँदी जस्ताको छाना हाली निर्माण गरिएको यो पाटी बिष्णुमती खोलाको बारी रहेको छ। पाटीको भित्र एवं बाहिर साधारण मर्मत कार्य गरिएमा भौतिक अवस्था राम्रो हुने देखिन्छ। पश्चिम दिशातर्फ फर्केको यस पाँच कवल पाटीको पूर्वमा खेत पश्चिममा बिष्णुमतीघाट तथा खोला, उत्तर तथा दक्षिणमा देवताको सानो मन्दिर रहेको छ। हाल मगन्तेहरू यस पाटीमा बसेका छन्।

निर्माण मिति — २० सौं शताब्दी
बनाउने व्यक्ति —
जीर्णोद्धार मिति—
वर्तमान भौतिक अवस्था — ठीकै

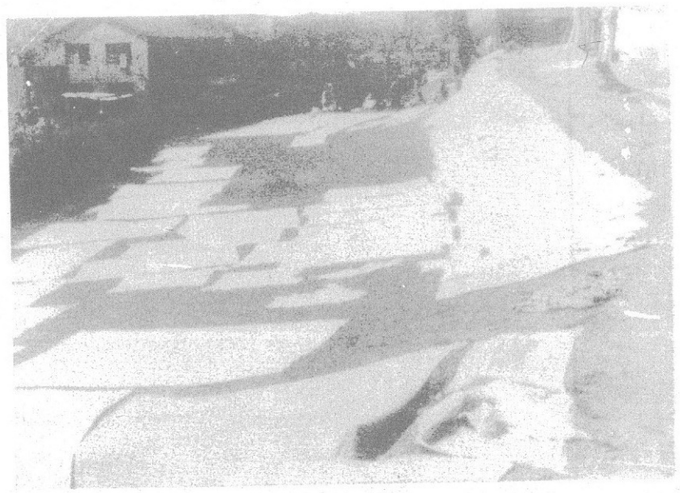
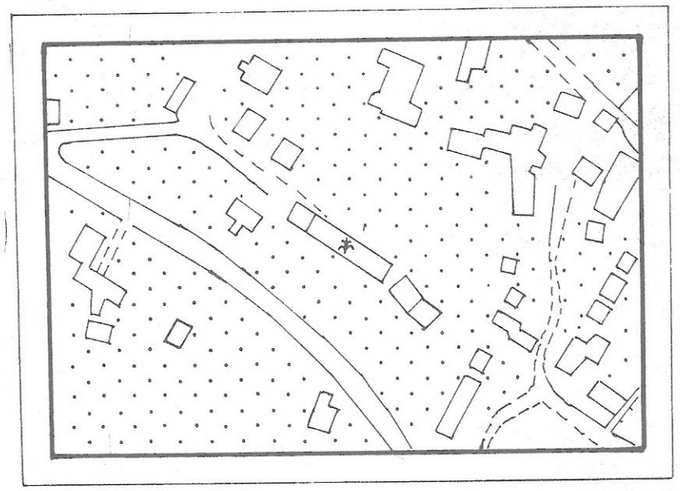
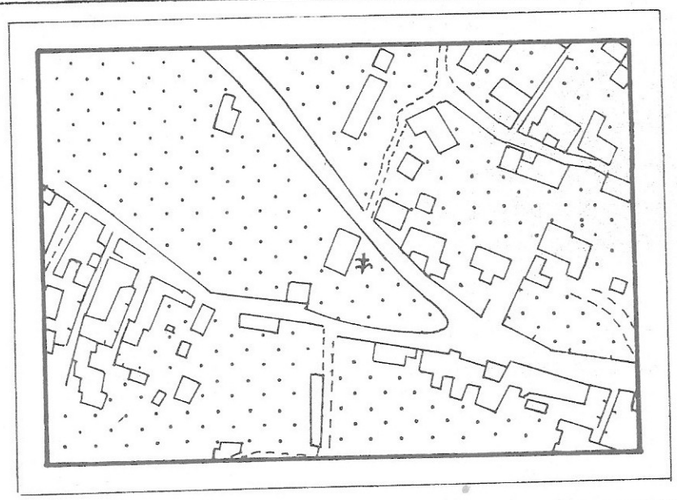
चउर (२३) / व. नं. १७

स्थानीय धोबीचउर (ढल्को) का धोबीहरूको लागि लुगा सुकाउन परम्परादेखि उत्तिकै महत्व रहिआएको यस चउर धोबीहरूको लागि हाल पनि उत्तिकै महत्वपूर्ण सिद्ध भएको छ। अन्दाजी २ रोपनी क्षेत्रफलमा फैलिएको यस चउरको पूर्वमा दुंगेधारा, पश्चिममा पनि दुंगेधारा, उत्तरमा गोरेटो बाटो र दक्षिणमा बारी पर्दछ।

निर्माण मिति —
बनाउने व्यक्ति —
जीर्णोद्धार मिति—
वर्तमान भौतिक अवस्था — राम्रो

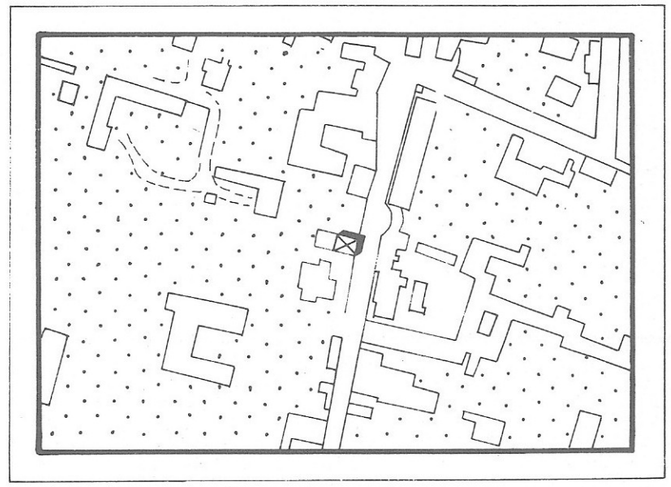
चउर (२४) / व. नं. १७

क्षेत्रपाटी मुख्य बजार केन्द्रबाट पश्चिम दिशामा अवस्थित यो चउर धोबीचउरको नामले स्थानीय जनमानसमा चिर-परिचित भएर रहेको छ। अन्दाजी आठ रोपनी जग्गामा फैलिएको यस धोबीचउरको भौतिक आकार करीब करीब चतुर्भुज किसिमको छ। यस धोबीचउरमा कहीं कहीं हाल घाँस नभएकोले उजाड देखिन्छ। यस चउरको पूर्वमा सडक, पश्चिममा स्थानीय जनताका घरहरू उत्तरमा बिष्णुमती जाने बाटो र दक्षिणमा स्थानीय जनताका घरहरू पर्दछन्। धोबीचउरका धोबीहरूलाई लुगा सुकाउन, बाल बच्चा खेल्न यस चउरले सघाउ पुऱ्याउँदै आएको छ।

निर्माण मिति —
बनाउने व्यक्ति —
जीर्णोद्धार मिति—
वर्तमान भौतिक अवस्था — ठीकै

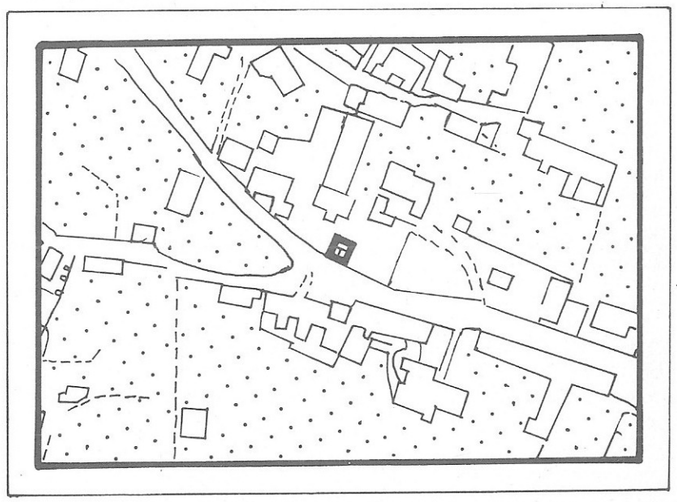
साउने पाटी (२५) / व. नं. १७

काठको खम्बामा बुट्टा कुँदी, टायल छाना हाली प्राचीन शैलीमा निर्मित यो पाटी क्षेत्रपाटी-बाट पकनाजोल जाने मूल सडकको देब्रे पट्टि अवस्थित छ। साउने पाटीको नामले स्थानीय जनतामा चीर-परिचित यस पाटीको पूर्वमा पकनाजोलबाट सोह्रखुट्टे जाने पिच सडक, पश्चिममा घर, उत्तरमा गणेशको मन्दिर र दक्षिणमा स्थानीय जनताको बारी पर्दछ। उत्तर मोहडाको यस पाटीमा हाल घरबारविहीन मानिसले बसोबास गरेको छ।

निर्माण मिति — १८ औं शताब्दी
बनाउने व्यक्ति —
जीर्णोद्धार मिति—
वर्तमान भौतिक अवस्था - ठीकै

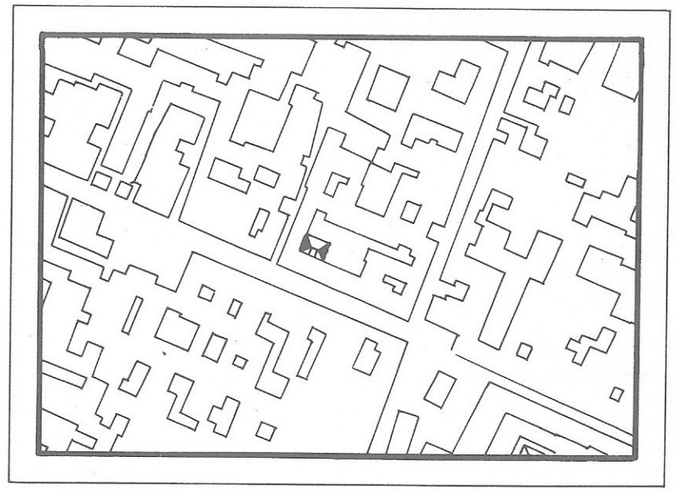
सत्तल (१) / व. नं. १८

स्थानीय मानिसको निजी घरको गारोसंग जोडिएर रहेको यस दुई तले सत्तलको माथिल्लो तलामा "तानां किसी" को मूर्ति स्थापना गरिएको र भुइँ तलामा खुद्रा पसल राखिएको छ। इन्द्र-जात्राको समयमा यही तानांकिसीको प्रतीक स्वरुप बाँस र कपडाबाट बनाइएको हात्तीभित्र दुई जना ज्यापूहरू बसी काठमाडौंको टोल टोलमा नचाई रमाइलो गर्ने परम्परा आजसम्मपनि कायमै रहेको छ। दक्षिण मोहडाको यस सत्तलको पूर्वमा घर, पश्चिममा बाटो, उत्तरमा घर र दक्षिणमा किलागल सडक पर्दछ।

निर्माण मिति — २० सौं शताब्दी
बनाउने व्यक्ति —
जीर्णोद्धार मिति— वि. सं. २०३०
वर्तमान भौतिक अवस्था — ठीकै

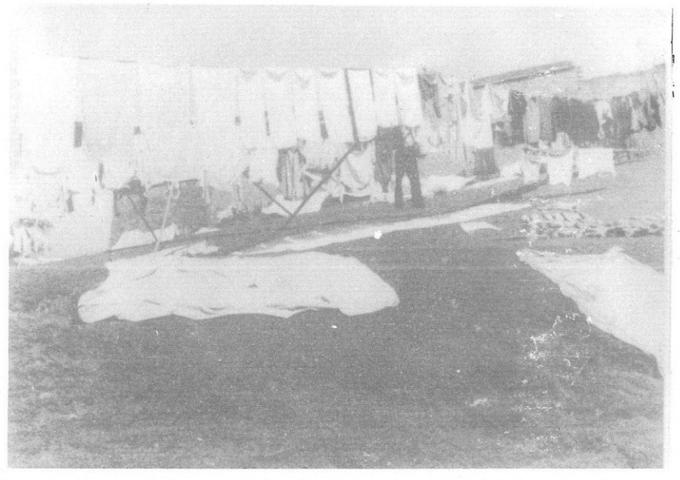
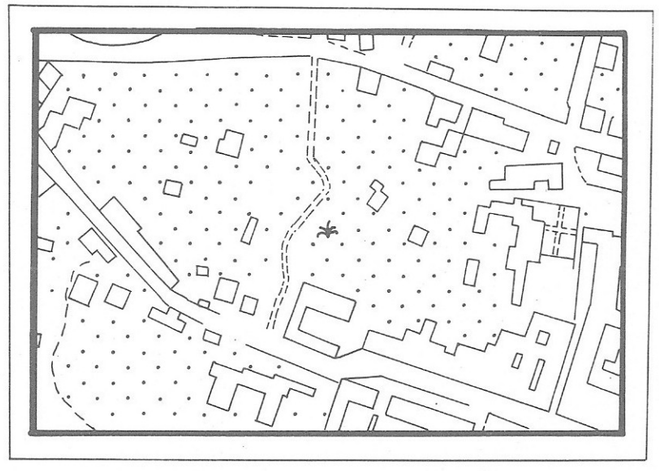
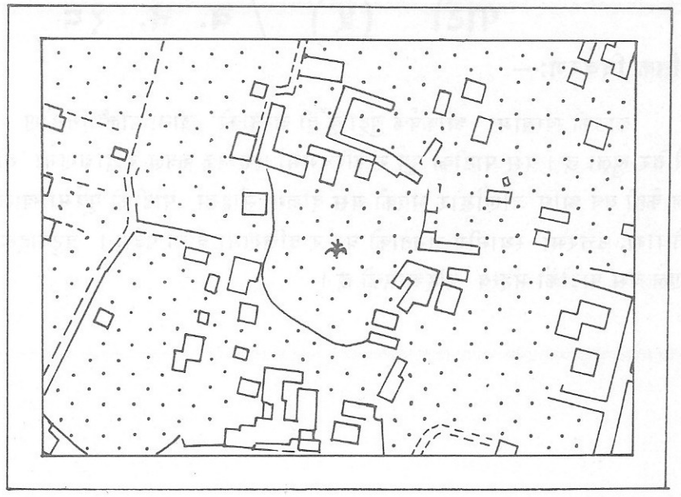
चउर (२) / व. न. १८

अन्दाजी दुइ तीन रोपनी भू-भागमा फैलिएको यस सार्वजनिक चउरले स्थानीय इलाकाका धोबीहरुलाई लुगा सुकाउन निकै सघाउ पुऱ्याउँदै आएको छ। यस सार्वजनिक चउरको पूर्वमा घर पश्चिममा दुःगेधारा, उत्तरमा झाडी र दक्षिणमा डल्लु जाने सडक पर्दछ।

निर्माण मिति —
बनाउने व्यक्ति —
जीर्णोद्धार मिति—
वर्तमान भौतिक अवस्था — ठीकै

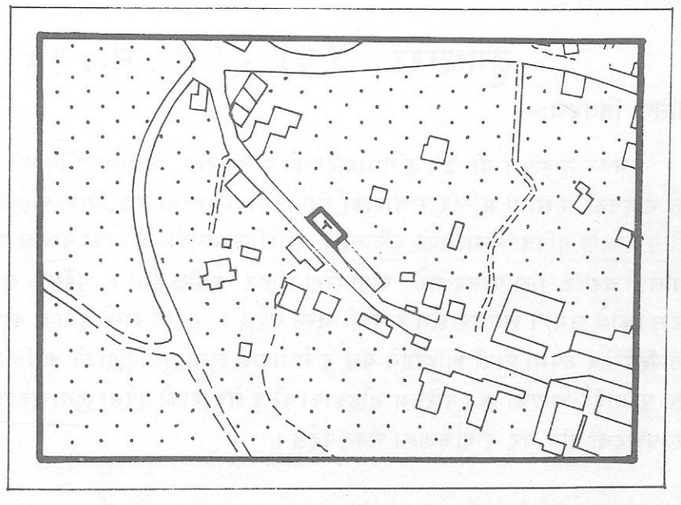
चउर (३) / व. नं. १८

स्थानीय धोबीहरूकालागि लुगा सुकाउन यस सार्वजनिक चउरको महत्व रहिआएको देखिन्छ। लगभग दुई, तीन रोपनी क्षेत्रफलको यस सार्वजनिक चउरको पूर्वमा स्थानीय जनताका घरहरू, पश्चिममा ढुंगेधारा, उत्तरमा झाडी र दक्षिणमा डल्लु जाने सडक पर्दछ।

निर्माण मिति —
बनाउने व्यक्ति —
जीर्णोद्धार मिति—
वर्तमान भौतिक अवस्था — ठीकै

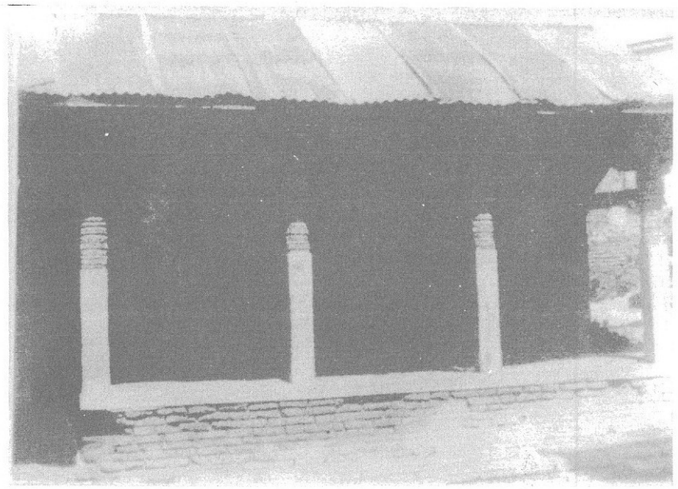
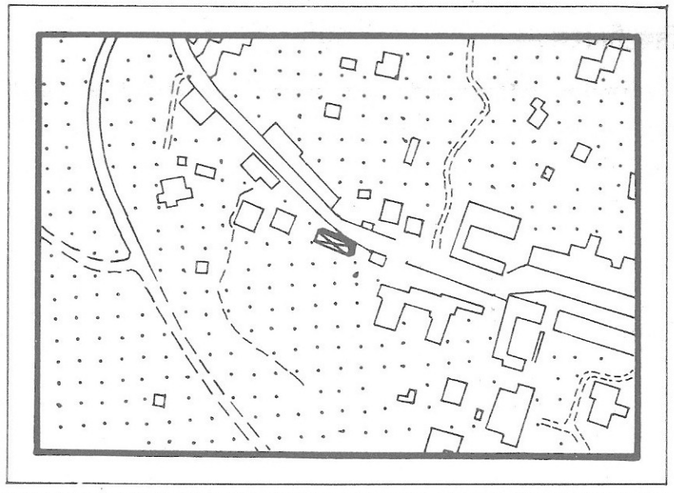
पाटी (५) / व. नं. १८

काठको खम्बामा आकर्षक बुट्टा कुँदी जस्ताको छाना हाली निर्माण गरिएको यो पाटी तीनैतिर खुला छ। यस पाटीको पूर्व र पश्चिममा एक एक कवल र दक्षिणमा तीन कवल रहेको छ। हाल केही वर्ष अघि जीर्णोद्धार भएको यस दक्षिण मोहडा पाटीको पूर्वमा खाली ठाउँ, पश्चिममा ढुंगेधारा, उत्तरमा स्थानीय जनताको घर र दक्षिणमा बाटो पर्दछ। बटुवाहरू विश्राम गर्ने दृष्टि-कोणले यस पाटीको महत्व रहिआएको छ।
