काठमाडौं नगर क्षेत्रको

इन्भेन्ट्री

पाटी, शत्तल, ढुङ्गे धारा, पोखरी, तथा चउरको

काठमाडौं उपत्यका नगर विकास योजना टोली

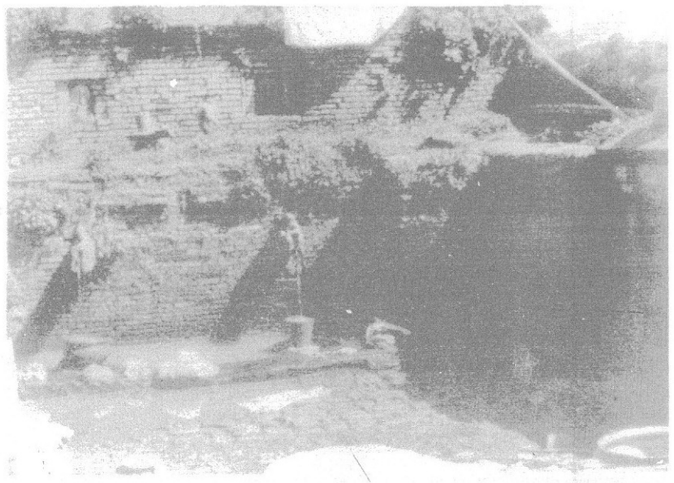
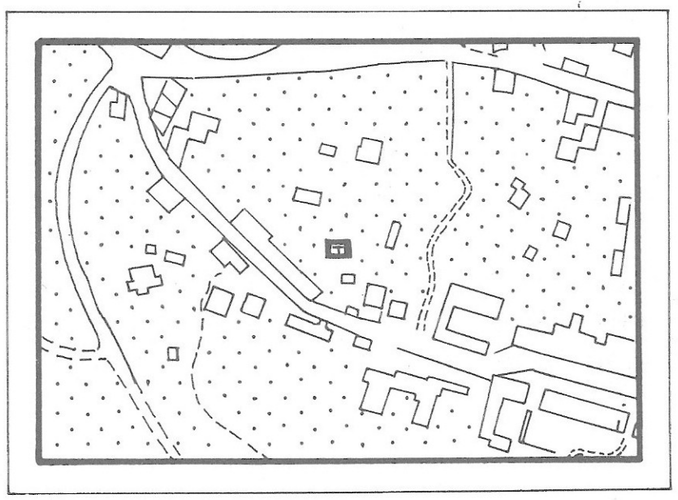
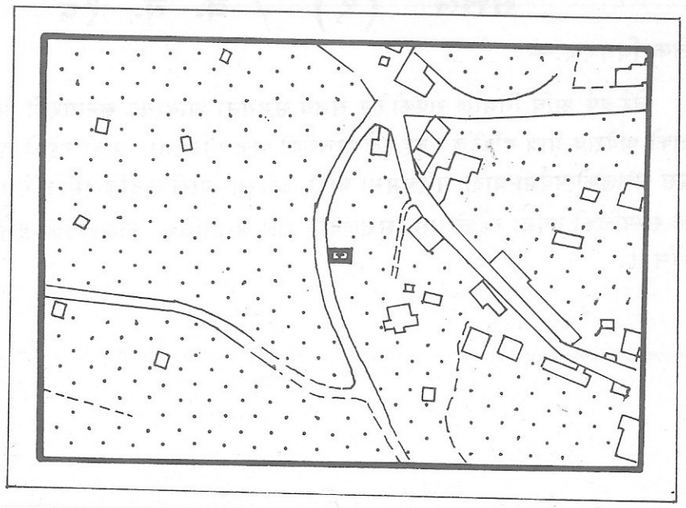
ढुंगेधारा (६) / व. नं. १८

मकर मुखाकृत यी द्वय ढुंगेधाराहरूको दक्षिणपट्टि शिलामा कुँदिएको गणेश र कुमारको मूर्ति सहितको स-साना मन्दिर र धाराको माथिपनि भित्तामा बुद्ध, शिव, पार्वतीको मूर्तिहरु स्थापना गरी धारालाई पवित्र बनाइएको देखिन्छ। चारैतिर भएको ईंटाको पर्खाल हाल बिग्रिसकेको र पर्खालको वरपर घांस एग्रिएकोले वातावरण फोहर प्रतीत हुन्छ। भुइँमा छापेको ईंट हाल केही फुटिसकेकोले जमीन समथर छैन र पानी जम्ने गर्दछ। मुहान राम्रो हुनाको कारणबाट आजसम्म पनि निरन्तर रुपमा पानी आइरहने यस ढुंगेधाराले लुगा धुने, नुहाउने आदि जस्ता क्रियाकलापमा मदत पुऱ्याउँदै आएको छ। पश्चिम मोहडाका यी ढुंगेधाराको पूर्वमा लुगा सुकाउने चउर, पश्चिममा घर, उत्तरमा पनि घर र दक्षिणमा चउर पर्दछ।

निर्माण मिति — १५ रौं शताब्दी
बनाउने व्यक्ति —
जीर्णोद्धार मिति— वि. सं. २०३३
वर्तमान भौतिक अवस्था — ठीकै

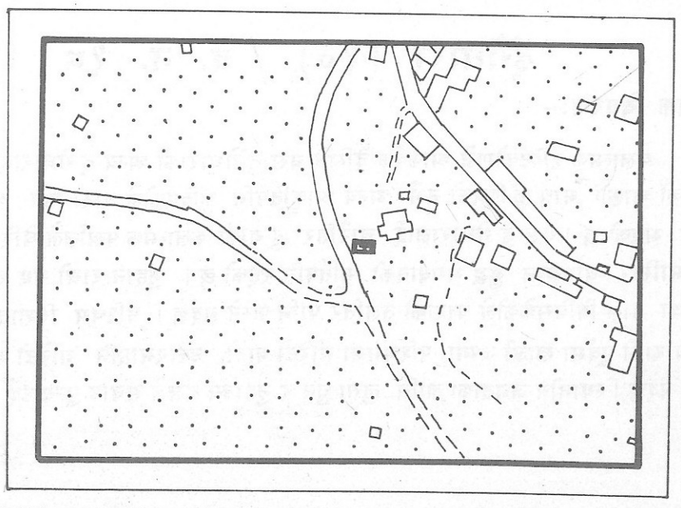
कय्ता हिटी, ढुंगेधारा (७) /व. नं. १८

ताम्सीपाखा टोलमा रहेको यस ढुंगेधाराको वर्तमान भौतिक अवस्था दयनीय स्थितिमा रहेको छ। चारैतिर झारपात उम्रिएकोले धारालाई नै पुरिने स्थिति देखिएको छ। मुहान बन्द भैसकेको वा सुकिसकेकोले एकातिर पानी आउँदैन भने अर्कोतिर पर्खाल पूर्णरुपले भत्किसकेको छ। वरिपरिको झारपात उखेली मुहानमा आवश्यक मर्मत कार्य गरी यथाशीघ्र जीर्णोद्धार नगरिएमा यो ढुंगेधारा सार्वजनिक प्रयोगबाट लोप हुने स्थिति हाल देखिएको छ। पश्चिम मोहडाको यस ढुंगेधाराको पूर्वमा बारी, पश्चिममा बाटो, उत्तरमा सत्तल र दक्षिणमा बारी पर्दछ।

निर्माण मिति — १९ सौं शताब्दी
बनाउने व्यक्ति —
जीर्णोद्धार मिति—
वर्तमान भौतिक अवस्था — नराम्रो

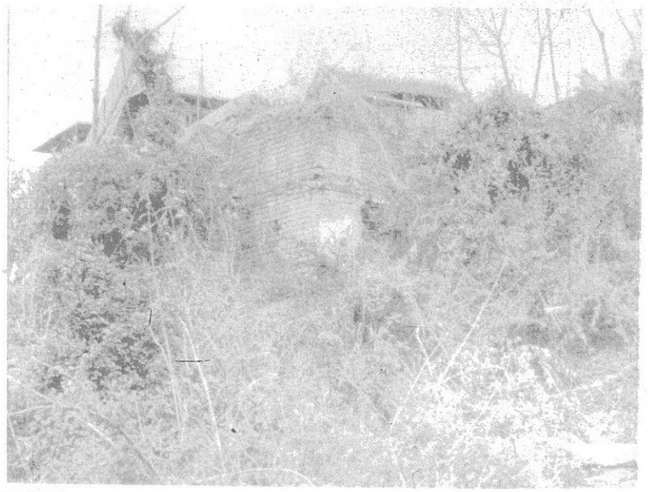
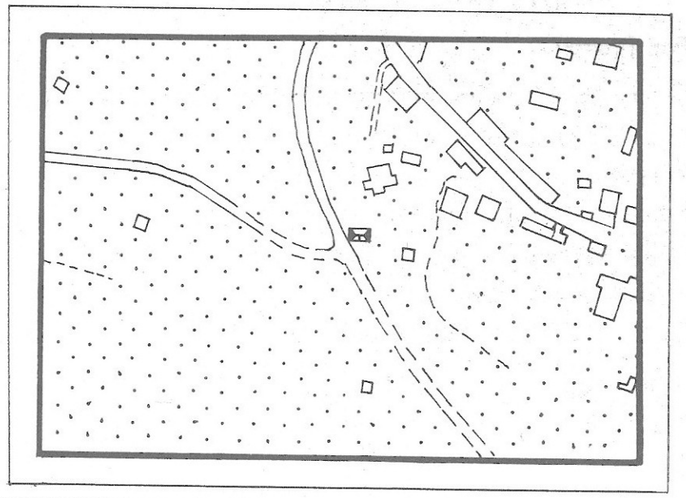
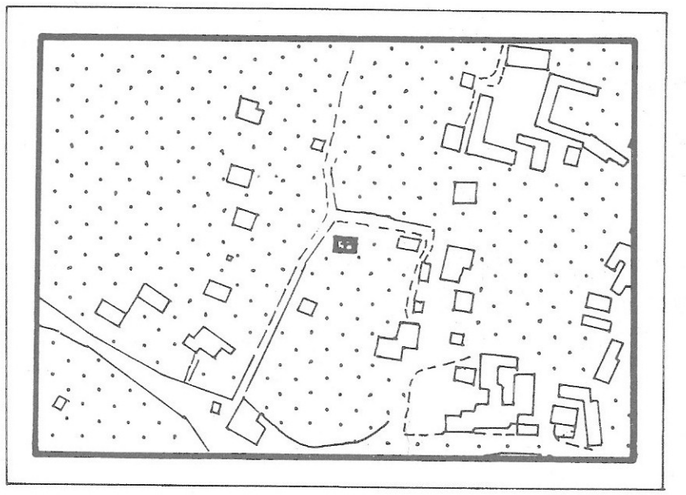
सत्तल (९) / व. नं. १८

धेरै वर्ष अघि निर्माण भएको तर समय समयमा आवश्यक सम्भारको अभावमा हाल यस सत्तलको अवेशष मात्र बाँकी छ । दुई तले सत्तलको हाल गारो मात्र बाँकी रहेको छ । दक्षिण मोहडाको यस सत्तलको पूर्वमा बारी, पश्चिममा बाटो, उत्तरमा बारी र दक्षिणमा ढुंगेधारा पर्दछ । सार्वजनिक सम्पत्तिको रुपमा रहेको यस सत्तलको हाल सामाजिक दृष्टिकोणले कुनै पनि उपादेयता देखिंदैन ।

निर्माण मिति — १९ सौं शताब्दी
बनाउने व्यक्ति —
जीर्णोद्धार मिति—
वर्तमान भौतिक अवस्था — नराम्रो

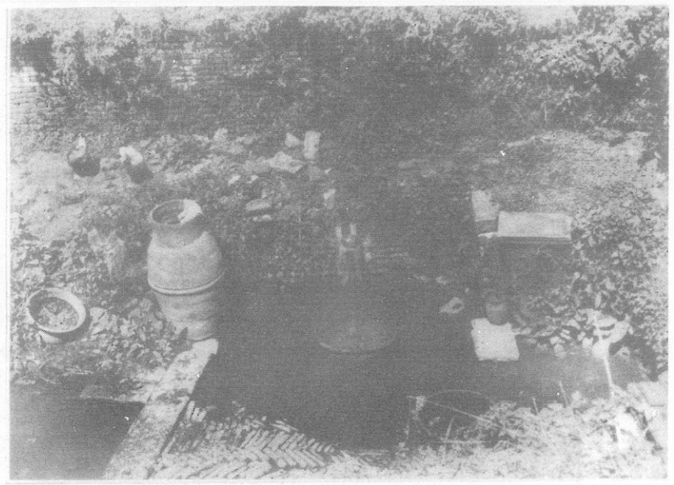
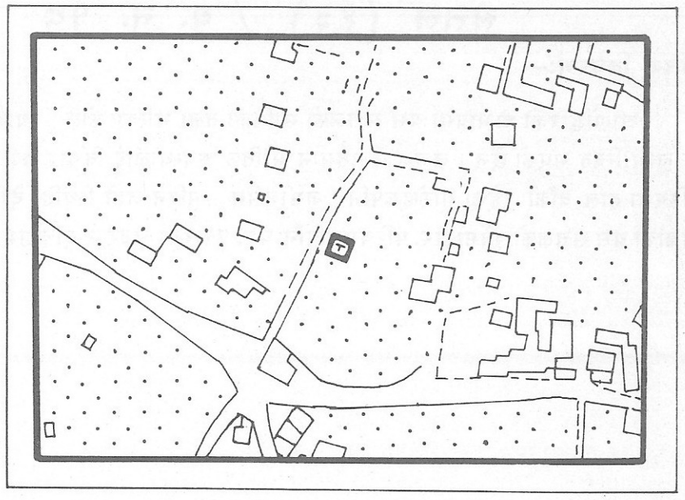
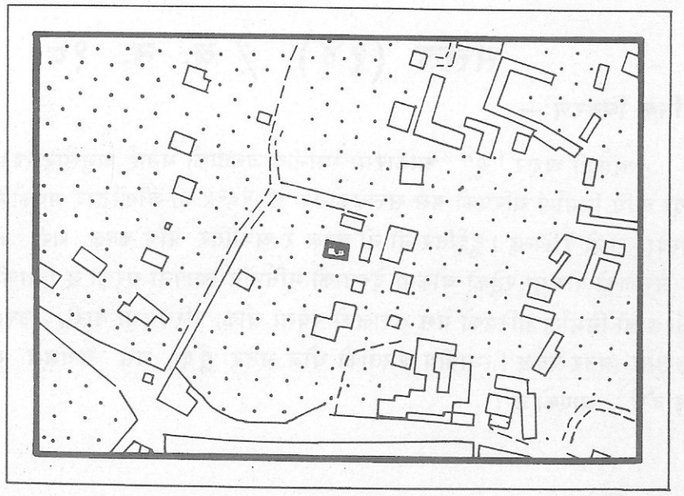
ढुंगेधारा (११) / व. नं. १८

दक्षिण मोहडाको यस ढुंगेधाराको वरिपरिको वातावरण ज्यादै फोहर देखिन्छ। ढुंगेधारालाई घेरिएको पर्खाल हाल घेरै मात्रामा भत्किसकेको र स्थानीय जनताले माटाका फुटेका भाँडा कुंडा समेत यहाँ फ्याँक्ने गरेकोले हाल यस ढुंगेधारा ज्यादै अशोभनीय देखिन्छ । ढुंगेधाराको सुईँमा छापिएका ईटाहरूपनि घेरै जसो टूट फूट भैसकेको र निकासपनि बिग्रिसकेकोले यत्रतत्र पानी जमेको छ। धारामा मकर आकृति कुंदिएको छ। सडक सतहदेखि करीब दश फीट तल रहेको यस ढुंगेधाराको पूर्वमा घर तथा खाली ठाउँ, पश्चिममा बारी, उत्तरमा बाटो र दक्षिणमा चउर पर्दछ। स्थानीय जनताले नुहाउन र लुगा धुन यस धारालाई प्रयोग गर्दै आएको छ।

निर्माण मिति — १९ सौं शताब्दी
बनाउने व्यक्ति — देवेन्दर धोबी
जोर्णोद्धार मिति— वि. सं. २०३२
वर्तमान भौतिक अवस्था — नराम्रो

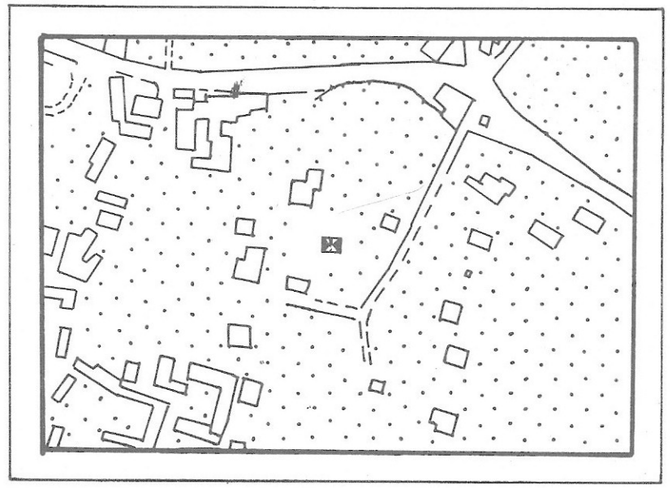
ढुंगेधारा (१२) /व. नं. १८

पानी खान, लुगा धुन सघाउ पुग्याउँदै आएको यस ढुंगेधारा (पुलांहिटी)को वरिपरि घांसहरु उम्रेकोले धाराको शोभा घटेको छ। धाराबाट पानी शुष्ट रुपमा मात्र आउने भएकोले स्थानीय जनताले यसको सर सफाई तर्फ कुनै ध्यान नदिएको देखिन्छ। सडक सतह भन्दा करीब दश फीट मुन्तिर बनाइएको यस ढुंगेधाराको पूर्वमा घर, पश्चिममा खाली ठाउँ, उत्तरमा बाटो, र दक्षिणमा घर तथा क्याम्पस पर्दछ।

निर्माण मिति — १८ रौं शताब्दी
बनाउने व्यक्ति —
जीर्णोद्धार मिति— वि. सं. २०२७
वर्तमान भौतिक अवस्था — नराम्रो

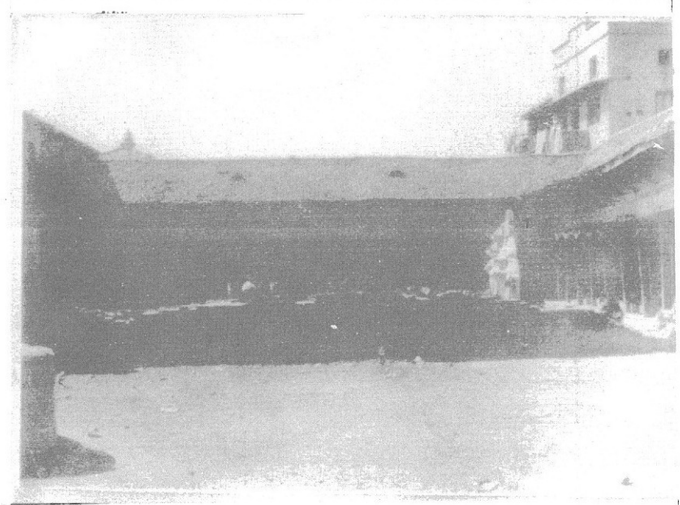
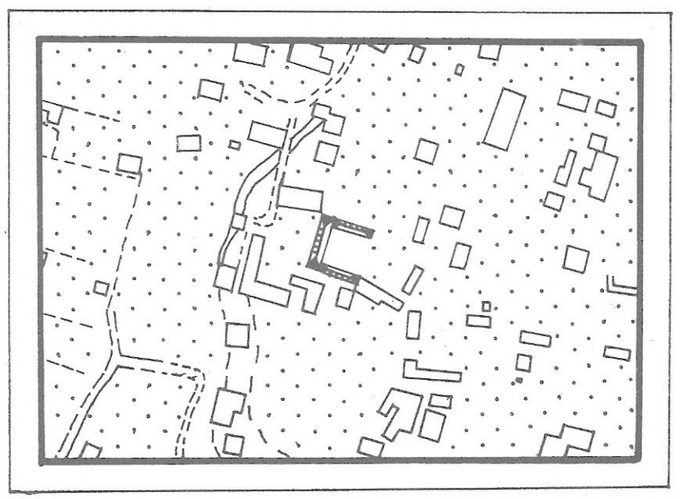
सत्तल (१४) / व. नं. १८

अंग्रेजी अक्षर "यू" आकारमा स्थानीय जनताको भनाई अनुसार १९९० को भूकम्प हुनु-भन्दा अघि निर्माण गरिएको यस सत्तलको वि. सं. २०२५ मा जीर्णोद्धार भएकोले हाल यसको भौतिक अवस्था राम्रो देखिन्छ । दुईतिर नौ नौ कवल र अर्कोतिर पाँच कवल गरी जम्मा तेईस कवलको यस सत्तलको बीचमा रहेको चोकमा देवताको मूर्तिपनि स्थापना गरेको छ । प्राचीन शैलीमा झिंगटी छाना हाली निर्माण गरिएको यस सत्तलको पूर्वमा चोक, पश्चिममा बारी, उत्तरमापनि बारी र दक्षिणमा चउर पर्दछ । स्थानीय जनताको भोज भतेर हुँदा यस सत्तलले महत्वपूर्ण भूमिका निभाउँदै आएको छ ।

निर्माण मिति — ने. सं. ९५७
बनाउने व्यक्ति — अमृतसिद्धि, रत्नसिद्धि
जीर्णोद्धार मिति— वि. सं. २०२५
वर्तमान भौतिक अवस्था — राम्रो

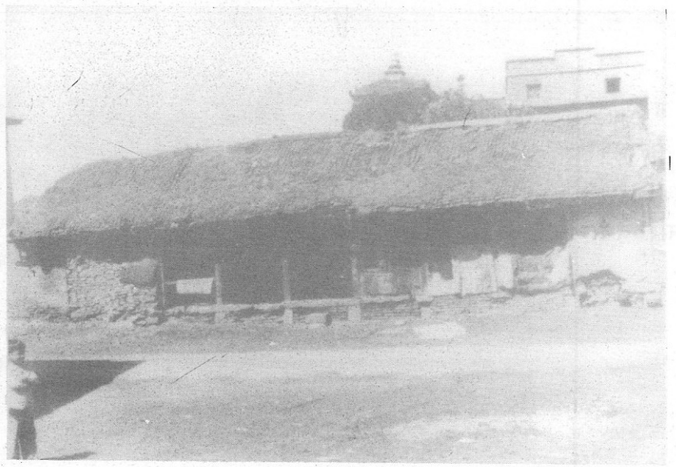
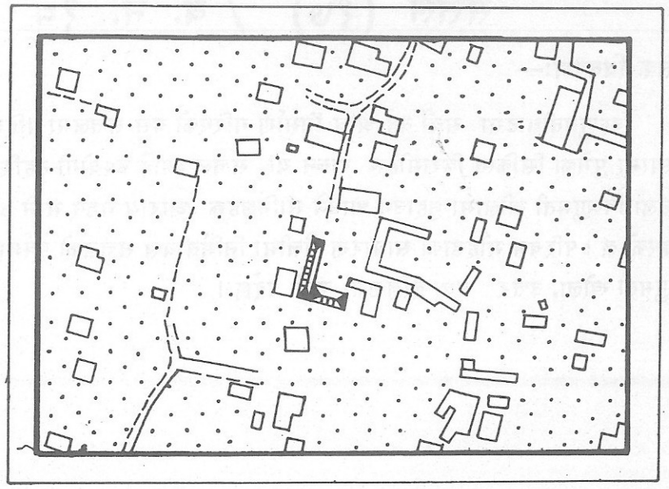
सत्तल (१५) / व. नं. १८

शुरूमा चारैतिर सैत्तल भएकोमा दुईतिरको दुई तले सत्तल हाल पूर्णरूपले भत्किसकेको छ । चारैतिर सत्तल र बीचमा निजी गुठीका गुठीयारहरूको कुल देवताको मन्दिर रहेको छ । दक्षिण मोहडामा दुई तले नभै पाटी जस्तो एक तले मात्रै छ । यथाशीघ्र जीर्णोद्धार नगरिएमा सत्तलको बाँकी भाग पनि भत्किने स्थितिमा छ । यस सत्तलको पूर्वमा सत्तल पश्चिममा घर तथा खेत, उत्तरमा बारी र दक्षिणमा चउर पर्दछ । दिवालीको समयमा गुठीयारहरू यहाँ आई भोज खाने चलन हालसम्म कायम रहेको छ ।

निर्माण मिति — १८ औं शताब्दी
बनाउने व्यक्ति — तीर्थदास सुब्बा, मखन
जीर्णोद्धार मिति—
वर्तमान भौतिक अवस्था — नराम्रो

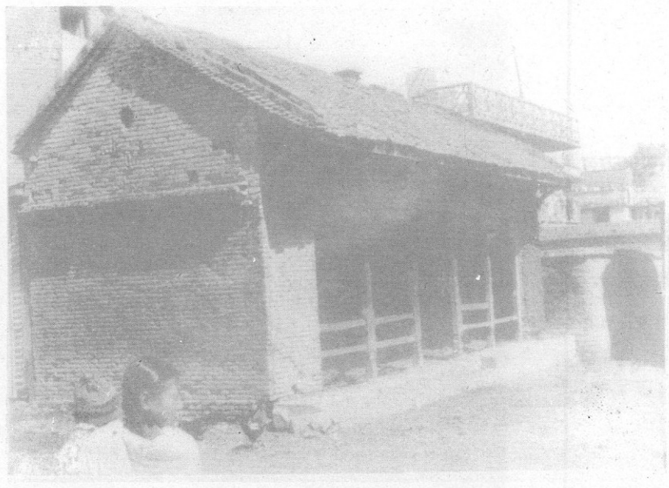
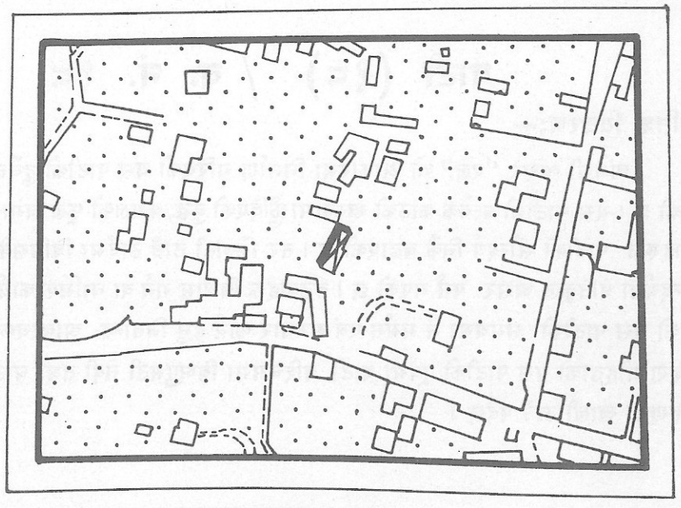
पाटी (१६) / व. नं. १८

साध ... शैलीमा भिंगटी छाना हाली निर्माण गरिएको यो पाटी दक्षिण मोहडाको छ । निजी गुठीका गुठीयारहरूको संयुक्त प्रयासको फलस्वरूप निर्माण भएको यस पाँच कवल पाटीको पूर्वमा खाली ठाउँ, पश्चिममा चउर, उत्तरमा स्थानीय जनताको घर र दक्षिणमा चउर, पर्दछ । गुठीयारहरूको भोज खाने स्थलकोरूपमा यस पाटीको महत्व रहिआएको देखिन्छ ।

निर्माण मिति — २० सौं शताब्दी
बनाउने व्यक्ति — सुकुवा ज्यापू, किलागल
जीर्णोद्धार मिति— वि. सं. २०३०
वर्तमान भौतिक अवस्था — ठीकै

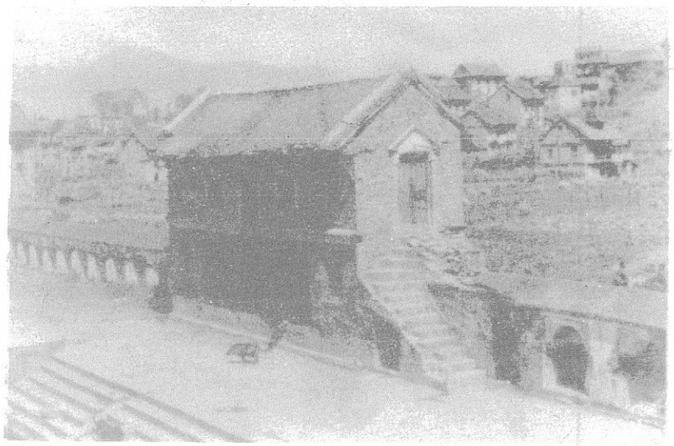
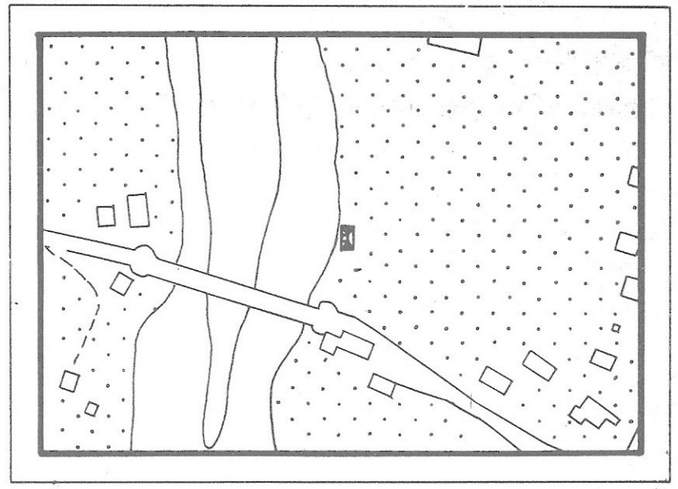
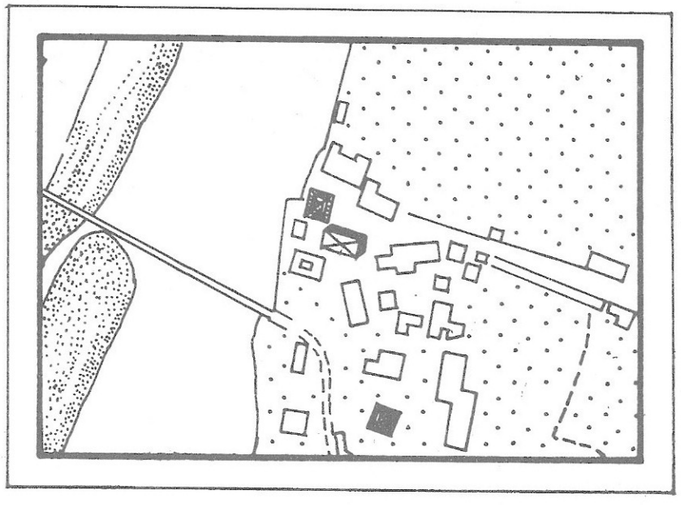
सत्तल (१७) / व. नं. १८

बिष्णुमतीधाटमा सयौं वर्ष अघि निर्माण गरिएको यस सत्तलमा पहिलादेखि नै मरणान्त अवस्थामा पुगेका सिकिस्त बिरामीहरू राख्न यो सत्तल ज्यादै उपयोगी ठहरिएको छ। सत्तालको भुइँ तला बिष्णुमती खोलामा नुहाउन आउने मानिसहरू आराम गरुन् भन्ने उद्देश्यले खुला गरी बनाइएको छ। पश्चिम मोहडाको साधारण शैलीमा निर्मित यस सत्तलको पूर्वमा खेत, पश्चिममा बिष्णुमती खोला, उत्तर तथा दक्षिणमा बाटो पर्दछ।

निर्माण मिति — १९ सौं शताब्दी
बनाउने व्यक्ति —
जीर्णोद्धार मिति—
वर्तमान भौतिक अवस्था — ठीकै

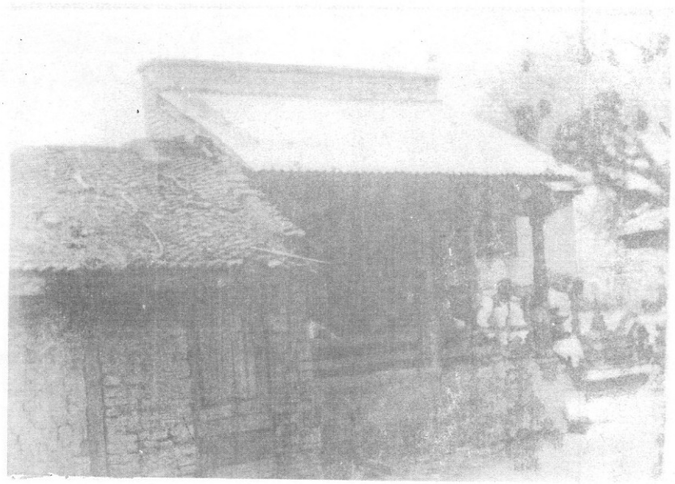
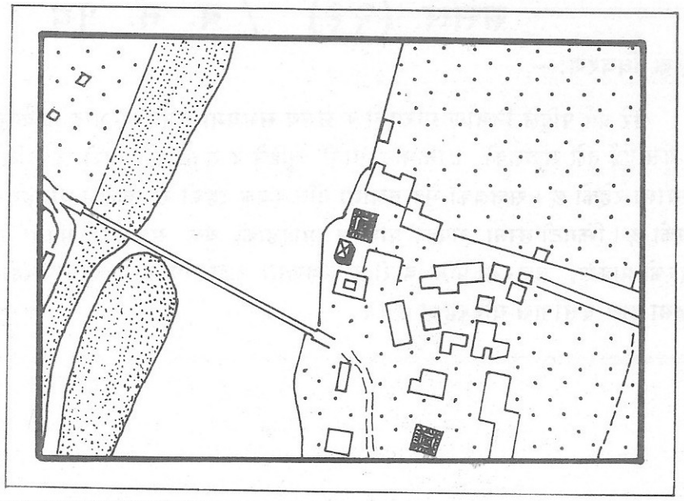
पाटी (१९) / व. नं. १८

जीर्णोद्धारपछि बढी टिकाउकोलागि झिंगटी हटाई जस्ताको छाना हालिएको यो पाटी पूर्व मोहडाको छ। जमीन सतहदेखि अलि माथि उठाइ काठको खम्बाहरूमा आधारित गरी यस पाटीको निर्माण गरिएको छ। यस साधारण पाटीको पूर्वमा बाटो, पश्चिममा सत्तल, उत्तरमा मन्दिरको प्राङ्गण तथा स-साना चैत्यहरू र दक्षिणमा सानो छाप्रो पर्दछ। निजी गुठीका गुठीयारहरू एवं अन्य व्यक्तिहरू यस पाटीमा विश्राम गर्ने गर्दछन्।

निर्माण मिति — १९ सौं शताब्दी
बनाउने व्यक्ति —
जीर्णोद्धार मिति— वि. सं. २०३०
वर्तमान भौतिक अवस्था — ठीकै

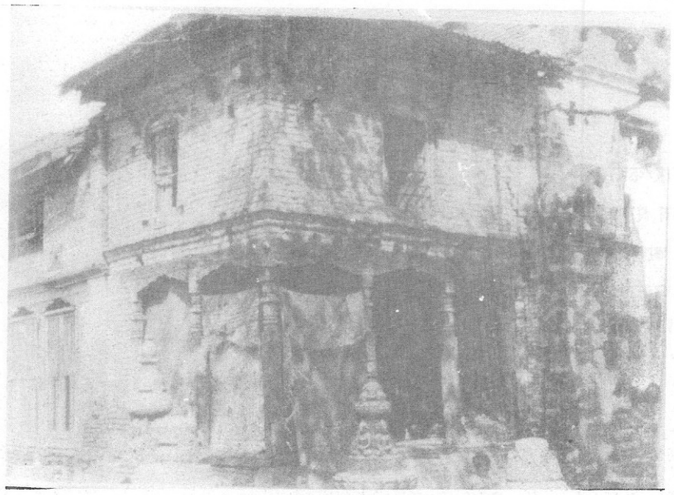
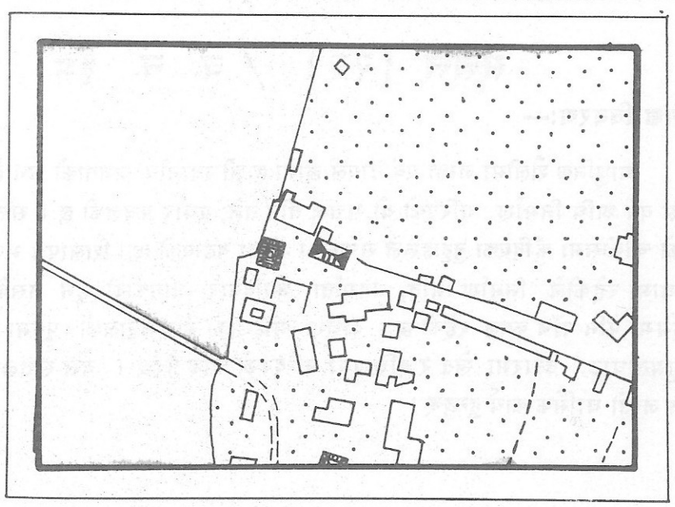
सत्तल (२०) / व. नं. १८

काठको खम्बामा कुँदी साधारण शैलीमा निर्माण गरिएको यस सत्तलको जीर्णोद्धारपछि झिंगटी हटाई जस्ताको छाना छाइएको देखिन्छ। दुईतर्फ मोहडा फर्केको यस सत्तलको दक्षिण दिशातर्फ तीन कवल र पश्चिम दिशातर्फ दुई कवल छ। सत्तलको ठीक सामुन्ने बुद्धका स-साना चैत्यहरू छरिएर रहेका छन्। यस सत्तलको पूर्वमा घर, पश्चिममा मन्दिरको चोक, उत्तरमा सत्तल र दक्षिणमा बाटो पर्दछ। यस सत्तलको हाल पूर्णरूपले आवासीय प्रयोग भएको छ।

निर्माण मिति — १९ सौं शताब्दी
बनाउने व्यक्ति —
जीर्णोद्धार मिति—
वर्तमान भौतिक अवस्था - ठीकै

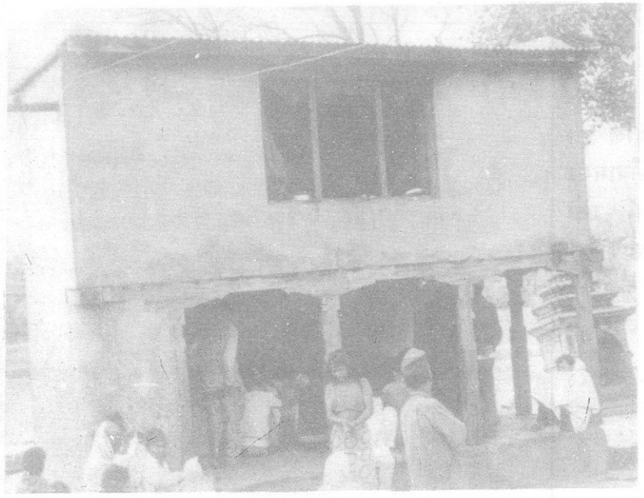
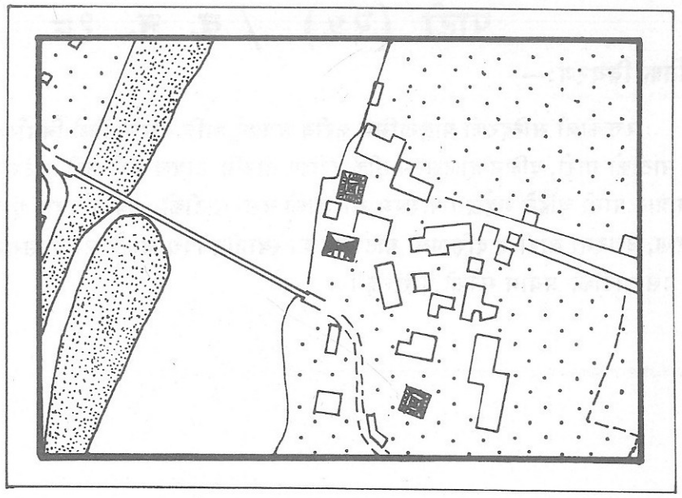
सत्तल (२३) / व. नं. १८

आधुनिक शैलीमा जस्ताको छाना हाली निर्माण गरिएको यस दुई तले सत्तलको चारैतिर प्लास्टर गरिएको छ । सत्तलको भुइँ एवं माथिल्लो तला मन्दिरमा पूजा गरी भोज भतेर गर्न आउने-हरूकालागि विशेष महत्वको छ । पूर्व मोहडाको यस तीन कवले सत्तलको पूर्वमा खाली ठाउँ, पश्चिममा बिष्णुमती नदी, उत्तारमा खाली ठाउँ तथा स-साना चैत्यहरू र दक्षिणमा पाटी तथा खाली ठाउँ पर्दछ ।

निर्माण मिति — २० सौं शताब्दी
बनाउने व्यक्ति —
जीर्णोद्धार मिति— वि. सं. २०३०
वर्तमान भौतिक अवस्था — राम्रो

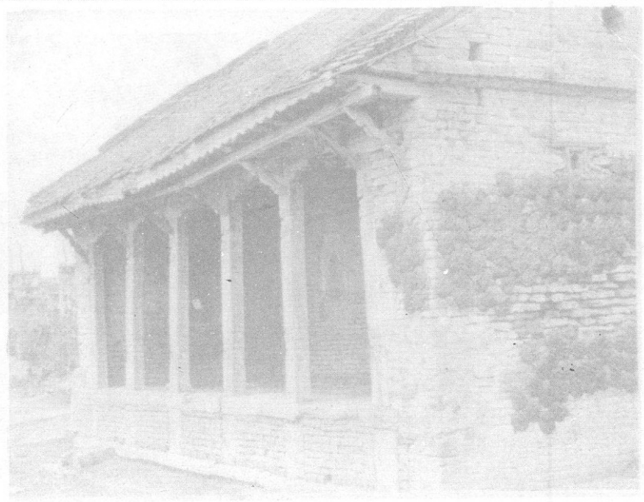
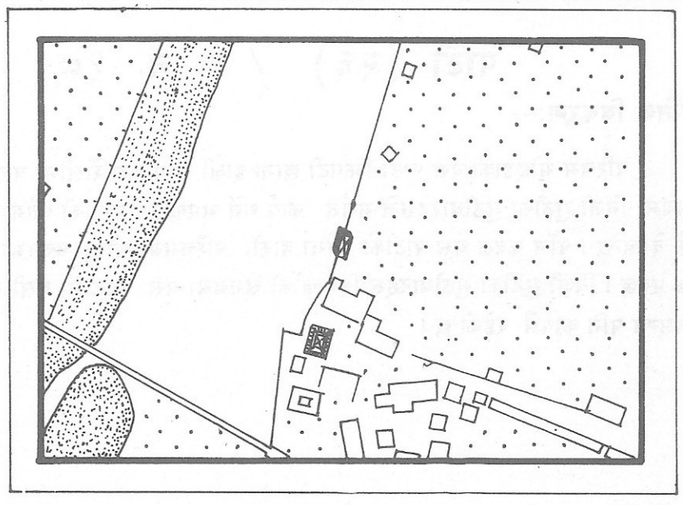
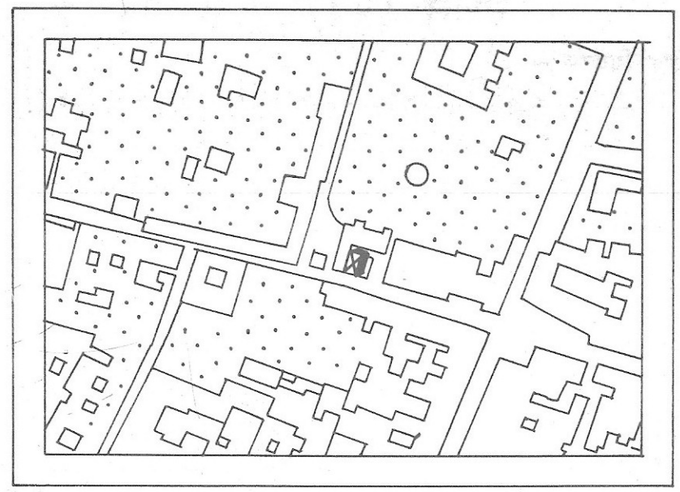
पाटी (२४) / व. नं. १८

काठको खम्बामा बुट्टा कुंदी झिंगटी छाना हाली साधारण शैलीमा यो पाटी निर्माण गरिएको छ । वि. सं. २०२६ मा जीर्णोद्धार गरिए तापनि झिंगटी केही भागमा फुटिसकेकोले फेर्नु पर्ने भएको छ । पाँच कवल पश्चिम मोहडाको यस पाटीको पूर्वमा खेत, पश्चिममा बिष्णुमती नदी, उत्तारमा बाटो तथा हनुमानको शिलामा कुंदिएको मूर्ति र दक्षिणमा खुला ठाउँ पर्दछ । बिष्णुमती-घाट नजिकै निर्माण गरिएको हुँदा गुठीयारहरू मलामी आउँदा यस पाटीमा बस्ने गर्दछन् ।

निर्माण मिति — ने. सं. ९६४
बनाउने व्यक्ति — महेन्द्र सिं
जीर्णोद्धार मिति— वि. सं. २०२६
वर्तमान भौतिक अवस्था – ठीकै

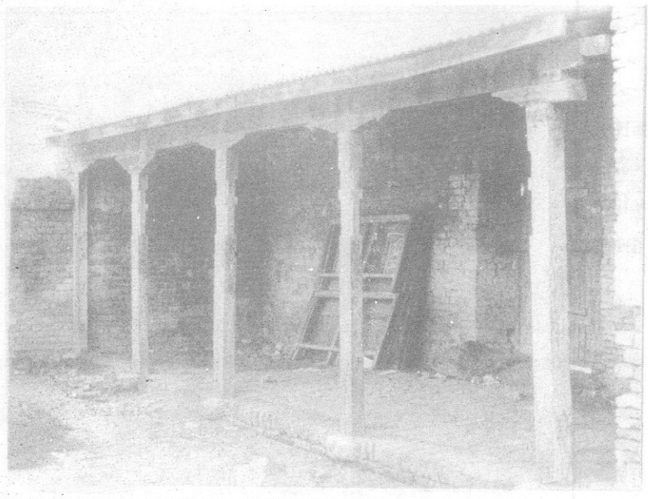
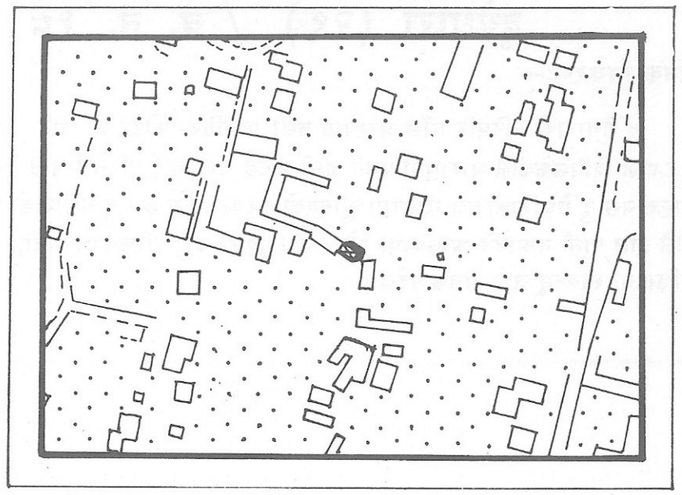
पाटी (२७) / व. नं. १८

बढी टिकाउको लागि जस्ताको छाना हाली बनाइएको यो पाटी चार कवल उत्तर मोहडाको छ। यस पाटीको पूर्वमा स्थानीय जनताको घर, पश्चिममा सत्तल, उत्तरमा चोक र दक्षिणमा चउर पर्दछ। समय समयमा स्थानीय जनता यस पाटीमा आई भोज बनाउने गर्दछन।

निर्माण मिति — २० सौं शताब्दी
बनाउने व्यक्ति —
जीर्णोद्धार मिति—
वर्तमान भौतिक अवस्था - ठीकै

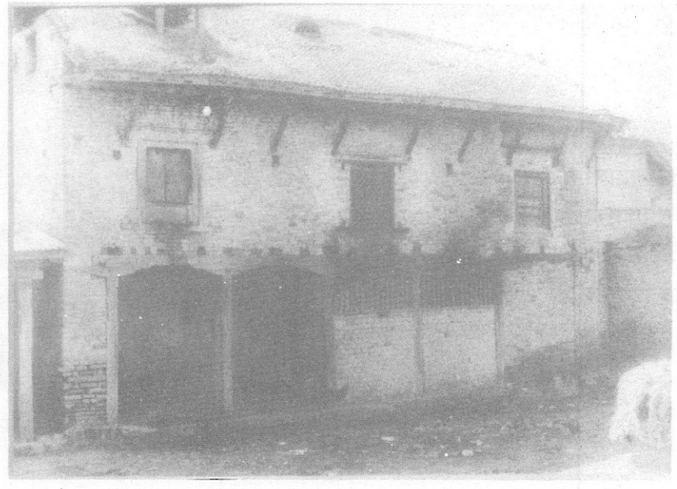
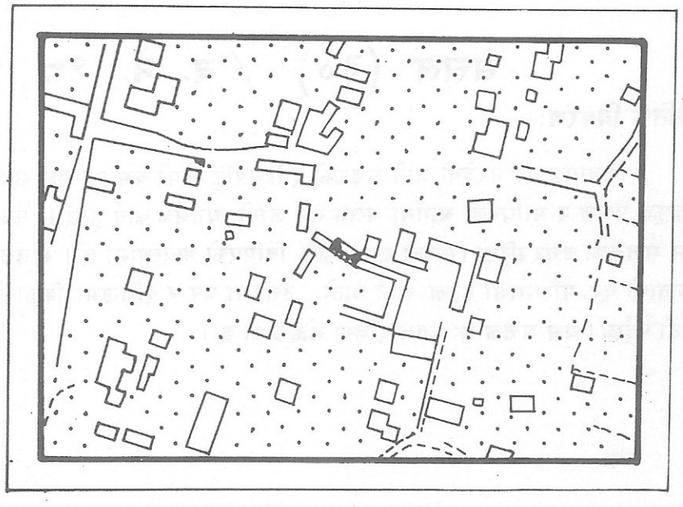
सत्तल (२८) / व. नं. १८

दुई तले पाँच कवलको यस सत्तलमा हाल घरायसी प्रयोगको लागि भुइँ तलामा रहेको पांच कवलमध्ये तीन कवलमा ईंटाको गारोले पुरिसकेको छ। अतः यस सत्तल अहिले बाहिरबाट हेर्दा कुनै घर जस्तो देखिन्छ। उत्तर मोहडाको यस सत्तलको पूर्वमा बारी, पश्चिममा सत्तल, उत्तरमा चोक र दक्षिणमा चउर पर्दछ। यस सत्तलको हाल पूर्णरूपले आवासीय प्रयोग भएको छ।

निर्माण मिति — १९ सौं शताब्दी
बनाउने व्यक्ति —
जीर्णोद्धार मिति—
वर्तमान भौतिक अवस्था — ठीकै

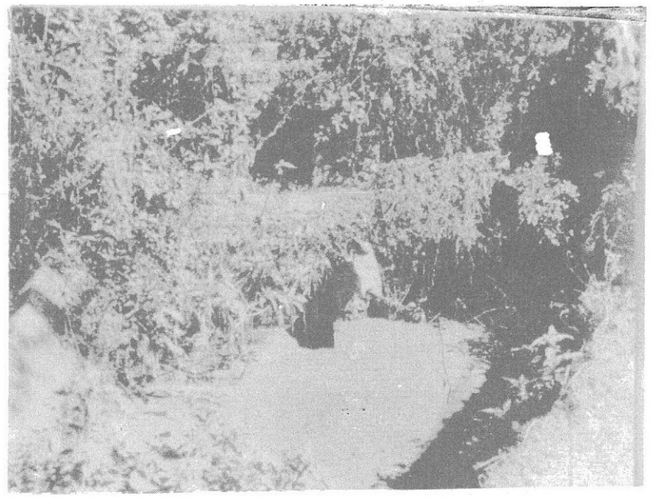
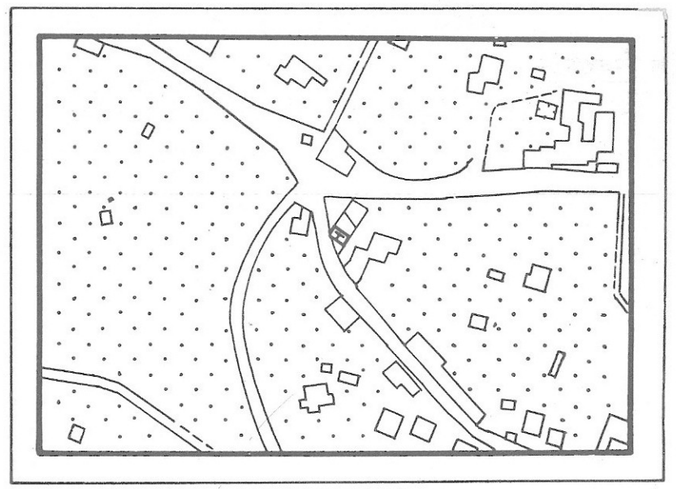
ढुंगेधारा (२९) / व. नं. १८

ढुंगेधाराको वरिपरि घाँस झारपात उम्री एकातिर फोहर छ भने अर्कोतिर निकासको प्रबन्ध हाल बिग्रिसकेकोले धारामुनी पानी जमी झण्डै धारालाई पुरिने स्थिति देखिएको छ । मकर मुखाकृत यस ढुंगेधाराको तल शिलामा कुँदिएको करवद्ध मूर्ति छ । ढुंगेधाराको मुहान पनि सुकिसकेकोले हाल पानी नआउने अवस्थामा रहेको छ । पूर्वमा घर, पश्चिममा बाटो, उत्तरमा ढुंगेधारा र दक्षिणमा स्वयम्भू जाने सडक पर्दछ ।

निर्माण मिति — १८ रौं शताब्दी
बनाउने व्यक्ति —
जीर्णोद्धार मिति—
वर्तमान भौतिक अवस्था — नराम्रो

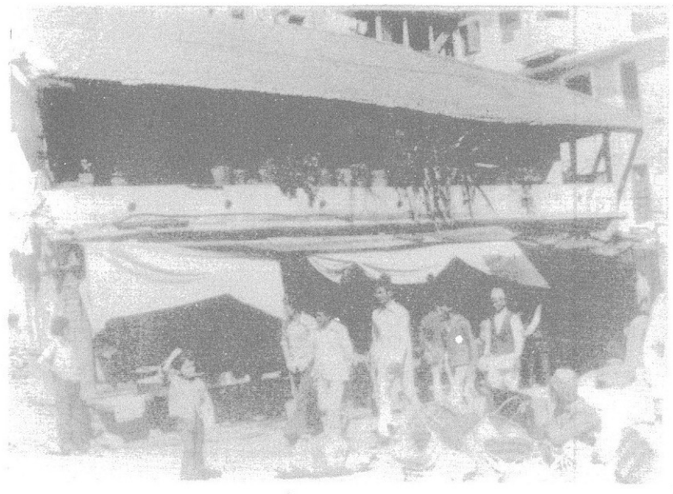
सत्तल (३०) / व. नं. १८

किलागलबाट नरदेवी जाने सडकको दाहिनेपट्टि रहेको यस दुई तले सत्तलको तल्लो भागमा फलफूल पसल र माथिल्लो भागमा भजन गर्ने जस्तो धार्मिक कार्य हुन्छ । पक्की ईंटले बनाइएको यस सत्तलको उत्तरपट्टिको झिंगटी छाना केही बिग्रिएको अवस्थामा छ । सत्तलको पूर्वमा स्थानीय जनताको घर, पश्चिममा टेङ्गल जाने बाटो, उत्तरमा घर र दक्षिणमा किलागलबाट नरदेवी जाने बाटो पर्दछ । यस सत्तल छः कवल दक्षिण मोहडाको छ ।

निर्माण मिति — १६ रौं शताब्दी
बनाउने व्यक्ति —
जीर्णोद्धार मिति— वि. सं. २०१५
वर्तमान भौतिक अवस्था — ठीकै

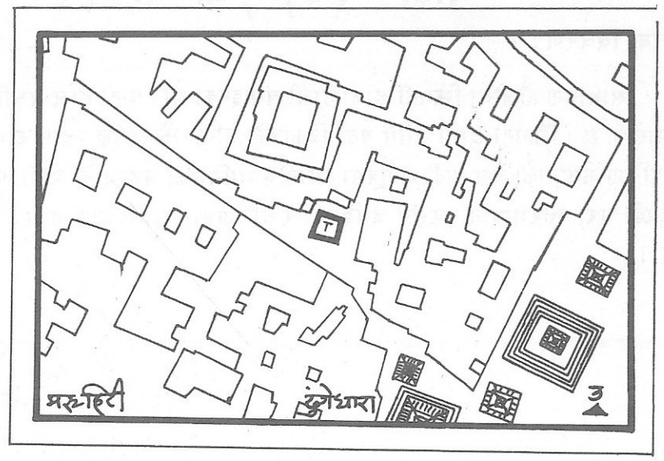
ढुंगेधारा (१) / व. नं. १९

अशोक विनायक मन्दिरबाट पश्चिमपट्टि लाग्दा बाटोको दाहिनेतिर अवस्थित यी ढुंगेधारा-हरूले स्थानीय जनताहरूको पानीको दैनिक आवश्यकता परिपूर्ति गर्नमा सघाउ पुऱ्याउँदै आएको देखिन्छ । यहाँ भएका पाँचवटा ढुंगेधाराहरूमध्ये तीनवटा दक्षिण मोहडा र बाँकी दुईमध्ये एक पूर्व र एक पश्चिम मोहडाको छ । यी पञ्च धाराहरूमध्ये दक्षिण मोहडाको एउटा ढुंगेधाराबाट हाल पानी नआउने र अरू चारवटा धाराहरूबाट निरन्तर रूपमा पानी आइरहेको छ । धाराको वरिपरि शिल्पमा कुँदिएका देवी देवताका मूर्तिहरूले तथा ढुङ्गाले छापेको भुइँले गर्दा वातावरण शोभायमान देखिन्छ । यी ढुंगेधाराहरूको पूर्वमा सानो बाटो तथा घरहरू, पश्चिममा देवताको मन्दिर तथा प्रांगण, उत्तरमा पाटी र दक्षिणमा मरूंबाट शान्तिनिकुञ्ज विद्यालय जाने मूल सडक पर्दछ ।

निर्माण मिति — १६ औं शताब्दी
बनाउने व्यक्ति —
जीर्णोद्धार मिति—
वर्तमान भौतिक अवस्था — राम्रो

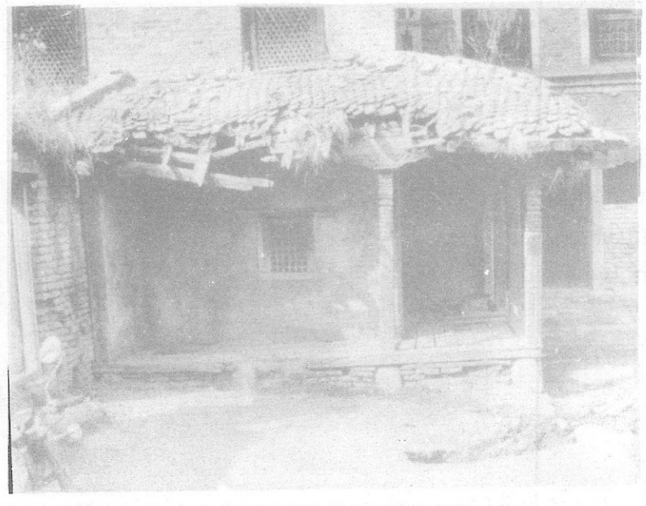
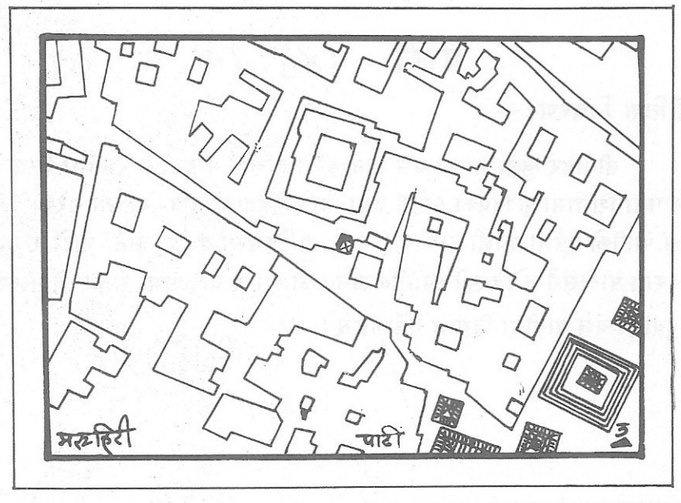
पाटी (२) / व. नं. १९

पूर्व र दक्षिण दिशामा तीन-तीन कवल्ल भएको र निजी घरको गारोमा जोडी निर्माण गरेको यस पाटाका भिंगटी छाना हाल ज्यादै बिग्रिएका अवस्थामा रहेको छ । पाटीको खम्बाहरुमा कुँदिएका बुट्टाहरु आकषक देखिन्छन् । पाटीको भित्री खोपामा भगवानको मूर्ति रहनुको अलावा एक आँखे ऊयालपनि छ । यस पाटीको चारै किल्लाका हक्मा पूवमा खाला ठाउ, पश्चिममा घरसंग जाडिएका, उत्तरमा पनि घरको गारोमा जाडिएका र दक्षिणमा खाली ठाउँ तथा मूल बाटा पर्दछ । पाटीको छाना भत्किनु अघि पाटीका खापामा रहेका मूर्तिमा पूजा गरी चाडपर्वमा भोज खान चलनपनि रहेको देखिन्छ ।

निर्माण मिति — १९ सौं शताब्दी
बनाउने व्यक्ति — तिर्थराज राजबाहक
मरूहिटी
जीर्णोद्धार मिति—
वर्तमान भौतिक अवस्था — नराम्रो

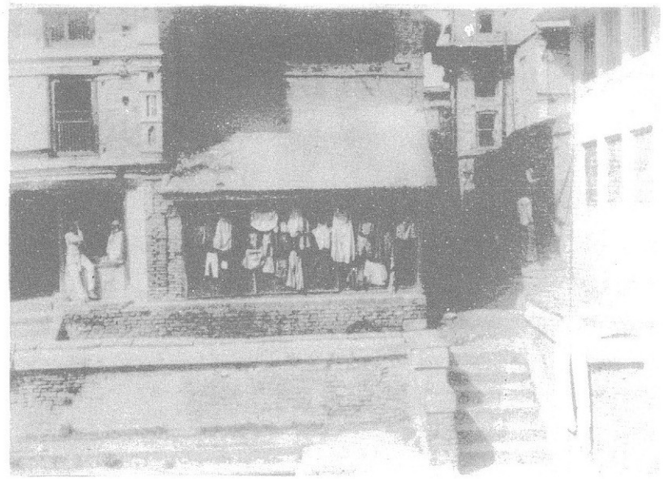
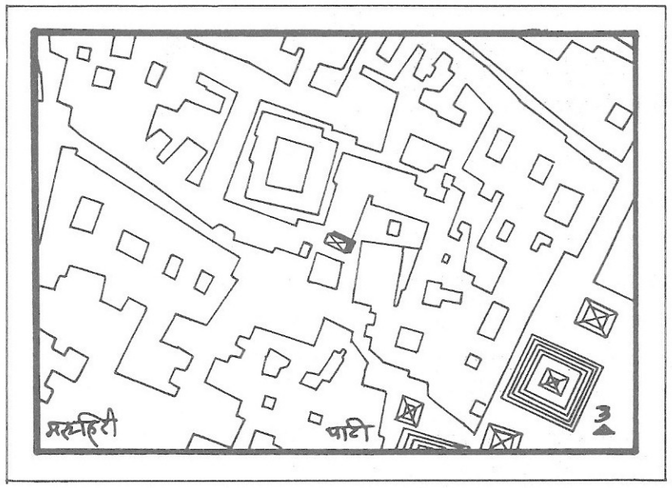
पाटी (३) /व. नं. १९

साधारण शैलीमा झिंगटी छाना हाली बनाइएको या पाटी हाल मरूहिटी क्लबले प्रयोग गरिराखेका छ । झिंगटी छाना माथि बढा टिकाउकोलागि सिमेण्टल प्लास्टर गरी मजबूत बनाएका छ । दक्षिण मोहडाको यस पाटीका पूर्वमा स्थानीय मानिसका घर जाने बाटो, पश्चिममा पाटीसग जाडिएको घर, उत्तरमापनि घरसंग जाडिएको र दक्षिणमा खाली ठाउँ तथा डुं गेधारा जाने बाटो पर्दछ ।

निर्माण मिति — २० सौं शताब्दी
बनाउने व्यक्ति —
जीर्णोद्धार मिति—
वर्तमान भौतिक अवस्था — ठीकै

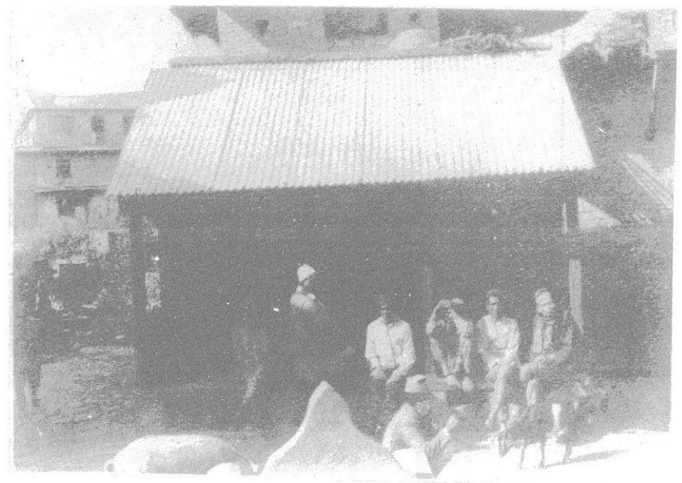
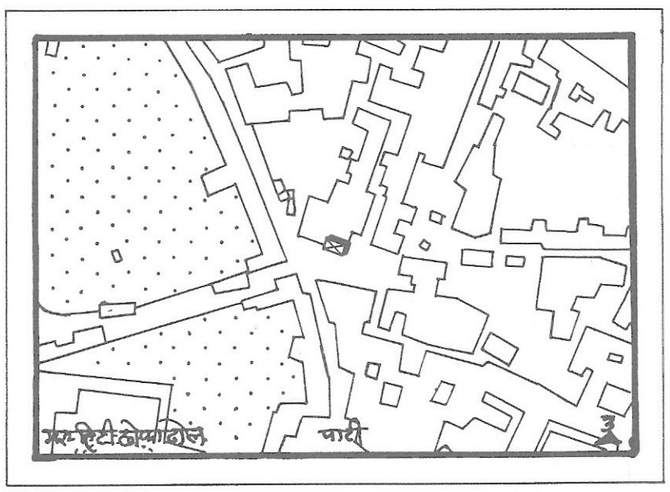
पाटी (४) /व. नं. १९

तीनतिर खुला भएको यस तीन कवल दक्षिण मोहडाको पाटीमा जस्ताको छाना छ । पाटीको भित्तामा शिलामा कुंदिएका गणेश तथा अन्य देवताको मूर्ति स्थापना गरेका छन । घरसंग जोडिएको यस पाटीको पूर्वमा खाली ठाउँ तथा घर, पश्चिममा डल्लु जाने बाटो र स्थानीय जनताको घर, उत्तरमा पाटीसंगै जोडिएको स्थानीय जनताको घर र दक्षिणमा सानो देवालय तथा बाटो पर्दछ । बटुवाहरु यस पाटीमा विश्राम गर्ने गर्छन् ।

निर्माण मिति — १९ सौं शताब्दी
बनाउने व्यक्ति — शंखनारायण महर्जन
मरूहिटी, ढोकाटोल
जीर्णोद्धार मिति –
वर्तमान भौतिक अवस्था — राम्रो

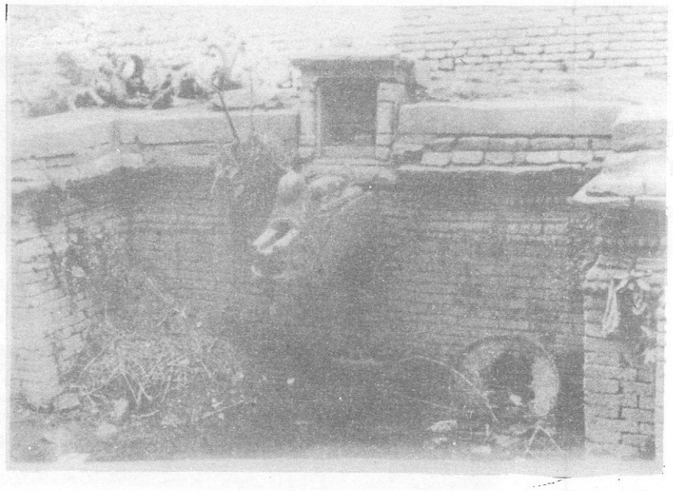
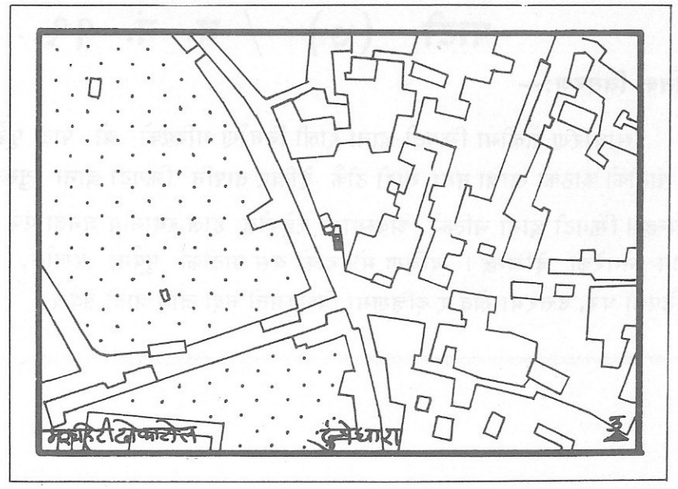
ढुंगेधारा (५) / व. नं. १९

परापूर्व कालमा निर्माण गरिएको यस ढुंगेधाराबाट मुहान सुकेर वा अन्य कुनै कारणवश हाल पानी एकथोपापनि नआउने हुनाले स्थानीय जनताकोलागि यसको केही उपादेयता भएको छैन। धाराबाट पानी नआउनाको कारणले सो इलाकाका मानिसहरुले फोहर कसिंगर थुपार्ने स्थानका रूपमा यस ढुंगेधाराको प्रयोग गरेको देखिन्छ। मकर मुखाकृत यस ढुंगेधाराको मुनि ढुङ्गामा कुंदिएका नतकाहरुको मूर्ति छन्। यस ढुंगेधाराका पूर्वमा खाली ठाउँ तथा घर, पश्चिममा बाटो तथा घर, उत्तरमा पाटी तथा खाली ठाउँ र दक्षिणमा बुद्धको सानो प्रतिमा स्थापना गरेको छ।

निर्माणमिति — १९ सौं शताब्दी
बनाउने व्यक्ति —
जीर्णोद्धार मिति—
वर्तमान भौतिक अवस्था — नराम्रो

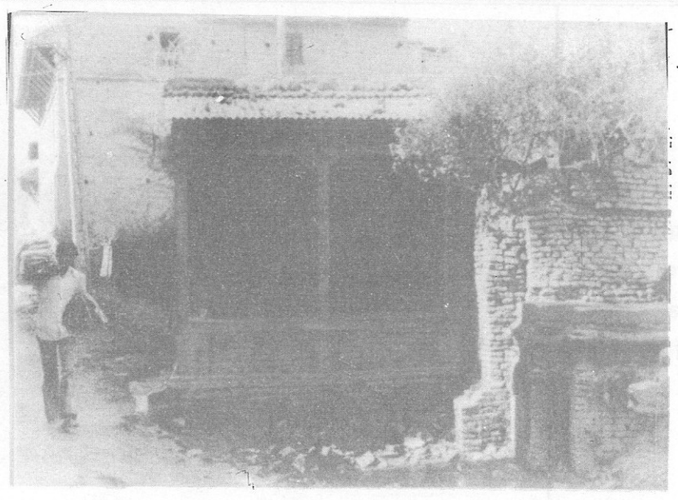
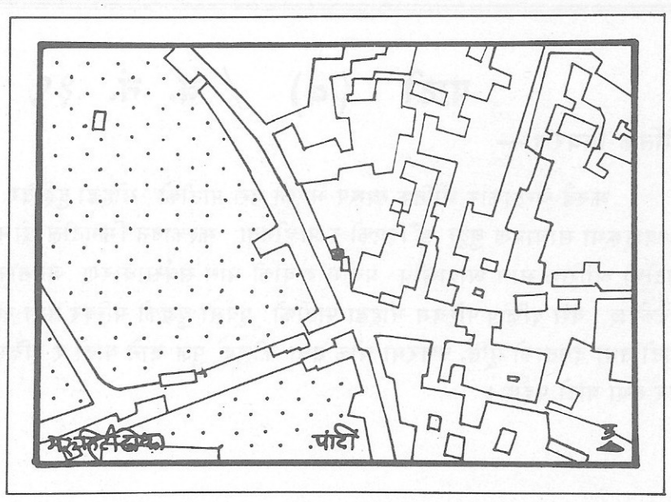
पाटी (६) / व. नं. १९

काठको खम्बामा साधारण बुट्टा कुँदी बनाइएको यस पाटीको छाना जस्ताले छाइएको छ। परदेशीकोलागि बास बस्न र चाड पवमा स्थानीय जनताकोलागि भजन कीर्तन गर्न यो पाटी निकै उपयोगी सिद्ध भएको छ। यस पाटीका पूर्वमा खाली ठाउँ, पश्चिममा सानो बाटो तथा घर, उत्तरमा पर्खाल र दक्षिणमा ढुंगेधारा र बुद्धको शिलामा कुँदिएको मूर्ति रहेको छ।

निर्माण मिति — १९ सौं शताब्दी
बनाउने व्यक्ति —
जीर्णोद्धार मिति— वि. सं. २०२० भाद्र
वर्तमान भौतिक अवस्था - ठीकै

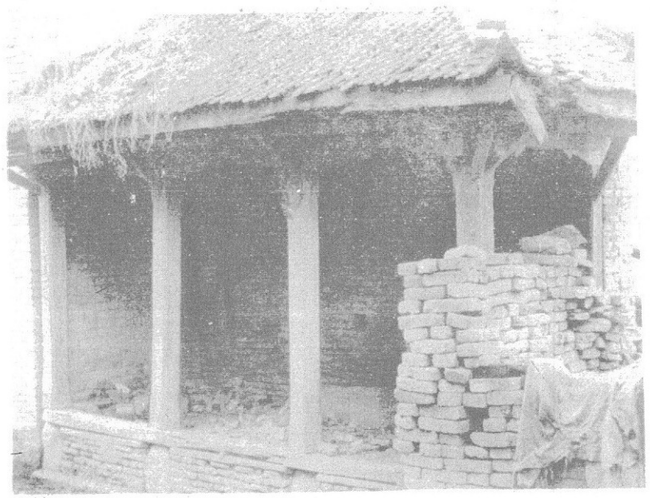
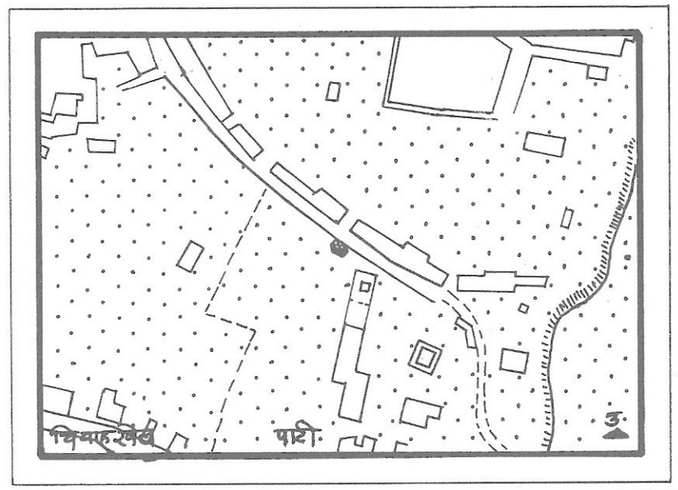
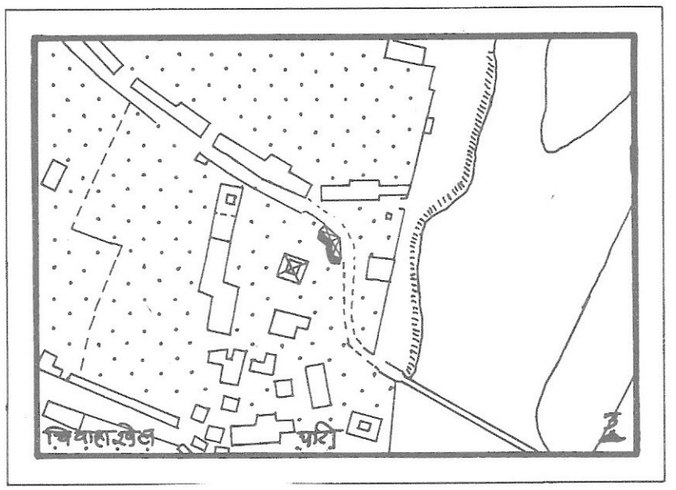
पाटी (७) / व. नं. १९

साधारण शैलीमा झिंगटी छाना हाली निर्माण गरिएको यो पाटी पूर्व र दक्षिणतर्फ खुला छ। पाटीको काठको खम्बा तथा गारो ठीकै देखिए तापनि झिंगटी छाना तुरून्त मर्मत गर्नु पर्ने देखिन्छ। झिंगटी छाना भत्किने अवस्थामा रहेकोले हाल स्थानीय जनता एवं बटुवाहरूले यसको प्रयोग नगरेको देखिन्छ। दक्षिण मोहडाको यस पाटीको पूर्वमा पर्खाल, पश्चिममा पाटीसंग जोडिएको घर, उत्तरमा खेत र दक्षिणमा विष्णुमती नदी जाने बाटो पर्दछ।

निर्माण मिति — ने. सं. ९६३ फागुन १४
बनाउने व्यक्ति —
जीर्णोद्धार मिति—
वर्तमान भौतिक अवस्था — नराम्रो

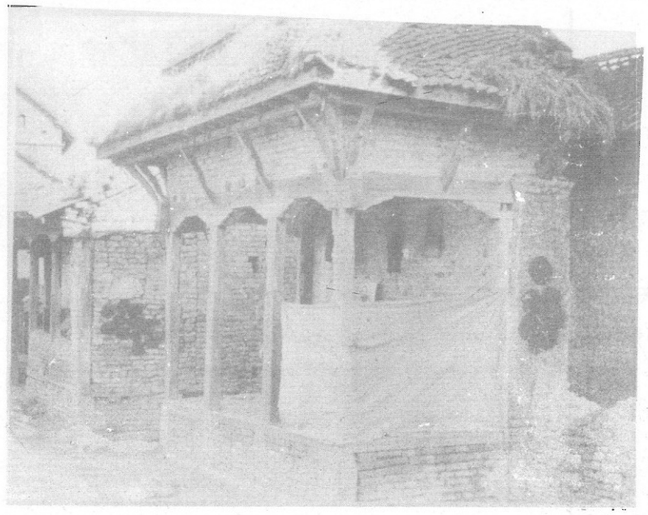
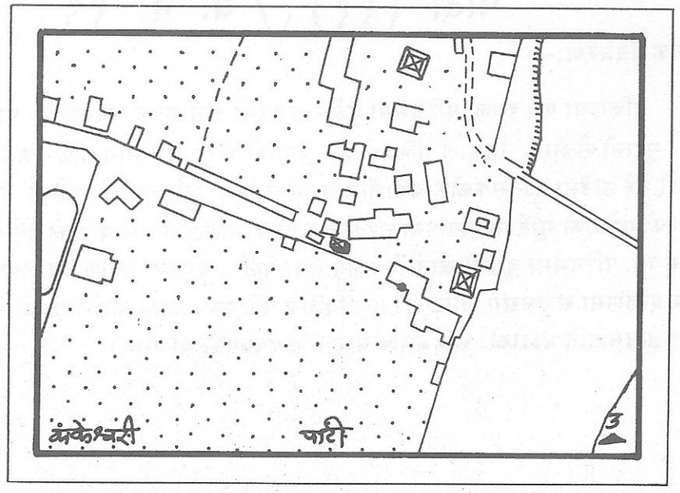
पाटी (९) / व. नं. १९

प्राचीन शैली प्रस्तुत गर्ने यस पाटीको छाना झिंगटीले छाइएको छ। सुविधाकोलागि तीनैतिर खुला गरी निर्माण गरेको छ। तीन कवल उत्तर मोहडाको यस पाटीको पूर्वमा गोरेटो बाटो तथा घर, पश्चिममा खाली ठाउँ तथा घरसंग जोडिएको, उत्तरमा बाटो तथा खाली ठाउँ र दक्षिणमा स्थानीय जनताको घर पर्दछ। हाल यस पाटीमा नगण्य पूंजी लगानी गरी एक व्यापारीले चुरोट सुपारी पसल थापेको छ।

निर्माण मिति — ने. सं. ९६१
बनाउने व्यक्ति — जसवन्त, कंकेश्वरी
जीर्णोद्धार मिति—
वर्तमान भौतिक अवस्था — ठीकै

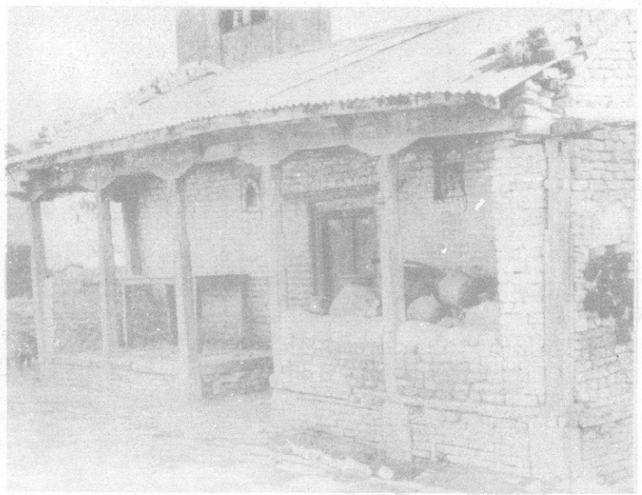
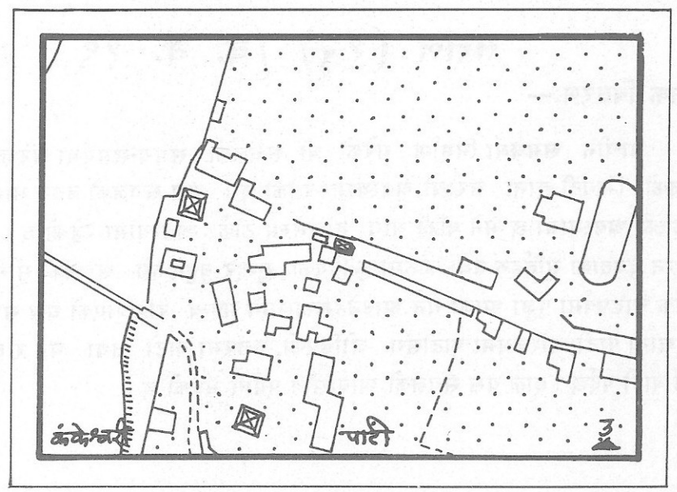
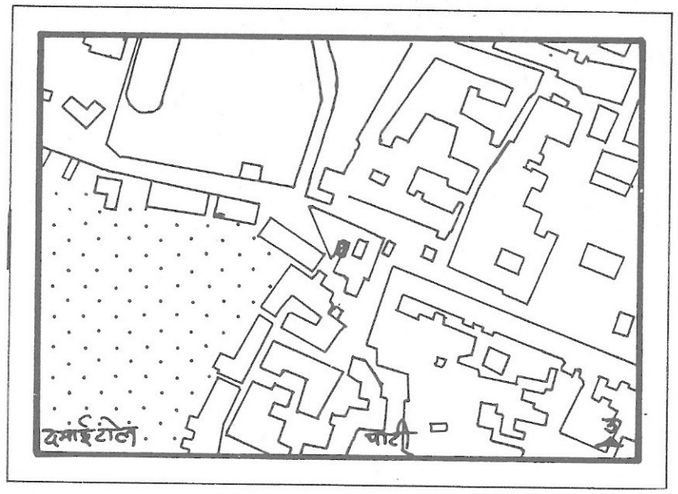
पाटी (१०) /व. नं. १९

पाटीको दायाँ बायाँ रहेको दुई दुई कवलमा बटुवाहरु विश्राम गर्ने गरी बीचमा प्रवेशद्वार राखी यो पाटी निर्माण गरेको छ। उत्तर मोहडाको यस पाटीको पूर्वमा खाली ठाउँ तथा स्थानीय जनताको घर, पश्चिममा खाली ठाउँ तथा पाटी, उत्तरमा सानो बाटो तथा पर्खाल र दक्षिणमापनि खाली ठाउँ पर्दछ।

निर्माण मिति — ने. सं. ९०३
बनाउने व्यक्ति — मय
जीर्णोद्धार मिति— वि. सं. १९९०
वर्तमान भौतिक अवस्था — ठीकै
