काठमाडौं नगर क्षेत्रको

इन्भेन्ट्री

पाटी, शत्तल, ढुङ्गे धारा, पोखरी, तथा चउरको

काठमाडौं उपत्यका नगर विकास योजना टोली

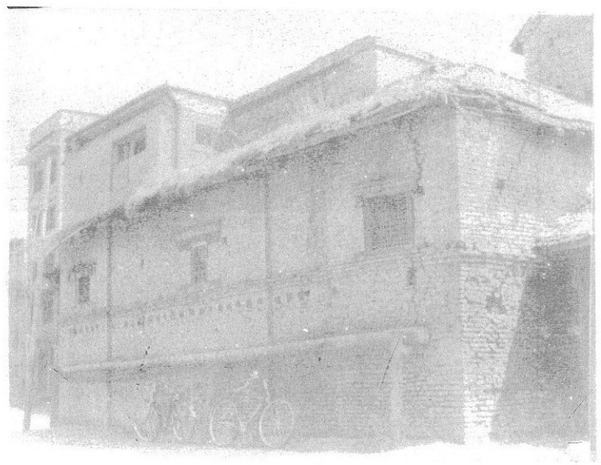
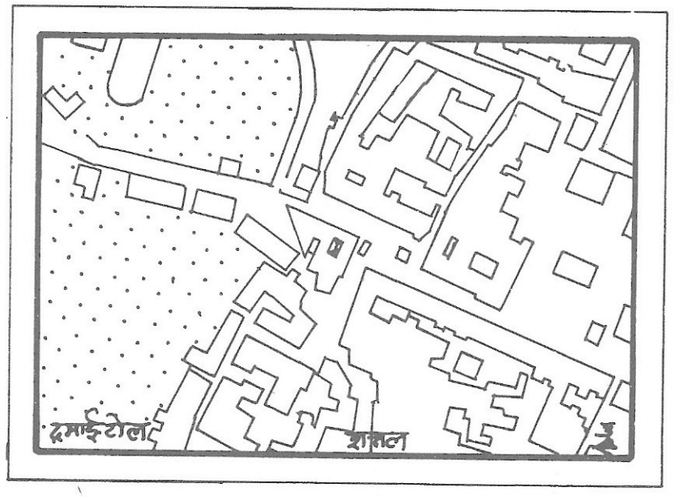
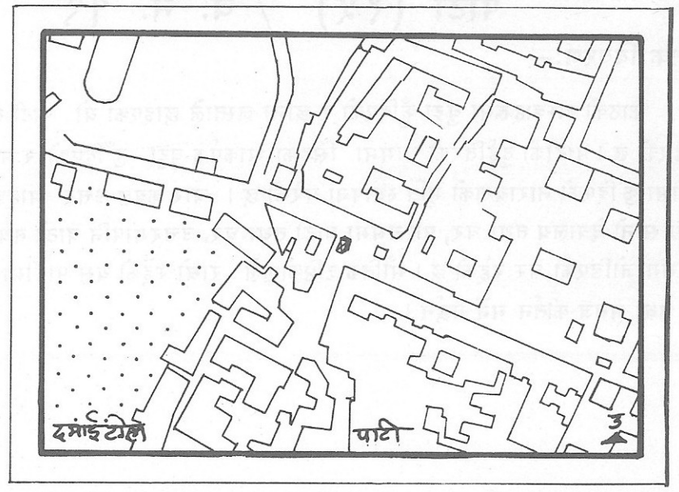
सत्तल (१२) /व. नं. १९

प्राचीन समयमा निर्माण गरेको यो सत्तलको समय-समयमा संरक्षण नभएकोले हाल सत्तलको झिंगटी छाना नराम्रो अवस्थामा रहेको छ। यस सत्तलको उत्तर भागको सम्पूर्ण छाना भत्किएको अवस्थामा छ भने बाँकी भाग हालसम्म ठीकै अवस्थामा रहेको छ। सत्तलमा भएका विभिन्न देवताका मूर्तिहरु तथा काठमा कुंदिएका सुन्दर बुट्टाहरुले सत्तलको सौन्दर्य बढाएको छ। धार्मिक चाडपर्वमा पूजा आजा गर्न आउनेहरूकालागि महत्व रहिआएको यस सत्तलको पूर्वमा बाटो तथा सानो पाटी, पश्चिममा पाटीसंग जोडिएको, उत्तरमा बाटो तथा घर र दक्षिणमा घर तथा सानो बाटो पर्दछ। हाल यस सत्तलको आवासीय प्रयोग भएको छ।

निर्माण मिति — १६ रौं शताब्दी
बनाउने व्यक्ति —
जीर्णोद्धार मिति—
वर्तमान भौतिक अवस्था - ठीकै

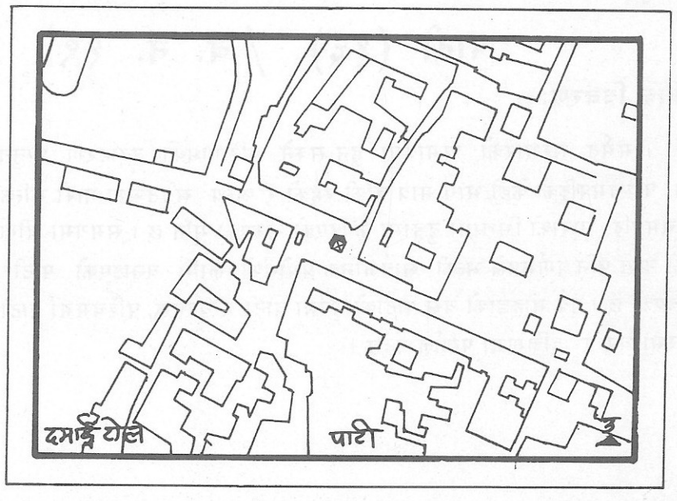
पाटी (१३) / व. नं. १९

साधारण काठको खम्बाहरुमा आधारित गरी बनाइएको यस पाटीको अन्य सबै भागको भौतिक अवस्था हालसम्म सन्तोषजनक देखिए तापनि छाना चाहिं यथाशीघ्र जीर्णोद्धार गर्नुपर्ने देखिन्छ। मोहडातर्फ तीन कवल र उत्तर तथा दक्षिणमा एक एक कवल रहेको छ। पूर्व मोहडाको यस पाटीको पूर्वमा सरकारी धारा (सार्वजनिक धारा) पश्चिममा सत्तल, उत्तरमा खाली ठाउँ र दक्षिणमा खाली ठाउँ तथा स्थानीय जनताको घर पर्दछ। बटुवाहरु विश्राम गर्ने, भजन गर्ने आदि कार्यमा यस पाटीको महत्व रहिआएको छ।

निर्माण मिति — १९ सौं शताब्दी
बनाउने व्यक्ति — देबमान गुरूजु
जीर्णोद्धार मिति—
वर्तमान भौतिक अवस्था — ठीकै

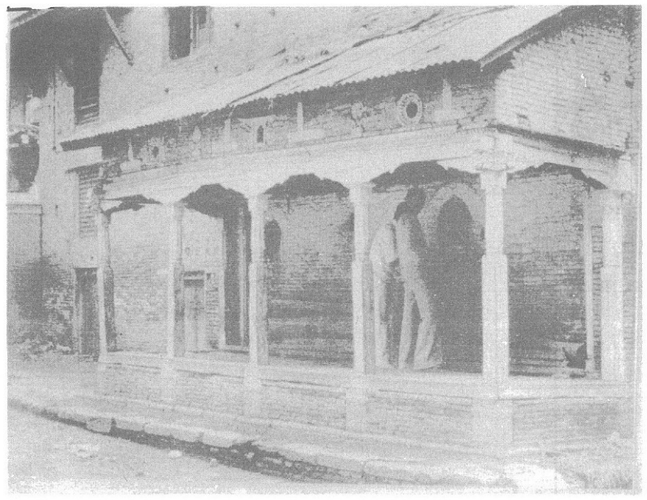
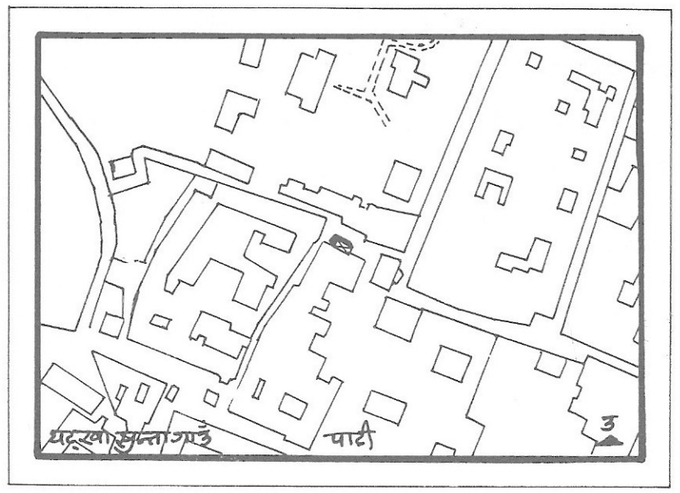
पाटी (१५) / व. नं. १९

काठको खम्बाहरूमा बुट्टा कुँदिएको र छाना जस्ताले छाइएको यो पाटी तीनैतिर खुला गरी बनाइएको छ। पाटीको दुईतिरको थाममा सिंहका आकर्षक बुट्टा कुँदिएको र पाटीको दाहिनेपट्टि शिलामा कुंदिएको नारायणको मूर्ति स्थापना गरेको छ। चार कवल उत्तर मोहडाको यस पाटीको पूर्वमा सानो देवालय तथा घर, पश्चिममा बाटो तथा घर, उत्तरमापनि बाटो तथा घर र दक्षिणमा पाटीसंग जोडिएको घर रहेको छ। भौतिक दृष्टिकोणले राम्रो रहेको यस पाटीमा बटुवाहरू विश्राम गर्ने तथा भजन कीर्तन गर्ने गर्छन्।

निर्माण मिति — ने. सं. ९७१ माघ
बनाउने व्यक्ति — शिवकृष्ण श्रेष्ठ, नरदेवी
जीर्णोद्धार मिति—
वर्तमान भौतिक अवस्था — राम्रो

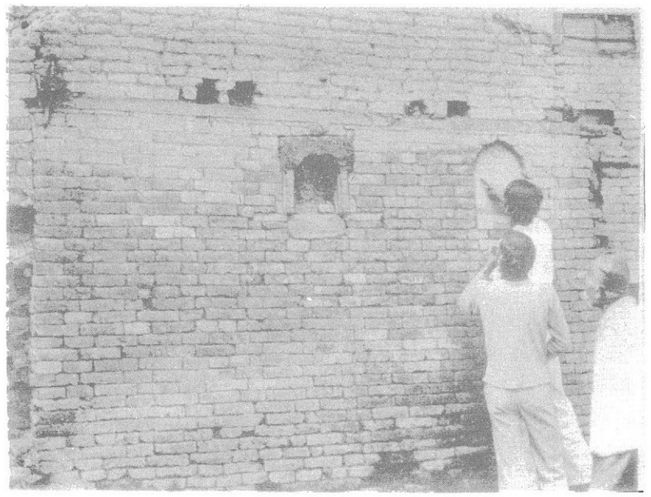
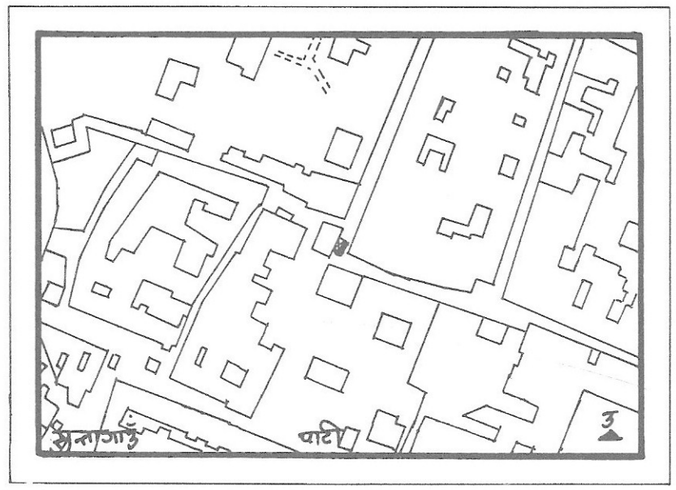
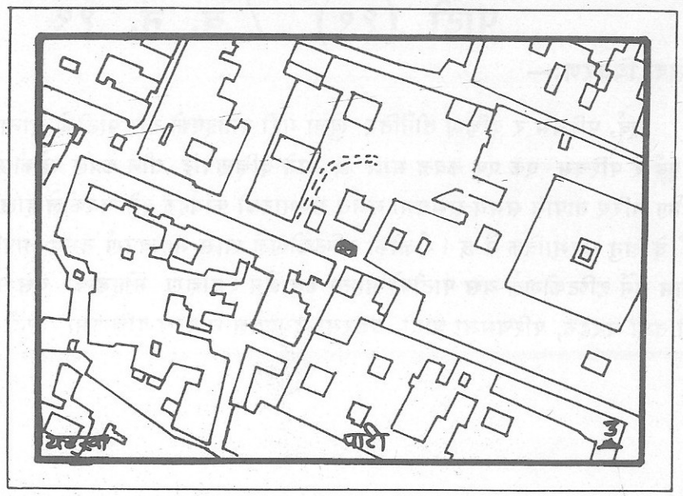
पाटी (१६) / व. नं. १९

मर्मत सम्भारको अभावमा हुन सक्ने परिणामको उदाहरण प्रस्तुत गर्ने यस पाटीको हाल पश्चिमपट्टिको केही भाग मात्र बाँकी रहेको र अन्य सबैतर्फको गारो भत्किसकेको छ। पाटीको पश्चिमपट्टि गारोको भित्तामा दुङ्गामा कुँदिएको भैरवको मूर्ति छ। समयमा जीर्णोद्धार कार्य नभएमा बाँकी अंश पनि पूर्णरूपले भत्की सार्वजनिक प्रयोगको लागि बनाइएको पाटी मासिने स्थिति देखिएको छ। पूर्व मोहडाको यस पाटीको पूर्वमा बाटो र घरहरू, पश्चिममा पाटीसंग जोडिएको घर, उत्तरमा घर र दक्षिणमा पर्खाल पर्दछ।

निर्माण मिति — ने. सं. ९२९ माघ
बनाउने व्यक्ति — धर्मदेव
जीर्णोद्धार मिति—
वर्तमान भौतिक अवस्था — नराम्रो

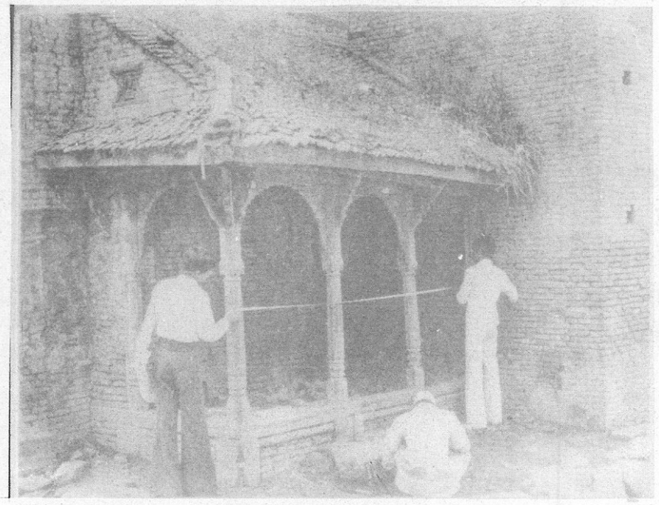
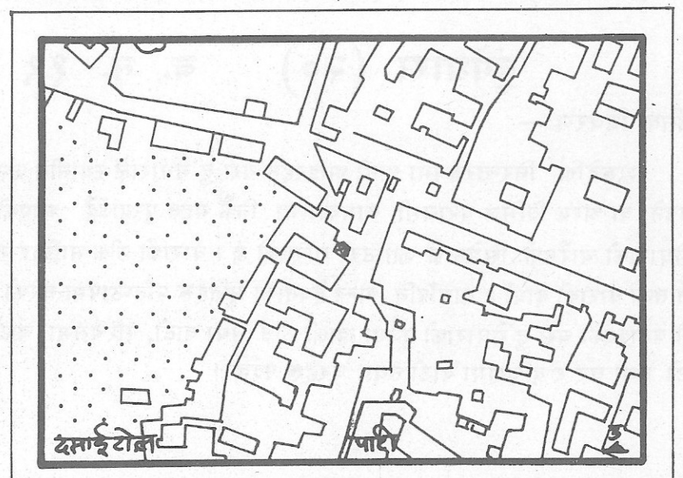
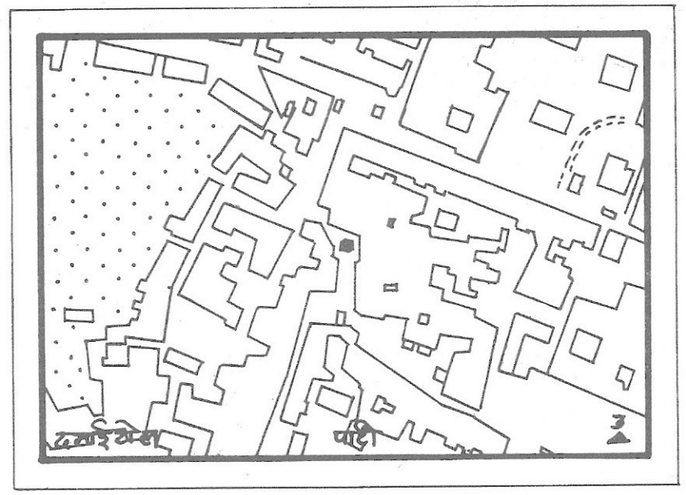
पाटी (१८) /व. नं. १९

यस पाटीको अरू सबै भागको अवस्था ठीकै भएतापनि भुइँमा छापिएको काठ हाल बिग्रिसकेकोले फेर्नु पर्ने देखिन्छ । काठका खम्बाहरूमा कुँदिएका बुट्टाहरू आकर्षक देखिन्छ । पाटीको उत्तरपट्टि तीन कवल र पूर्वपट्टि एक कवल रहेको छ । पाटीको पूर्वमा खाली ठाउँ, पश्चिममा पाटी-संग जोडिएको घर, उत्तरमा सानो बाटो र दक्षिणमा घरसंग जोडिएको छ । उत्तर मोहडाको यस पाटीमा बटुवाहरु विश्राम गर्ने र स्थानीय भक्तजनहरु भजन गर्ने गर्दछन् ।

निर्माण मिति — ने. सं. ९९१
बनाउने व्यक्ति — सिन सिं
जीर्णोद्धार मिति—
वर्तमान भौतिक अवस्था — ठीकै

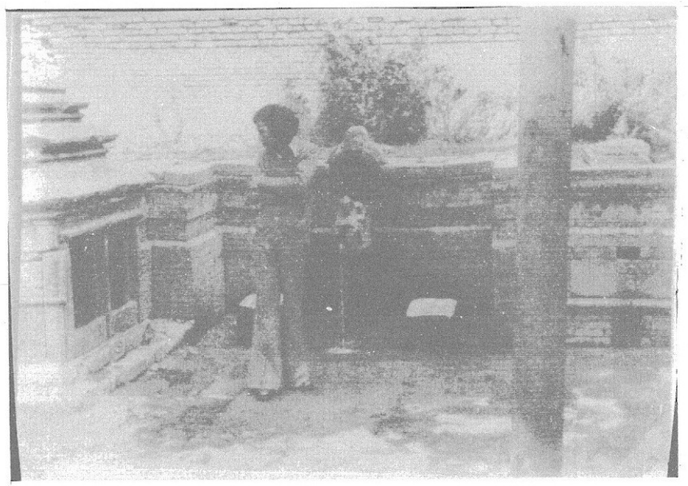
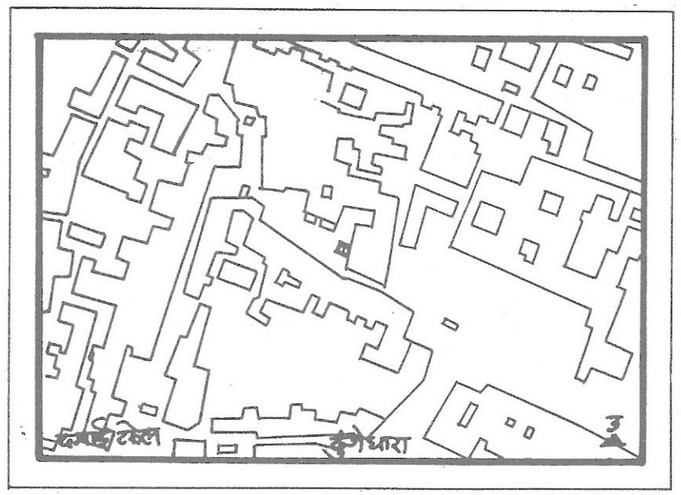
ढुंगेधारा (२०) व. नं. १९

शुरुदेखि निरन्तररूपमा पानी आइरहने यस ढुंगेधाराले स्थानीय जनताहरूको ठुलो धुने, नुहाउने वा अन्य विभिन्न घरायसी कामकाजमा निकै महत पुऱ्याउँदै आएको देखिन्छ। यस ढुंगेधाराको चारैतर्फ सिमेन्टले प्लास्टर गरिएको छ। धाराको ठीक मास्तिर नारायण र लक्ष्मीको मूर्ति तथा धाराको दायाँ र बायाँपनि अन्य देवताका मूर्तिहरू प्रतिष्ठापना गरेको छ। पश्चिम मोहडा गरी बनाइएको यस ढुंगेधाराको पूर्वमा खाली ठाउँ तथा बाटो, पश्चिममा बाटो, उत्तरमा सानो बाटो तथा घर र दक्षिणमा बाटो तथा घरहरू पर्दछ।

निर्माण मिति — १६ रौं शताब्दी
बनाउने व्यक्ति —
जीर्णोद्धार मिति—
वर्तमान भौतिक अवस्था – राम्रो

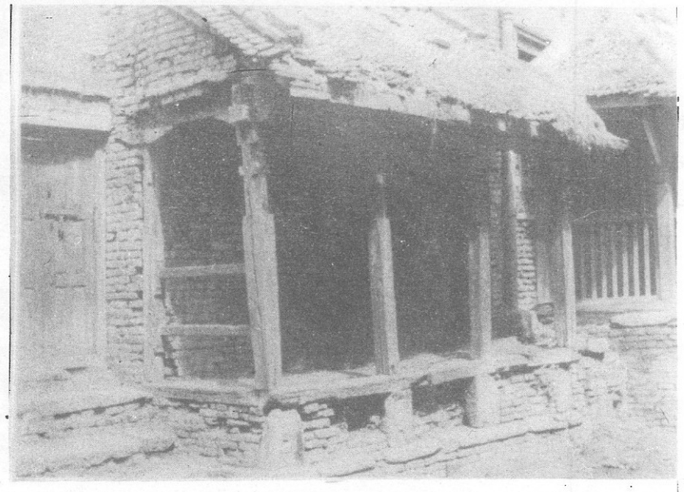
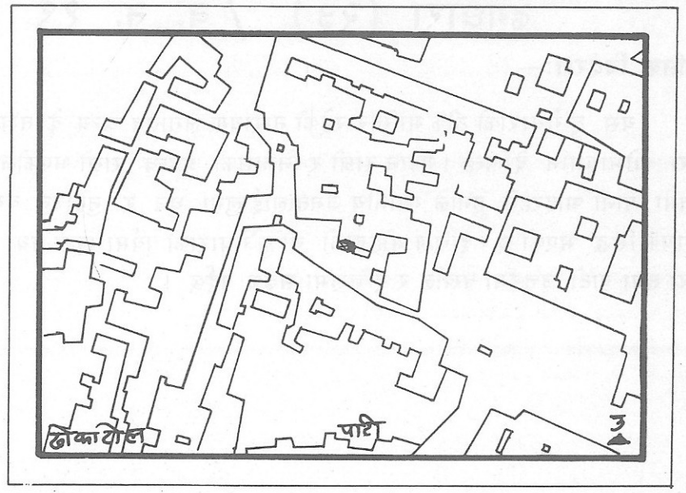
पाटी (२१) / व. नं. १९

प्राचीन शैली प्रस्तुत गर्ने यस पाटीको छाना झिंगटीले छाइएको छ । पाटीको दक्षिण मोहडामा सात कवल र पूर्व र पश्चिम मोहडामा एक एक कवल रहेको छ । पश्चिमपट्टीको झिंगटी छाना हाल बिग्रिसकेको अवस्थामा रहेकोले अरु बढी बिग्रन नदिन चाँडै मर्मत गर्नु बुद्धिमानी देखिन्छ । यस पाटीको पूर्वमा खाली ठाउँ तथा बुद्धको मूर्ति, पश्चिममा सानो पाटी तथा घरहरु, उत्तरमा घर र दक्षिणमा बाटो पर्दछ । दक्षिण मोहडाको यस पाटीमा नियमितरूपले भजन गर्ने गर्छन् ।

निर्माण मिति — वि. सं. १८१८ भाद्र
बनाउने व्यक्ति — हरिमोहन मूल, ढोकाटोल
जीर्णोद्धार मिति—
वर्तमान भौतिक अवस्था – ठीकै

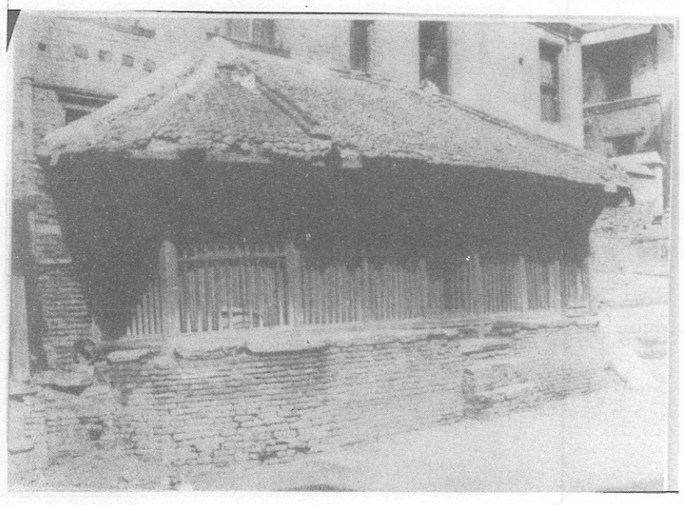
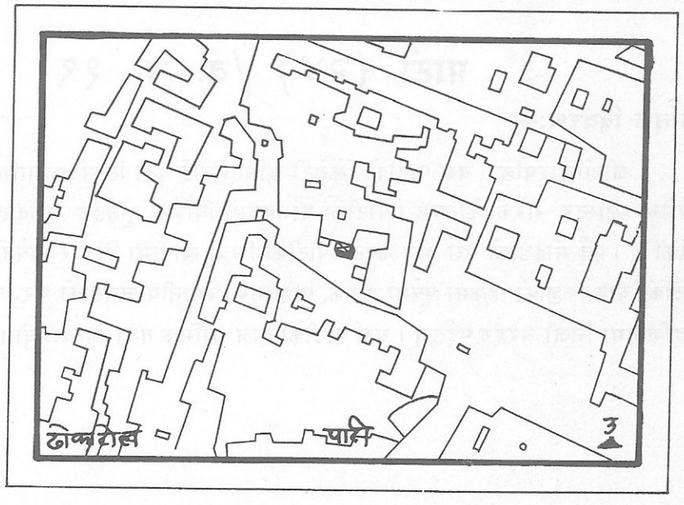
पाटी (२२) / व. नं. १९

दक्षिण मोहडाको यस पाटीको पूर्व र पश्चिमतर्फ एक एक कवल रहेको छ । पाटीको गारो तथा दलिनहरु हालसम्म सन्तोषजनक देखिए तापनि झिंगटी छाना धेरै भत्किसकेको छ । यस पाटीको पूर्वमा पाटी, पश्चिममा बाटो तथा घरहरु, उत्तरमा चोक तथा घरहरु र दक्षिणमा बाटो पर्दछ । झिंगटी छाना संपूर्ण भत्किसकेकोले गाई पाल्नेहरुकालागि मात्र यो पाटी उपयोगी साबित भएको छ ।

निर्माण मिति — १८ रौं शताब्दी
बनाउने व्यक्ति —
जीर्णोद्धार मिति—
वर्तमान भौतिक अवस्था — ठीकै

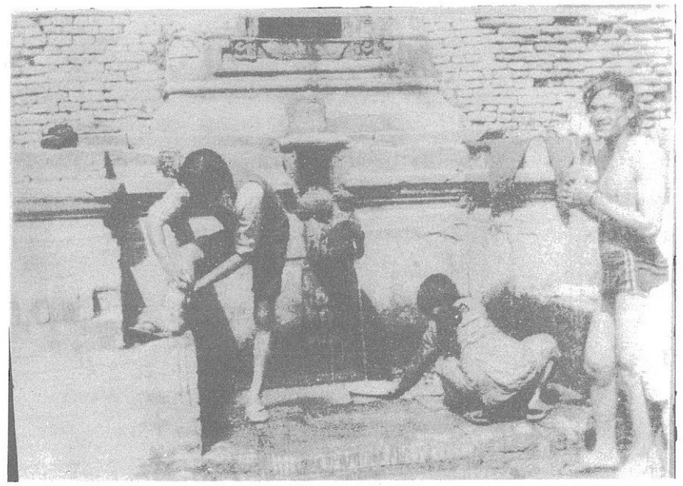
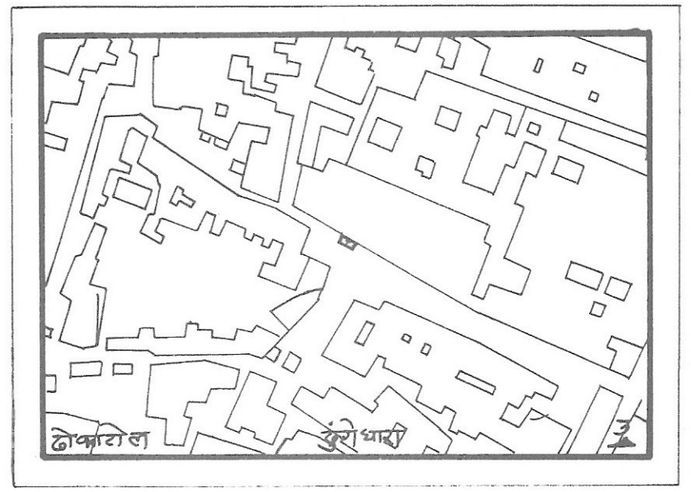
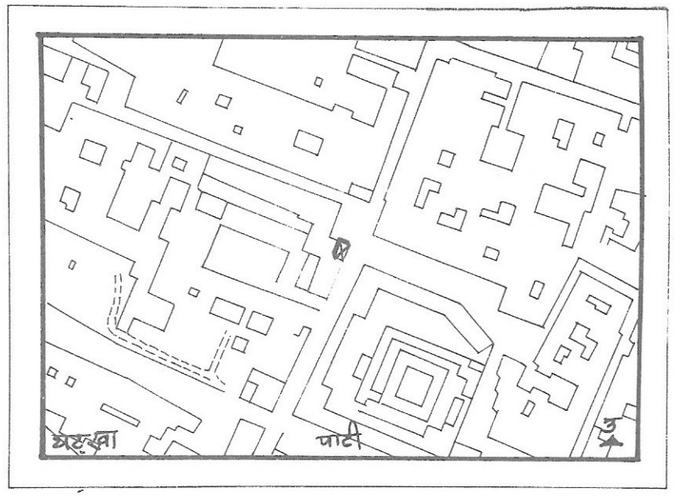
ढुंगेधारा (२३) / व. नं. १९

यस ढुंगेधाराको ठीक माथितर रहेको नारायण लगायत अन्य देवताका मूर्तिहरुले गर्दा धारा शोभायमान देखिन्छ । मुहान राम्रो र निकासको प्रबन्ध राम्रो भएकोले धाराबाट निरन्तर गतिमा पानी आइरहने हुनाले स्थानीय जनतालाई लुगा धुन र नुहाउन यस ढुंगेधारा निकै सहायक सिद्ध भएको छ । दक्षिण मोहडाको यो ढुंगेधाराको पूर्वमा स्कूल तथा बाटो, पश्चिममा धारा तथा बाटो, उत्तरमा पर्खाल र दक्षिणमा सडक पर्दछ ।

निर्माण मिति — १६ औं शताब्दी
बनाउने व्यक्ति —
जीर्णोद्धार मिति—
वर्तमान भौतिक अवस्था — राम्रो

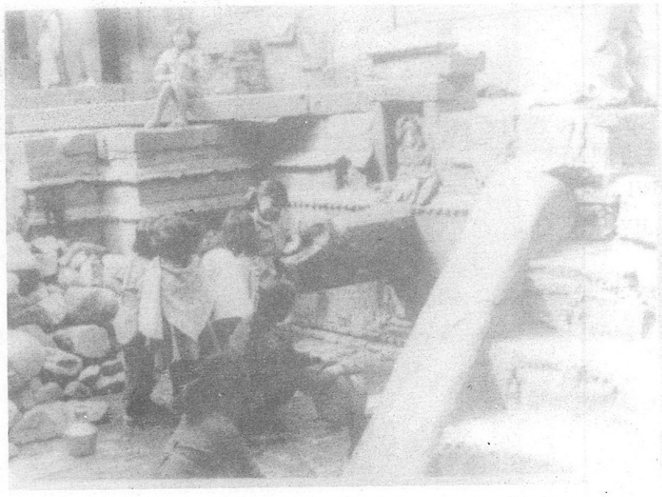
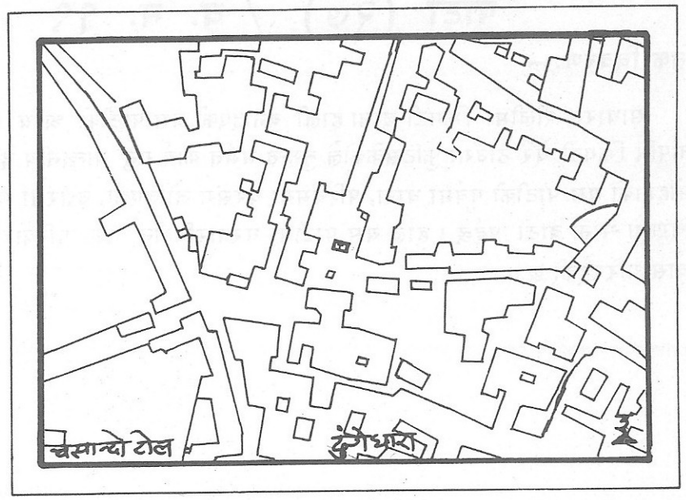
ढुंगेधारा (२५) / व. नं. १९

मुहान राम्रो र निकासको उचित व्यवस्था भएको यस ढुंगेधाराको भुइँ आंशिकरूपमा ढुंगा र वाँकी इंटाले छापेको छ । धाराको वरपर देवताका मूर्तिहरु छरिएर रहेका छन् । मकर मुखाकृत यस ढुंगेधाराको मोहडा दक्षिणतर्फ फर्केको छ । धाराको वरिपरिको वातावरणको हकमा-पूर्वमा सानो देवालय तथा सडक, पश्चिममा चोक तथा स्थानीय जनताको घर, उत्तरमा देवालय तथा घर र दक्षिणमा पाटी तथा घरहरु पर्दछन् । लुगा धुने, नुहाउने आदि काममा धाराले स्थानीय जनतालाई सघाउ पुऱ्याउँदै आएको छ ।

निर्माण मिति — १६ रौं शताब्दी
बनाउने व्यक्ति —
जीर्णोद्धार मिति—
वर्तमान भौतिक अवस्था — राम्रो

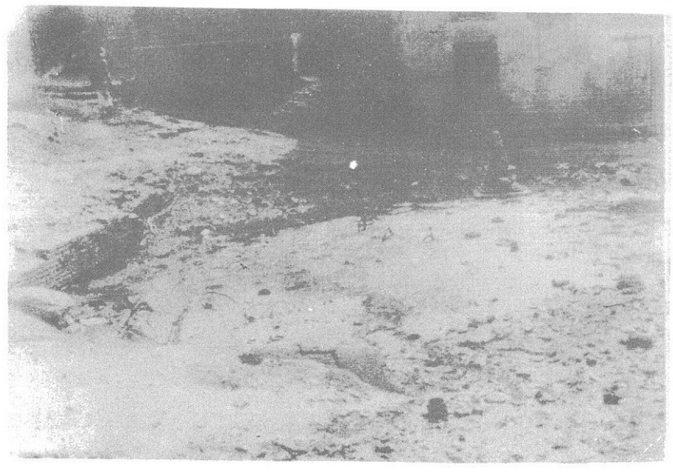
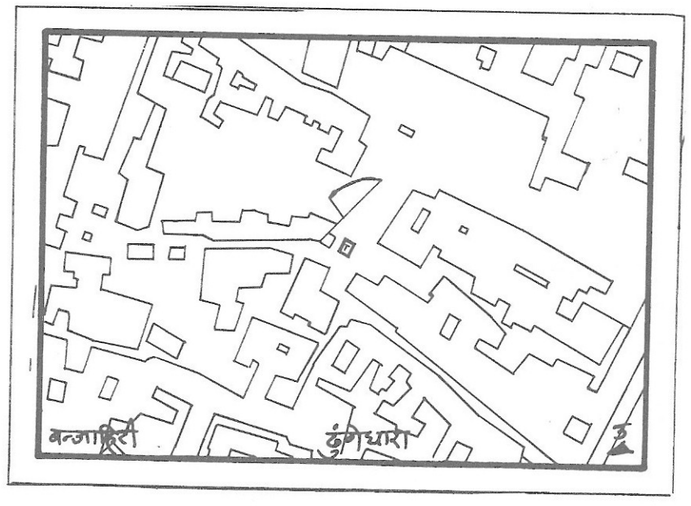
ढुंगेधारा (२८) /व. नं. १९

निकासको उचित व्यवस्था नभएको हुनाले हाल यो ढुंगेधाराहरू सम्पूर्णरूपले जलमग्न अवस्थामा रहेको छ । ढुंगेधाराको वरिपरिको वातावरण यस प्रकार छ—पूर्वमा सानो बाटो तथा घर, पश्चिममा पाटी, उत्तरमापनि सानो पाटी र दक्षिणमा सानो बाटो गएको छ । यस ढुंगेधाराको यथाशीघ्र जीर्णोद्धार भएमा स्थानीय जनताहरू निकै लाभान्वित हुने देखिन्छ ।

निर्माण मिति — १७ रौं शताब्दी
बनाउने व्यक्ति —
जीर्णोद्धार मिति—
वर्तमान भौतिक अवस्था — ठीकै

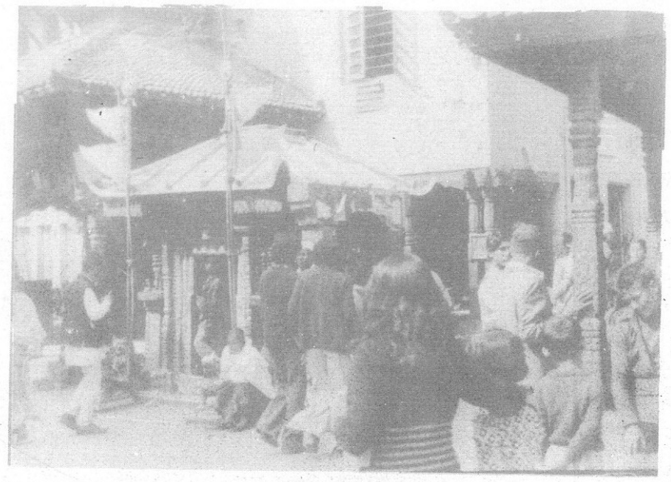
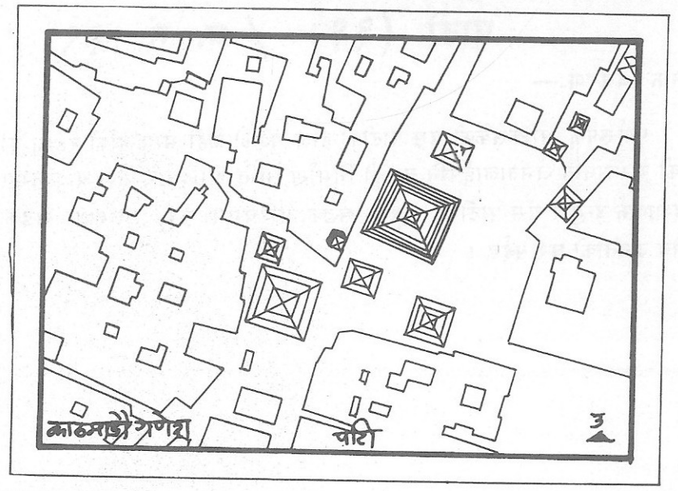
पाटी (२९) /व. नं. १९

काठमाडौं गणेशस्थान वा अशोक विनायक मन्दिरको ठीक पछाडि रहेको यस पाटीको माथि आधुनिक शैलीमा चार तले सिमेन्टको घर निर्माण गरिएको छ । तीन कवल दक्षिण मोहडा भएको यस पाटीको दक्षिण-पूर्व कोणमा सिंहको मूर्ति काठमा कुँदिएको छ । पाटीको गारोमा सिमेन्ट प्लास्टर गरेकोले भौतिक अवस्था मजबूत छ । यस पाटीको पूर्वमा सानो बाटो, पश्चिममा घरसंग जोडिएको, उत्तरमा घर र दक्षिणमा अशोक विनायक गणेशको मन्दिर पर्दछ ।

निर्माण मिति — ने. सं. ९७०
बनाउने व्यक्ति — जयलक्ष्मी
जीर्णोद्धार मिति—
वर्तमान भौतिक अवस्था — ठीकै

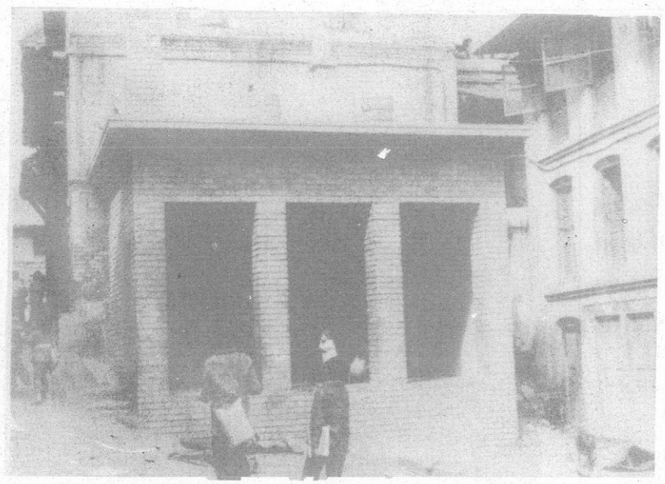
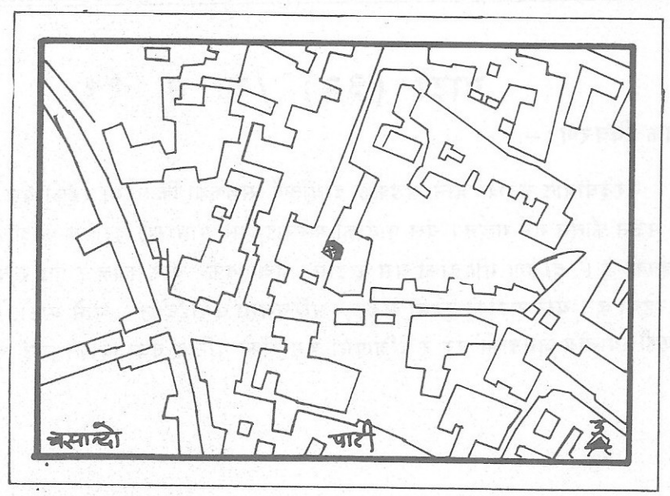
पाटी (३०) / व. नं. १९

हालसालै मात्र जीर्णोद्धार गरिएको हुनाले यस पाटीको एकातिर शोभा बढेको छ भने अर्कोतिर चारैतिर प्लास्टर र छाना ढलान गरी निर्माण गरिएको हुनाले भौतिक अवस्था मजबूत रहेको छ । शैलीको दृष्टिकोणले साधारण देखिए तापनि समय समयमा भजन गाउने भएकोले धार्मिक दृष्टिकोणले यस पाटीको महत्व छ । दक्षिण मोहडाको यस तीन कवले पाटीको पूर्वमा स्थानीय जनताको घर, पश्चिममा गोरेटो बाटो, उत्तरमापनि स्थानीय जनताको घर र दक्षिणमा सार्वजनिक ठूलो चोक रहेको छ ।

निर्माण मिति — २० सौं शताब्दा
बनाउने व्यक्ति — हलमन्त महर्जन
चसानदोटोल
जीर्णोद्धार मिति— वि. सं. २०३४
वर्तमान भौतिक अवस्था — राम्रो

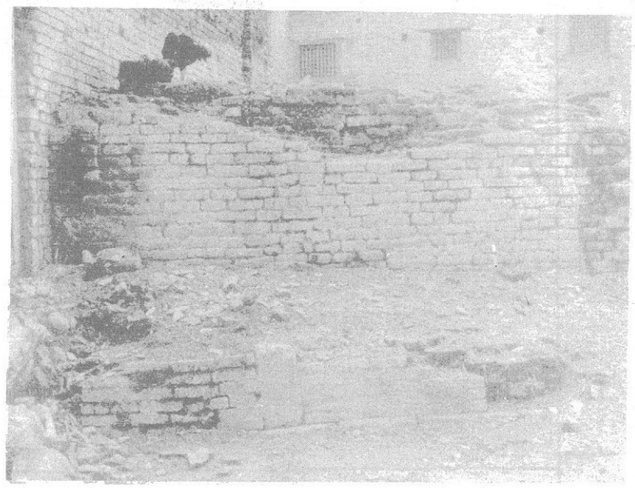
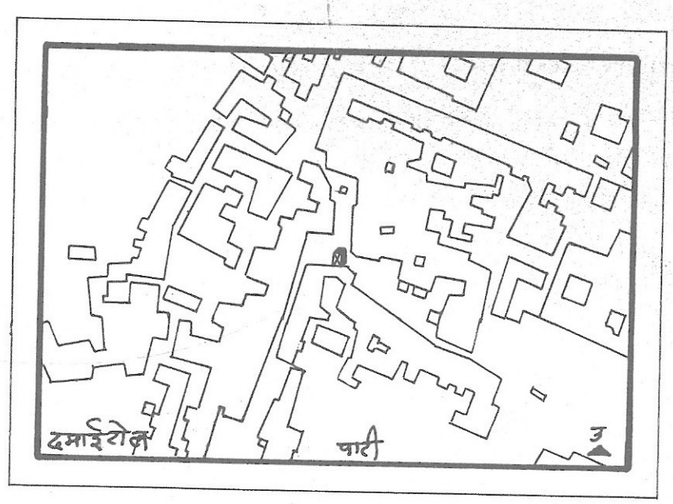
पाटी (३१) / व. नं. १९

पूर्णरूपले भत्किसकेको यस पाटीको हाल भुइँको केही भाग बाँकी रहेको देखिन्छ । शिलापत्र नभएको र स्थानीय जनतालाईपनि यसको निर्माण मिति आदिबारे केही याद नभएको बुझिएको छ । पूर्व दिशातर्फ उन्मुख यस पाटीको पूर्वमा सडक, पश्चिममा घर, उत्तरमा सडक र दक्षिणमापनि स्थानीय जनताको घर पर्दछ ।

निर्माण मिति — १८ रौं शताब्दी
बनाउने व्यक्ति —
जीर्णोद्धार मिति—
वर्तमान भौतिक अवस्था — नराम्रो

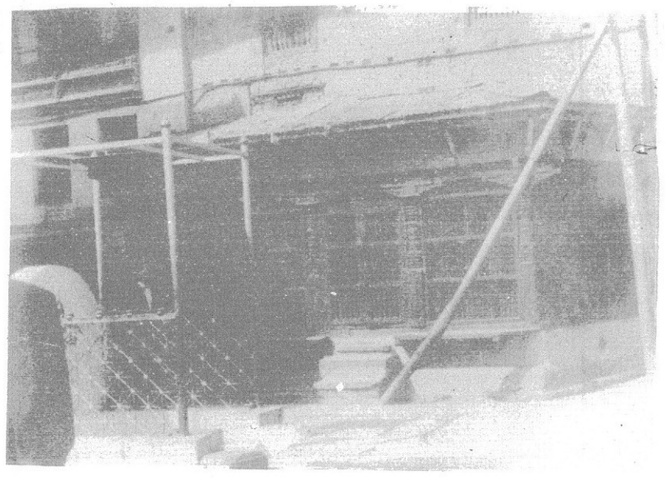
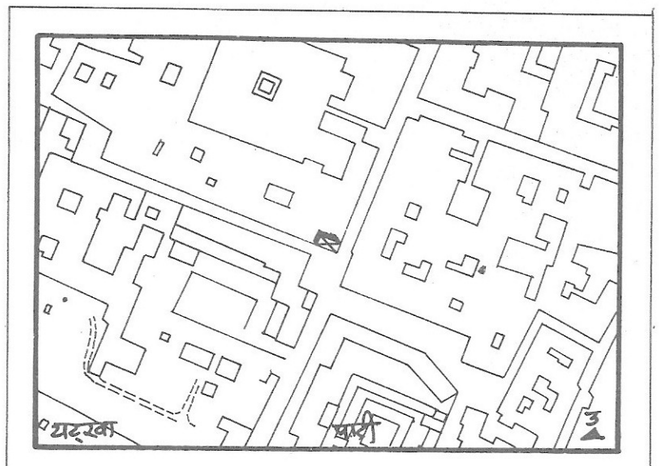
पाटी (३२) /व. नं. १९

नरदेवीबाट यटखा जाने सडकको दायाँतर्फ सडकको किनारैमा रहेको यस पाटीमा नियमित रूपले भजन कीर्तन गर्ने गर्छन । यस पाटीको खम्बाहरूमा साधारण बुट्टाहरू कुँदिएको र छाना जस्ता ले छाइएको छ । दक्षिण मोहडाको यस पाटीमा दक्षिणतर्फ चार कवल र पूर्व र पश्चिममा एक एक कवल रहेको छ । यस पाटीको पूर्वमा सडक, पश्चिममा दमाईटोल जाने बाटो, उत्तरमा पाटीसंग जोडिएको स्थानीय जनताको घर र दक्षिणमा कुमारीको मन्दिर तथा खाली ठाउँ पर्दछ ।

निर्माण मिति — १८ रौं शताब्दी
बनाउने व्यक्ति —
जीर्णोद्धार मिति—
वर्तमान भौतिक अवस्था — राम्रो

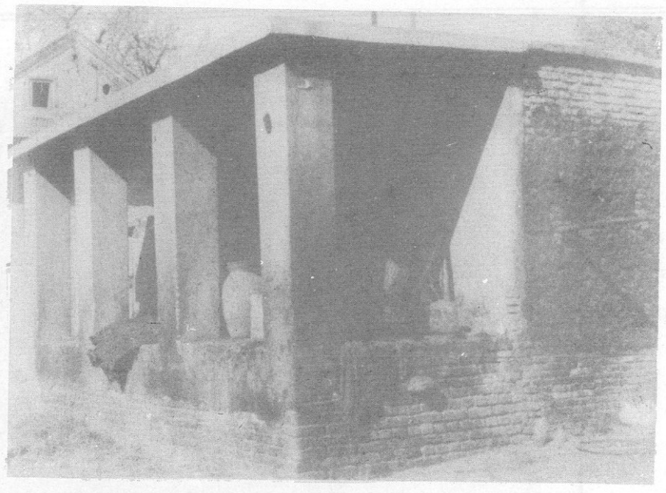
पाटी (२) /व. नं. २०

पुरानो पाटी पूर्णरूपले भत्काई आधुनिक शैलीमा सिमेन्ट ढलान गरी यस पाटीको जीर्णोद्धार गरिएको छ।•पाटीको चारैतिर प्लास्टर गरेकोले पाटीको सौन्दर्य बढेको छ। पश्चिम मोहडाको यस तीन कवले पाटीको पूर्वमा गोठ, पश्चिममा बिष्णुमती नदी, उत्तरमा गोठ र दक्षिणमा बिष्णुमती जाने बाटो गएको छ। स्थानीय व्यक्तिहरू हरेक साल घाडेजात्राको दिन यस पाटीमा बसी भोज खाने गर्छन्।

निर्माण मिति — २० सौं शताब्दी
बनाउने व्यक्ति —
जीर्णोद्धार मिति— वि. सं. २०२४
वर्तमान भौतिक अवस्था — राम्रो

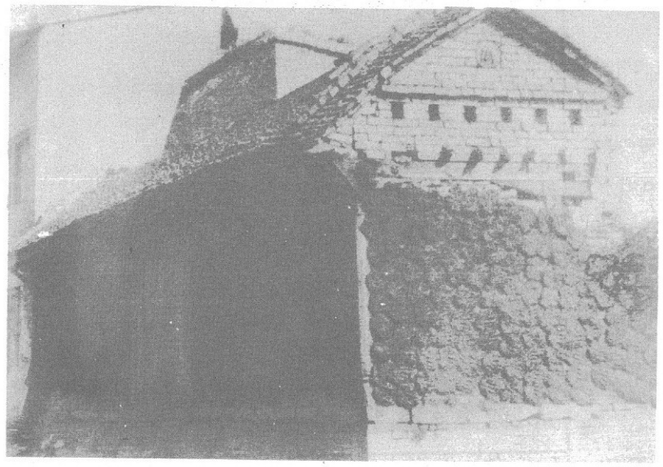
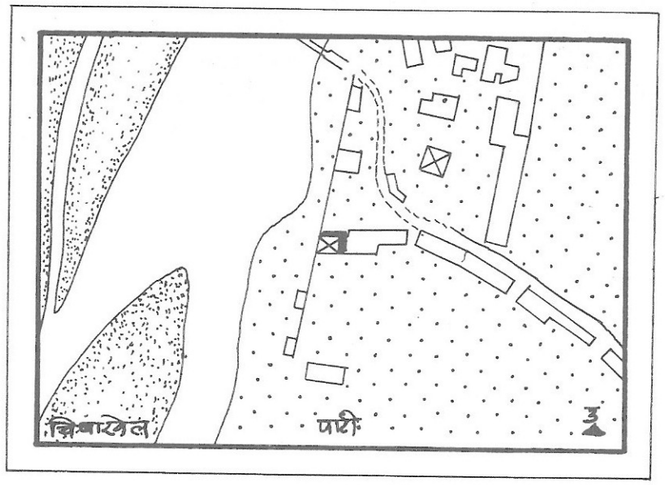
पाटी (३) / व. नं. २०

साधारण शैलीमा मोहडातर्फ पाँच कवल खुला गरी निर्माण गरिएको यस पाटीको छाना झिंगटोले छाइएको छ। सार्वजनिक प्रयोगकालागि शुरूमा निर्माण गरिए तापनि हाल पाटीलाई बसोबासकालागि उपयुक्त हुने किसिमले परिवर्तन गरेको देखिन्छ। उत्तर मोहडाको यस पाटीको पूर्वमा पाटीसंग जोडिएको घर, पश्चिममा बिष्णुमती नदी, उत्तरमा बाटो र दक्षिणमा बारी पर्दछ। हाल गरीब व्यक्तिहरूको एक परिवारले स्थायी तवरले यस पाटीमा बसोबास गरेको देखिन्छ।

निर्माण मिति — १९ सौं शताब्दी
बनाउने व्यक्ति —
जीर्णोद्धार मिति—
वर्तमान भौतिक अवस्था — ठीकै

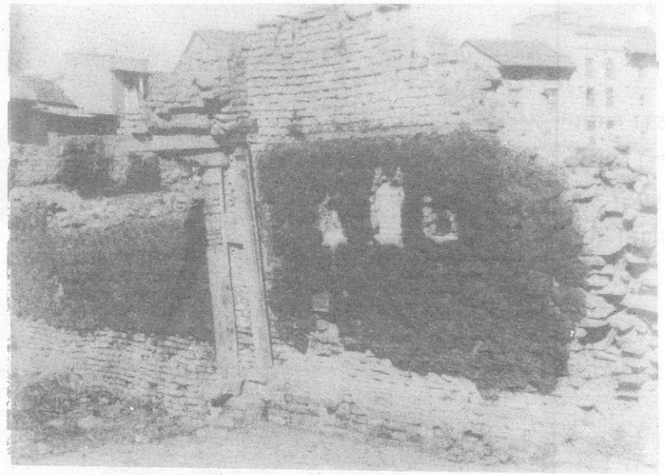
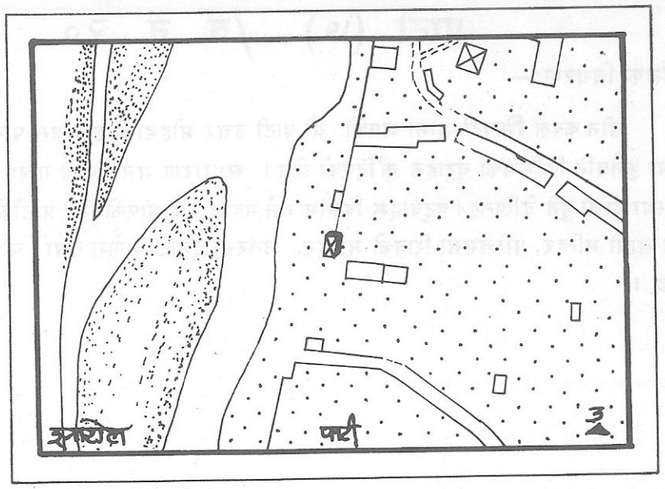
पाटी (५ / व. नं. २०

संरक्षणको अभावमा हाल केवल अवशेषको रूपमा ठिङ्ग उभिएको गारो मात्र बांकी भएको यस पाटीमा हालसम्म अस्पष्ट अवस्थामा भए तापनि शिलापत्र पाटीको भित्तामा रहेको देखिन्छ। पश्चिम मोहडाको यस पाटीको. पूर्वमा बारी, पश्चिममा बिष्णुमती खोला, उत्तरमा खाली ठाउँ र दक्षिणमा इनाटो गणेशदेवतास्थान पर्दछ। पाटी भत्किनु अघि विभिन्न चाडपर्वमा भजन कीर्तन यस पाटीमा हुने कुरा स्थानीय जनताबाट थाहा भएको छ।

निर्माण मिति — ने. सं. ९६६
बनाउने व्यक्ति — शंखसि मानन्धर
जीर्णोद्धार मिति—
वर्तमान भौतिक अवस्था — नराम्रो

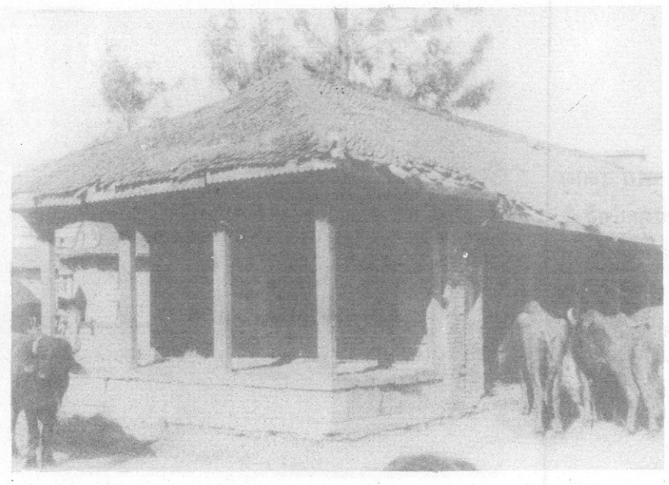
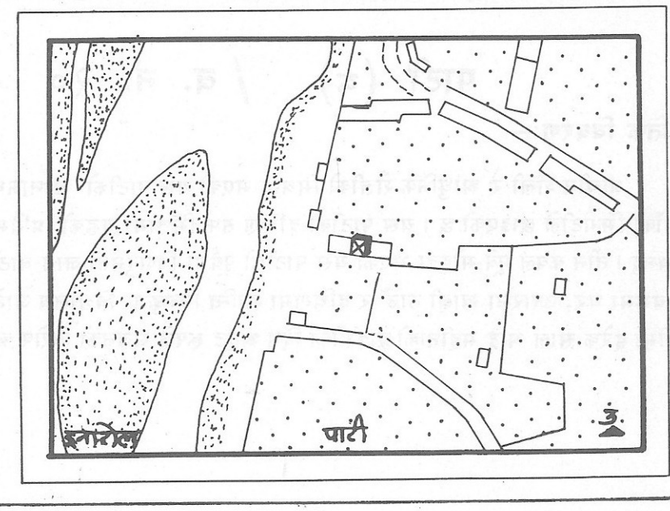
पाटी (६) / व. नं. २०

काठका खम्बाहरुमा आधारित गराई तीनतिर खुला गरी यस पाटीको निर्माण भएको छ। पाटीको छाना झिंगटीले छाइएको र हाल ठाउँ ठाउँमा झिंगटी फुटिसकेकोले छानाबाट पानी चुहिने गर्दछ। पाटीको भित्र गारोमा शिलापत्र नजीकै ढुङ्गामा कुँदिएको सरस्वतीको मूर्ति स्थापना गरिएको छ। तीन कवल पश्चिम मोहडाको यस पाटीको पूर्वमा पाटी, पश्चिममा इनाटो गणेश, उत्तरमा बारी र दक्षिणमा चोक पर्दछ। वैशाख पूर्णिमा र अरू पर्वहरुमा स्थानीय धर्मावलम्बीहरु यस पाटीमा बसी भजन कीर्तन गर्ने गर्दछन्।

निर्माण मिति — २० सौं शताब्दी
बनाउने व्यक्ति — वीरबहादुर, मायादेवी आदि
जीर्णोद्धार मिति— वि. सं. १९८०
वर्तमान भौतिक अवस्था — ठीकै

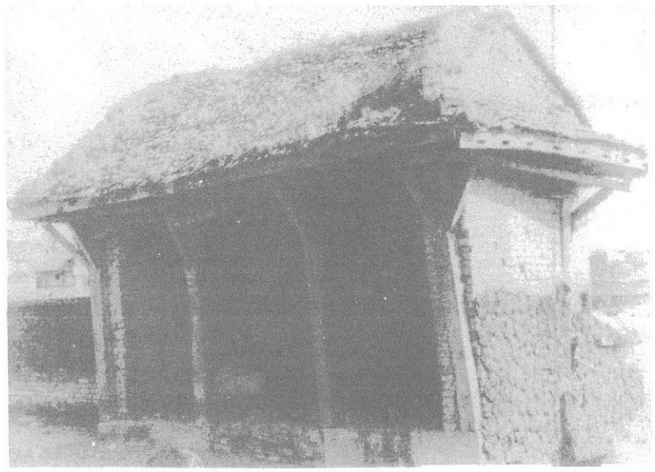
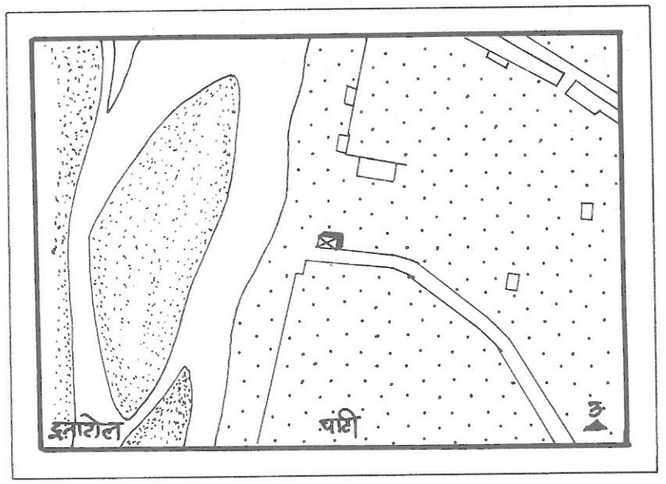
पाटी (७) /व. नं. २०

तीन कवाल झिंगटी छाना भएको यो पाटी उत्तर मोहडाको छ। यस पाटीको काठका खम्बाहरुमा कुनैपनि किसिमका बुट्टाहरु कुँदिएको छैन। साधारण मर्मत कार्य गरिएमा पाटीको भौतिक अवस्था राम्रो हुने देखिन्छ। बटुवाहरू विश्राम गर्न महत्व रहिआएको यस पाटीको पूर्वमा खाली ठाउँ, तथा सानो मन्दिर, पश्चिममा शिवको मन्दिर, उत्तरमा इनाटो गणेश तथा चोक र दक्षिणमा बारी पर्दछ।

निर्माण मिति — २० सौं शताब्दी
बनाउने व्यक्ति —
जीर्णोद्धार मिति—
वर्तमान भौतिक अवस्था — ठीकै

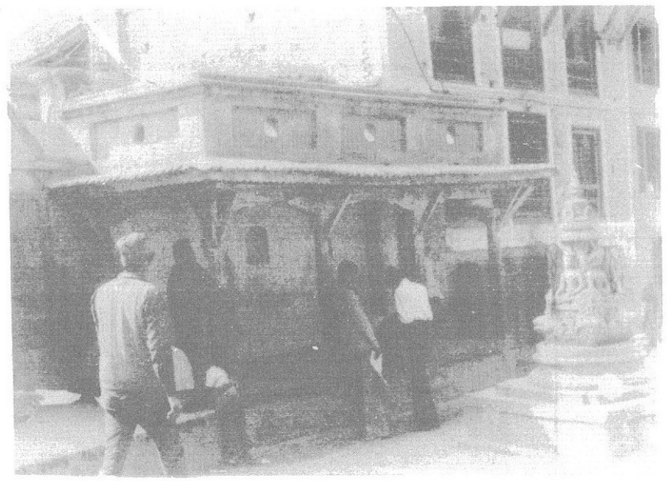
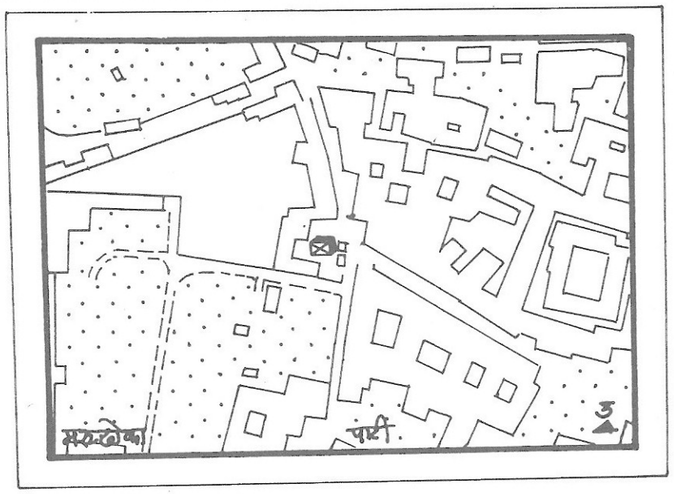
पाटी (८) /व. नं. २०

प्राचीन शैली र आधुनिक शैलीको मिश्रण भएको यस पाटीको छानामध्ये केही भाग ढलान र बाँकी झिंगटीले छाइएको छ। यस पाटीको दक्षिण तर्फ भित्तामा बुद्धको प्रतिमा स्थापना गरेको देखिन्छ। तीन कवल पूर्व मोहडा भएको यस पाटीको पूर्वमा बिष्णुमती जाने बाटो तथा बुद्धको चैत्य, पश्चिममा घर, उत्तरमा खाली ठाउँ र दक्षिणमा शान्ति निकुञ्ज विद्यालय जाने बाटो पर्दछ। यस पाटीमा हरेक साल भाद्र महीनाको द्वादशीका दिन अटूट रूपले भजनको विशेष कार्यक्रम गर्ने गर्दछन्।

निर्माण मिति — १९ सौं शताब्दी
बनाउने व्यक्ति —
जीर्णोद्धार मिति—
वर्तमान भौतिक अवस्था — ठीकै

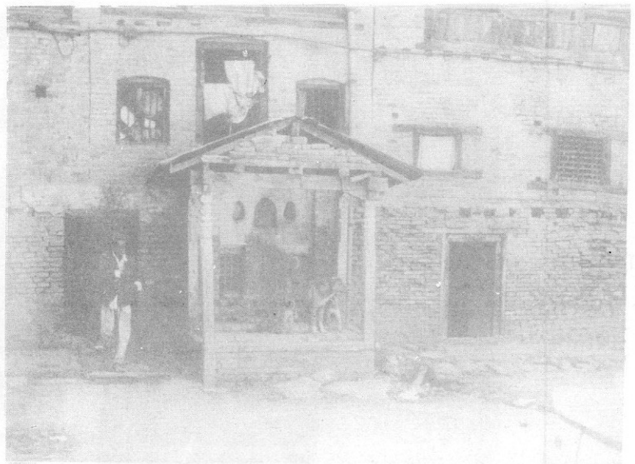
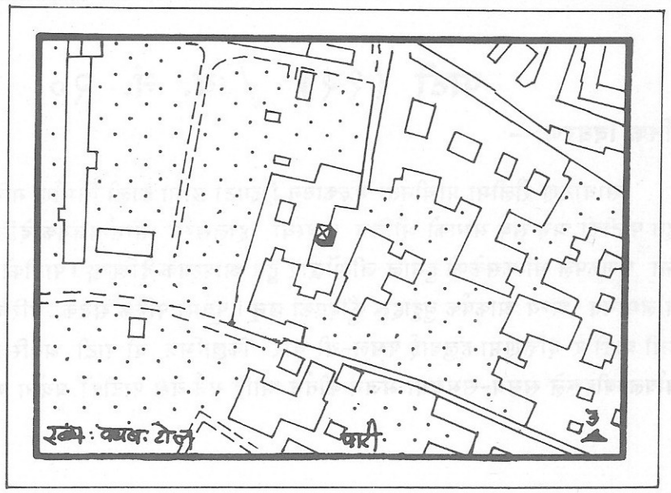
पाटी (१०) /व. नं. २०

तीनै दीशामा समान कवल भएको र तीनैतिर खुला गरी बनाइएको यस त्री-मुखे पाटीको छाना जस्ताले छाइएको छ । जस्ता हाल बिग्रिसकेकोले छानाबाट पानी चुहिनाले गारो समेत भत्कने स्थितिमा यो पाटी रहेको छ । यस पाटीभित्र शिक्षाको प्रतीक सरस्वती र शान्तिको प्रतीक बुद्धको मूर्तिहरु स्थापना गरेको छ । यस पाटीको पूर्वमा चिबहाल तथा इनार, पश्चिममा घर, उत्तरमा चोक तथा घर र दक्षिणमापनि चोक तथा घर पर्दछ । कथा हाल्ने भजन कीर्तन आदि धार्मिक कार्यमा यस पूर्व मोहडा पाटीको विशेष प्रयोग भएको छ ।

निर्माण मिति — १८ रौं शताब्दी
बनाउने व्यक्ति —
जीर्णोद्धार मिति—
वर्तमान भौतिक अवस्था — नरान्रो

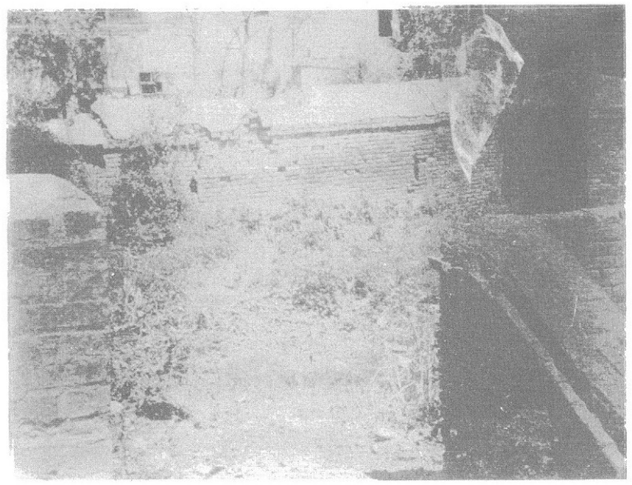
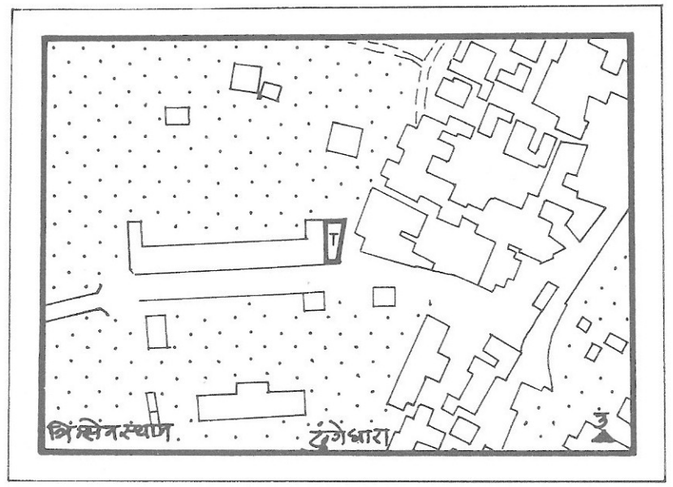
ढुंगेधारा (११) / व. नं. २०

चारैतिर झारपात उम्रिएको र झण्डै सडक सतहसम्म जमेको फोहर पानीले ढुंगेधारालाई पुरिने अवस्थामा यो ढुंगेधारा रहेको छ। नाजुक अवस्थामा रहेको यस ढुंगेधाराको पूर्वमा गोरेटो बाटो, पश्चिममा परोपकार अनाथालय, उत्तरमा बारी र दक्षिणमा भीमसेनस्थानबाट कालीमाटी जाने पिच सडक पर्दछ। शिलापत्रपनि पुरिएको अवस्थामा रहेकोले निर्माण मिति र बनाउने व्यक्ति आदिबारे केही जानकारी हासिल गर्न नसक्ने अवस्थामा यो ढुंगेधारा रहेको छ।

निर्माण मिति — १६ औं शताब्दी
बनाउने व्यक्ति —
जीर्णोद्धार मिति—
वर्तमान भौतिक अवस्था — नराम्रो

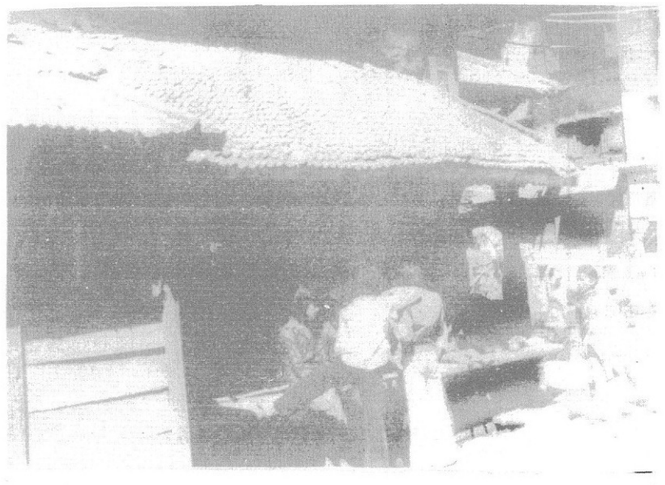
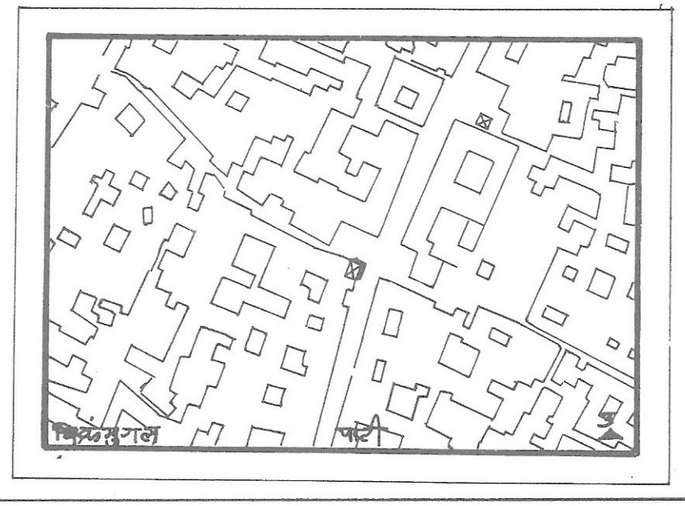
पाटी (१२) / व. नं. २०

साधारण शैलीमा प्राचीनता झल्काउन झिंगटी छाना हाली निर्माण गरिएको यस शिलापत्र रहित पाटीको अरु सबै भागको भौतिक अवस्था हालसम्म सन्तोषजनक देखिए तापनि झिंगटी छाना पूर्णरुपले भत्किसकेको हुनाले जीर्णोद्धार हुन आवश्यक देखिन्छ। पाटीको थामहरूमा कमलको फूल लगायत अन्य आकर्षक बुट्टाहरू कुँदिएका छन्। पूर्वमा पक्कि सडक, पश्चिममा घर, उत्तरमा कच्ची बाटो र दक्षिणमा हलुबाई पसल-यी चार किल्लाभित्र यो पाटी अवस्थित छ। स्थानीय धर्मावलम्बीहरूले समय-समयमा भजन कीर्तन आदि गर्न यस पाटीको प्रयोग गर्छन्।

निर्माण मिति — १८ औं शताब्दी
बनाउने व्यक्ति —
जीर्णोद्धार मिति— वि. सं. २०२९
वर्तमान भौतिक अवस्था — नराम्रो

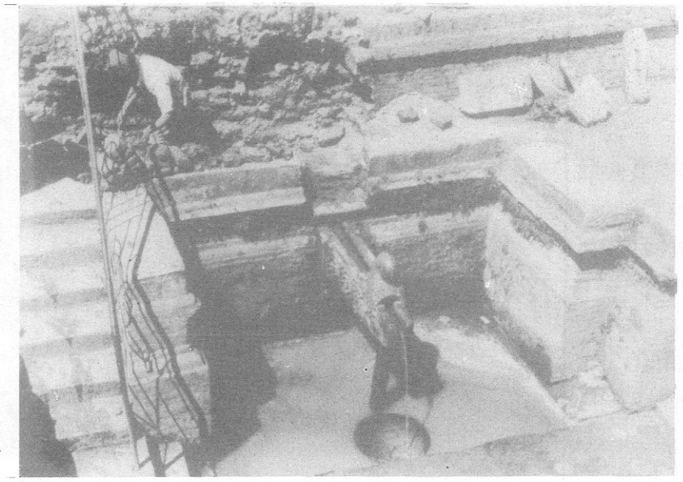
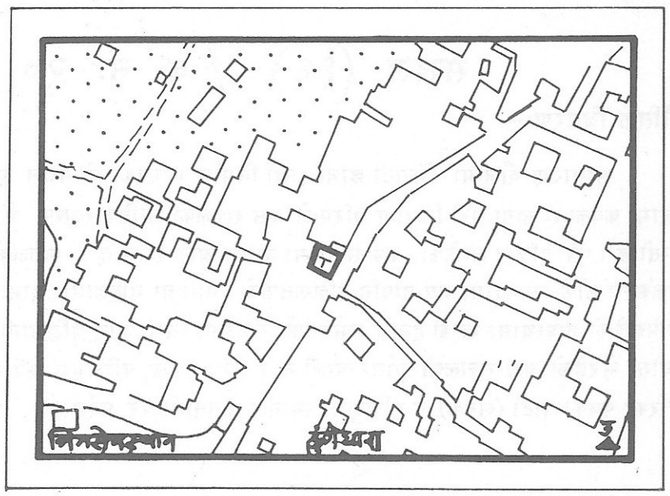
ढुंगेधारा (१४) / व. नं. २०

मुहान र निकास हालसम्म राम्रो हुनाको कारणले यस ढुंगेधारावाट निरन्तररूपमा पानी आइ नै रहने गरेको छ। धाराको माथिल्लो भागमा मकरको मूर्ति र धाराको पश्चिमपट्टि भित्तामा गणेश र सरस्वतीको मूर्ति स्थापना गरेको देखिन्छ। धाराको वरपरको वातावरणको हकमा-पूर्वमा पक्कि सडक, पश्चिममा नारायण देवताको मन्दिर, उत्तरमा गोरेटो बाटो तथा घर र दक्षिणमा पक्की सडक गएको छ। पूर्व मोहडाको यस ढुंगेधाराले स्थानीय जनतालाई निकै सघाउ पुऱ्याउँदै आएको छ।

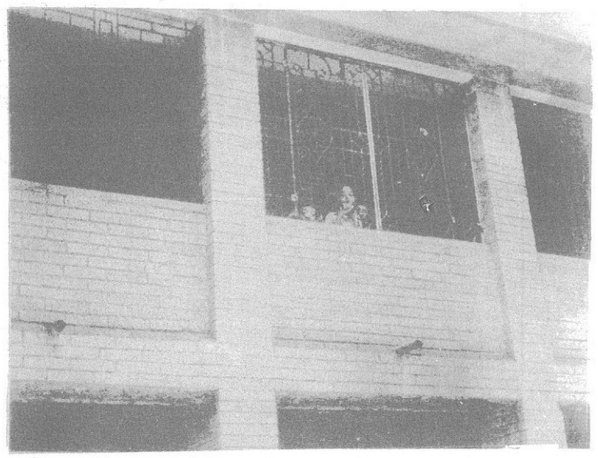
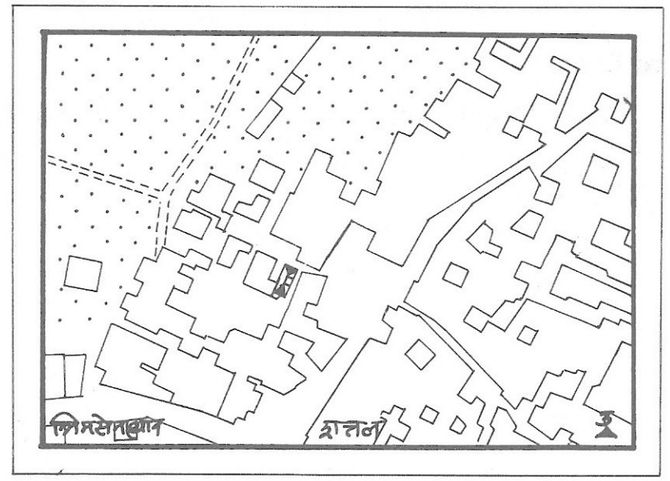
सत्तल (१५) /व. नं. २०

शुरूदेखि जात्रा तथा अन्य पूजाआजामा धर्मावलम्बीहरूले भोज खान प्रयोग गर्दैआएको यो सत्तल प्राचीन र आधुनिक शैलीले सुशोभित छ। यस सत्तलको छाना ढलान गरिएको हुनाले ज्यादै मजबूत अवस्थामा रहेको छ। पश्चिम मोहडाको यस सत्तलको पूर्वमा भीमसेनस्थान मन्दिरसंग जोडिएको, पश्चिममा चोक, उत्तरमा पक्की सडक र दक्षिणमा सत्तल रहेको छ।

निर्माण मिति — वि. सं. २०२७ आश्विन १९ सोमबार
बनाउने व्यक्ति — बेखानारायण र देवकुमारी भीमसेनस्थान
जीर्णोद्धार मिति—
वर्तमान भौतिक अवस्था – राम्रो

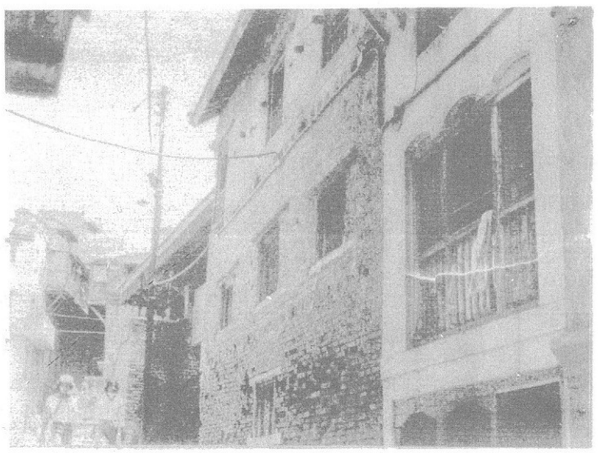
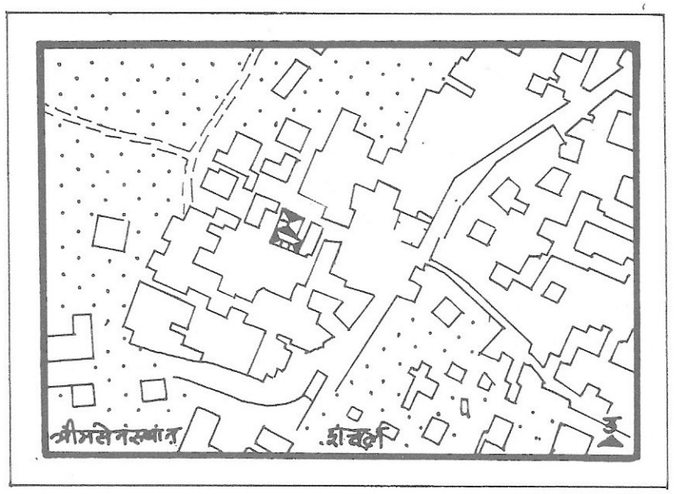
सत्तल (१६) / व. नं. २०

साधारण शैलीमा झिंगटी छाना हाली निर्माण गरिएको यो सत्तल पूर्व मोहडाको छ। भुइँ तलामा कवलहरू खडा गरी निर्माण गरिएको यस सत्तलको भौतिक स्वरूप अंग्रेजी अक्षर "एल" जस्तो छ। पूर्व दक्षिण लम्केको यस सत्तलमा जम्मा आठ कवल छ। सत्तलको मोहडातर्फको भाग हालसम्म ठीकै अवस्थामा भए तापनि दक्षिणतर्फको भाग वा मोहडामा छानादेखि लिएर तलसम्म बिग्रिसकेको अवस्थामा रहेको हुनाले मर्मततर्फ समयमा ध्यान जानु बुद्धिमानी देखिन्छ। आवासीय प्रयोग भैरहेको यस सत्तलको पूर्वमा खाली ठाउँ तथा सत्तल, पश्चिममा स्थानीय जनताको घर, उत्तरमा पक्की बाटो (सडक) र दक्षिणमा स्थानीय जनताको घर पर्दछ।

निर्माण मिति — १८ औं शताब्दी
बनाउने व्यक्ति —
जीर्णोद्धार मिति—
वर्तमान भौतिक अवस्था – नराम्रो
