काठमाडौं नगर क्षेत्रको

इन्भेन्ट्री

पाटी, शत्तल, ढुङ्गे धारा, पोखरी, तथा चउरको

काठमाडौं उपत्यका नगर विकास योजना टोली

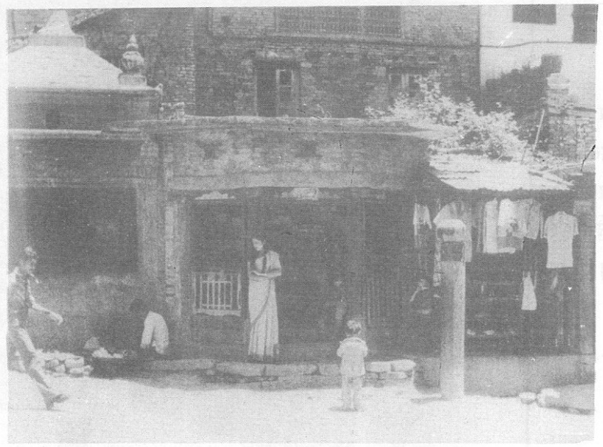
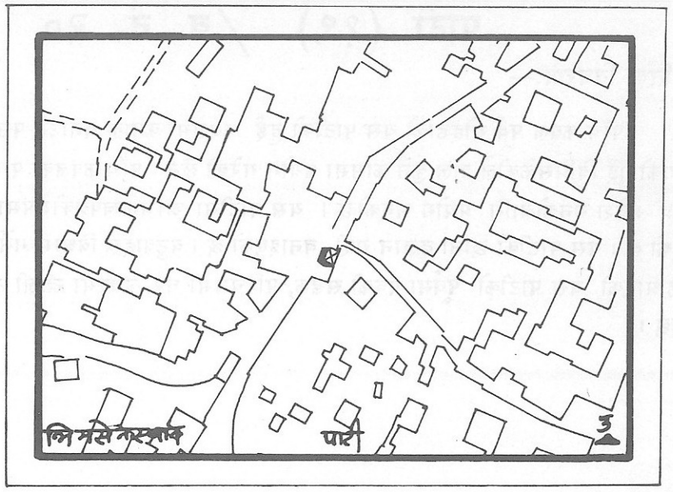
पाटी (१७) /व. नं. २०

पुरानो शैलीमा बनाइएको यस पाटीको भौतिक अवस्था ज्यादै नराम्रो भएको हुनाले वि० सं० २०३३ मा यस पाटीलाई पूर्णरूपले भत्काई पुनः निर्माण गरिएको छ । आधुनिक शैलीमा निर्माण भएको यस पाटीको चारैतिर सिमेन्ट प्लास्टर गर्नुको अलावा छाना ढलान गरेकोले छाना निकै मजवृत अवस्थामा रहेको छ । धार्मिक कार्यको लागि महत्व रहिआएको यो पाटी तीन कवल पश्चिम मोहडाको छ । पाटीको पूर्वमा घर, पश्चिममा मूल सडक, उत्तरमा गणेशको मन्दिर र दक्षिणमा घर पर्दछ ।

निर्माण मिति — १९ सौं शताब्दी
बनाउने व्यक्ति —
जीर्णोद्धार मिति— वि. सं. २०३३
वर्तमान भौतिक अवस्था — राम्रो

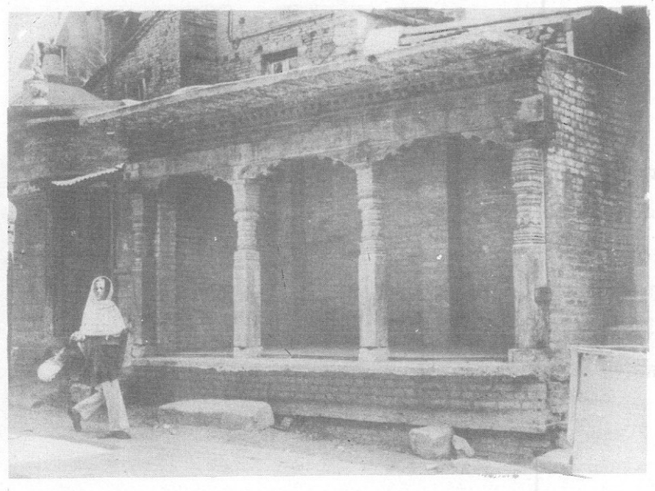
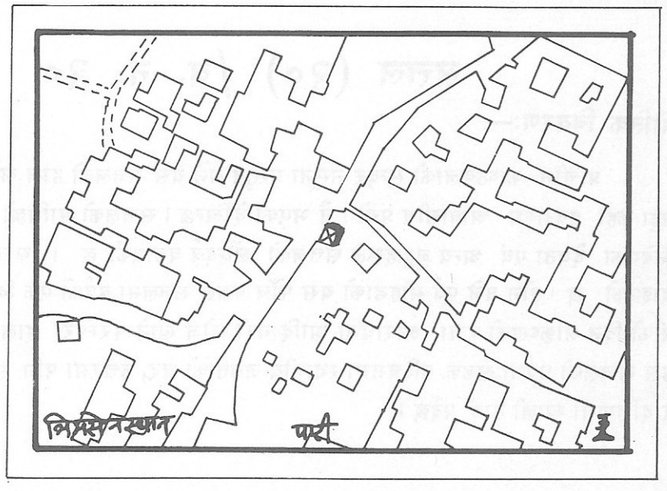
पाटी (१८) / व. नं. २०

जीर्णोद्धारपछि बढी टिकाउकोलागि झिंगटी छाना झिकी यस पाटीको छाना ढलान गरी बनाइएको छ । हाल सो पाटीमा प्राचीन एवं आधुनिक शैलीको राम्रो मिश्रण भएको देखिन्छ । सामान्यतया बाह्रै महीना भजन कीर्तन आदिमा प्रयोग हुने यो पाटी तीन कवल पश्चिम मोहडाको छ । यस पाटीको पूर्वमा घर, पश्चिममा सडक, उत्तरमा घर र दक्षिणमा पनि घर पर्दछ ।

निर्माण मिति — १८ रौं शताब्दी
बनाउने व्यक्ति —
जीर्णोद्धार मिति— वि. सं. २०३४
वर्तमान भौतिक अवस्था — राम्रो

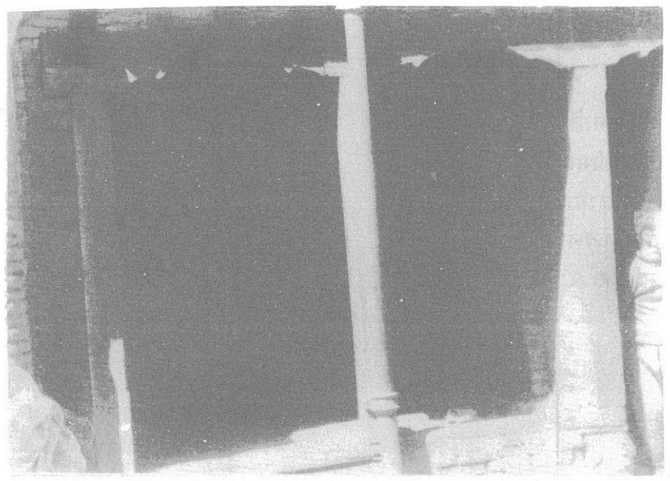
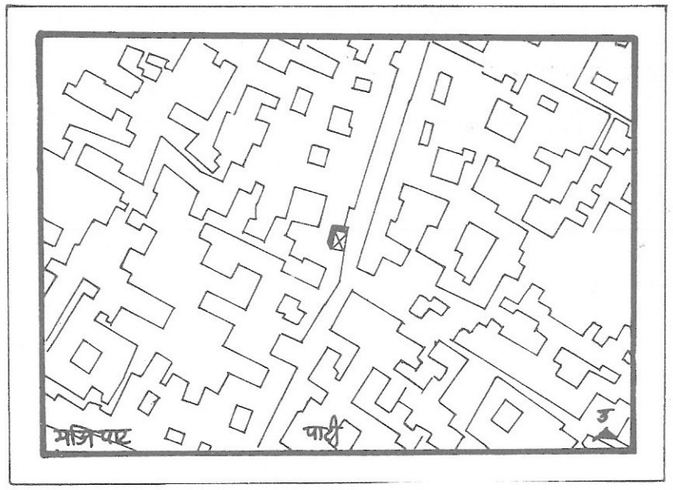
पाटी (१९) /व. नं. २०

पाँच कवल पूर्व मोहडाको यस पाटीको दुई कवलमा कपाल बनाउने पसल राखेको र अन्य भागको मुइँ बिग्रिसकेकोले हाल कुनै काममा प्रयोग गरेको छैन। पाँच कवलको पाटीमा एक कवल चोक भित्र प्रवेश गर्नकोलागि प्रयोग भएको छ। यस पाटीमा अभिलेखपत्रकोरूपमा दुई शिलापत्र हाल रहेको छ। यस पाटीको छाना ढलान गरी बनाइएको छ। बटुवाहरू विश्राम गर्ने र भजन गर्ने महत्व रहिआएको यस पाटीको पूर्वमा पक्की सडक, पश्चिममा घर, उत्तरमा खाली ठाउँ र दक्षिणमा घर पर्दछ।

निर्माण मिति — १८ औं शताब्दी
बनाउने व्यक्ति —
जीर्णोद्धार मिति—
वर्तमान भौतिक अवस्था — राम्रो

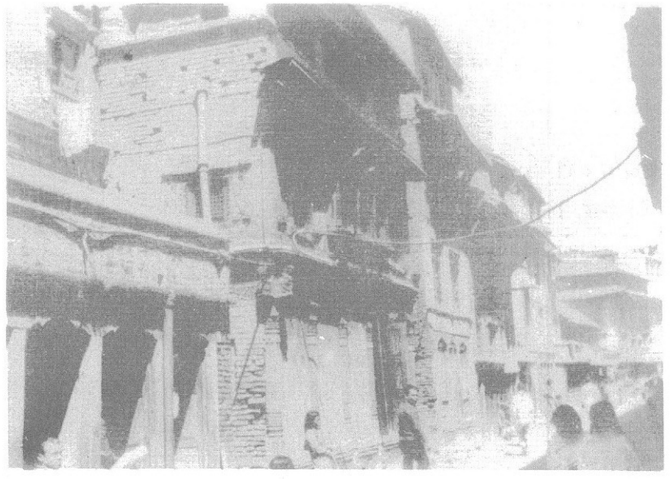
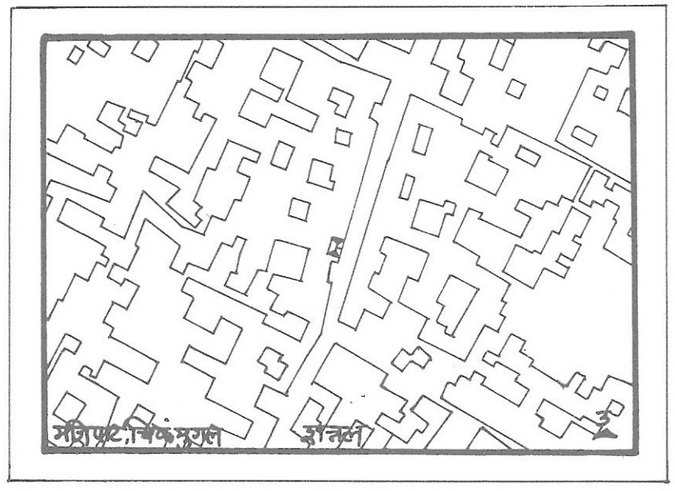
सत्तल (२०) /व. नं. २०

प्राचीन काष्ठकलाको सुन्दर नमूना प्रस्तुत गर्ने यस सत्तलको हाल सार्वजनिक प्रयोग हुनुको सट्टा केही हदसम्म आवासीय प्रयोग नै भएको देखिन्छ। सत्तलको माथिल्लो तलाको भयालहरूमा कुँदिएका देवता एवं अन्य बुट्टाहरूले सत्तलको सौन्दर्य बढाएको छ। सत्तलको छाना जस्ताले छाइएको छ। तीन तले पूर्व मोहडाको यस पाँच कवल सत्तलमा वर्षको एक दिन श्रीकृष्ण जन्माष्टमीको दिन श्रीकृष्णको पूजा, आराधना आदि गरी भोज खाने परम्परा हालसम्म कायमै रहेको छ। यस सत्तलको पूर्वमा सडक, पश्चिममा स्थानीय जनताको घर, उत्तरमा पनि स्थानीय जनताको घर, र दक्षिणमा खाली ठाउँ पर्दछ।

निर्माण मिति — १८ औं शताब्दी
बनाउने व्यक्ति —
जीर्णोद्धार मिति—
वर्तमान भौतिक अवस्था — ठीकै

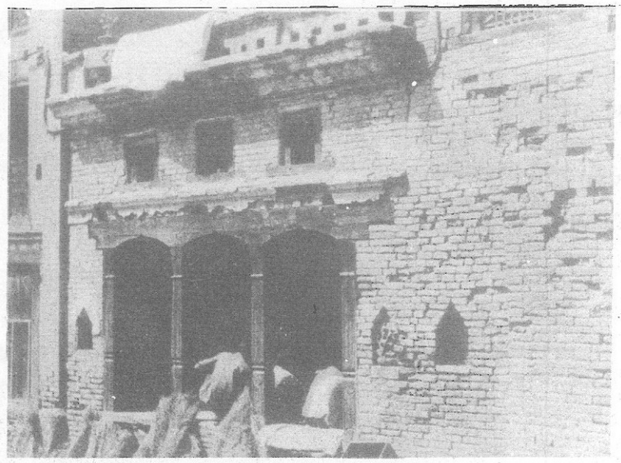
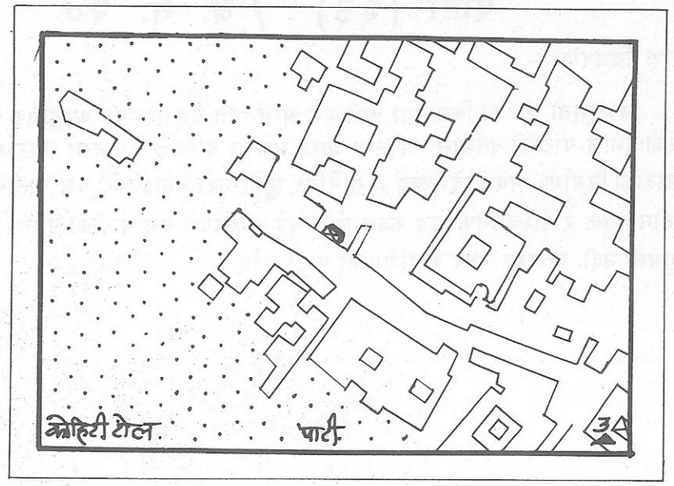
पाटी (२१) /व. नं. २०

यस पाटीको छानाले आधुनिक शैली संकेत गरे तापनि छाना बाहेक अन्य सबै भागले प्राचीन शैली झल्काएको देखिन्छ। अन्य धेरै जसो पाटीहरूमा जस्तै यस पाटीको भित्री भित्तामा सरस्वतीको मूर्ति प्रतिष्ठापना गरेको छ। बटुवाहरूकालागि विश्राम गर्न तथा धर्मावलम्बीहरूकालागि भजन गाउन यस पाटीको निर्माण भएको देखिन्छ। तीन कवल दक्षिण मोहडाको यस पाटीको पर्व पश्चिम तथा उत्तरमा घर, र दक्षिणमा सडक पर्दछ।

निर्माण मिति — ने. सं. ९२०
बनाउने व्यक्ति — धर्म सिंह
जीर्णोद्धार मिति — वि. सं. १९७४ वैशाख
वर्तमान भौतिक अवस्था — ठीकै

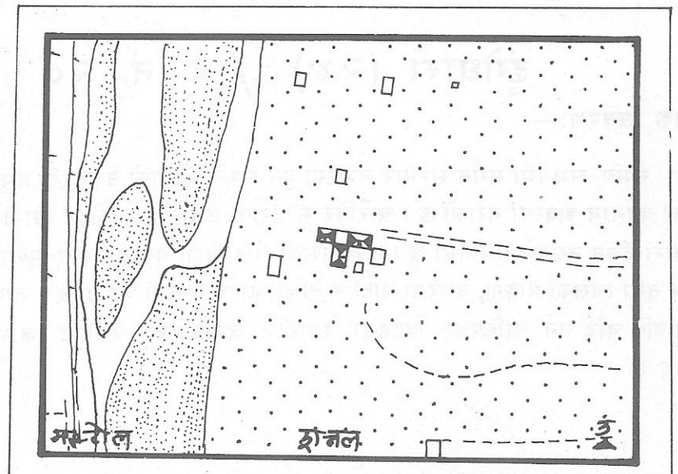
सत्तल (२२) / व. नं. २०

साधारण शैलीमा झिंगटी छाना हाली निर्माण गरिएको यस सत्तलको पश्चिमपट्टिको ऊयालहरूमा कुँदिएका मयूर, गरूड, आदिको बुट्टाले प्राचीन काष्ठकलाको विकासको एक झलक प्रस्तुत गरेको छ। धार्मिक एवं आवासीय प्रयोग हुने यस सत्तलमा हाल स्थायीरूपले एक परिवारले बसोबास गरेको छ। हालसम्म भौतिक अवस्था ठीकै देखिएको यस सत्तलको पूर्वमा राममन्दिर, पश्चिममा बिष्णुमती, उत्तरमा कच्ची बाटो र दक्षिणमा बारी पर्दछ। अंग्रेजी अक्षर "टी" आकार भएको यस सत्तलको मध्य भागमा मन्दिरपनि रहेको छ। मन्दिरको दायाँ बायाँ र सोझै अगाडि तीनतिर सत्तलको निर्माण गरेको छ।

निर्माण मिति — २० सौं शताब्दी
बनाउने व्यक्ति — तम्बुलाल सुब्बा, मरूटोल
जीर्णोद्धार मिति—
वर्तमान भौतिक अवस्था — ठीकै

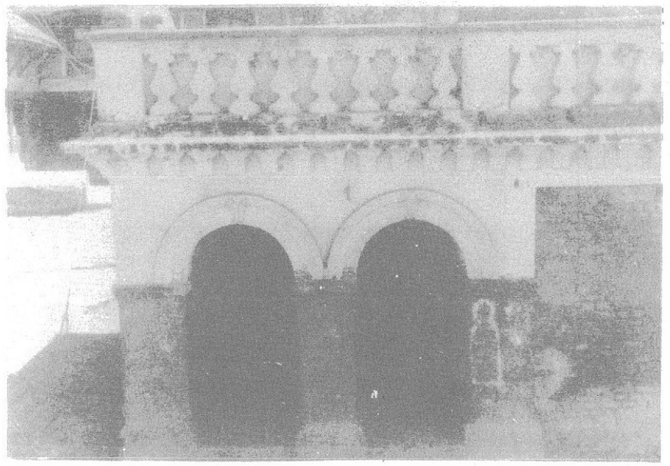
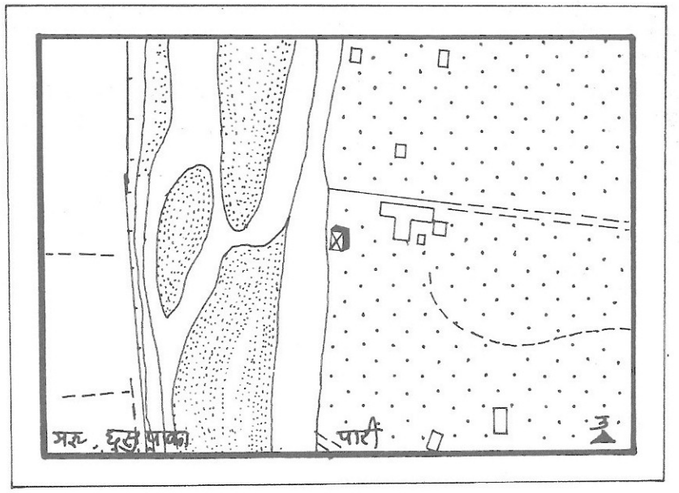
पाटी (२३) / व. नं. २०

बिष्णुमती घाटको किनारमा केही वर्ष अघि मात्र ढलान गरी आधुनिक शैलीमा जीर्णोद्धार गरिएको हुनाल पाटीको वर्तमान अवस्था ज्यादै मजबूत देखिन्छ। घाटमा बिरामी ल्याउँदा राख्न यस पाटीको निर्माण भएको देखिन्छ। तीनैतिर खुला गरी बनाइएको यस पाटीको उत्तर र पूर्वतर्फ तीन तीन कवल र पश्चिमतर्फ दुइ कवल छ । पूर्व मोहडाको यस पाटीको पूर्वमा बारी, पश्चिममा बिष्णुमती नदी, उत्तरमा चउर र दक्षिणमा बाटो पर्दछ ।

निर्माण मिति — २० सौं शताब्दी
बनाउने व्यक्ति — ललितबहादुर काजी
मरूटोल
जीर्णोद्धार मिति— वि. सं. २०२४
वर्तमान भौतिक अवस्था — राम्रो

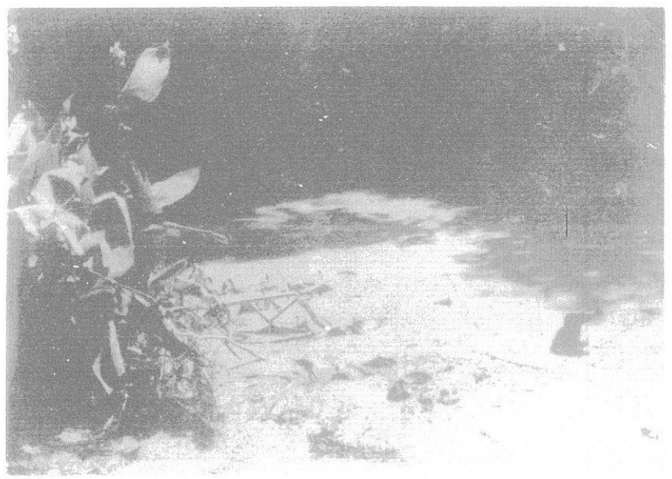
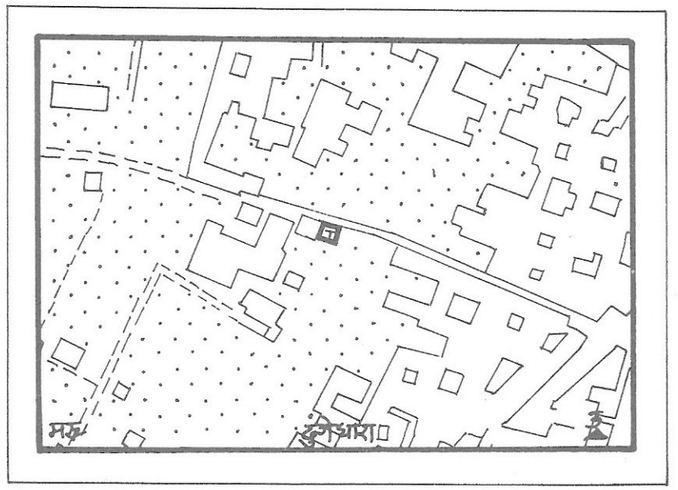
ढुंगेधारा (२४) / व. नं. २०

समय-समयमा मर्मत सम्भार नभएमा हुन सक्ने स्थितिको उदाहरण प्रस्तुत गर्ने यस ढुंगेधाराको वर्तमान अवस्था नराम्रो छ। चारैतिर झारपात उम्रिएको र फोहर पानी प्रशस्त जमेकोले ढुंगेधारा देख्न नसक्ने स्थितिमा छ। ढुंगेधाराको चार किल्ला यस प्रकार छ–पूर्वमा बारी, पश्चिममा घर तथा त्यसको प्राङ्गण, उत्तरमा बाटो र दक्षिणमा बारी तथा घर पर्दछ। जीर्णोद्धार कार्य जति सक्यो उति चाँडै गर्न सकिएको खण्डमा स्थानीय जनता पुनः यसबाट लाभान्वित हुन सक्ने देखिन्छ ।

निर्माण मिति — १७ रौं शताब्दी
बनाउने व्यक्ति —
जीर्णोद्धार मिति—
वर्तमान भौतिक अवस्था — नराम्रो

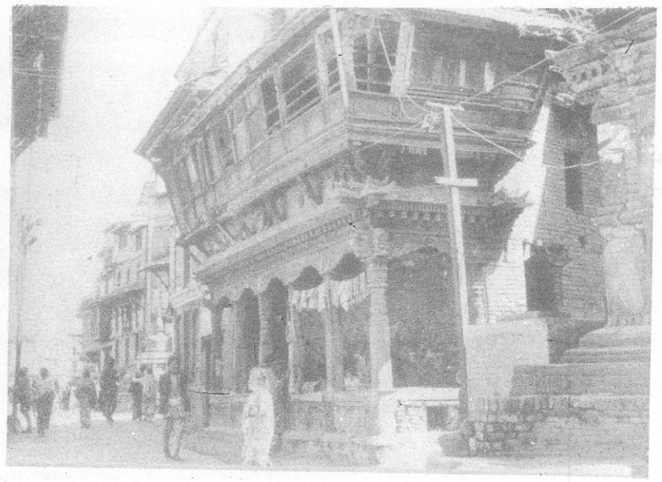
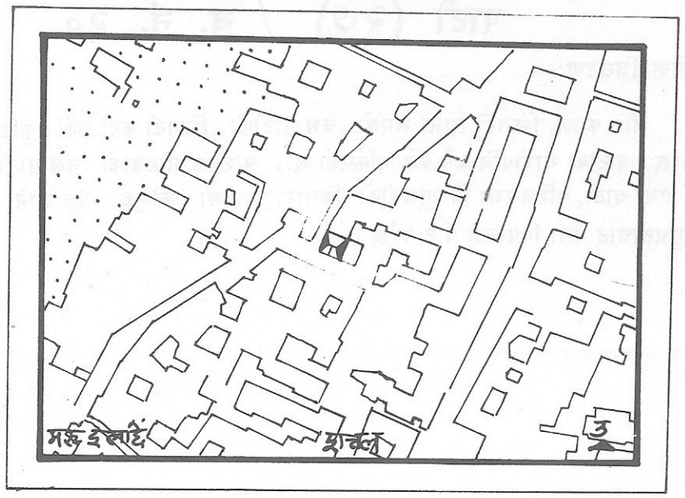
सत्तल (२५) / व. नं. २०

विभिन्न काष्ठकलाले सुशोभित यो सत्तल दुई तले पांच कवलको छ। सत्तलको माथिल्लो तलाको ऊयालमुनि रहेको भैरव लगायत अन्य देवताहरूको मूर्तिले सत्तलको सौन्दर्य बढाएको छ। त्यस समय काष्ठकलमा उपत्यकाबासी कति प्रवीण छ भन्ने तथ्य यस सत्तलमा हालसम्म विद्यमान विभिन्न काष्ठकलाका मूर्ति एवं बुट्टाहरूले स्पष्ट पार्दछ। कलात्मक दृष्टिकोणले महत्वपूर्ण यस सत्तलको छाना विशेष गरेर उत्तरपट्टिको भाग हाल भत्किने अवस्थामा रहेकोले यथाशीघ्र मर्मत गर्नु वांछनीय देखिन्छ। पश्चिम मोहडाको यस सत्तलको पूर्वमा घर, पश्चिममा पक्की सडक, उत्तरमा घर र दक्षिणमा बाटो तथा मन्दिरको प्रांगण पर्दछ। इन्द्रजात्राको समयमा यस सत्तलमा देवता आदि राखी पूजा गरी भोज खाने परम्परा रहेको छ।

निर्माण मिति — १६ रौं शताब्दी
बनाउने व्यक्ति —
जीर्णोद्धार मिति—
वर्तमान भौतिक अवस्था — ठीकै

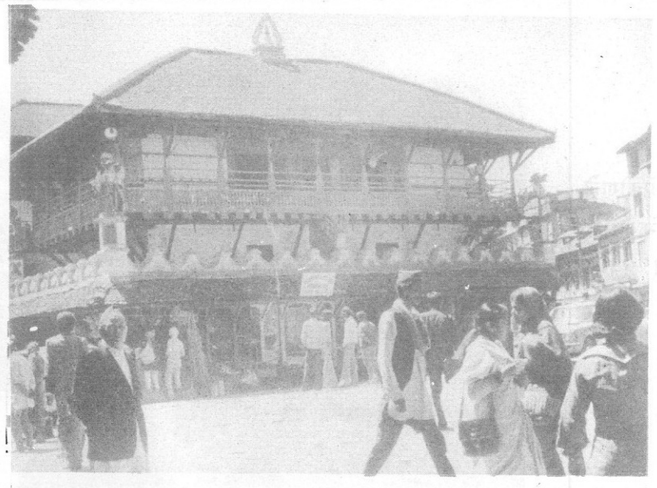
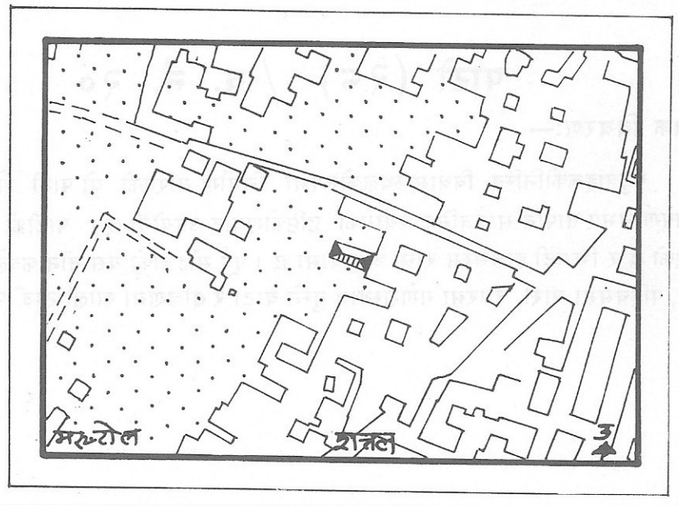
सत्तल (२६) /व. नं. २०

चौतर्फी मोहडा भएको यस तीन तले सत्तलको अन्य सबै भाग ठीकै देखिन्छ तर झिंगटी ठाउँ ठाउँमा फुटिसकेको हुनाले पानी चुहिने गर्दछ। सत्तलको भित्री भागमा विष्णुको वाहन गरूड लगायत अन्य देवी देवताका काष्ठ मूर्तिहरूले सत्तलको सौन्दर्य बढाउनमा सघाउ पुऱ्याएको छ। स्थानीय भक्तजनहरू मिली भजन कीर्तन गर्न शुरूदेखि प्रयोग गर्दै आएको यस सत्तलको पूर्व, पश्चिम र उत्तर तीनैतर्फ सडक र दक्षिणमा सत्तल जोडिने बाटो गएको छ।

निर्माण मिति — १६ रौं शताब्दी
बनाउने व्यक्ति — लक्ष्मी नरसिंह
जीर्णोद्धार मिति— ने. सं. १०१०
वर्तमान भौतिक अवस्था — ठीकै

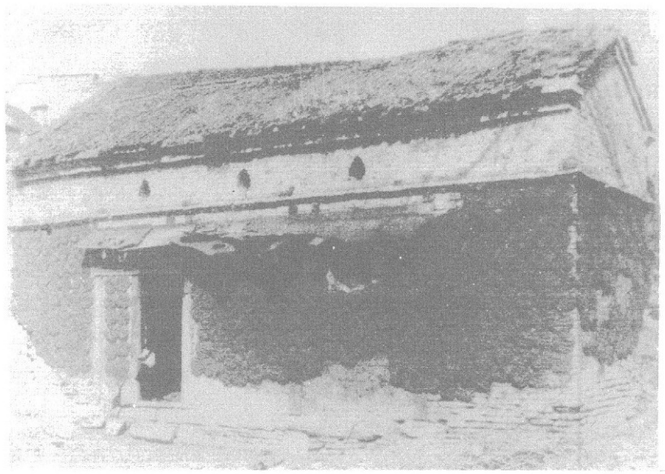
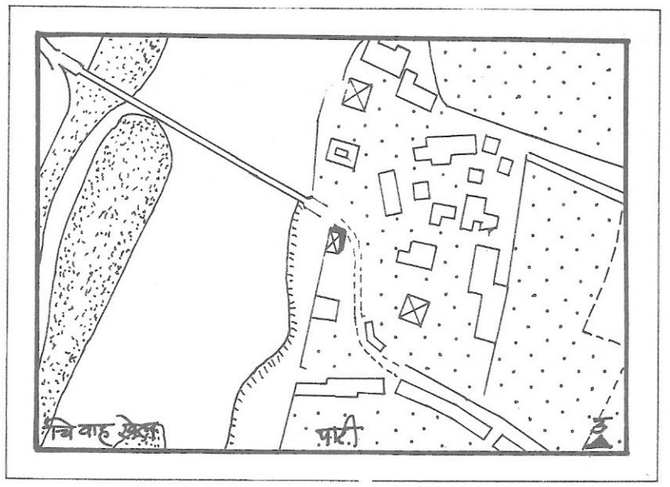
पाटी (२७) / व. नं. २०

तीन कवल, झिगटी छाना भएको यस पाटीको झिगटी कहीं कहीं फुटिसकेकोले फेर्नुपर्ने देखिन्छ। पाटीको गारोपनि कतै कतै चर्किएको छ। पश्चिम मोहडाको यस पाटीको पूर्वमा खाली ठाउँ तथा बाटो, पश्चिममा बिष्णुमतीको किनार, उत्तरमा झोलुङ्गे पुल जाने बाटो र दक्षिणमा बिष्णुमतीघाट तथा पिपलको बोट पर्दछ।

निर्माण मिति — १९ सौं शताब्दी
बनाउने व्यक्ति —
जीर्णोद्धार मिति—
वर्तमान भौतिक अवस्था – नराम्रो

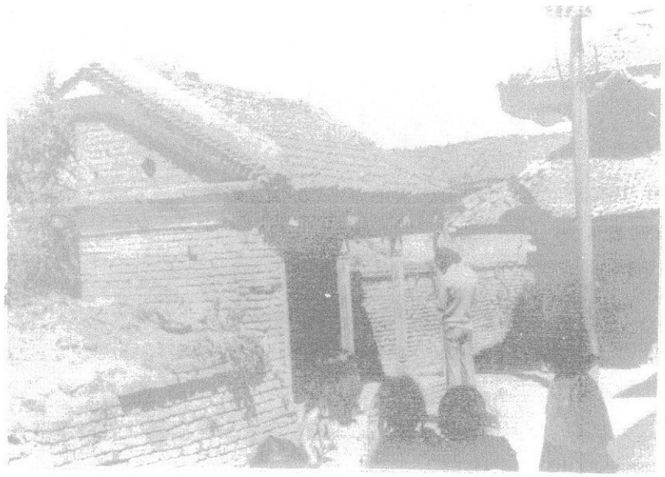
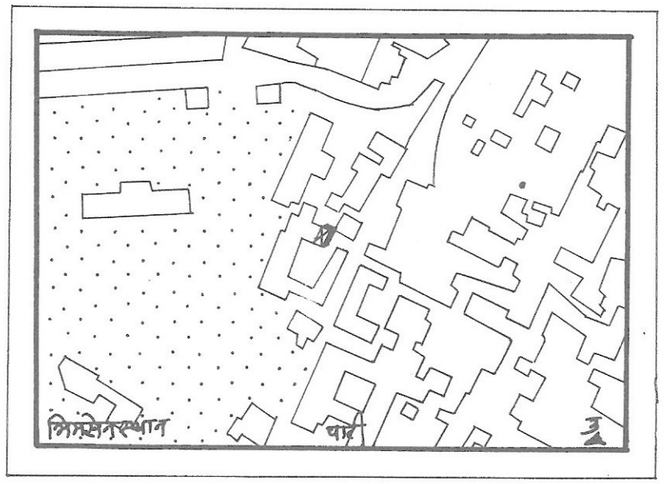
पाटी (२८) / व. नं. २०

बटुवाहरूकोनिम्ति विश्राम स्थलकोरूपमा निर्माण गरिएको यो पाटी शैलीको दृष्टिकोणले महत्वपूर्ण नभए तापनि सार्वजनिक प्रयोगको दृष्टिकोणबाट उपयोगी छ। पाटीको छाना झिगटीले छाइएको छ र झिगटी हालसम्म राम्रै अवस्थामा छ। पूर्व मोहडाको यस तीन कवले पाटीको पूर्वमा सडक, पश्चिममा बारी, उत्तरमा गणेशस्थान घुम्ने बाटो र दक्षिणमा खाली ठाउँ पर्दछ।

निर्माण मिति — १९ सौं शताब्दी
बनाउने व्यक्ति —
जीर्णोद्धार मिति— ने. सं. १०६९
वर्तमान भौतिक अवस्था — राम्रो

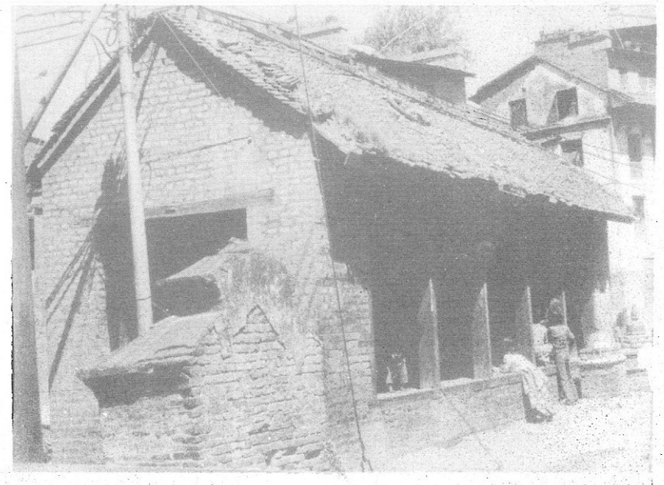
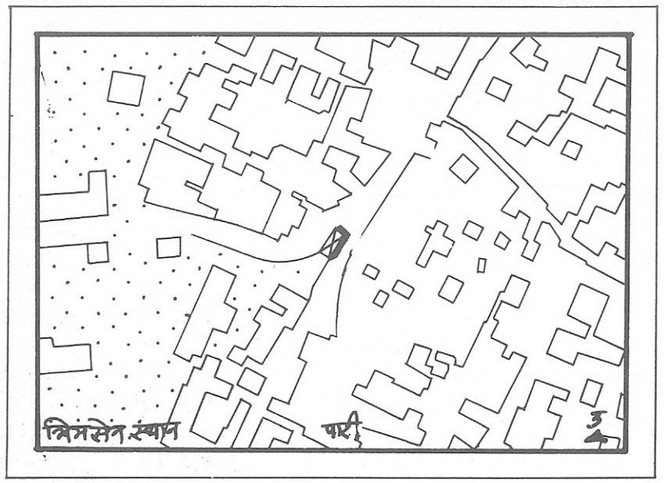
पाटी (२९) / व. नं. २०

हाल स्थानीय प्राथमिक विद्यालयले प्रयोग गरिएको यो पाटी साधारण शैलीमा ढिंगटी ढाना हाली बनाइएको छ । यस पाटीको ईंटको गारो तथा भुइँमा छापिएका ईंट आदि राम्रै अवस्थामा रहेको छ । पूर्व मोहडाको यस पाँच कवल भएको पाटीको पूर्व-पश्चिम तथा उत्तरमा सडक र दक्षिणमा नासल देवता तथा चोक पर्दछ ।

निर्माण मिति — २० सौं शताब्दी
बनाउने व्यक्ति —
जीर्णोद्धार मिति—
वर्तमान भौतिक अवस्था — ठीकै

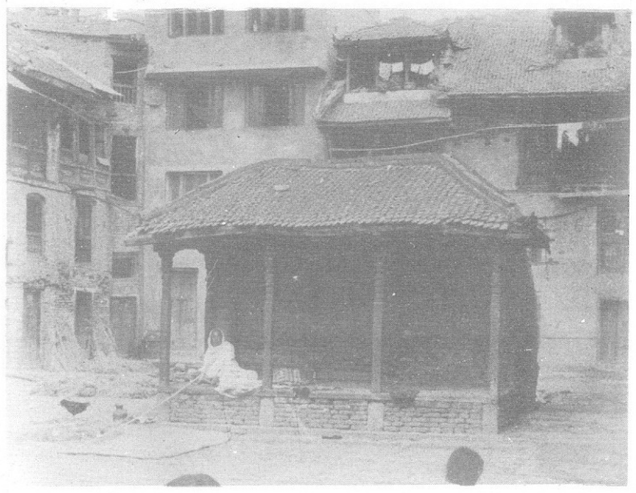
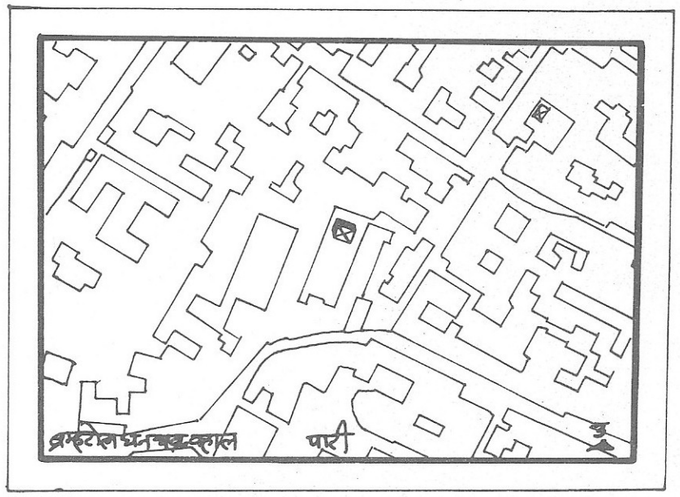
पाटी (१) /व. नं. २१

झिंगटी छाना भएको यस प्राचीन पाटीमा साधारण मर्मत कार्य गरिएमा भौतिक अवस्था राम्रो हुने देखिन्छ । पाटीको काठका थामहरू साधारण बुट्टाले सिंगारिएको छ । विभिन्न धार्मिक चाडपर्वहरूमा भोज, भजन कीर्तन आदि गरिने यो पाटी दक्षिण मोहडाको छ । तीनैतिर खुला गरी बनाइएको यस पाटीको पूर्व-पश्चिम र दक्षिणमा चोक (बहाल) र उत्तरमा इनार रहेको छ ।

निर्माण मिति — १९ सौं शताब्दी
बनाउने व्यक्ति —
जीर्णोद्धार मिति—
बर्तमान भौतिक अवस्था — नराम्रो

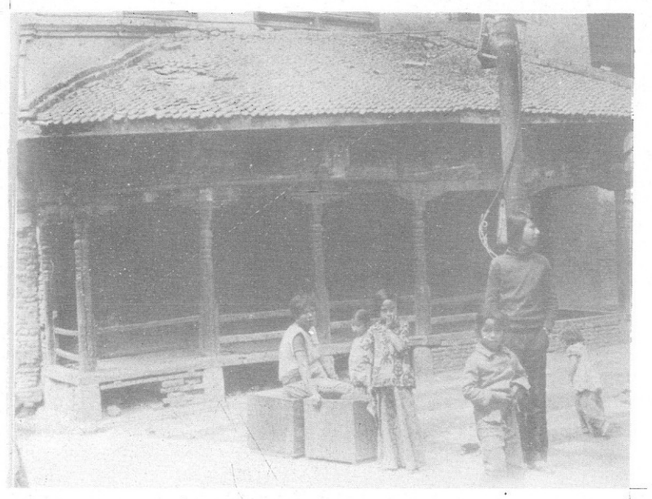
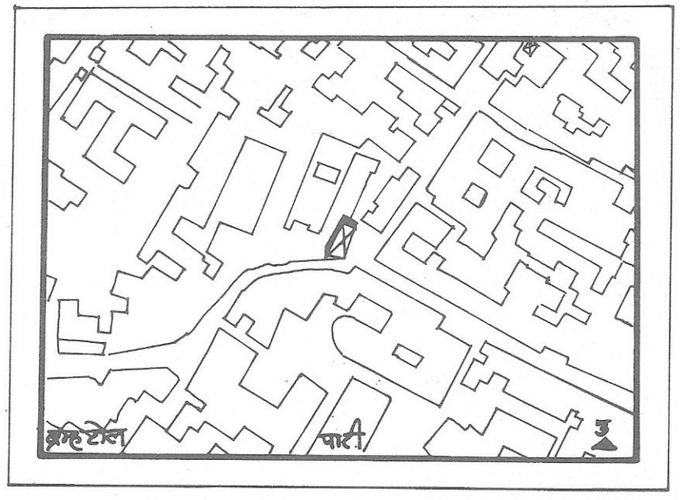
पाटी (२) /व. नं. २१

पूर्व मोहडाको यस पाँच कवल पाटीको उत्तर र दक्षिणतर्फपनि एक एक कवल रहेको छ । वि. सं. २०२४ मा जीर्णोद्धार गरिए तापनि हाल झिंगटी ठाउँ ठाउँमा फुटिसकेकोले फेर्नु पर्ने देखिन्छ । पाटीका थामहरू सुन्दर बुट्टाले सिंगारिएको छ । भगवानको प्रार्थनास्वरूप भजन गाउने यस पाटीको पूर्वमा सडक, पश्चिममा घर, उत्तरमा सानो चोक र दक्षिणमा सडक पर्दछ ।

निर्माण मिति — १८ रौं शताब्दी
बनाउने व्यक्ति —
जीर्णोद्धार मिति— वि. सं. २०२४
वर्तमान भौतिक अवस्था — ठीकै

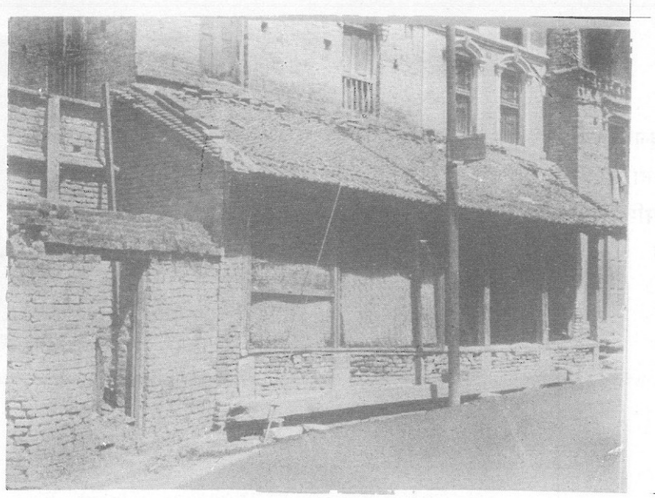
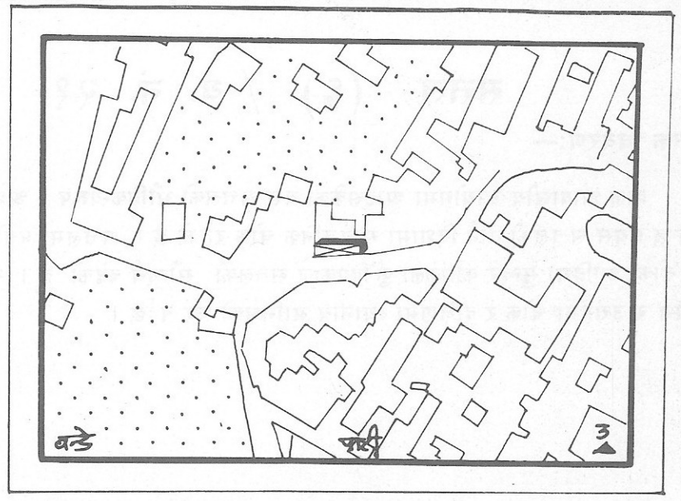
पाटी (३) / व. नं. २१

शैलीमा साधारण देखिने यस पाटीको छाना भिंगटीले छाइएको छ। दक्षिण मोहडा भएको यस पाटीको पूर्वमा सडक, पश्चिममा इनार, उत्तरमा घर र दक्षिणमा सडक पर्दछ। पाँच कवलको यस पाटीलाई हाल स्थानीय नारायण क्लबले प्रयोग गरेको छ।

निर्माण मिति — १८ रौं शताब्दी
बनाउने व्यक्ति —
जीर्णोद्धार मिति— वि. सं. २०२४ आश्विन
वर्तमान भौतिक अवस्था — ठीकै

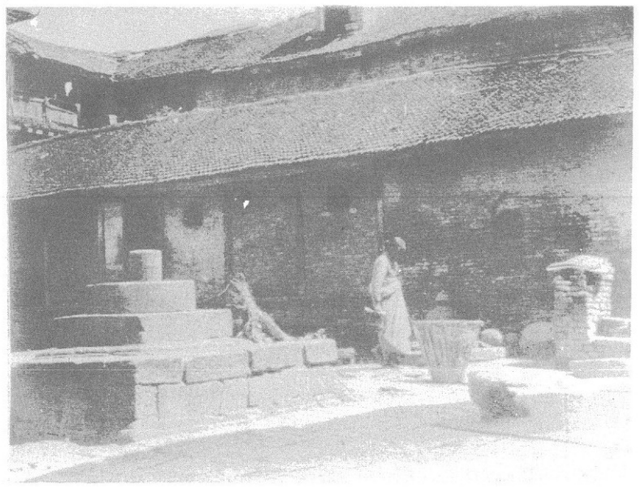
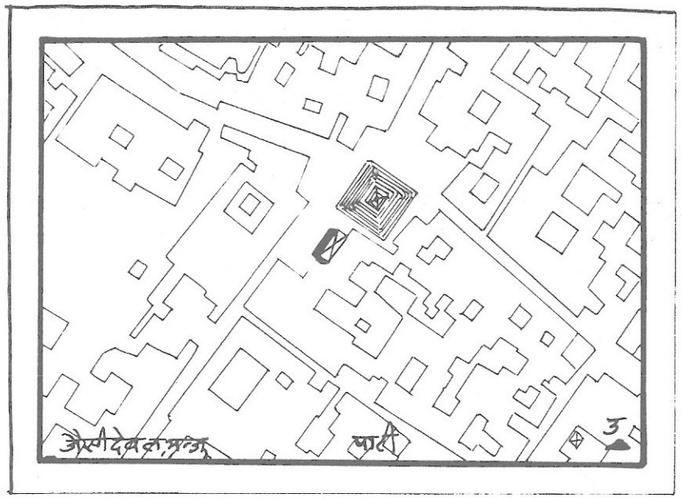
पाटी (५) /व. नं. २१

पश्चिम मोहडाको यस पाटीको कवलहरू शुरूमा सबै सार्वजनिक प्रयोगकालागि खुला थियो भने हाल घेरे कवलहरू आवासीय प्रयोगकालागि बन्द गरिसकेको देखिन्छ। झिंगटी छाना भएको यो पाटी पश्चिम मोहडाको छ। पाटीको चार किल्ला यस प्रकार रहेको छ—पूर्वमा घर, पश्चिममा चोक तथा मन्दिर, उत्तरमापनि चोक तथा मन्दिर र दक्षिणमा खाली ठाउँ तथा घर पर्दछ।

निर्माण मिति — १९ सौं शताब्दी
बनाउने व्यक्ति —
जीर्णोद्धार मिति—
वर्तमान भौतिक अवस्था — ठीकै

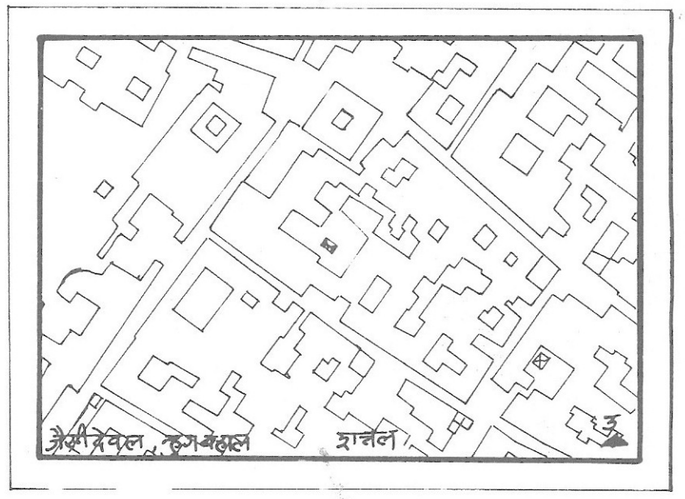
हाल आवासीय उपयोगमा आइसकेको यस सत्तलको भौतिकस्वरूप अंग्रेजी अक्षर "एल" जस्तो छ। यस सत्तलको तीनै दिशामा सार्वजनिक चोक रहेको छ। सत्तलमा प्रयोग गरेका काठका आम ढोका आदिमा सुन्दर काष्ठकला कुँदिएकाले सत्तलको सौन्दर्य बढेको छ। यो सत्तलको पूर्व, पश्चिम र उत्तरमा चोक र दक्षिणमा स्थानीय मानिसको घर पर्दछ।

निर्माण मिति — १९ सौं शताब्दी
बनाउने व्यक्ति —
जीर्णोद्धार मिति—
वर्तमान भौतिक अवस्था — राम्रो

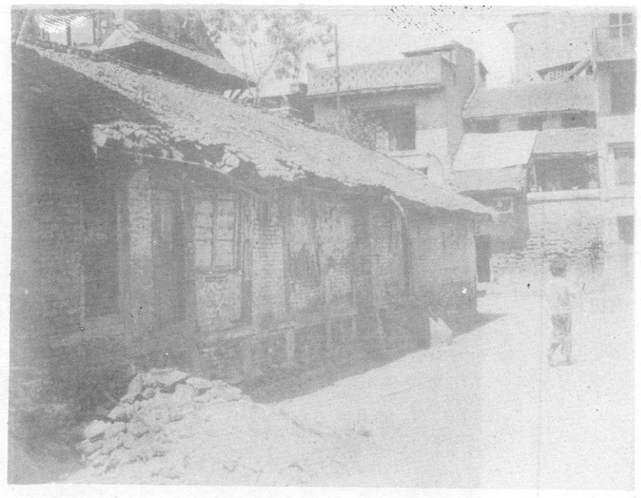
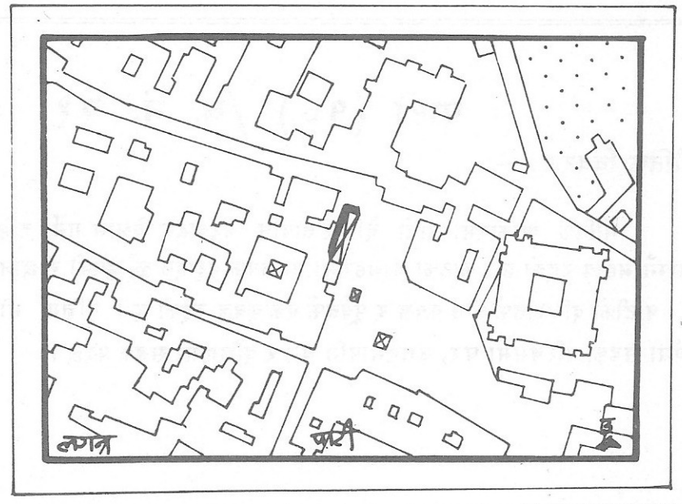
पाटी (८) /व. नं. २१

मर्मत तथा सम्भारको अभावमा हाल यस पाटीको झिंगटी छाना धेरै ठाउँमा फुटिसकेकोले छानाबाट वर्षायाममा पानी चुहिनाले गारो समेत बिग्रिएको अवस्थामा रहेको छ। पाटी भत्किनु अघि गरीब परिवारकालागि बास बस्न उपयुक्त भएको देखिन्छ। पूर्व मोहडाको यस पाटीको पूर्वमा सडक, पश्चिममा स्थानीय जनताको घर, उत्तरमा सडक र दक्षिणमापनि स्थानीय जनताको घर रहेको छ।

निर्माण मिति — १९ सौं शताब्दी
बनाउने व्यक्ति —
जीर्णोद्धार मिति—
वर्तमान भौतिक अवस्था — नराम्रो

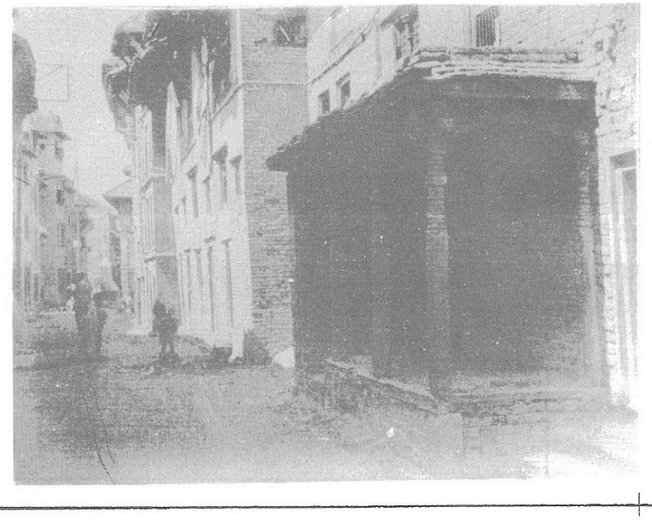
पाटी (१०) /व. नं. २१

भौतिक आकारमा सानो देखिए तापनि बटुवाहरु विश्राम गर्ने दृष्टिकोणले यस पाटीको आफ्नै महत्व रहेको छ। काठका थामहरुमा आकर्षक बुट्टाहरु कुँदिएको र छाना स्लिगटीले छाइएको छ। पाटीको दक्षिणतर्फ तीन कवल र पूर्वतर्फ एक कवल रहेको छ। दक्षिण मोहडाको यस पाटीको पूर्वमा सडक, पश्चिममा घर, उत्तरमापनि घर र दक्षिणमा सडक पर्दछ।

निर्माण मिति — १९ सौं शताब्दी
बनाउने व्यक्ति —
जोर्णोद्धार मिति—
वर्तमान भौतिक अवस्था — ठीकै

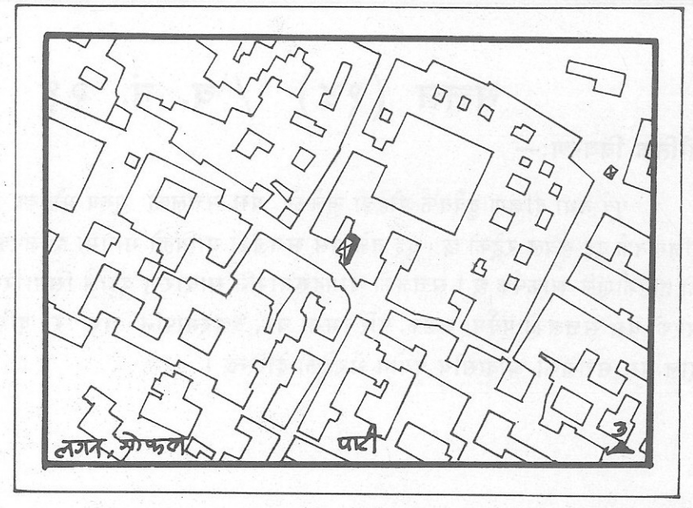
पाटी (११) / व. नं. २१

सडकको किनारैमा निजी घरसंग जोडिएको यस पाटीको वर्तमान भौतिक अवस्था ज्यादै नराम्रो छ। झिगटीले छाइएको यस पाटीको छाना हाल संपूर्ण रूपले भत्किसकेको र छानाबाट चुहिएको पानीले गारोमा समेत प्रतिकूल असर पारेको छ। पाटीको दक्षिणपट्टि राखिएको सानो ऊयालमा देवताको काष्ठ मूर्ति स्थापना गरेको छ। चार कवल दक्षिण मोहडाको यस पाटीको पूर्वमा घर र अन्य तीनै दिशामा बाटो पर्दछ।

निर्माण मिति — २० सौं शताब्दी
बनाउने व्यक्ति —
जीर्णोद्धार मिति—
वर्तमान भौतिक अवस्था — नराम्रो

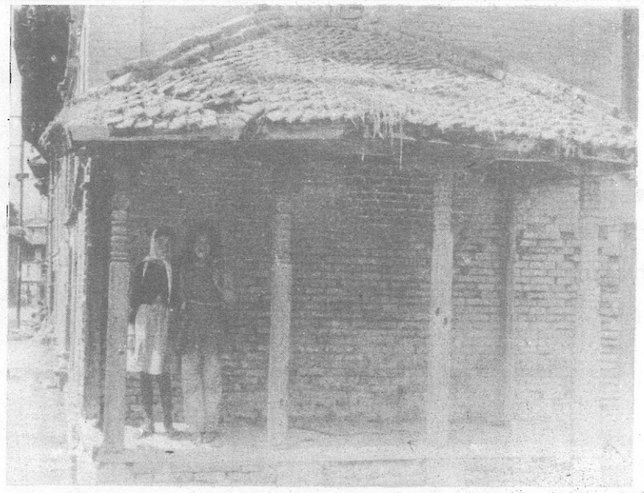
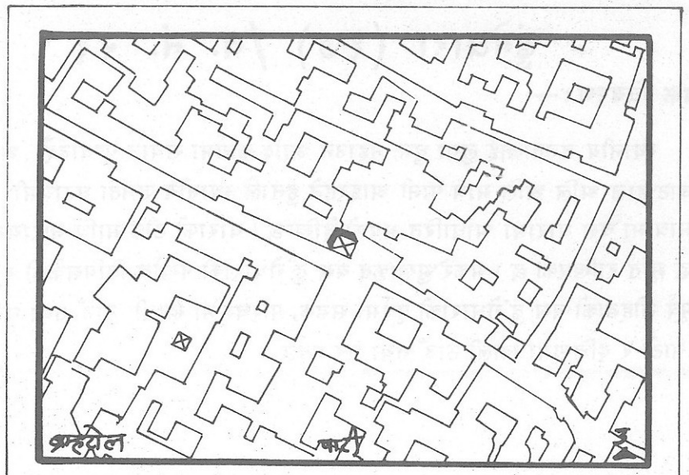
पाटी (१५) / व. नं. २१

तीनैतिर खुला गरी बनाइएको यस पाटीको मुख्य मोहडा पूर्वतर्फ तीन कवल र उत्तर-दक्षिण एक-एक कवल रहेको छ। हाल भिगटी घेरै ठाउँमा फुटिसकेकोले छानाबाट पानी चुहिन्छ। बटुवा-हरुलाई बिश्राम गर्न उपयोगी ठहरिएको यस पाटीको पूर्वमा खाली ठाउँ तथा श्वेतभैरव, पश्चिममा घर, उत्तरमा खाली ठाउँ र दक्षिणमा सडक पर्दछ।

निर्माण मिति — १८ औं शताब्दी
बनाउने व्यक्ति —
जीर्णोद्धार मिति—
वर्तमान भौतिक अवस्था — नराम्रो

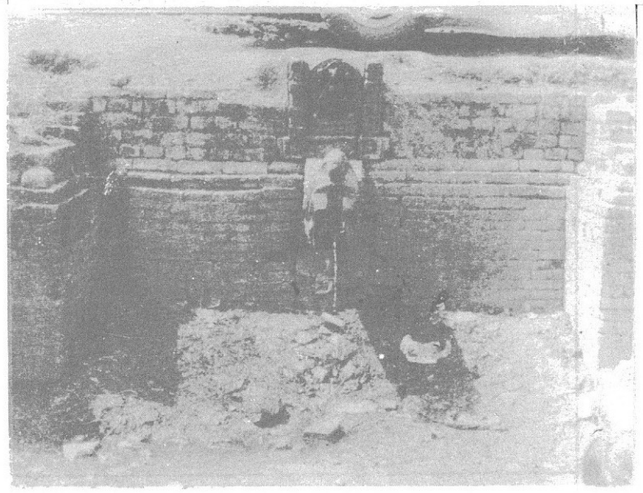
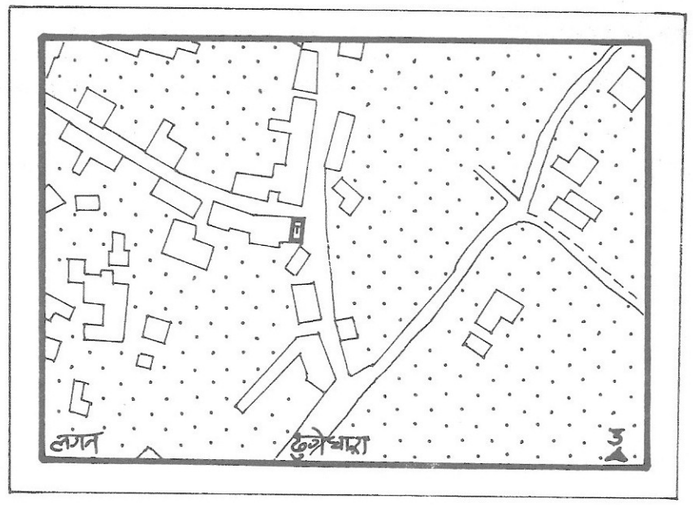
ढुंगेधारा (१७) /व. नं. २१

स्थानीय जनतालाई लुगा धुन, नुहाउन आदि कार्यमा सघाउ पुऱ्याउँदै आएको यस ढुंगेधाराबाट हाल अत्यल्प मात्र पानी आइरहने हुनाले स्थानीय जनता घरायसी कामकाजकोलागि कमै मात्रामा यस धारामा आधारित भएको देखिन्छ । धाराको ठीक माथि नारायणको मूर्ति र तल करवद्ध मूर्ति राखिएकोछ । मकर मुखाकृत यस ढुंगेधाराको पर्खाल बिग्रिसकेको र भुइँ ज्यादै फोहर छ । पूर्व मोहडाको यस ढुंगेधाराको पूर्वमा सडक, पश्चिममा खाली ठाउँ तथा घर, उत्तरमा लगन जाने बाटो र दक्षिणमा खाली ठाउँ तथा घर पर्दछ ।

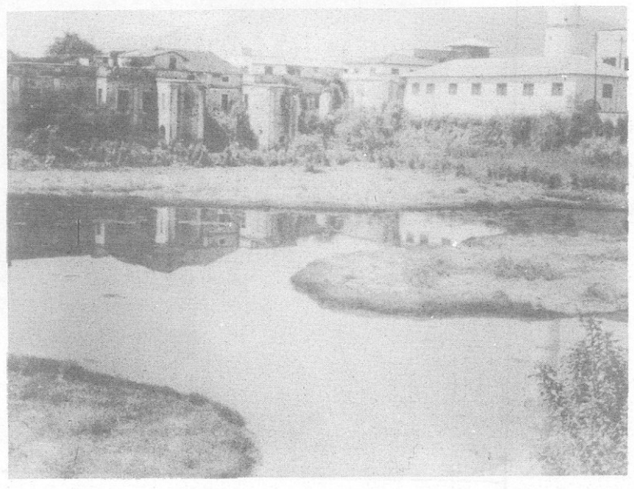
पोखरी (६) / व. नं. २२

यो पोखरी हाल संरक्षणको अभावमा नराम्रो अवस्थामा रहेको छ । भौतिक स्वरूपमा वृहत् भए तापनि स्थानीय वातावरणको शोभा बढाउनुमा यस पोखरीले सघाउ पुऱ्याएको देखिन्छ । यस पोखरीको पूर्वमा काठमाडौं मोटर सर्भिस तथा पेट्रोल पम्प, पश्चिममा घर, उत्तरमा दूर संचार समितिको कार्यालय र दक्षिणमा आई. सि. एम. को कार्यालय रहेको छ । समयमा सर-सफाई कार्य नगरिएमा निकट भविष्यमा नै यो पोखरी फोहर प्याँक्नेस्थलको रूपमा परिणत हुने संकेत पोखरीको वर्तमान अवस्थाले गरेको छ ।

निर्माण मिति — १७ औं शताब्दी
बनाउने व्यक्ति —
जीर्णोद्धार मिति—
वर्तमान भौतिक अवस्था — नराम्रो

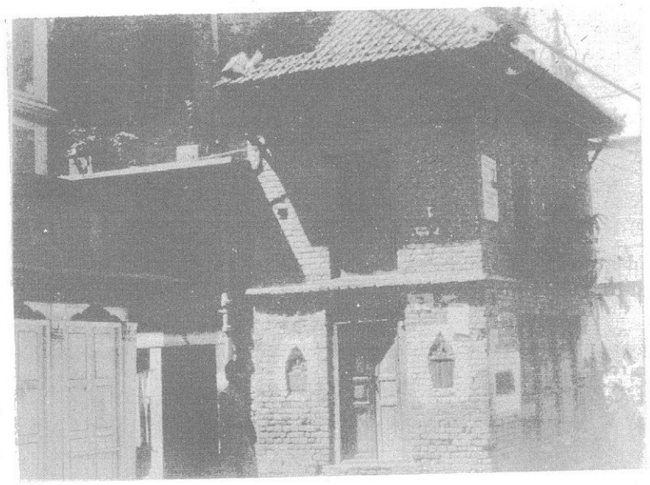
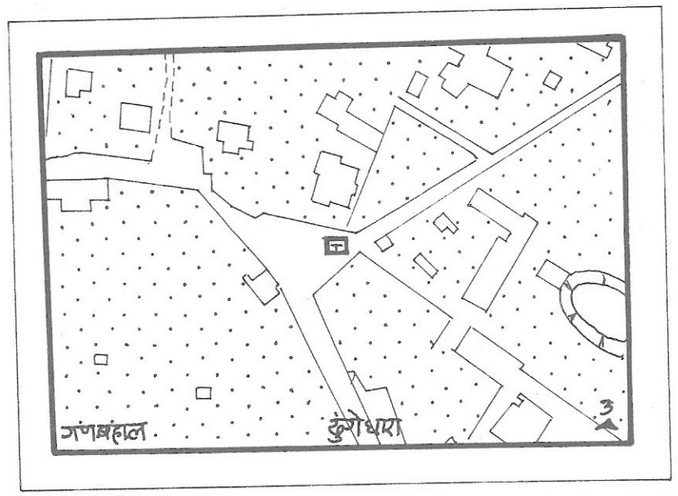
ढुंगेधारा (७) / व. नं. २२

हाल मुहान सुक्नुको कारणले पानी आउन बन्द भैसकेको यो ढुंगेधारा दक्षिणतर्फ फर्केको छ। ढुंगेधाराको माथि विष्णु भगवान् एवं गरूडको मूर्ति लगायत धाराको वरिपरि अन्य देवताका मूर्तिहरू स्थापना गरेको छ। यस ढुंगेधाराको पूर्वमा सानो बाटो, पश्चिममा खाली ठाउँ र पिपलको बोट, उत्तरमा बाटो र दक्षिणमा पनि बाटो पर्दछ। धाराबाट पानी आउन बन्द भैसकेकोले स्थानीय व्यक्तिहरुकालागि यसको कुनै उपादेयता देखिंदैन।

निर्माण मिति — १८ औं शताब्दी
बनाउने व्यक्ति —
जीर्णोद्धार मिति—
वर्तमान भौतिक अवस्था — नराम्रो

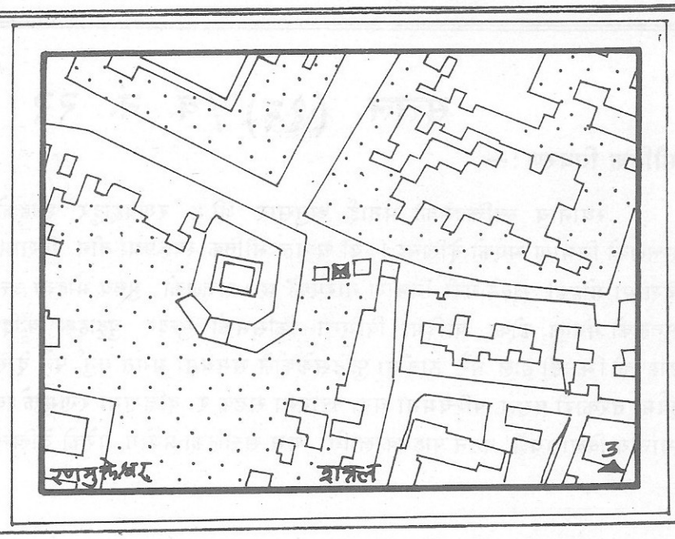
प्राचीन शैलीमा निर्माण गरिएको यो सत्तल जीर्णोद्धारपछि जस्ताको छाना हाली आधुनिक शैलीमा परिणत गरेको देखिन्छ। मुख्य मोहडा पश्चिमतर्फ तीन कवल र उत्तर दिशातर्फ दुई कवल खुला गरी बनाइएको छ र सत्तलको भित्री गारोमा सिमेन्ट प्लास्टर गरेकोले सत्तल शोभायमान देखिन्छ। यस सत्तलको पूर्वमा भत्केको पाटी, पश्चिममा बुद्धको मन्दिर, उत्तरमा सडक र दक्षिणमा घर पर्दछ। निजी गुठीका गुठीयारहरूकालागि र अन्य भक्तालुहरूकालागि धार्मिक चाड पर्वमा भोज खान यस सत्तलको महत्व रहिआएको छ।

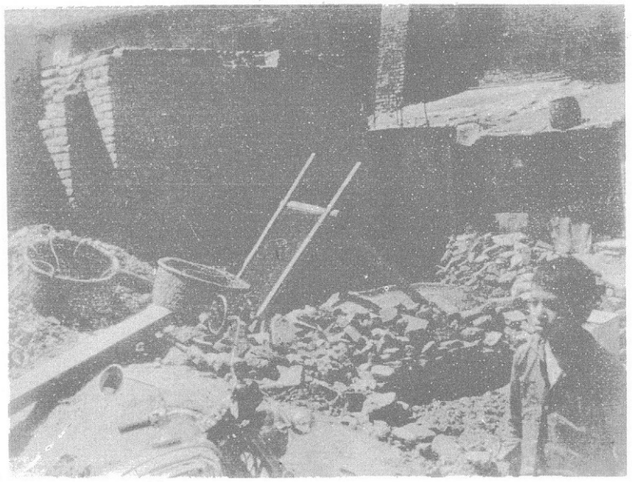
पाटी (११) /व. नं. २२

यो पाटी भक्तिनु अघि धार्मिक कार्यमा प्रयोग हुने भए तापनि हाल भक्तिएर पाटीको ठाउँमा ईट, काठको थुप्रो मात्र बाँकी छ । पाटीलाई पूर्ववत् अवस्थामा लैजान जीर्णोद्धार कार्य यथाशीघ्र गर्नुपर्ने नितान्त आवश्यक छ । यस पाटीको चार किल्ला यस प्रकार रहेको छ- पूर्वमा बुद्धको मन्दिर, पश्चिममा बाटो तथा धारा, उत्तरमा सडक र दक्षिणमा रणमुक्तेश्वर तरकारी बजार पर्दछ ।

निर्माण मिति — २० सौं शताब्दी
बनाउने व्यक्ति — जोगमाया, रणमुक्तेश्वर
जीर्णोद्धार मिति—
वर्तमान भौतिक अवस्था — नराम्रो

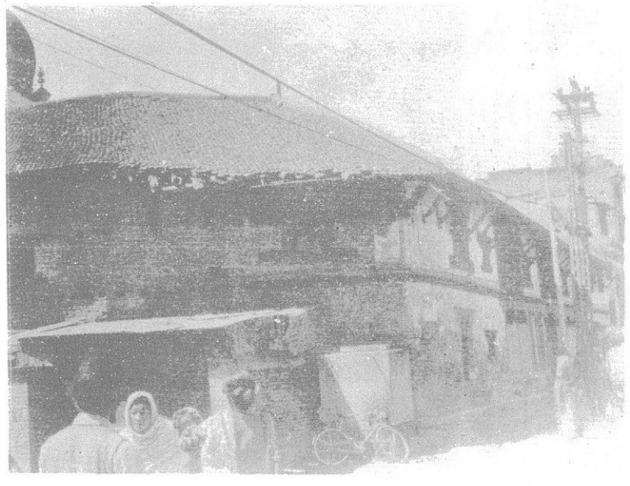
सत्तल (१२) /व. नं. २२

स्थानीय व्यक्तिहरूको भनाई अनुसार श्री ५ रणबहादुर शाहकोराज्य कालमा यस सत्तलको निर्माण भएको देखिन्छ । यो सत्तल भौतिक स्वरूपमा तीन दिशामा लम्केको छ र तीनै दिशामा मोहडा खुल्ने गरी निर्माण गरिएकों छ । सत्तलको मुख्य मोहडा उत्तर तर्फ नौ कवल छ । सत्तलको भयाल, ढोका आदिमा विभिन्न किसिमको सुन्दर बुट्टाहरू कुँदिएका छन् । छानामा छाइएको झिंगटी हाल धेरै ठाउँमा फुटिसकेकोले समयमा मर्मत गर्नु पर्ने देखिन्छ । यस सत्तलको पूर्वमा तरकारी पसल, पश्चिममा घर, उत्तरमा सडक र दक्षिणमा रणमुक्तेश्वरको मन्दिर पर्दछ । स्थानीय विद्यालयले पठन पाठनकालागि यस सत्तलको प्रयोग गरेको देखिन्छ ।

निर्माण मिति — १८ औं शताब्दी
बनाउने व्यक्ति — श्री ५ रणबहादुर शाह
जीर्णोद्धार मिति—
वर्तमान भौतिक अवस्था — नराम्रो

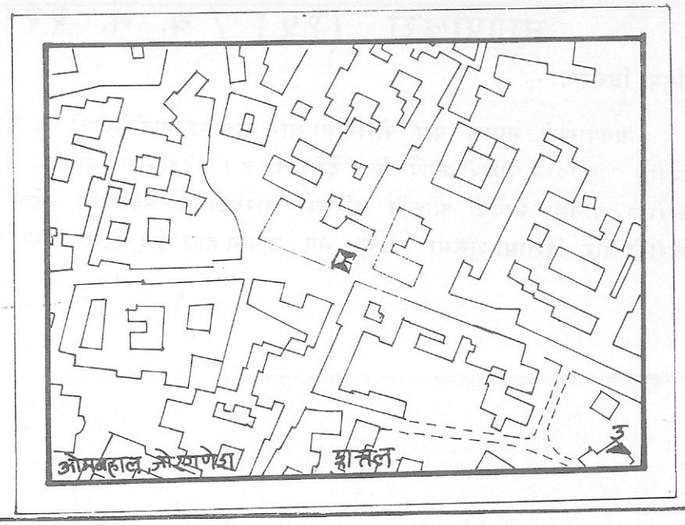
झिगटी छानाले छाइएको यो तीन कवले सत्तल पश्चिम मोहडाको छ। हालसम्म सत्तलमा प्रयोग गरेका सामग्रीहरू जस्तो काठ,ढुङ्गा, ईट आदि राम्रो अवस्थामा छ । समय समयमा जीर्णोद्धार भैरहने हुंदा सत्तलको भौतिक अवस्था राम्रो भएको देखिन्छ। धार्मिक कार्यमा प्रयोग हुने यस सत्तलको पूर्वमा घर, पश्चिममा सडक, उत्तरमा घर र दक्षिणमा देवताको मन्दिर तथा गल्ली पर्दछ।

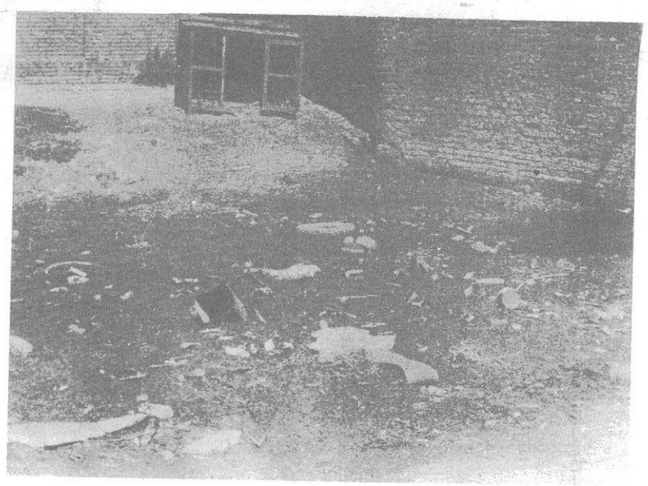
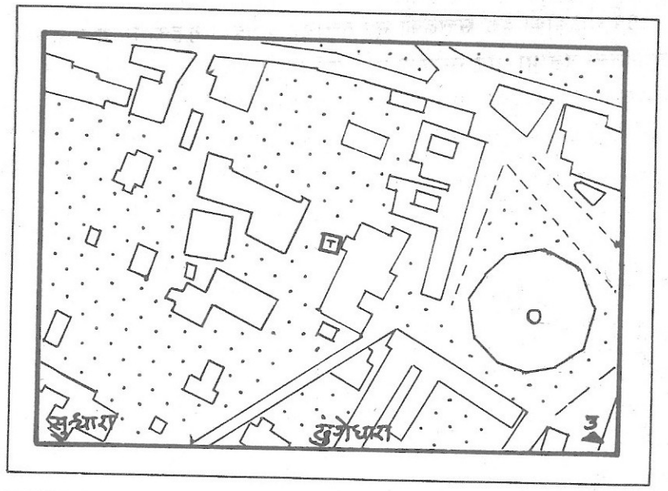
ढुंगेधारा (१९) / व. नं. २२

यस ढुंगेधाराको मुहान सुकिसकेको र निकास पनि रेखदेखको अभावमा बन्द भैसकेको हुनाले ढुंगेधाराको भौतिक अवस्था ज्यादै नराम्रो छ। धाराबाट आएको पानी निकास बन्द हुनाको कारणले हाल धाराको वातावरण पोखरी जस्तो देखिएको छ। यस ढुंगेधाराको पूर्वमा घर, पश्चिममा सत्तल, उत्तरमा पनि घर र दक्षिणमा भगवतीको मन्दिर पर्दछ।

निर्माण मिति — वि. सं. १९०१ आषाढ
बनाउने व्यक्ति — जनरल माथवर सिंह थापा
जीर्णोद्धार मिति—
वर्तमान भौतिक अवस्था — नराम्रो

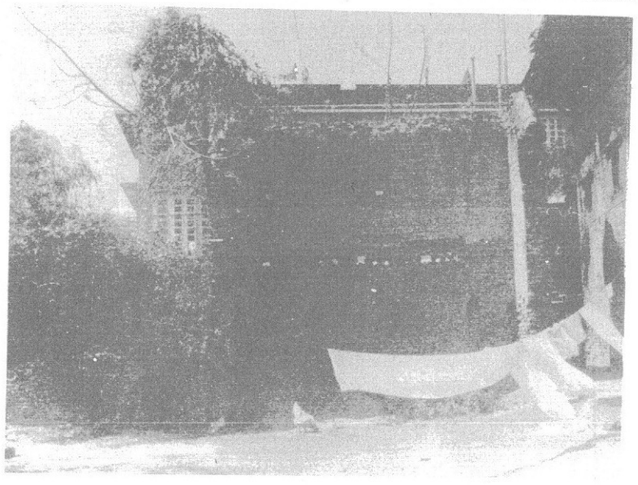
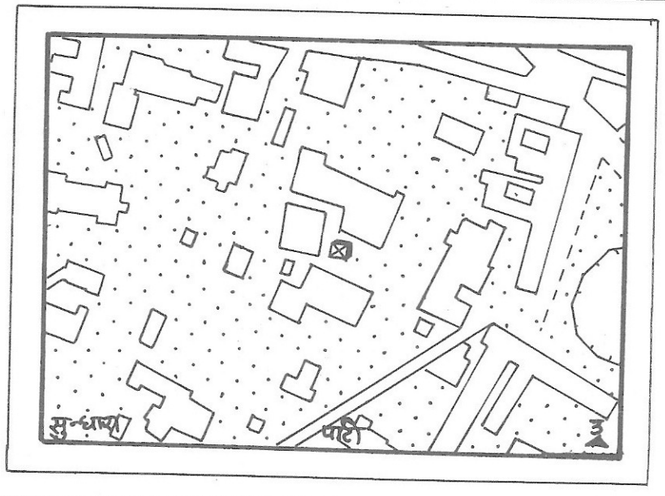
पाटी (२०) / व. नं. २२

हाल यो पाटी संरक्षणको अभावमा केवल पश्चिम, उत्तर र दक्षिणतर्फको गारोको केही अंश मात्र अवशेषकोरूपमा बाँकी रहेको र अन्य संपूर्ण भाग भत्किसकेको छ। यस पाटीको पूर्वमा भगवतीको मन्दिर, पश्चिममा खाली ठाउँ, उत्तरमा सत्तल र दक्षिणमा बारी पर्दछ।

निर्माण मिति — २० सौं शताब्दी
बनाउने व्यक्ति —
जीर्णोद्धार मिति--
वर्तमान भौतिक अवस्था — नराम्रो

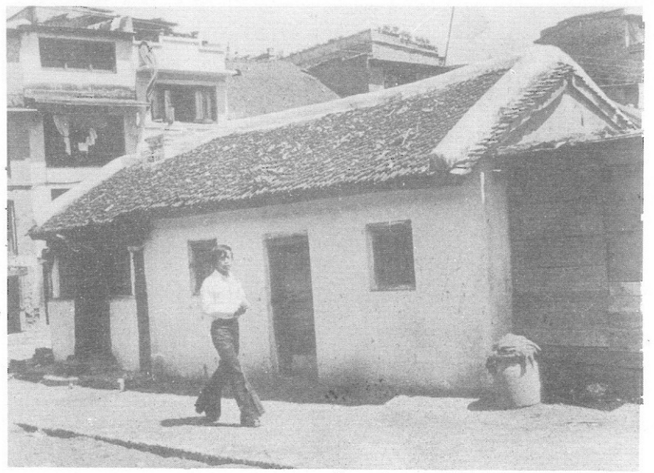
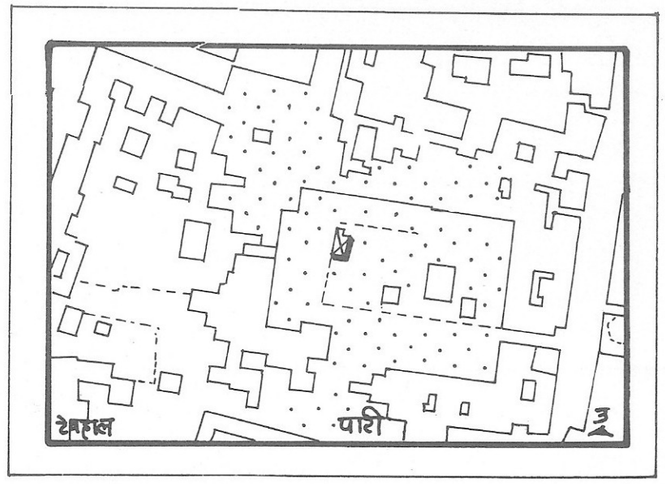
पाटी (२१) /व. नं. २२

धार्मिक कार्यमा प्रयोग हुने गरेको यो पाटी झिंगटी छाना हाली निर्माण गरिएको छ । हाल छानामा प्रयोग गरेको झिंगटी घेरै ठाउँमा फुटिसकेकोले छानाबाट पानी चुहिने गर्दछ । पश्चिम मोहडा भएको यस पाटीको पूर्वमा दाउरा बिक्री गर्ने डिपो र बाँकी तीनैतिर सार्वजनिक चोक पर्दछ ।

निर्माण मिति — ने. सं. ९९९
बनाउने व्यक्ति — सिद्धिमान, ज्ञानवीर आदि
टेबहाल
जीर्णोद्धार मिति— वि. सं. २०२२
वर्तमान भौतिक अवस्था — ठीकै
