काठमाडौं नगर क्षेत्रको

इन्भेन्ट्री

पाटी, शत्तल, ढुङ्गे धारा, पोखरी, तथा चउरको

काठमाडौं उपत्यका नगर विकास योजना टोली

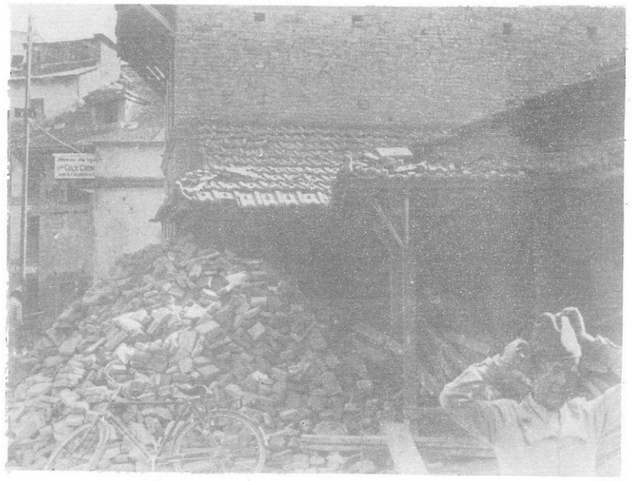
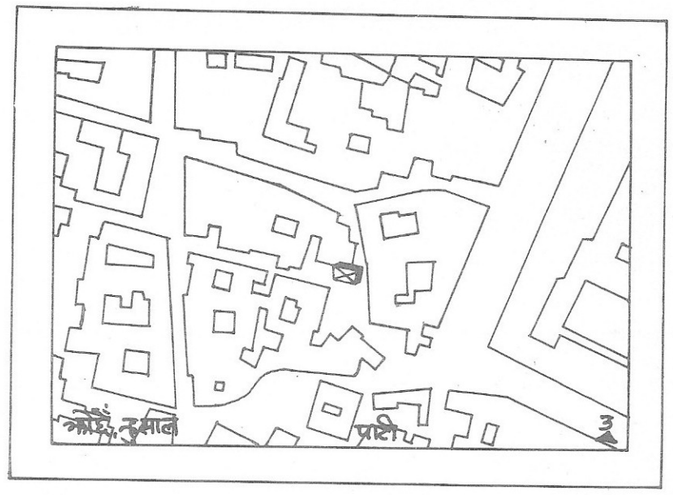
पाटी (१) / व. नं. २३

साधारण शैलीमा टायल छाना हाली बनाइएको यस पाटीको वि०सं० २०३० मा जीर्णोद्धार कार्य भएको हुनाले वर्तमान भौतिक अवस्था ठीकै देखिएको छ । यस पाटीमा शिलामा कुँदिएको भगवान् बुद्ध र गणेशको मूर्ति राखिएको छ । यस पाटीमा हरेक साल कार्तिक महीनाभरी स्थानीय मानन्धर समुदायका व्यक्तिहरूले भगवान्को आराधनास्वरूप दापा बाजा बजाउने गरेको देखिन्छ । पाटीको मुख्य मोहडा पूर्वतर्फ चार कवल र उत्तरतर्फ दुई कवल रहेको छ । पाटीको पूर्वमा बाटो, पश्चिममा चोक, उत्तरमा सानो गल्ली तथा घर र दक्षिणमा पनि गल्ली पर्दछ ।

निर्माण मिति — वि.सं. २००२ चैत्र
बनाउने व्यक्ति — कुलबहादुर मानन्धर
क्वाछें, न्हूसाल
जीर्णोद्धार मिति— वि. सं. २०३०
वर्तमान भौतिक अवस्था — ठीकै

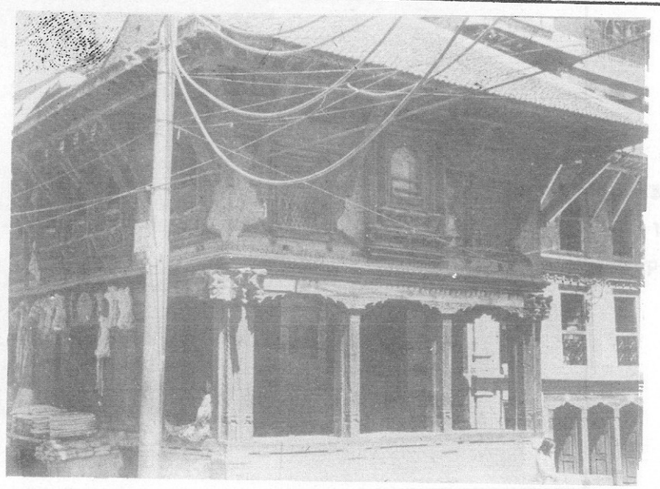
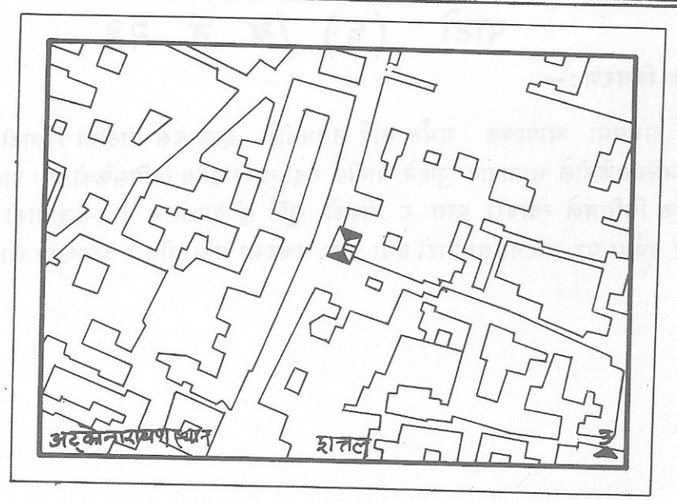
सत्तल (४) / व. नं. २३

कलात्मक दृष्टिकोणले सुन्दर देखिने यो सत्तल दुई तले दक्षिण मोहडाको छ । सत्तलको पश्चिमतर्फ पाँच कवल र पूर्वतर्फ एक कवल रहेको छ । सत्तलको प्रत्येक काठका खम्बाहरुमा (थाम) बायूपंखी घोडा, सिंह आदिका मूर्ति आकर्षक किसिमले कुँदिएको छ । दक्षिण मोहडाको यस तीन कवले सत्तलको पूर्वमा चोक, पश्चिममा सडक, उत्तरमा घर र दक्षिणमा चोक पर्दछ । हाल यो सत्तल घरबार नभएका एक परिवारले बसोबासकोलागि प्रयोग गरेको देखिन्छ ।

निर्माण मिति — ने. सं. ९२८ जेष्ठ
बनाउने व्यक्ति — राज नरसिं, अटकनारायणस्थान
जीर्णोद्धार मिति— वि. सं. १९२७ वैशाख
वर्तमान भौतिक अवस्था — ठीकै

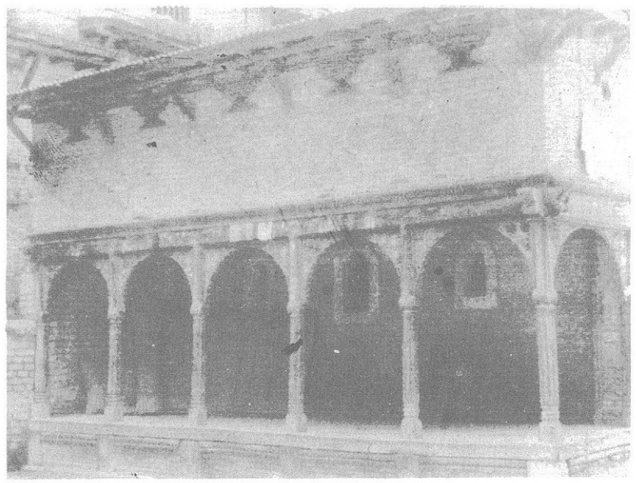
पाटी (६) /व. नं. २३

समयमा आवश्यक मर्मत कार्य नभएकोले हाल यस पाटीको झिंगटी छाना पूर्ण-रुपले भत्किसकेकोले छानाबाट चुहिने पानीले गर्दा गारो समेत बिग्रिसकेको छ । पाटीको टुँडालमा कलात्मक किसिमले न्याउरी मुसा र सिंहको मूर्ति कुँदिएको छ । इन्द्रजात्राको समयमा यस पाटीको पूर्वमा घर, पश्चिममा बाटो तथा चोक, उत्तरमा पनि चोक र दक्षिणमा खाली ठाउँ पर्दछ ।

निर्माण मिति — १९ सौं शताब्दी
बनाउने व्यक्ति — नवाफ सिं श्रेष्ठ
बसन्तपुर, पुष्यबहाल
जीर्णोद्धार मिति—
वर्तमान भौतिक अवस्था — नराम्रो

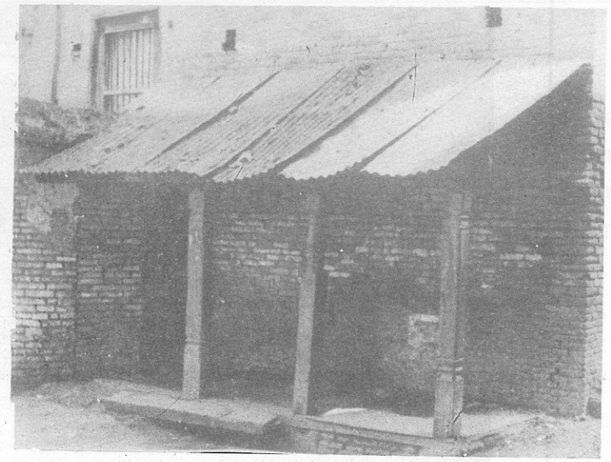
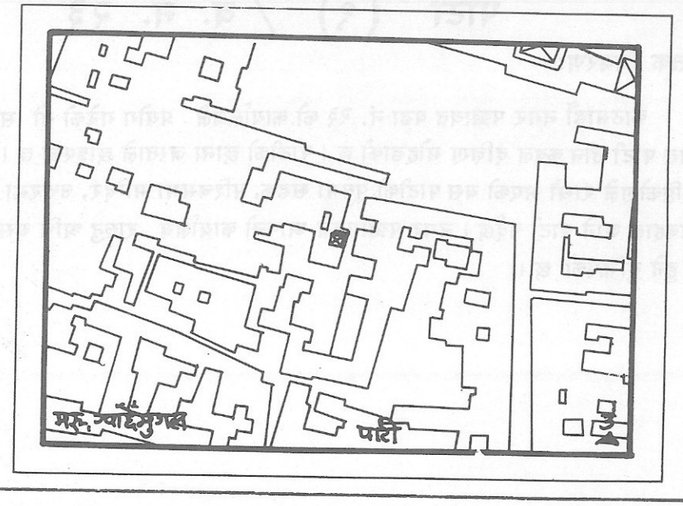
पाटी (७) / व. नं. २३

शैलीको दृष्टिकोणले साधारण देखिने यस पाटी तीन कवल उत्तर मोहडाको छ। छानामा रहेको जस्ता र दुङ्गा आदिपनि ठीकै अवस्थामा रहेकोले गारोमा साधारण मर्मत कार्य गरिएमा पाटीको भौतिकस्वरूप राम्रो हुने देखिन्छ। यस पाटीको पूर्वमा गल्ली, पश्चिममा चोक, उत्तरमा पनि चोक र दक्षिणमा घर रहेको छ। बटुवाहरु विश्राम गर्न, भजन कीर्तन गर्न यस पाटीको महत्व छ।

निर्माण मिति — १९ सौं शताब्दी
बनाउने व्यक्ति — गोबिन्दलाल श्रेष्ठ
जोर्णोद्धार मिति —
वर्तमान भौतिक अवस्था – ठीकै

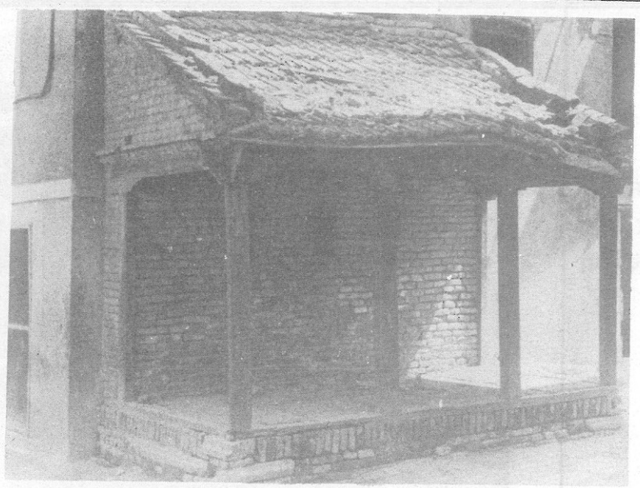
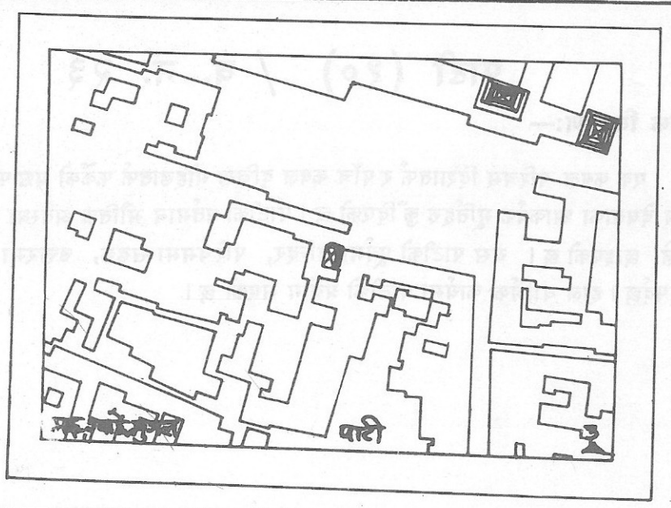
पाटी (८) / व. नं. २३

तीनैतिर खुला गरी बनाइएको यस पाटीको पश्चिमतर्फ तीन कवल र उत्तर-दक्षिणतर्फ एक एक कवल रहेको छ। टायल छाना भएको यस पाटीको समयमा मर्मत कार्य नभएकोले दक्षिणतर्फको केही भाग र पश्चिमतर्फको पूरै भाग भत्किने अवस्थामा रहेको छ। पश्चिम मोहडाको यस पाटीको पूर्वमा होटल, पश्चिममा स्थानीय व्यक्तिको घर तथा बसन्तपुर जाने सानो बाटो, उत्तरमा सिंह-सत्तलबाट बसन्तपुर निस्कने कच्चीबाटो र दक्षिणमा ओमबहाल जाने गल्ली पर्दछ। समय समयमा भोज खान स्थानीय वासिन्दा यस पाटीको प्रयोग गर्छन्।

निर्माण मिति — १९ सौं शताब्दी
बनाउने व्यक्ति —
जोर्णोद्धार मिति—
वर्तमान भौतिक अवस्था – नराम्रो

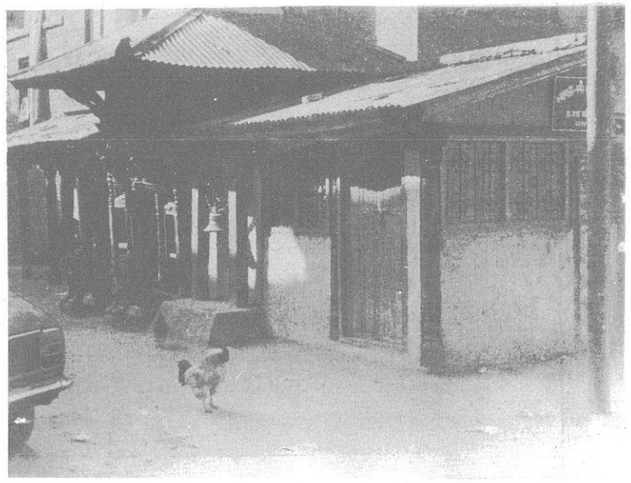
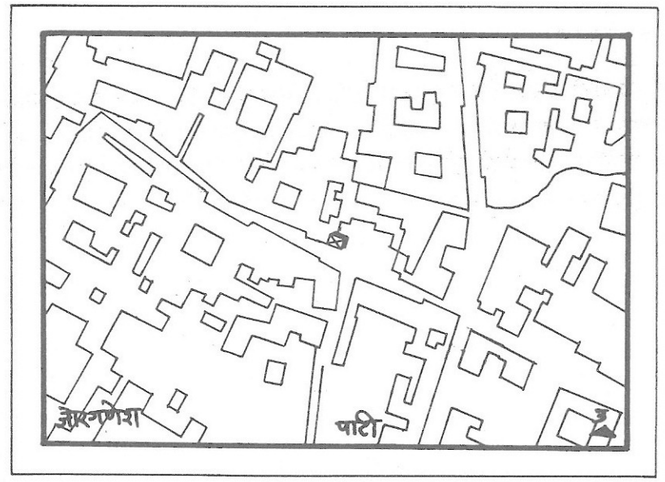
पाटी (९) / व. नं. २३

काठमाडौं नगर पञ्चायत वडा नं. २३ को कार्यालयले प्रयोग गरेको यो साधारण शैलीमा निर्मित पाटी तीन कवल दक्षिण मोहडाको छ। पाटीको छाना जस्ताले छाइएको छ। भौतिक अवस्थाको दृष्टिकोणले राम्रो भएको यस पाटीको पूर्वमा सडक, पश्चिममा मन्दिर, उत्तरमा चोक र दक्षिणमा ओमबहाल जाने बाटो पर्दछ। नगर पञ्चायतले आफ्नो कार्यालय राख्नु अघि यस पाटीमा धार्मिक कार्य हुने बुझिएको छ।

निर्माण मिति — १९ सौं शताब्दी
बनाउने व्यक्ति —
जीर्णोद्धार मिति—
वर्तमान भौतिक अवस्था — राम्रो

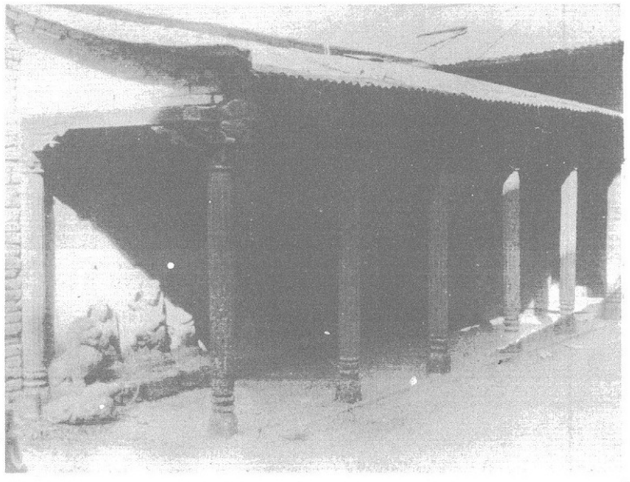
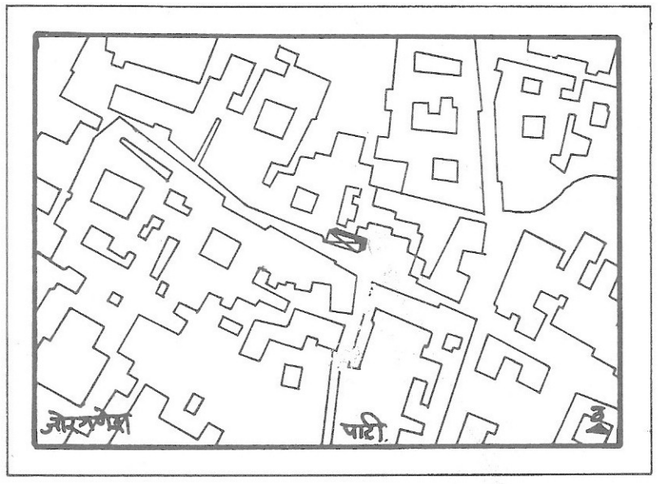
पाटी (१०) / व. नं. २३

एक कवल पश्चिम दिशातर्फ र पाँच कवल दक्षिण मोहडातर्फ फर्केको यस पाटीको थामहरुमा विभिन्न देवताका आकर्षक मूर्तिहरु कुँदिएको छ। पाटीको वर्तमान भौतिक अवस्था राम्रो छ र छाना जस्ताले छाइएको छ। यस पाटीको पूर्वमा मन्दिर, पश्चिममा सडक, उत्तरमा घर र दक्षिणमा सडक पर्दछ। हाल धार्मिक कार्यमा पाटीको प्रयोग भएको छ।

निर्माण मिति — १९ सौं शताब्दी
बनाउने व्यक्ति —
जीर्णोद्धार मिति —
वर्तमान भौतिक अवस्था – राम्रो

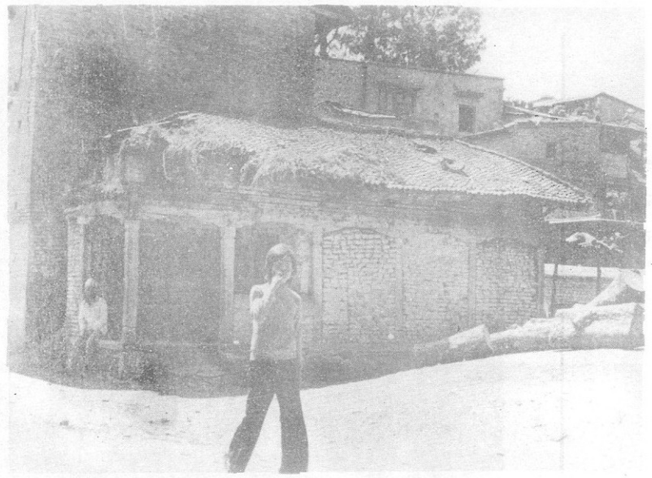
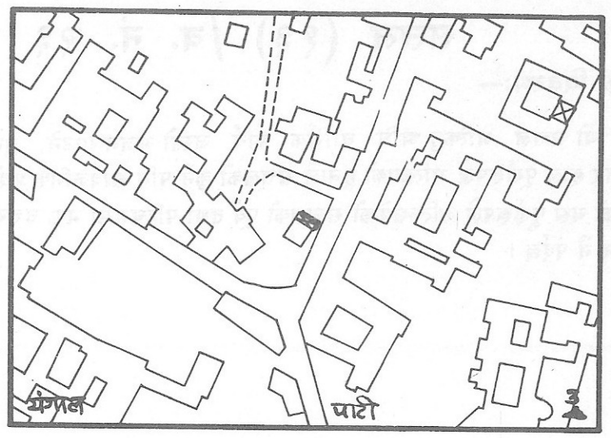
पाटी (११) / व. नं. २३

प्राचीन शैली झल्काउने यस पाटीको वर्तमान भौतिक अवस्था नराम्रो छ । पूर्वपट्टिको छाना-मध्ये आधा भाग भत्किसकेको र झिंगटीपनि ठाउँ ठाउँमा फुटिएको अवस्थामा यो पाटी रहेको छ । पाँच कवल उत्तर मोहडाको यस पाटीको पूर्वमा सडक, पश्चिम तथा उत्तरमा दाउरा बिक्री गर्ने पसल र दक्षिणमा स्थानीय जनताको घर पर्दछ । इन्द्रजात्राको समयमा पूजा आजा गर्न यस पाटीको प्रयोग गर्ने गर्दछन् ।

निर्माण मिति — ने. सं. १०००
बनाउने व्यक्ति — पंच ज्यापूहरूको संयुक्त सहयोग
जीर्णोद्धार मिति—
वर्तमान भौतिक अवस्था — नराम्रो

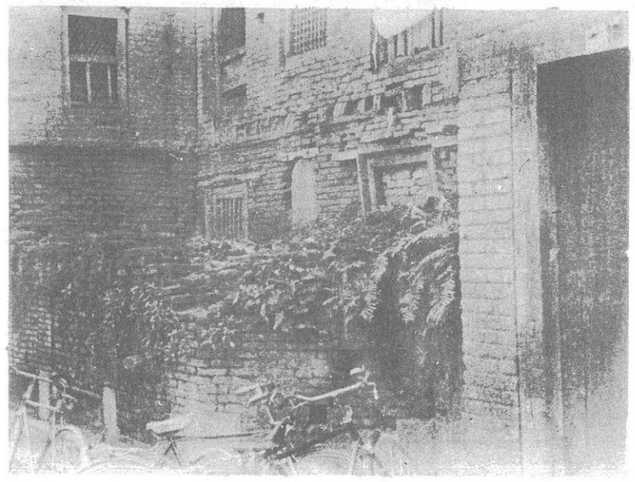
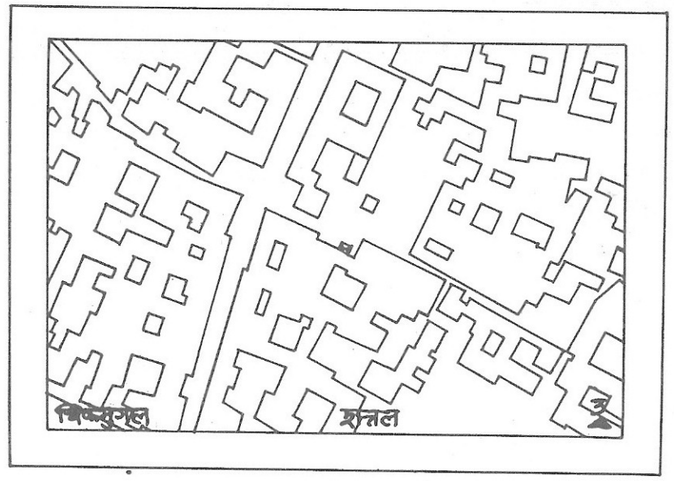
सत्तल (१३) /व. नं. २३

यो सत्तल भत्किनु अघि धार्मिक कार्य जस्तो भजन गाउने, पुराण खाउने आदि हुने गर्थ्यो तर हाल पूर्णरूपले भत्किएको हुनाले सत्तलको कुनै पनि सार्वजनिक प्रयोग भएको छैन । उत्तर मोहडाको यस पूर्णरूपले भत्किसकेको सत्तलको पूर्व तथा पश्चिममा घर, उत्तरमा गल्ली र दक्षिणमा पनि घर नै पर्दछ ।

निर्माण मिति — २० सौं शताब्दी
बनाउने व्यक्ति —
जीर्णोद्धार मिति—
वर्तमान भौतिक अवस्था — नराम्रो

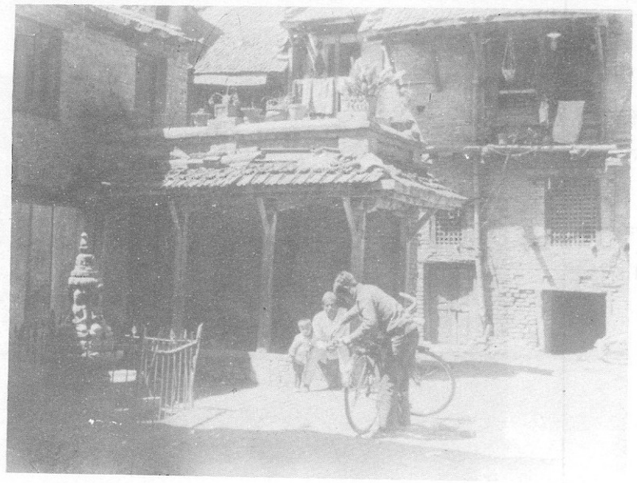
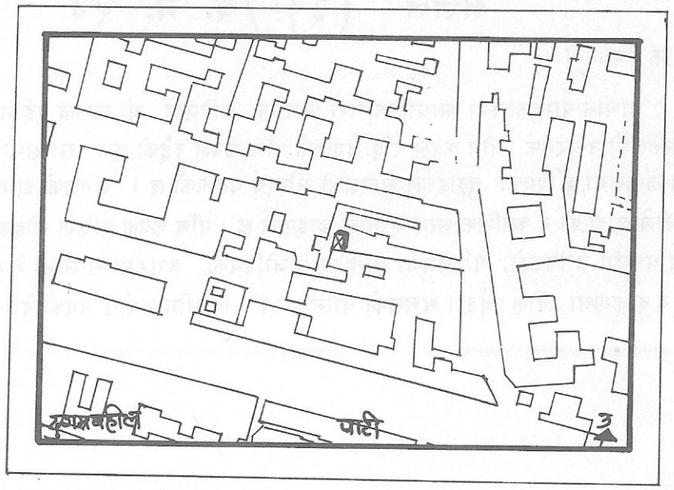
पाटी (१) /व. नं. २४

भौतिक अवस्थाको दृष्टिकोणले राम्रो भएको यो पाटी तीन कवल पूर्व मोहडाको छ। पाटीको छाना सिमेन्टले प्लास्टर गरी आधुनिक बनाइएको छ। पाटीको भित्री गारोमा सरस्वती, विष्णु र गणेशको मूर्ति प्रतिस्थापना गरिएको छ। पाटीको पूर्वमा बुद्धको मन्दिर, चोक एवं घर, पश्चिममा गल्ली तथा घर, उत्तरमा चोक तथा घर र दक्षिणमा घरसंग पाटी जोडिएको छ। विभिन्न धार्मिक चाडपर्वमा पूजा गरी भोज खान यस पाटीको महत्व रहिआएको छ।

निर्माण मिति — २० सौं शताब्दी
बनाउने व्यक्ति — बेखानारायण महर्जन
दुगमबहील
जीर्णोद्धार मिति—
वर्तमान भौतिक अवस्था — राम्रो

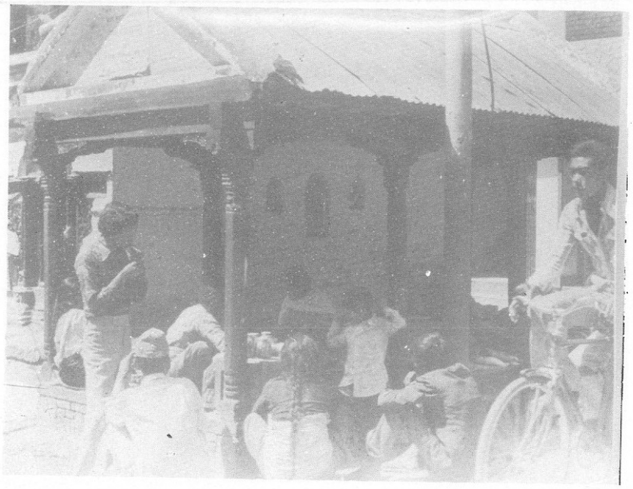
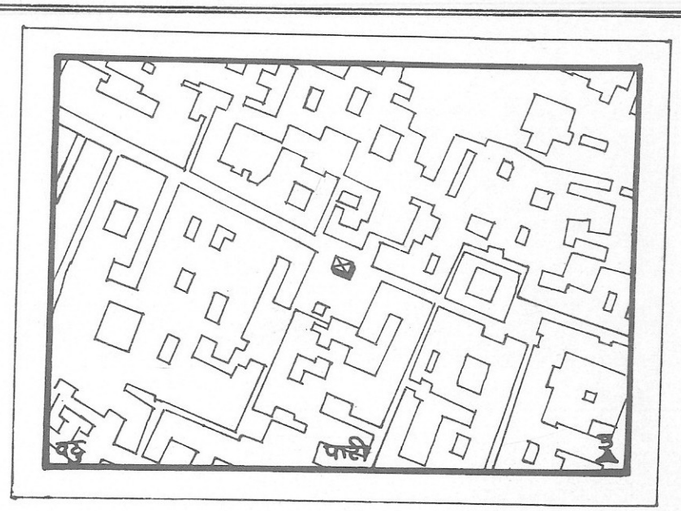
पाटी (२) /व. नं. २४

कलात्मक दृष्टिकोणले महत्वपूर्ण नभए तापनि स्थानीय धर्मावलम्बीहरुलाई भजन कीर्तन गर्न यस पाटीको शुरूदेखि महत्व रहिआएको छ। यो पाटी तीनैतिर खुला गरी निर्माण गरिएको छ। पाटीको पूर्व तथा पश्चिममा एक एक कवल र उत्तरतर्फ तीन कवल रहेको छ। पाटीको छाना बढी टिकाउकालागि जस्ताले छाइएको छ। उत्तर मोहडाको यस पाटीको पूर्वमा खाली ठाउँ, पश्चिममा बाटो तथा घर, उत्तरमा मूल सडक र दक्षिणमा मन्दिर तथा खाली ठाउँ पर्दछ।

निर्माण मिति — १९ सौं शताब्दी
बनाउने व्यक्ति —
जीर्णोद्धार मिति—
वर्तमान भौतिक अवस्था — राम्रो

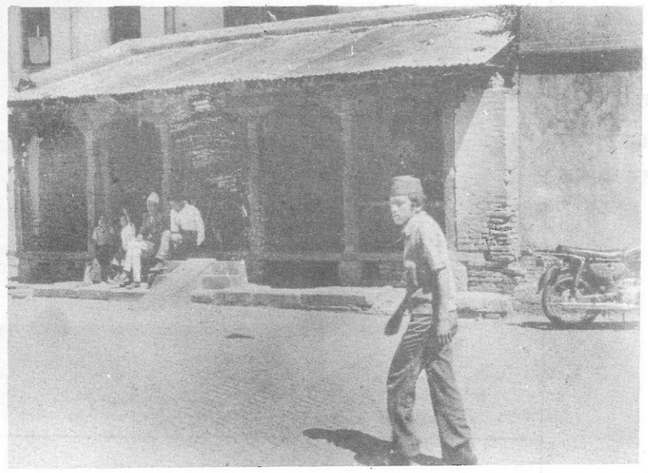
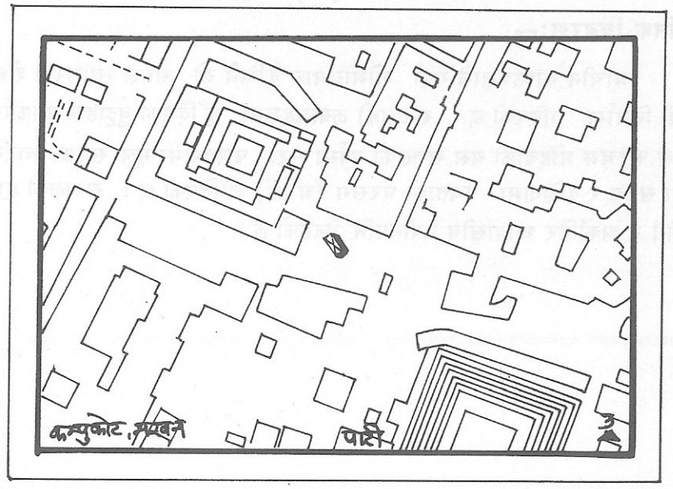
पाटी (१) / व. नं. २५

काठको खम्बाहरुमा बुट्टा कुँदिएको र छाना जस्ताले छाइएको यो पाटी हाल पहरागणले आफ्नो साइकल राख्न प्रयोग गरेको देखिन्छ । पाँच कवल दक्षिण मोहडाको यस पाटीको पूर्वमा मन्दिर तथाचोक, पश्चिममा यटखा जाने बाटो, उत्तरमा धारा तथा देवालय र दक्षिणमा चोक पर्दछ ।

निर्माण मिति — ने. सं. ८६७
बनाउने व्यक्ति — मणोधं भारो
जीर्णोद्धार मिति—
वर्तमान भौतिक अवस्था — ठीकै

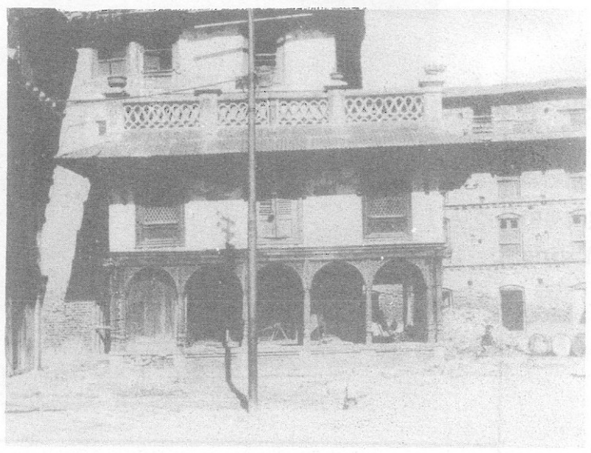
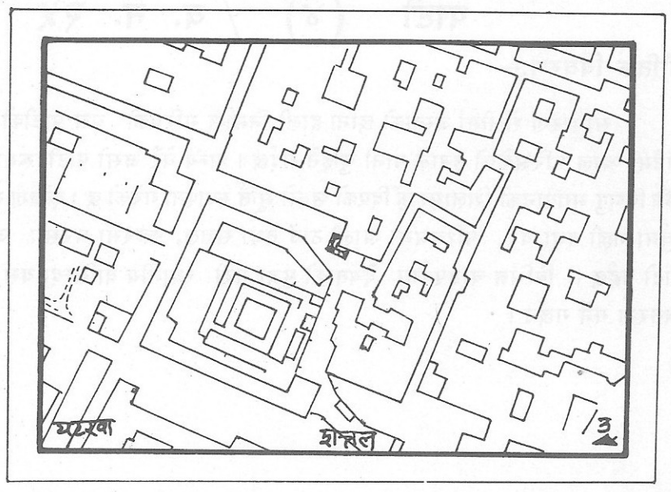
सत्तल (२) / व. नं. २५

अंग्रेजी अक्षर "एल" जस्तो देखिने यस सत्तलको पश्चिम भागमा पाँच कवल, दक्षिणमा तीन र पूर्वमा एक कवल छ । सत्तलको काठका खम्बा आदिमा कुंदिएका बुट्टाहरूले सत्तलको शोभा बढाएको छ । पश्चिम मोहडाको यस सत्तलको पूर्वमा घर तथा चोक, पश्चिममा सडक, उत्तरमा घर र दक्षिणमा सडक पर्दछ । विभिन्न धार्मिक चाडपर्वमा स्थानीय भक्तजनहरू मिली यस सत्तलमा भजन कीर्तन गर्ने परम्परा रहेको छ ।

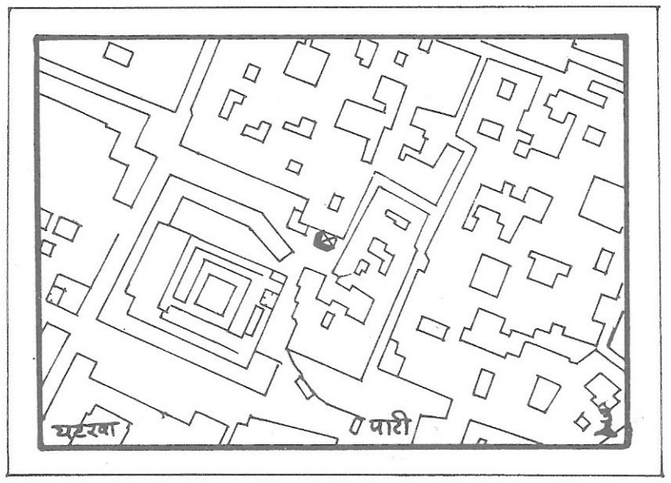
पाटी (४) / व. नं. २५

साधारण शैलीमा जस्ताको छाना हाली निर्माण गरिएको यस पाटीको छानाको जस्ता ठाउँ ठाउँमा प्वाल परिसकेको हुनाले पानी चुहिने गर्दछ। अन्य धेरै जसो पाटीहरूमा जस्तै यस पाटीमा पनि बिष्णु भगवानको शिलामा कुँदिएको सानो मूर्ति स्थापना गरेको छ। दक्षिण मोहडाको यस पाटीको पूर्वमा गल्ली तथा घर, पश्चिममा खाली ठाउँ तथा सत्तल, उत्तरमा घरसंग जोडिएको र दक्षिणमा बाटो पर्दछ। विभिन्न चाडपर्वमा देवताको पूजा गरी स्थानीय वासिन्दा यस पाटीमा बसी प्रसाद वितरण गर्ने गर्छन।

निर्माण मिति — १९ सौं शताब्दी
बनाउने व्यक्ति —
जीर्णोद्धार मिति—
वर्तमान भौतिक अवस्था — ठीकै

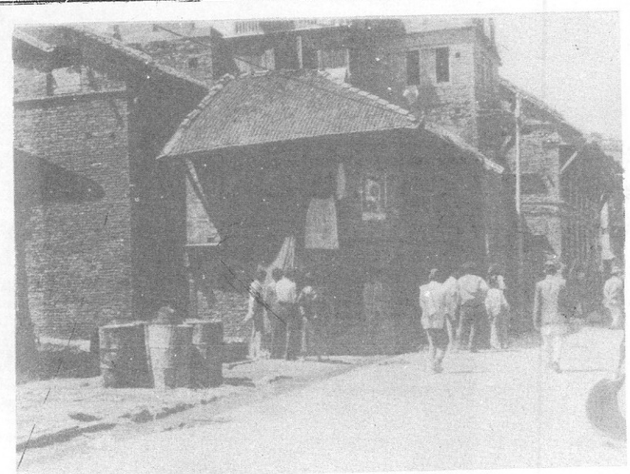
सत्तल (२) / व. नं. २६

काठको खम्बाहरूमा बुट्टा कुँदिएको यस सत्तल दुई तले, तीन कवल उत्तर मोहडाको छ। हाल यो सत्तल घरबार नभएका गरीब परिवारले बसोबासकालागि प्रयोग गरेको छ। भुइँको ईंटा केही बिग्रिएकोले मर्मत गर्नुपर्ने देखिन्छ। यस सत्तलको पूर्वमा खाली ठाउँ तथा शिवलिङ्ग, पश्चिममा खाली ठाउँ तथा घर, उत्तरमा मूल सडक र दक्षिणमा खाली ठाउँ तथा घर पर्दछ।

निर्माण मिति — १८ औं शताब्दी
बनाउने व्यक्ति —
जीर्णोद्धार मिति—
वर्तमान भौतिक अवस्था — ठीक

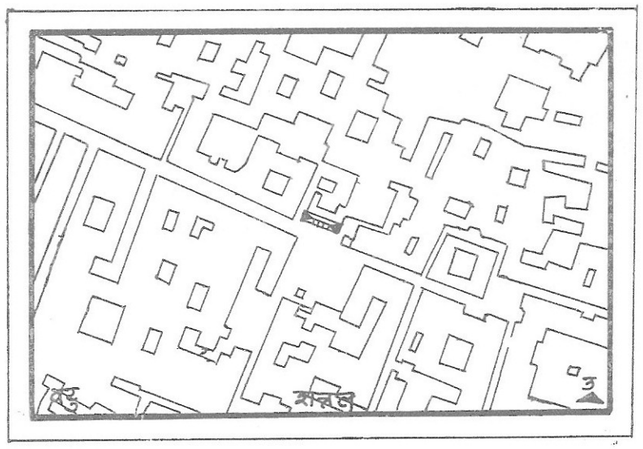
सत्तल (३) /व. नं. २७

दक्षिण मोहडाको यस सत्तलको झिंगटी छाना बाहेक अरू सबै भाग राम्रो अवस्थामा रहेको छ। झिंगटी छाना समयमा जीर्णोद्धार नभएमा छानाबाट पानी चुहिन गई गारो समेत बिग्रने स्थिति देखिएको छ। सत्तलको बिभिन्न भागमा भगवती, सरस्वती, गणेश आदिका मूर्तिहरू राखिएका छन्। यस सत्तलको पूर्वमा वटु भद्रकाली देवस्थान, पश्चिममा स्थानीय व्यक्तिको घर, उत्तरमा खाली जग्गा दक्षिणमा मूल सडक पर्दछ। यो सत्तल तीन कवल दक्षिण मोहडाको छ।

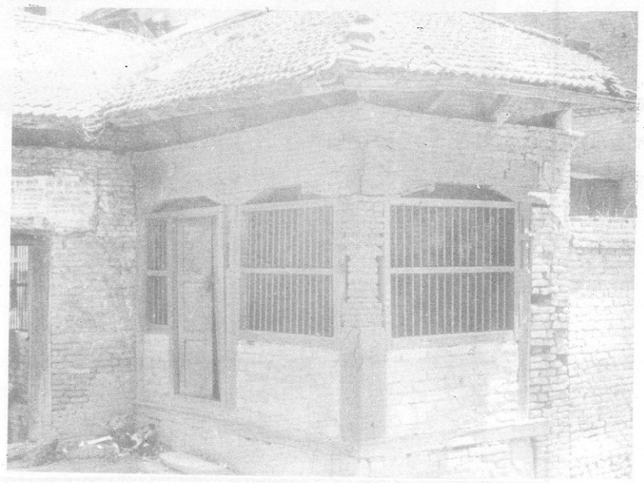
पाटी (९) / व. नं. २७

शुरू शुरूमा भजन गर्नकालागि प्रयोग गरिने यो पाटी हाल छानाबाट पानी चुहिने र गारो पनि बिग्रिसकेको हुनाले यस पाटीको खास कुनै उपादेयता स्थानीय जनतालाई भएको देखिदैन। यस पाटीको पूर्वमा भगवान् बुद्धको मन्दिर सहितको बहाल, पश्चिममा पिच सडक, उत्तरमा बहाल पर्ने बाटो र दक्षिणमा स्थानीय जनताको पसल रहेको छ।

निर्माण मिति — १८ रौं शताब्दी
बनाउने व्यक्ति — लक्ष्मी, ऊवा:बहाल
जीर्णोद्धार मिति— ने. सं. १०३४
वर्तमान भौतिक अवस्था — ठीकै

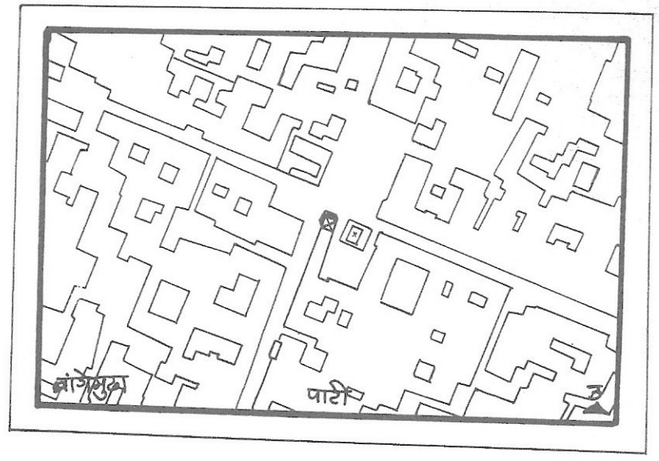
पाटी (१४) / व. नं. २७

बाङ्गे मुढाबाट खिल जाने बाटोको देब्रे पट्टि अवस्थित यस पाटीको समयमा संरक्षण नभएकोले हाल यो पाटी पूर्णरूपले भत्किसकेको छ। पश्चिम मोहडाको यस पाटीको पूर्वमा पाटीसंग जोडिएको घर पश्चिममा खिलटोलबाट इन्द्रचोकजाने पिच सडक, उत्तरमा स्थानीय मानिसको घर जाने सानो गल्ली र दक्षिणमा स्थानीय जनताको घर पर्दछ।

निर्माण मिति — १९ सौं शताब्दी
बनाउने व्यक्ति —
जीर्णोद्धार मिति—
वर्तमान भौतिक अवस्था — नराम्रो

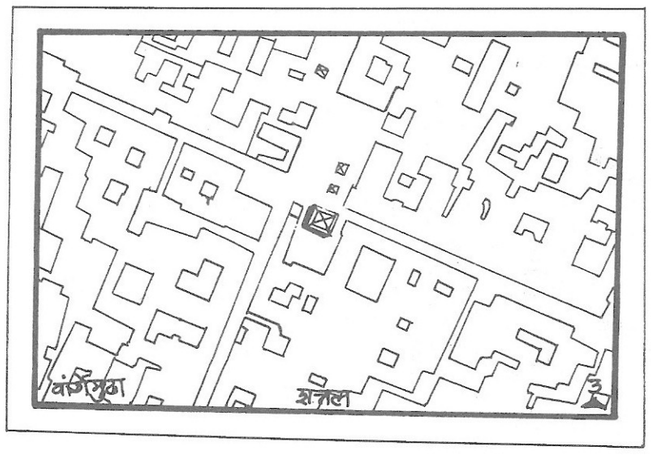
पाटी (१५) / व. नं. २७

बाङ्गे मुढा डबलीको निकट बनाइएको यो पाटी तीन कवल उत्तर मोहडाको छ। पाटीको छाना झिंगटीले छाइएको र कहीं कहीं झिंगटी टूटफूट भैसकेकोले फेर्नु पर्ने अवस्थामा रहेको छ। यस पाटीको पूर्वमा खाली ठाउँ (गल्ली), पश्चिममा पिच सडक, उत्तरमा डबली र दक्षिणमा पाटीसंग जोडिएको स्थानीय जनताको घर पर्दछ। हाल यस पाटीको सार्वजनिक प्रयोग हुनुको सट्टा पाटीलाई पसलमा परिणत गरिएको छ।

निर्माण मिति — १९ सौं शताब्दी
बनाउने व्यक्ति —
जीर्णोद्धार मिति—
वर्तमान भौतिक अवस्था — ठीकै

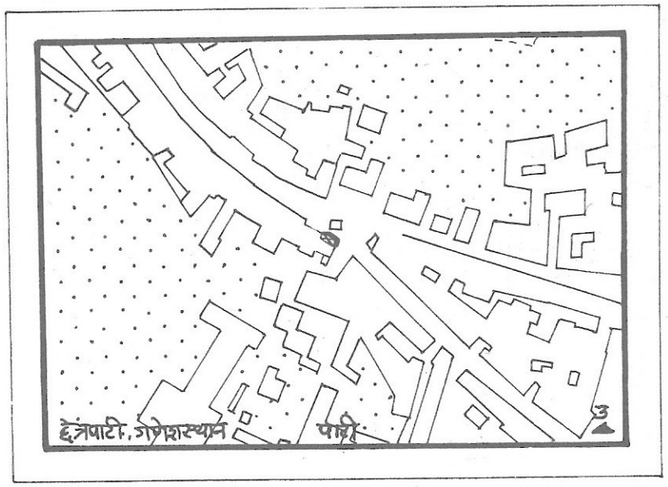
पाटी (२) / व. नं. २८

छेत्रपाटी गणेशस्थानको पूर्व दिशामा रहेको यस पाटी साधारण शैलीमा झिंगटी छाना हाली बनाइएको छ। पाटीका थामहरुमा साधारण काष्ठ बुट्टा कुँदिएको र हरेक कवलमा फलामका डण्डीहरु राखिएका छन्। हाल यस पाटीको दक्षिणतर्फको गारो बिग्रेको र झिंगटी कहीं कहीं फुटेको अवस्थामा रहेको छ। तीन कवल पश्चिम मोहडाको यस पाटीको पूर्वमा घर, पश्चिममा बाटो तथा गणेशको मन्दिर, उत्तरमा सडक र दक्षिणमापनि सडक पर्दछ। हाल यस पाटीमा का. न. प. वडा नं. १७ को कार्यालय बसेको छ।

निर्माण मिति — ने. सं. १०२१ माघ
बनाउने व्यक्ति — कुलनारायण मानन्धर समेत आठ जना
जीर्णोद्धार मिति—
वर्तमान भौतिक अवस्था — नराम्रो

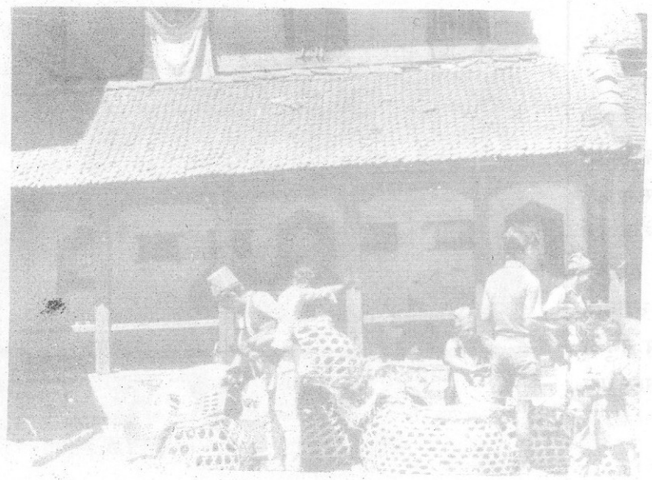
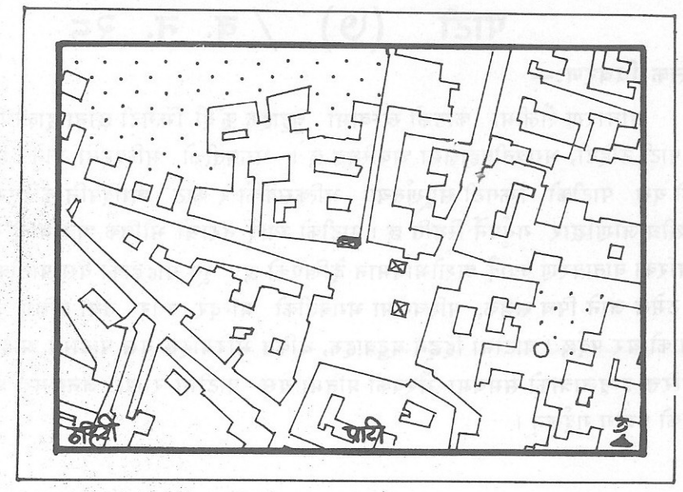
पाटी (५) / व. नं. २८

साधारण शैलीमा झिंगटी छाना हाली बनाइएको यो पाटी पाँच कवल दक्षिण मोहडाको छ। समय समयमा आवश्यक जीर्णोद्धार कार्य भैरहेको हुनाले हालको भौतिक अवस्था सन्तोषजनक छ। यस पाटीको भित्री गारोमा शिलामा कुँदिएका सरस्वती तथा बुद्धको सुन्दर मूर्ति प्रतिष्ठापना गरेको छ। पाटीको पूर्वमा गल्ली, पश्चिममा घर, उत्तरमापनि घर र दक्षिणमा पाटीले चर्चेको जमीन र त्यसपछि सडक पर्दछ। बटुवाहरु विश्राम गर्नुको अतिरिक्त प्रत्येक वर्ष हिउँद महीनामा भगवान्को प्रार्थना स्वरूप स्थानीय मानन्धर समुदायका धर्मावलम्बीहरु यस पाटीमा बसी भजन गाउने गर्दछन्।

निर्माण मिति — वि.सं. १९७२ माघ
बनाउने व्यक्ति — सुकु, कृष्ण थकुँ, मानवीर कृष्णमाया, ठहिटी
जीर्णोद्धार मिति—
वर्तमान भौतिक अवस्था — ठीकै

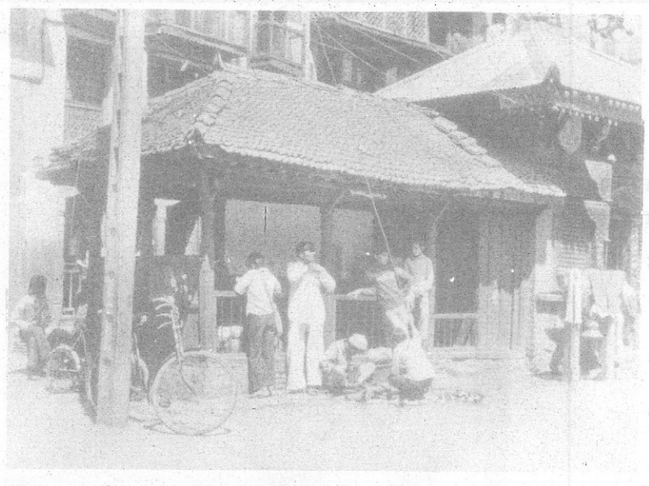
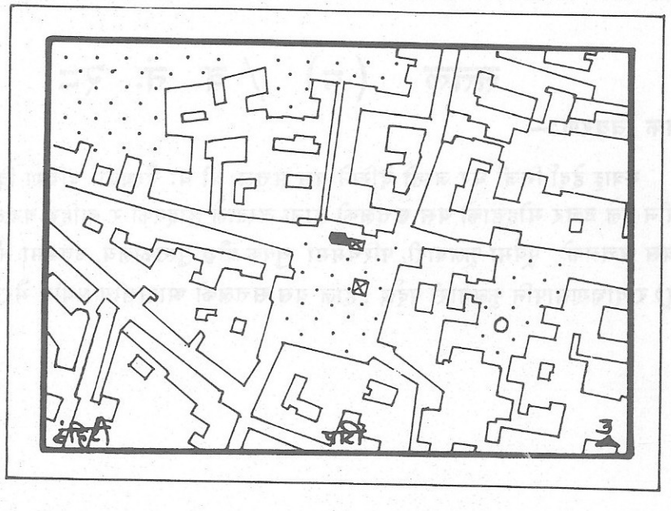
पाटी (६) / व. नं. २८

तीन कवल दक्षिण मोहडाको यो पाटी झिंगटी छाना हाली बनाइएको छ। झिंगटी हाल ठाउँ ठाउँमा फुटिसकेकोले छानाबाट पानी चुहिन नदिन यथाशीघ्र छानाको मर्मत सम्भार कार्य गर्नु पर्ने देखिन्छ। पाटीको उत्तरपट्टिको खोपामा बुद्धको मूर्ति प्रतिष्ठापना गरेको छ। स्थानीय भक्तजन-हरूकोलागि भगवान्को प्रार्थना स्वरूप भजन गराउन महत्व रहिआएको यस पाटीको पूर्वमा नात्येश्वर महादेवको मन्दिर, पश्चिममा खाली ठाउँ, उत्तरमा पाटीले चर्चेको जग्गा तथा घर र दक्षिणमा सडक पर्दछ।

निर्माण मिति — वि. सं.१९७२ माघ
बनाउने व्यक्ति — चक्रमान समेत चार जाना ठहिटी
जीर्णोद्धार मिति—
वर्तमान भौतिक अवस्था — ठीकै

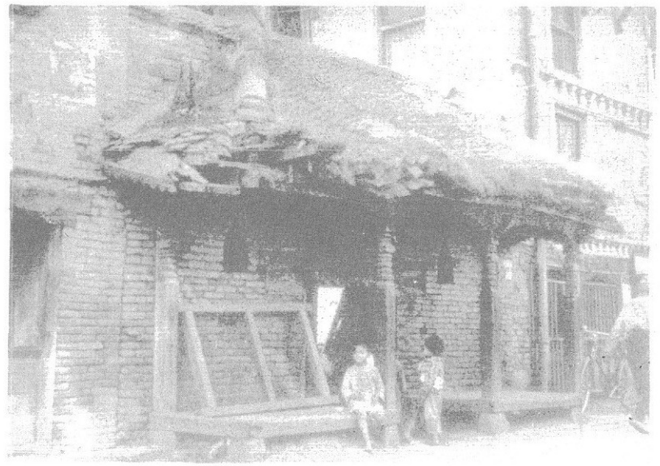
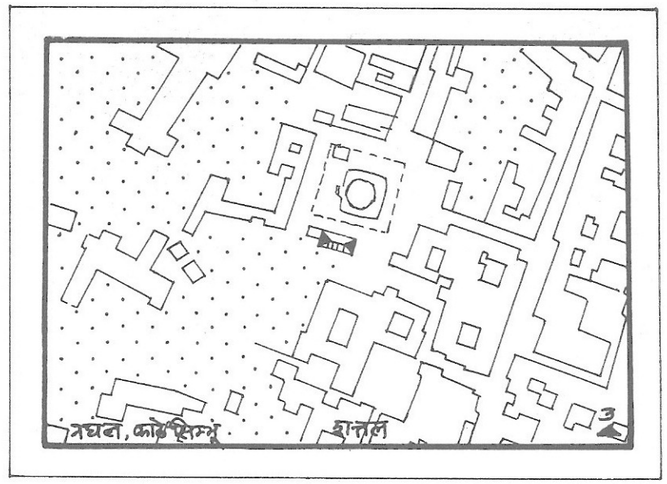
पाटी (७) / व. नं. २८

साधारण शैलीमा काठको खम्बामा बुट्टाहरु कुँदी झिंगटी छाना हाली निर्माण गरिएको यो पाटी ठहिटी, भगवतीबहालमा अवस्थित छ। भगवतीको मन्दिरमा जाने प्रवेशद्वारकोरूपमा रहेको यस पाटीको झिंगटी संपूर्णतया: भत्किसकेको र काठ आदिपनि कुहिएर बिग्रिसकेकोले यथाशीघ्र जीर्णोद्धार गर्नुपर्ने स्थिति छ। पाटीको ज्यादै नराम्रो भौतिक अवस्थाले गर्दा मन्दिर एवं वरिपरिको वातावरण ज्यादै अशोभायमान देखिएको छ। पूर्व मोहडाको यस पाटीको पूर्वमा ठहिटी-बाट ठमेल जाने पिच सडक, पश्चिममा भगवतीको मन्दिर, उत्तर तथा दक्षिण दुवैतिर स्थानीय जनताको घर पर्दछ। बाटोमा हिंड्ने बटुवाहरु, थकित भरियाहरू यस पाटीमा आई विश्राम गर्नुको अतिरिक्त इन्द्रजात्राको समयमा भैरवको प्रतिमा यस पाटीमा राखी जनसमक्ष प्रदर्शन गर्ने यस पाटीको प्रयोग गर्दछन्।

निर्माण मिति — १९ सौं शताब्दी
बनाउने व्यक्ति —
जीर्णोद्धार मिति—
वर्तमान भौतिक अवस्था — नराम्रो

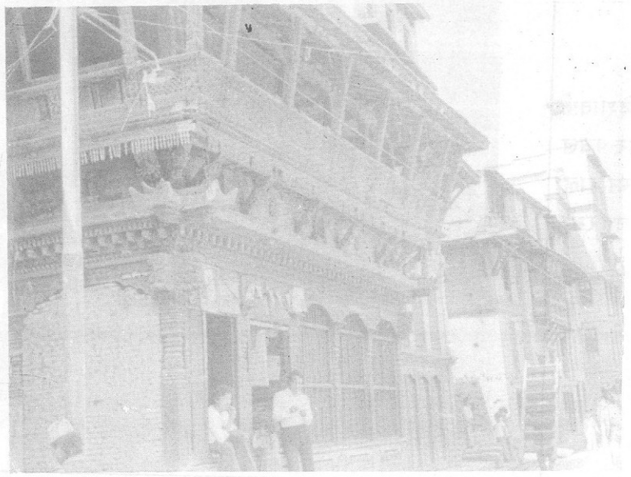
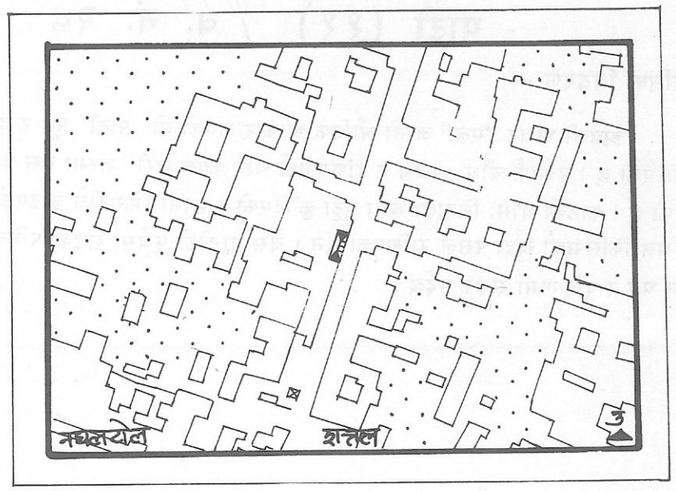
सत्तल - (९) /व. नं. २८

पाँच कवल एक नाले यो सत्तल प्राचीन काष्ठकलाको दृष्टिकोणले आकर्षक छ। सत्तलमा प्रयोग गरिएका प्रत्येक थाम, टुँडाल आदिमा देवी देवताका मूर्तिको अलावा अन्य सुन्दर बुट्टाहरू कुँदिएकोले सत्तलको शोभा बढ्न गएको छ। झिगटी छानाको समय समयमा जीर्णोद्धार भैरहने भए तापनि कहीं कहीं झिंगटी फुटी छानाबाट पानी चुहिन्छ। पूर्व मोहडाको यस सत्तलको पूर्वमा सडक, पश्चिममा चोक तथा घर, उत्तरमा घर र दक्षिणमा चोक जाने गल्ली पर्दछ। सत्तलको माथिल्लो भाग भजन कीर्तन गर्न प्रयोग हुन्छ र भुइँ तलामा एक खुद्रापसल र एक औषधी पसल हाल बसेको छ।

निर्माण मिति — १६ रौं शताब्दी
बनाउने व्यक्ति — भवानी शंकर काजी, नःघल
जीर्णोद्धार मिति—
वर्तमान भौतिक अवस्था — ठीकै

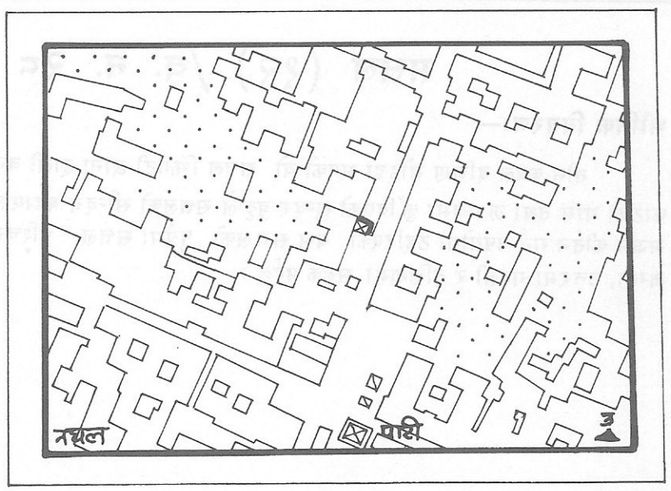
पाटी (१०) / व. नं. २८

हाल यस पाटी पूर्णरूपले भत्किएर केवल पश्चिम र दक्षिणतर्फको गारोको केही अंश मात्र देखा परेको छ। यस भत्केको पाटीको पूर्वमा सडक, पश्चिममा घर, उत्तरमा काठको गोदाम र दक्षिणमा शिवको मन्दिर पर्दछ।

निर्माण मिति — २० सौं शताब्दी
बनाउने व्यक्ति —
जीर्णोद्धार मिति—
वर्तमान भौतिक अवस्था — नराम्रो

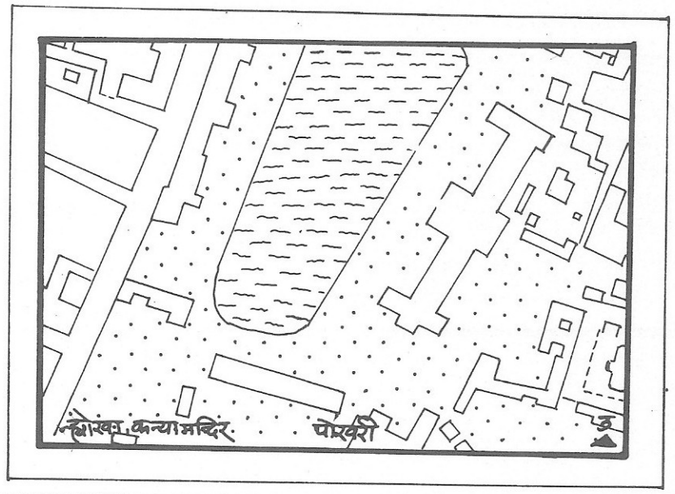
पोखरी (१३) / व. नं. २८

स्थानीय समुदायमा "इखा पोखरी" नामले प्रसिद्ध यो पोखरी भौतिक स्वरूपमा ठूलो भए तापनि आवश्यक सर-सफाईको अभावमा हाल ज्यादै फोहर अवस्थामा रहेको छ । चारैतिर पर्खाल बनाई फोहर पानी निकासको प्रबन्धद्वारा बाहिर पठाई पुनः सफा पानी भरिदिएमा पोखरीको महत्व एवं सौन्दर्य निकै बढ्ने देखिन्छ । यस पोखरीको पूर्वमा कन्यामन्दिर माध्यमिक विद्यालय, पश्चिममा स्थानीय व्यक्तिहरूको घरहरू, उत्तरमापनि घरहरू र दक्षिणमापनि सोही विद्यालयको एक भाग पर्दछ ।

निर्माण मिति — १६ रौं शताब्दी
बनाउने व्यक्ति —
जीर्णोद्धार मिति—
वर्तमान भौतिक अवस्था — नराम्रो

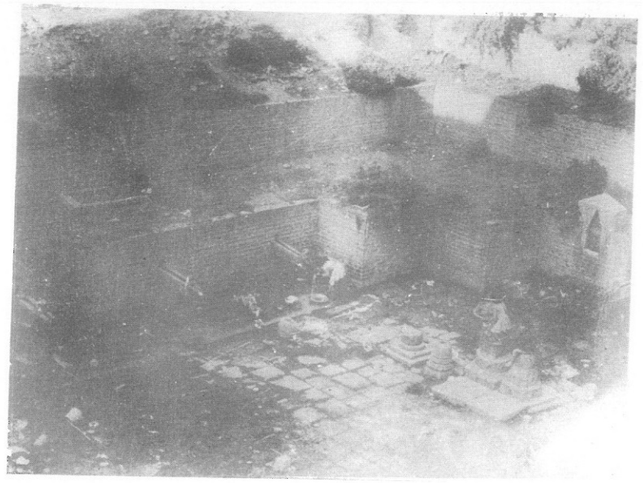
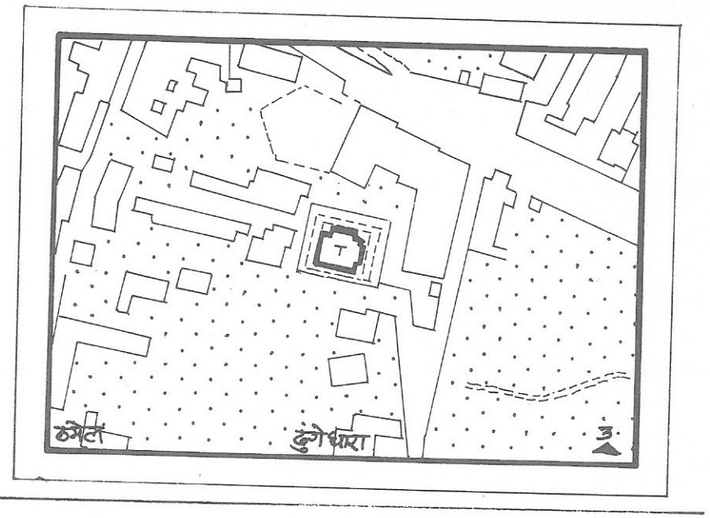
ढुंगेधारा (१) /व. नं. २९

जमीन सतहदेखि अलि नल निर्माण गरिएका यी ढुंगेधाराहरुको समयमा जीर्णोद्धार हुन नसकेकोले वर्तमान अवस्थामा नराम्रो छ । ढुंगेधाराको चारैतिर झारपात उम्रिएको छ भने अर्कोतिर स्थानीय मानिसहरूले फोहर कसिङ्गर समेत फ्याँक्ने गरिनाले वातावरण झन् फोहर देखिएको छ । जीर्णोद्धार कार्य यथाशीघ्र गर्न सकिएको खण्डमा स्थानीय जनताहरु निकै लाभान्वित हुने देखिन्छ । ढुंगेधाराहरूको पूर्वमा अमृत साइन्स क्याम्पस पश्चिममा घर, उत्तरमापनि अमृत साइन्स क्याम्पस, र दक्षिणमा सानो कच्ची बाटो गएको छ ।

निर्माण मिति —१३ रौं शताब्दी
बनाउने व्यक्ति —
जीर्णोद्धार मिति— वि. सं. २०१५
वर्तमान भौतिक अवस्था — नराम्रो

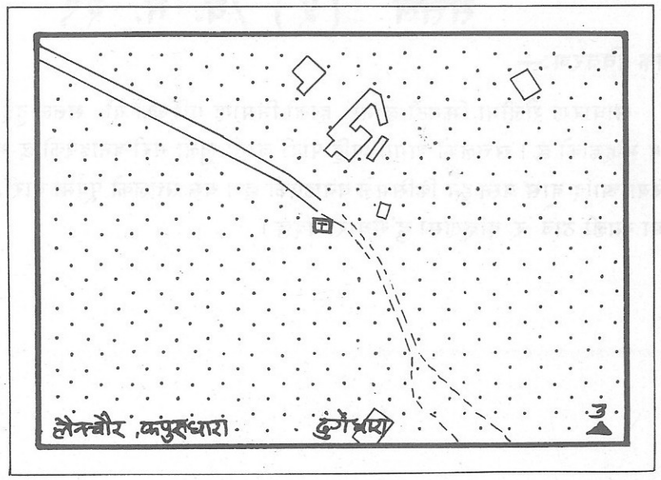
ढुंगेधारा (३) / व. नं. २९

स्थानीय जनताले विभिन्न उद्देश्यमा प्रयोग गर्ने यस ढुंगेधाराको मुहानको अवस्था सन्तोषजनक भए तापनि निकास बिग्रिसकेकोले मर्मत गर्नु पर्ने देखिन्छ । दक्षिण मोहडाको यस ढुंगेधाराको पूर्वमा घर, पश्चिममा खाली ठाउँ, उत्तरमा बाटो र दक्षिणमा बगैंचा पर्दछ ।

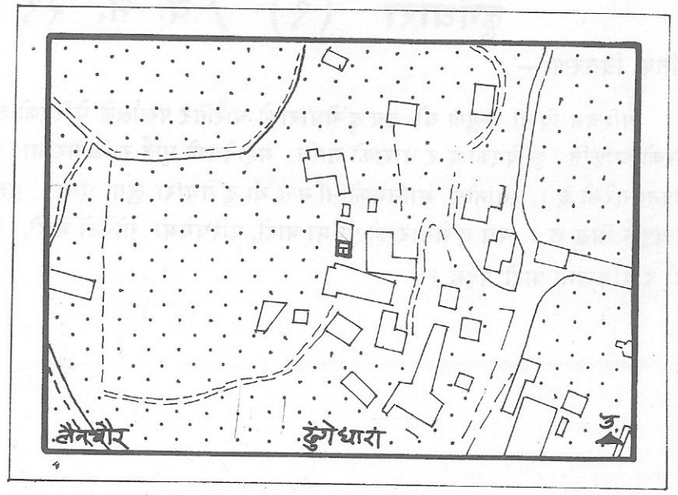
ढुंगेधारा (६) / व. नं. २९

मकर मुखाकृत यी दुई ढुंगेधाराहरू दुवै उत्तर दिशातर्फ फर्केको छ । मुहानको अवस्था हाल-सम्म राम्रो भए तापनि निकास बन्द भैसकेकोले धारामुनि पानी जमेको छ । स्थानीय वासिन्दाले लुगा धुन, नुहाउन आदिमा प्रयोग गर्दैआएको यी ढुंगेधाराको पूर्वमा खेत, पश्चिममा चउर, उत्तर र दक्षिण दुवैतर्फ बाटो गएको छ ।

निर्माण मिति — १८ औं शताब्दी
बनाउने व्यक्ति — रत्नमान धोबी
जीर्णोद्धार मिति— ने. सं. ९२८
वर्तमान भौतिक अवस्था — नराम्रो

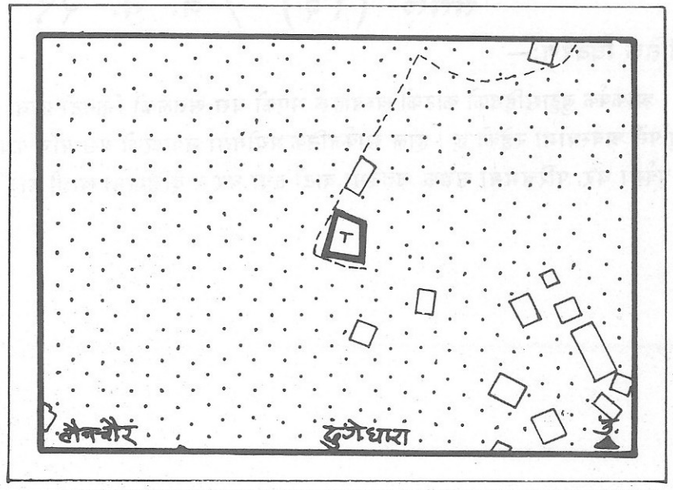
ढुंगेधारा (११) /व. नं. २९

स्थानीय धोबीहरूको भनाई अनुसार करीब एक सय वर्ष पुरानो यस ढुंगेधाराबाट हाल मुहानको शक्ति कम हुनाले वा अन्य कारणले गर्दा धेरै कम मात्रामा पानी आउने गरेको देखिन्छ । धाराको चारैतिर करीब सात फीट अग्लो पर्खाल लाएको छ । यस ढुंगेधाराको माथि शिलामा कुँदिएको नारायणको मूर्ति स्थापना गरिएको छ । यस ढुंगेधाराको पूर्वमा चउर, पश्चिममा खेत, उत्तरमा घर र दक्षिणमा बारी पर्दछ ।

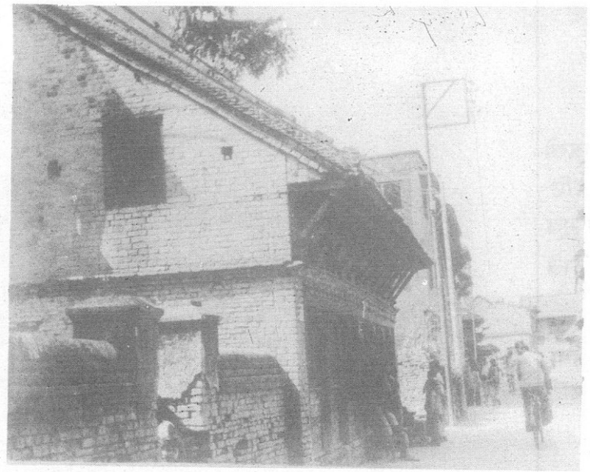
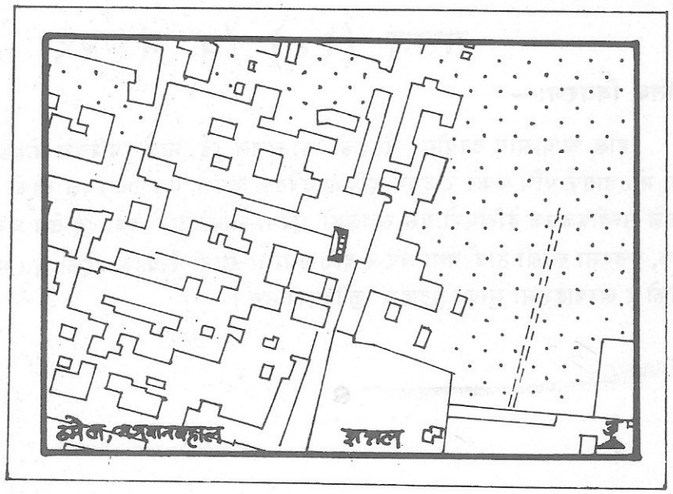
सत्तल (१२) / व. नं. २९

पूर्व मोहडा भएको यस सत्तलको भित्र शक्तिको प्रतीक भीमसेनको मूर्तिपनि स्थापना गरेको छ । झिंगटी छाना भएको यस सत्तलको छानामा घाँस उम्रिएकोले बाहिरबाट हेर्दा नराम्रो देखिएको छ । यस सत्तलको पूर्वमा सडक, पश्चिममा चोक, उत्तरमा सानो गल्ली र दक्षिणमा स्थानीय मानिसको घर तथा चोक पर्दछ । बटुवाहरू विश्राम गर्न र अन्य धार्मिक क्रियाकलापमा यस सत्तलको प्रयोग हुने गरेको देखिन्छ ।

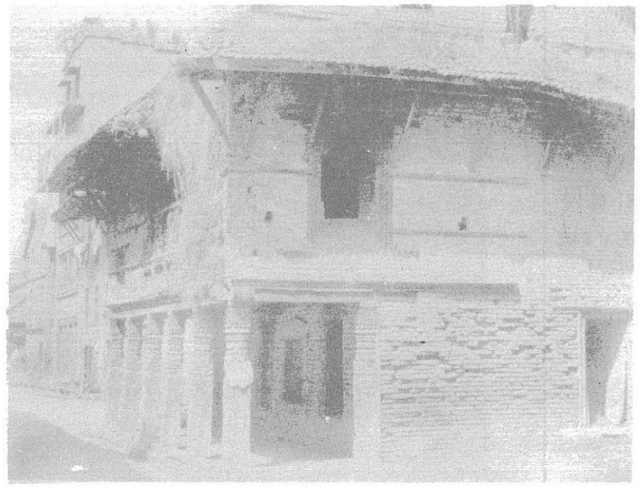
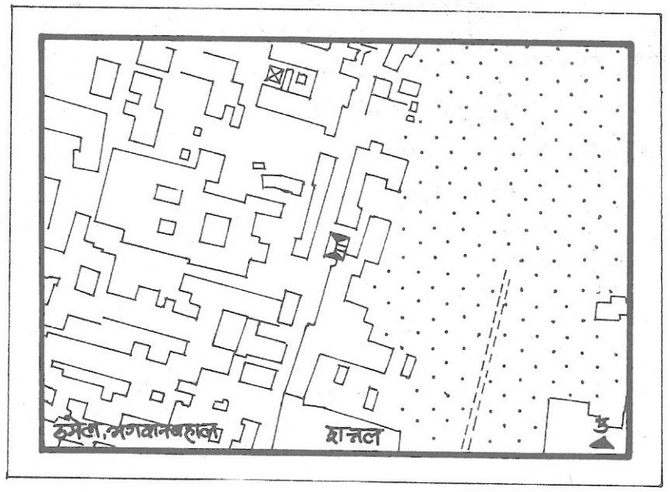
सत्तल (१३) / व. नं. २९

आकर्षक बुट्टासहितको काठको खम्बाहरू भएको यस सत्तलको झिंगटी छाना यथाशीघ्र जीर्णोद्धार गर्नुपर्ने अवस्थामा रहेको छ। हाल सार्वजनिक प्रयोगमा नआएको यस पाँच कवल, दुई नाले सत्तलको पूर्वमा घर, पश्चिममा सडक, उत्तरमा बाटो तथा घर र दक्षिणमा खाली ठाउँ पर्दछ।

निर्माण मिति — १८ रौं शताब्दी
बनाउने व्यक्ति —
जीर्णोद्धार मिति—
वर्तमान भौतिक अवस्था — नराम्रो

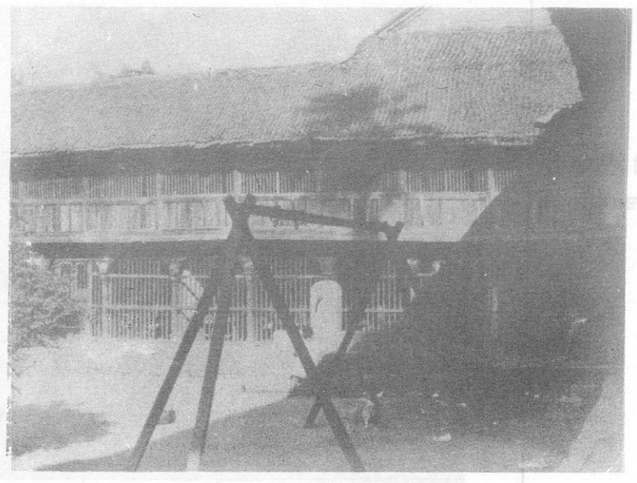
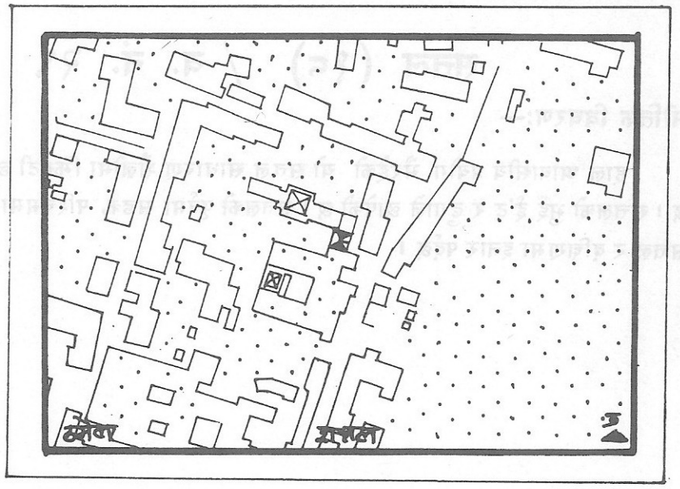
सत्तल (१६) /व. नं. २९

पश्चिम मोहडाको यो दुई तले सत्तल नौ कवलको छ। कलात्मक दृष्टिकोणले यो सत्तल साधारण नै देखिन्छ र सत्तलको छाना झिंगटीले छाइएको छ। सत्तलको पूर्वमा सत्तल, पश्चिममा चोक तथा धारा, उत्तर र दक्षिणमा सत्तलसित जोडेको छ। सत्तलको भुइँ तला विद्यालयले बाल-बच्चालाई पढाउन प्रयोग गरेको देखिन्छ।

निर्माण मिति — १९ सौं शताब्दी
बनाउने व्यक्ति —
जीर्णोद्धार मिति—
वर्तमान भौतिक अवस्था — ठीकै

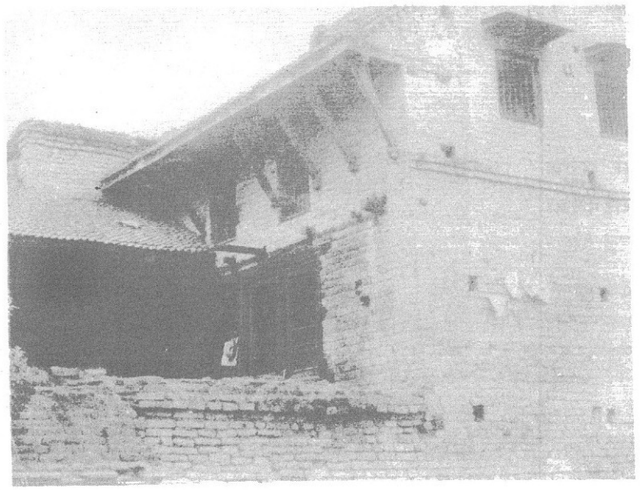
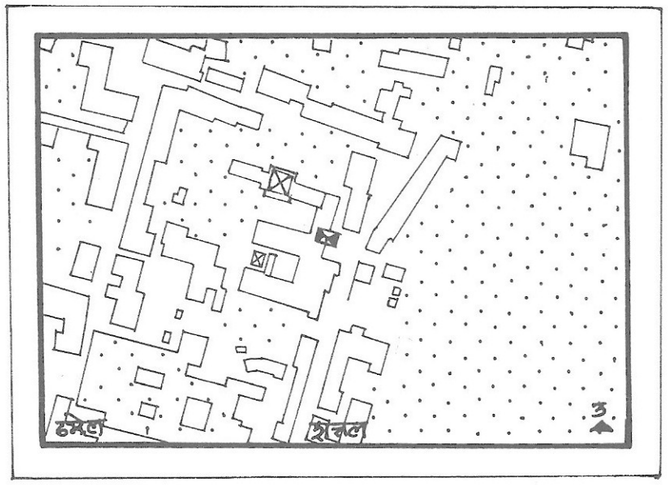
सत्तल (१८) / व. नं. २९

हाल आवासीय प्रयोग भैरहेको यो सत्तल साधारण शैलीमा झिगटी छाना हाली बनाइएको छ। सत्तलको भुइँ ईंट र ढुंगाले छापेको छ। सत्तलको पूर्वमा सडक, पश्चिममा सत्तल, उत्तरमापनि सत्तल र दक्षिणमा इनार पर्दछ।

निर्माण मिति — १९ सौं शताब्दी
बनाउने व्यक्ति —
जीर्णोद्धार मिति—
वर्तमान भौतिक अवस्था — ठीक

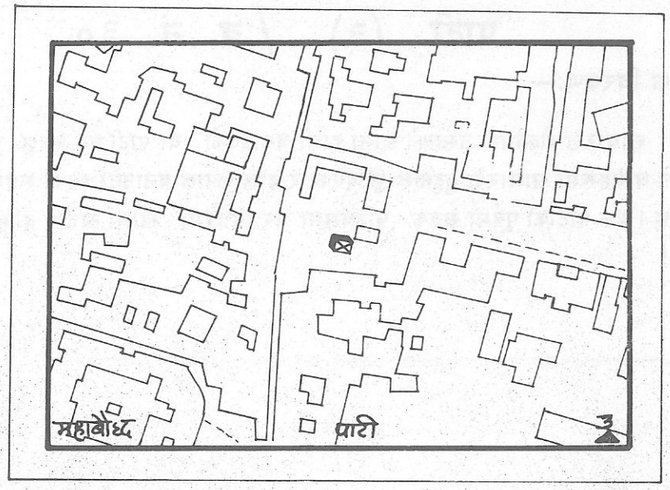
पाटी (१) / व. नं. ३०

चारैतिर खुला भएको यस पाटीको उत्तर र दक्षिणमा तीन तीन कवल पूर्व र पश्चिममा एक एक कवल रहेको छ। पाटीको पूर्वी भागको गारोमा देवताका स-साना मूर्तिहरू राखिएका छन्। झिगटी छाना हाली प्राचीन शैलीमा बनाइएको यस पाटीको पूर्व र पश्चिममा पर्खालसंग जोडिएको, उत्तरमा महाबौद्धको चैत्य तथा प्रांगण र दक्षिणमा मूल सडक पर्दछ। समय समयमा भजन गर्ने जस्ता धार्मिक कार्यमा प्रयोग हुने यस पाटीमा हाल खाद्यान्न बिक्रेताहरूले आफ्नो व्यवसायकालागि यस पाटीको प्रयोग गरेको देखिन्छ।

निर्माण मिति — ने. सं. ९३९
बनाउने व्यक्ति — भाजु नरसिंह, लक्ष्मी नरसिंह
जीर्णोद्धार मिति—
वर्तमान भौतिक अवस्था — ठीकै
