काठमाडौं नगर क्षेत्रको

इन्भेन्ट्री

पाटी, शत्तल, ढुङ्गे धारा, पोखरी, तथा चउरको

काठमाडौं उपत्यका नगर विकास योजना टोली

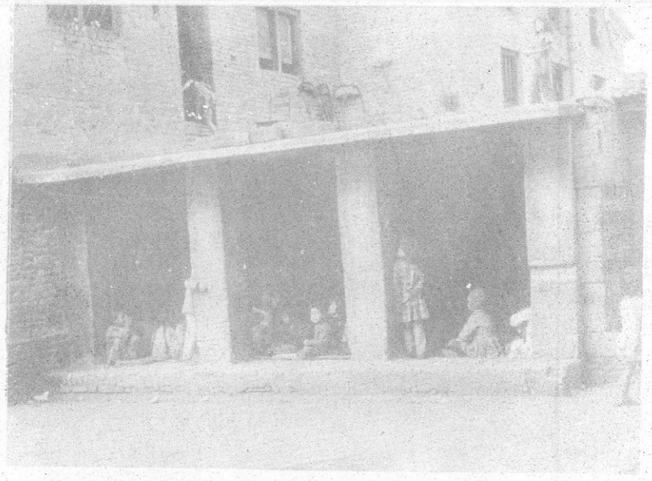
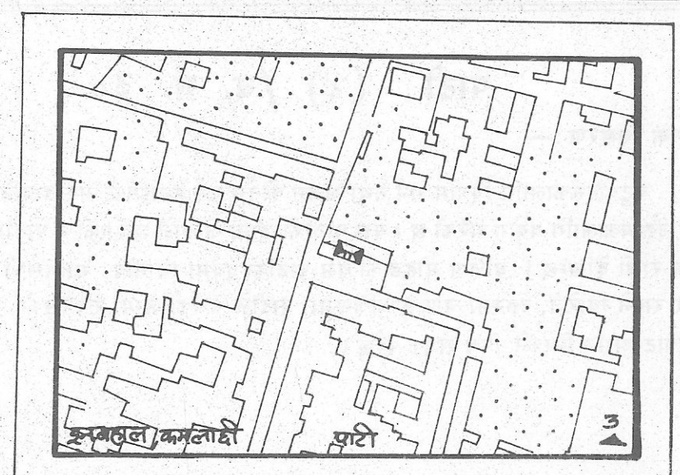
पाटी (२) / व. नं. ३०

स्थानीय भमुलु इनबहाल नि. मा. विद्यालयले पठन पाठनकालागि प्रयोग गरेको यो पाटी सिमेन्ट ढलान गरी जीर्णोद्धार गरेकोले वर्तमान भौतिक अवस्था मजबूत छ। पाटीको भुइँ र भित्ता आदिमापनि सिमेन्ट प्लास्टर गरेको छ। दक्षिण मोहडाको यस पाटीको पूर्वमा स्कूल (विद्यालय), पश्चिममा घर, उत्तरमा बारी र दक्षिणमा विद्यालयको प्रांगण पर्दछ।

निर्माण मिति — ने. सं. ८९४
बनाउने व्यक्ति — राजलक्ष्मी
जीर्णोद्धार मिति— वि. सं. २०२१।५।११
वर्तमान भौतिक अवस्था – राम्रो

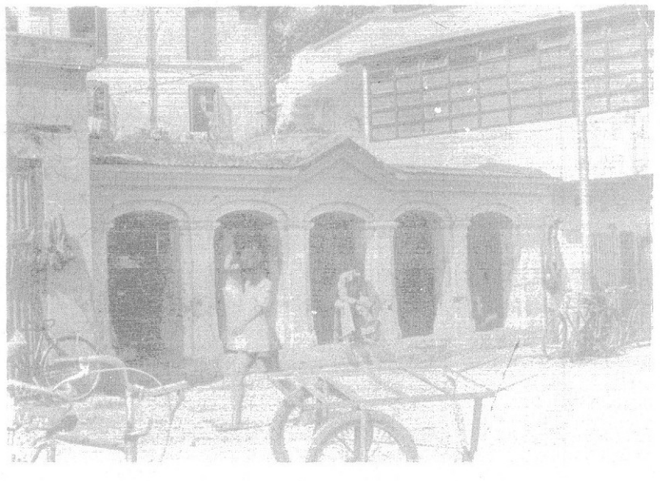
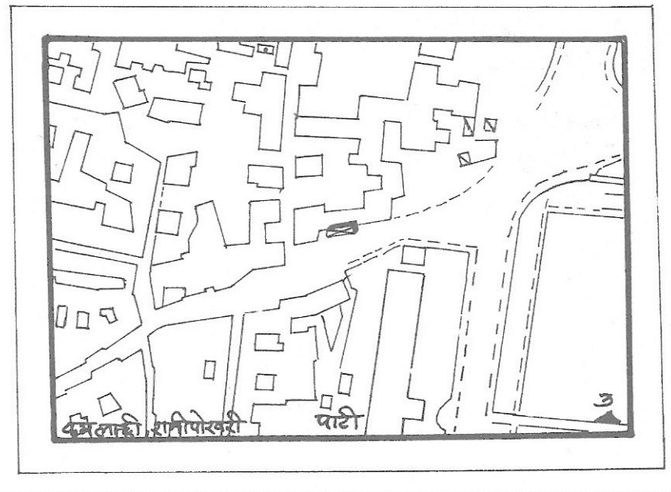
पाटी (४) /व. नं. ३०

बटुवाहरूकालागि विश्राम गर्न तथा भजन कीर्तन गर्न बनाइएको भए तापनि हाल यो पाटी अन्य उद्देश्यकालागि प्रयोग गरेको छ। यस पाटीको छाना जस्ताले छाइएको र पाटीमा बज्रले लिपेको हुनाले राम्रो देखिन्छ। दक्षिण मोहडाको यस पाटीको पूर्वमा स्थानीय मानिसको घर, पश्चिममा मोटर राख्ने ग्यारेज, उत्तरमा चोक र दक्षिणमा पाटीले चर्चेको जग्गा र त्यसको लगत्तैपछि कमलाछीबाट असन निस्कने पिच सडक पर्दछ।

निर्माण मिति — २० सौं शताब्दी
बनाउने व्यक्ति —
जीर्णोद्धार मिति—
वर्तमान भौतिक अवस्था — राम्रो

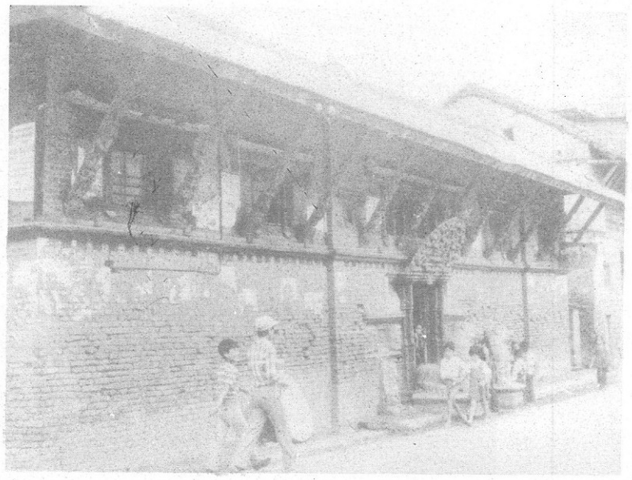
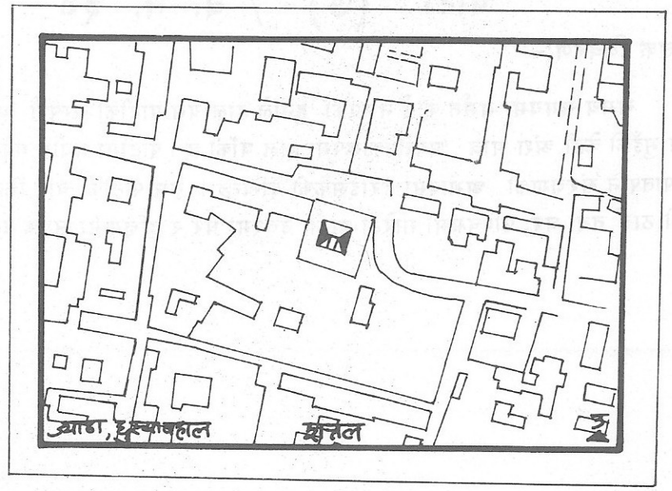
सत्तल (५) /व. नं. ३०

स्थानीय इलाकाका मानिसहरूमा "छुस्याबहालको" नामले परिचित हुने यस सत्तलको माथिल्लो तला आवासीय प्रयोग भएको छ भने तल्लो तलामा बौद्धिक विकास विद्यालयले कक्षा सञ्चालन गर्न सत्तलको प्रयोग गरेको छ। सत्तलको माथिल्लो तलामा राखिएको भयालहरूमा कुँदिएका बुट्टाहरू आकर्षक देखिन्छ। चारै दिशामा फैलिएको यस दुई तले सत्तलको दक्षिणपट्टि भागमा बुद्धको मूर्ति स्थापना गरेको छ। झिंगटीको छाना भएको यस सत्तलको झिंगटी कहीं कहीं फुटिसकेकोले फेर्नु पर्ने देखिन्छ। उत्तर मोहडाको यस सत्तलको पूर्वमा सडक, पश्चिममा स्थानीय जनताको घर, उत्तरमापनि सडक र दक्षिणमा स्थानीय जनताको घर पर्दछ।

निर्माण मिति — १६ रौं शताब्दी
बनाउने व्यक्ति —
जीर्णोद्धार मिति—
वर्तमान भौतिक अवस्था —ठीकै

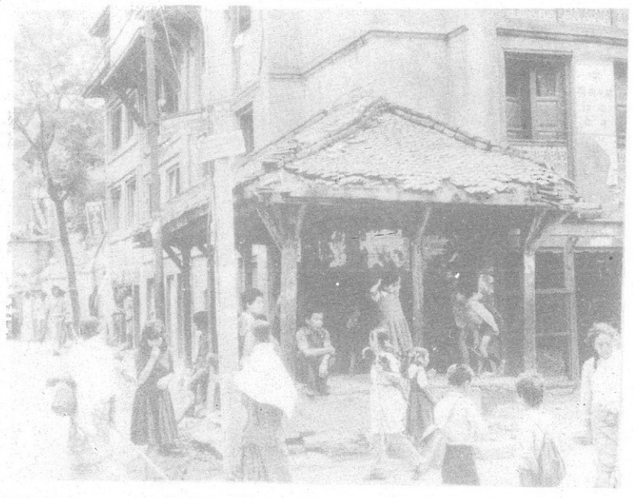
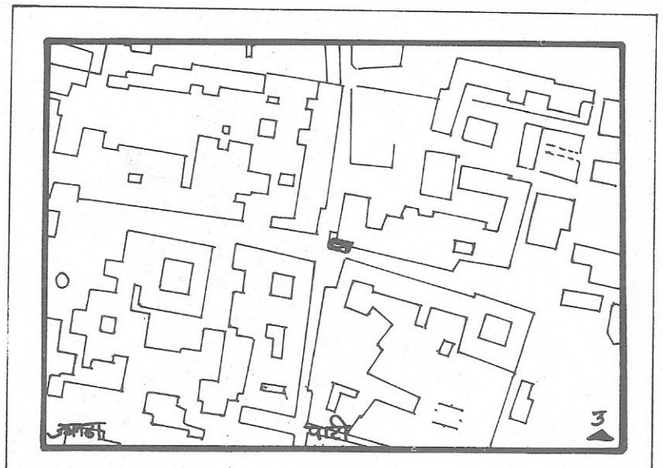
पाटी (६) /व. नं. ३०

झिंगटी छाना हाली प्राचीन शैलीमा बनाइएको यो पाटी दक्षिण-पश्चिम मोहडाको छ। पाटीको दक्षिणतर्फ दुई कवल, पश्चिमतर्फ तीन कवल र उत्तर र पूर्वमा क्रमशः एक एक कवल रहेको छ। पाटीको भित्रपट्टि गारोमा विष्णु भगवानको मूर्ति राखिएको छ। यस पाटीको पूर्वमा स्थानीय मानिसको घर, पश्चिममा पिच सडक, उत्तरमापनि घर र दक्षिणमा सडक पर्दछ। यस पाटीको स्थानीय मानिसहरूकालागि विश्राम गर्न उपयोगी सिद्ध भएको छ।

निर्माण मिति — १९ सौं शताब्दी
बनाउने व्यक्ति —
जीर्णोद्धार मिति— वि. सं. २०३३ श्रावण
वर्तमान भौतिक अवस्था —ठीकै

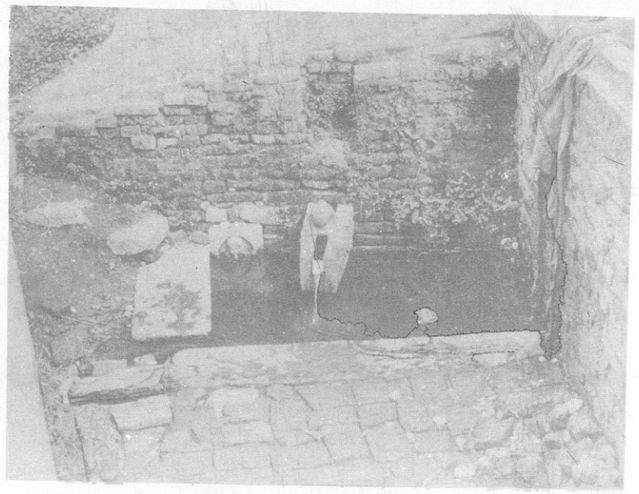
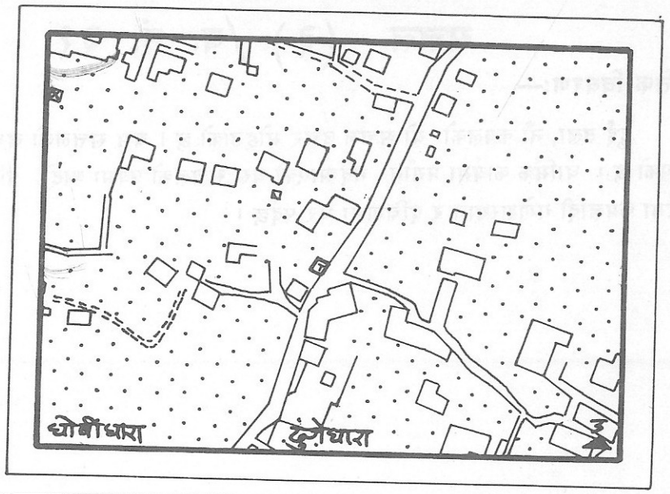
ढुंगेधारा (१) /व. नं. ३१

मकर मुखाकृत यस ढुंगेधाराको मुहान एवं निकास दुवै हालसम्म सन्तोषजनक देखिन्छ । ढुंगेधाराको भुइँ ईंटाले छापेको छ । लुगा धुन र नुहाउन महत्व रहेको यस ढुंगेधाराको पूर्वमा बाटो, पश्चिममा खेत, उत्तरमा घर र दक्षिणमा ढुंगेधारा पर्दछ ।

निर्माण मिति — १६ रौं शताब्दी
बनाउने व्यक्ति — बुद्धिलाल, धोबीधारा
जीर्णोद्धार मिति—
वर्तमान भौतिक अवस्था — ठीकै

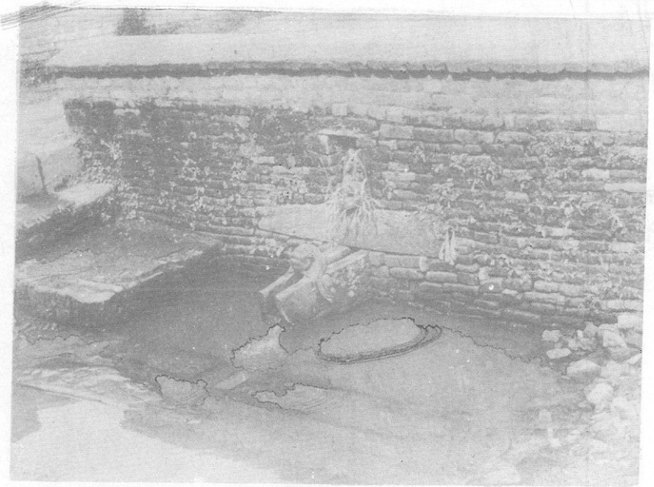
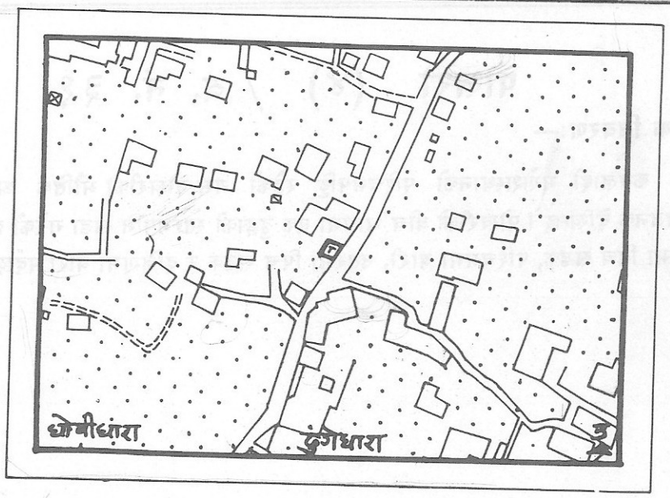
ढुंगेधारा (२) / व. नं. ३१

पश्चिम दिशा उन्मुख यस ढुंगेधाराको मुहान राम्री हुनाको कारणले निरन्तररूपमा पानी आइरहन्छ तर निकास बिग्रिएको वा निकासको राम्रो प्रबन्ध नभएकोले पानी जम्ने गर्दछ । ढुंगेधाराको भुइँ ईंटाले छापेको र धाराको ठीक माथिर ढुङ्गामा कुँदिएको देवताको मूर्ति छ । लुगा धुनमा विशेष महत्व रहेको यस ढुंगेधाराको पूर्वमा सडक, पश्चिममा घर, उत्तरमा खाली ठाउँ र दक्षिणमा ढल पर्दछ ।

निर्माण मिति — १६ रौं शताब्दी
बनाउने व्यक्ति — भक्तबहादुर, धोबीधारा
जीर्णोद्धार मिति—
वर्तमान भौतिक अवस्था — नराम्रो

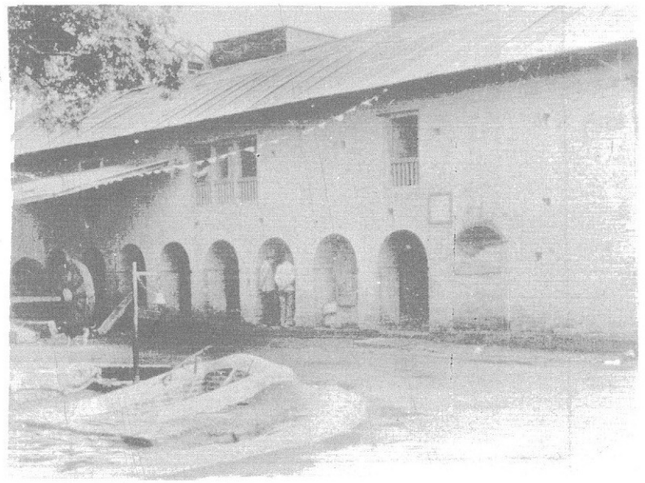
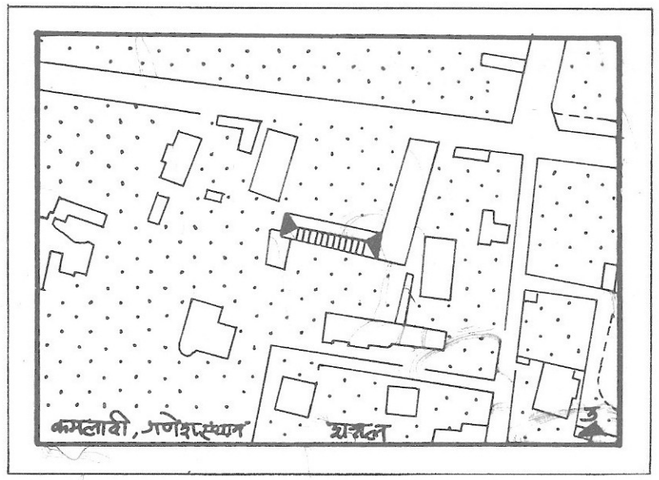
सत्तल (३) /व. नं. ३१

दुई तला, नौ कवलको यो सत्तल उत्तर मोहडाको छ । यस सत्तलको सम्पूर्ण छाना जस्ताले छाइएको छ । धार्मिक कार्यमा प्रयोग गर्दैआएको यस सत्तलको पूर्वमा बाटो, पश्चिममापनि बाटो, उत्तरमा कमलादी गणेशस्थान र दक्षिणमा घर पर्दछ ।

निर्माण मिति — १९ सौं शताब्दी
बनाउने व्यक्ति —
जीर्णोद्धार मिति— वि. सं. २०२७
वर्तमान भौतिक अवस्था — ठीकै

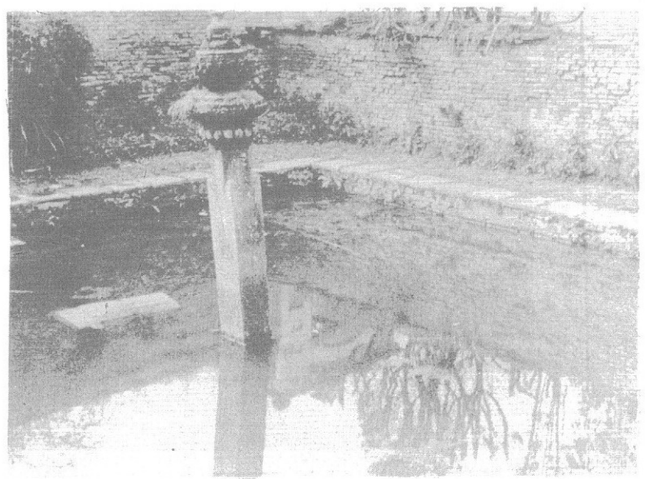
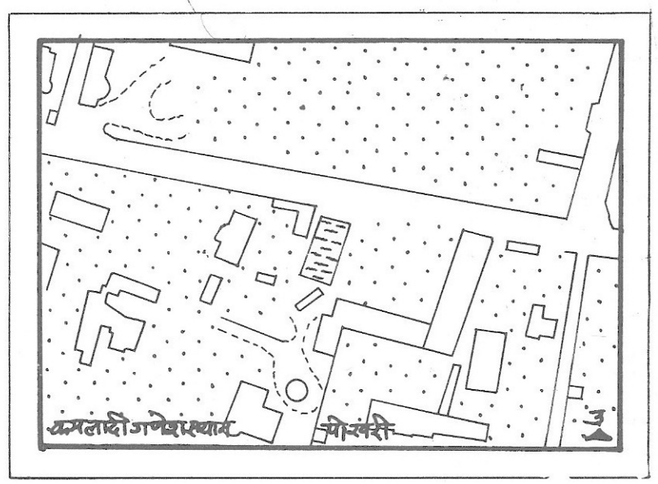
पोखरी (४) / व. नं. ३१

कमलादी गणेशस्थानको पश्चिमपट्टि रहेको यस पोखरीको भौतिक अवस्था हालसम्म सन्तोषजनक देखिन्छ । पोखरीको बीच भागमा एक ढुङ्गाको स्तम्भपनि खडा गरेको छ । यस पोखरीको पूर्वमा पिच सडक, पश्चिममा बारी, उत्तरमा पिच सडक र दक्षिणमा बारी पर्दछ ।

निर्माण मिति — १८ रौं शताब्दी
बनाउने व्यक्ति —
जीर्णोद्धार मिति—
वर्तमान भौतिक अवस्था — ठीकै

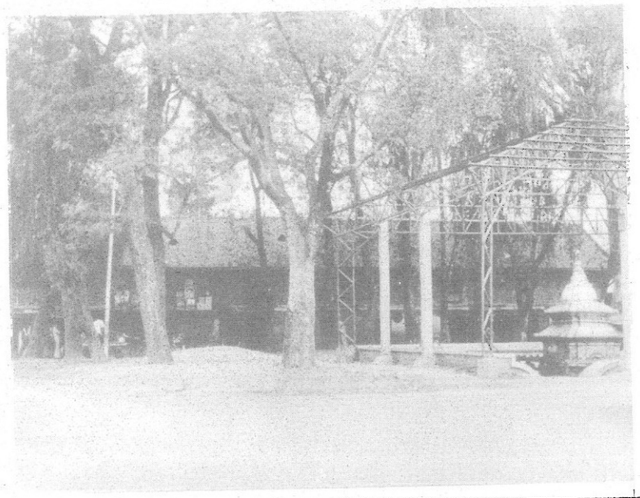
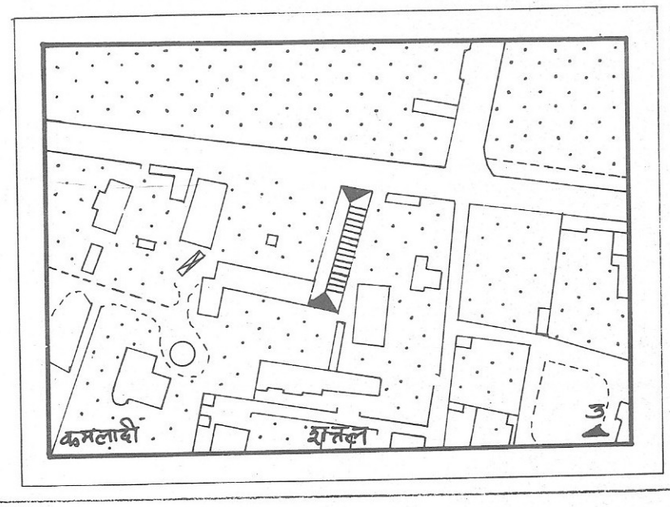
सत्तल (५) /व. नं. ३१

कमलादी गणेशस्थानको ठीक पूर्वपट्टि रहेको यस सत्तलको वर्तमान भौतिक अवस्था ठीकै देखिन्छ। सत्तलको तल्लो भाग पसल राख्न प्रयोग गरेको छ भने माथिल्लो भाग बसोबासकानिमित्त प्रयोग गरेको छ। यस सत्तलको पूर्वमा घर, पश्चिममा बाटो तथा मन्दिर, उत्तरमा पिच सडक र दक्षिणमा घर पर्दछ।

निर्माण मिति — २० सौं शताब्दी
बनाउने व्यक्ति —
जीर्णोद्धार मिति—
वर्तमान भौतिक अवस्था — ठीकै

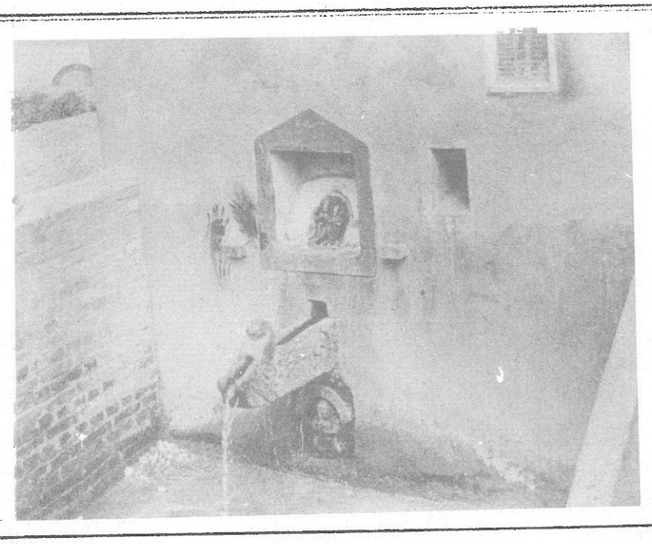
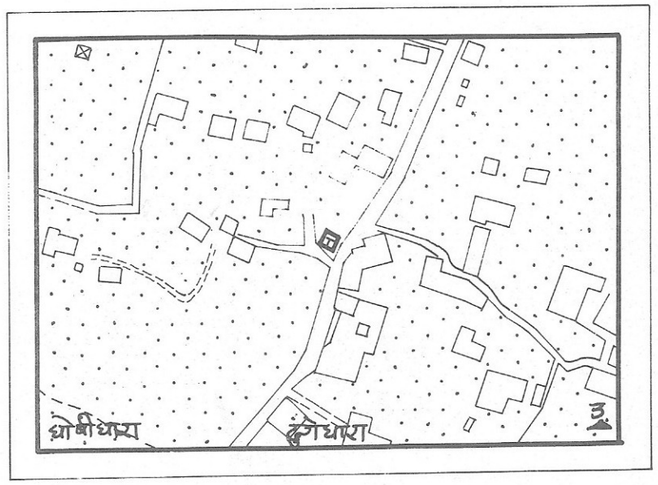
ढुंगेधारा (६) /व. नं. ३१

जीर्णोद्धारको फलस्वरूप हाल यस ढुंगेधाराको भौतिक अवस्था रान्रो छ। निरन्तर गतिमा पानी बगिरहने हुनाले स्थानीय जनताको लुगा धुने, नुहाउने आदि कार्यमा यस ढुंगेधाराले निकै सघाउ पुऱ्याउँदै आएको देखिन्छ। धाराको भुइँ र वरपर सिमेन्टले प्लास्टर गरेको छ। धाराको माथिर नारायण र लक्ष्मीको शिलामा कुँदिएको मूर्ति प्रतिष्ठापना गरेको छ। यस ढुंगेधाराको पूर्वमा सडक, पश्चिममा बारी, उत्तरमा ढुंगेधारा र दक्षिणमा खाली ठाउँ पर्दछ।

निर्माण मिति — १९ सौं शताब्दी
बनाउने व्यक्ति —
जीर्णोद्धार मिति— वि. सं. २०३४
वर्तमान भौतिक अवस्था – रान्रो

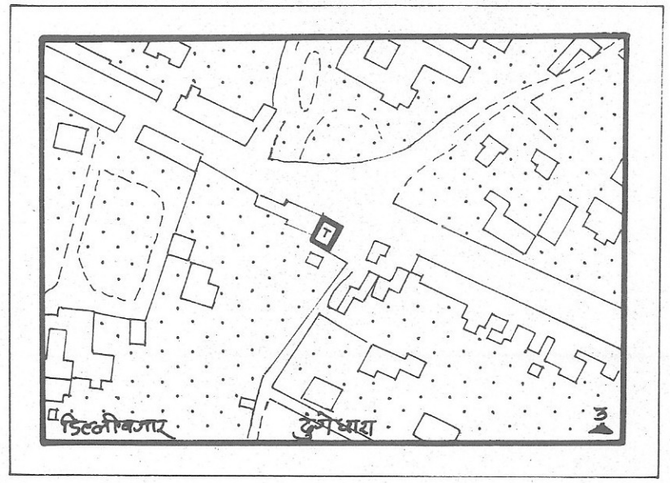
ढुंगेधारा (१) /व. नं. ३२

समयमा जीर्णोद्धार कार्य नभएकोले ढुंगेधारालाई फोहर पानीले पुरिने स्थिति हाल देखिएको छ । पूर्व मोहडाको यस ढुंगेधाराको मुनि गरूडको मूर्तिपनि छ । धाराको पूर्वमा घर, पश्चिममा पनि घर, उत्तरमा सडक र दक्षिणमा घर तथा कम्पाउण्ड पर्दछ ।

निर्माण मिति — १६ रौं शताब्दी
बनाउने व्यक्ति —
जीर्णोद्धार मिति— वि. सं. २०२५
वर्तमान भौतिक अवस्था — नराम्रो

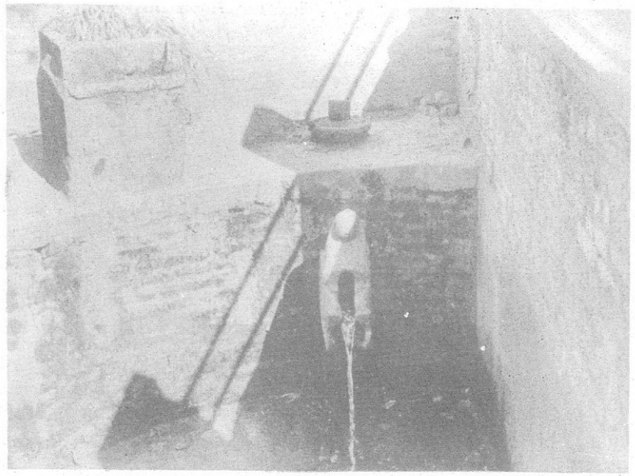
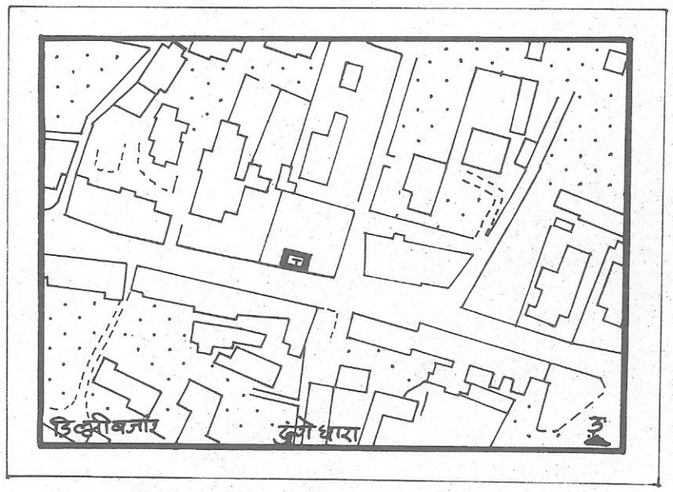
ढुंगेधारा (२) / व. नं. ३२

यस ढुंगेधारा हालसालै मात्र जीर्णोद्धार गरिएको हुनाले भौतिक अवस्था राम्रो छ । धाराको भुइँ लगायत चारैतिर सिमेन्ट प्लास्टर गरिएकोले ढुंगेधाराको सौन्दर्य बढेको छ । पश्चिम दिशातर्फ फर्केको यस ढुंगेधाराको मन्तिर गरूडको मूर्ति र मास्तिर शिवलिङ्ग स्थापना गरिएको छ । मुहान राम्रो भएकोले निरन्तर गतिमा पानी बगिरहन्छ र निकासको सुप्रवन्ध हुनाको कारणले गर्दा धाराको तल अलिकतिपनि पानी जम्ने गर्दैन । यस ढुंगेधाराको पूर्वमा पर्यटन विभागको कार्यालय, पश्चिममा पर्खाल तथा गणेशको देवालय, उत्तरमा बारी र दक्षिणमा डिल्लीबजार मूल सडक पर्दछ ।

निर्माण मिति — १९ सौं शताब्दी
बनाउने व्यक्ति —
जीर्णोद्धार मिति— वि. सं. २०३३
वर्तमान भौतिक अवस्था — राम्रो

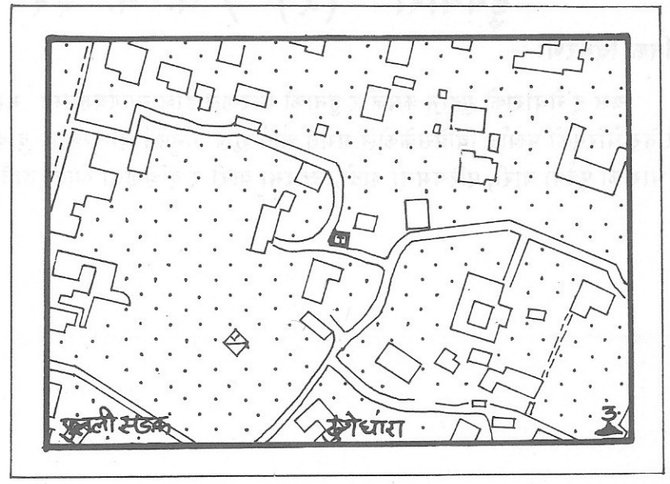
ढुंगेधारा (३) / व. नं. ३२

ढुंगेधाराको निकास बिग्रनुको कारणले हाल ढुंगेधाराको तल पोखरी जस्तो फोहर पानी जमेको र चारैतिर झारपात उम्रिएको हुनाले वातावरण ज्यादै फोहर देखिन्छ। ढुंगेधाराको पूर्वमा चउर, पश्चिममा गोरेटो बाटो, उत्तरमा घर तथा पर्खाल र दक्षिणमा चउर पर्दछ।

निर्माण मिति — १८ औं शताब्दी
बनाउने व्यक्ति — बुद्धिमान, पुतलीसडक
जीर्णोद्धार मिति—
वर्तमान भौतिक अवस्था — नराम्रो

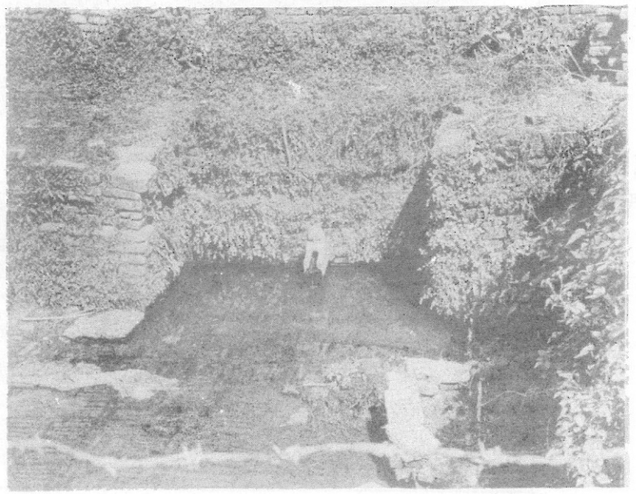
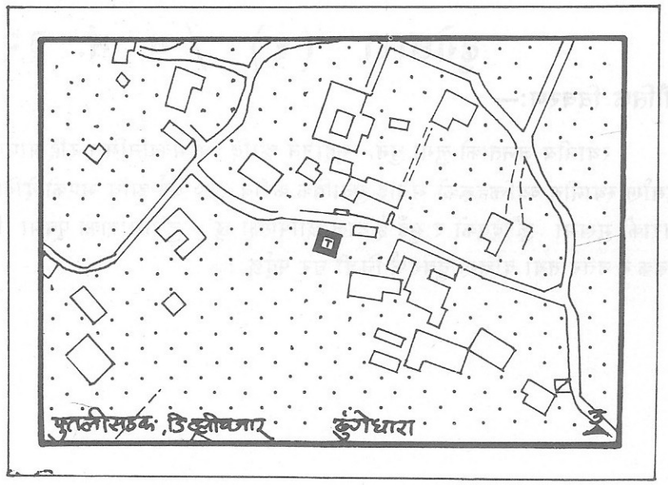
ढुंगेधारा (४) / व. नं. ३२

ईंटको पर्खालले चारैतिर घेरिएको र भुइँपनि ईंटले छापेको यस ढुंगेधाराको निकास हाल बिग्रिसकेको हुनाले धाराको तल पानी जमिरहेको छ। धाराबाट पानी अलिअलि आउने हुँदा स्थामीय जनता यसबाट लाभान्वित हुन सकेका छैनन्। ढुंगेधाराको पूर्वमा चउर, पश्चिममा गोरेटो बाटो तथा खाली ठाउँ, उत्तरमा फुलबारी र दक्षिणमा खाली ठाउँ तथा कलधारा पर्दछ।

निर्माण मिति — १९ सौं शताब्दी
बनाउने व्यक्ति —
जीर्णोद्धार मिति—
वर्तमान भौतिक अवस्था — नराम्रो

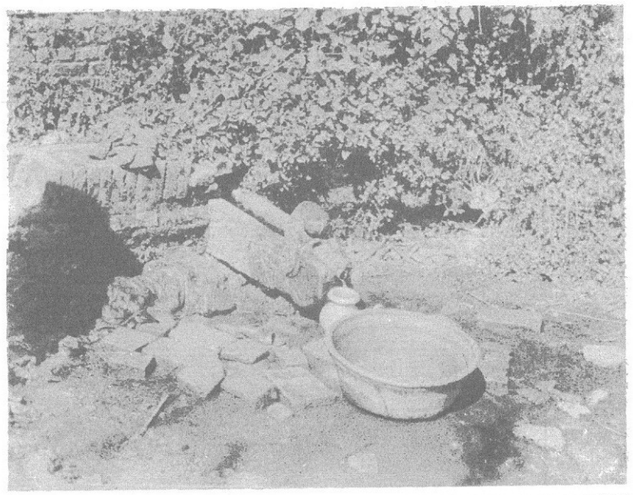
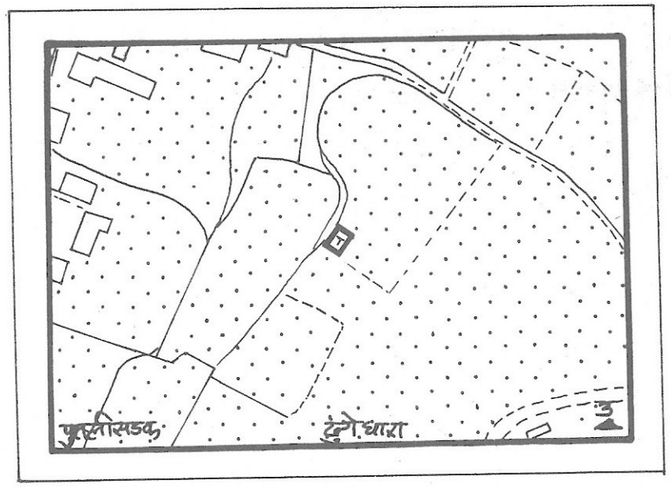
ढुंगेधारा (५) / व. नं. ३२

यस ढुंगेधाराको मुहान कमजोर हुनाको कारणले हाल नगण्यरूपमा मात्र पानी आउँदछ। चारैतिर घेरिएको पर्खाल बिग्रिसकेकोले मर्मत कार्य शुरू गर्नुपर्ने देखिन्छ। दक्षिण मोहडाको यस ढुंङ्गे धाराको पूर्वमा बारी, पश्चिममा बाटो, उत्तरमा बारी र दक्षिणमा खाली ठाउँ तथा बाटो पर्दछ।

निर्माण मिति — १९ सौं शताब्दी
बनाउने व्यक्ति —
जीर्णोद्धार मिति—
वर्तमान भौतिक अवस्था — नराम्रो

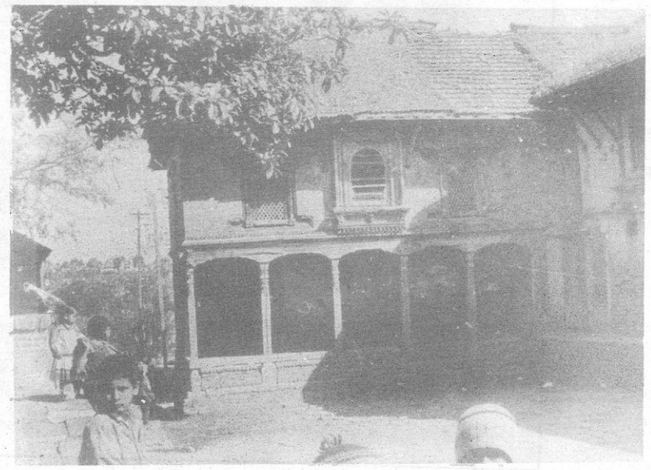
सत्तल (१) /व. नं. ३३

काठको थाम र ऊयालमा बुट्टा कुँदी निर्माण गरिएको यो सत्तल उत्तर-पश्चिम मोहडाको छ । यस सत्तलमा पाँच कवल पश्चिम मोहडातर्फ र तीन कवल उत्तर दिशातर्फ रहेको छ । छानामा हालिएको टायल तथा भिंगटी समय समयमा मर्मतको बावजूदपनि हाल पानी चुहिने हुँदा भिंगटी एवं टायल ठाउँ ठाउँमा फेरी जीर्णोद्धार गर्नुपर्ने देखिन्छ । यस सत्तलको पूर्वमा घर, पश्चिममा चोक, उत्तरमा बाटो (गल्ली) र दक्षिणमापनि घर रहेको छ । मन्दिरमा पूजा आजा गर्न आउने-हरुकालागि यस सत्तलको महत्व रहेको देखिन्छ ।

निर्माण मिति — १८ औं शताब्दी
बनाउने व्यक्ति —
जीर्णोद्धार मिति—
वर्तमान भौतिक अवस्था — नराम्रो

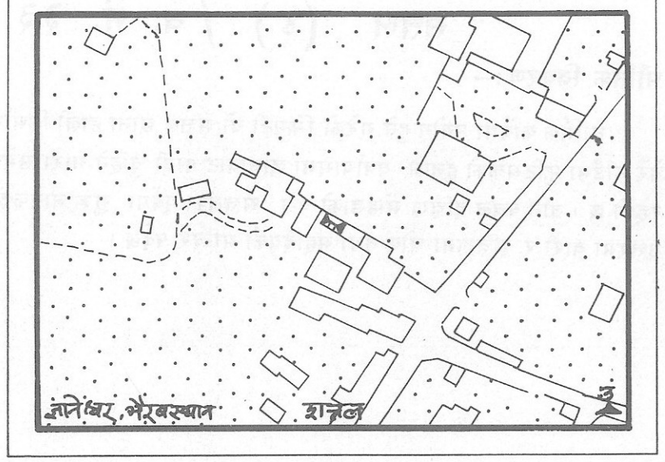
सत्तल (२) / व. नं. ३३

यस सत्तलको निर्माण भैरवको मन्दिरको ठीक अगाडिपट्टि गरेको छ । सत्तलको ऊयालमा कुँदिएका बुट्टाहरु आकर्षक देखिन्छन् । यस सत्तलको भिंगटी छाना बाहेक अन्य सबै भागको अवस्था ठीकै देखिन्छ । यस सत्तलको पूर्वमा खाली ठाउँ तथा घर, पश्चिममा भैरवको मन्दिर, उत्तरमा मन्दिरको चोक तथा महादेवको मन्दिर र दक्षिणमा बगैंचा पर्दछ । घरबारविहीन एक परिवारले बसोबासको निमित्त हाल प्रयोग गरेको यो सत्तल तीन कवल उत्तर मोहडाको छ ।

निर्माण मिति — १९ सौं शताब्दी
बनाउने व्यक्ति —
जीर्णोद्धार मिति—
वर्तमान भौतिक अवस्था — ठीकै

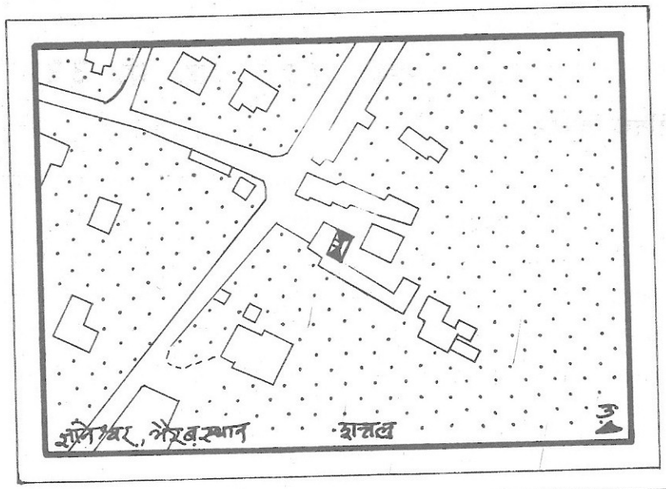
सत्तल (३) /व. नं. ३३

झिंगटी छाना हाली बनाइएको यस सत्तलको भौतिक अवस्था हालसम्म सन्तोषजनक नै देखिन्छ । सत्तलको दलिन, थाम, ऊयाल आदि मजबूत अवस्थामा रहेको छ । यस सत्तलको पूर्वमा खाली ठाउँ तथा ढुंगेधारा, पश्चिममा स–साना मन्दिर, उत्तरमा खाली ठाउँ र दक्षिणमा खाली ठाउँ तथा मन्दिर पर्दछ । सत्तलभित्र गुरू नानकको मूर्ति स्थापना गरेको छ ।

निर्माण मिति — १८ रौं शताब्दी
बनाउने व्यक्ति —
जीर्णोद्धार मिति—
वर्तमान भौतिक अवस्था — ठीकै

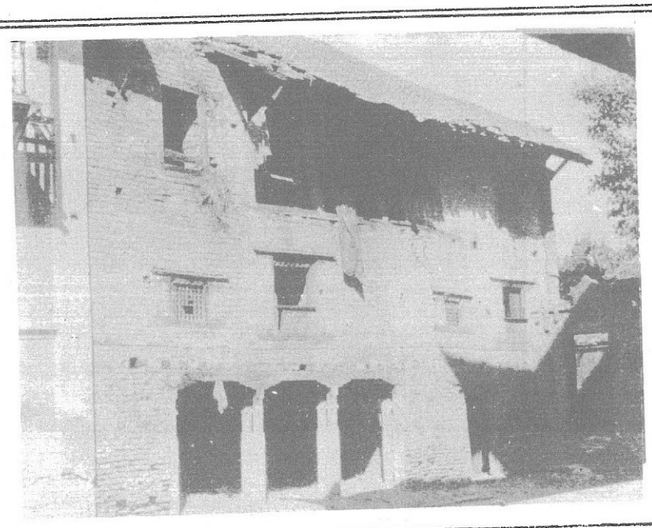
सत्तल (४) / व. नं. ३३

धार्मिक कार्यमा प्रयोग हुने गरेको झिंगटी यो सत्तल छाना हाली निर्माण गरिएको छ । झिंगटी धेरै ठाउँमा फुटिसकेको हुनाले वर्षायाममा छानाबाट पानी चुहिने गारो समेत बिग्रिएको अवस्थामा रहेको छ । तीन कवल दक्षिण मोहडाको यस सत्तलको पूर्वमा गुरू नानकको मठ, पश्चिममा घर, उत्तरमा बारी र दक्षिणमा चोक तथा महादेवको मन्दिर पर्दछ ।

निर्माण मिति — १८ रौं शताब्दी
बनाउने व्यक्ति —
जीर्णोद्धार मिति—
वर्तमान भौतिक अवस्था — नराम्रो

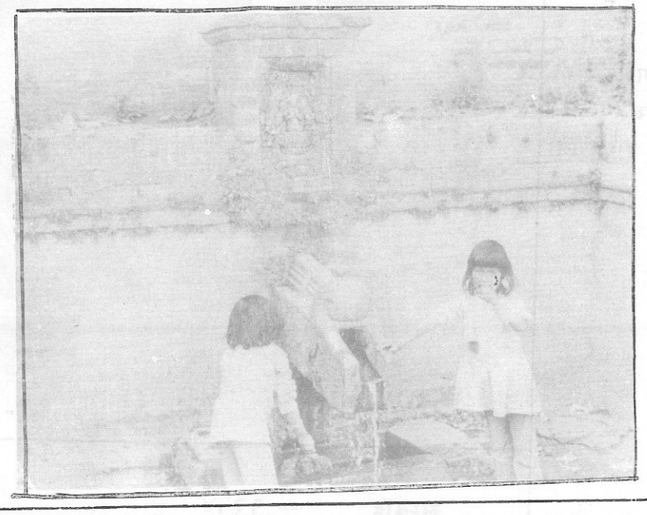
ढुंगेधारा (५) / व. नं. ३३

पूर्व दिशा उन्मुख यस ढुंगेधाराको मुहान राम्रो हुनाको कारणले धाराबाट निरन्तररूपमा पानी आइरहन्छ। ढुङ्गे धाराको भुइँमा ढुङ्गाले छापिएको र धाराको ठीक माथि विष्णु भगवान र मुनि गरूडको मुर्ति प्रतिष्ठापना गरेको छ। स्थानीय जनताले लुगा धुन, नुहाउन आदि कार्यहरूमा यस धाराको प्रयोग गरिन्छ। यस ढुंगेधाराको पूर्वमा खाली ठाउँ, पश्चिममा गुरू नानकको मठ, उत्तरमा बारी र दक्षिणमा बाटो पर्दछ।

निर्माण मिति — १७ रौं शताब्दी
बनाउने व्यक्ति —
जीर्णोद्धार मिति— वि. सं. २०२१
वर्तमान भौतिक अवस्था – राम्रो

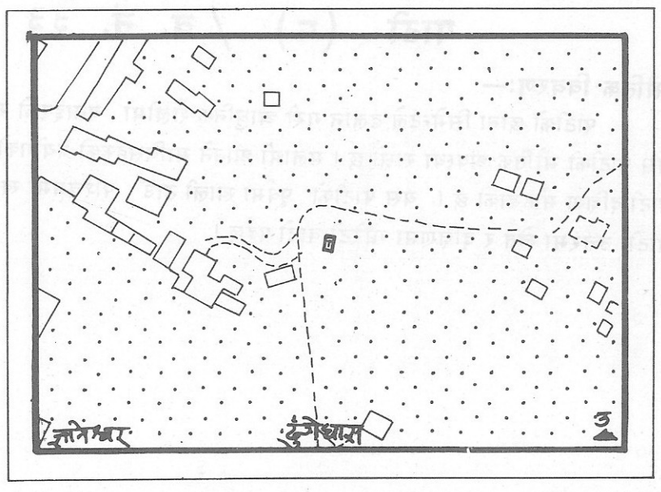
सत्तल (६) / व. नं. ३३

मैतीदेवी मन्दिरको ठीक सामुन्ने बनाइएको यस सत्तलको छाना आधाभन्दा बढी भत्किसको छ। दुई तले यस सत्तलको माथिल्लो तलामा छः वटा ऊयालहरु राखिएका छन्। विभिन्न धार्मिक पर्वहरुमा भजन गर्न प्रयोग गरिने यस सत्तलको संरक्षण हुनु आवश्यक छ। सात कवल दक्षिण मोहडाको यस सत्तलको पूर्वमा पाटी, पश्चिममा धाराको ठ्यांकी, उत्तरमा खेत र दक्षिणमा ढुङ्गाले छापेको मैतीदेवी मन्दिरको प्रांगण पर्दछ।

निर्माण मिति — २० सौं शताब्दी
बनाउने व्यक्ति — नेकुसि सुचिकार, माली गाउँ
जीर्णोद्धार मिति— वि. सं. २०२८
वर्तमान भौतिक अवस्था — नराम्रो

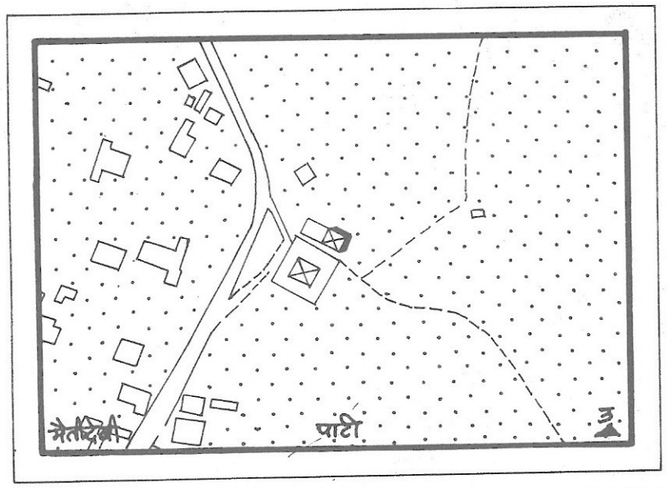
पाटी (७) / व. नं. ३३

हाल मैतीदेवीको मन्दिरमा नित्य पूजा गर्ने पुजारीले बसोवासकोलागि प्रयोग गरिराखेको यो पाटी काठ, ढुङ्गा, ईंट आदिको संमिश्रणबाट निर्माण भएको छ। पाटीको छाना बज्रले ढलान गरेको हुनाले मजबूत छ। दक्षिण मोहडाको यस पाटीको पूर्वमा खाली ठाउँ तथा बारी, पश्चिममा सत्तल, उत्तरमा खेत र दक्षिणमा मन्दिरको चोक तथा पिपलको बोट पर्दछ।

निर्माण मिति — २० सौं शताब्दी
बनाउने व्यक्ति —
जीर्णोद्धार मिति— वि. सं. २०१७
वर्तमान भौतिक अवस्था — राम्रो

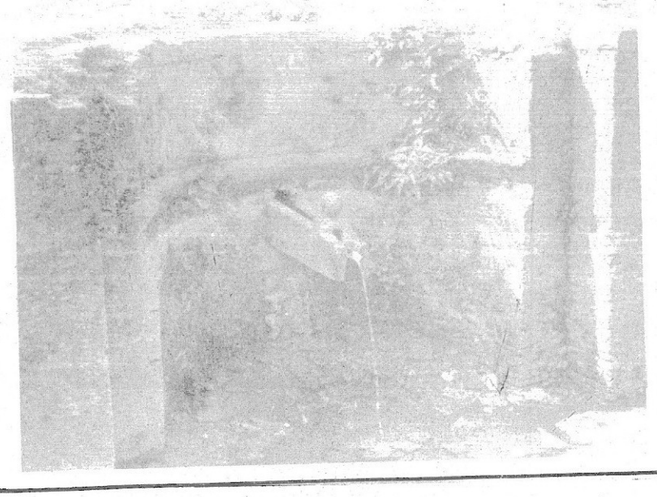
ढुंगेधारा (१२) / व. नं. ३३

स्थानीय वासिन्दाहरुले लुगा धुन, नुहाउन आदिकोलागि प्रयोग गर्दैआएको यो ढुङ्गे धारा पूर्व दिशातर्फ फर्केको छ। धाराको निकास हाल बिग्रिसकेकोले जीर्णोद्धार गर्नु आवश्यक छ। ढुंगेधाराको मुनि बलभद्रको मूर्ति र उत्तर-दक्षिणको भित्तामा विभिन्न देवी देवताका मूर्तिहरु राखिएका छन। ढुंगेधाराको भुइँ ढुंगाले छापेको छ। यस ढुंगेधाराको पूर्वमा बारी, पश्चिममा बाटो, उत्तरमा घर र दक्षिणमा बाटो पर्दछ।

निर्माण मिति — १४ धौं शताब्दी
बनाउने व्यक्ति — कविराज गंगानाथ जोशी
ज्ञानेश्वर, तोन देवल क्याम्प
जीर्णोद्धार मिति— वि. सं. २०२१
वर्तमान भौतिक अवस्था — ठीकै

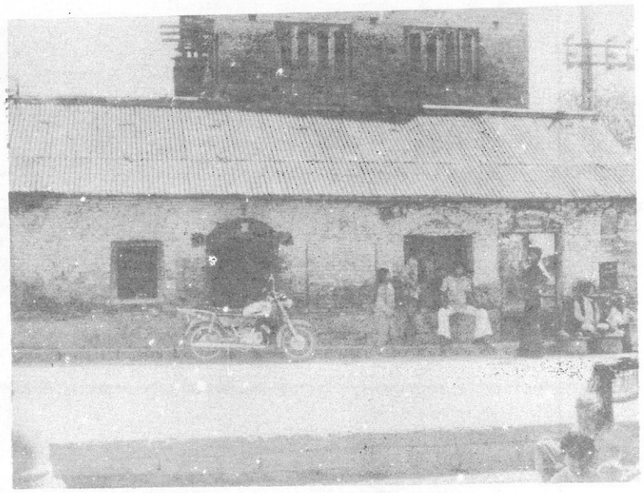
पाटी (१३) / व. नं. ३३

हाल जन वाचनालय पुस्तकालयले प्रयोग गरिरहेको यो पाटी पुरानो ढङ्गबाट जस्ताको छाना हाली बनाइएको छ। यो पाटीको भौतिक अवस्था राम्रो देखिन्छ। पाँच कवल उत्तर मोहडाको यस पाटीको पूर्वमा पाटी, पश्चिममा सडक, उत्तरमा सडक तथा मन्दिर र दक्षिणमा स्थानीय व्यक्तिको घर रहेको छ।

निर्माण मिति — वि. सं. १८४२ वैशाख
बनाउने व्यक्ति — मुलुक देवान, भीम देवान मखन
जीर्णोद्धार मिति— वि. सं. २०२५
वर्तमान भौतिक अवस्था — राम्रो
